รายงานผลกระทบสิ่งแวดล้อมเบื้องต้น (Initial Environmental Examination)

| ชื่อโครงการ | โรงแรมสระบัว สุรินทร์บีช บูทีค รีสอร์ท (Sabua Surin Beach Boutique Resort) |
| ที่ตั้งโครงการ | ซอยหาดสุรินทร์ 8/2 หมู่ที่ 3 ตำบลเชิงทะเล อำเภอถลาง จังหวัดภูเก็ต |

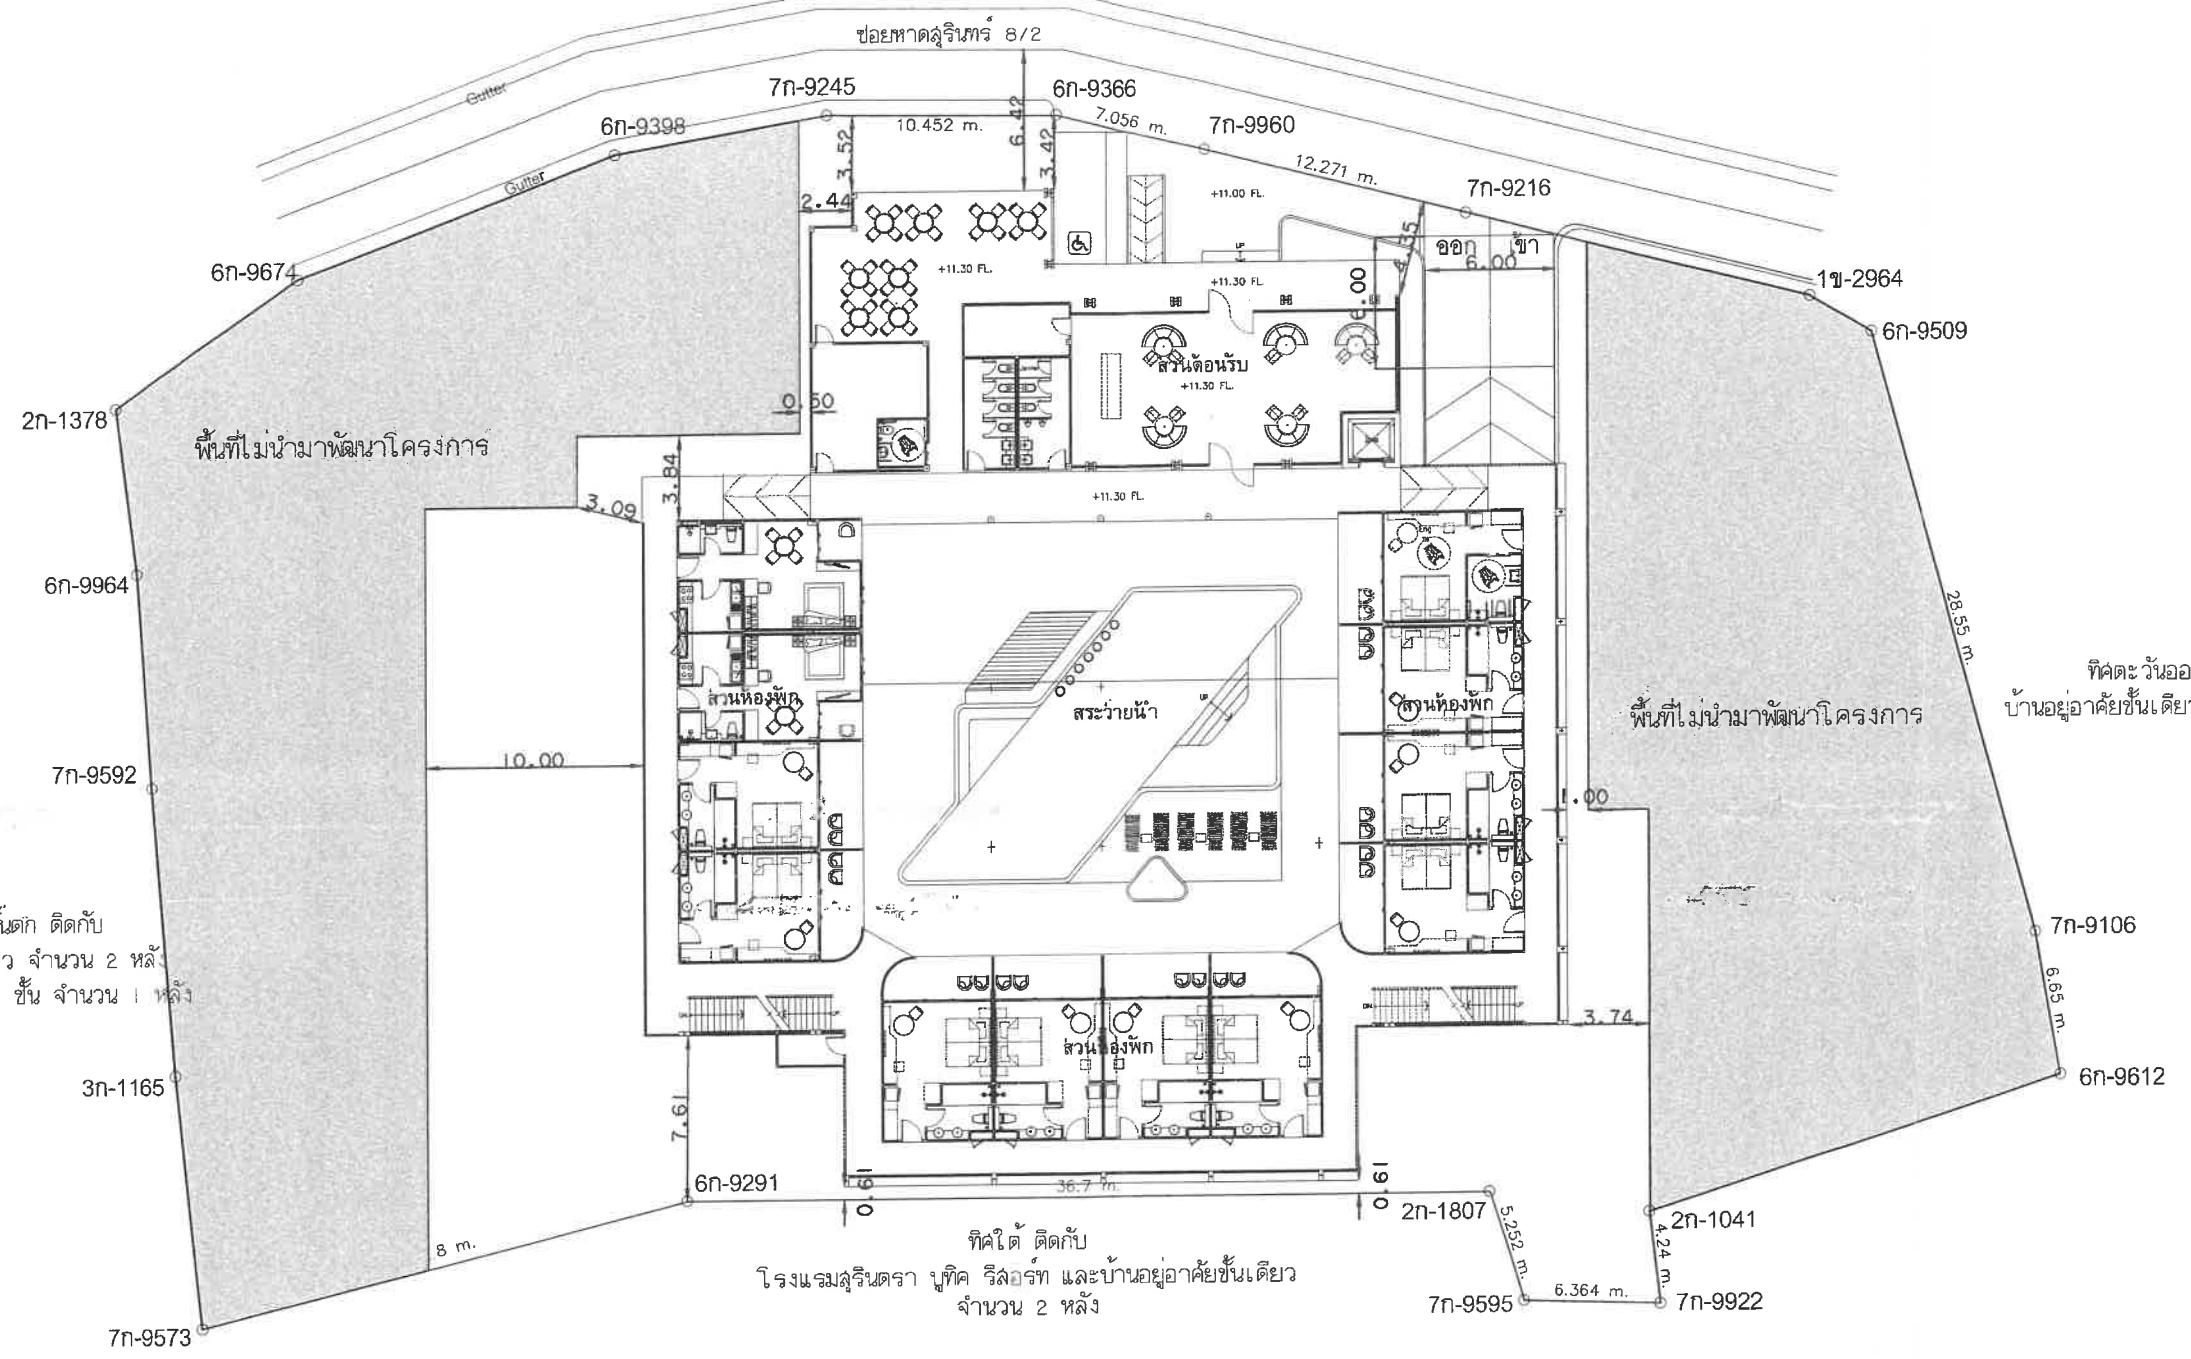
รูปที่ 1 ผังบริเวณพื้นที่โครงการ

ผังบริเวณพื้นที่โครงการ
SCALE 1:150

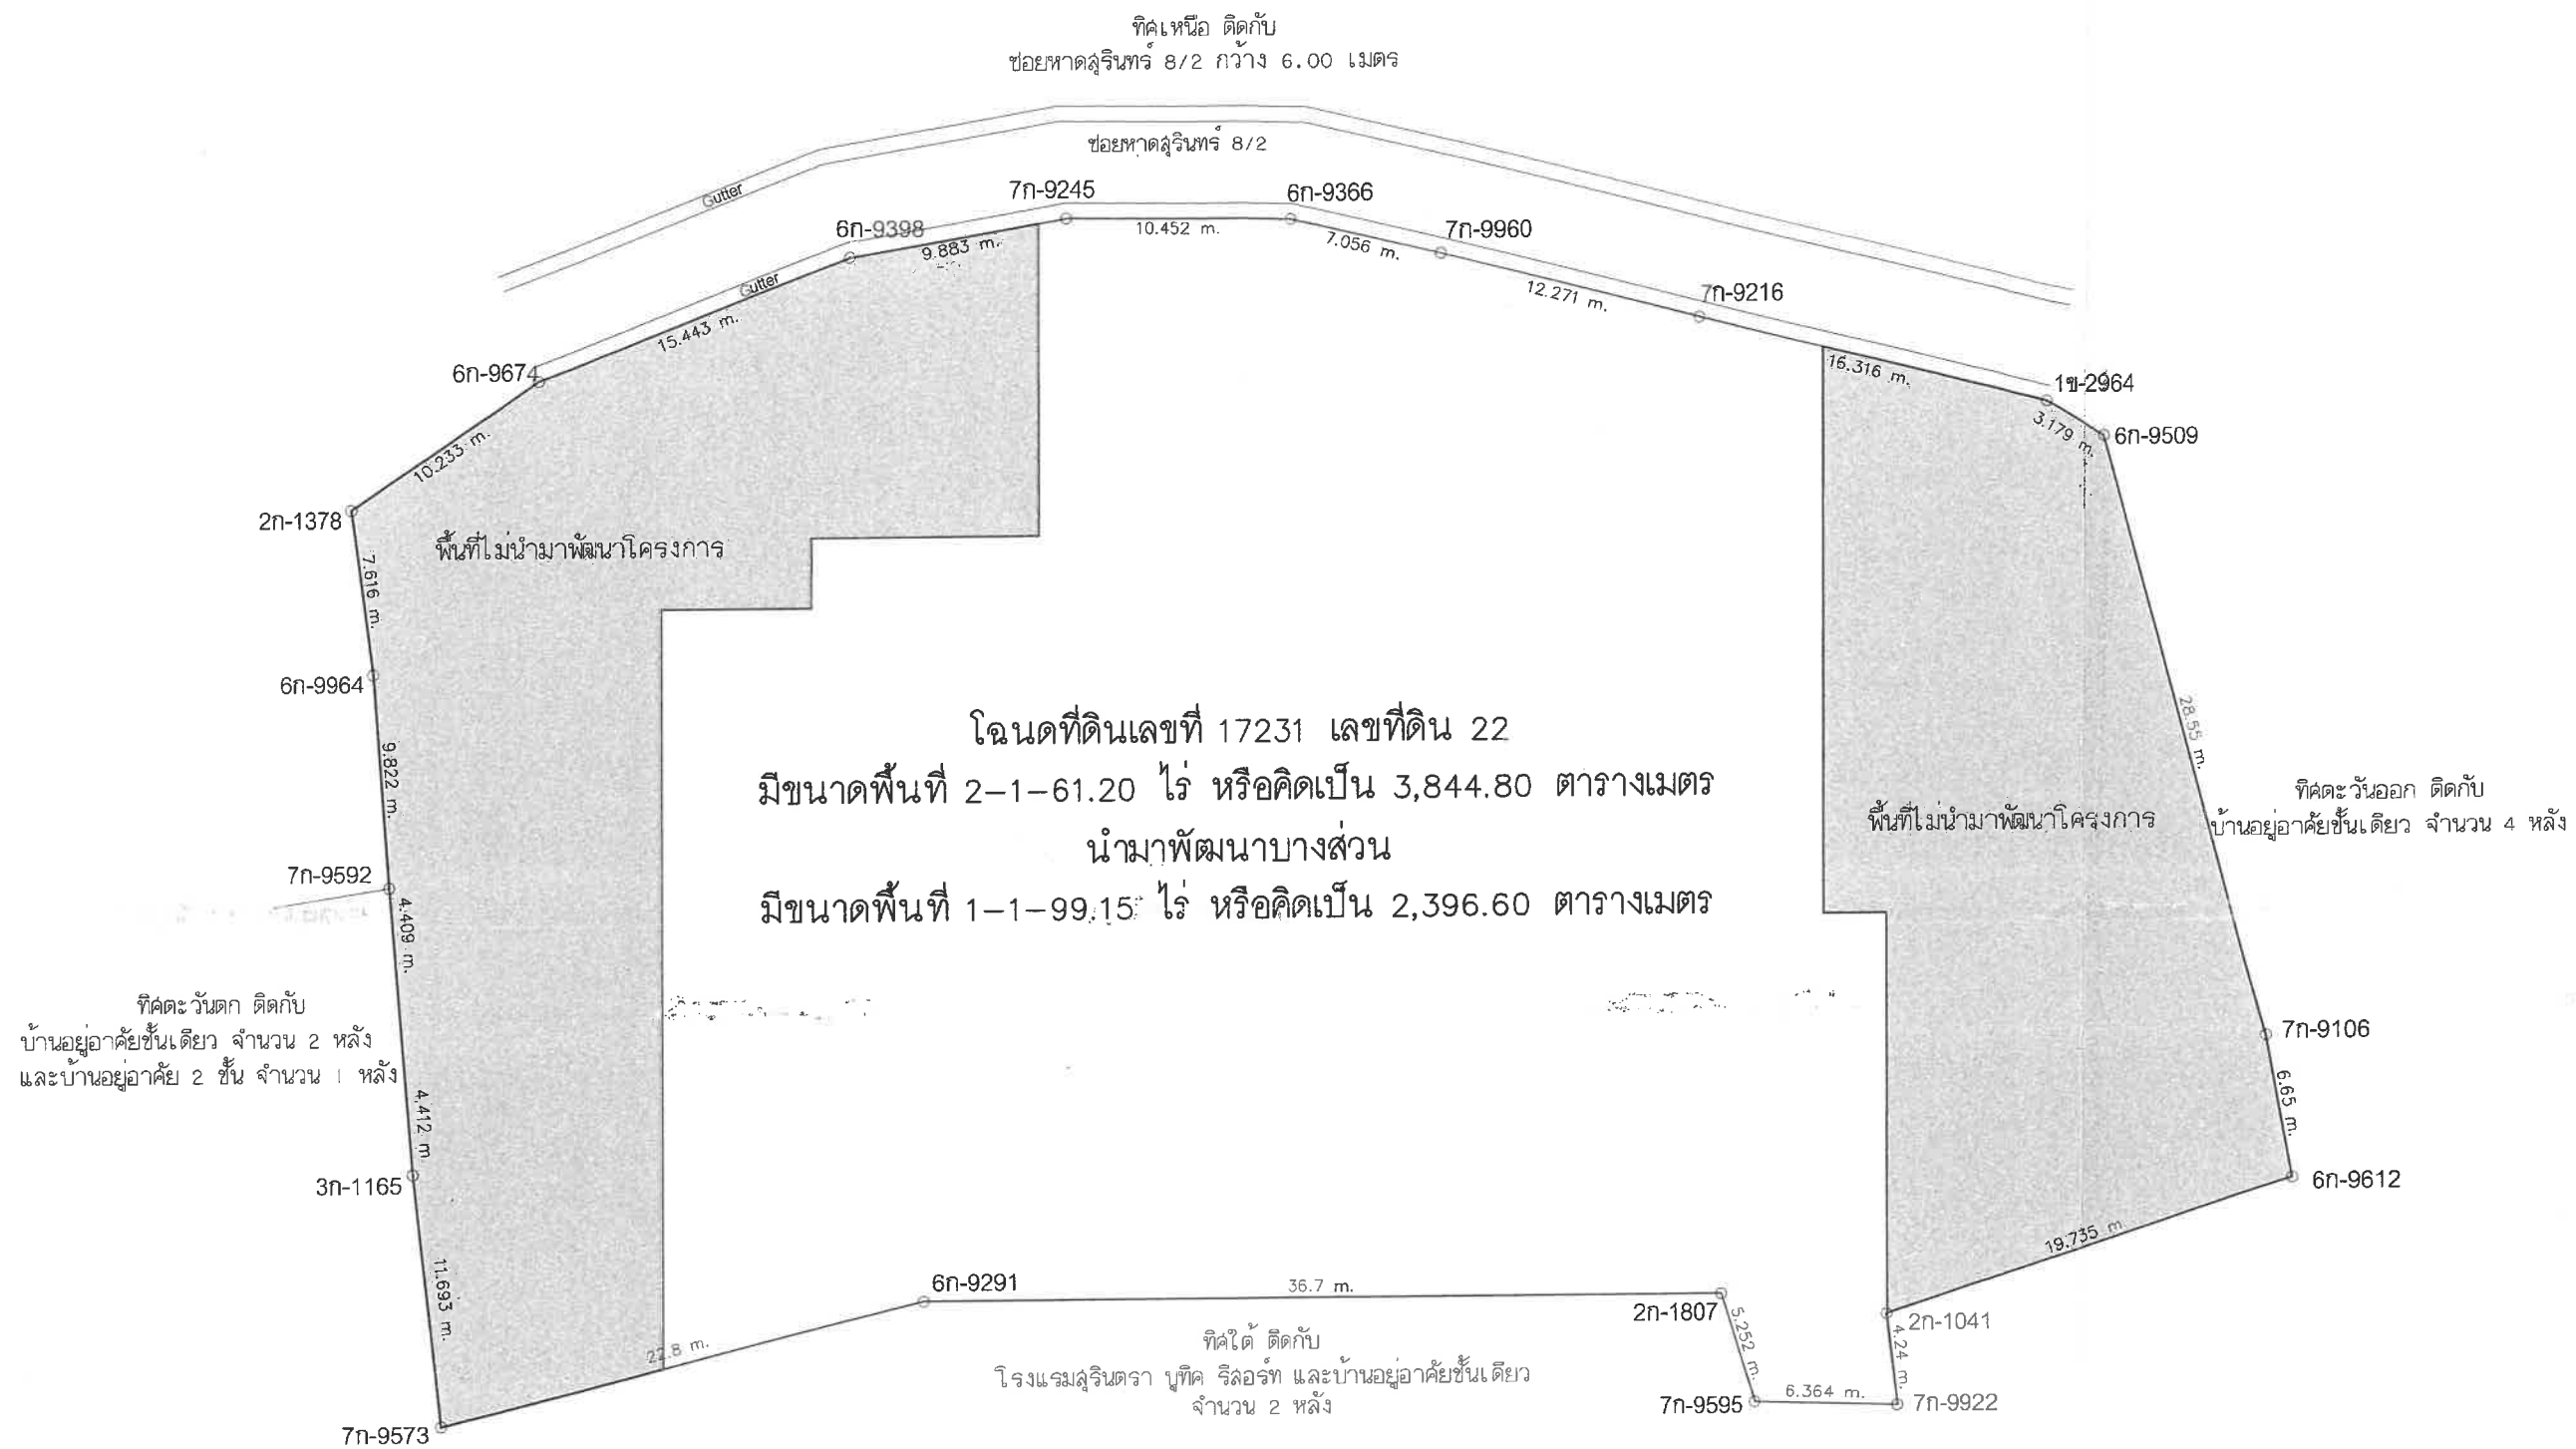
รูปที่ 2 ผังที่ดินของโครงการ

ผังโฉนดที่ดินของโครงการ
SCALE 1:150

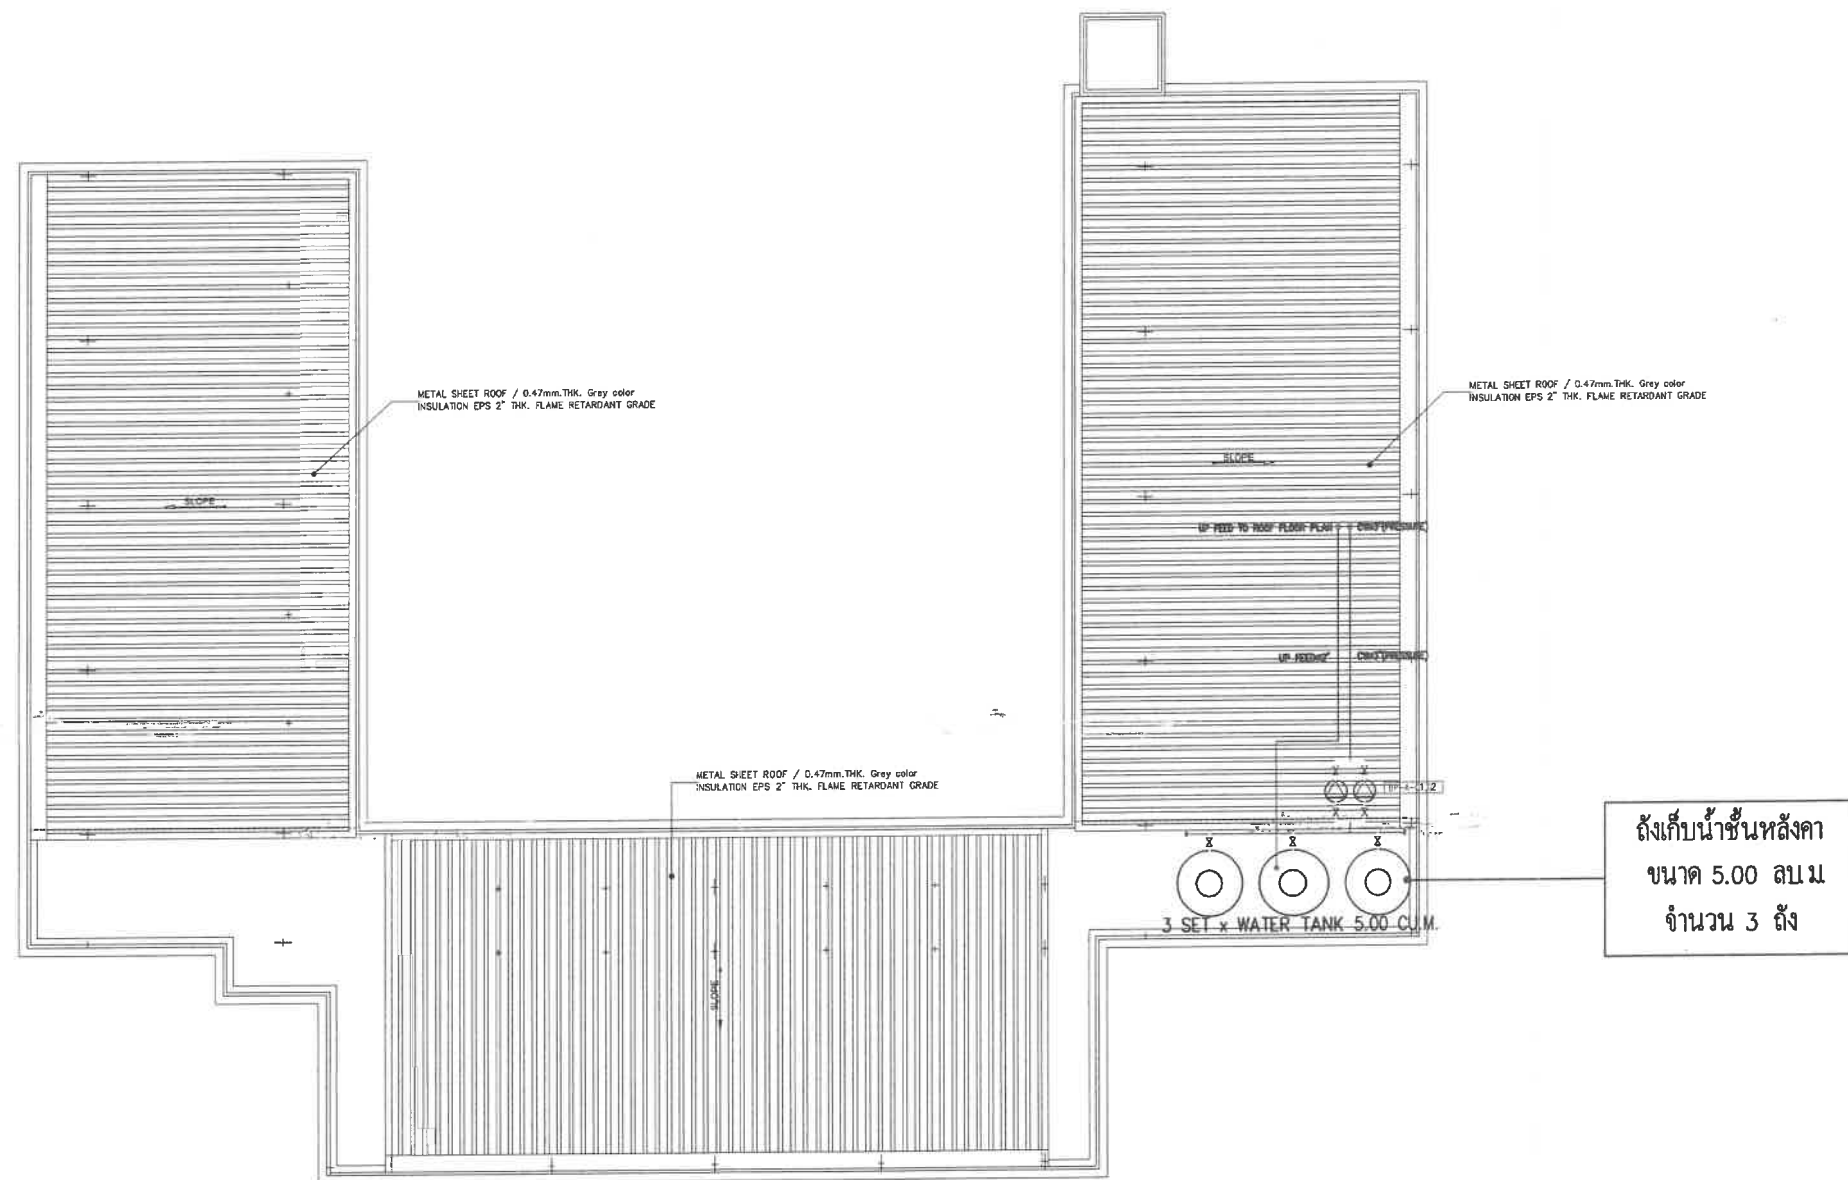
รูปที่ 5 ผังแสดงระบบน้ำใช้ชั้นหลังคา

ผังแสดงระบบน้ำใช้ชั้นหลังคา
SCALE 1:150

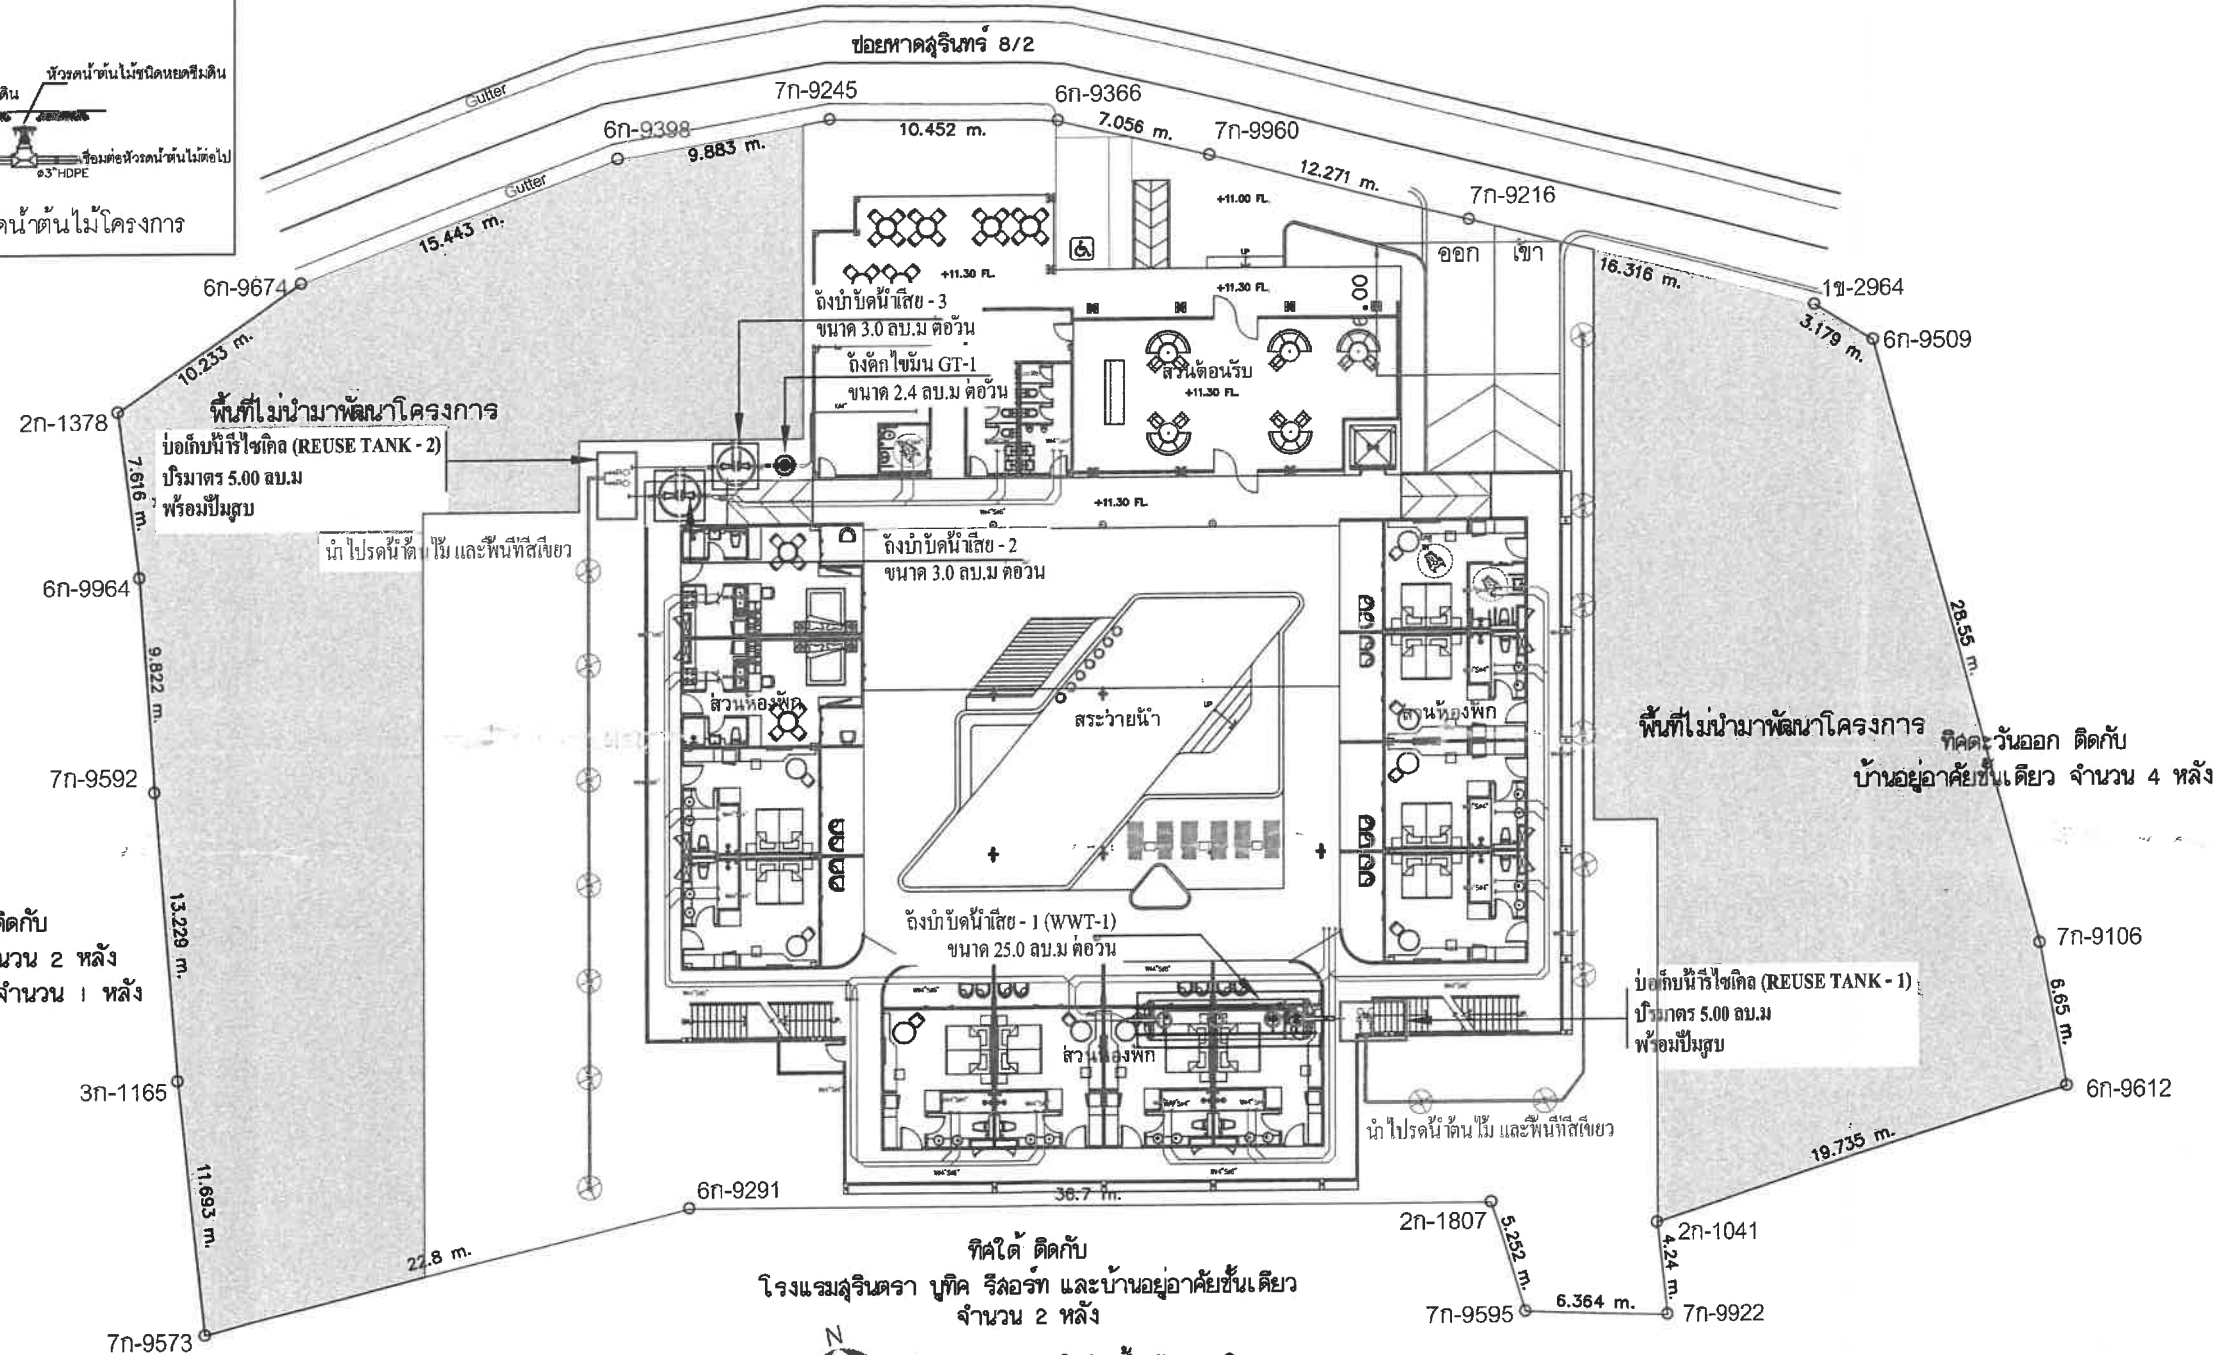
รูปที่ 6 แผนผังแสดงระบบบำบัดน้ำเสียของโครงการ

ผังแสดงระบบบำบัดน้ำเสียของโครงการ
SCALE 1:150

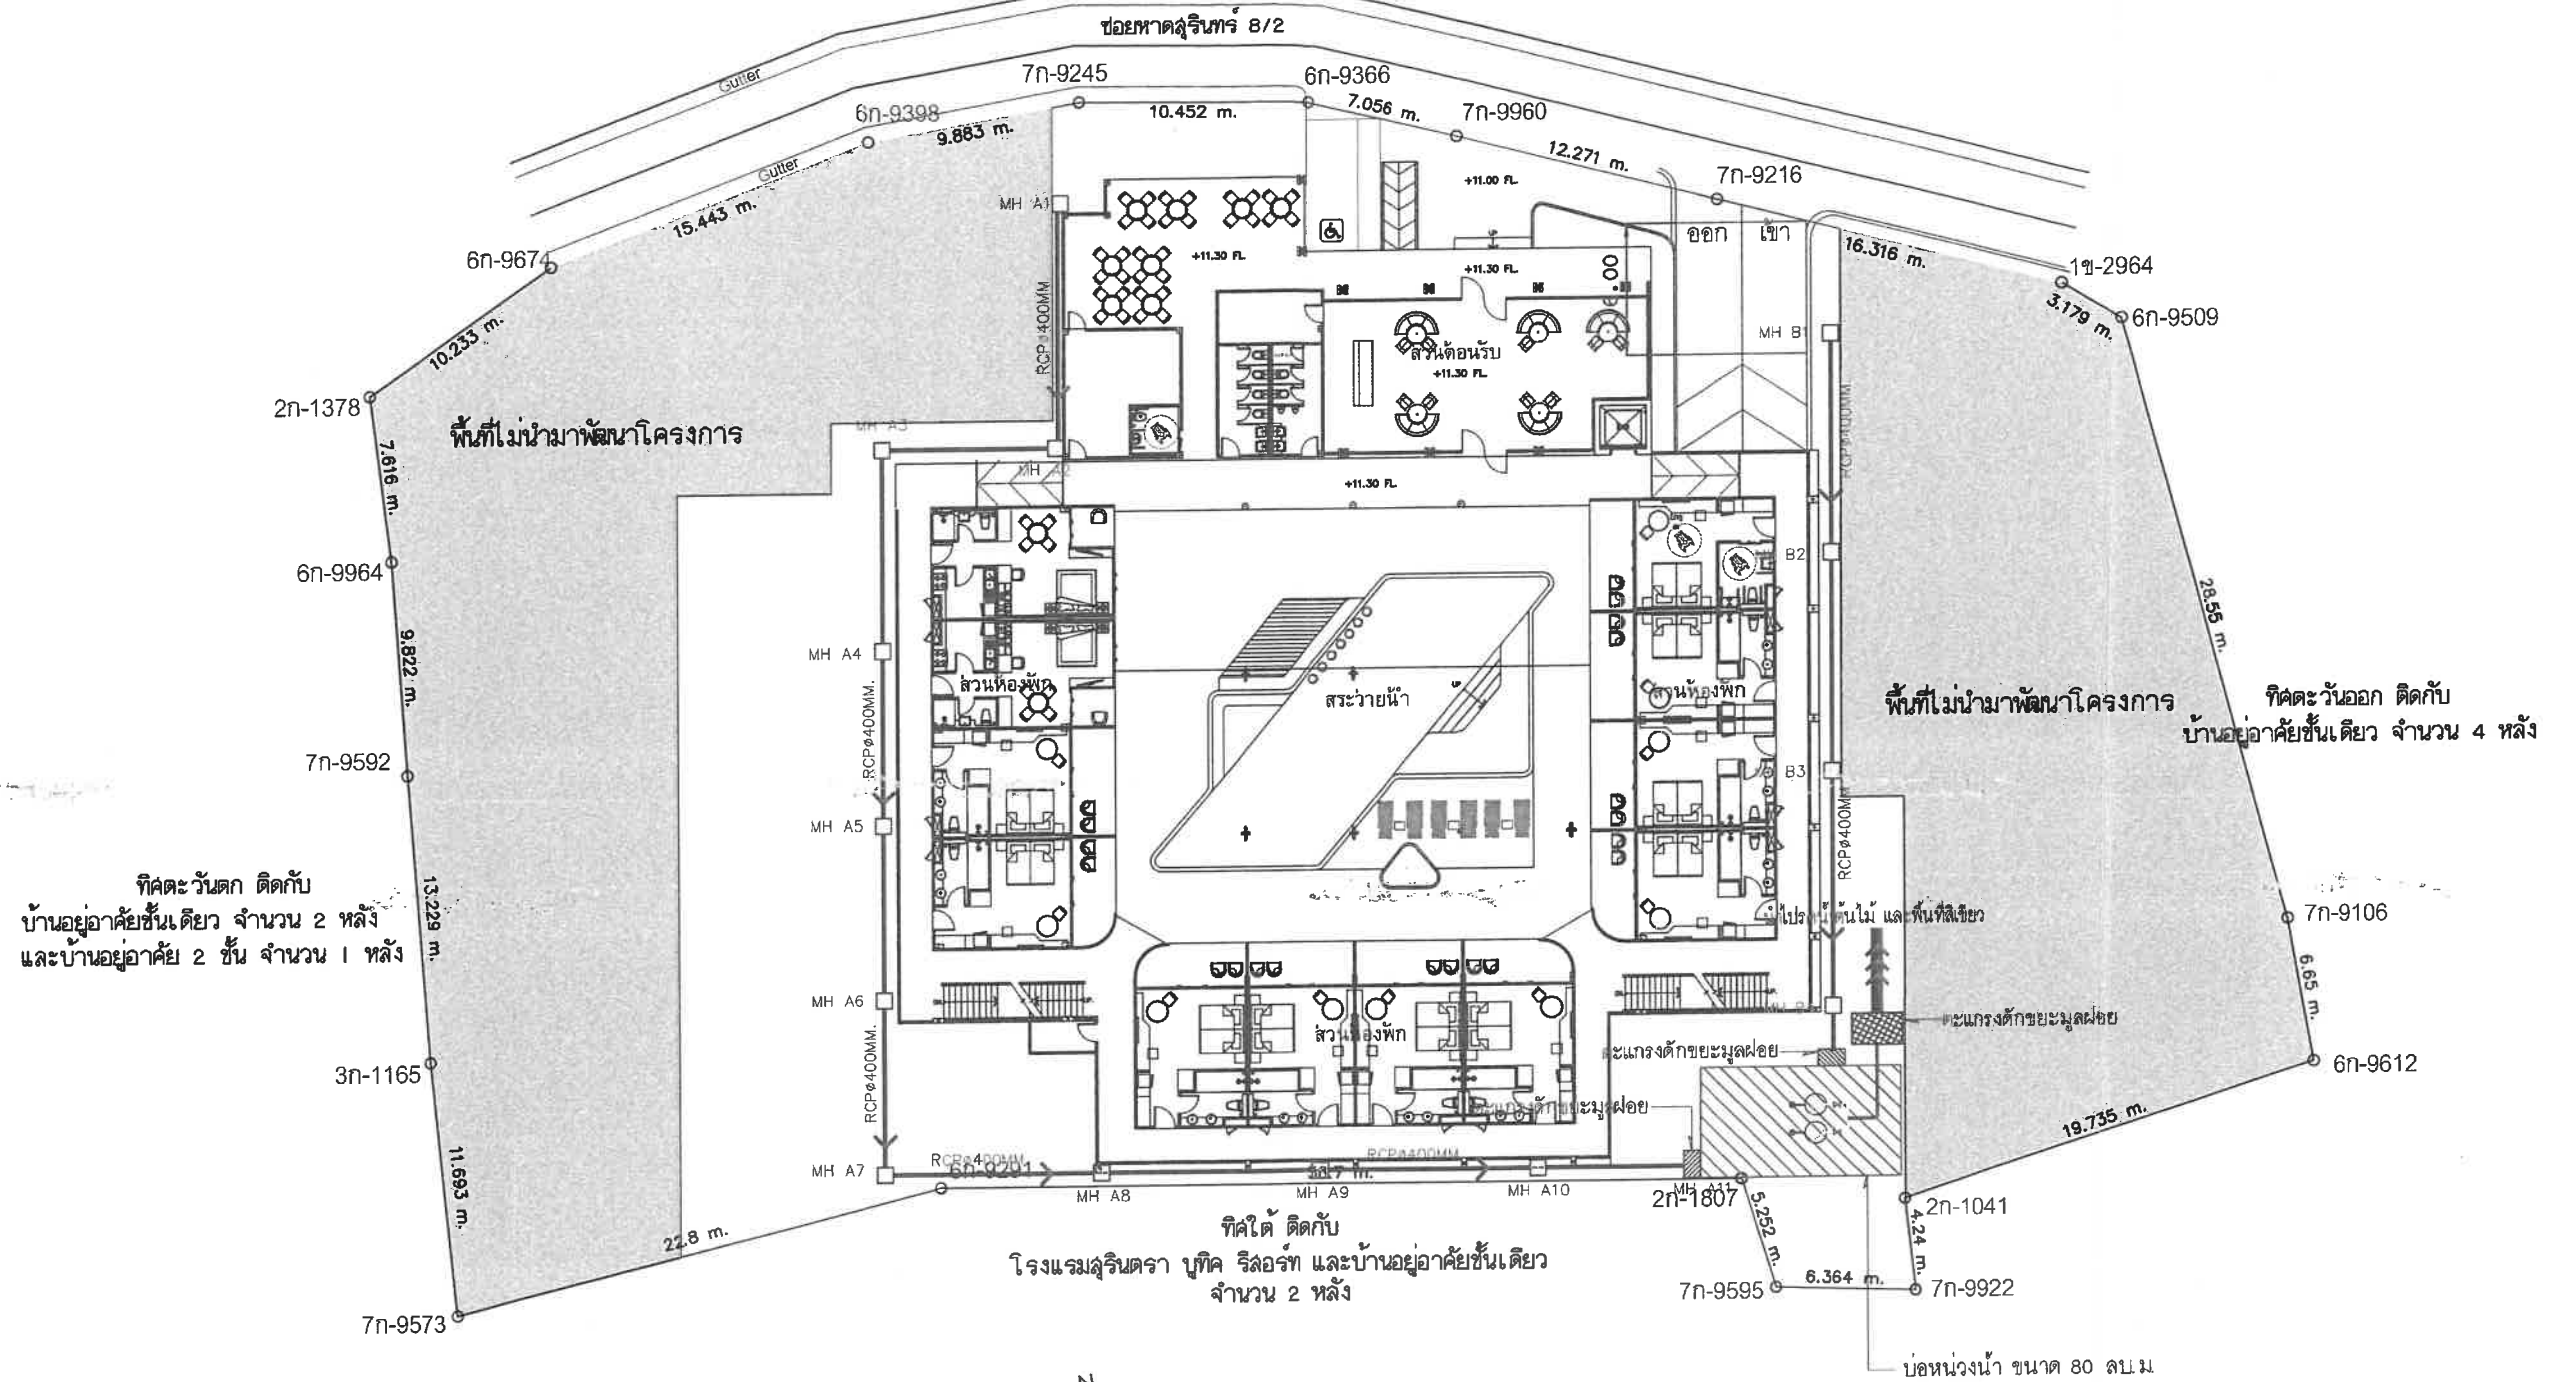
รูปที่ 7 ผังแสดงระบบระบายน้ำของโครงการ

ผังแสดงระบบระบายน้ำของโครงการ
SCALE 1:150

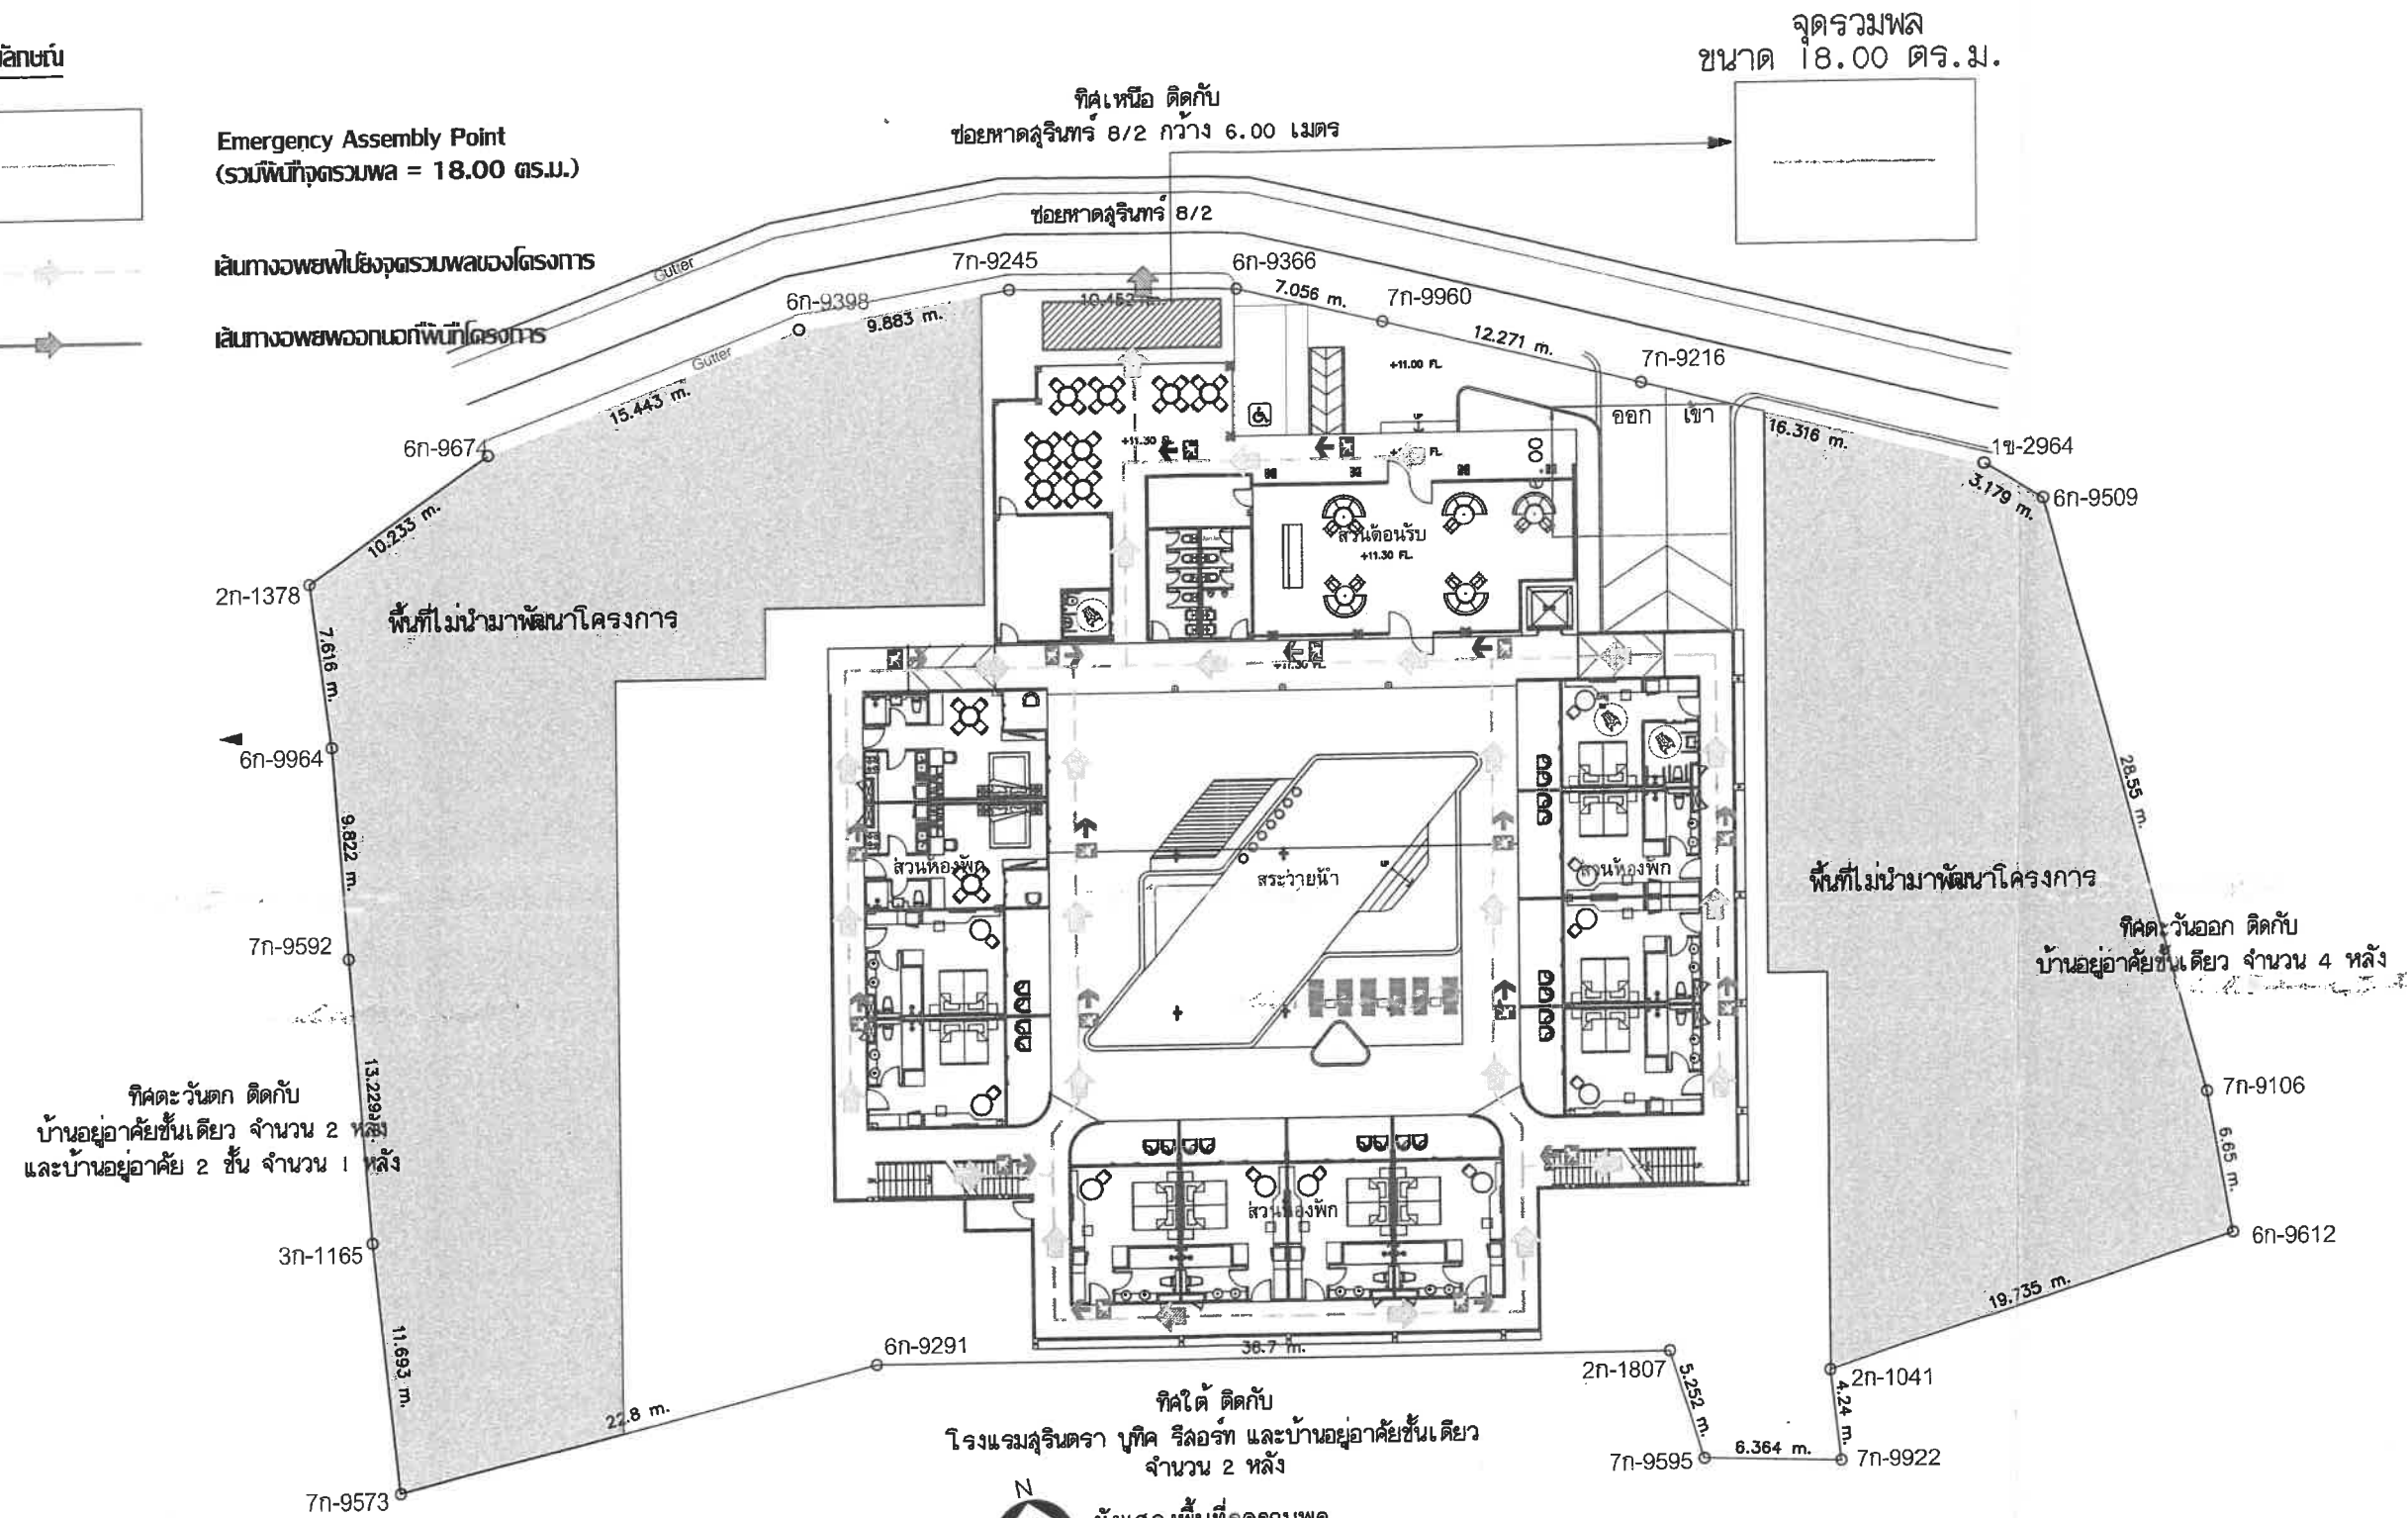
รูปที่ 10 ผังแสดงพื้นที่จุดรวมพลและเส้นทางอพยพไปยังจุดรวมพลของโครงการ

เส้นทางอพยพออกนอกพื้นที่โครงการ

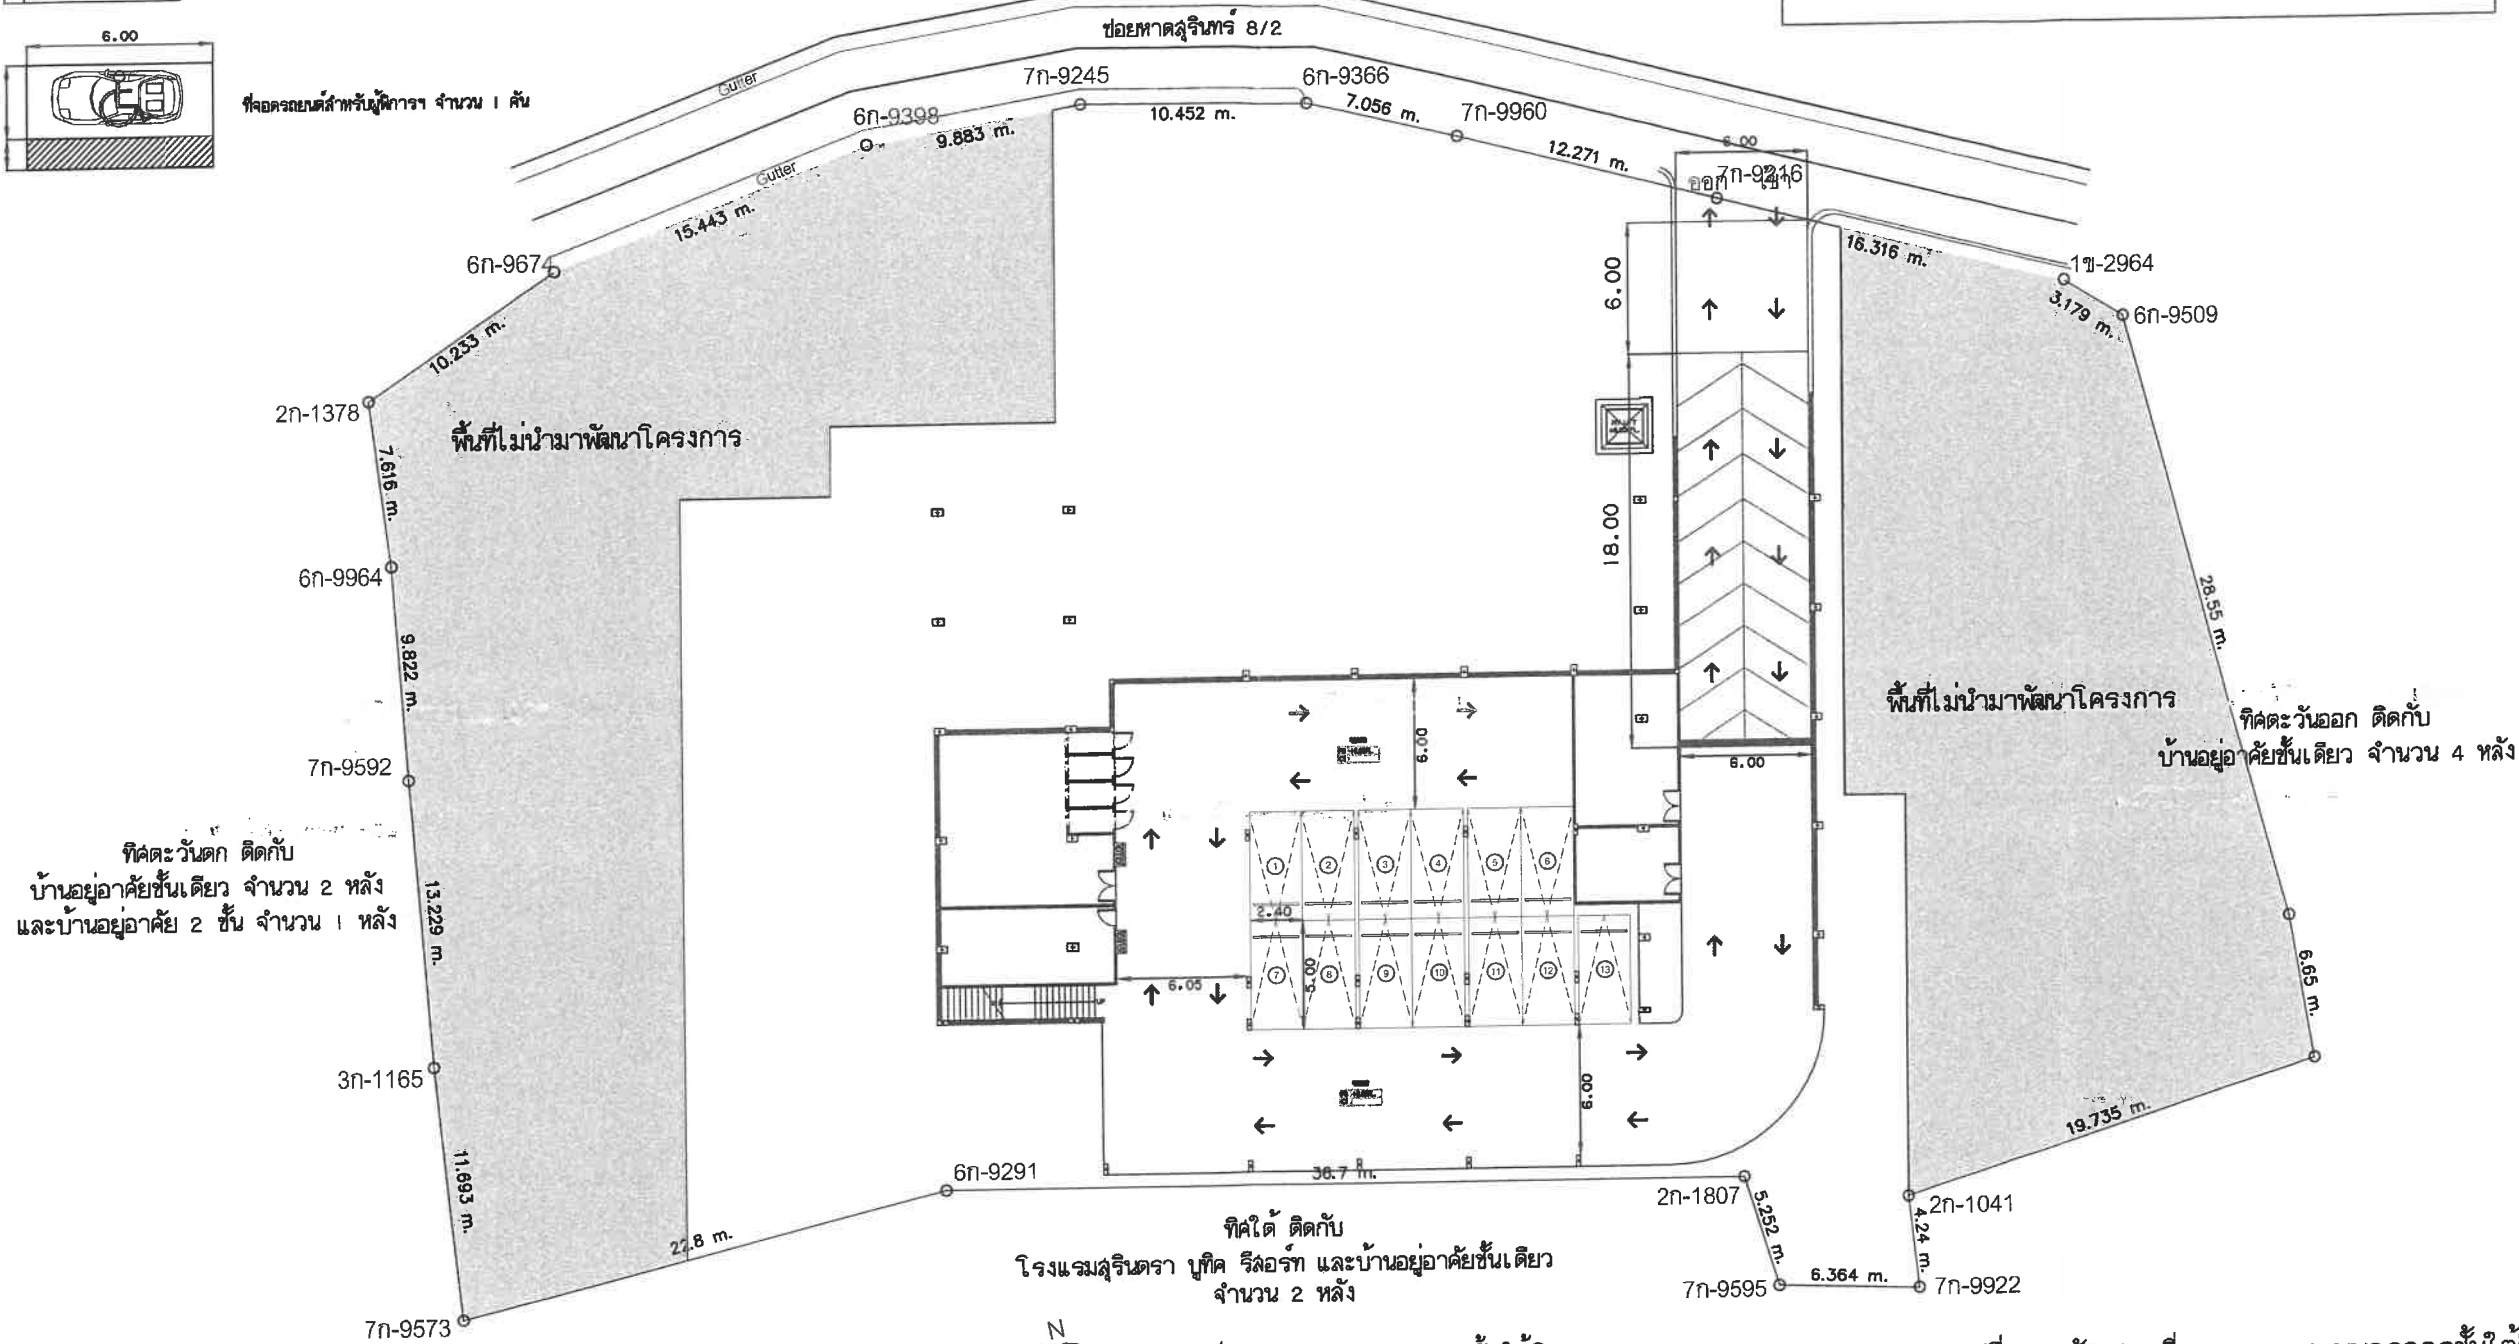
รูปที่ 11 ผังแสดงที่จอดรถและระบบจราจรชั้นใต้ดิน

ระยะทางลาด = 16.00/3.00 (ม.)
= 6.00 (ม.)
ความลาดชันทางลาด = 1 : 6.00
