3.4.2 การมีส่วนร่วมของประชาชน

ทั้งนี้ บริษัท บางเทาแกรนด์ จำกัด กำลังจะพัฒนาโครงการอาคารชุด เลคแลนด์ วอเตอร์ฟร้อนท์คอนโด 4 ชั้น เฟส 1 และโครงการอาคารชุด เลคแลนด์ วอเตอร์ฟร้อนท์คอนโด 7 ชั้น เฟส 1 ในพื้นที่ใกล้เคียงกัน ดังนั้น ในการสำรวจความคิดเห็นของกลุ่มเป้าหมายจะใช้พื้นที่ทั้งหมด ในการกำหนดระยะ 100 เมตร ระยะมากกว่า 100-500 เมตร และในระยะมากกว่า 500-1,000 เมตร การดำเนินการสำรวจความคิดเห็นของกลุ่มเป้าหมายโดยแยกเป็น 3 ช่วง ดังนี้

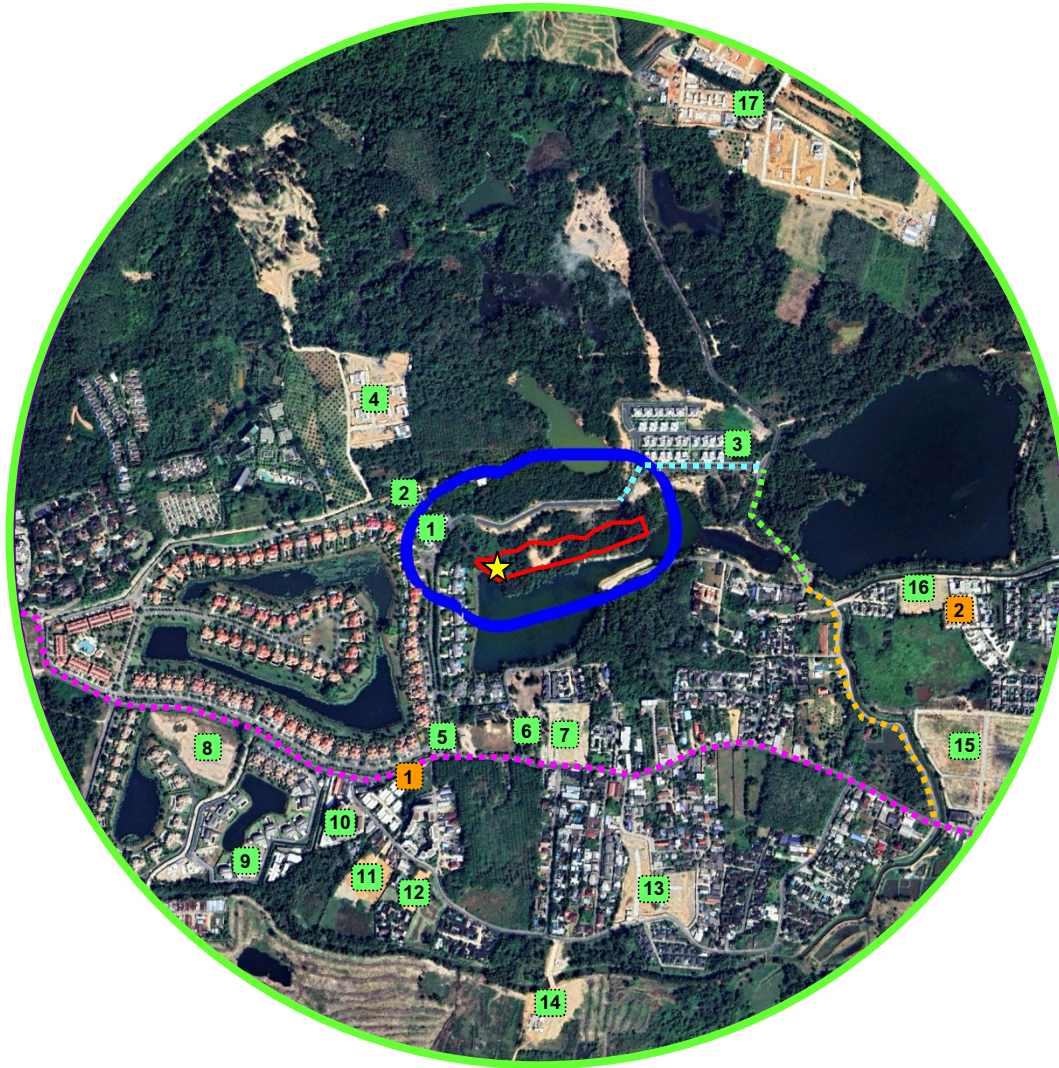
รูปที่ 3-42 ตำแหน่งสถานที่ก่อสร้างโครงการต่าง ๆ 3 ปีซ้อนหลัง บริเวณโดยรอบพื้นที่โครงการ ในเขตองค์การบริหารส่วนตำบลเชิงทะเล
ที่มา : การสำรวจภาคสนาม, ตุลาคม 2566

จากแผนที่แสดงอาคารที่ก่อสร้างแล้วเสร็จย้อนหลัง 3 ปี และอาคารที่อยู่ระหว่างการก่อสร้างที่อยู่ในรัศมี 1 กิโลเมตร (แสดงดังรูปที่ 3-42) โดยรอบโครงการ จะเห็นได้ว่าบริเวณโดยรอบพื้นที่โครงการมีสถานที่ก่อสร้างค่อนข้างมาก อีกทั้งที่ตั้งโครงการตั้งอยู่ใกล้เชิงชุมชน โครงการจึงได้กำหนดจุดติดตั้งเครื่องมือตรวจวัดคุณภาพสิ่งแวดล้อมบริเวณภายในพื้นที่โครงการด้านที่อยู่ใกล้พื้นที่ข้างเคียงมากที่สุด คือด้านทิศตะวันตก คือ ถนนการะจำยอม ถัดไปเป็นบ้านอยู่อาศัย 2 ชั้น บุคคลอื่น เพื่อควบคุมผลกระทบที่อาจเกิดขึ้นที่แหล่งกำเนิดโดยตรง

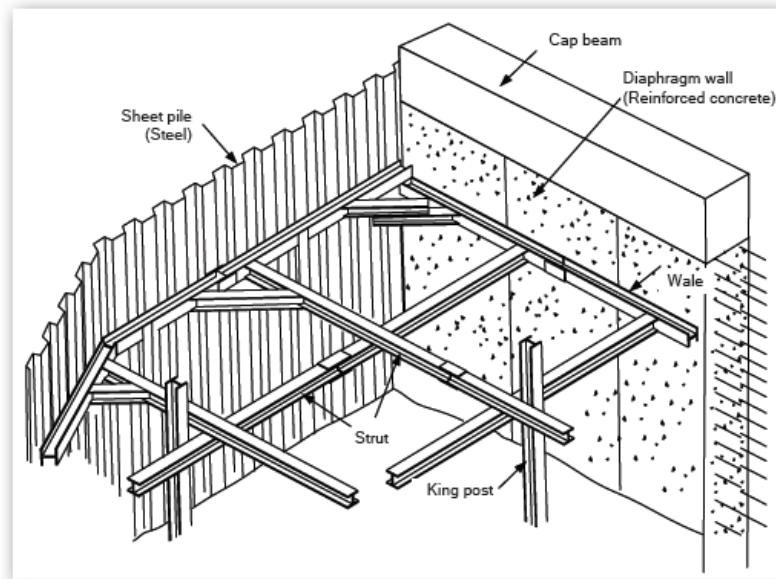
รูปที่ 4-1 โครงสร้างป้องกันดิน (Steel Sheet Pile)

3. เหล็กค้ำยัน (Strut) เป็นส่วนโครงสร้างที่รับแรงแนวแกนที่ถ่ายจากเหล็กค้ำยันรอบ (Wale) เหล็กค้ำยัน (Strut) โดยทั่วไปจะมี 2 ชนิด คือ เหล็กค้ำยันตามแนวยาว และเหล็กค้ำยันตามแนวขวาง และแบ่งเป็นชั้นๆ ตามระดับความลึกที่กำหนด

4. เสาเหล็กหลัก (Kingpost) เป็นส่วนที่รับแรงจากเหล็กค้ำยัน (Strut) ในแนวตั้งแล้วถ่ายลงสู่ดินทำหน้าที่เหมือนเสา

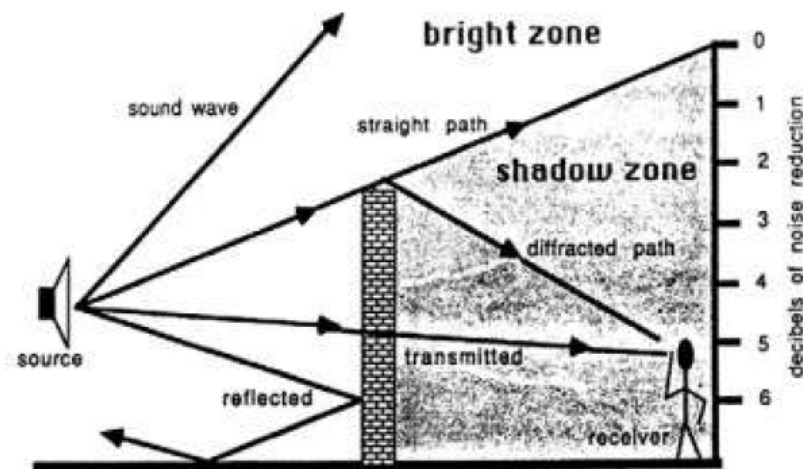
รูปที่ 4-2 ลักษณะของเสียงจากแหล่งกำเนิด

หาค่าระดับเสียงที่ลดลงจากกำแพงกันเสียง ด้วยค่า Fresnel Number หรือค่า "N" ดังนี้ (Foreman, 1990) ใช้ค่า $N > 0$

- สมการ	N	= $\frac{2\delta}{\lambda}$
เมื่อ	δ	= ผลต่างของระยะทางจากแหล่งกำเนิดเสียงถึงจุดรับเสียง อันเนื่องมาจากความสูงและความหนาของกำแพง
	λ	= ความยาวคลื่นของคลื่นเสียง (เมตร)

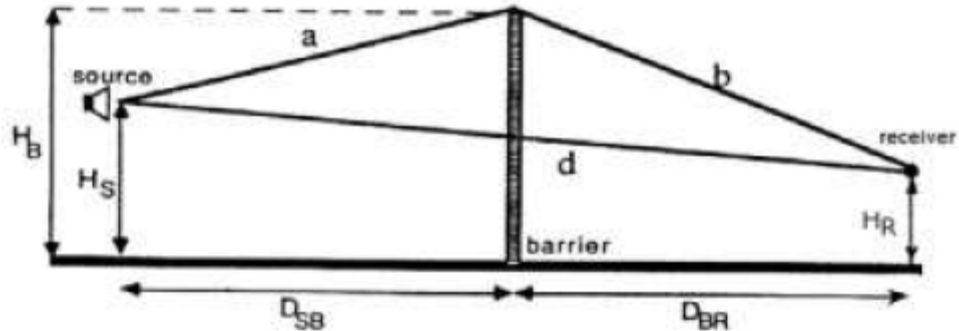
รูปที่ 4-3 ลักษณะของเสียงที่อ้อมกำแพงกันเสียง

หาเสียงเมื่อผ่านกำแพงกันเสียง และเสียงที่อ้อมผ่านกำแพงกันเสียง ดังนี้ (Foreman, 1990)

- สมการ $\delta = a + b - d$
- หาค่าระดับเสียงลดลงเนื่องจากกำแพงกันเสียง ดังนี้ (Maekawa formulas)

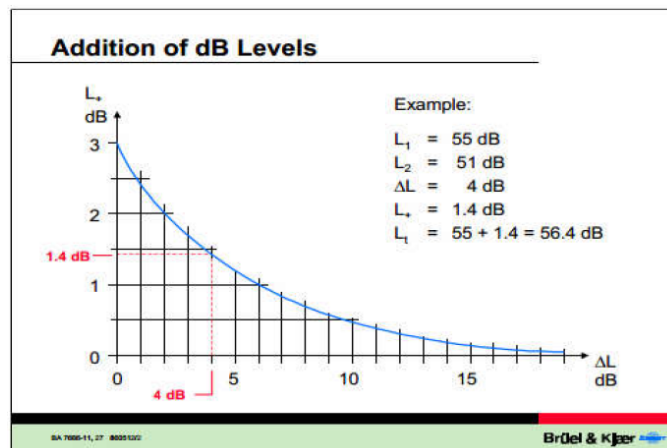
รูปที่ 4-4 กราฟแสดงค่าการรวมเสียง

การรวมระดับความเข้มเสียง จะต้องนำผลต่างของแหล่งกำเนิดเสียงทั้งสอง ($\Delta L = L_2 - L_1$) เทียบกับแกน x ของกราฟ เพื่อลากเส้นหาจุดตัดที่แกน y ซึ่งจะได้ค่าที่นำมาปรับแก้ (L_+) โดยนำค่าไปรวมกับความเข้มเสียงของแหล่งกำเนิดเสียงที่มีค่าสูง ($L_+ + L_2$) จะได้ค่าเสียงจากแหล่งกำเนิด 2 แห่งรวมกัน (L_1)

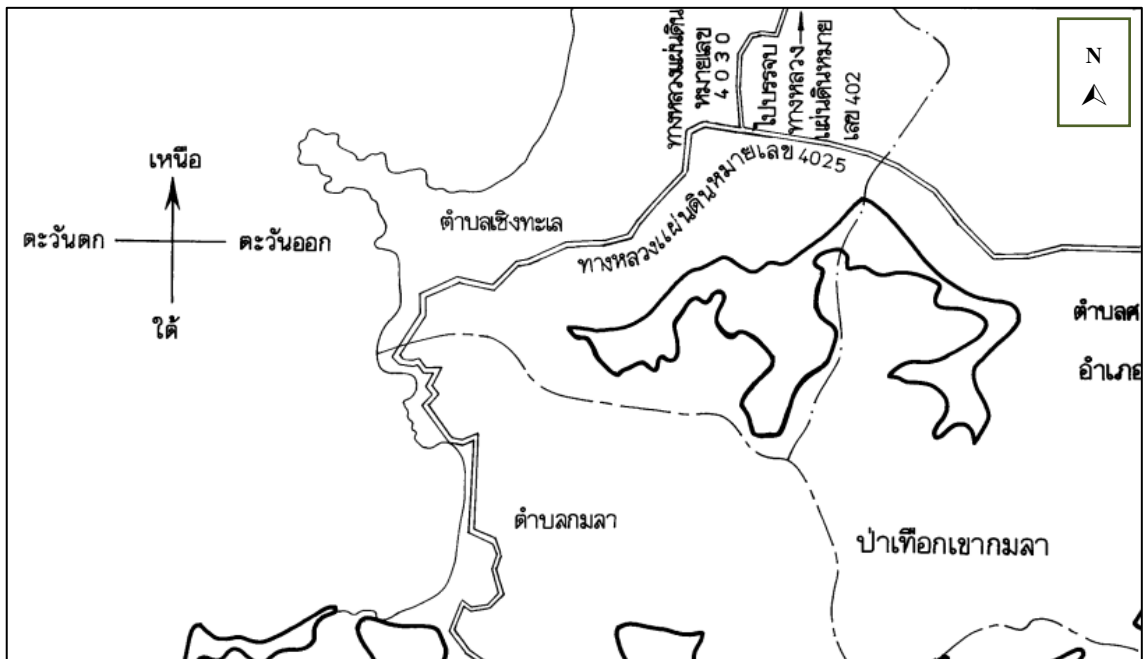
รูปที่ 4-10 ที่ตั้งโครงการตามแนวเขตปฏิรูปที่ดิน

หมายเหตุ : พื้นที่โครงการอยู่นอกเหนือแผนที่ท้ายพระราชกฤษฎีกา กำหนดเขตที่ดิน ในท้องที่ตำบลเชิงทะเล ตำบลศรีสุนทร อำเภอกลาง ตำบลกะทู้ ตำบลป่าตอง อำเภอกะทู้ และตำบลเกาะแก้ว ตำบลรัชฎา ตำบลวิชิต ตำบลกะรน ตำบลฉลอง ตำบลราไวย์ อำเภอเมืองภูเก็ต จังหวัดภูเก็ต ให้เป็นเขตปฏิรูปที่ดิน พ.ศ.

ข้อกำหนด	โครงการ
<p>(7) กำจัดมูลฝอย</p> <p>ที่ดินประเภทนี้ในเขตปฏิรูปที่ดิน ให้ใช้ประโยชน์ที่ดินเพื่อเกษตรกรรมตามกฎหมายว่าด้วยการปฏิรูปที่ดินเพื่อเกษตรกรรม</p> <p>ที่ดินประเภทนี้ในแนวเขตอุทยานแห่งชาติ ให้ใช้ประโยชน์ที่ดินเพื่อการสงวนและคุ้มครองดูแล รักษา หรือบำรุงป่าไม้ สัตว์ป่า ดินน้ำลำธาร และทรัพยากรธรรมชาติอื่นๆ ตามมติคณะรัฐมนตรีและกฎหมายเกี่ยวกับการป่าไม้ การสงวนและคุ้มครองสัตว์ป่า และการส่งเสริมและรักษาคุณภาพสิ่งแวดล้อมแห่งชาติ</p>	<ul style="list-style-type: none"> - โครงการจะว่าจ้างเอกชนที่ขึ้นทะเบียนกับองค์การบริหารส่วนตำบลเชิงทะเลให้เข้ามาดำเนินการเก็บขนขยะไปกำจัดต่อไป - พื้นที่โครงการไม่อยู่ในเขตปฏิรูปที่ดิน แสดงดังรูปที่ 4-10 - พื้นที่โครงการไม่อยู่ในแนวเขตอุทยานแห่งชาติ แสดงดังรูปที่ 4-11

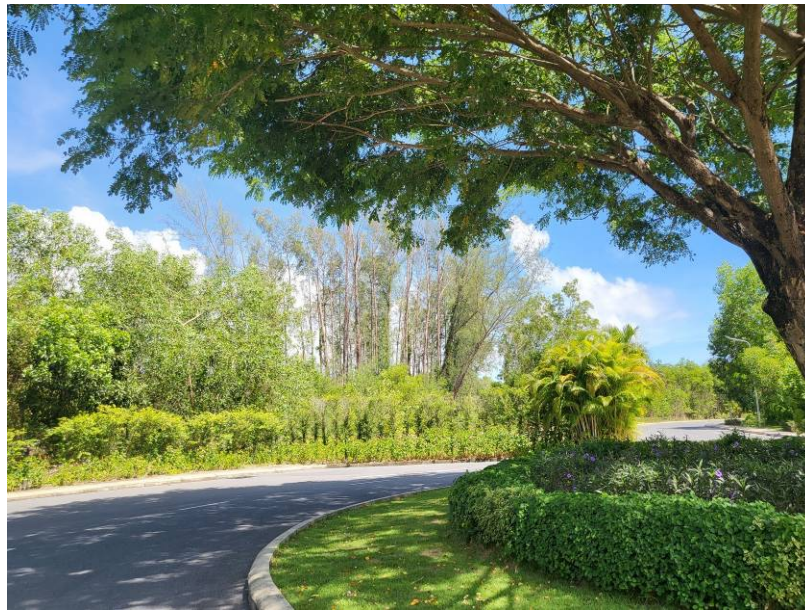
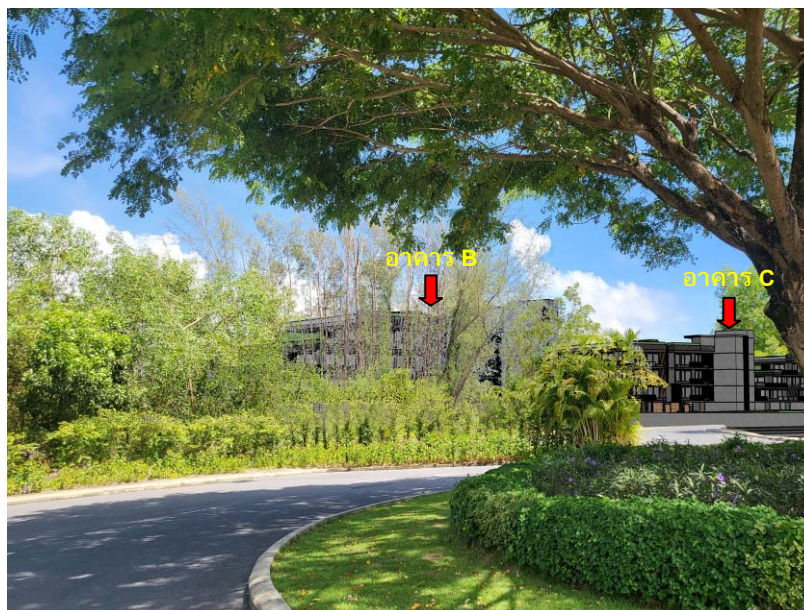
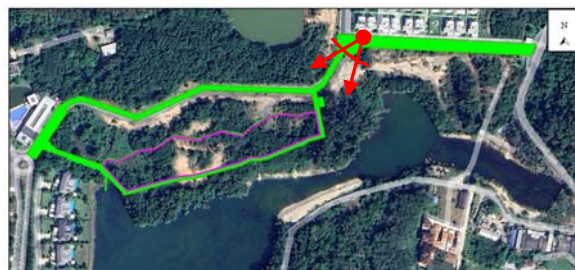
รูปที่ 4-14 ภาพเชิงซ้อนเปรียบเทียบก่อนและหลังมีโครงการ มุมมองด้านทิศ
ตะวันออกเฉียงเหนือ

ภาพก่อนมีโครงการ

ภาพหลังมีโครงการ

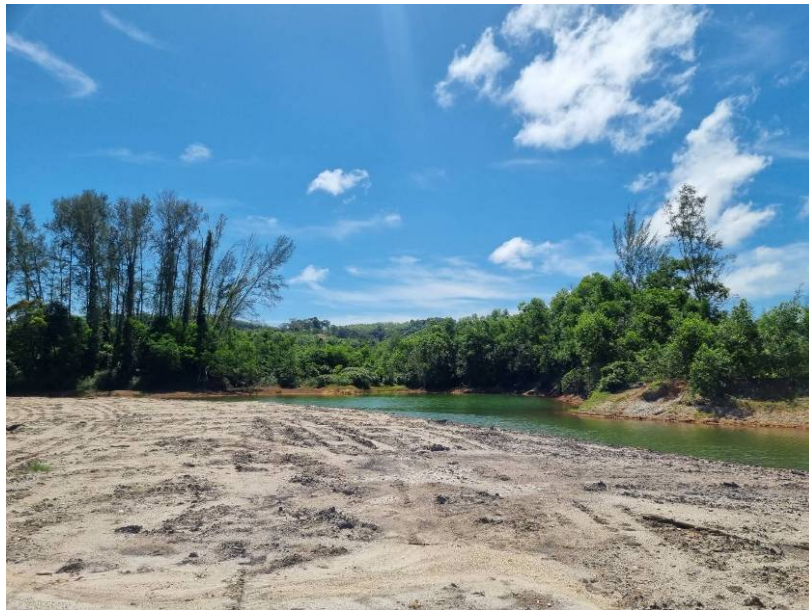
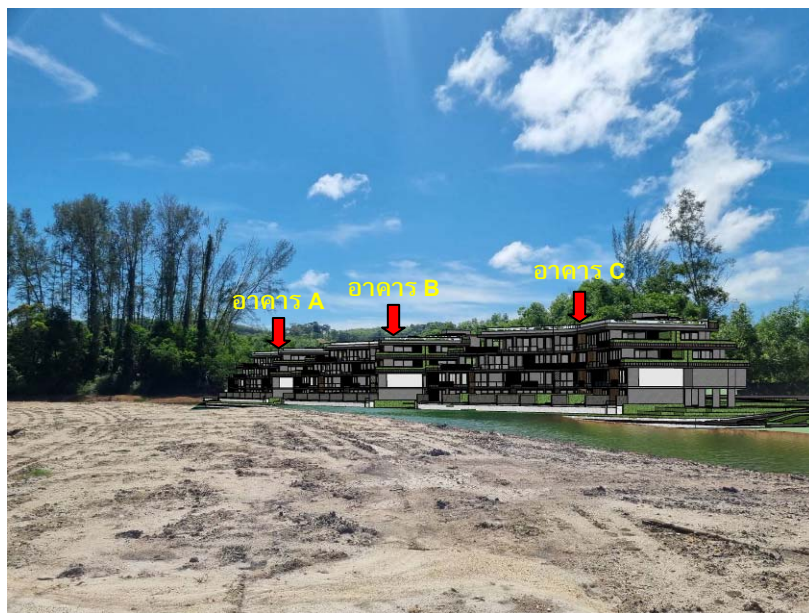
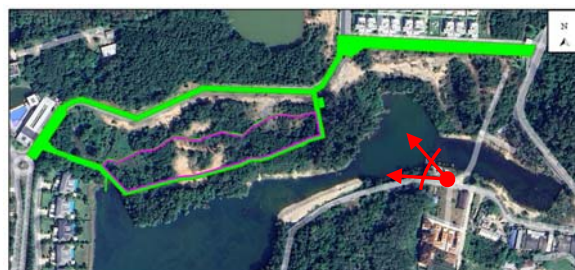
รูปที่ 4-15 ภาพเชิงซ้อนเปรียบเทียบก่อนและหลังมีโครงการ มุมมองด้านทิศตะวันตกเฉียงใต้

ภาพก่อนมีโครงการ

ภาพหลังมีโครงการ

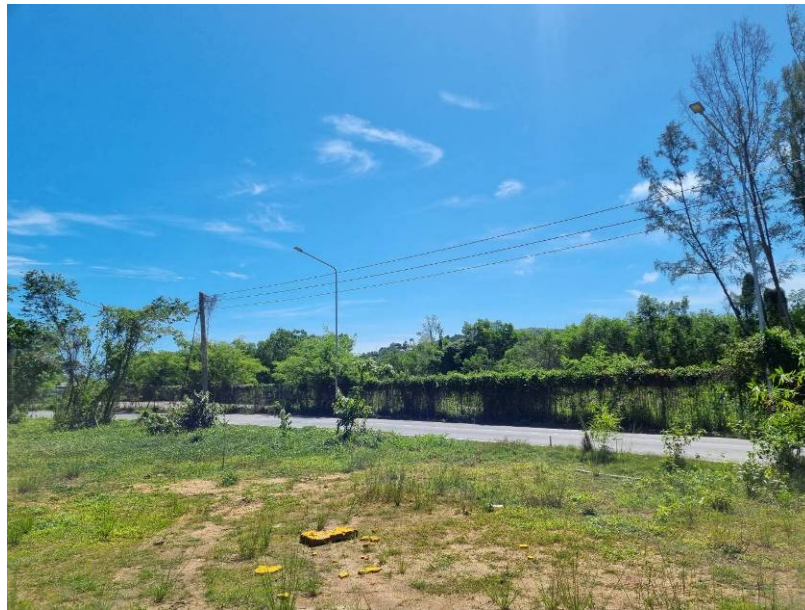
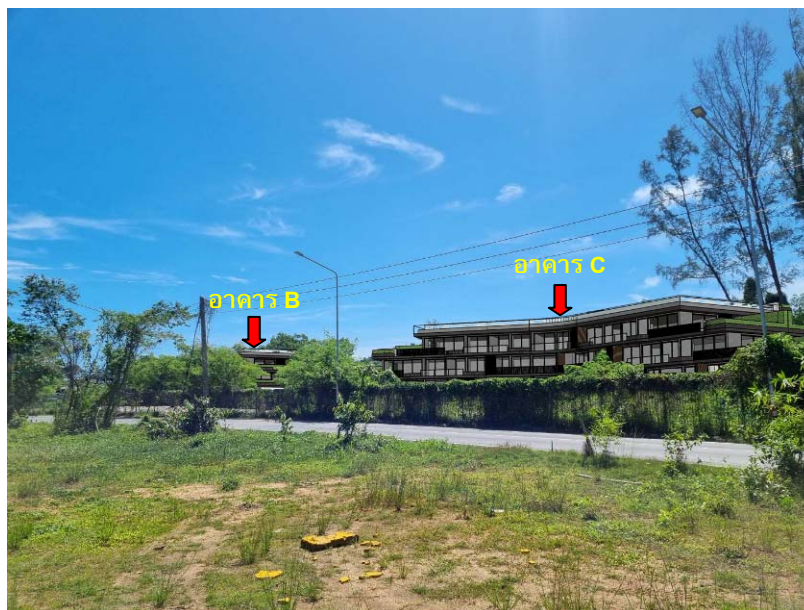
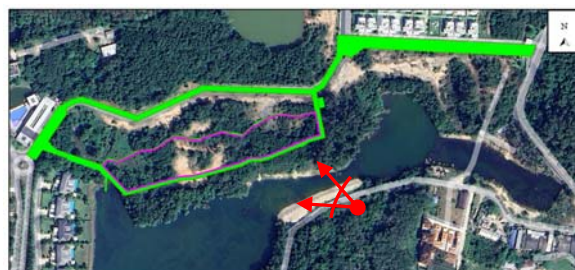
รูปที่ 4-16 ภาพเชิงซ้อนเปรียบเทียบก่อนและหลังมีโครงการ มุมมองด้านทิศใต้

ภาพก่อนมีโครงการ

ภาพหลังมีโครงการ

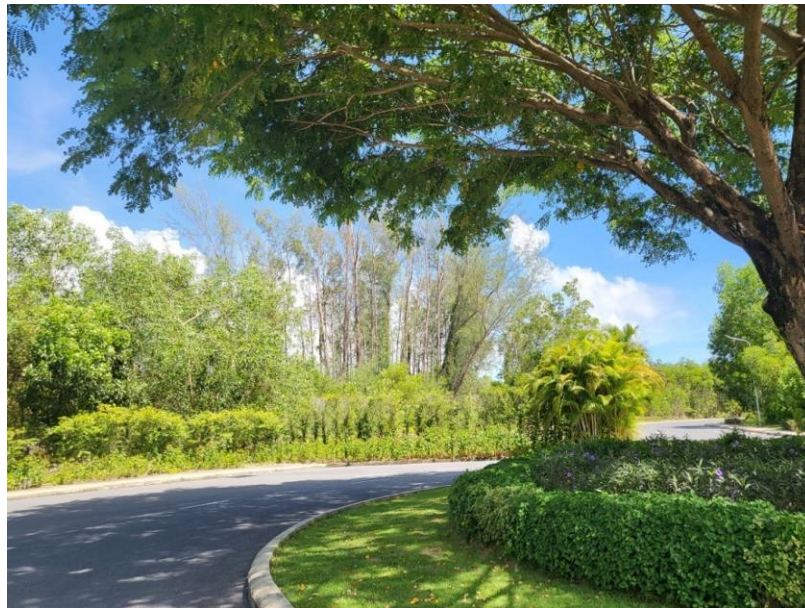
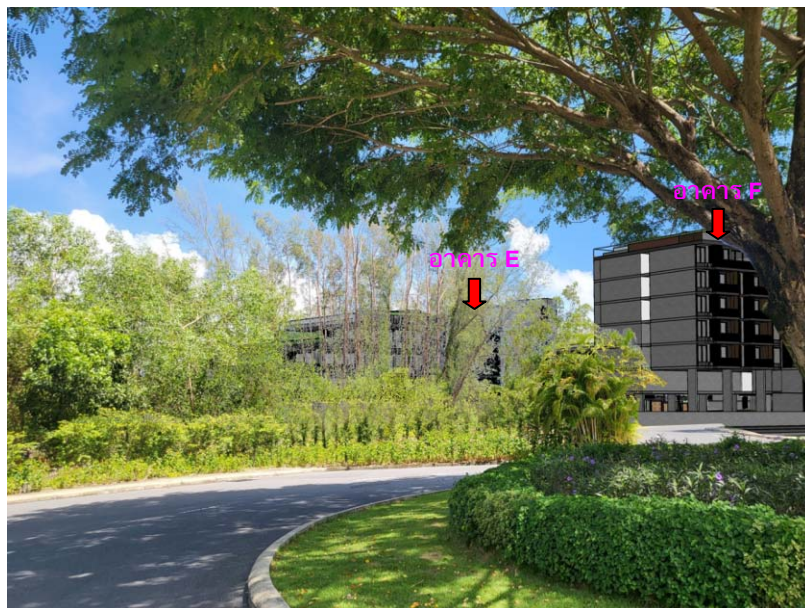
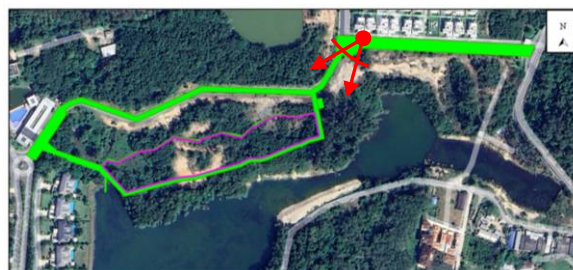
รูปที่ 14-17 ภาพเชิงซ้อนเปรียบเทียบก่อนและหลังมีโครงการ มุมมองด้านทิศ
ตะวันออกเฉียงเหนือ

ภาพก่อนมีโครงการ

ภาพหลังมีโครงการ

หมายเหตุ : อาคาร D E และ F ของโครงการอาคารชุด เลคแลนด์ วอเตอร์ฟร้อนท์คอนโด 4 ชั้น เฟส 1

จากรูปที่ 14-17 ภาพเชิงซ้อนเปรียบเทียบก่อนและหลังมีโครงการ มุมมองด้านทิศตะวันออกเฉียงเหนือ จะเห็นได้ว่า อาคารของโครงการอาคารชุด เลคแลนด์ วอเตอร์ฟร้อนท์คอนโด 7 ชั้น เฟส 1 จะบดบังอาคารโครงการอาคารชุด เลคแลนด์ วอเตอร์ฟร้อนท์คอนโด 4 ชั้น เฟส 1 และจากรูปที่ 14-18 อาคารของโครงการอาคารชุด เลคแลนด์ วอเตอร์ฟร้อนท์คอนโด 4 ชั้น เฟส 1 จะบดบังทัศนียภาพตั้งแต่ชั้นที่ 1-4 ของโครงการอาคารชุด เลคแลนด์ วอเตอร์ฟร้อนท์คอนโด 7 ชั้น เฟส 1 สำหรับคอมเพรสเซอร์แอร์แต่ละอาคารจะอยู่บริเวณระเบียงของแต่ละห้องพัก ซึ่งจะไม่ส่งผลกระทบถึงกัน อย่างไรก็ตามเพื่อเป็นการคุ้มครองผู้บริโภค โครงการจะมีการแจ้งให้ลูกบ้านทราบว่าจะมีการก่อสร้างโครงการอาคารชุด เลคแลนด์ วอเตอร์ฟร้อนท์คอนโด 7 ชั้น เฟส 1

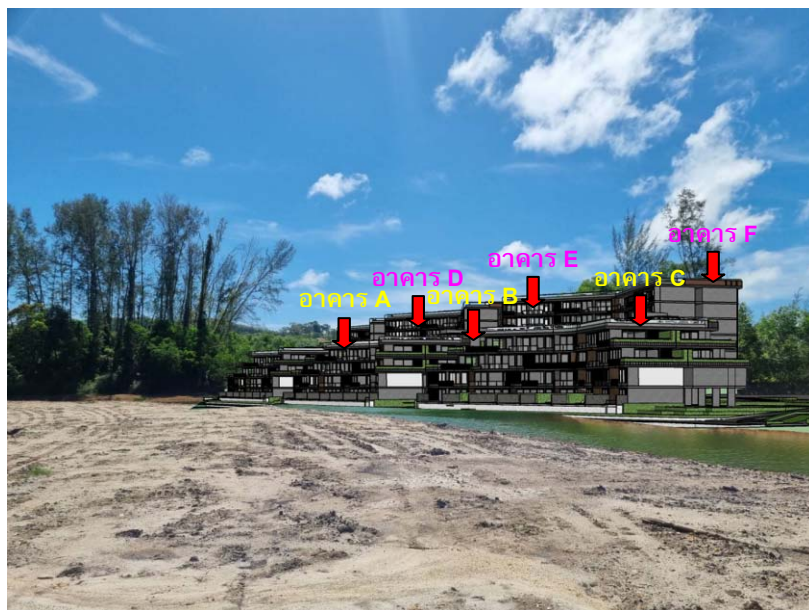
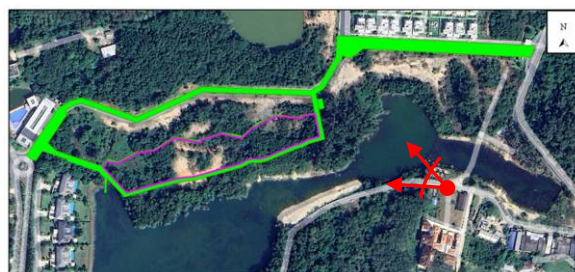
รูปที่ 14-18 ภาพเชิงซ้อนเปรียบเทียบก่อนและหลังมีโครงการ มุมมองด้านทิศตะวันตกเฉียงใต้

ภาพหลังมีโครงการ

หมายเหตุ : อาคาร A B และ C ของโครงการอาคารชุด เลคแลนด์ วอเตอร์ฟร้อนท์คอนโด 4 ชั้น เฟส 1
อาคาร D E และ F ของโครงการอาคารชุด เลคแลนด์ วอเตอร์ฟร้อนท์คอนโด 7 ชั้น เฟส 1

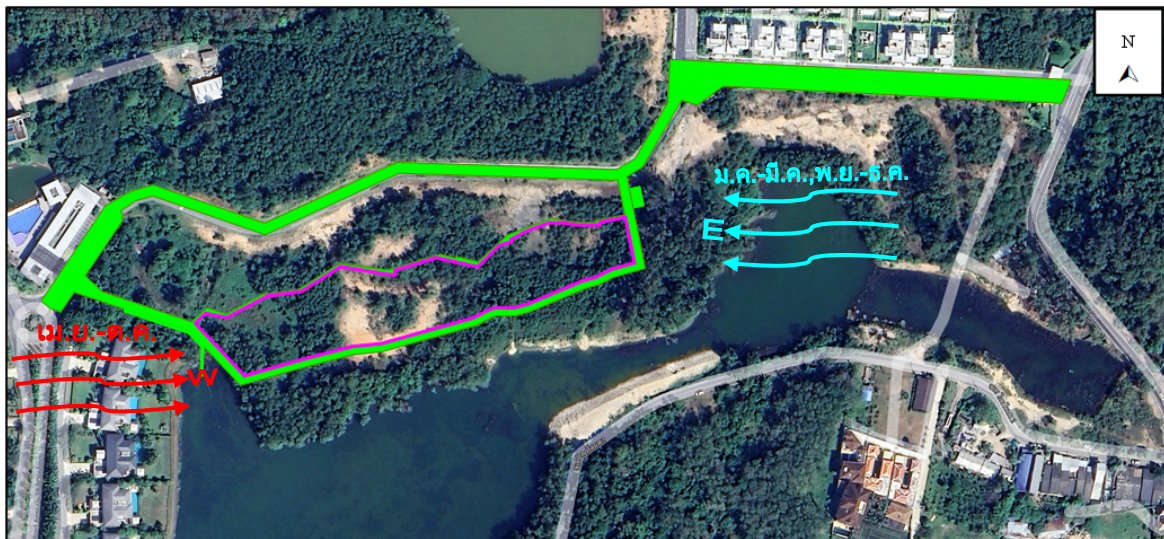
รูปที่ 4-19 การบดบังทิศทางลม

จากข้อมูลข้างต้น พบว่า มีผลกระทบด้านการบดบังทิศทางลมต่ออาคารข้างเคียงเพียงเล็กน้อย และเกิดเป็นช่วงเวลาสั้นๆ ประกอบกับทิศทางลมจะมีการเปลี่ยนแปลงตลอดเวลา อีกทั้งการออกแบบการวางตัวอาคารของโครงการได้มีการเว้นระยะห่าง ระยะร่นเพียงพอ ไม่มีการก่อสร้างตัวอาคารชิดแนวเขตที่ดิน ทำให้เกิดการไหลเวียนของลมได้ดี พร้อมกันนี้โครงการยังจัดให้มีพื้นที่สีเขียว (Buffer Zone) ซึ่งเป็นไม้ยืนต้น จำนวน 201 ต้น รอบโครงการ เพื่อช่วยสร้างความร่มรื่นอีกด้วย ดังนั้นคาดว่าผลกระทบด้านการบดบังทิศทางลมจึงอยู่ในระดับต่ำ

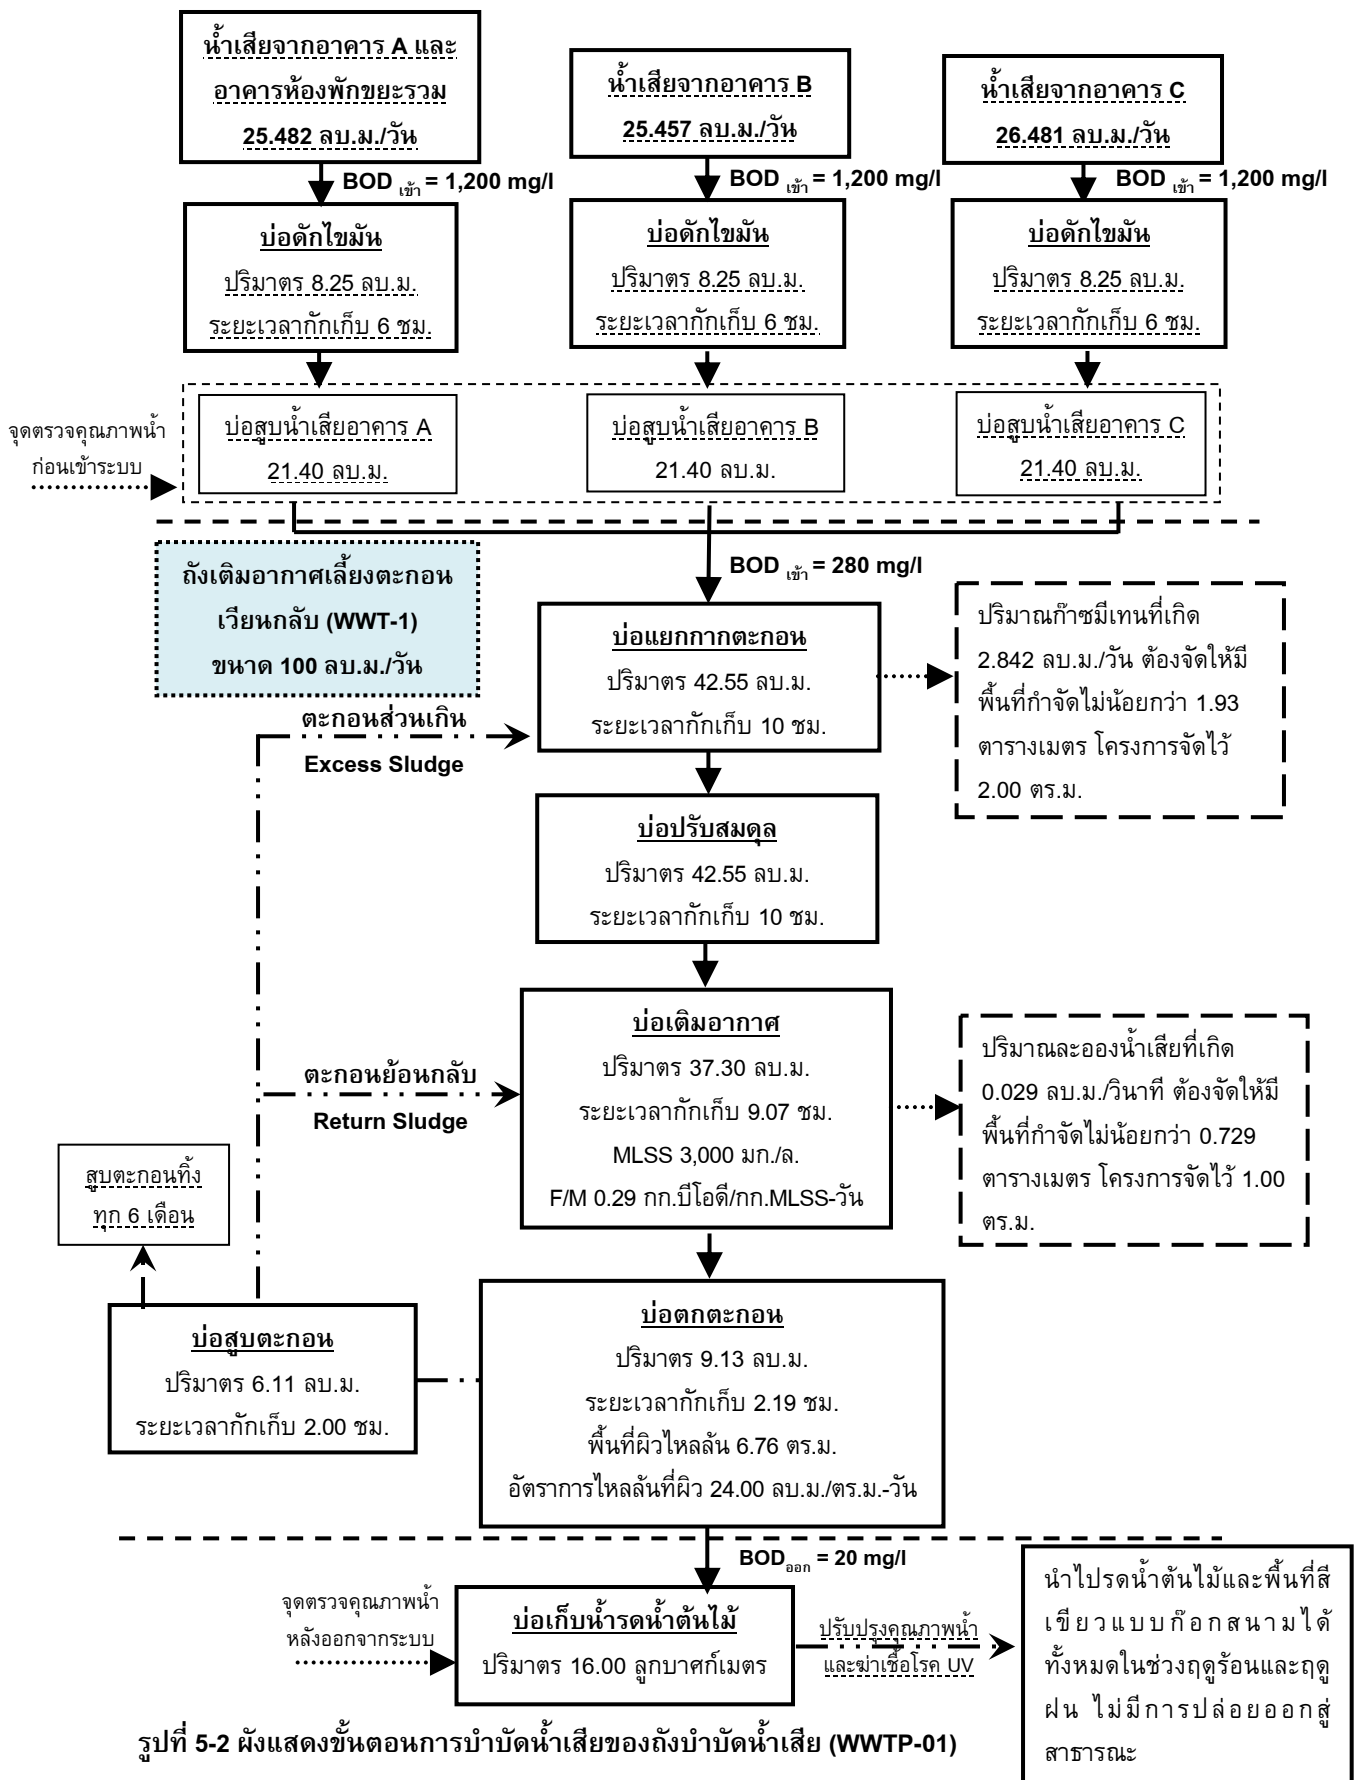
รูปที่ 5-2 แสดงขั้นตอนการบำบัดน้ำเสียของถังบำบัดน้ำเสีย (WWTP-01)

ซึ่งมีแผนผังแสดงการทำงานของระบบบำบัดน้ำเสีย แสดงดังรูปที่ 5-2 และจัดเก็บสถิติและข้อมูลแสดงผลการทำงานของระบบบำบัดน้ำเสียปรากฏตามตารางบันทึกสถิติและข้อมูลที่เก็บจากแหล่งกำเนิดมลพิษ
