บทที่ 6

มาตรการติดตามตรวจสอบผลกระทบสิ่งแวดล้อม

ตารางที่ 6.1-1 มาตรการติดตามตรวจสอบผลกระทบสิ่งแวดล้อม โครงการจัดสรรที่ดิน รีวา (Reeva) (ช่วงก่อสร้าง)

ของบริษัท ประเทืองบุญ จำกัด ตั้งอยู่ที่ ตำบลชะอำ อำเภอชะอำ จังหวัดเพชรบุรี

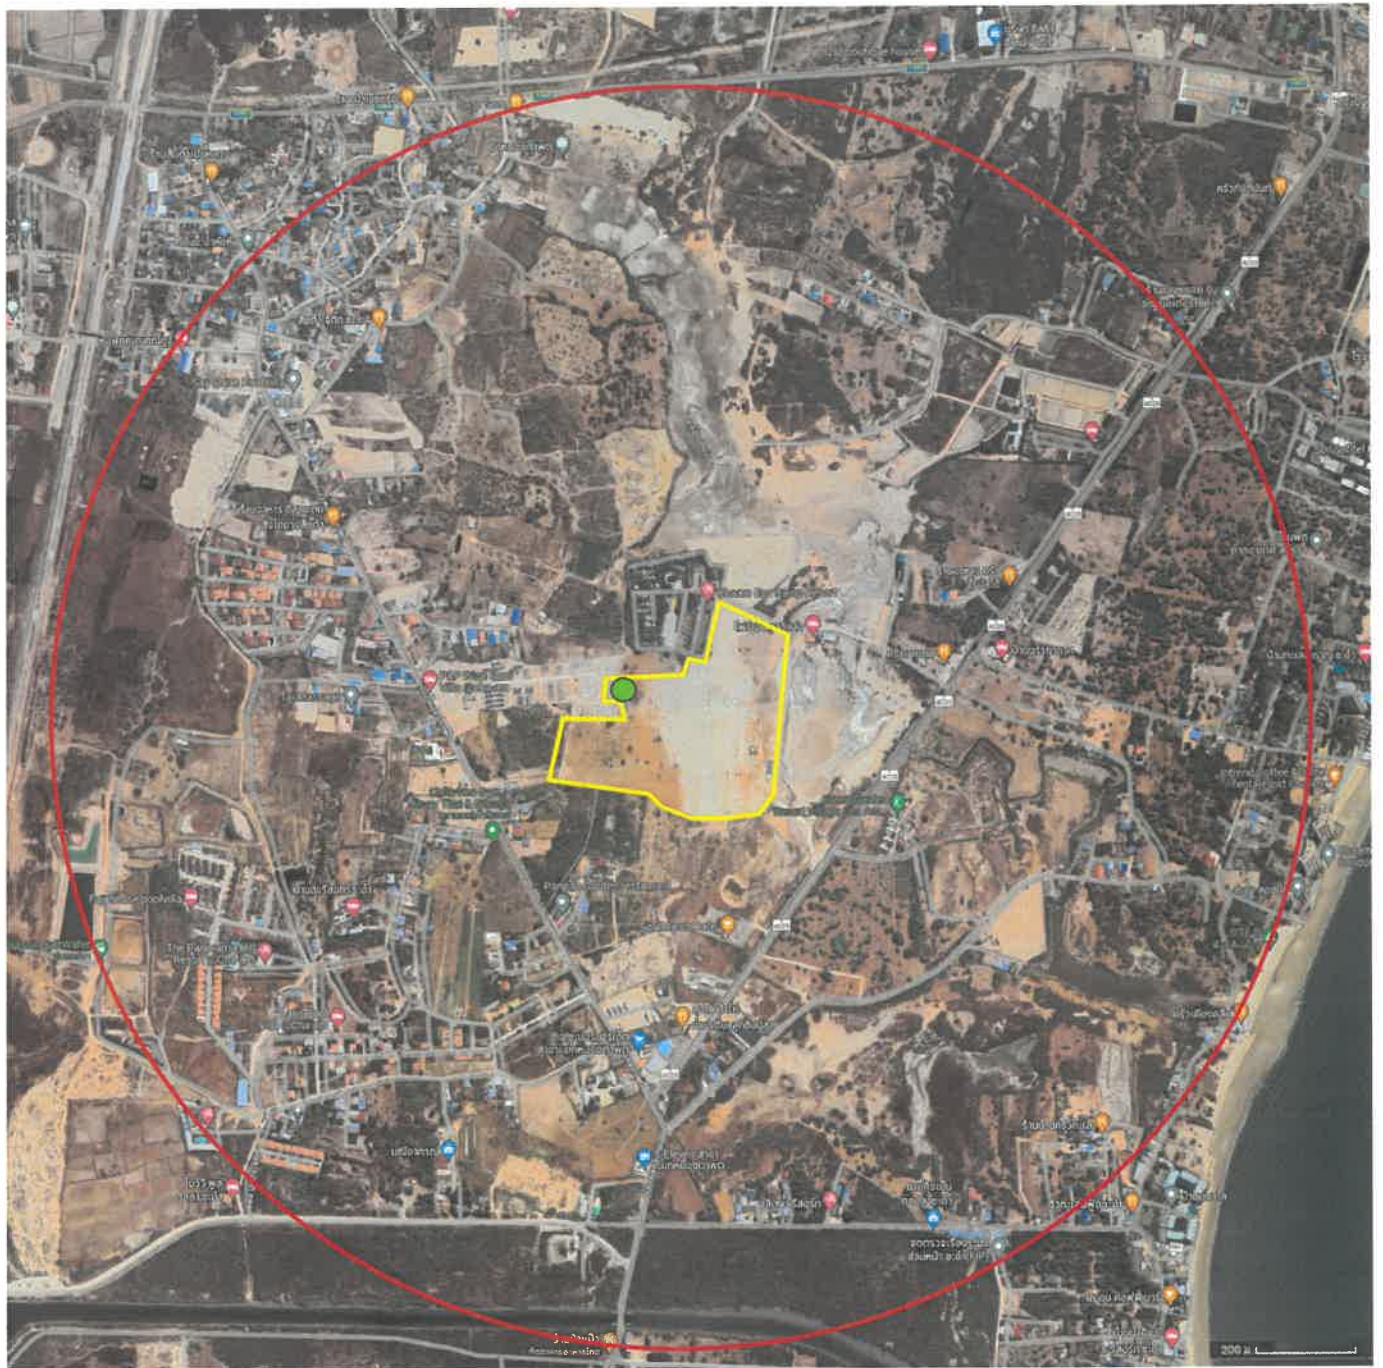
ภาพที่ 6.1

จุดตรวจวัดคุณภาพอากาศ เสี่ยง และความสั่นสะเทือน
ของโครงการ

จุดติดตามตรวจสอบผลกระทบสิ่งแวดล้อมช่วงก่อสร้างโครงการ

- PM-10 - TSP - CO	3. ตรวจวัดคุณภาพอากาศบริเวณ - พื้นที่โครงการ : บริเวณทิศตะวันตกใกล้บ้านพัก อาศัยข้างเคียง (ภาพที่ 6.1)	- ช่วงทำฐานรากทุกวัน หลังจากนั้น ทุก 1 เดือน ตลอดระยะเวลา ก่อสร้าง และกรณีมีเรื่อง ร้องเรียน	- บริษัท ประเทืองบุญ จำกัด

4. เสียงและความสั่นสะเทือน	- ระดับเสียงในรอบ 1 วัน (L_{eq} 24 ชม. L_{max} L_{90} และเสียงรบกวน)	1. ตรวจวัดระดับเสียงบริเวณ - พื้นที่โครงการ : บริเวณทิศตะวันตกใกล้บ้านพักอาศัย ข้างเคียง (ภาพที่ 6.1)	- ช่วงทำฐานรากทุกวัน หลังจากนั้น ทุก 1 เดือน ตลอดระยะเวลา ก่อสร้าง และกรณีมีเรื่อง ร้องเรียน	- บริษัท ประเทืองบุญ จำกัด

- ระดับความสั่นสะเทือน ค่าความเร็วอนุภาค สูงสุด (Peak particle velocity, PPV)	2. ตรวจวัดความสั่นสะเทือน โดยใช้เครื่องมือวัดค่า ความสั่นสะเทือน - บริเวณพื้นที่โครงการ ตามหน่วยงานที่มีการตอก/เจาะ เสาเข็ม (ภาพที่ 6.1)	- ช่วงทำฐานรากทุกวัน และรายงาน ผลทุกสัปดาห์ หลังจากนั้นทุก 1 เดือน ตลอดระยะเวลาก่อสร้าง และกรณีมีเรื่องร้องเรียน	- บริษัท ประเทืองบุญ จำกัด
