บทที่ 3

สภาพแวดล้อมปัจจุบัน

การศึกษาสภาพแวดล้อมปัจจุบันบริเวณพื้นที่โครงการและบริเวณใกล้เคียงเพื่อใช้เป็นข้อมูลพื้นฐานในการประเมินผลกระทบสิ่งแวดล้อมที่อาจเกิดขึ้นจากการพัฒนาโครงการในช่วงก่อสร้างและเปิดดำเนินการ โดยจะศึกษาข้อมูล 4 ด้าน คือ ทรัพยากรสิ่งแวดล้อมทางกายภาพ ทรัพยากรสิ่งแวดล้อมทางชีวภาพ คุณค่าการใช้ประโยชน์ของมนุษย์ และคุณค่าต่อคุณภาพชีวิต ดังรายละเอียดต่อไปนี้

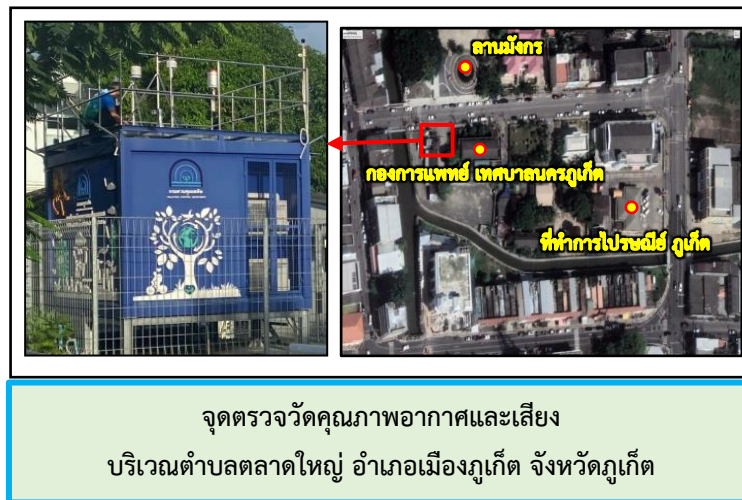
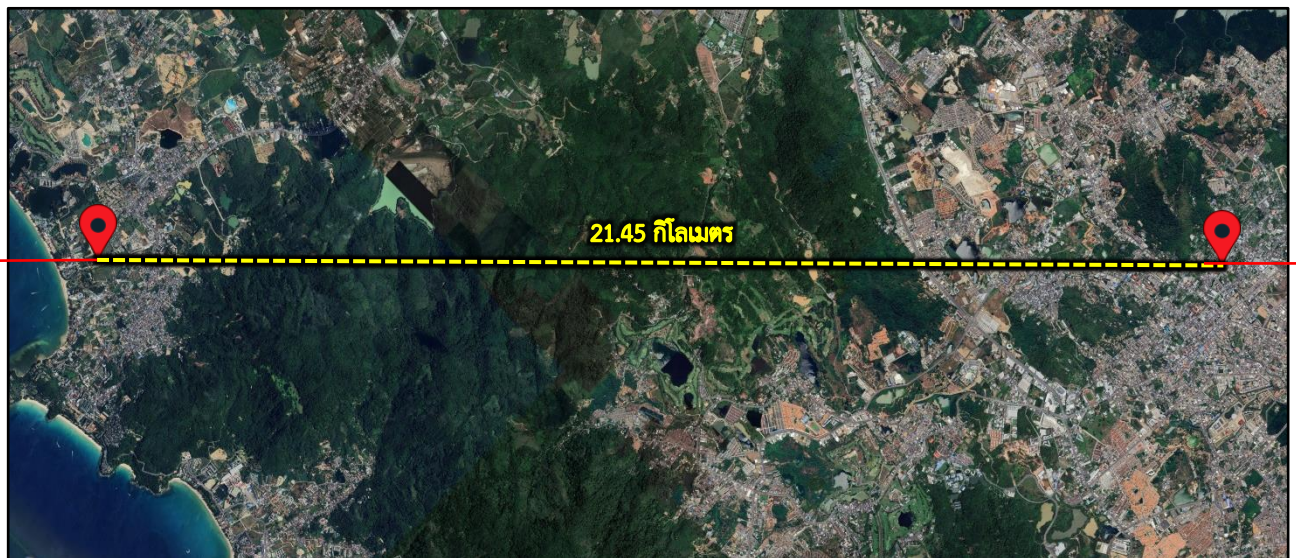
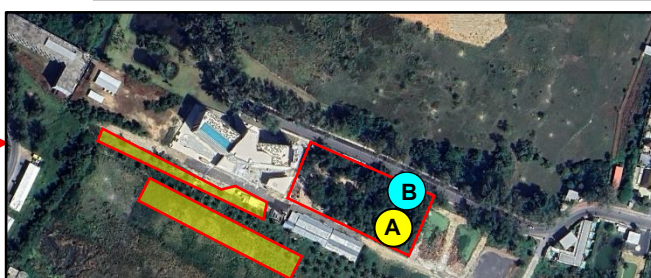
ตำแหน่งตรวจวัดอากาศและเสียง อ้างอิงจากบริเวณพื้นที่โครงการอาคารชุด
อันดามัน บูติก เรสซิเดนซ์ (Andaman Boutique Residences)

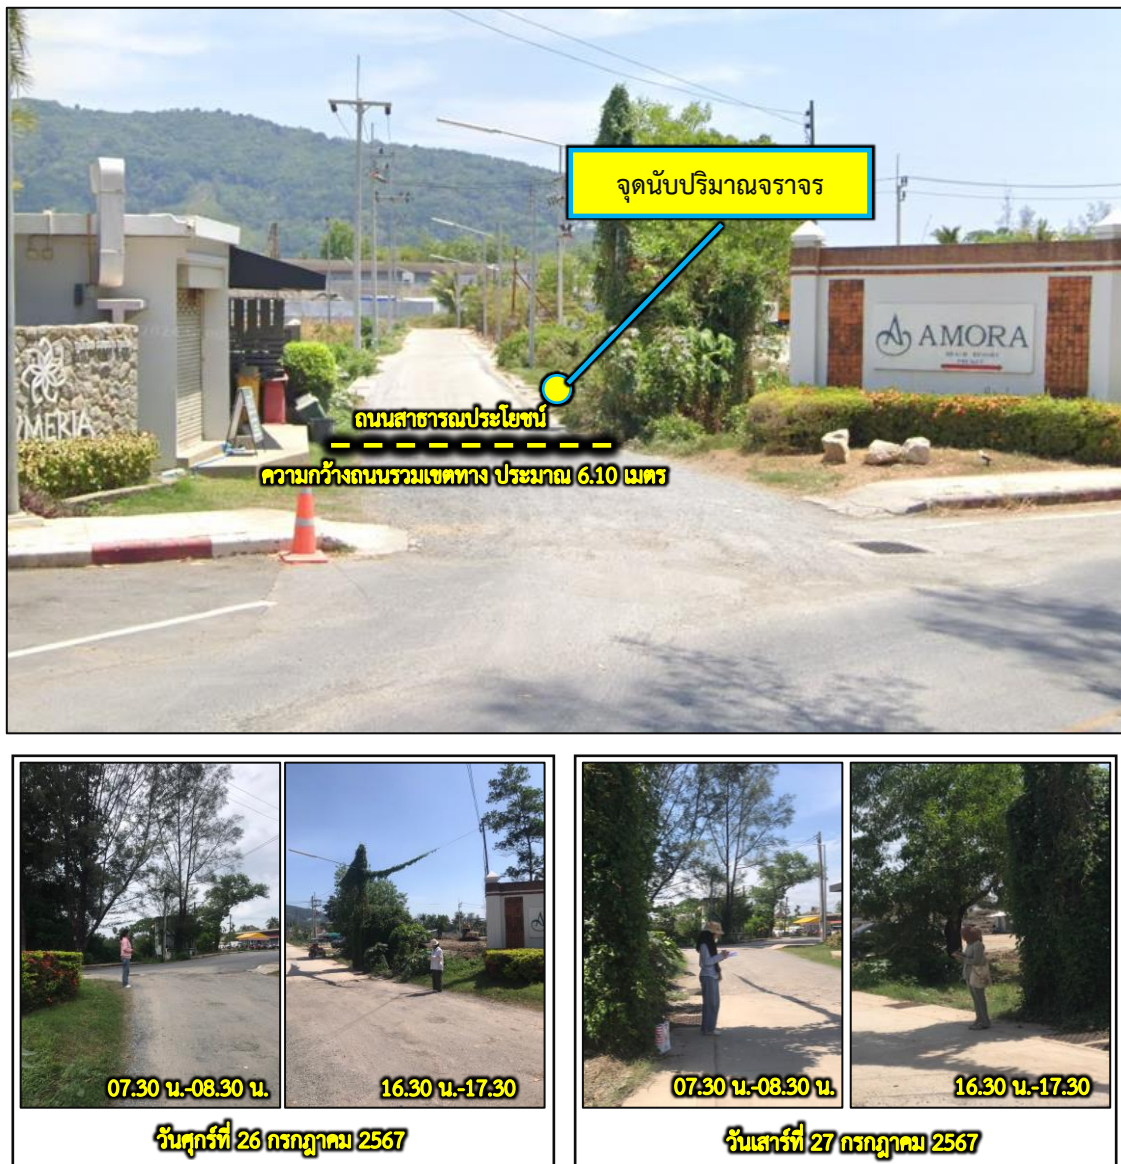
รูปที่ 3.3.6-2 สภาพปัจจุบันและจุดนับปริมาณจราจรบนถนนสาธารณะประโยชน์

ถนนสาธารณะประโยชน์ เป็นถนนที่เชื่อมกับถนนการะจำยอมซึ่งเป็นถนนหลักที่เชื่อมกับทางเข้า – ออกโครงการ มีลักษณะเป็นถนนคอนกรีตเสริมเหล็กจำนวน 2 ช่องจราจร ไม่มีเกาะกลางถนน เดินรถแบบ สองทิศทาง ทิศทางละ 1 ช่องจราจร ผิวถนนและเขตทาง กว้างประมาณ 6.10 เมตร ดังรูปที่ 3.3.6-2 ซึ่งจากการตรวจนับปริมาณจราจรบนถนนสาธารณะประโยชน์ ในช่วงโมงเร่งด่วน ช่วงเช้า (07.30 น. – 08.30 น.) และช่วงเย็น (16.30 น. – 17.30 น.) ของวันศุกร์ที่ 26 และวันเสาร์ที่ 27 กรกฎาคม 2567 ดังตารางที่ 3.3.6-5
