## บทที่ 6

### มาตรการติดตามตรวจสอบผลกระทบสิ่งแวดล้อม

ตารางที่ 6.1-1 มาตรการติดตามตรวจสอบผลกระทบสิ่งแวดล้อม โครงการโรงแรม ในยาง แอร์พอร์ต โฮเต็ล (Nai Yang Airport Hotel) ของบริษัท ในยาง แอร์พอร์ต โฮเต็ล จำกัด (ระยะก่อสร้าง) (ต่อ)

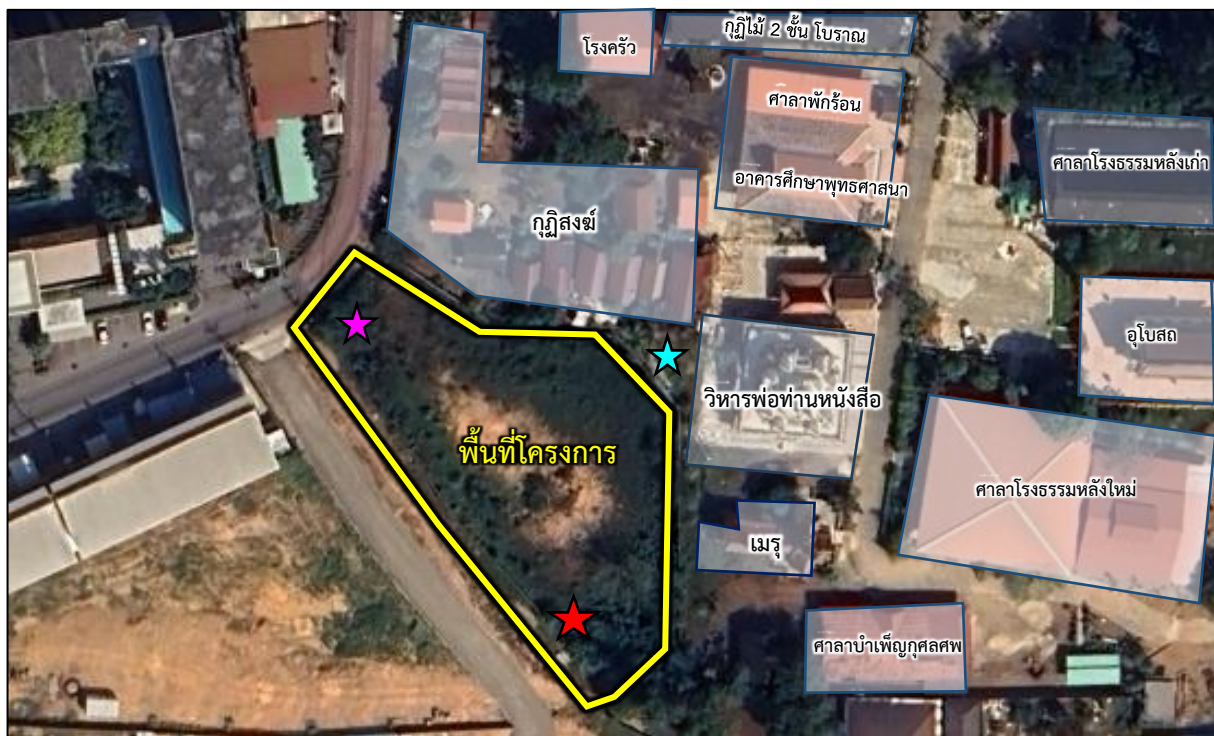
รูปที่ 6-1 ตำแหน่งจุดตรวจวัดคุณภาพสิ่งแวดล้อมระยะก่อสร้าง

สัญลักษณ์	คำอธิบาย
	พื้นที่โครงการ
	จุดตรวจวัดคุณภาพอากาศ เสียง และสั่นสะเทือนภายนอกโครงการ
	จุดตรวจวัดคุณภาพอากาศ เสียง และสั่นสะเทือนภายในโครงการ
	จุดตรวจวัดคุณภาพน้ำทิ้งระยะก่อสร้าง

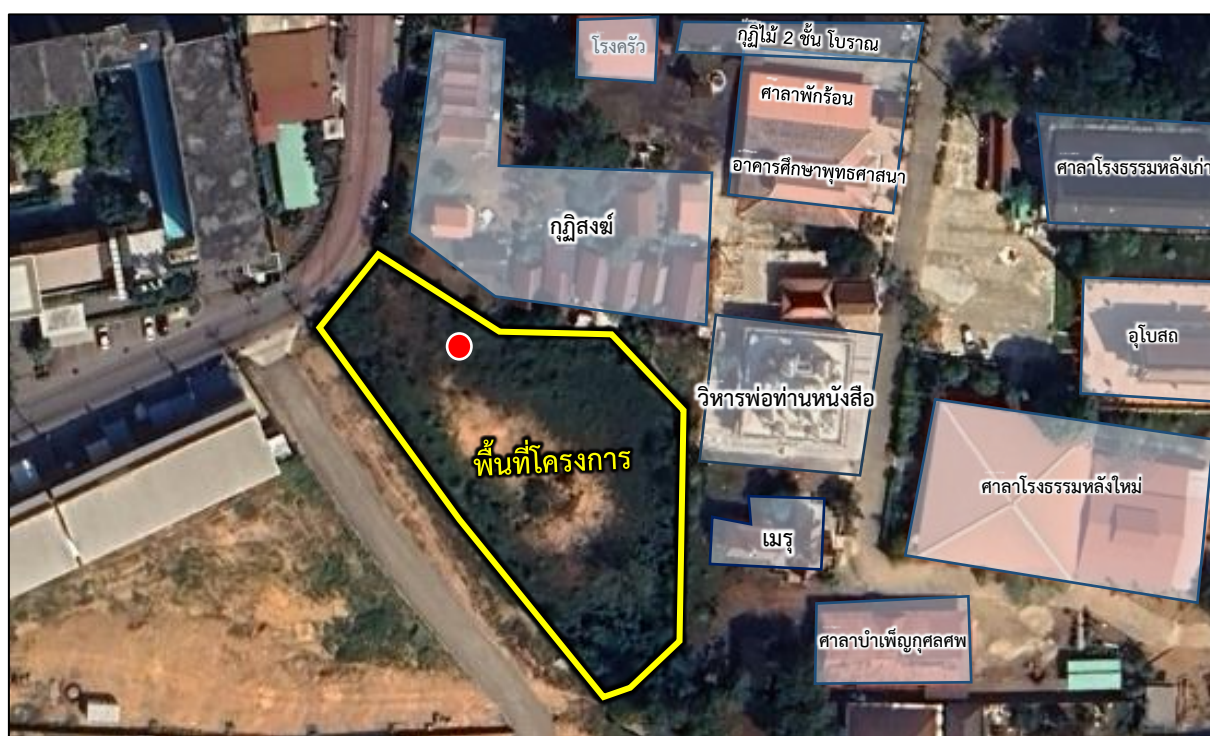
รูปที่ 6-2 ตำแหน่งจุดตรวจวัดคุณภาพน้ำทิ้งระยะดำเนินการ

จุดตรวจวัดคุณภาพน้ำทิ้งระยะดำเนินการ
