มาตรการติดตามตรวจสอบผลกระทบสิ่งแวดล้อม

ตารางที่ 6.1-1 มาตรการติดตามตรวจสอบผลกระทบสิ่งแวดล้อม โครงการอาคารชุด ยูโทเปีย เออเบิน แกลม (Utopia Urban Glam) ของบริษัท ยูโทเปีย คอร์ปอเรชั่น จำกัด (ระยะก่อสร้าง) (ต่อ)					
องค์ประกอบทางสิ่งแวดล้อมและคุณค่าต่างๆ	พารามิเตอร์ที่ใช้ติดตามตรวจสอบ	วิธีวิเคราะห์/ตรวจวัด	ตำแหน่ง/สถานที่ติดตามตรวจสอบ	ความถี่	ผู้รับผิดชอบ

รายงานผลการปฏิบัติตามเงื่อนไขของมาตรการป้องกันและแก้ไขผลกระทบสิ่งแวดล้อม
และมาตรการติดตามตรวจสอบผลกระทบสิ่งแวดล้อม
โครงการอาคารชุด ยูโทเปีย เออเบิน แกลม (Utopia Urban Glam)

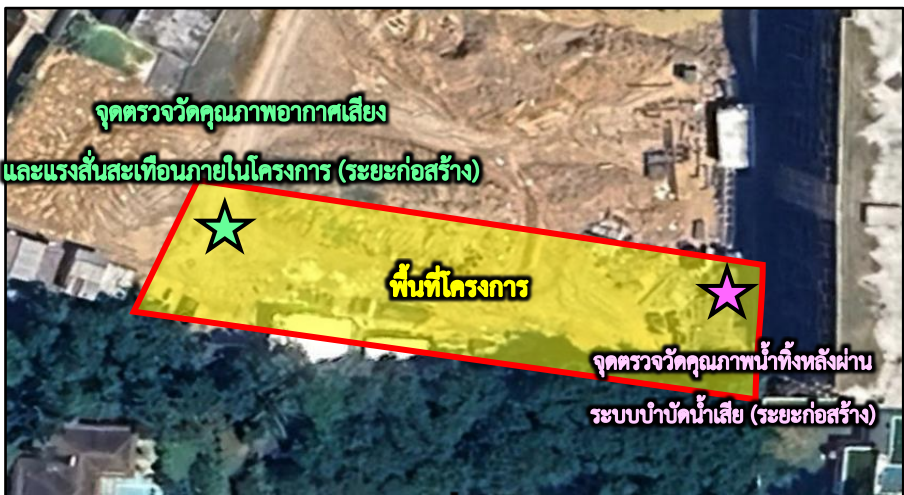
รูปที่ 6-1 ตำแหน่งจุดตรวจวัดคุณภาพอากาศ เสียง และแรงสั่นสะเทือน
และจุดตรวจวัดคุณภาพน้ำทิ้งหลังผ่านระบบบำบัดน้ำเสียในช่วงระยะก่อสร้างของพื้นที่โครงการ

จุดตรวจวัดคุณภาพอากาศ เสียงและแรงสั่นสะเทือนภายในโครงการ (ระยะก่อสร้าง)

จุดตรวจวัดคุณภาพน้ำทิ้งหลังผ่านระบบบำบัดน้ำเสีย (ระยะก่อสร้าง)
