(ฉบับปกปิดข้อมูลที่มีกฎหมายคุ้มครอง)รายงานการ ประเมินผลกระทบสิ่งแวดล้อม (Environmental Impact Assessment)

ชื่อโครงการ	โครงการโรงแรมโคลีเซียม (Coliseum Hotel)
ที่ตั้งโครงการ	หมู่ที่ 5 ซอยตาเอียด ตำบลฉลอง อำเภอมืองภูเก็ต จังหวัดภูเก็ต
ชื่อเจ้าของโครงการ	บริษัท เวต้า สยาม จำกัด
ที่อยู่เจ้าของโครงการ	63/202 หมู่ที่ 2 ถนนเทพกระษัตรี ตำบลเกาะแก้ว อำเภอมืองภูเก็ต จังหวัดภูเก็ต

รายงานการประเมินผลกระทบสิ่งแวดล้อม (ฉบับสมบูรณ์)

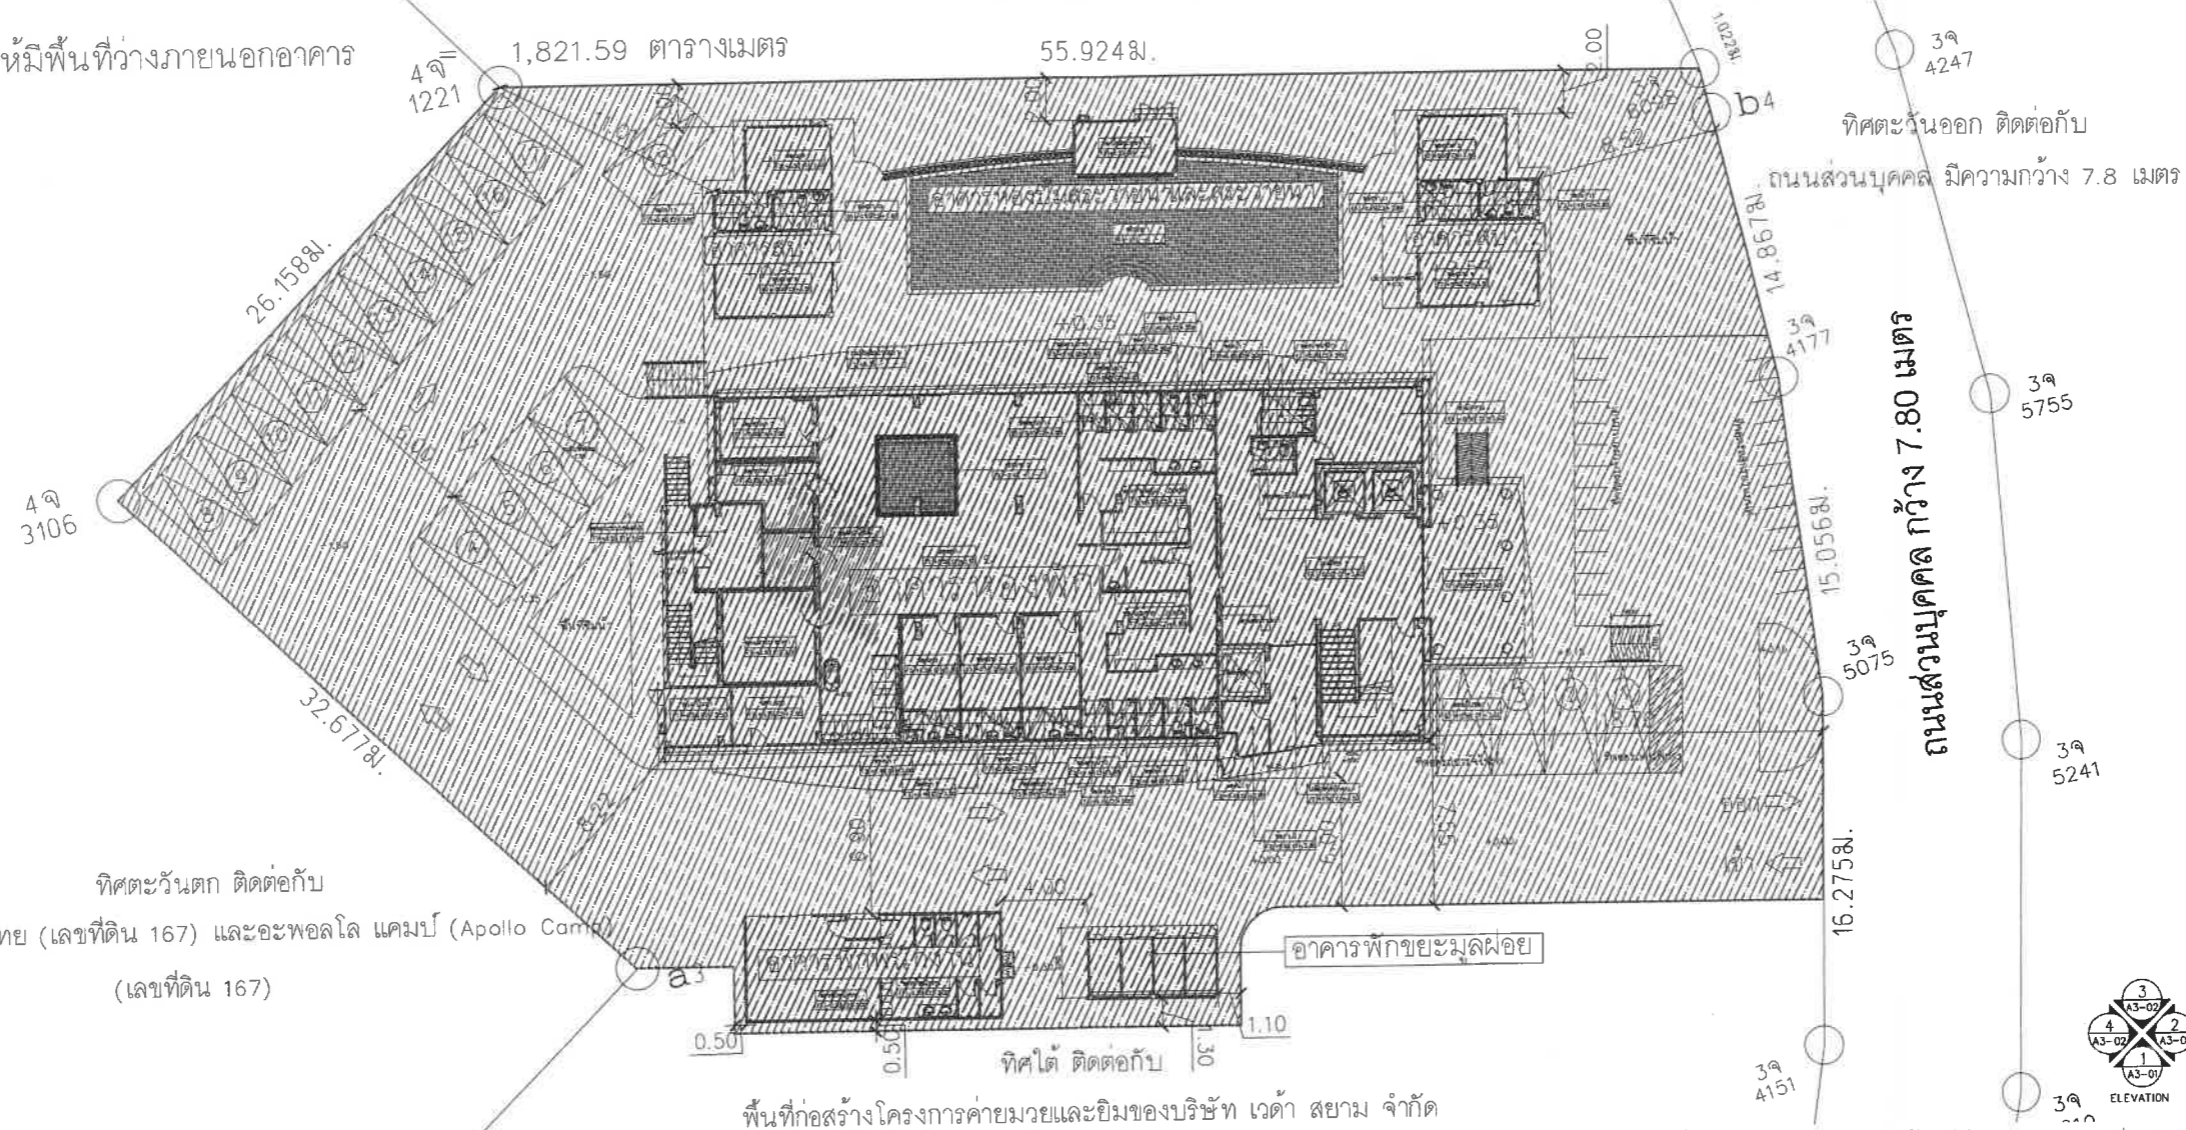
ผังแสดงพื้นที่อาคารปกคลุมดิน และพื้นที่ว่างปราศจากสิ่งปกคลุม
ตามกฎหมายกระทรวงฉบับที่ 55 พ.ศ.2543

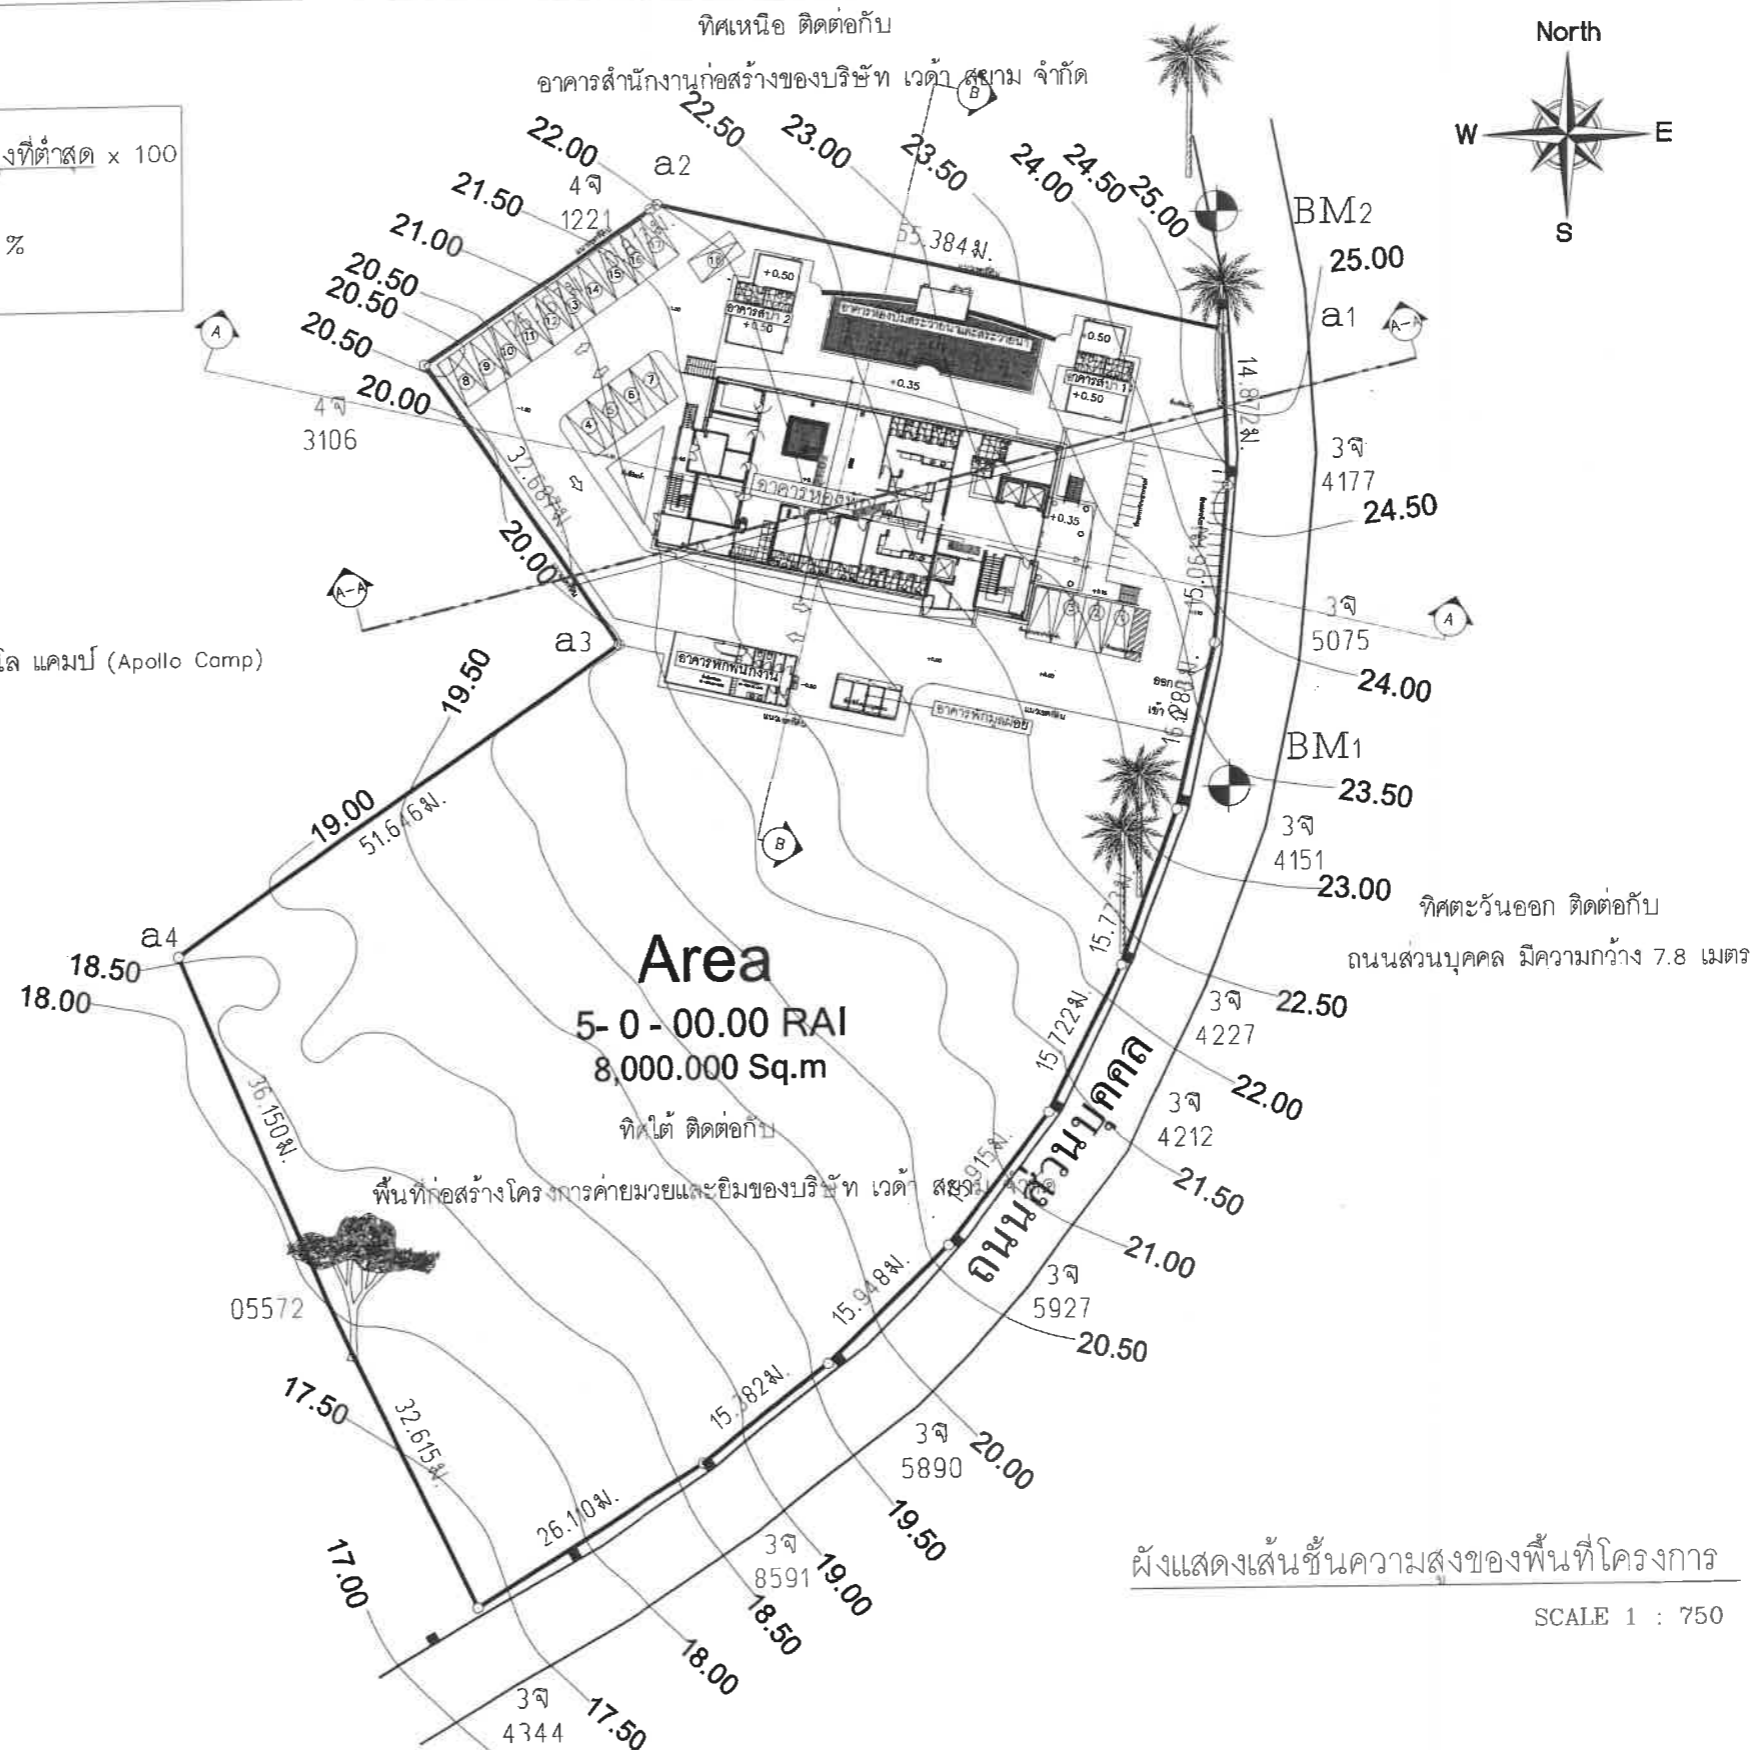
รูปที่ 5 ผังแสดงเส้นชั้นความสูงของพื้นที่โครงการ

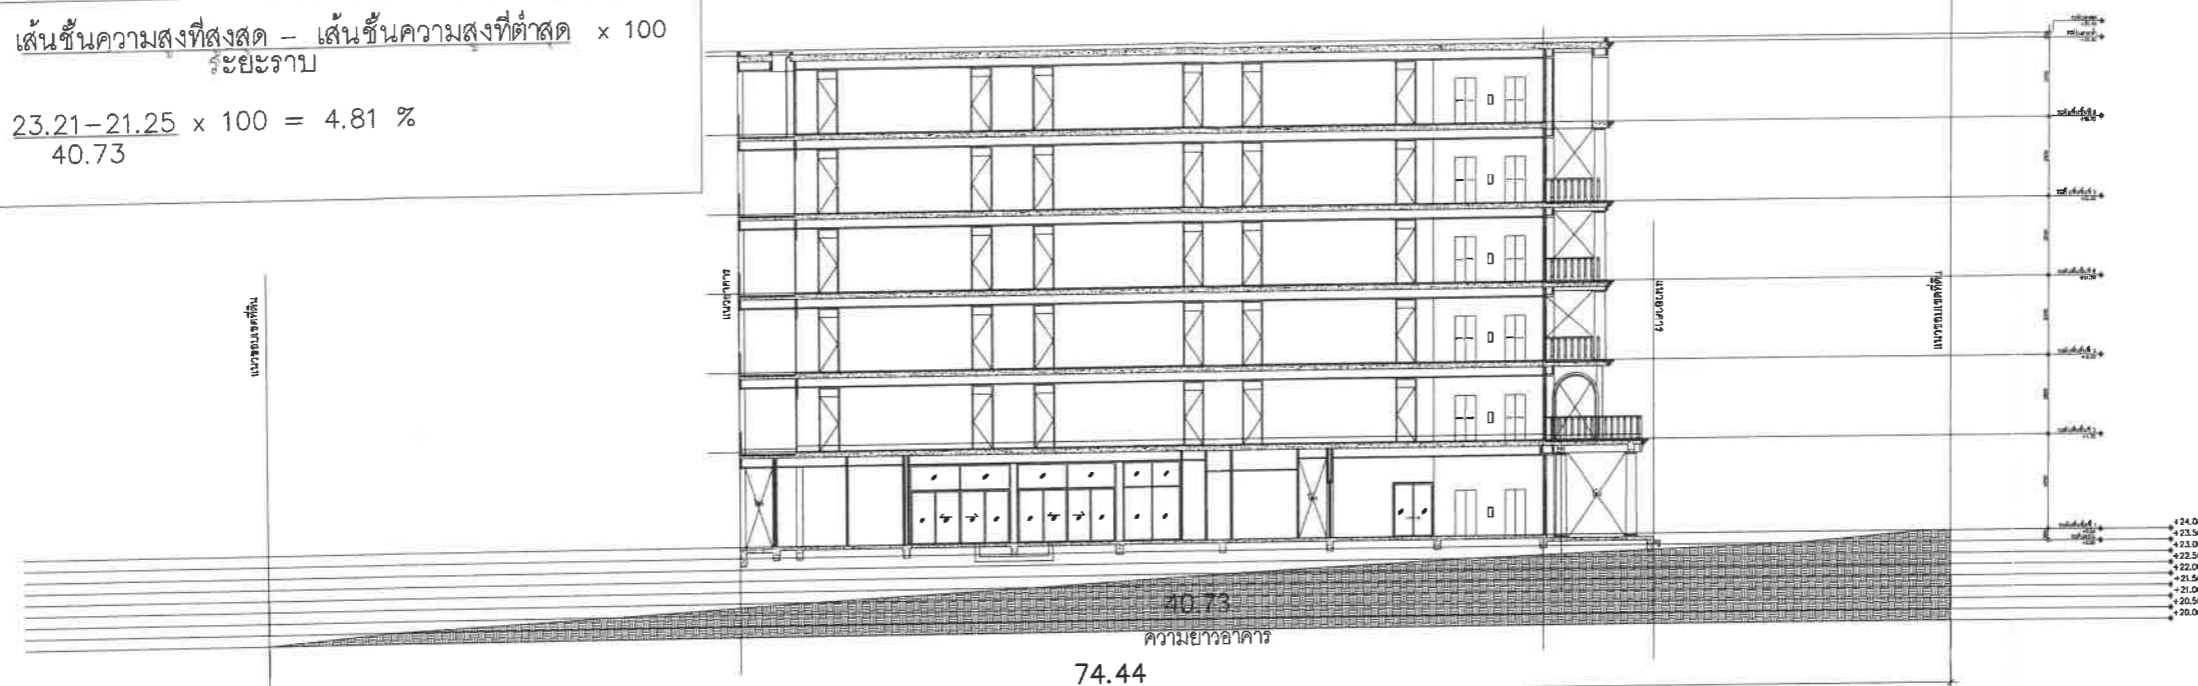
แนวตัดพื้นที่ดินและอาคารก่อนปรับระดับ - แนวตัด A

รูปที่ 6 ผังแสดงแนวตัดพื้นที่ดินและอาคาร - แนวตัด A และแนวตัด B ก่อนปรับปรุงสภาพพื้นที่โครงการ

$$A = \frac{23.21 - 21.25}{40.73} \times 100 = 4.81 \%$$

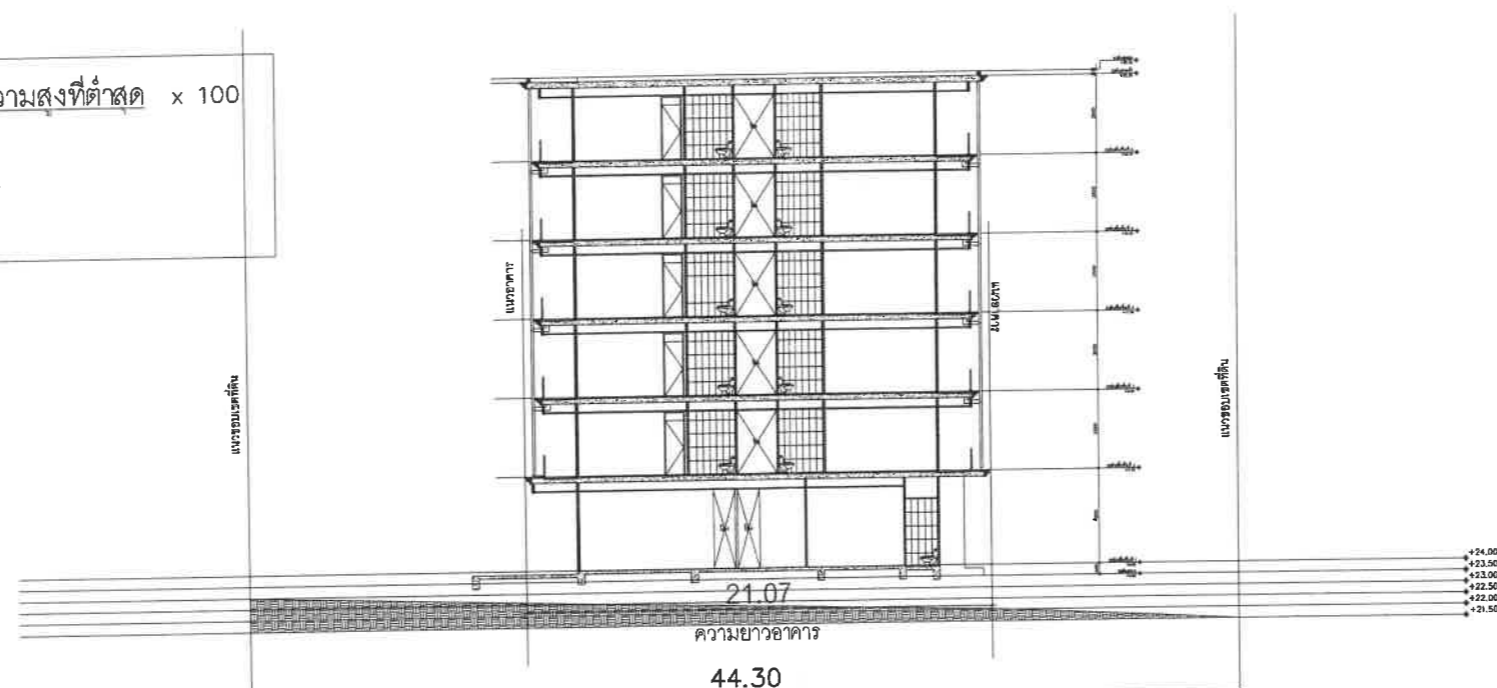
แนวตัดพื้นที่ดินและอาคารก่อนปรับระดับ - แนวตัด B

$$B = \frac{22.60 - 22.00}{21.07} \times 100 = 2.85\%$$

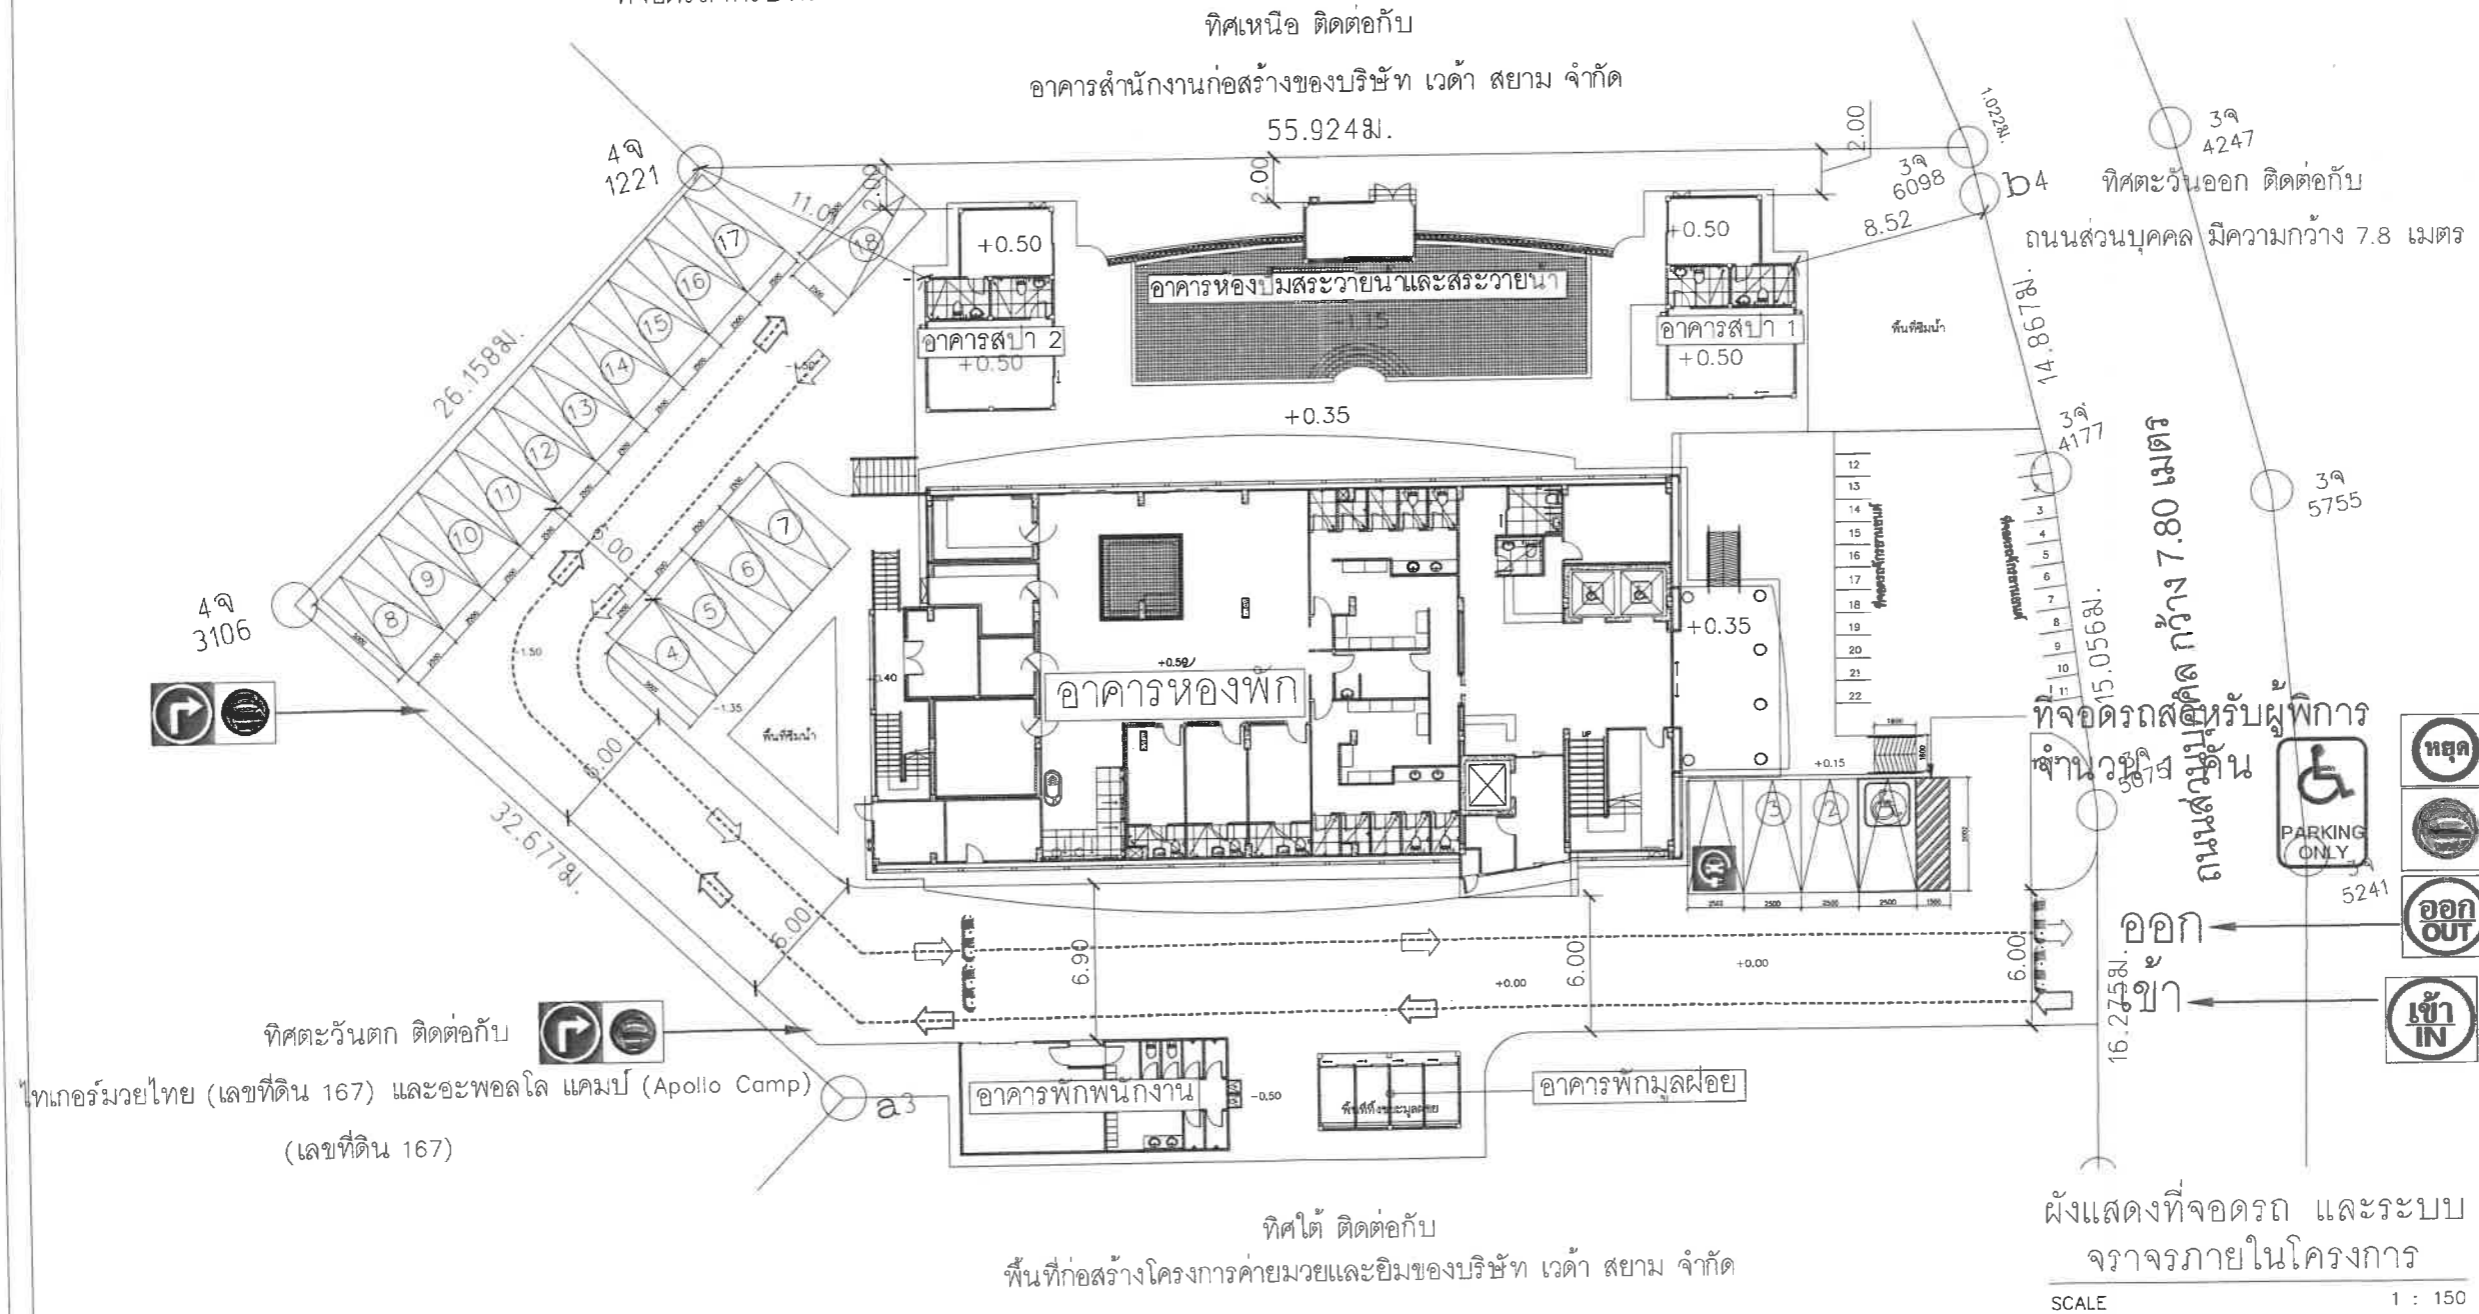
รูปที่ 21 ผังแสดงที่จอดรถและระบบจราจรภายในโครงการ

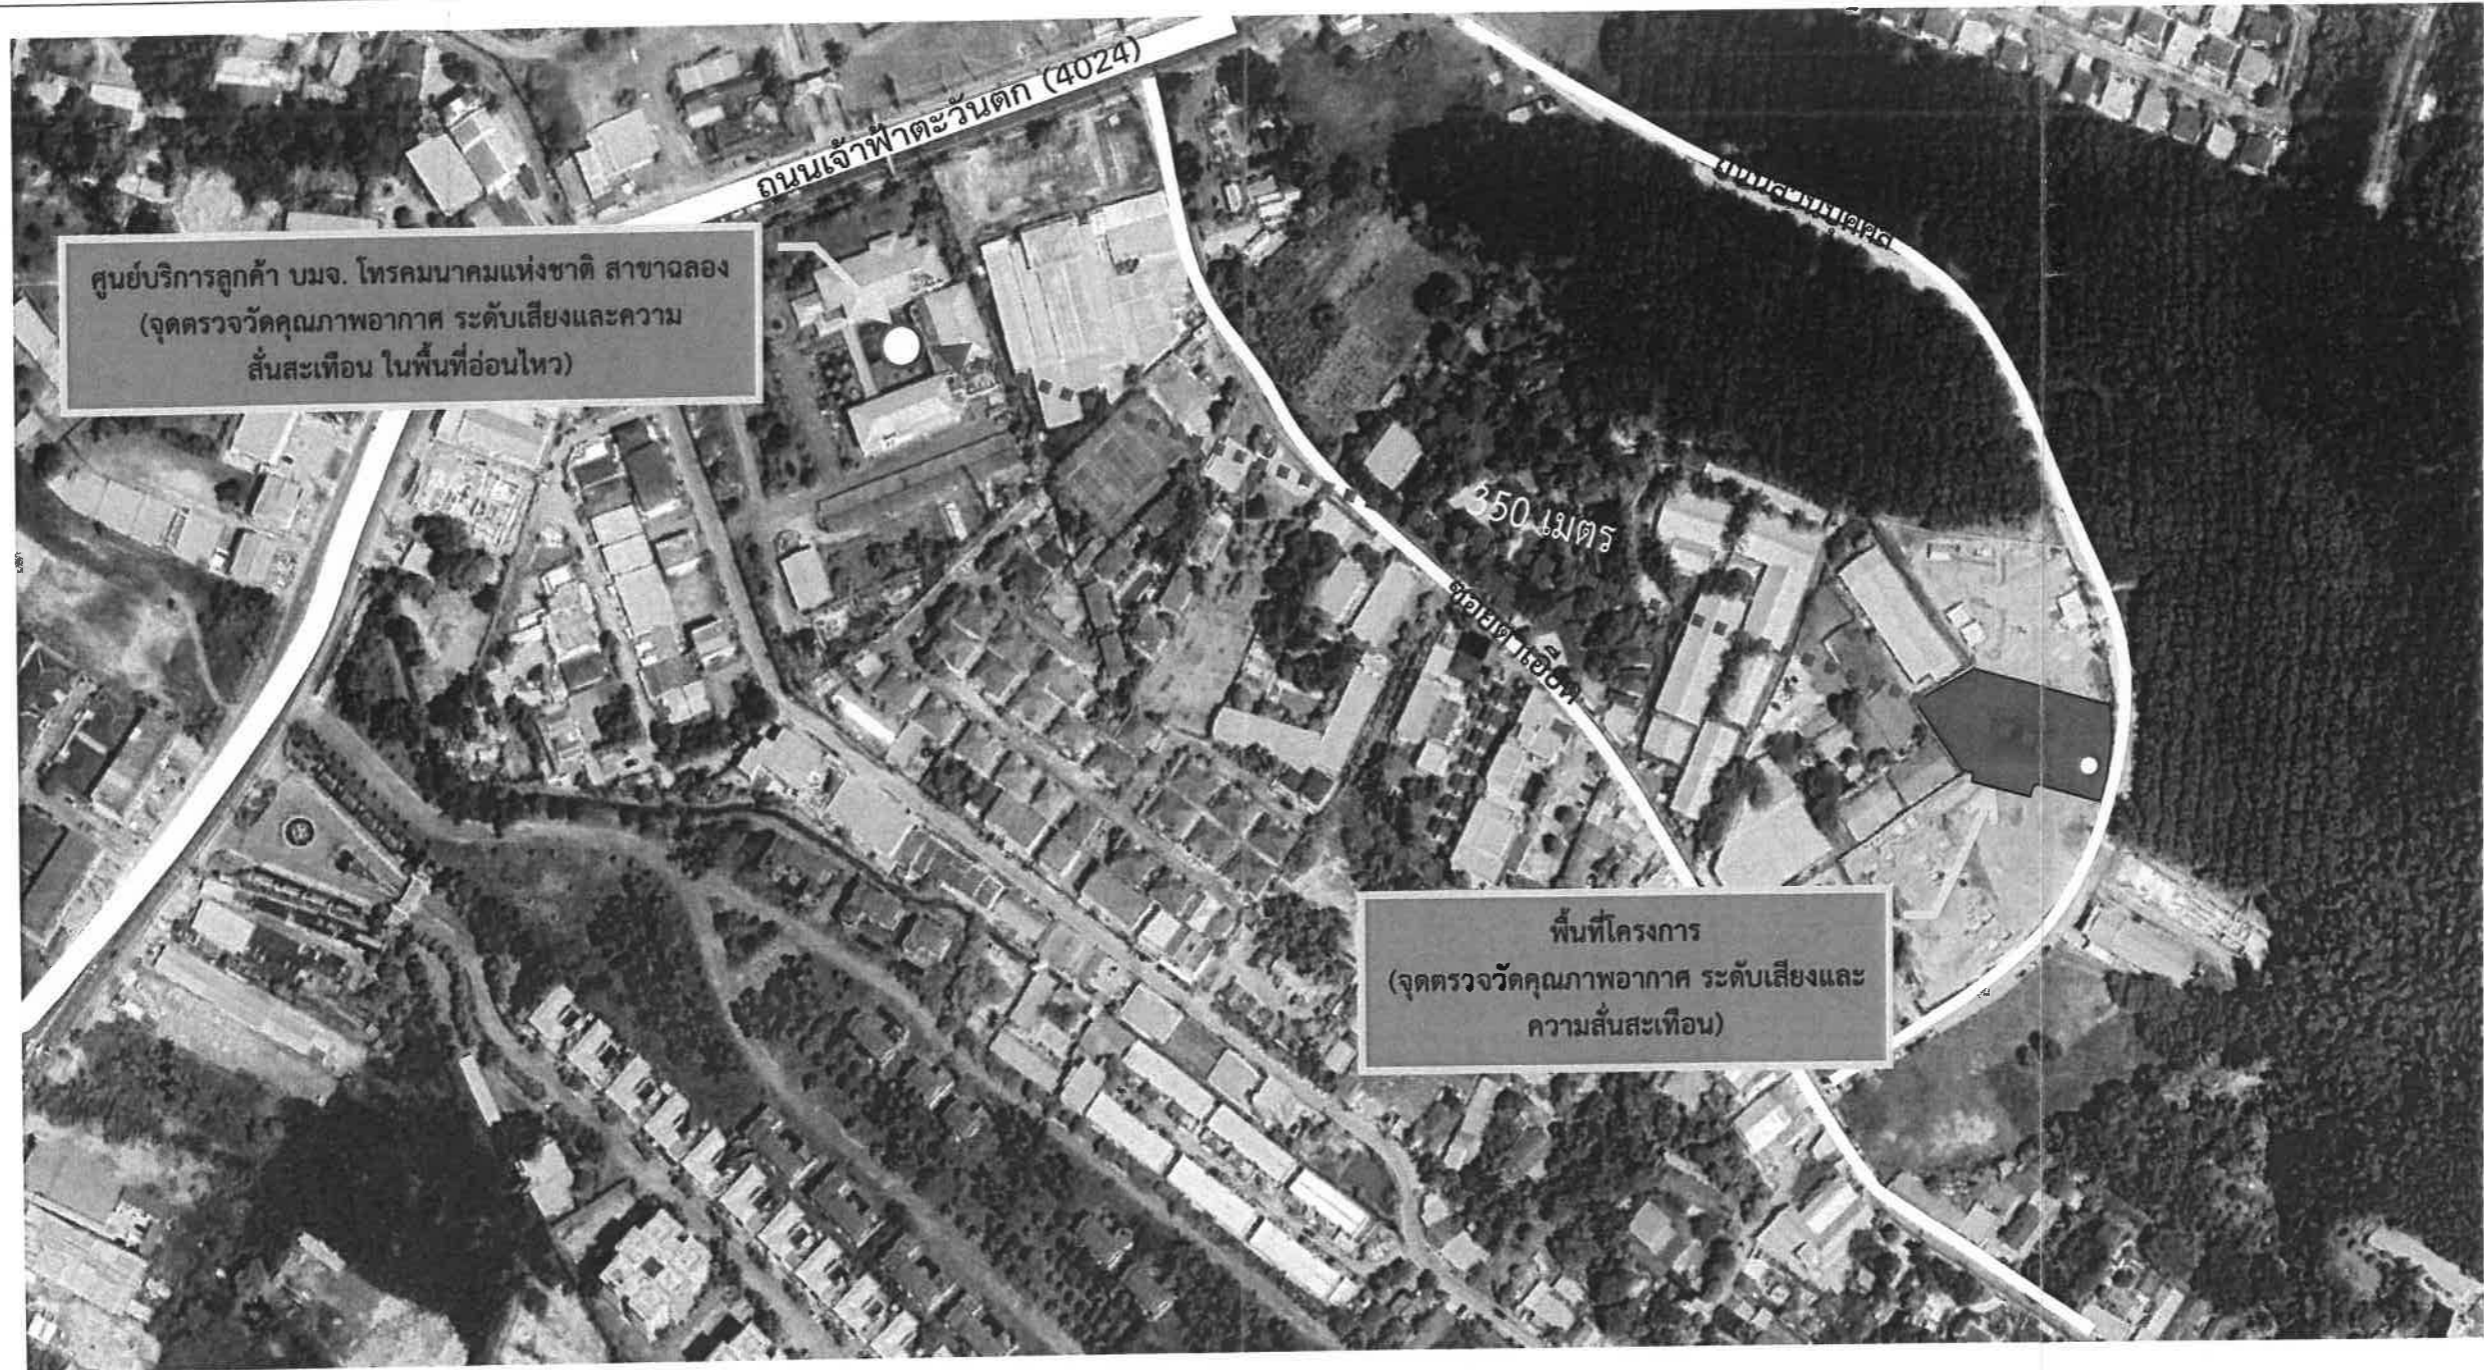
○ ตำแหน่งจุดตรวจวัดคุณภาพอากาศ เสียง และความสั่นสะเทือน

รูปที่ 27 ผังตำแหน่งตรวจวัดคุณภาพอากาศ เสียง และความสั่นสะเทือน
