มาตรการติดตามตรวจสอบผลกระทบสิ่งแวดล้อม

ตารางที่ 6.1-1 (ต่อ) มาตรการติดตามตรวจสอบผลกระทบสิ่งแวดล้อม โครงการโรงแรม แอมป์ตัน บาย ฮิลตัน ภูเก็ต ทาวน์ (Hampton by Hilton Phuket town) ของ บริษัท อีทีจี ภูเก็ต จำกัด (ระยะรื้อถอนและระยะก่อสร้าง)

โครงการโรงแรม แฮมป์ตัน บาย ฮิลตัน ภูเก็ต ทาวน์ (Hampton by Hilton Phuket town)

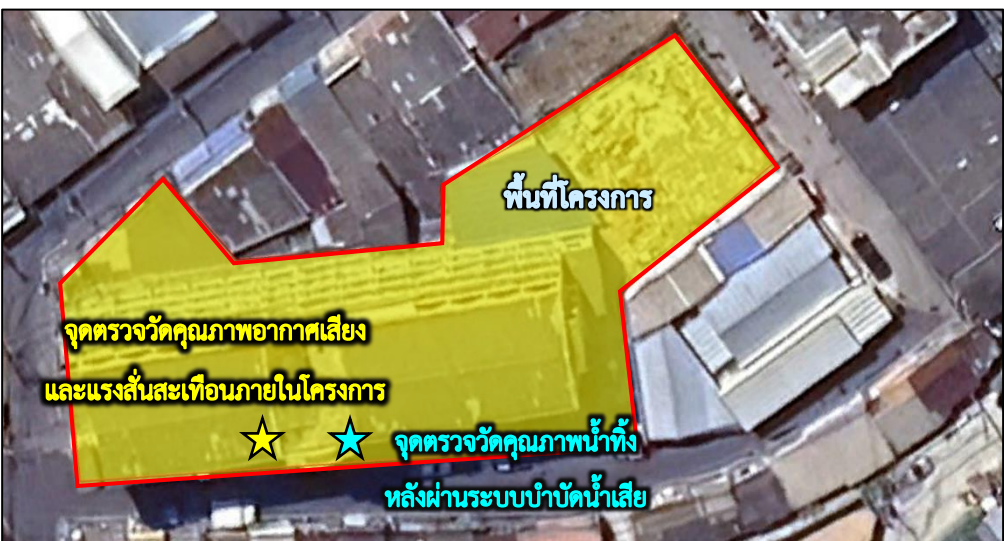
รูปที่ 6-1 ตำแหน่งจุดตรวจวัดคุณภาพอากาศ เสียง และแรงสั่นสะเทือน
และจุดตรวจวัดคุณภาพน้ำทิ้งหลังผ่านระบบบำบัดน้ำเสียในระยะรื้อถอน และระยะก่อสร้างของพื้นที่โครงการ

1.1 คุณภาพอากาศ เสียง และแรงสั่นสะเทือน					
- คุณภาพอากาศ	- ตรวจวัดค่า TSP, PM ₁₀ และ CO	- TSP ตรวจวัดด้วยวิธี Gravimetric (High Volume Air Sampler) - PM ₁₀ ตรวจวัดด้วยวิธี Gravimetric - CO ตรวจวัดด้วยวิธี Non Dispersive Infrared Detection	- ตรวจวัด 1 สถานี คือ ภายในพื้นที่โครงการบริเวณด้านทิศเหนือ (ดังรูปที่ 6-1)	- ตรวจวัด TSP และ PM ₁₀ ทุกวัน ที่ก่อสร้างฐานราก และรายงานผลทุกสัปดาห์ หลังจากนั้นให้ตรวจวัดเดือนละ 1 ครั้ง ครั้งละ 3 วัน ต่อเนื่อง (ตรวจวัดในวันทำการอย่างน้อย 2 วัน และวันหยุดสุดสัปดาห์อย่างน้อย 1 วัน โดยหลีกเลี่ยงช่วงวันหยุดนักขัตฤกษ์) และรายงานผลทุก 1 เดือน ตลอดระยะเวลารื้อถอนและก่อสร้าง - ตรวจวัด CO ทุกเดือน เดือนละ 1 ครั้ง ครั้งละ 3 วัน ต่อเนื่อง (ตรวจวัดในวันทำการอย่างน้อย 2 วัน และวันหยุดสุดสัปดาห์อย่างน้อย 1 วัน โดยหลีกเลี่ยงช่วงวันหยุดนักขัตฤกษ์) และรายงานผลทุกเดือน ตลอดระยะเวลารื้อถอนและก่อสร้าง	บริษัท อีทีจี ภูเก็ต จำกัด

2. คุณค่าการใช้ประโยชน์ของมนุษย์					
2.1 การจัดการน้ำเสียและสิ่งปฏิกูล	<ul style="list-style-type: none"> น้ำทิ้งหลังออกจากระบบบำบัดน้ำเสีย 4 พารามิเตอร์ ได้แก่ <ul style="list-style-type: none"> - ความเป็นกรดและด่าง (pH) - บีโอดี (BOD) - ของแข็งแขวนลอยทั้งหมด (Total Suspended Solids) - น้ำมันและไขมัน (Oil and Grease) 	- ตามประกาศ กระทรวงทรัพยากรธรรมชาติและสิ่งแวดล้อม เรื่อง กำหนดมาตรฐาน ควบคุมการระบายน้ำทิ้งจากอาคารบางขนาด พ.ศ. 2567 ข้อ 4 อาคารอยู่อาศัย ประเภท ง. ที่พักอาศัยสำหรับลูกจ้างประเภทกิจกรรมก่อสร้าง	- บ่อตรวจคุณภาพน้ำทิ้ง (ดังรูปที่ 6-1)	- ตรวจวัดคุณภาพน้ำทิ้งทุก 1 เดือนตลอดระยะเวลา รื้อถอนและก่อสร้าง	บริษัท อีทีจี ภูเก็ต จำกัด

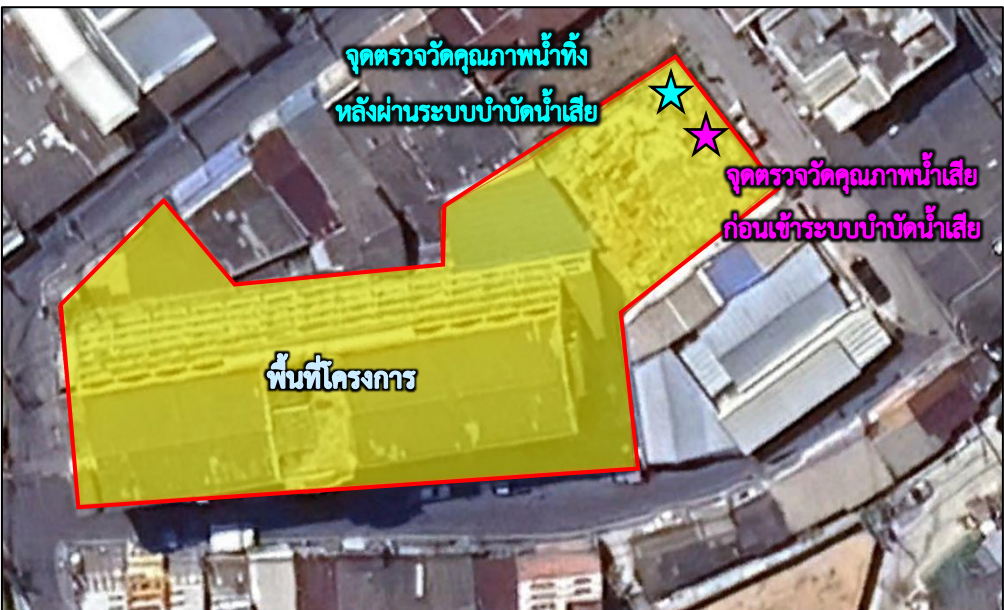
รูปที่ 6-2 ตำแหน่งจุดตรวจวัดคุณภาพน้ำเสียก่อนเข้าระบบบำบัดน้ำเสีย
และจุดตรวจวัดคุณภาพน้ำทิ้งหลังผ่านระบบบำบัดน้ำเสีย ในระยะดำเนินการของพื้นที่โครงการ

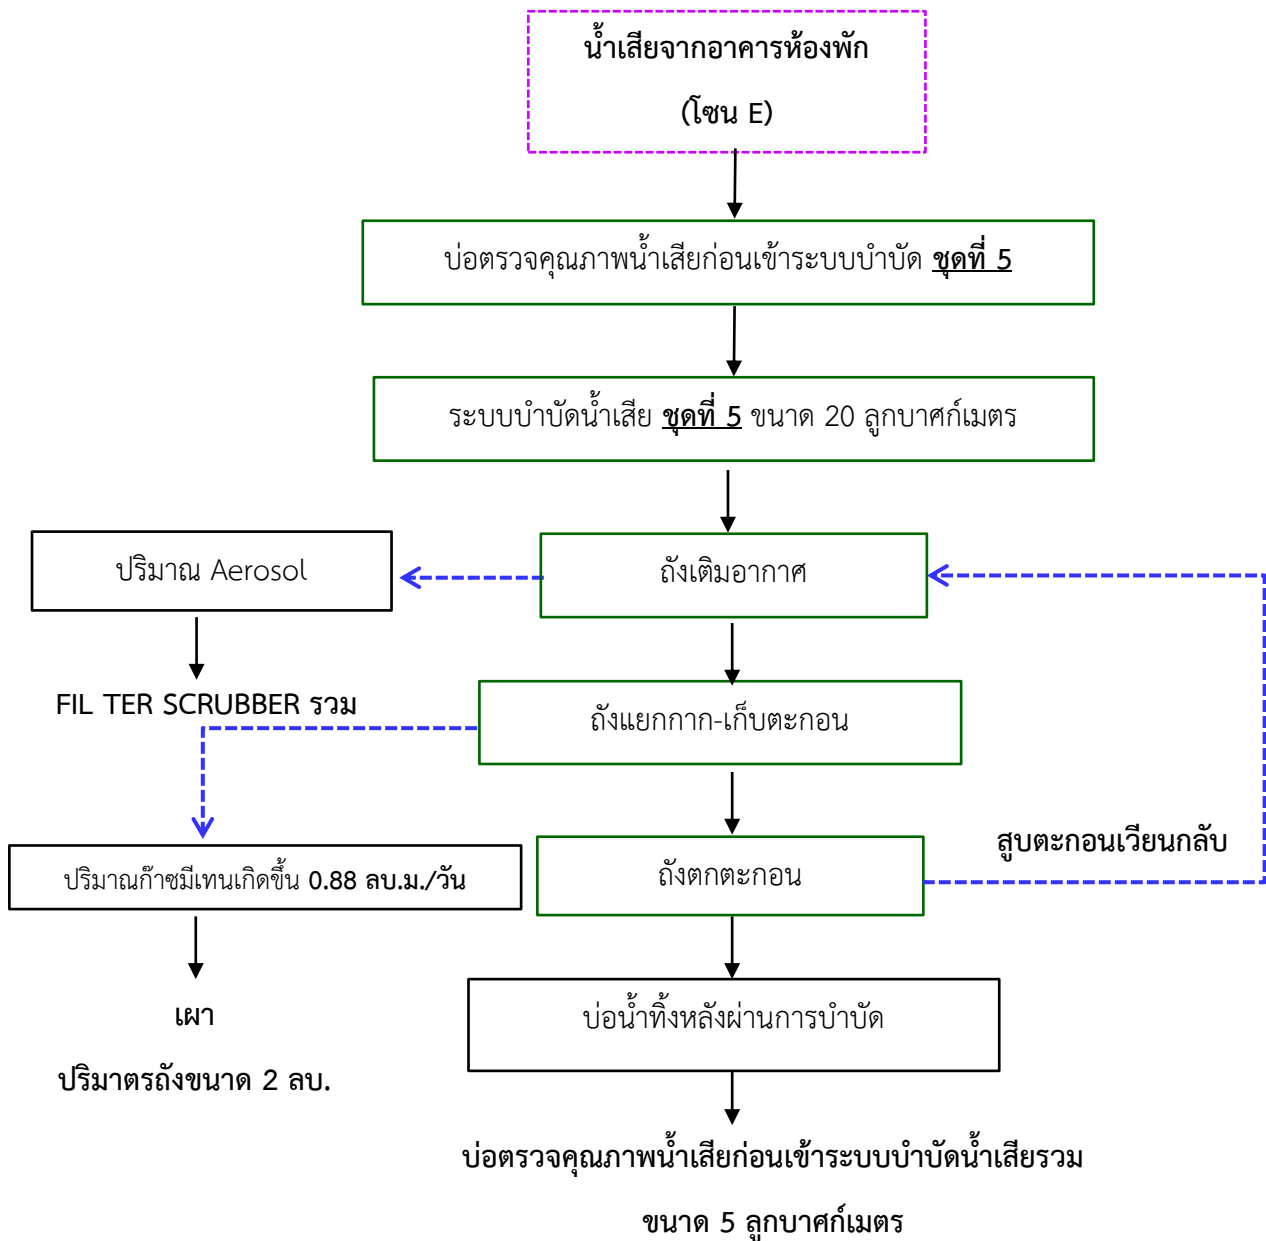
รูปที่ 5 ขั้นตอนการบำบัดน้ำเสียของระบบบำบัดน้ำเสียชนิดเติมอากาศเลี้ยงตะกอนเวียนกลับ
(Aeration activated sludge process.,AS) ชุดที่ 5 ขนาด 20 ลูกบาศก์เมตร
