รายงานการประเมินผลกระทบสิ่งแวดล้อม (EIA)

ฉบับสมบูรณ์ (ฉบับปิดข้อมูลที่มีกฎหมายคุ้มครอง)

ชื่อโครงการ	โครงการโรงแรม แฮมป์ตัน บาย ฮิลตัน ภูเก็ต ทาวน์ (Hampton by Hilton Phuket town) (ดัดแปลงอาคารและส่วนขยาย)
ที่ตั้งโครงการ	ตั้งอยู่ที่ ซอยฮับเอก ถนนภูเก็ต ตำบลตลาดใหญ่ อำเภอเมืองภูเก็ต จังหวัดภูเก็ต
ชื่อเจ้าของโครงการ	บริษัท อีทีจี ภูเก็ต จำกัด
ที่อยู่เจ้าของโครงการ	598 ถนนอโศก-ดินแดง แขวงดินแดง เขตดินแดง กรุงเทพมหานคร 10400

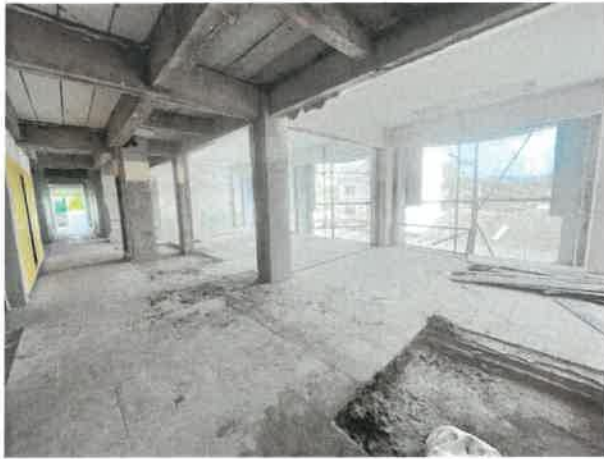
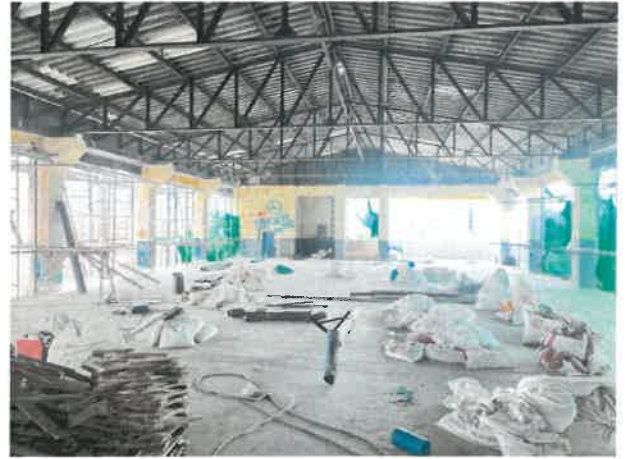
สภาพพื้นที่ภายในอาคาร

- ปัจจุบัน บริษัท อีทีจี ภูเก็ต จำกัด ได้ดำเนินการทุบ/รื้อผนังภายในอาคารตั้งแต่ชั้นที่ 1 ถึงชั้นที่ 6 แล้วบางส่วน คิดเป็นสัดส่วนประมาณร้อยละ 20 ของพื้นที่ โดยได้เริ่มดำเนินการไปตั้งแต่เดือนมกราคม พ.ศ. 2568 ทั้งนี้ ยังไม่ได้มีการก่อสร้างต่อเติมในส่วน of อาคารสำนักงานบริเวณชั้นที่ 1 สระว่ายน้ำบริเวณชั้นที่ 2 ของอาคารสูง 6 ชั้น ตลอดจนยังไม่ได้ดำเนินการก่อสร้างอาคารงานระบบแบบขั้นเดียวแต่อย่างใด

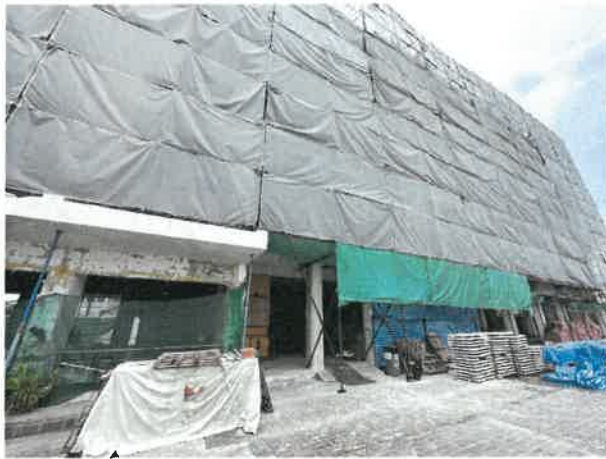
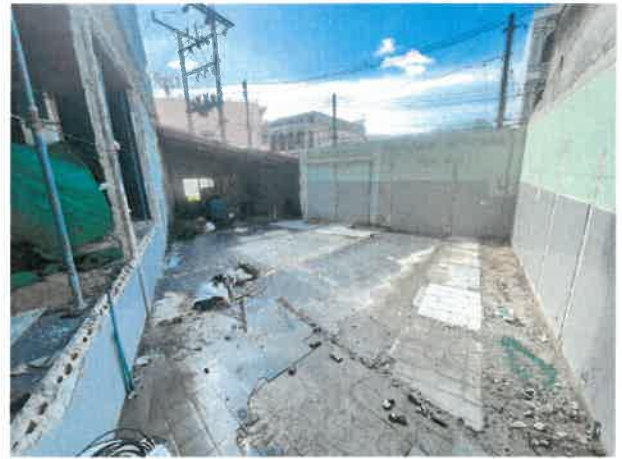
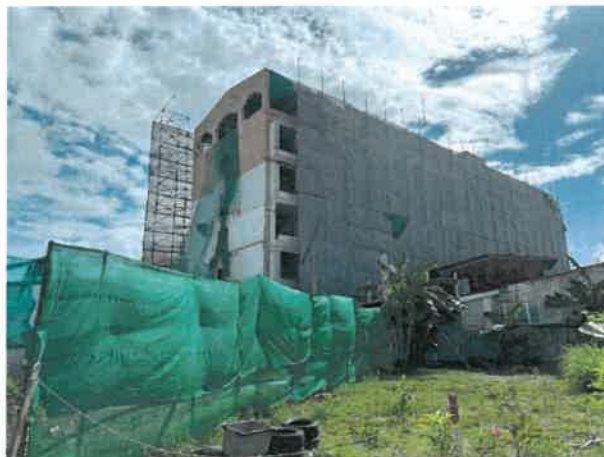
สภาพพื้นที่ภายนอกอาคาร

จากรายละเอียดข้างต้น โรงแรมโรมเพลส ได้รับอนุญาตให้ก่อสร้างอาคารเป็นอาคารคอนกรีตเสริมเหล็กสูง 5 ชั้น พร้อมดาดฟ้า แต่ในปัจจุบัน อาคารดังกล่าวซึ่งบริษัท อีทีจี ภูเก็ต จำกัด ได้ซื้อและรับโอนกรรมสิทธิ์มาจากบริษัท ภูเก็ต ธันวาคมจิต จำกัด ปรากฏว่ามีลักษณะเป็นอาคารสูง 6 ชั้น โดยพื้นที่บริเวณชั้นที่ 6 ในปัจจุบันเป็นห้องโถงโล่ง ไม่มีการจัดทำเป็นห้องพักแต่อย่างใด

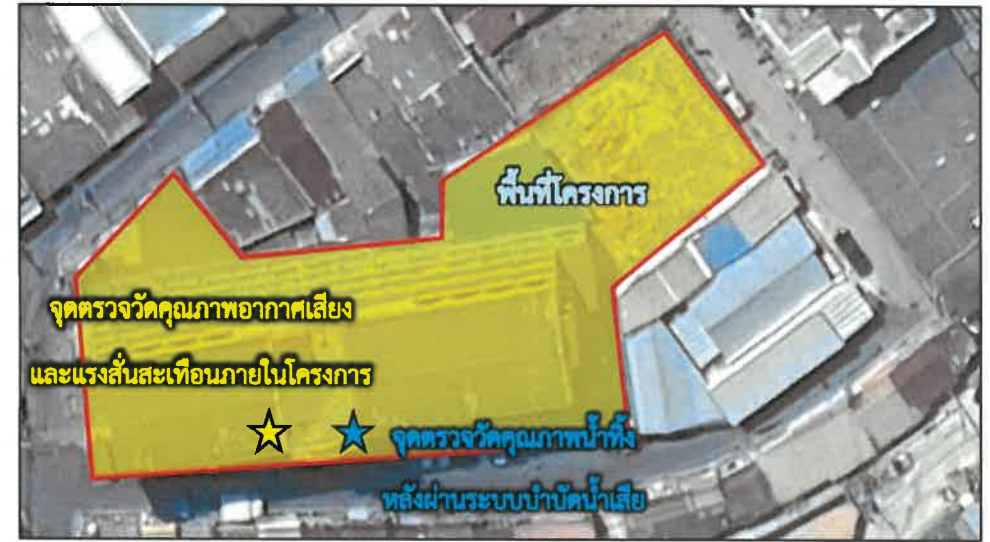
รูปที่ 13 ตำแหน่งจุดตรวจวัดคุณภาพอากาศ เสี่ยง และแรงสั่นสะเทือน และจุดตรวจวัดคุณภาพน้ำทิ้งหลังผ่านระบบบำบัดน้ำเสียในระยะรื้อถอน และระยะก่อสร้างของพื้นที่โครงการ

สัญลักษณ์	คำอธิบาย
	พื้นที่โครงการ
	จุดตรวจวัดคุณภาพน้ำทิ้งหลังผ่านระบบบำบัดน้ำเสีย
	จุดตรวจวัดคุณภาพอากาศเสี่ยงและแรงสั่นสะเทือนภายในโครงการ

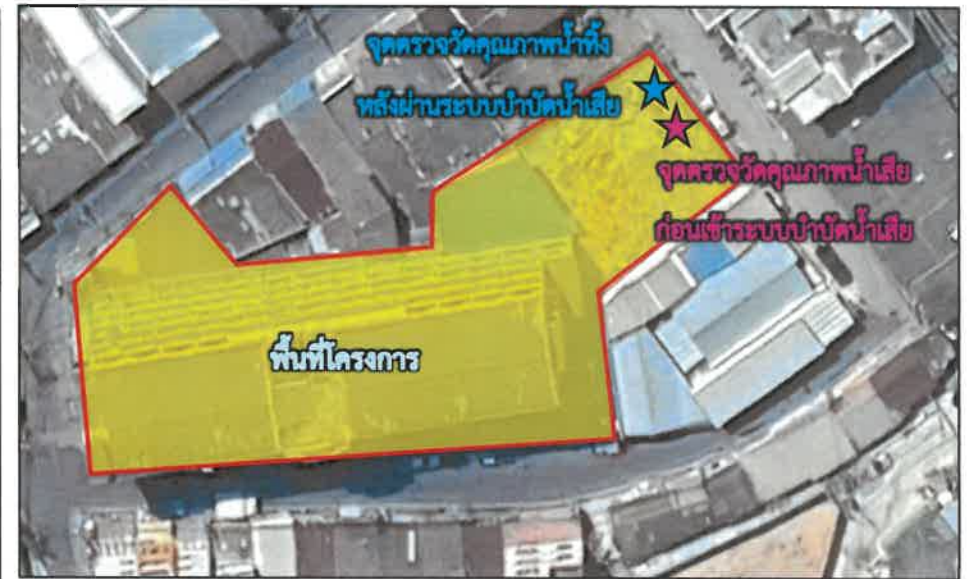
รูปที่ 14 ตำแหน่งจุดตรวจวัดคุณภาพน้ำเสียก่อนเข้าระบบบำบัดน้ำเสีย และจุดตรวจวัดคุณภาพน้ำทิ้งหลังผ่านระบบบำบัดน้ำเสีย ในระยะดำเนินการ ของพื้นที่โครงการ

สัญลักษณ์	คำอธิบาย
	พื้นที่โครงการ
	จุดตรวจวัดคุณภาพน้ำเสียก่อนเข้าระบบบำบัดน้ำเสีย
	จุดตรวจวัดคุณภาพน้ำทิ้งหลังผ่านระบบบำบัดน้ำเสีย

องค์ประกอบทางสิ่งแวดล้อม และคุณค่าต่างๆ	พารามิเตอร์ที่ใช้ติดตาม ตรวจสอบ	วิธีวิเคราะห์/ตรวจวัด	ตำแหน่ง/สถานีติดตาม ตรวจสอบ	ความถี่	ผู้รับผิดชอบ
2.2 การจัดการน้ำเสียและ สิ่งปฏิกูล (ต่อ)	<ul style="list-style-type: none"> คุณภาพน้ำทิ้งหลังบำบัด จำนวน 10 พารามิเตอร์ ได้แก่ <ul style="list-style-type: none"> - ความเป็นกรดและด่าง (pH) - บีโอดี (BOD) - ของแข็งแขวนลอยทั้งหมด (Total Suspended Solids) - ของแข็งละลายน้ำทั้งหมด (Total Dissolved Solids) - ซัลไฟด์ (Sulfide) - ทีเคเอ็น (TKN) - น้ำมันและไขมัน (Oil and Grease) - แบคทีเรียกลุ่มโคลิฟอร์ม ทั้งหมด (Total Coliform Bacteria) - แบคทีเรียกลุ่มฟีคอลโคลี ฟอร์ม (Fecal Coliform Bacteria) - คลอรีนอิสระ (Free Chlorine) 		- น้ำทิ้งหลังออกจากระบบ บำบัดน้ำเสียรวม จำนวน 1 จุด (ดังรูปที่ 14)	- ตรวจวัดน้ำทิ้งหลังออกจาก ระบบบำบัดน้ำเสียรวมทุก 1 เดือน ตลอดระยะ ดำเนินการ
