บทที่ 4

สรุปผลการปฏิบัติตามมาตรการฯ และข้อเสนอแนะ

จากผลการติดตามตรวจสอบผลการปฏิบัติตามมาตรการป้องกันและแก้ไขผลกระทบสิ่งแวดล้อมและมาตรการติดตามตรวจสอบผลกระทบสิ่งแวดล้อม โครงการ ดี คอนโด นิยม ของเดือนมกราคม ถึง มิถุนายน 2564 พบว่าโครงการฯ การปฏิบัติตามมาตรการฯ โดยส่วนใหญ่แล้ว แต่ยังคงมีบางมาตรการที่ทางโครงการไม่ได้ปฏิบัติ ปฏิบัติไม่ได้ ปฏิบัติได้แต่ไม่มีประสิทธิภาพ และยังไม่ถึงเวลาปฏิบัติ โดยสามารถสรุปได้ ดังตารางที่ 4-1

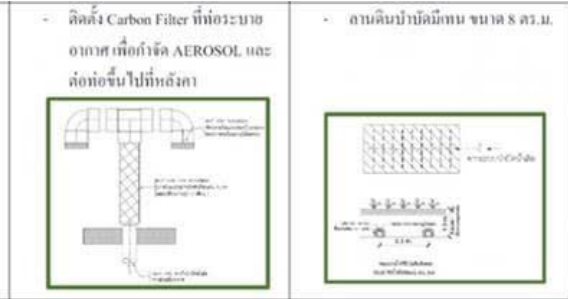
| องค์ประกอบทางสิ่งแวดล้อม | มาตรการป้องกันและแก้ไขผลกระทบสิ่งแวดล้อมที่ไม่ได้ปฏิบัติ ปฏิบัติไม่ได้ ปฏิบัติได้แต่ไม่มีประสิทธิภาพ และยังไม่ถึงเวลาปฏิบัติ | การดำเนินการในปัจจุบัน/แนวทางการดำเนินการ |
|--|---|--|
| | - จัดให้มีการกำจัดละอองแขวนลอย (Aerosol) โดยถัง FILTER SCRUBBER | การดำเนินการในปัจจุบัน ไม่ได้ปฏิบัติ : ทางโครงการอยู่ระหว่างติดตั้งระบบกำจัดละอองแขวนลอย (Aerosol) แนวทางการดำเนินการ ให้โครงการติดตั้งระบบกำจัดระบบกำจัดละอองแขวนลอย (Aerosol) ตามมาตรการกำหนด |
