มาตรการป้องกันและแก้ไข ผลกระทบสิ่งแวดล้อมและ มาตรการติดตามตรวจสอบ คุณภาพสิ่งแวดล้อม

มาตรการป้องกันและแก้ไขผลกระทบสิ่งแวดล้อม และมาตรการติดตามตรวจสอบคุณภาพสิ่งแวดล้อม

2.1 มาตรการป้องกันและแก้ไขผลกระทบสิ่งแวดล้อม

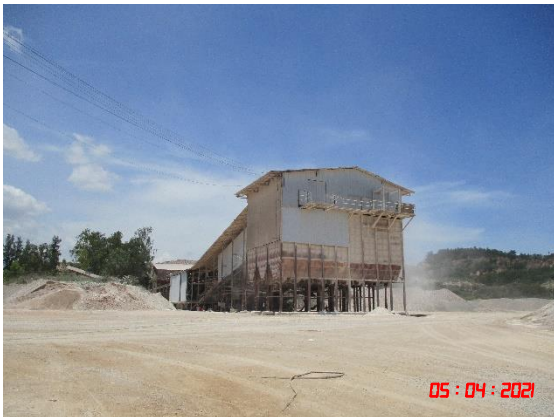
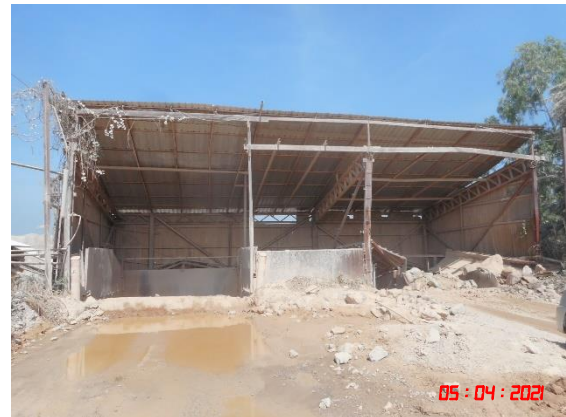
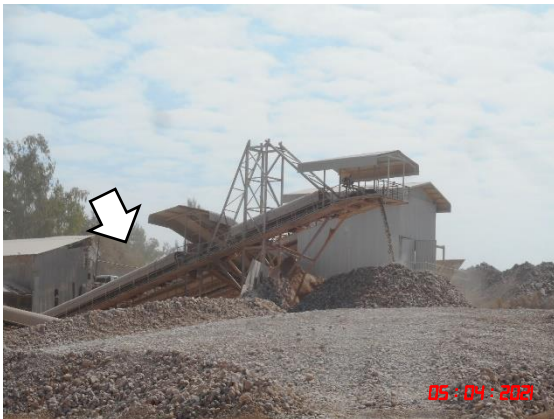
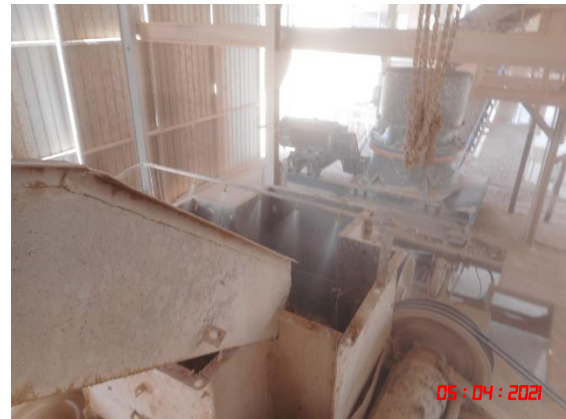
รูปที่ 2-4 ระบบป้องกันและกำจัดฝุ่นละอองบริเวณโรงโม่ บด และย่อยหิน

อาคารปิดคลุมโรงโม่หิน

อาคารปิดคลุมยังรับหินใหญ่

หลังคาปิดคลุมสายพานลำเลียง

ระบบสเปรย์น้ำ

2. ให้ปรับปรุงซ่อมแซมระบบป้องกันผลกระทบสิ่งแวดล้อมของโรงโม่หิน ตามระเบียบข้อกำหนดของหน่วยงานราชการที่กำหนดไว้อย่างเคร่งครัด	<ul style="list-style-type: none"> ผู้ถือประทานบัตรได้ปรับปรุงระบบป้องกันผลกระทบสิ่งแวดล้อมจากการโม่ บด และย่อยหิน ตามประกาศกรมอุตสาหกรรมพื้นฐานและการเหมืองแร่ เรื่อง ให้โรงโม่ บดหรือย่อยหินมีระบบป้องกันผลกระทบสิ่งแวดล้อมโดยเคร่งครัด รวมทั้งดูแลรักษาให้มีประสิทธิภาพที่ดีอยู่เสมอ (รูปที่ 2-4) ดังนี้ 	-

5. ให้ดูแลรักษาและปรับปรุงระบบป้องกันผลกระทบสิ่งแวดล้อมของโรงโม่หินให้เป็นไปตามประกาศกรมอุตสาหกรรมพื้นฐานและการเหมืองแร่ เรื่อง ให้โรงโม่บดหรือย่อยหินมีระบบป้องกันผลกระทบสิ่งแวดล้อมอย่างเคร่งครัด	<ul style="list-style-type: none"> ผู้ถือประทานบัตรได้ปรับปรุงระบบป้องกันผลกระทบสิ่งแวดล้อมจากการโม่ บด และย่อยหิน ตามประกาศกรมอุตสาหกรรมพื้นฐานและการเหมืองแร่ เรื่อง ให้โรงโม่ บดหรือย่อยหินมีระบบป้องกันผลกระทบสิ่งแวดล้อมโดยเคร่งครัด รวมทั้งดูแลรักษาให้มีประสิทธิภาพที่ดีอยู่เสมอ ดังรูปที่ 2-4 	-
