## มาตรการป้องกันและแก้ไข ผลกระทบสิ่งแวดล้อมและ มาตรการติดตามตรวจสอบ คุณภาพสิ่งแวดล้อม

# บทที่ 2

## มาตรการป้องกันและแก้ไขผลกระทบสิ่งแวดล้อม และมาตรการติดตามตรวจสอบคุณภาพสิ่งแวดล้อม

### 2.1 มาตรการป้องกันและแก้ไขผลกระทบสิ่งแวดล้อม

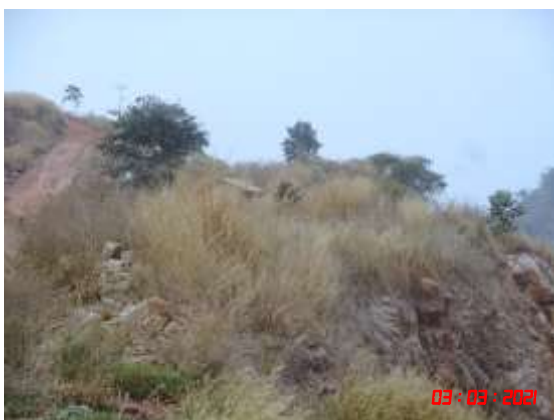
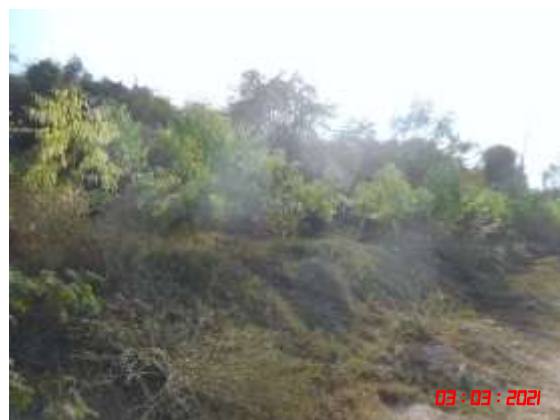
รูปที่ 2-3 แนวเวนพื้นที่ไม่ทำเหมืองจากขอบแปลงประทานบัตร

| เงื่อนไขตามมาตรการ | ผลการปฏิบัติตามมาตรการ | ปัญหา อุปสรรค ที่ไม่สามารถปฏิบัติตามมาตรการ และแนวทางแก้ไข |
|--|---|--|
| 1. กำหนดขอบเขตพื้นที่กิจกรรมต่างๆ ให้ชัดเจน ได้แก่ พื้นที่เปิดทำเหมือง และพื้นที่เว้นไม่ทำเหมืองในระยะ 10 เมตร ตามแผนผังการทำเหมือง | <ul style="list-style-type: none"> <li>การทำเหมืองของโครงการได้มีการกำหนดขอบเขตพื้นที่กิจกรรมต่างๆ ไว้อย่างชัดเจน โดยมีการติดติดตั้งป้ายแสดงเขตพื้นที่ประทานบัตรไว้ด้านหน้าพื้นที่ประทานบัตรไว้บริเวณด้านหน้าพื้นที่โครงการ ดังรูปที่ 2-2 และมีการเว้นพื้นที่ทำเหมืองในระยะประมาณ 10 เมตร จากขอบแปลงประทานบัตร ดังรูปที่ 2-3</li> </ul> | - |

| เงื่อนไขตามมาตรการ | ผลการปฏิบัติตามมาตรการ | ปัญหา อุปสรรค ที่ไม่สามารถปฏิบัติตามมาตรการ และแนวทางแก้ไข |
|--|---|--|
| 1. กำหนดขอบเขตพื้นที่ที่ต้องใช้ในการดำเนินการทำเหมือง และพื้นที่เว้นการทำเหมืองให้ชัดเจน โดยการเว้นพื้นที่ไม่ทำเหมืองในระยะ 10 เมตร จากขอบเขตพื้นที่โครงการโดยรอบ และแสดงสัญลักษณ์หรือป้ายให้เห็นอย่างชัดเจน | <ul style="list-style-type: none"> <li>การทำเหมืองของโครงการได้มีการกำหนดขอบเขตพื้นที่กิจกรรมต่างๆ ไว้อย่างชัดเจน โดยมีการติดติดตั้งป้ายแสดงเขตพื้นที่ประทานบัตรไว้ด้านหน้าพื้นที่ประทานบัตรไว้บริเวณด้านหน้าพื้นที่โครงการ ดังรูปที่ 2-2 และมีการเว้นพื้นที่ทำเหมืองในระยะประมาณ 10 เมตร จากขอบแปลงประทานบัตร ดังรูปที่ 2-3</li> </ul> | - |

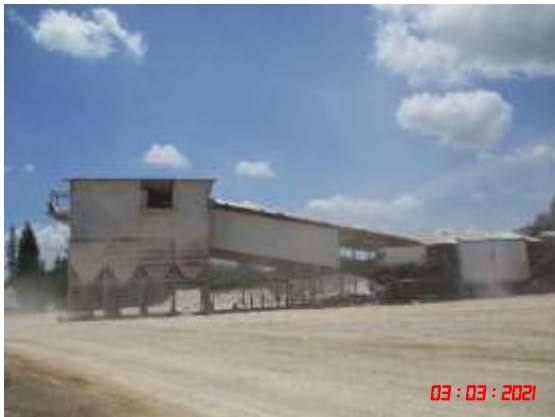
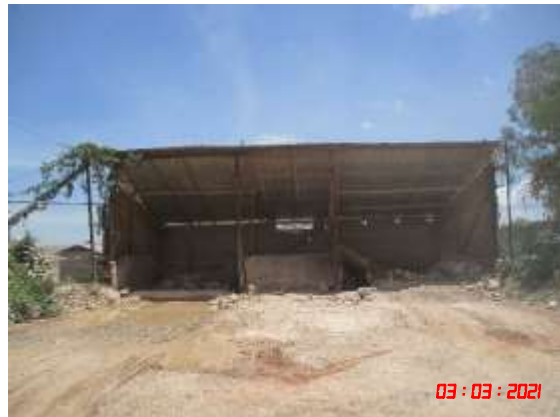
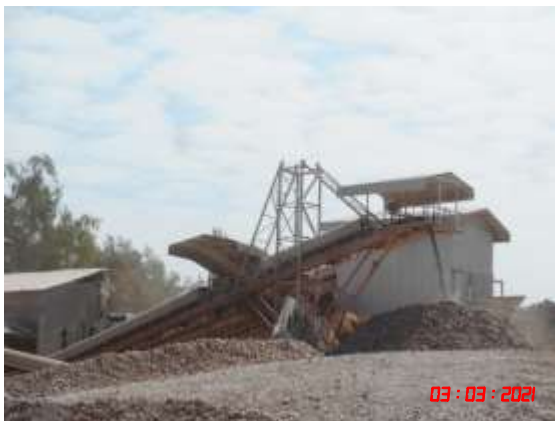
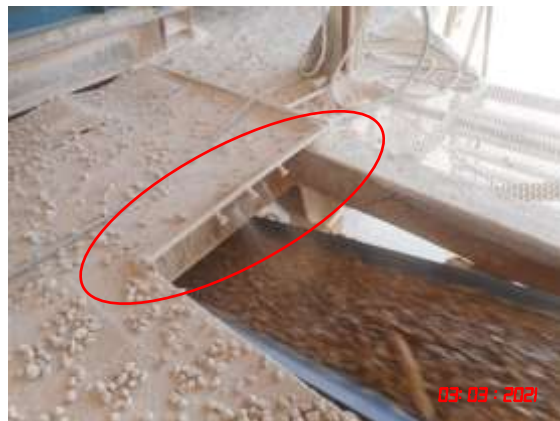
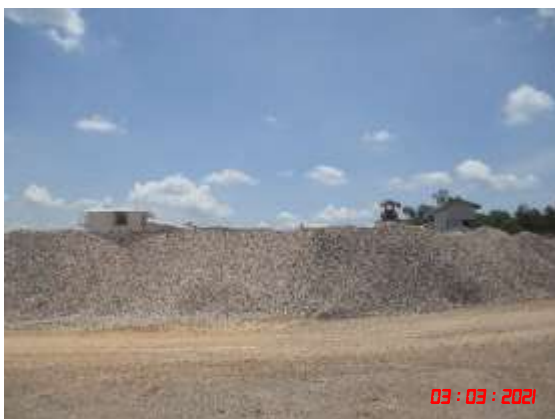
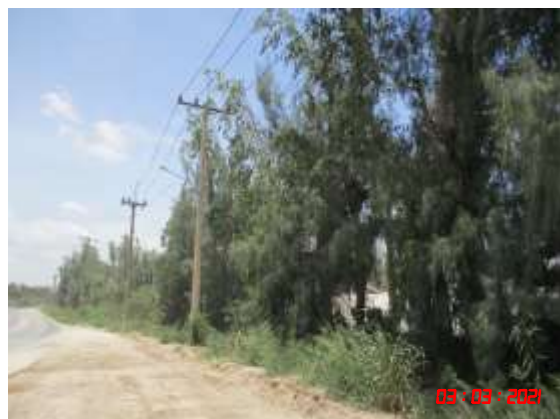
## รูปที่ 2-4 ระบบป้องกันผลกระทบสิ่งแวดล้อมบริเวณโรงโม่หิน

| เงื่อนไขตามมาตรการ | ผลการปฏิบัติตามมาตรการ | ปัญหา อุปสรรค ที่ไม่สามารถปฏิบัติตามมาตรการ และแนวทางแก้ไข |
|--|---|--|
| 2. ให้ปรับปรุงซ่อมแซมระบบป้องกันผลกระทบสิ่งแวดล้อมของโรงโม่หิน ตามระเบียบข้อกำหนดของหน่วยงานราชการที่กำหนดไว้อย่างเคร่งครัด | <ul style="list-style-type: none"> <li>ผู้ถือประทานบัตรได้มีการปรับปรุงโรงโม่หินของโครงการให้เป็นไปตามประกาศกรมอุตสาหกรรมพื้นฐานและการเหมืองแร่ เรื่อง ให้โรงโม่บดหรือย่อยหินมีระบบป้องกันผลกระทบสิ่งแวดล้อมโดยเคร่งครัด ดังรูปที่ 2-4 โดยมีรายละเอียดดังนี้</li> </ul> | - |

| เงื่อนไขตามมาตรการ | ผลการปฏิบัติตามมาตรการ | ปัญหา อุปสรรค ที่ไม่สามารถปฏิบัติตามมาตรการ และแนวทางแก้ไข |
|--|--|--|
| 5. ให้ดูแลรักษาและปรับปรุงระบบป้องกันผลกระทบสิ่งแวดล้อมของโรงโม่หินให้เป็นไปตามประกาศกรมอุตสาหกรรมพื้นฐานและการเหมืองแร่ เรื่อง ให้โรงโม่ บด หรือย่อยหิน มีระบบป้องกันผลกระทบสิ่งแวดล้อมอย่างเคร่งครัด | <ul style="list-style-type: none"> <li>ผู้ถือประทานบัตรได้มีการดูแลบำรุงรักษาอาคารและอุปกรณ์ตลอดจนระบบป้องกันผลกระทบสิ่งแวดล้อมตลอดระยะเวลาทำงานอย่างเข้มงวด เพื่อไม่ปล่อยฝุ่นละอองเกินมาตรฐาน ตามประกาศกระทรวงวิทยาศาสตร์เทคโนโลยีและสิ่งแวดล้อม เรื่อง กำหนดมาตรฐานควบคุมการปล่อยฝุ่นละอองจากโรงโม่บดหรือย่อยหิน ลงวันที่ 20 ธันวาคม 2539 ดังรูปที่ 2-4</li> </ul> | - |

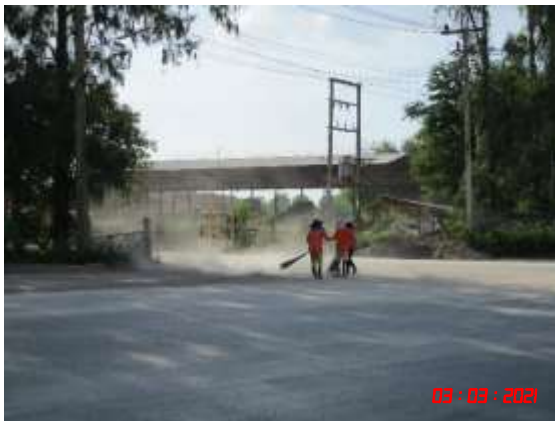
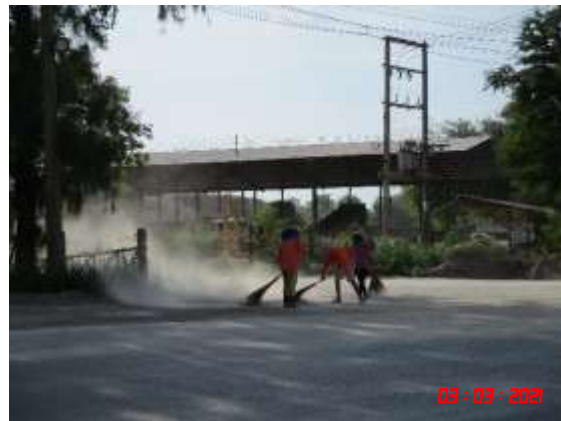
### รูปที่ 2-6 การทำความสะอาดเก็บกวาดฝุ่นละอองบริเวณเส้นทางลำเลียงแร่บริเวณด้านหน้าโรงโม่หิน

| เงื่อนไขตามมาตรการ | ผลการปฏิบัติตามมาตรการ | ปัญหา อุปสรรค ที่ไม่สามารถปฏิบัติตามมาตรการ และแนวทางแก้ไข |
|---|---|--|
| <ul style="list-style-type: none"> <li>- ให้อำนาจการฉีดพรมน้ำบริเวณลานเก็บกองหินที่คัดขนาดแล้ว และตามเส้นทางขนส่งลำเลียงหิน ในขณะที่เครื่องจักรกลและยานพาหนะทำงานอยู่ เพื่อป้องกันการฟุ้งกระจายของฝุ่น พร้อมทั้งมีการทำความสะอาด เก็บกวาดฝุ่นละอองที่ตกค้างสะสมบริเวณพื้นโรงโม่หิน และเส้นทางลำเลียงขนส่งหินอย่างน้อยสัปดาห์ละ 1 ครั้ง</li> </ul> | <ul style="list-style-type: none"> <li>- มีการติดตั้งระบบสเปรย์น้ำบริเวณลานกองหิน และมีการฉีดพรมน้ำบริเวณโรงโม่หินและเส้นทางขนส่งแร่ตามความเหมาะสมของสภาพอากาศ ดังรูปที่ 2-5 พร้อมทั้งทำความสะอาดเก็บกวาดฝุ่นละอองที่ตกค้างสะสมบริเวณพื้นโรงโม่หินและเส้นทางลำเลียงบริเวณด้านหน้าโรงโม่หิน ดังรูปที่ 2-6</li> </ul> | - |

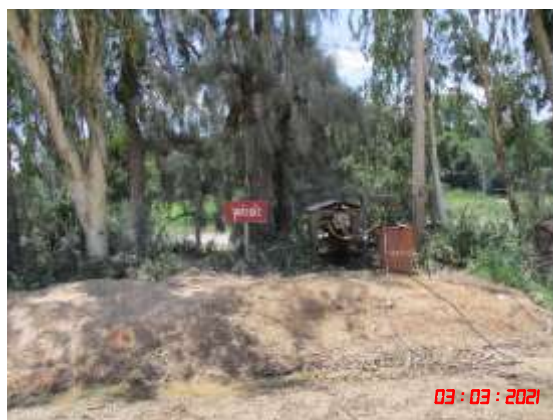
### รูปที่ 2-7 จุดล้างล้อรถบรรทุก

| เงื่อนไขตามมาตรการ | ผลการปฏิบัติตามมาตรการ | ปัญหา อุปสรรค ที่ไม่สามารถปฏิบัติตามมาตรการ และแนวทางแก้ไข |
|---|---|--|
| <ul style="list-style-type: none"> <li>- มีระบบลานล้างล้อรถยนต์ที่มีประสิทธิภาพและทำการล้างล้อรถบรรทุกหินก่อนออกนอกโรงโม่หิน</li> </ul> | <ul style="list-style-type: none"> <li>- ผู้ถือประทานบัตรได้จัดเตรียมจุดล้างล้อรถบรรทุกไว้สำหรับล้างล้อก่อนออกนอกพื้นที่โครงการดังรูปที่ 2-7</li> </ul> | - |

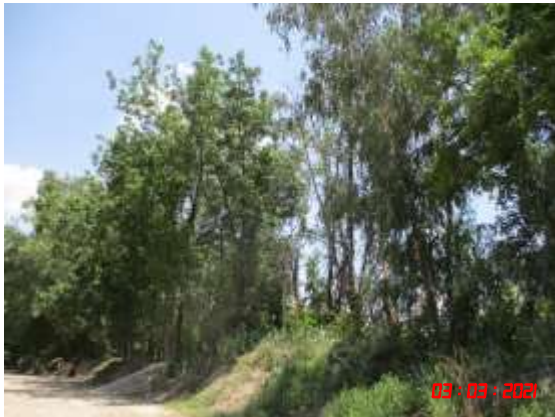
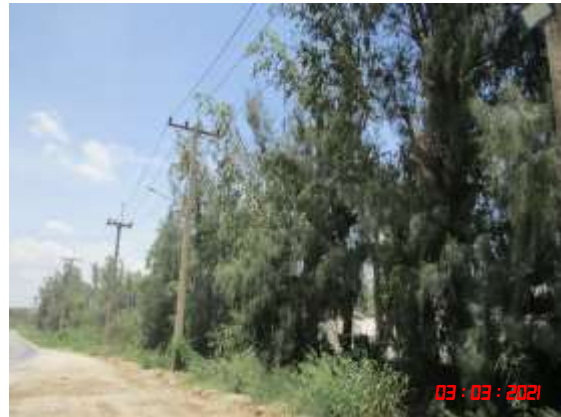
### รูปที่ 2-8 แนวต้นไม้โดยรอบพื้นที่โรงโม่หินของโครงการ

| เงื่อนไขตามมาตรการ | ผลการปฏิบัติตามมาตรการ | ปัญหา อุปสรรค ที่ไม่สามารถปฏิบัติตามมาตรการ และแนวทางแก้ไข |
|---|---|--|
| <ul style="list-style-type: none"> <li>- ปลุกต้นไม้โตเร็วทรงสูงแน่นทึบปิดกั้นทิศทางลมและเสียงตามความเหมาะสมของสภาพพื้นที่ ตามแนวเขตพื้นที่โรงโม่หินโดยรอบ และปลูกเสริมบริเวณพื้นที่ว่าง พร้อมทั้งดูแลรักษาให้เจริญเติบโตอยู่เสมอ</li> </ul> | <ul style="list-style-type: none"> <li>- ผู้ถือประทานบัตรได้มีการปลุกต้นไม้โตเร็วไว้บริเวณโดยรอบพื้นที่โรงโม่หินของโครงการ พร้อมทั้งดูแลรักษาให้เจริญเติบโตอยู่เสมอเพื่อเป็นแนวปิดกั้นทิศทางลมและเสียง ดังรูปที่ 2-8</li> </ul> | - |

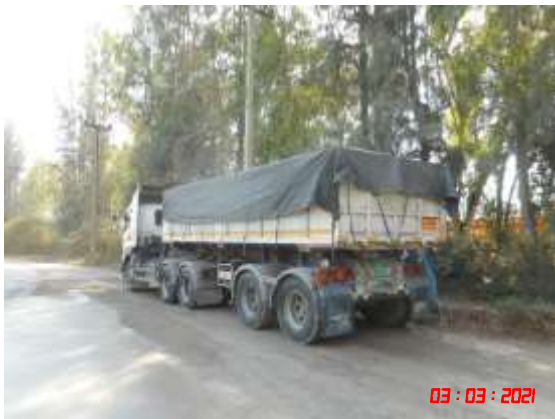
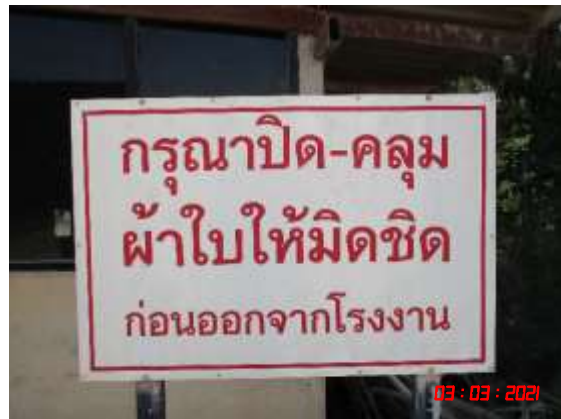
### รูปที่ 2-9 การปิดคลุมผ้าใบรถบรรทุกและป้ายเตือนให้ปิดคลุมผ้าใบรถบรรทุก

| เงื่อนไขตามมาตรการ | ผลการปฏิบัติตามมาตรการ | ปัญหา อุปสรรค ที่ไม่สามารถปฏิบัติตามมาตรการ และแนวทางแก้ไข |
|--|---|--|
| - รถบรรทุกที่ขนหินออกจากโรงโม่หิน จะต้องอยู่ในสภาพที่ดีไม่มีรอยรั่วให้หินร่วงหล่นได้ และมีผ้าใบปิดคลุมมิดชิด | - ผู้ถือประทานบัตรได้กำหนดกฎระเบียบให้รถบรรทุกที่ขนหินออกจากโรงโม่หิน จะต้องอยู่ในสภาพที่ดีไม่มีรอยรั่วให้หินร่วงหล่นได้ และกำหนดให้พนักงานขับรถทุกคนใช้ผ้าใบปิดคลุมท้ายกระบะให้มิดชิดเรียบร้อย โดยติดตั้งป้ายเตือนให้มองเห็นได้อย่างชัดเจน ดังรูปที่ 2-9 | - |

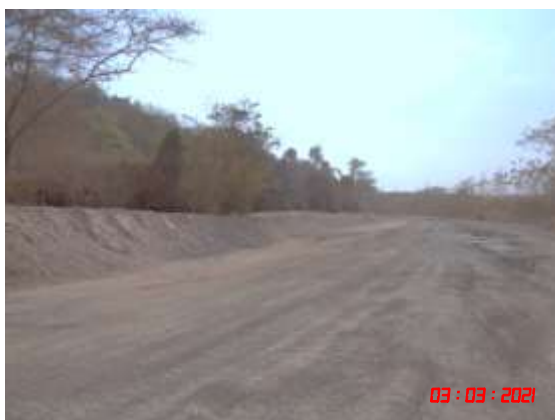
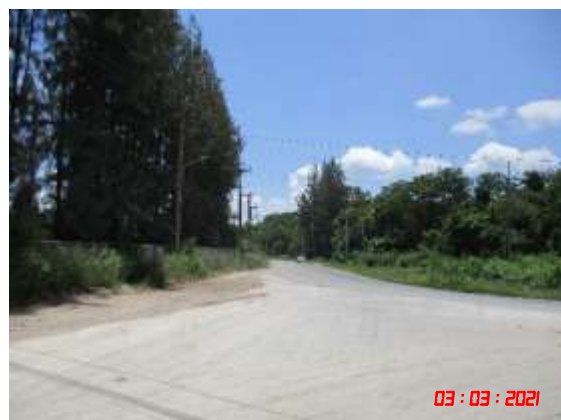
### รูปที่ 2-10 สภาพเส้นทางขนส่งแร่ของโครงการ

| เงื่อนไขตามมาตรการ | ผลการปฏิบัติตามมาตรการ | ปัญหา อุปสรรค ที่ไม่สามารถปฏิบัติตามมาตรการ และแนวทางแก้ไข |
|--|---|--|
| 3. ให้ปรับปรุงซ่อมแซมเส้นทางขนส่งแร่บริเวณที่ชำรุดเสียหายให้แล้วเสร็จก่อนเปิดดำเนินการ เพื่อลดผลกระทบด้านฝุ่นละออง | ● ผู้ถือประทานบัตรได้ดูแลเส้นทางขนส่งแร่ของโครงการให้อยู่ในสภาพดีตลอดการดำเนินโครงการ ดังรูปที่ 2-10 เพื่อลดผลกระทบด้านฝุ่นละออง กรณีที่เส้นทางมีการชำรุดเสียหายจะเร่งปรับปรุงซ่อมแซมให้อยู่ในสภาพที่ดีก่อนเปิดใช้เส้นทางต่อไป | - |

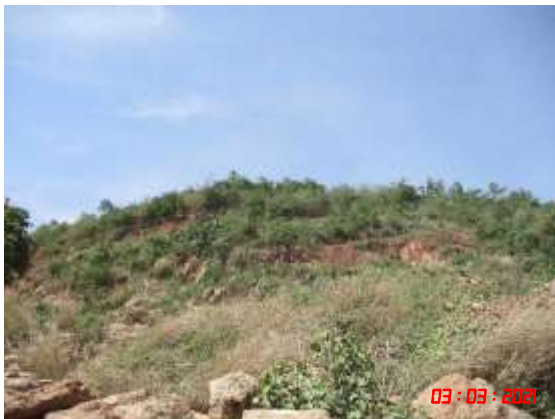
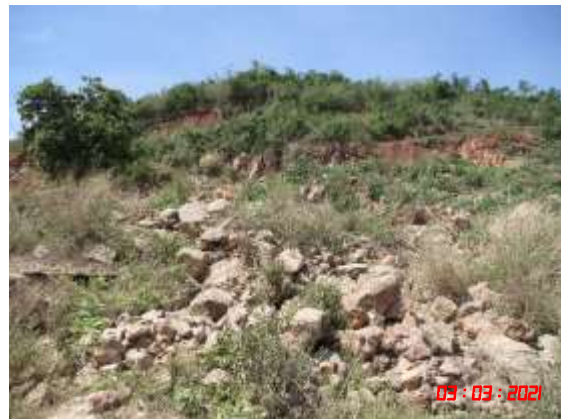
### รูปที่ 2-15 พื้นที่หน้าเหมืองของโครงการในปัจจุบัน

| เงื่อนไขตามมาตรการ | ผลการปฏิบัติตามมาตรการ | ปัญหา อุปสรรค ที่ไม่สามารถปฏิบัติตามมาตรการ และแนวทางแก้ไข |
|--|--|--|
| 1. ออกแบบหน้าเหมืองให้มีลักษณะเป็นขั้นบันได (Benching Method) ให้มีความสูงชันละไม่เกิน 10 เมตร และความกว้างชันละไม่น้อยกว่า 10 เมตร และควบคุมความลาดชันรวม (Overall Slope) ไม่ให้เกิน 45 องศา พร้อมทั้งตรวจสอบสภาพหน้าเหมืองให้อยู่ในสภาพที่ปลอดภัยจากการพังทลายก่อนเข้าปฏิบัติงานในแต่ละวัน | <ul style="list-style-type: none"> <li>วิศวกรควบคุมการทำเหมืองของโครงการได้ออกแบบการทำเหมืองให้เป็นไปตามแผนผังกำหนด โดยออกแบบหน้าเหมืองให้มีลักษณะเป็นขั้นบันได (Benching Method) ให้มีความสูงชันละไม่เกิน 10 เมตร และความกว้างชันละไม่น้อยกว่า 10 เมตร และควบคุมความลาดชันรวม (Overall Slope) ไม่ให้เกิน 45 องศา ดังรูปที่ 2-15 พร้อมทั้งตรวจสอบสภาพหน้าเหมืองให้อยู่ในสภาพที่ปลอดภัยจากการพังทลายก่อนเข้าปฏิบัติงานในแต่ละวัน</li> </ul> | - |
| 2. ตรวจสอบเสถียรภาพหน้าเหมืองอยู่เสมอ หากพบว่าบริเวณใดไม่ปลอดภัยหรือมีโอกาสพังทลาย ให้ดำเนินการแก้ไขให้มีความปลอดภัยโดยเร็ว | <ul style="list-style-type: none"> <li>วิศวกรผู้ควบคุมเหมืองได้มีการตรวจสอบเสถียรภาพหน้าเหมืองอยู่เสมอ หากพบว่าบริเวณใดไม่ปลอดภัยหรือมีโอกาสพังทลาย จะดำเนินการแก้ไขให้มีความปลอดภัยโดยเร็ว</li> </ul> | - |

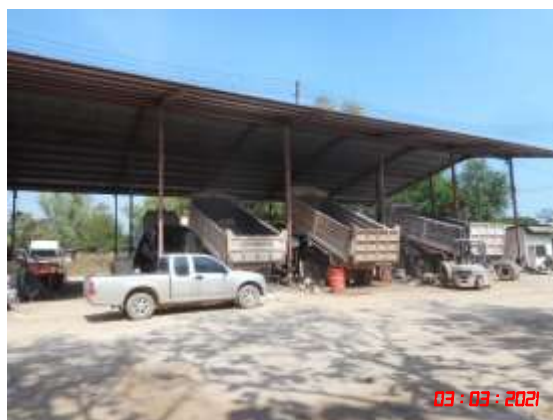
### รูปที่ 2-16 โรงซ่อมบำรุงของโครงการ

| เงื่อนไขตามมาตรการ | ผลการปฏิบัติตามมาตรการ | ปัญหา อุปสรรค ที่ไม่สามารถปฏิบัติตามมาตรการ และแนวทางแก้ไข |
|--|--|--|
| 1. ดูแลรักษาสภาพเครื่องจักรและอุปกรณ์ต่างๆ ให้อยู่ในสภาพที่สมบูรณ์ สามารถใช้งานได้ตามปกติ เพื่อลดระดับเสียงจากการทำงานของเครื่องจักรต่าง ๆ | <ul style="list-style-type: none"> <li>พนักงานซ่อมบำรุงของโครงการได้มีการดูแลรักษาสภาพเครื่องจักรและอุปกรณ์ต่างๆ ให้อยู่ในสภาพที่สมบูรณ์สามารถใช้งานได้ตามสภาพปกติ เพื่อลดระดับเสียงจากการทำงานของเครื่องจักรต่างๆ โดยได้มีการสร้างโรงซ่อมบำรุงไว้ในพื้นที่โรงโม่หินของโครงการ ดังรูปที่ 2-16</li> </ul> | - |

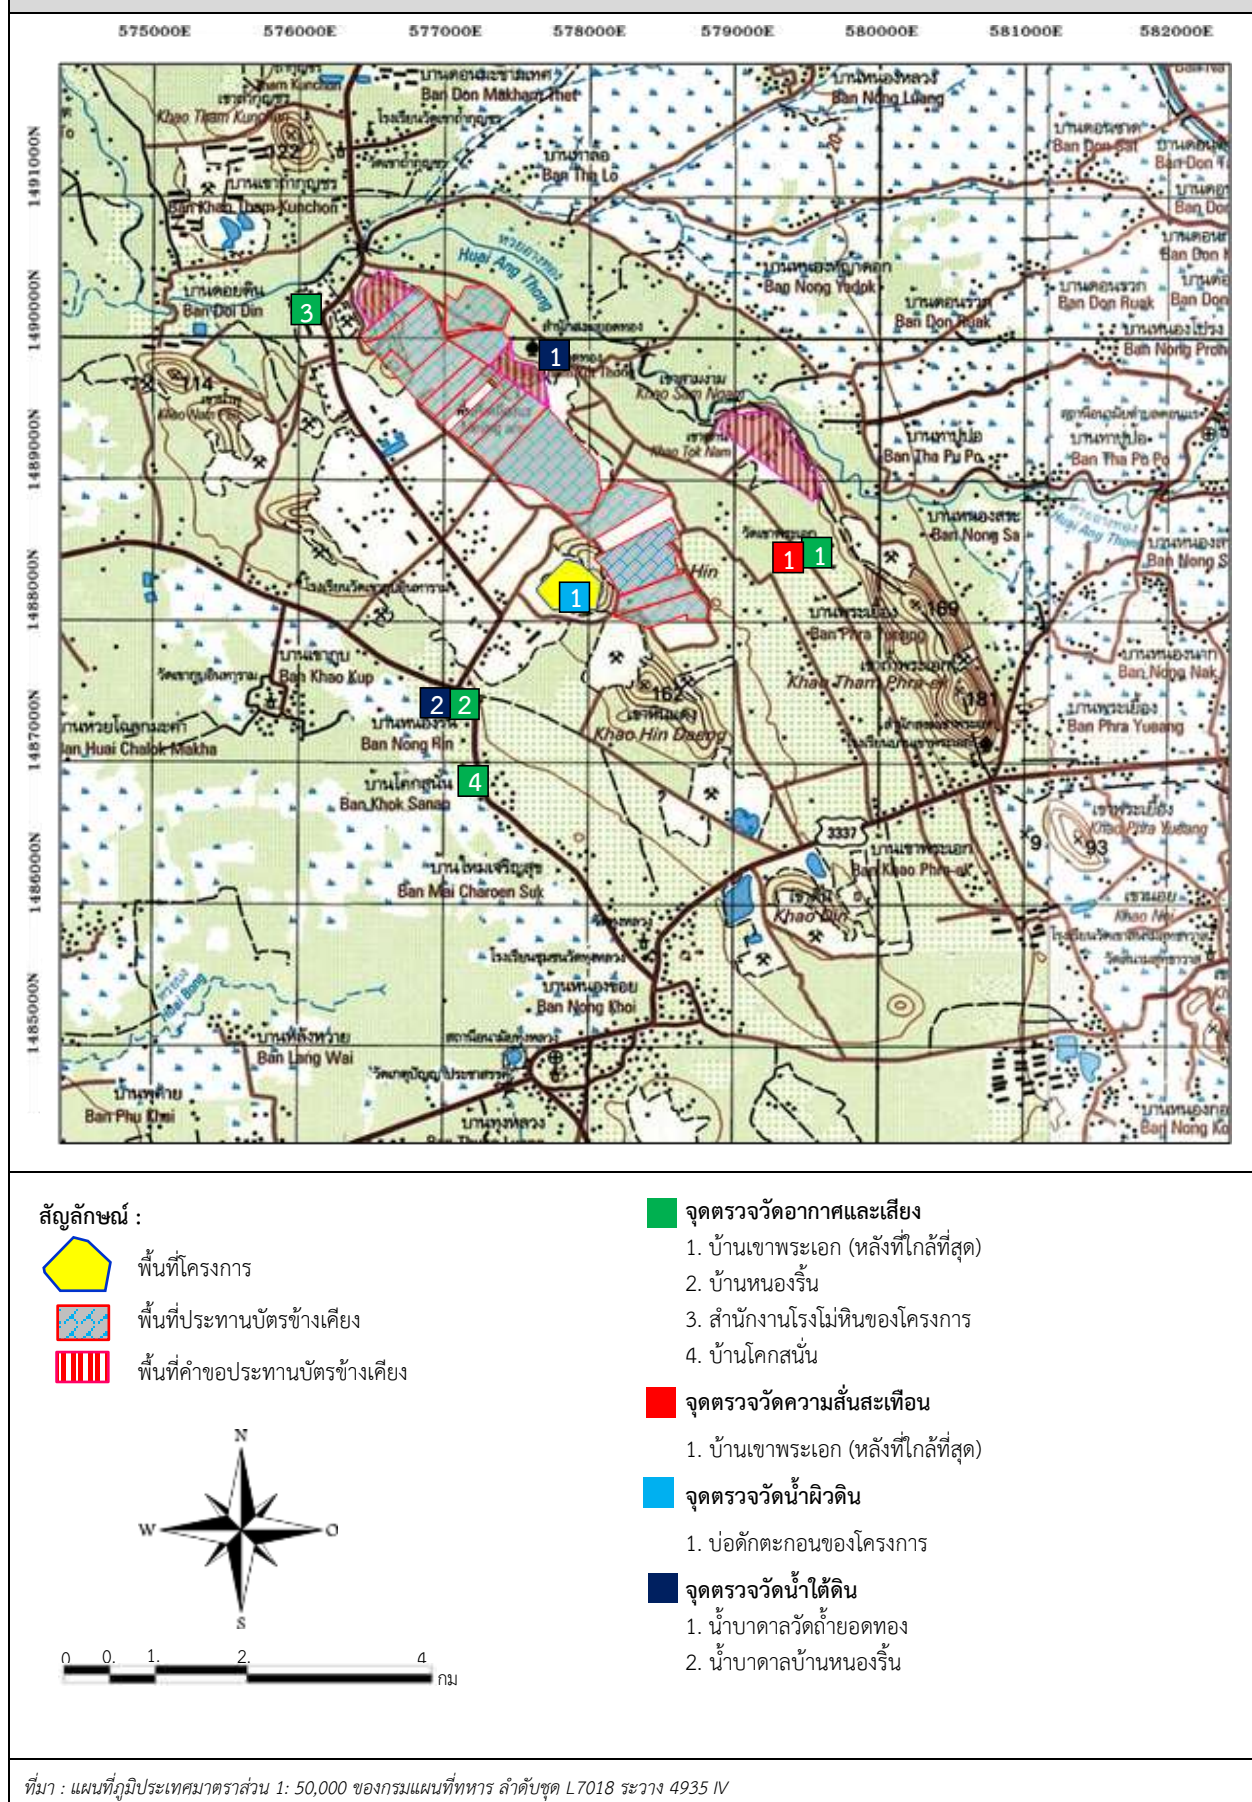
## รูปที่ 2-25 แสดงตำแหน่งตรวจวัดคุณภาพสิ่งแวดล้อม

มาตรการติดตามตรวจสอบคุณภาพสิ่งแวดล้อม ตามเงื่อนไขแนบท้ายประทานบัตรที่เห็นชอบในรายงานการวิเคราะห์ผลกระทบสิ่งแวดล้อมโครงการเหมืองแร่หินอุตสาหกรรมชนิดหินปูน เพื่ออุตสาหกรรมก่อสร้าง ประทานบัตรที่ 21111/16222 ของ นายณรงค์ จำปาศักดิ์ ตั้งอยู่ที่ หมู่ 1 ตำบลอ่างหิน อำเภอปากท่อ จังหวัดราชบุรี แสดงจุดตรวจวัดคุณภาพสิ่งแวดล้อมดังรูปที่ 2-25 และมีรายละเอียดดังนี้
