บทที่ 2

มาตรการป้องกันและแก้ไขผลกระทบสิ่งแวดล้อม และมาตรการติดตามตรวจสอบคุณภาพสิ่งแวดล้อม

บริษัท ธารรัก จำกัด ได้มอบหมายให้บริษัท ไมน์ เอ็นจิเนียริง คอนซัลแตนท์ จำกัด ดำเนินการตรวจสอบผลการตรวจสอบการปฏิบัติตามมาตรการป้องกันและแก้ไขผลกระทบสิ่งแวดล้อม โครงการเหมืองแร่หินอุตสาหกรรมชนิดหินปูนและหินแกรนิต เพื่ออุตสาหกรรมก่อสร้าง ประทานบัตรที่ 21391/15608 ของบริษัท ธารรัก จำกัด ตั้งอยู่ที่ ตำบลหนองช้างคอก และตำบลห้วยกะปิ อำเภอเมืองชลบุรี จังหวัดชลบุรี ตามหนังสือที่ 07/ก(2) 729 ลงวันที่ 29 พฤษภาคม 2556 ดังเอกสารแนบ 3 แสดงรายละเอียดผลการดำเนินการดังตารางที่ 2-1

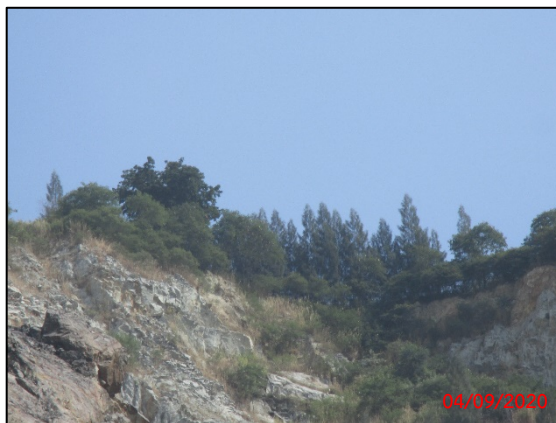
รูปที่ 2-1 แนวเส้นทางทำเหมือง

เงื่อนไขตามมาตรการ	ผลการปฏิบัติตามมาตรการ	ปัญหาอุปสรรค
1. ให้เว้นพื้นที่ไม่ทำเหมืองห่างจากแนวเขตประทานบัตร เป็นระยะอย่างน้อย 10 เมตร ตั้งแต่หมุดหลักเขตที่ 10-11 ยกเว้นแนวเขตด้านที่ติดต่อกับพื้นที่ประทานบัตรข้างเคียง	- ผู้ถือประทานบัตรได้ร่วมกับวิศวกรผู้ควบคุมการทำเหมืองในการกำหนดเว้นพื้นที่ไม่ทำเหมืองห่างจากแนวเขตประทานบัตรประมาณ 10 เมตร ตามแผนผังการทำเหมืองดังรูปที่ 2-1	-

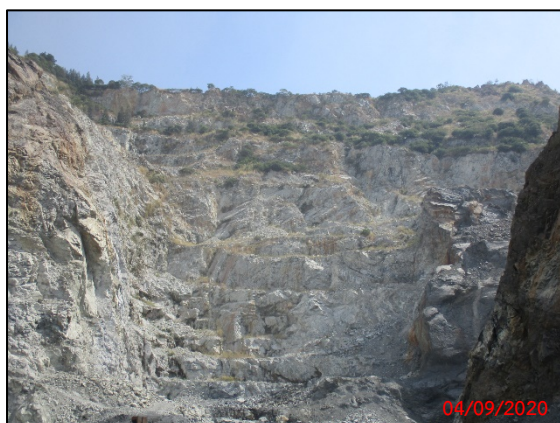
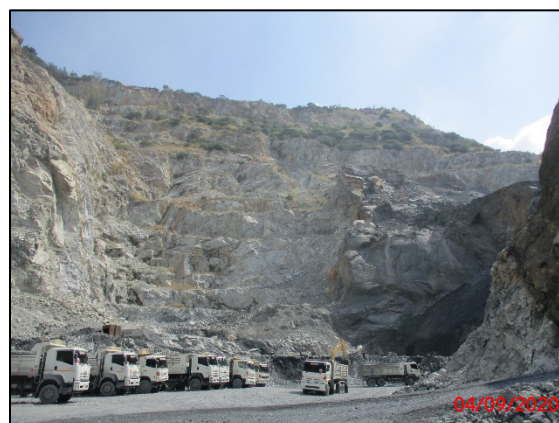
รูปที่ 2-2 ลักษณะหน้าเหมืองของโครงการในปัจจุบัน

2. กำหนดการเปิดหน้าเหมืองให้มีทิศทางและลำดับขั้นตอนตลอดจนขอบเขตพื้นที่ทำเหมืองตามแผนผังโครงการทำเหมืองโดยเคร่งครัด เปิดหน้าเหมืองในลักษณะชั้นบันได มีความสูงของชั้นบันไดไม่เกิน 10 เมตร ความกว้างของชั้นบันไดไม่น้อยกว่า 10 เมตร และควบคุมความลาดเอียงของหน้าเหมืองโดยรวมไม่เกิน 45 องศา โดยเริ่มจากบริเวณที่ระดับความสูงประมาณ 90 เมตรจากระดับน้ำทะเลปานกลาง (รทก.) ลงไปถึงระดับความสูงประมาณ 110 เมตร (รทก.)	- วิศวกรผู้ควบคุมการทำเหมืองได้ดำเนินการเปิดหน้าเหมืองตามแผนผังโครงการทำเหมืองอย่างเคร่งครัด โดยเปิดหน้าเหมืองในลักษณะชั้นบันได พร้อมทั้งควบคุมความลาดเอียงของหน้าเหมืองรวมไม่เกิน 45 องศา เพื่อป้องกันการพังทลายของหน้าดินดังรูปที่ 2-2	-

15.3 สำหรับหน้าเหมืองซึ่งมีลักษณะเป็นบ่อเหมืองลึกลงไปจากระดับพื้นดินโดยรอบให้ปรับแต่งขอบขุมเหมืองและความลาดชันของชั้นบันไดที่อยู่เหนือระดับน้ำให้มีเสถียรภาพแข็งแรงและปลอดภัย แล้วนำเปลือกดินมาปิดทับเพื่อปลูกพืชตระกูลหญ้าคลุมดิน เช่น หญ้าแฝก เพื่อป้องกันการชะล้างพังทลายของดิน และพัฒนาเป็นบ่อเก็บกักน้ำเพื่อใช้สอยต่อไป	- ผู้ถือประทานบัตรได้มอบหมายให้วิศวกรผู้ควบคุมเหมืองดำเนินการปรับแต่งพื้นที่บ่อเหมืองและชั้นบันไดให้มีความเสถียรภาพแข็งแรงและมีความปลอดภัย จากการพังทลายซึ่งบริเวณบ่อเหมืองที่ลึกลงจากระดับผิวดิน ดังรูปที่ 2-2 อนาคตจะได้พัฒนาให้เป็นบ่อรับน้ำเพื่อใช้ประโยชน์สาธารณะต่อไป	-

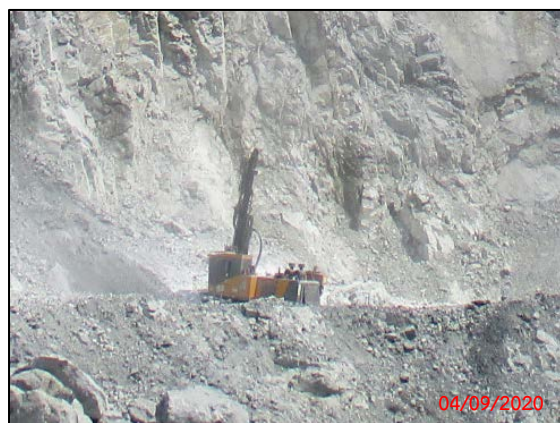
รูปที่ 2-3 เครื่องเจาะระเบิด

3. ใช้เครื่องเจาะระเบิดแบบดินตะขាប់ที่มีเครื่องดูดฝุ่นติดตั้งที่บริเวณหัวเจาะ เพื่อป้องกันการฟุ้งกระจายของฝุ่นละอองที่เกิดจากการเจาะระเบิด	- วิศวกรผู้ควบคุมเหมืองได้ควบคุมให้มีการใช้เครื่องเจาะระเบิดแบบดินตะขាប់ที่มีเครื่องดูดฝุ่นติดตั้งที่บริเวณหัวเจาะในการเปิดหน้าเหมือง เพื่อป้องกันการฟุ้งกระจายของฝุ่นละอองในขณะเจาะระเบิดดังรูปที่ 2-3	-

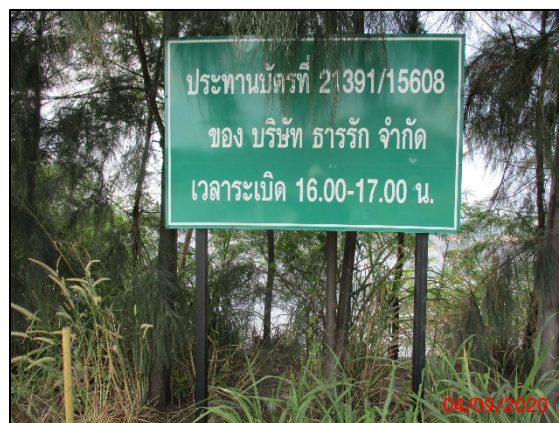
รูปที่ 2-4 ป้ายแสดงเวลาระเบิดหิน

เงื่อนไขตามมาตรการ	ผลการปฏิบัติตามมาตรการ	ปัญหาอุปสรรค
4. ให้ใช้ปริมาณวัตถุระเบิดเป็นไปตามแผนผังโครงการทำเหมือง ทั้งนี้ไม่เกิน 64 กิโลกรัมต่อจังหวัดงั่วง จุติระเบิดด้วยแก๊บแบบ หน่วงเวลา ระหว่าง 16.00-17.00 น. ทำการระเบิดวันละ 1 ครั้ง โดยให้มีสัญญาณเตือนก่อนการระเบิดให้ได้ยินและเห็นชัดเจนใน ระยะ 500 เมตร เป็นเวลานาน 5 นาที พร้อมติดป้ายเตือนเวลาทำ การระเบิดหินและเขตการใช้วัตถุระเบิดที่ปากทางเข้าเหมือง	- วิศวกรผู้ควบคุมการทำเหมืองได้มีการใช้วัตถุระเบิดให้เป็นไปตาม แผนผังโครงการกำหนด ดังรายละเอียดต่อไปนี้ 1. ใช้ปริมาณวัตถุระเบิดไม่เกิน 64 กิโลกรัม/จังหวัดงั่วง 2. จุติระเบิดด้วยแก๊บแบบหน่วงเวลา 3. ทำการระเบิดวันละ 1 ครั้ง ในช่วงเวลา 16.00-17.00 น. พร้อมติดตั้งป้ายเตือนเวลาทำการระเบิดหินและเขตการใช้วัตถุ ระเบิดดังรูปที่ 2-4 4. มีสัญญาณเตือนก่อนระเบิดให้ได้ยินและเห็นชัดเจนในระยะ 500 เมตร	-

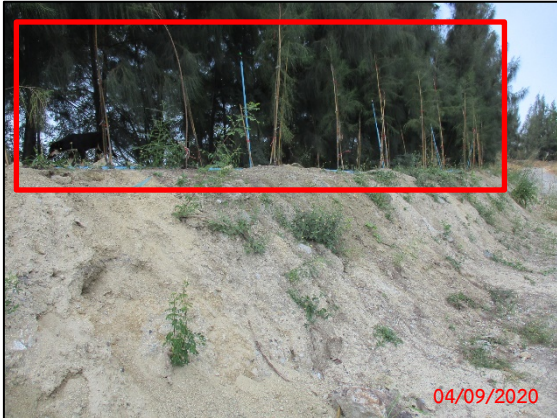
รูปที่ 2-5 คั่นทำนบดิน พร้อมปลูต้นไม้ตามแนวคันดิน

6. ให้สร้างคันทำนบดินขนาดฐานกว้าง 5 เมตร ความสูง 1 เมตร สันบนกว้าง 2.5 เมตร ตามแนวเขตประทานบัตร ตั้งแต่หลุมหลัก เขตที่ 10-11 พร้อมทั้งปลูกพืชคลุมดินและต้นไม้ท้องถิ่นหรือไม่โต เร็วบนสันคันทำนบดิน เพื่อเป็นแนวป้องกันลมและลดผลกระทบ ด้านทัศนียภาพพื้นที่โครงการ	- ผู้ถือประทานบัตรได้สร้างคันทำนบดิน ตามแนวเขตประทานบัตร บริเวณหลุมหลักเขตที่ 10-11 พร้อมทั้งปลูกต้นไม้โตเร็วบนสันคัน ทำนบดิน เพื่อลดผลกระทบด้านทัศนียภาพ และเป็นแนวป้องกัน ลม ดังรูปที่ 2-5	-

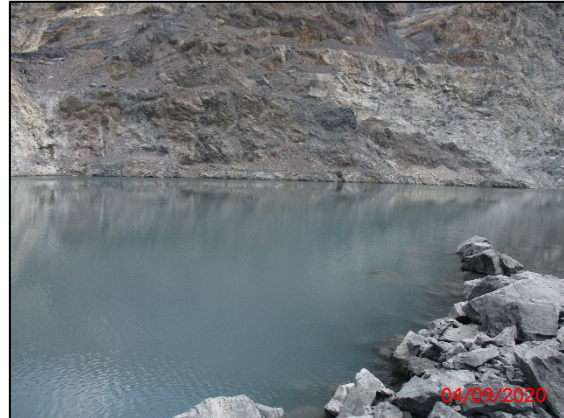
รูปที่ 2-6 บ่อรับน้ำ

7. ให้ขุดบ่อดักตะกอนหรือบ่อรับน้ำ (Sump) บริเวณที่ต่ำสุดของ บ่อเหมืองให้เป็นพื้นที่รับน้ำขุ่นขึ้นจากพื้นที่ทำเหมือง พร้อมทั้ง หมั่นดูแลขุดลอกตะกอน เพื่อใช้รองรับปริมาณน้ำฝนชะล้างผ่าน บริเวณพื้นที่ทำเหมืองได้อย่างมีประสิทธิภาพ	- ผู้ถือประทานบัตรได้ปรับปรุงพื้นที่ต่ำสุดของการทำเหมืองเป็น บ่อรับน้ำ (Sump) ดังรูปที่ 2-6 เพื่อใช้เป็นพื้นที่รับน้ำจากหน้า เหมืองแต่ละจุด ก่อนที่จะสูบลบบ่อดักตะกอนทางด้านทิศตะวันตก เฉียงเหนือ	-

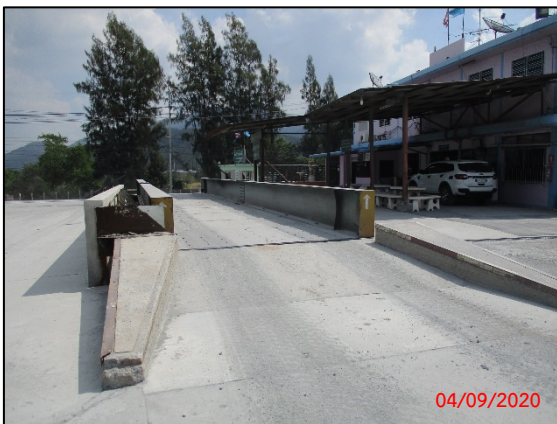
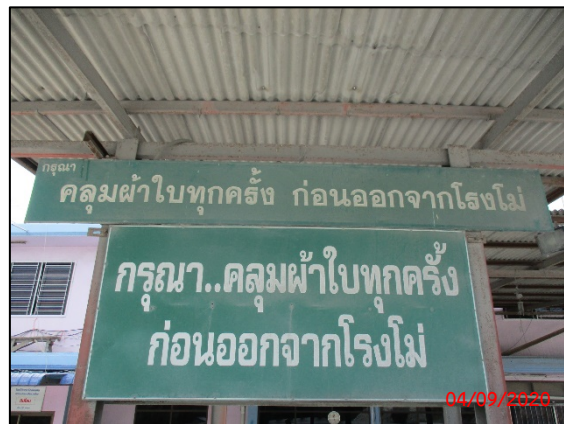
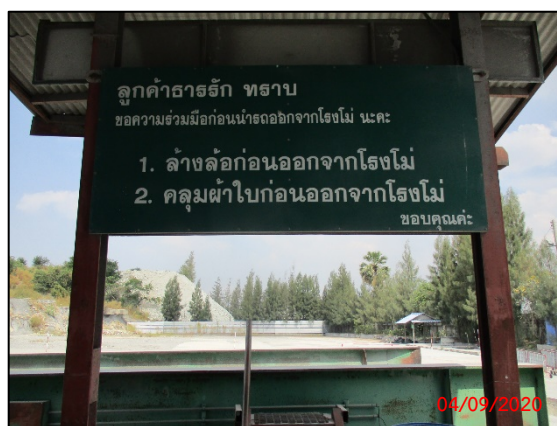
รูปที่ 2-7 จุดซังน้ำหนักรถบรรทุกและป้ายระเบียบในการขนส่งแร่

9. การขนส่งแร่ออกจากพื้นที่จะต้องใช้ความเร็วและน้ำหนักของรถบรรทุกให้เป็นไปตามที่ทางราชการกำหนดและควบคุมความเร็วไม่เกิน 30 กิโลเมตร/ชั่วโมง บนถนนลูกรังและในช่วงที่ผ่านชุมชน พร้อมทั้งให้ปิดคลุมกระบะบรรทุกให้มิดชิดก่อนออกนอกพื้นที่โรงโม่หินและหลีกเลี่ยงการขนส่งแร่ในช่วงเวลาเดินทางไป-กลับของนักเรียน	- ผู้ถือประทานบัตรได้มีการออกกฎระเบียบในการขนส่งแร่จากโรงโม่หิน ดังรูปที่ 2-7 โดยมีรายละเอียดดังต่อไปนี้ 1. ให้ใช้ความเร็วไม่เกิน 30 กิโลเมตร/ชั่วโมง เพื่อป้องกันอุบัติเหตุที่อาจเกิดขึ้นกับผู้ร่วมใช้เส้นทาง 2. ควบคุมน้ำหนักของรถบรรทุกให้เป็นไปตามที่ทางราชการกำหนด โดยให้มีการชั่งน้ำหนักรถบรรทุกก่อนออกจากพื้นที่โรงโม่หิน 3. กำหนดให้รถบรรทุกทุกคันปิดคลุมกระบะบรรทุกให้มิดชิดก่อนออกนอกพื้นที่โรงโม่หิน 4. กำหนดให้รถบรรทุกทุกคันล้างล้อก่อนออกนอกพื้นที่โรงโม่ 5. หลีกเลี่ยงการขนส่งแร่ในช่วงเวลาเร่งด่วน	-

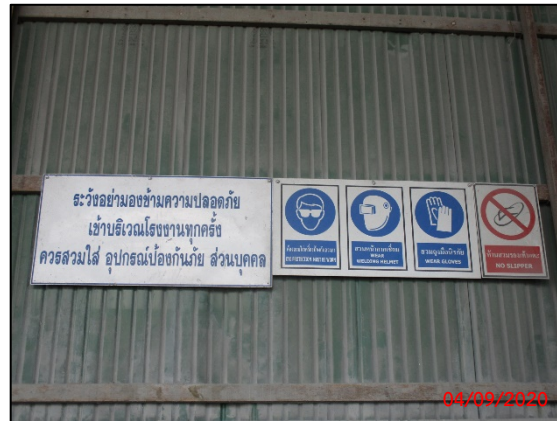
รูปที่ 2-8 ป้ายกำหนดให้สวมใส่อุปกรณ์ป้องกันภัยส่วนบุคคล

เงื่อนไขตามมาตรการ	ผลการปฏิบัติตามมาตรการ	ปัญหาอุปสรรค
10. จัดหาและกำชับให้พนักงานสวมใส่อุปกรณ์ป้องกันอันตรายส่วนบุคคล เช่น หมวกนิรภัย รองเท้านิรภัย ถุงมือนิรภัย หน้ากากกันฝุ่น เครื่องป้องกันตา ป้องกันหู ฯลฯ ตามความเหมาะสมของลักษณะงานอย่างสม่ำเสมอและจัดให้มีการตรวจสอบสุขภาพของพนักงาน อย่างน้อยปีละ 1 ครั้ง โดยการตรวจสอบร่างกายโดยทั่วไป ได้แก่ ความสามารถในการได้ยิน สมรรถภาพของปอด และการเอ็กซเรย์ปอด พร้อมทั้งรายงานสรุปผลให้กรมอุตสาหกรรมพื้นฐานและการเหมืองแร่ และสำนักงานนโยบายและแผนทรัพยากรธรรมชาติและสิ่งแวดล้อมทราบ	- ปัจจุบันทางโครงการไม่มีพนักงานที่ปฏิบัติงานในบริเวณโรงโม่หินของโครงการ เนื่องจากทางโครงการไม่มีกิจกรรมการโม่หิน และได้ทำการรื้อถอนโรงโม่หินออกไปแล้ว สำหรับพนักงานที่ปฏิบัติงานบริเวณหน้าเหมือง เป็นพนักงานของบริษัทผู้รับเหมาที่เข้ามาดำเนินงาน แต่อย่างไรก็ตามทางโครงการกำหนดให้ผู้รับเหมาที่มาติดต่อภายในพื้นที่โครงการสวมใส่อุปกรณ์ป้องกันอันตรายส่วนบุคคลดังรูปที่ 2-8 ในส่วนของการตรวจสอบสุขภาพพนักงานประจำปี ทางโครงการจะได้ดำเนินการตรวจสอบสุขภาพพนักงานที่ประจำสำนักงานบริษัท ชาร์ก จำกัด ได้ดำเนินการตรวจสอบสุขภาพเมื่อวันที่ 15 มีนาคม 2563 ดังเอกสารแนบ 5	-

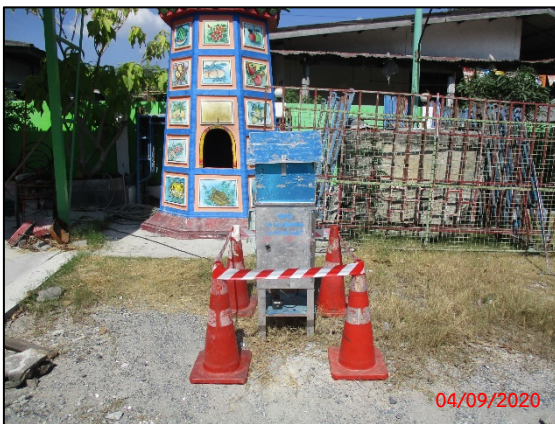
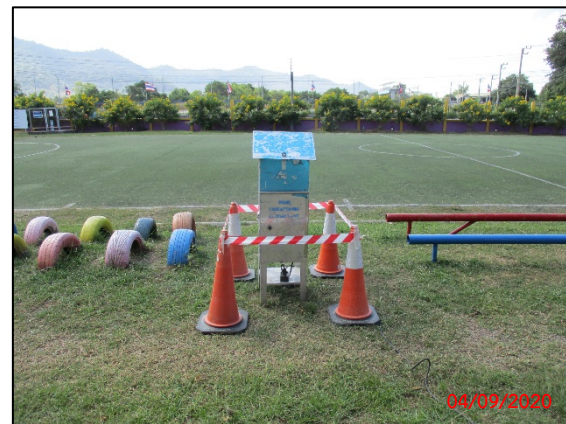
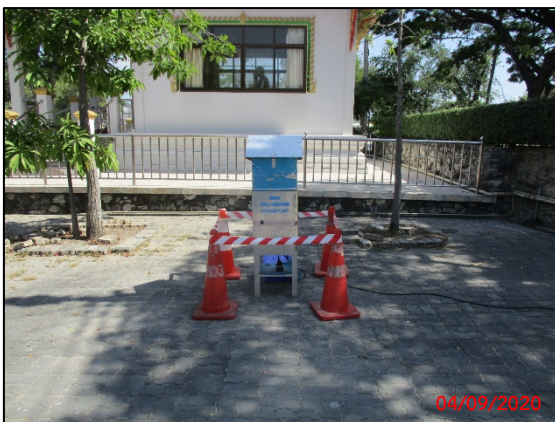
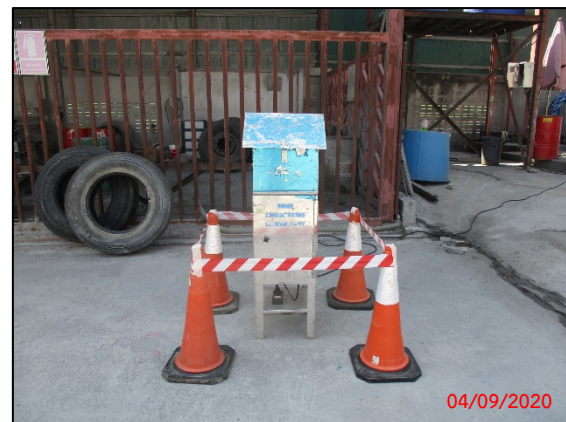
รูปที่ 2-9 ตรวจวัดคุณภาพอากาศ

14.1 ตรวจวัดปริมาณฝุ่นละอองรวมในอากาศ (TSP) จำนวน 4 สถานี ได้แก่ ชุมชนบ้านวังตะโก บ้านไร่ไหล่า บริเวณวัดเขาเชิงเทียน และสำนักงานบริษัท ธารรัก จำกัด	- ดำเนินการตรวจวัดปริมาณฝุ่นละอองแขวนลอยรวม (TSP) จำนวน 4 สถานี ได้แก่ บริเวณชุมชนบ้านวังตะโก บ้านไร่ไหล่า วัดเขาเชิงเทียน สำนักงานบริษัท ธารรัก จำกัด ระหว่างวันที่ 4-5 กันยายน 2563 ดังรูปที่ 2-9 พบว่า ผลการตรวจวัดมีค่าอยู่ในเกณฑ์มาตรฐาน	-

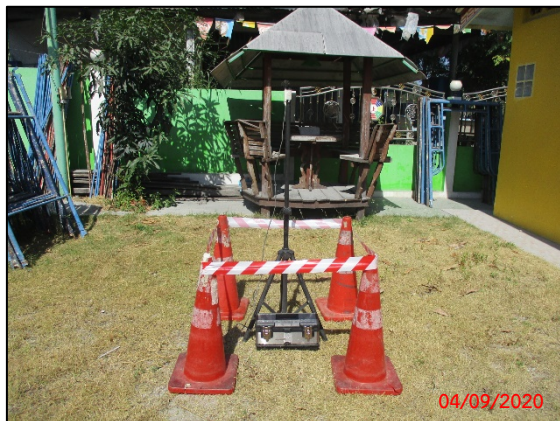
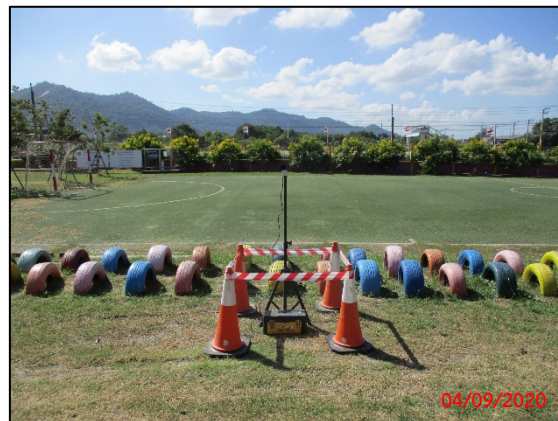
รูปที่ 2-10 ตรวจวัดระดับเสียง

14.2 ตรวจวัดระดับเสียงทั่วไปในรอบ 24 ชั่วโมง จำนวน 2 สถานี ได้แก่ ชุมชนบ้านวังตะโก และบ้านไร่ไหล่า	- ดำเนินการตรวจวัดระดับเสียงทั่วไปบริเวณชุมชนบ้านวังตะโก และบ้านไร่ไหล่า โดยทำการตรวจวัดระหว่างวันที่ 4-5 กันยายน 2563 ดังรูปที่ 2-10 พบว่า ผลการตรวจวัดมีค่าอยู่ในเกณฑ์มาตรฐาน	-

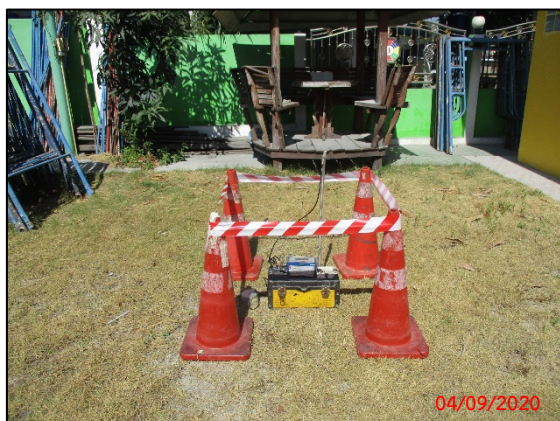
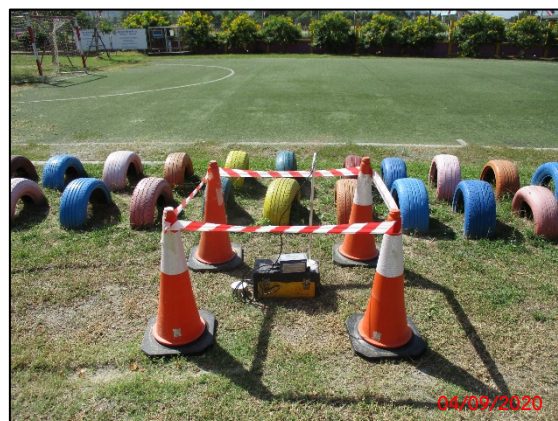
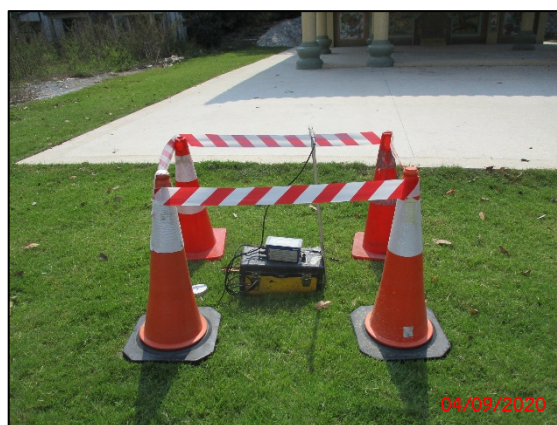
ศาลเจ้าไท่เสียงเล่ากุง
รูปที่ 2-11 ตรวจวัดแรงสั่นสะเทือน

เงื่อนไขตามมาตรการ	ผลการปฏิบัติตามมาตรการ	ปัญหาอุปสรรค
14.3 ตรวจวัดแรงสั่นสะเทือนจากการใช้วัตถุระเบิด จำนวน 3 สถานี ได้แก่ ชุมชนบ้านวังตะโก บ้านไร่ไหลน้ำ และศาลเจ้าไท่เสียงเล่ากุง	- ดำเนินการตรวจวัดแรงสั่นสะเทือนขณะระเบิดหน้าเหมือง จำนวน 3 สถานี ได้แก่ บริเวณชุมชนบ้านวังตะโก บ้านไร่ไหลน้ำ และศาลเจ้าไท่เสียงเล่ากุง เมื่อวันที่ 4 กันยายน 2563 ดังรูปที่ 2-11 พบว่า ผลการตรวจวัดมีค่าต่ำกว่าขีดความสามารถของเครื่องตรวจวัดแรงสั่นสะเทือนจะตรวจวัดได้ คือ มีค่าความเร็วอนุภาคสูงสุดน้อยกว่า 0.130 มิลลิเมตรต่อวินาที ค่าความถี่น้อยกว่า 2 เฮิรตซ์ ค่าการขจัดน้อยกว่า 0 มิลลิเมตร	-

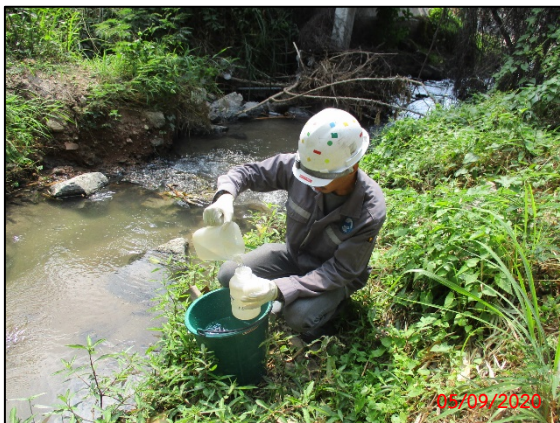
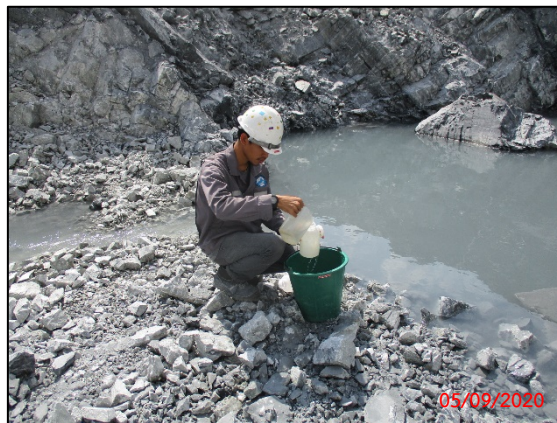
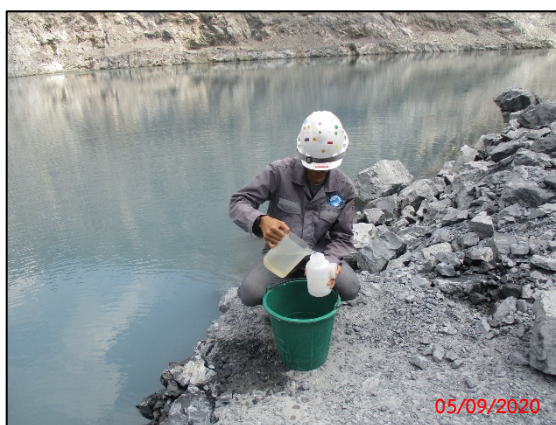
บ่อ sump ของโครงการ
รูปที่ 2-12 จุดเก็บตัวอย่างน้ำผิวดิน

14.4 ตรวจวัดคุณภาพน้ำ จำนวน 3 สถานี ได้แก่ ห้วยบ่อตะเคียน ชุมเหมืองเก่า และบ่อ sump ของโครงการ โดยให้วิเคราะห์หาค่าความเป็นกรด-ด่าง ความขุ่นข้น ความกระด้างรวม สารละลายแขวนลอย ของแข็งละลาย เหล็กกรรม และปริมาณซิลเฟต	- ดำเนินการเก็บตัวอย่างน้ำ บริเวณห้วยบ่อตะเคียน ชุมเหมืองเก่า และบ่อรับน้ำของโครงการ โดยทำการเก็บตัวอย่างเมื่อวันที่ 5 กันยายน 2563 เมื่อนำมาวิเคราะห์ ดังรูปที่ 2-12 พบว่า ผลการวิเคราะห์มีค่าอยู่ในเกณฑ์มาตรฐาน	-
