## บทที่ 2

### การปฏิบัติตามมาตรการป้องกันและแก้ไขผลกระทบสิ่งแวดล้อม

จากการตรวจสอบผลการปฏิบัติตามมาตรการป้องกันแก้ไขและลดผลกระทบสิ่งแวดล้อม โครงการเหมืองแร่ชนิดหินทราย เพื่ออุตสาหกรรมก่อสร้าง สำหรับคำขอประทานบัตรที่ 1/2556 (ประทานบัตรที่ 31863/15217) ของบริษัท ส.เขมราฐ อินคัสตรี จำกัด ซึ่งตั้งอยู่ที่ ตำบลนาแวงอำเภอเขมราฐ จังหวัดอุบลราชธานี ในครั้งนี้ได้ดำเนินการในวันที่ 3-4 เมษายน 2564 สามารถสรุปผลการปฏิบัติได้ดังนี้

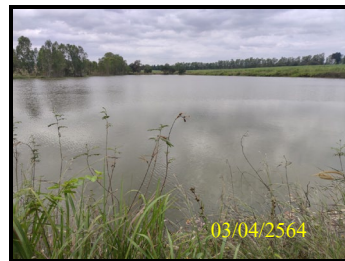
<p>ภาพที่ 2-8 บ่อดักตะกอน</p>

8. ให้ขุดบ่อน้ำทางด้านทิศเหนือบริเวณจุดที่ต่ำสุดของพื้นที่เป็นบ่อดักตะกอนเพื่อรองรับปริมาณน้ำชะล้างพื้นที่โครงการ และบ่อเหมืองส่วน ที่ผ่าน การทำเหมืองแล้วบริเวณ ทิศตะวันออกเฉียงเหนืออยู่ใกล้หลักหมุดที่ 5 เนื้อที่ประมาณ 1 ไร่ ความลึกประมาณ 5 เมตร ใกล้บริเวณพื้นที่จัดเตรียมเป็นพื้นที่สำหรับถมกลับเปลือกดิน เศษหินและมูลดินทราย โดยการแยกเปลือกดินไว้ต่างหาก ทั้งนี้ บริเวณกองเปลือกดินที่ไม่มีกองดินเพิ่มเติมให้ปลูกหญ้าหรือพืชคลุมดินเพื่อป้องกันการชะล้างของดินออกนอกพื้นที่โครงการ	- โครงการได้ขุดบ่อน้ำทางด้านทิศเหนือบริเวณจุดที่ต่ำสุดของพื้นที่เป็นบ่อดักตะกอนเพื่อรองรับปริมาณน้ำชะล้างพื้นที่โครงการ และบ่อเหมืองส่วน ที่ผ่าน การทำเหมืองแล้วบริเวณ ทิศตะวันออกเฉียงเหนืออยู่ใกล้หลักหมุดที่ 5 เนื้อที่ประมาณ 1 ไร่ ความลึกประมาณ 5 เมตร ใกล้บริเวณพื้นที่จัดเตรียมเป็นพื้นที่สำหรับถมกลับเปลือกดิน เศษหินและมูลดินทราย โดยการแยกเปลือกดินไว้ต่างหาก ทั้งนี้ บริเวณกองเปลือกดินที่ไม่มีกองดินเพิ่มเติมให้ปลูกหญ้าหรือพืชคลุมดินเพื่อป้องกันการชะล้างของดินออกนอกพื้นที่โครงการ		✓

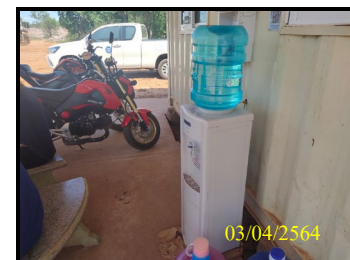
ภาพที่ 2-15 การจัดเตรียมน้ำดื่มไว้บริการพนักงาน

เงื่อนไขตามมาตรการ	ผลการปฏิบัติตามมาตรการ	ปัญหา อุปสรรค		ภาพประกอบมาตรการ
		มี / แนวทางแก้ไข	ไม่มี	
สรุปผลให้การมอดสาหกรรมพื้นฐานและการเหมืองแร่ และสำนักนโยบายและแผนทรัพยากรธรรมชาติและสิ่งแวดล้อมทราบ	และสำนักนโยบายและแผนทรัพยากรธรรมชาติและสิ่งแวดล้อมทราบ - มีการตรวจสอบสมรรถภาพร่างกายโดยทั่วไปของพนักงานเป็นประจำปีละ 1 ครั้ง (รายละเอียดดังภาคผนวกที่ 9) - มีถังน้ำดื่มไว้บริการพนักงานอย่างเพียงพอ
