บทที่ 1

บทนำ

ชื่อโครงการ	โครงการเหมืองแร่ยิปซัมและแอนไฮไดรต์
เจ้าของโครงการ	บริษัท แร่สัมพันธ์ จำกัด
สถานที่ตั้งโครงการ	ตำบลเขานินพันธ์ อำเภอเวียงสระ จังหวัดสุราษฎร์ธานี
ขนาดที่ตั้งโครงการ	เนื้อที่ 105-3-52 ไร่
โครงการได้รับอนุญาตประทานบัตร	เมื่อวันที่ 6 กันยายน 2537 ถึงวันที่ 5 กันยายน 2545 รวมอายุประทานบัตรเป็นเวลา 8 ปี ต่อมาได้รับอนุญาตให้ต่ออายุประทานบัตร ครั้งที่ 1 เมื่อวันที่ 6 กันยายน 2545 ถึงวันที่ 5 กันยายน 2562 รวมอายุประทานบัตรเป็นเวลา 25 ปี
ได้รับอนุญาตประทานบัตรเลขที่	23260/14812

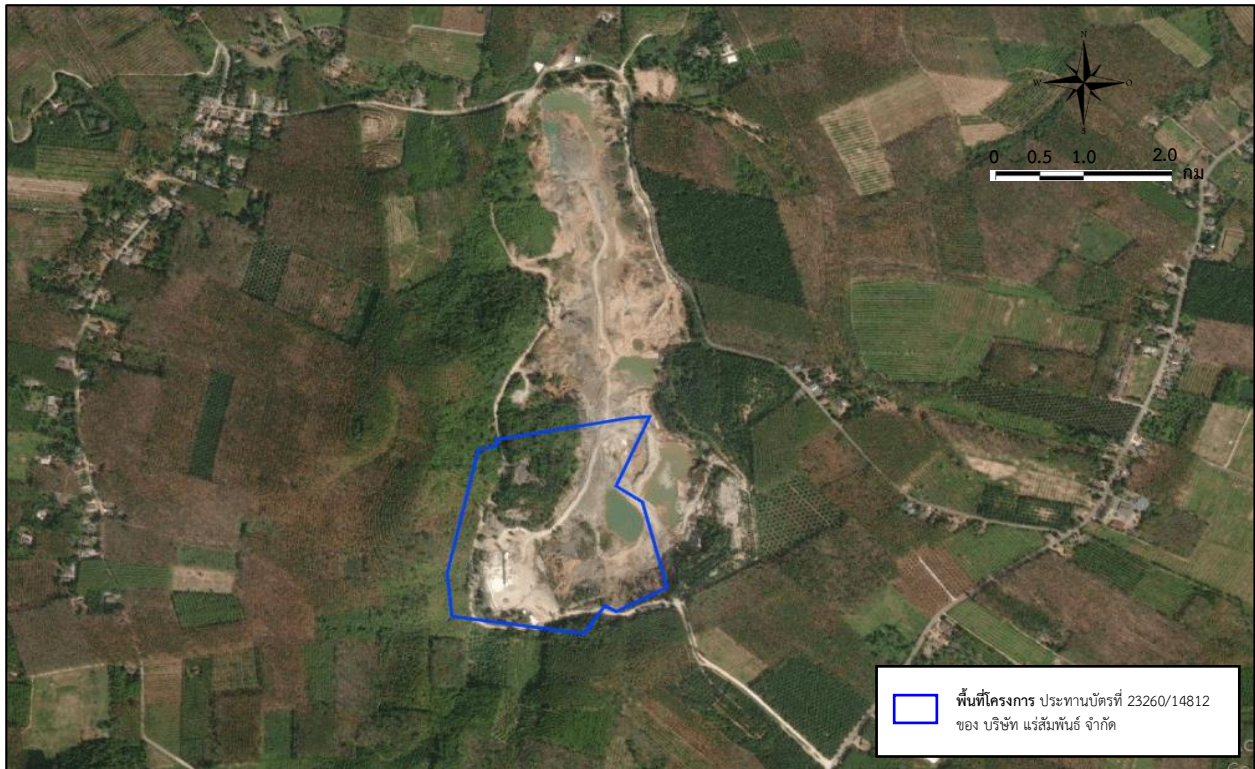
รูปที่ 1-2 แสดงลักษณะภูมิประเทศบริเวณโครงการ

พื้นที่ประทานบัตรที่ 23260/14812 มีเนื้อที่ 105-3-52 ไร่ ตั้งอยู่บริเวณเชิงเขาหลักมีความสูงประมาณ 40-140 เมตร จากระดับน้ำทะเลปานกลาง สภาพปัจจุบันมีการเปิดทำเหมืองแร่ยิปซัมและแอนไฮไดรต์ ในการใช้ประโยชน์พื้นที่ต่างๆ ภายในเขตพื้นที่โครงการได้กำหนดพื้นที่เพื่อกิจกรรมต่างๆ ที่เกี่ยวข้องกับการทำเหมือง โดยกำหนดให้มีการวางตำแหน่งที่ตั้งโรงแต่งแร่ สำนักงาน สถานที่เก็บแร่ ที่พักคนงาน โรงซ่อมบำรุง รวมถึงสิ่งปลูกสร้างอื่นๆ ดังรูปที่ 1-2

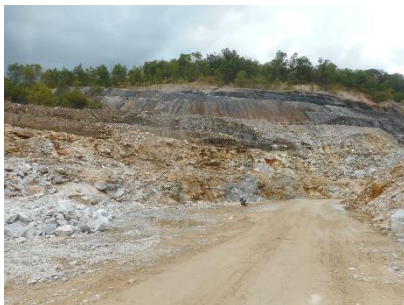
พื้นที่หน้าเหมือง

การทำเหมืองแร่ของโครงการจะเริ่มบริเวณเครื่องหมายอักษร “ห” แล้วเดินทางเหมืองไปตามทิศทางลูกศรชี้ -> จากนั้นจะทำเหมืองในลักษณะขั้นบันได โดยความสูงของแต่ละชั้นประมาณ 5 เมตร และความกว้างประมาณ 3.5 เมตร เอียงประมาณ 75-80 องศา และควบคุมความลาดชันรวม (Overall Slope) ไม่เกิน 45 องศา ซึ่งในขั้นตอนการผลิตแร่จะใช้เครื่องเจาะดินตะขาบ ขนาดดอกเจาะ 3 นิ้ว หรือ ระเบิดด้วยแวนโฟหรือไดนาไมต์ กรณีที่มีแร่ก้อนโตจะทำการย่อยด้วยแจ๊คแฮมเมอร์ หรือทุบด้วยระบบรพทุบไฮดรอลิค (Hydraulic Breaker) เพื่อย่อยหินให้มีขนาดเล็กลงตามต้องการ

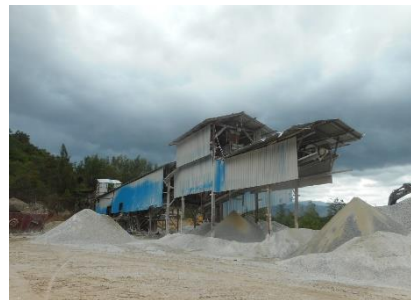
โรงแต่งแร่

แร่ที่ได้จากการทำเหมือง จะถูกนำเข้าสู่กระบวนการแต่งแร่ โดยโรงแต่งแร่ จะมีเครื่องจักรที่ใช้ในการแต่งแร่ จำนวน 2 ชุดการผลิต การแต่งแร่เป็นการแต่งโดยวิธีบด ย่อยแร่ และการคัดขนาดแร่ สำหรับชุดการผลิตที่ 1 จะเป็นโรงแต่งแร่แบบติดตั้งอยู่กับที่ ส่วนชุดการผลิตที่ 2 จะเป็นโรงแต่งแร่แบบเคลื่อนที่ได้
