บทที่ 1

บทนำ

ชื่อโครงการ	โครงการเหมืองแร่หินอุตสาหกรรมชนิดหินปูน เพื่ออุตสาหกรรมก่อสร้าง
เจ้าของโครงการ	นายคณกฤษฎา จำปาศักดิ์
สถานที่ตั้งโครงการ	หมู่ที่ 8 ตำบลทุ่งหลวง อำเภอปากท่อ จังหวัดราชบุรี
ขนาดที่ตั้งโครงการ	เนื้อที่ 40-3-83 ไร่
โครงการผ่านการพิจารณาของคณะกรรมการผู้ชำนาญการ	เมื่อวันที่ 11 กุมภาพันธ์ 2563
โครงการได้รับอนุญาตประทานบัตร	ตั้งแต่วันที่ 5 สิงหาคม 2562 จนถึงวันที่ 4 สิงหาคม 2572 รวมอายุประทานบัตร 10 ปี
ได้รับอนุญาตประทานบัตรเลขที่	21130/16378

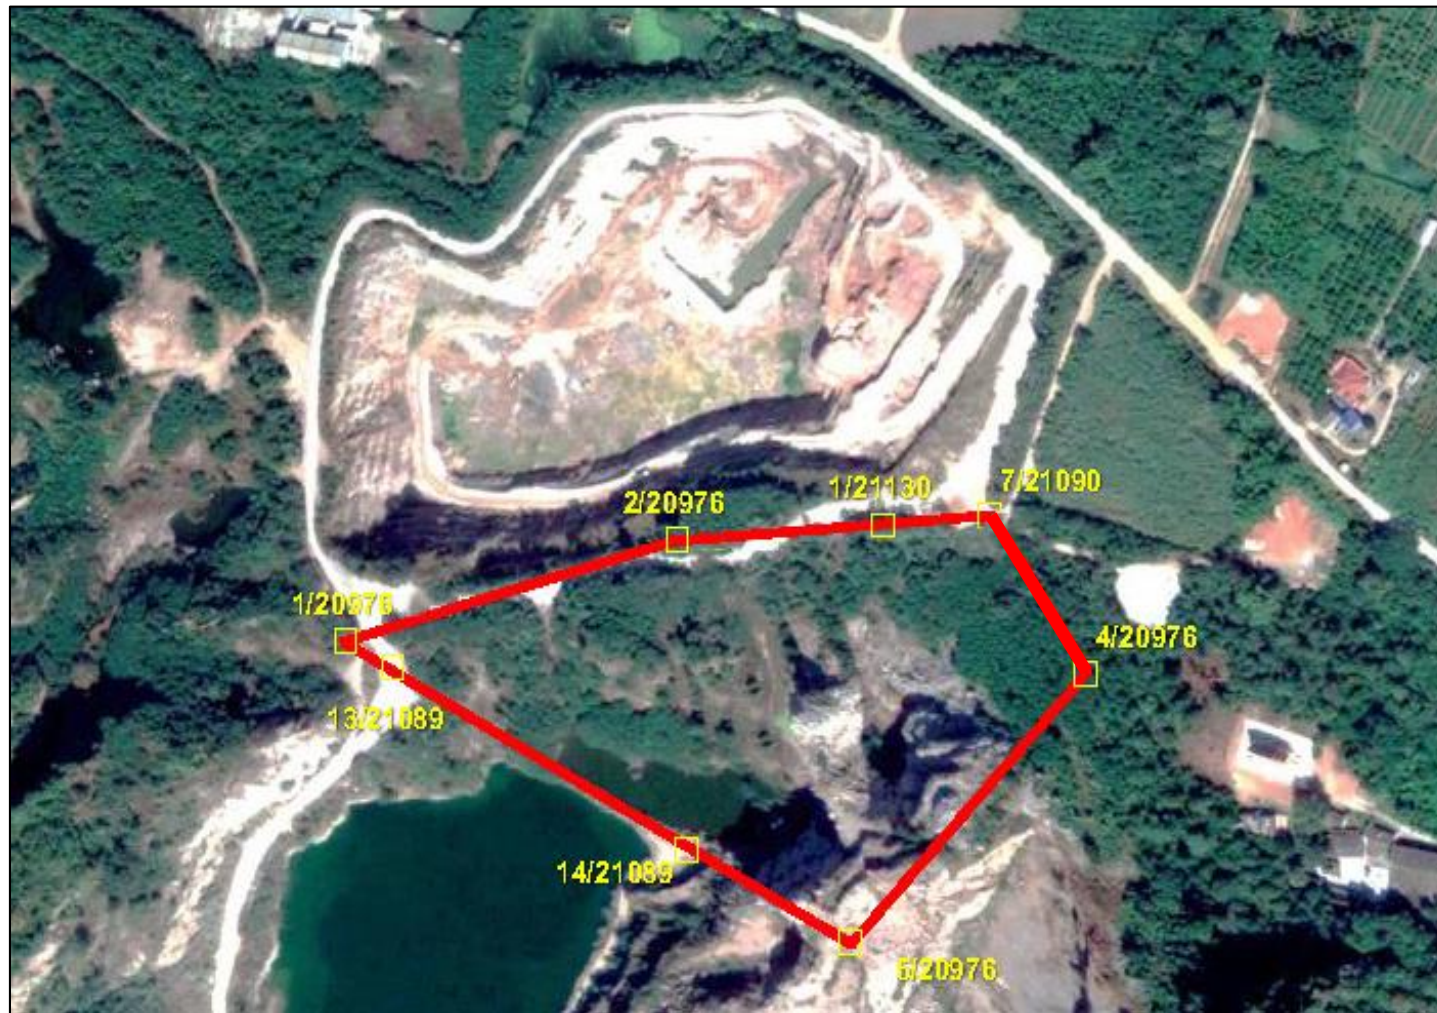
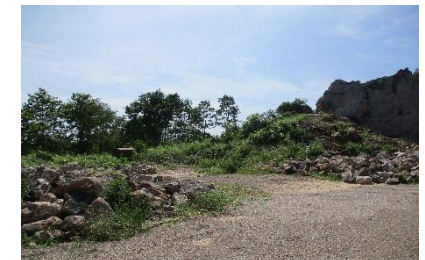
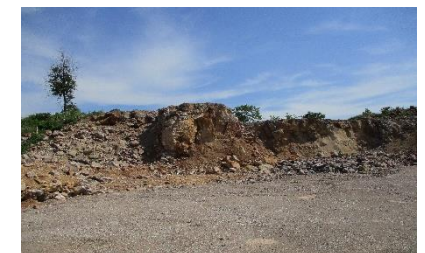
รูปที่ 1-2 ลักษณะภูมิประเทศบริเวณพื้นที่โครงการ

สภาพพื้นที่บริเวณพื้นที่โครงการมีลักษณะภูมิประเทศเป็นภูเขาและไหล่เขา ซึ่งเป็นส่วนตอนปลายทางด้านทิศเหนือของกลุ่มภูเขาอ่างหิน มีระดับความสูงประมาณ 36-119 เมตรจากระดับน้ำทะเลปานกลาง พื้นที่ในส่วนที่สูงที่สุดอยู่บริเวณด้านทิศใต้ มีระดับความสูงประมาณ 119 เมตร จากระดับน้ำทะเลปานกลาง ซึ่งเป็นส่วนยอดของภูเขา และพื้นที่ที่มีระดับต่ำที่สุดอยู่บริเวณขอบเขตพื้นที่ทางด้านทิศตะวันตกเฉียงใต้มีระดับความสูงประมาณ 36 เมตร จากระดับน้ำทะเลปานกลาง และเนื่องจากพื้นที่โครงการทับซ้อนซ้อนทับกับประทานบัตรที่ 20976/14541 ของนายภูมิรัตน์ นิติกาญจนา ที่สิ้นอายุประทานบัตรเมื่อวันที่ 18 มีนาคม 2554 สภาพพื้นที่โดยทั่วไปจึงมีร่องรอยการเปิดใช้พื้นที่ทำเหมืองและกิจกรรมที่เกี่ยวข้องเกือบเต็มทั้งแปลง โดยในบริเวณตอนกลางของพื้นที่มีสภาพเป็นบ่อขุมเหมืองเก่า เนื้อที่ประมาณ 5 ไร่ สภาพพื้นที่ในบริเวณอื่นๆ มีลักษณะเป็นที่รกร้างและป่าเสื่อมโทรม ซึ่งส่วนใหญ่เป็นต้นกระถิน และพืชล้มลุกต่างๆ ที่ขึ้นทดแทนตามธรรมชาติ ดังรูปที่ 1-2

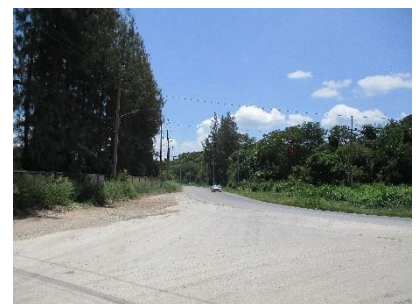
รูปที่ 1-3 แสดงโครงข่ายคมนาคมเข้าสู่พื้นที่โครงการ

การคมนาคมเพื่อเดินทางเข้าสู่พื้นที่โครงการโดยทางรถยนต์ สามารถเข้าได้ 2 เส้นทาง ดังต่อไปนี้ (รูปที่ 1-3)

เส้นทางที่ 1 เดินทางไปตามทางหลวงหมายเลข 3208 ไปจนถึงหลักกิโลเมตรที่ 8+700 เมตร เลี้ยวซ้ายเข้าถนนลาดยางสายบ้านห้วยไผ่-บ้านเขาลำภูธร ประมาณ 3.4 กิโลเมตร ข้ามสะพานแล้วไปตามถนนลาดยางส่วนบุคคลของกลุ่มโรงโม่หินประมาณ 0.2 กิโลเมตร ให้เลี้ยวซ้ายไปตามเส้นทางถนนลูกรัง ประมาณ 1.0 กิโลเมตร จะถึงพื้นที่โครงการ

เส้นทางที่ 2 เดินทางไปตามทางหลวงหมายเลข 3337 ไปจนถึงทางแยกบริเวณวัดทุ่งหลวง เลี้ยวขวาเข้าถนนลาดยางสายบ้านหนองข่อย-บ้านหนองรีน ประมาณ 2.5 กิโลเมตร แล้วเลี้ยวขวาไปตามถนนลาดยางส่วนบุคคลของกลุ่มโรงโม่หินประมาณ 3.0 กิโลเมตร ให้เลี้ยวขวาไปตามเส้นทางถนนลูกรังประมาณ 1.0 กิโลเมตร จะถึงพื้นที่โครงการ
