มาตรการป้องกันและแก้ไข ผลกระทบสิ่งแวดล้อมและ มาตรการติดตามตรวจสอบ คุณภาพสิ่งแวดล้อม

มาตรการป้องกันและแก้ไขผลกระทบสิ่งแวดล้อม และมาตรการติดตามตรวจสอบคุณภาพสิ่งแวดล้อม

การปฏิบัติตามมาตรการป้องกันและแก้ไขผลกระทบสิ่งแวดล้อม ตามที่ระบุไว้ในหนังสือแจ้งผลการพิจารณา
รายงานการวิเคราะห์ผลกระทบสิ่งแวดล้อมโครงการเหมืองแร่ฟลูออไรต์ ของบริษัท เหมืองแร่พนมทวน จำกัด
ประทานบัตรที่ 28445/16150 ตั้งอยู่ที่ หมู่ที่ 8 ตำบลวังไผ่ อำเภอห้วยกระเจา จังหวัดกาญจนบุรี ตามหนังสือของสำนัก
บริหารสิ่งแวดล้อม กรมอุตสาหกรรมพื้นฐานและการเหมืองแร่ ตามหนังสือที่ (08)/ก(1) 1269 ลงวันที่ 30 ตุลาคม 2558
รายละเอียดผลการปฏิบัติตามมาตรการป้องกันและแก้ไขผลกระทบสิ่งแวดล้อมดังตารางที่ 2-1

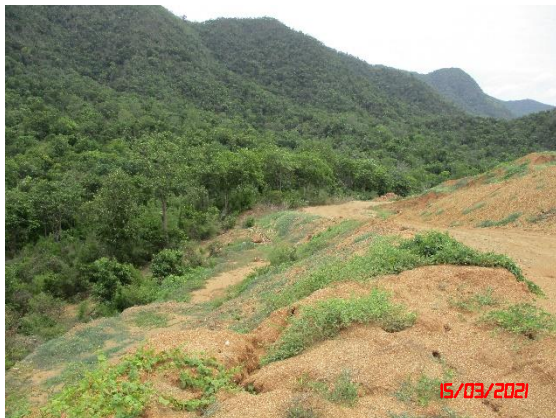
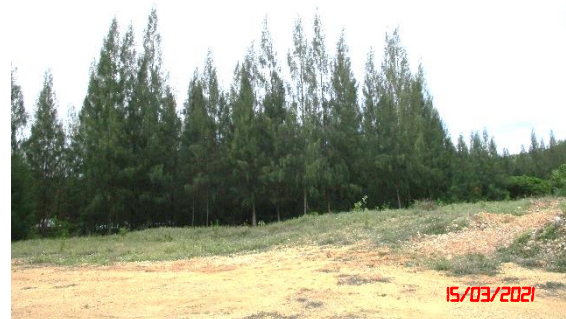
รูปที่ 2-1 พื้นที่เว้นการทำเหมืองแนวต้นไม้โดยรอบโครงการ

เงื่อนไขตามมาตรการ	ผลการปฏิบัติตามมาตรการ	ปัญหาอุปสรรค ที่ไม่สามารถปฏิบัติตามมาตรการ และแนวทางแก้ไข
1. ให้เว้นแนวเขตไม่ทำเหมืองห่างจากขอบพื้นที่คำขอประทานบัตรในระยะไม่น้อยกว่า 10 เมตร และจัดทำป้ายหรือสัญลักษณ์ที่แสดงให้เห็นแนวเขต ที่เว้นไม่มีการทำเหมืองให้มองเห็นชัดเจน พร้อมทั้งปลูกไม้ยืนต้นเพิ่มเติมในบริเวณพื้นที่ที่ไม่มีการทำเหมืองให้มีความหนาแน่น	<ul style="list-style-type: none"> วิศวกรโครงการได้วางแผนและออกแบบการทำเหมืองให้เป็นไปตามแผนผังของโครงการ ได้มีการเว้นพื้นที่ไม่ทำเหมืองเข้าใกล้แนวเขตประทานบัตรทุกด้านในระยะ 10 เมตร และจัดทำป้ายแสดงแนวเขตเว้นไม่ทำเหมืองให้มองเห็นชัดเจน พร้อมดูแลต้นไม้ที่มีอยู่เดิมให้เติบโตได้ดี รวมไปถึงปลูกไม้ยืนต้นและพืชคลุมดินพื้นที่ที่ไม่มีการทำเหมืองให้มีความหนาแน่น เพื่อเป็นแนวกันชนป้องกันผลกระทบด้านฝุ่นละออง เสียงและการปลิวกระเด็นของเศษหินแร่ (Buffer Zone) ดังรูปที่ 2-1 และรูปที่ 2-2 	-

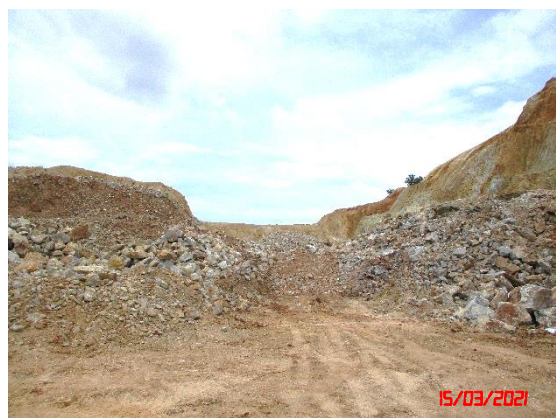
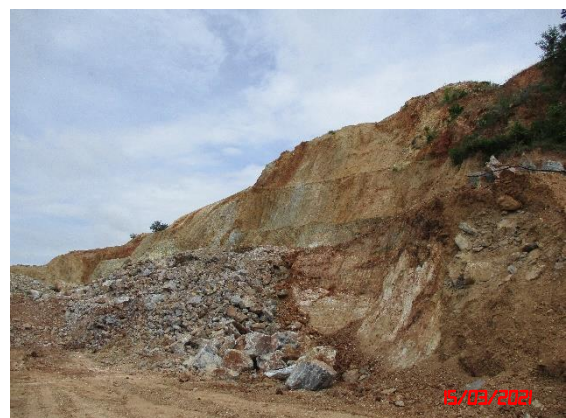
รูปที่ 2-3 พื้นที่หน้าเหมืองปัจจุบัน

2. ให้เปิดการทำเหมืองเพื่อทำการผลิตแร่ตามแผนผังโครงการทำเหมือง โดยเปิดหน้าเหมืองในลักษณะขั้นบันได มีความสูงไม่เกิน 5 เมตร ความกว้างไม่น้อยกว่า 5 เมตร พร้อมควบคุมความลาดเอียงรวมของหน้าเหมือง (Overall Slope) ไม่เกิน 45 องศา เพื่อป้องกันการพังทลายของหน้าเหมือง	<ul style="list-style-type: none"> วิศวกรผู้ควบคุมของโครงการได้วางแผนในการเปิดหน้าเหมืองตามแผนผังโครงการทำเหมือง โดยเปิดหน้าเหมืองในลักษณะขั้นบันได พร้อมทั้งควบคุมความลาดเอียงรวมของหน้าเหมืองไม่เกิน 45 องศา เพื่อป้องกันการพังทลายของหน้าเหมืองดังรูปที่ 2-3 	-

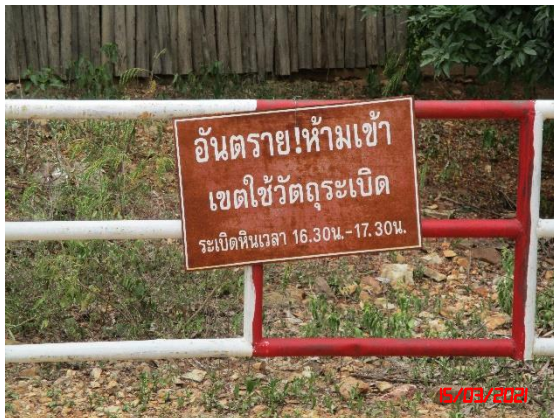
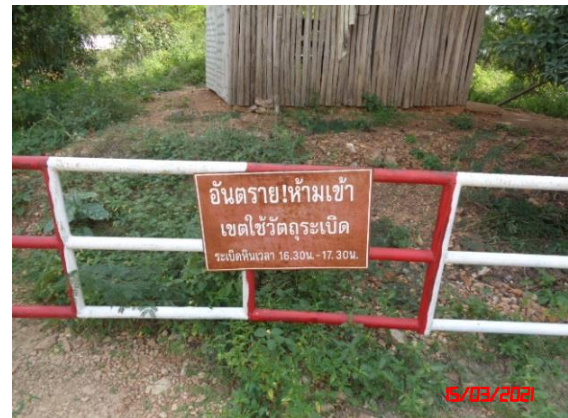
รูปที่ 2-4 ป้ายแสดงเขตการใช้วัดสระเบ็ด

3. ให้ออกแบบการใช้ปริมาณวัตถุระเบิดตามแผนผังโครงการทำเหมืองที่กำหนดโดยให้ทำการระเบิดวันละ 1 ครั้ง ในช่วงเวลา 16.00 - 17.00 น. โดยก่อนการระเบิดจะต้องจัดให้มีเจ้าหน้าที่ตรวจสอบพื้นที่โดยรอบในรัศมี 100 เมตร และใช้สัญญาณเตือนให้ได้ยินในรัศมีไม่น้อยกว่า 500 เมตร จากจุดที่ระเบิด พร้อมทั้งมีป้ายแสดงเวลาการระเบิดในบริเวณพื้นที่โครงการและเส้นทางใกล้เคียงให้มองเห็นชัดเจนและห้ามทำเหมืองหรือมีการระเบิดในเวลากลางคืนโดยเด็ดขาด	<ul style="list-style-type: none"> วิศวกรของโครงการได้วางแผนและออกแบบการใช้ปริมาณวัตถุระเบิดเป็นไปตามแผนผังโครงการทำเหมือง โดยทำการระเบิดวันละ 1 ครั้ง ในช่วงเวลา 16.00-17.00 น. และก่อนการระเบิดทุกครั้งได้มีการเปิดสัญญาณเตือนให้ได้ยินในรัศมี 500 เมตร จากจุดที่ระเบิด พร้อมทั้งติดตั้งป้ายแสดงเวลาการระเบิดในบริเวณพื้นที่โครงการและเส้นทางใกล้เคียงให้มองเห็นชัดเจนดังรูปที่ 2-4 	-

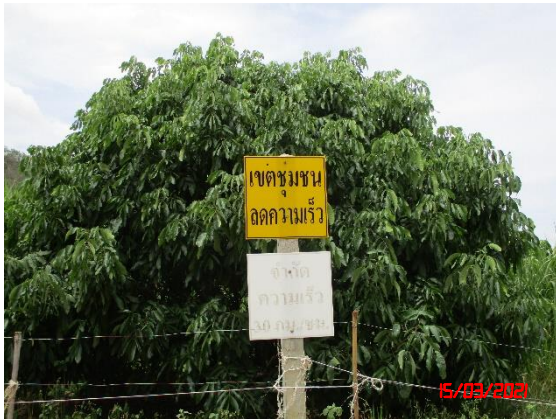
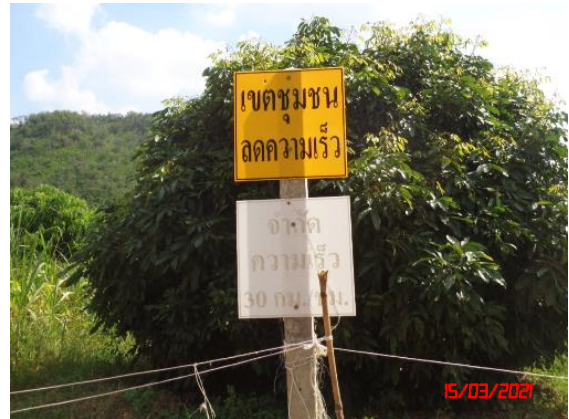
รูปที่ 2-7 ป้ายสัญญาณจราจร

6. ให้จัดทำป้ายสัญญาณเตือนภัย ระวังมีรถบรรทุกเข้า-ออก บริเวณริมเส้นทางสาธารณประโยชน์ ในระยะ 100 เมตร ทั้งสองด้าน เพื่อป้องกันและลดอุบัติเหตุที่อาจเกิดขึ้นแก่ราษฎรในชุมชน โดยป้ายแสดงหรือสัญญาณเตือนภัยจะต้องสามารถมองเห็นได้ชัดเจน	<ul style="list-style-type: none"> ● ผู้ถือประทานบัตรได้จัดสรรงบประมาณในการจัดทำป้ายจราจร ป้ายระวังมีรถบรรทุกเข้า-ออก และสัญญาณเตือนภัยต่างๆ โดยติดตั้งไว้บริเวณริมเส้นทางสาธารณประโยชน์ให้สามารถมองเห็นได้ชัดเจน เพื่อป้องกันและลดอุบัติเหตุที่อาจเกิดขึ้นแก่ราษฎรในชุมชน ดังรูปที่ 2-7 และรูปที่ 2-8 	-

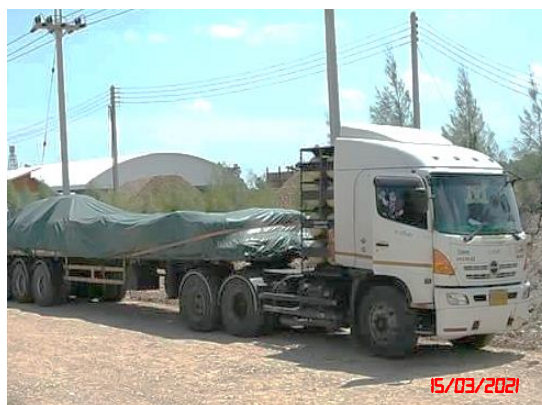
รูปที่ 2-9 การปิดคลุมกระบะรถบรรทุกแร่

เงื่อนไขตามมาตรการ	ผลการปฏิบัติตามมาตรการ	ปัญหาอุปสรรค ที่ไม่สามารถปฏิบัติตามมาตรการ และแนวทางแก้ไข
<p>7. ในการขนส่งแร่ออกนอกพื้นที่โครงการจะต้องใช้ผ้าใบปิดคลุมกระบะบรรทุกให้มิดชิด เพื่อลดการฟุ้งกระจายของฝุ่นละออง และให้ควบคุมน้ำหนักบรรทุกและความเร็วของรถบรรทุกแร่โดยเฉพาะช่วงที่ผ่านพื้นที่ชุมชนให้อยู่ในพิสัยที่ทางราชการกำหนดไว้ และห้ามมีการขนส่งแร่ในช่วงเวลา 07.00-08.30 น. และ 15.00-16.00 น. ซึ่งเป็นช่วงที่นักเรียนและประชาชนเดินทางไป-กลับจากโรงเรียนและที่ทำงาน และห้ามมีการขนส่งแร่ในช่วงเวลากลางวัน</p>	<ul style="list-style-type: none"> ● ผู้ถือประทานบัตรได้ออกกฎระเบียบในการขนส่งแร่ เพื่อลดผลกระทบด้านต่างๆ ที่คาดว่าจะเกิดขึ้นกับชุมชนที่อยู่โดยรอบโครงการ ดังนี้ <ul style="list-style-type: none"> - มีการใช้ผ้าใบปิดคลุมกระบะรถบรรทุกทุกคันที่มีการขนส่งแร่ออกนอกพื้นที่โครงการ ดังรูปที่ 2-9 - ควบคุมน้ำหนักบรรทุกและความเร็วของรถบรรทุกแร่ให้อยู่ในพิสัยที่กฎหมายกำหนด - ไม่ให้มีการขนส่งแร่ในช่วงเวลา 07.00-08.30 น. และ 15.00-16.00 น. เพื่อป้องกันการจราจรติดขัด ซึ่งเป็นช่วงเวลาที่เร่งด่วนในการทำงานของประชาชน 	<p>-</p>

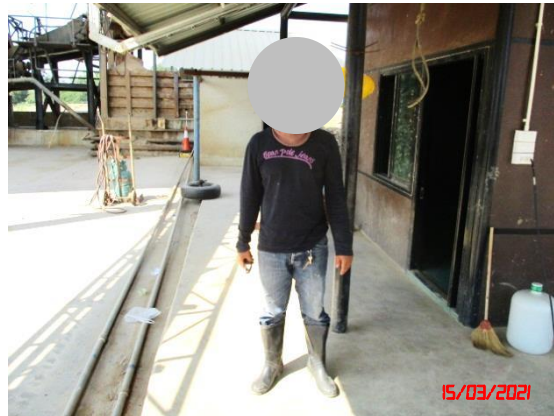
รูปที่ 2-10 อุปกรณ์ป้องกันอันตรายส่วนบุคคล

<p>8. ให้จัดหาและกำชับให้พนักงานสวมใส่อุปกรณ์ป้องกันอันตรายส่วนบุคคล เช่น หน้ากากกันฝุ่น หมวกนิรภัย ปลั๊กอุดหู รองเท้าบูท ฯลฯ ให้เหมาะสมกับสภาพงาน พร้อมทั้งจัดให้มีการตรวจสอบสุขภาพของพนักงาน รวมทั้งให้มีการเอ็กซเรย์ปอด และSilicosis ปีละ 1 ครั้ง</p>	<ul style="list-style-type: none"> ● ผู้ถือประทานบัตรได้จัดเตรียมอุปกรณ์ป้องกันอันตรายส่วนบุคคลให้เหมาะสมกับสภาพงานและเพียงพอต่อจำนวนพนักงาน พร้อมกำชับให้พนักงานสวมใส่ทุกครั้งขณะปฏิบัติงาน เพื่อป้องกันการเกิดอุบัติเหตุ ดังรูปที่ 2-10 พร้อมทั้งจัดให้มีการตรวจสอบสุขภาพพนักงานเป็นประจำ โดยได้ดำเนินการตรวจสอบสุขภาพพนักงานครั้งล่าสุดในปี 2561 ดังเอกสารแนบ 4 เนื่องจากเกิดสถานการณ์โรคระบาดไวรัสสายพันธุ์โคโรนา (Covid-19) โดยมีมาตรการให้หลีกเลี่ยงพื้นที่ที่ผู้คนหนาแน่น และลดการสัมผัสระหว่างบุคคล ดังนั้นทางโครงการจึงยังไม่ได้ดำเนินการตรวจสอบสุขภาพพนักงาน หากสถานการณ์ดังกล่าวดีขึ้น ผู้ถือประทานบัตรจะดำเนินการให้มีการตรวจสอบสุขภาพทันที 	<p>-</p>

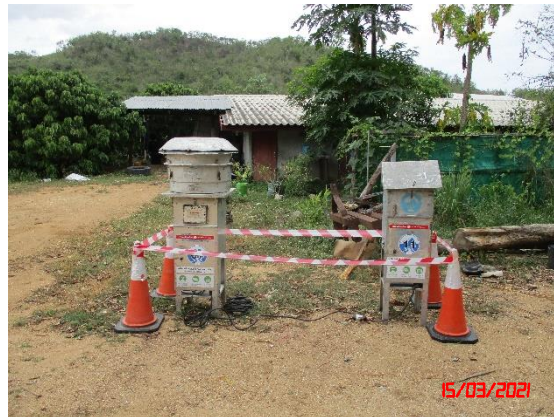
รูปที่ 2-11 การตรวจวัดคุณภาพอากาศ ระหว่างวันที่ 15-16 มีนาคม 2564

เงื่อนไขตามมาตรการ	ผลการปฏิบัติตามมาตรการ	ปัญหาอุปสรรค ที่ไม่สามารถปฏิบัติตามมาตรการ และแนวทางแก้ไข
<p>13. ให้ตรวจวัดคุณภาพสิ่งแวดล้อมและรายงานให้กรมอุตสาหกรรมพื้นฐานและการเหมืองแร่และสำนักงานนโยบายและแผนทรัพยากรธรรมชาติและสิ่งแวดล้อมทราบ ดังนี้</p> <p>- ตรวจวัดปริมาณฝุ่นละอองรวม (TSP) และฝุ่นละอองที่มีขนาดเล็กกว่า 10 ไมครอน (PM-10) เฉลี่ยในรอบ 24 ชั่วโมง บริเวณชุมชนบ้านเหมืองแร่ ปีละ 2 ครั้ง ในช่วงเดือนมีนาคม-เมษายน และเดือนพฤศจิกายน-ธันวาคม ของทุกปี</p>	<ul style="list-style-type: none"> ผู้ถือประทานบัตรได้มอบหมายให้บริษัท ไมน์ เอ็นจิเนียริง คอนซัลแตนท์ จำกัด ดำเนินการตรวจวัดคุณภาพสิ่งแวดล้อม เพื่อรายงานให้กรมอุตสาหกรรมพื้นฐานและการเหมืองแร่และสำนักงานนโยบายและแผนทรัพยากรธรรมชาติและสิ่งแวดล้อมทราบ รายละเอียดดังนี้ <ul style="list-style-type: none"> ดำเนินการตรวจวัดปริมาณฝุ่นละอองรวม (TSP) และฝุ่นละอองที่มีขนาดเล็กกว่า 10 ไมครอน (PM-10) ระหว่างวันที่ 15-16 มีนาคม 2564 จำนวน 1 สถานี คือบริเวณชุมชนบ้านเหมืองแร่ ดังรูปที่ 2-11 พบว่า ผลการตรวจวัดมีค่าอยู่ในเกณฑ์มาตรฐาน 	-

การตรวจวัดคุณภาพอากาศในรูปปริมาณฝุ่นละอองแขวนลอยรวม (TSP) และปริมาณฝุ่นละอองที่มีขนาดเล็กกว่า 10 ไมครอน (PM-10) โดยทำการตรวจวัดบริเวณชุมชนบ้านเหมืองแร่ ระหว่างวันที่ 15-16 มีนาคม 2564 ผลตรวจวัดได้ดังตารางที่ 2-2 หนังสือรับรองผลการวิเคราะห์ห้องปฏิบัติการตั้งเอกสารแนบ 9 เอกสารสอบเทียบเครื่องมือตั้งเอกสารแนบ 10 และเอกสารอนุญาตขึ้นทะเบียนห้องปฏิบัติการวิเคราะห์ตั้งเอกสารแนบ 11

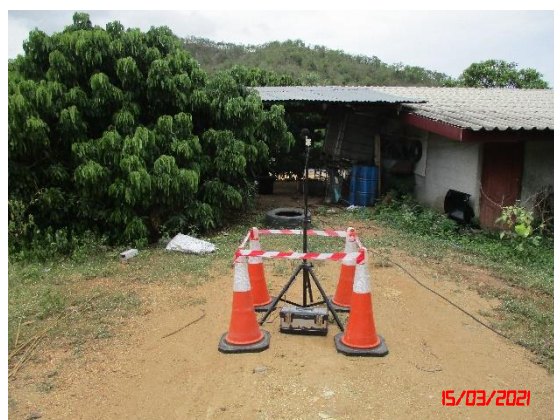
รูปที่ 2-12 การตรวจวัดระดับเสียง ระหว่างวันที่ 15-16 มีนาคม 2564

การตรวจวัดระดับเสียงในรูปของระดับเสียงเฉลี่ย 24 ชั่วโมง (Leq 24 hrs.) และระดับเสียงสูงสุด (L_{max}) โดยทำการตรวจวัดบริเวณชุมชนบ้านเหมืองแร่ ระหว่างวันที่ 15-16 มีนาคม 2564 แสดงผลตรวจวัดดังตารางที่ 2-3 หนังสือรับรองผลการวิเคราะห์ทางห้องปฏิบัติการดังเอกสารแนบ 9 เอกสารสอบเทียบเครื่องมือดังเอกสารแนบ 10 และเอกสารอนุญาตขึ้นทะเบียนห้องปฏิบัติการวิเคราะห์ดังเอกสารแนบ 11

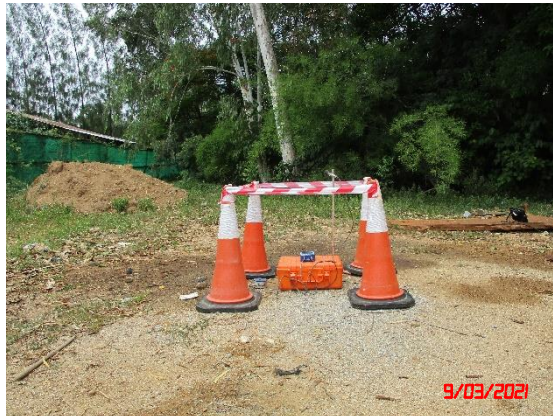
รูปที่ 2-13 การตรวจวัดความสิ้นสะท้อน เมื่อวันที่ 9 มีนาคม 2564

การตรวจวัดความสั่นสะเทือนจากการระเบิดหน้าเหมือง โดยจะทำการตรวจวัดบริเวณชุมชนบ้านเหมืองแร่ เมื่อวันที่ 9 มีนาคม 2564 ผลตรวจวัดแสดงได้ดังตารางที่ 2-4 หนังสือรับรองผลการวิเคราะห์ทางห้องปฏิบัติการดังกล่าวแนบ 9 เอกสารสอบเทียบเครื่องมือดังกล่าวแนบ 10 และเอกสารขึ้นทะเบียนห้องปฏิบัติการวิเคราะห์ดังกล่าวแนบ 11

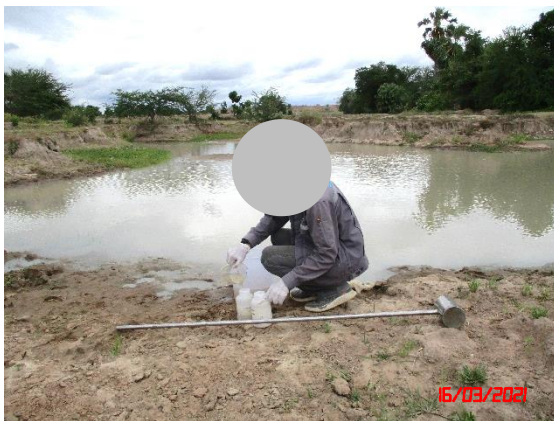
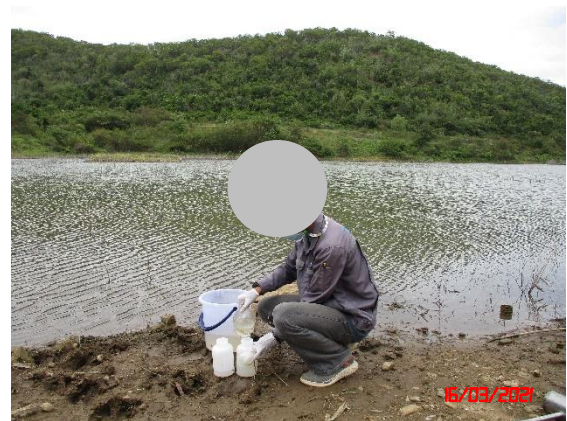
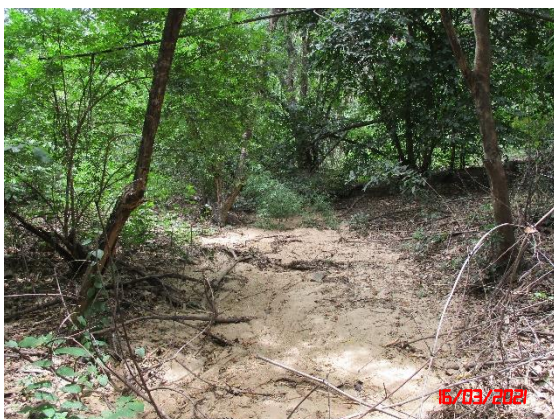
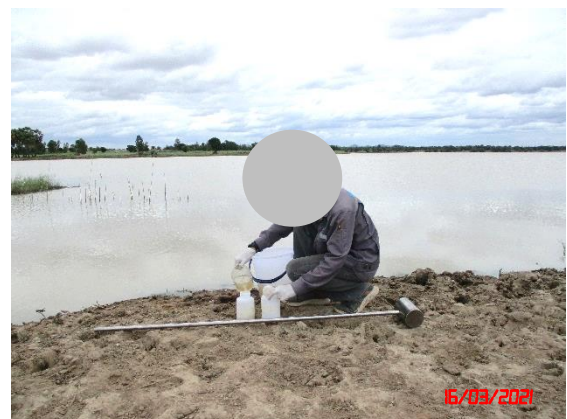
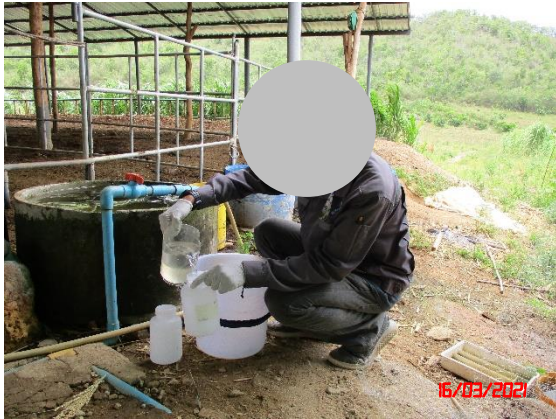
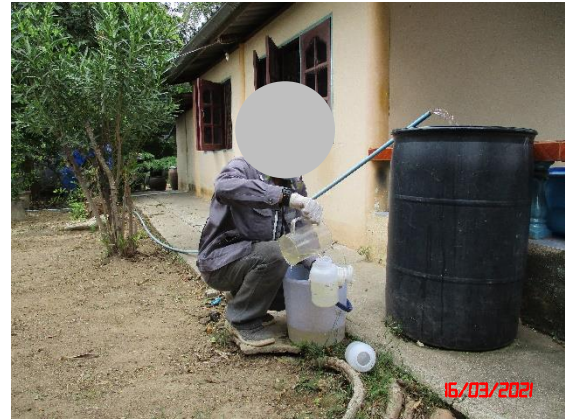
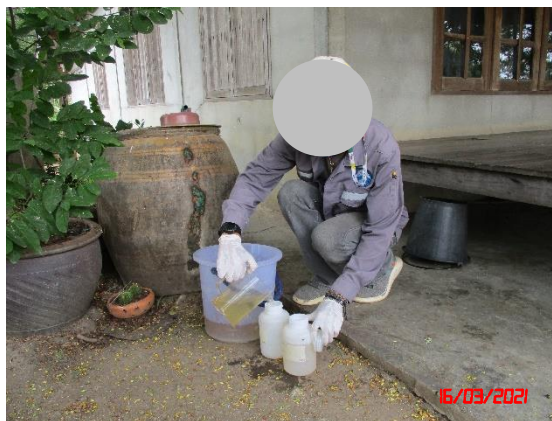
รูปที่ 2-14 การเก็บตัวอย่างน้ำ เมื่อวันที่ 16 มีนาคม 2564

การวิเคราะห์คุณภาพน้ำผิวดิน โดยดำเนินการเก็บตัวอย่างน้ำบริเวณห้วยหนองกระเจา อ่างเก็บน้ำ รพช.(บ้านอ่างหิน) ฝายหน้าเหมือง และหนองนาทะเล เมื่อวันที่ 16 มีนาคม 2564 ผลการวิเคราะห์แสดงดังตารางที่ 2-6 หนังสือรับรองผลการวิเคราะห์ทางห้องปฏิบัติการดังกล่าวแนบ 9

การวิเคราะห์คุณภาพน้ำใต้ดิน โดยดำเนินการเก็บตัวอย่างน้ำบริเวณบ่อน้ำใต้ดินในพื้นที่โครงการ
บ่อน้ำใต้ดินบ้านอ่างหิน และบ่อน้ำใต้ดินบ้านโกรกสมอ เมื่อวันที่ 16 มีนาคม 2564 ผลการ
วิเคราะห์แสดงดังตารางที่ 2-7 หนังสือรับรองผลการวิเคราะห์ทางห้องปฏิบัติการดังเอกสารแนบ 9
เอกสารสอบเทียบเครื่องมือวัดเอกสารแนบ 10 และเอกสารอนุญาตขึ้นทะเบียนห้องปฏิบัติการ
วิเคราะห์ดังเอกสารแนบ 11
