สรุปมาตรการป้องกันและ แก้ไขผลกระทบสิ่งแวดล้อม มาตรการติดตามตรวจสอบ คุณภาพสิ่งแวดล้อม และข้อเสนอแนะ

สรุปมาตรการป้องกันและแก้ไขผลกระทบสิ่งแวดล้อม และมาตรการติดตามตรวจสอบคุณภาพสิ่งแวดล้อม และข้อเสนอแนะ

จากการสำรวจพื้นที่เพื่อดำเนินการติดตามตรวจสอบการปฏิบัติตามมาตรการป้องกันและแก้ไขผลกระทบสิ่งแวดล้อม และมาตรการติดตามตรวจสอบคุณภาพสิ่งแวดล้อม โครงการเหมืองแร่หินอุตสาหกรรมชนิดหินปูนเพื่ออุตสาหกรรมก่อสร้าง ประทานบัตรที่ 21125/16427 ของบริษัท เขาหินสวย จำกัด ตั้งอยู่ที่ หมู่ที่ 1 ตำบลอ่างหิน และหมู่ที่ 8 ตำบลทุ่งหลวง อำเภอปากท่อ จังหวัดราชบุรี สรุปประเด็นที่สำคัญได้ดังต่อไปนี้

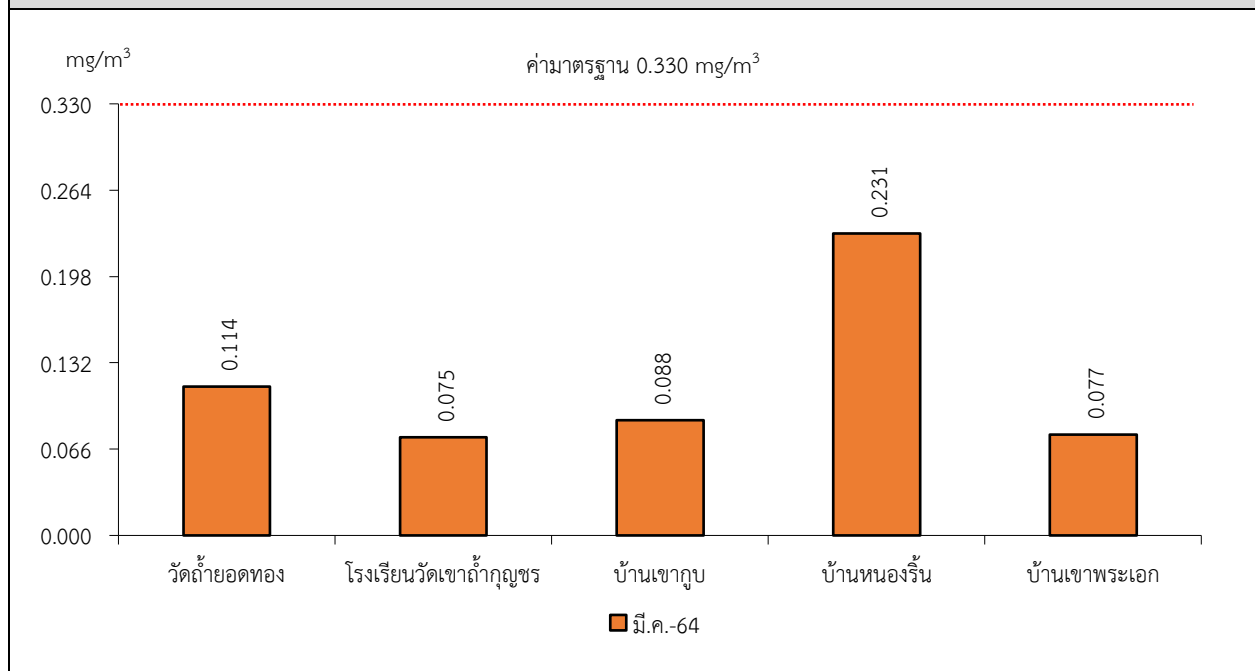
รูปที่ 3-1 กราฟแสดงผลการตรวจวัดคุณภาพอากาศในรูปฝุ่นละอองแขวนลอยรวม (TSP) เปรียบเทียบกับค่ามาตรฐาน

จากผลการตรวจวัดคุณภาพอากาศในรูปของฝุ่นละอองแขวนลอยรวม (TSP) โครงการเหมืองแร่หินอุตสาหกรรมชนิดหินปูน เพื่ออุตสาหกรรมก่อสร้าง ประทานบัตรที่ 21126/16426 ของบริษัท เขาหินสวย จำกัด จำนวน 5 สถานี ได้แก่ วัดถ้ำยอดทอง โรงเรียนวัดเขาถ้ำกุญชร บ้านเขาภู บ้านหนองรีน และบ้านเขาพระเอก ระหว่างวันที่ 3-6 มีนาคม 2564 พบว่า สถานีที่มีผลการตรวจวัดปริมาณฝุ่นละอองแขวนลอยรวม (TSP) สูงสุด คือ บริเวณบ้านหนองรีน มีค่าเท่ากับ 0.231 มิลลิกรัมต่อลูกบาศก์เมตร เมื่อนำมาเปรียบเทียบกับค่ามาตรฐาน พบว่า ผลการตรวจวัดมีค่าอยู่ในเกณฑ์มาตรฐานตามประกาศคณะกรรมการสิ่งแวดล้อมแห่งชาติ ฉบับที่ 24 (พ.ศ. 2547) เรื่อง กำหนดมาตรฐานคุณภาพอากาศในบรรยากาศโดยทั่วไป ที่กำหนดปริมาณฝุ่นละอองแขวนลอยรวม (TSP) ไว้ไม่เกิน 0.330 มิลลิกรัมต่อลูกบาศก์เมตร สรุปผลการตรวจวัดดังตารางที่ 3-1 และรูปที่ 3-1

สถานีตรวจวัด	เดือน/ปี ที่ตรวจวัด	ผลการตรวจวัด (มิลลิกรัมต่อลูกบาศก์เมตร)	
		ฝุ่นละอองแขวนลอยรวม : TSP	ฝุ่นละอองขนาดเล็กกว่า 10 ไมครอน : PM-10
วัดถ้ำยอดทอง	มีนาคม 2564	0.114	0.053
โรงเรียนวัดเขาถ้ำกุญชร	มีนาคม 2564	0.075	0.034
บ้านเขาภู	มีนาคม 2564	0.088	0.043
บ้านหนองรีน	มีนาคม 2564	0.231	0.095
บ้านเขาพระเอก	มีนาคม 2564	0.077	0.037
ค่ามาตรฐาน ¹⁾		0.330	0.120

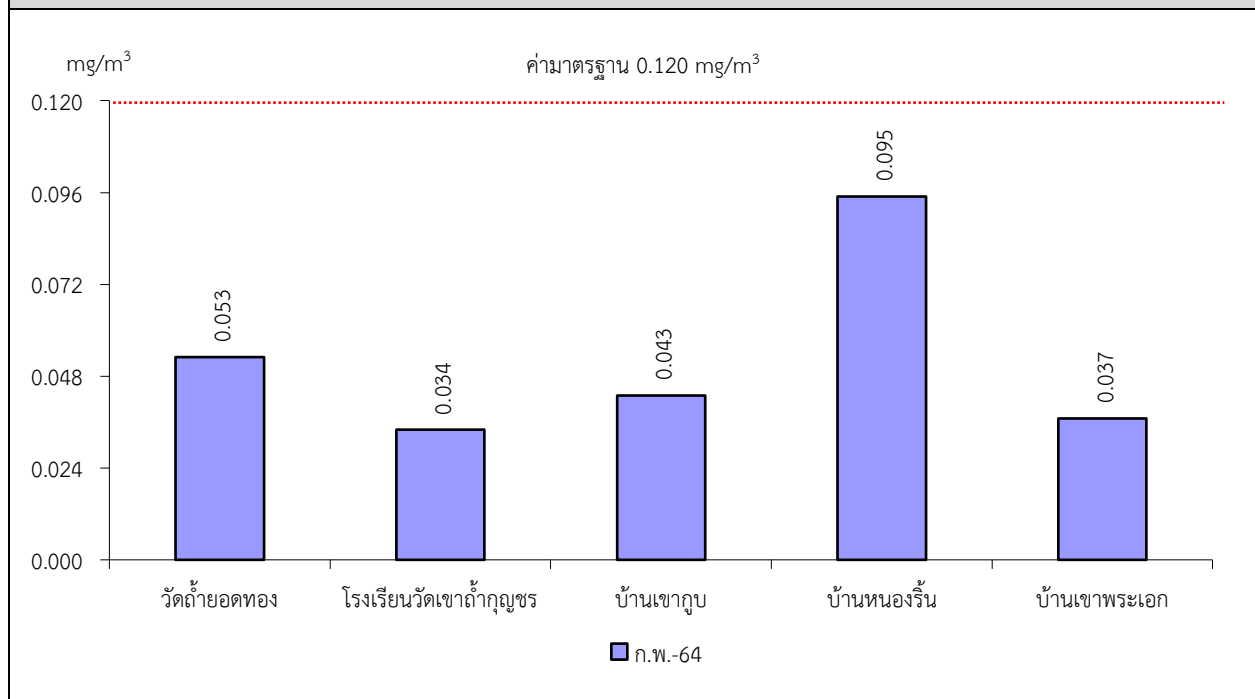
รูปที่ 3-2 กราฟแสดงผลการตรวจวัดคุณภาพอากาศในรูปฝุ่นละอองขนาดเล็กกว่า 10 ไมครอน (PM-10) เปรียบเทียบกับค่ามาตรฐาน

จากข้อมูลผลการตรวจวัดคุณภาพอากาศในรูปปริมาณฝุ่นละอองขนาดเล็กกว่า 10 ไมครอน (PM-10) โครงการเหมืองแร่หินอุตสาหกรรมชนิดหินปูน เพื่ออุตสาหกรรมก่อสร้าง ประทานบัตรที่ 21126/16426 ของห้างหุ้นส่วนจำกัด โรงโม่หินเลิศสุด จำนวน 5 สถานี ได้แก่ วัดถ้ำยอดทอง โรงเรียนวัดเขาถ้ำกุญชร บ้านเขาภู บ้านหนองรีน และบ้านเขาพระเอก ระหว่างวันที่ 1-4 กุมภาพันธ์ 2564 พบว่า สถานีที่มีผลการตรวจวัดปริมาณฝุ่นละอองขนาดเล็กกว่า 10 ไมครอน (PM-10) สูงสุด คือ บริเวณบ้านหนองรีน มีค่าเท่ากับ 0.095 มิลลิกรัมต่อลูกบาศก์เมตร เมื่อนำมาเปรียบเทียบกับค่ามาตรฐาน พบว่า ผลการตรวจวัดมีค่าอยู่ในเกณฑ์มาตรฐานตามประกาศคณะกรรมการสิ่งแวดล้อมแห่งชาติ ฉบับที่ 24 (พ.ศ. 2547) เรื่อง กำหนดมาตรฐานคุณภาพอากาศในบรรยากาศโดยทั่วไป ที่กำหนดปริมาณฝุ่นละอองแขวนลอยรวม (TSP) ไว้ไม่เกิน 0.120 มิลลิกรัมต่อลูกบาศก์เมตร สรุปผลการตรวจวัดดังตารางที่ 3-1 และรูปที่ 3-2

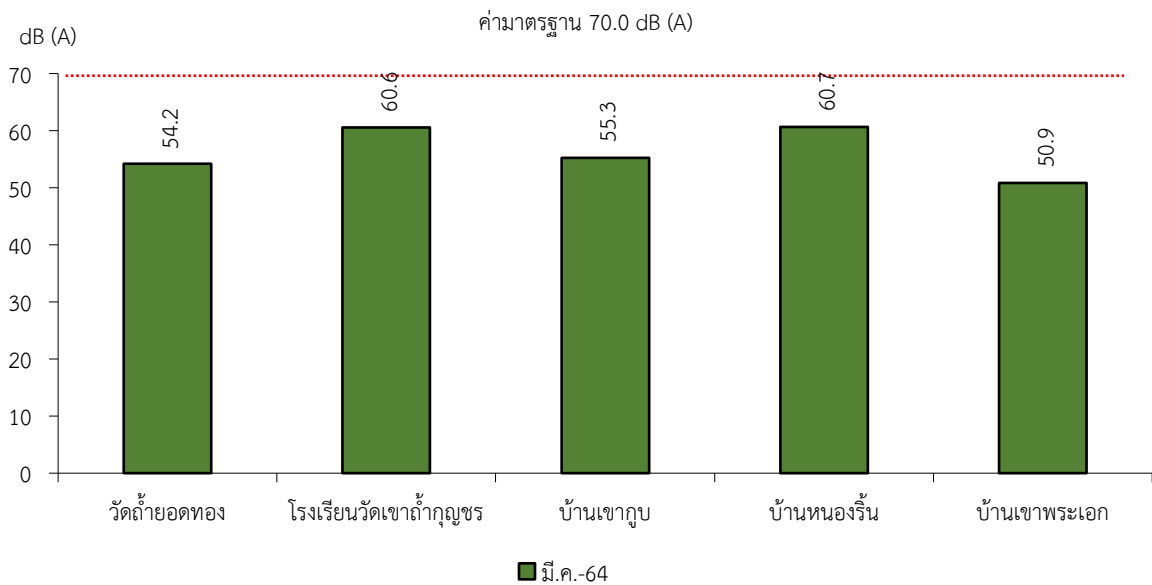
รูปที่ 3-3 กราฟแสดงผลการตรวจวัดระดับเสียงเฉลี่ย 24 ชั่วโมง (Leq 24 hrs.) เปรียบเทียบกับค่ามาตรฐาน

จากข้อมูลผลการตรวจวัดระดับเสียงเฉลี่ย 24 ชั่วโมง (Leq 24 hrs.) โครงการเหมืองแร่หินอุตสาหกรรมชนิดหินปูน เพื่ออุตสาหกรรมก่อสร้าง ประทานบัตรที่ 21126/16426 ของห้างหุ้นส่วนจำกัด โรงโม่หินเลิศสุดจำนวน 5 สถานี ได้แก่ วัดถ้ำยอดทอง โรงเรียนวัดเขาถ้ำกฤษร บ้านเขาภู บ้านหนองรีน และบ้านเขาพระเอก ระหว่างวันที่ 3-6 มีนาคม 2564 พบว่า สถานีที่มีผลการตรวจวัดระดับเสียงเฉลี่ย 24 ชั่วโมง (Leq 24 hrs.) สูงสุด คือ บริเวณบ้านหนองรีน มีค่าเท่ากับ 60.7 เดซิเบล (เอ) เมื่อนำมาเปรียบเทียบกับค่ามาตรฐาน พบว่า ผลการตรวจวัดมีค่าอยู่ในเกณฑ์มาตรฐานตามประกาศคณะกรรมการสิ่งแวดล้อมแห่งชาติ ฉบับที่ 15 (พ.ศ. 2540) เรื่อง กำหนดมาตรฐานระดับเสียงโดยทั่วไป ที่กำหนดระดับเสียงเฉลี่ย 24 ชั่วโมง (Leq 24 hrs.) ไว้ไม่เกิน 70.0 เดซิเบล (เอ) สรุปผลการตรวจวัดดังตารางที่ 3-2 และรูปที่ 3-3

สถานีตรวจวัด	เดือนที่ตรวจวัด	ผลการตรวจวัด [เดซิเบล (เอ)]	
		ระดับเสียงเฉลี่ย 24 ชั่วโมง (Leq 24 hrs.)	ระดับเสียงสูงสุด (L _{max})
วัดถ้ำยอดทอง	มีนาคม 2564	54.2	85.3
โรงเรียนวัดเขาถ้ำกฤษร	มีนาคม 2564	60.6	92.0
บ้านเขาภู	มีนาคม 2564	55.3	85.0
บ้านหนองรีน	มีนาคม 2564	60.7	88.0
บ้านเขาพระเอก	มีนาคม 2564	50.9	81.6
ค่ามาตรฐาน ¹⁾		70.0	115.0

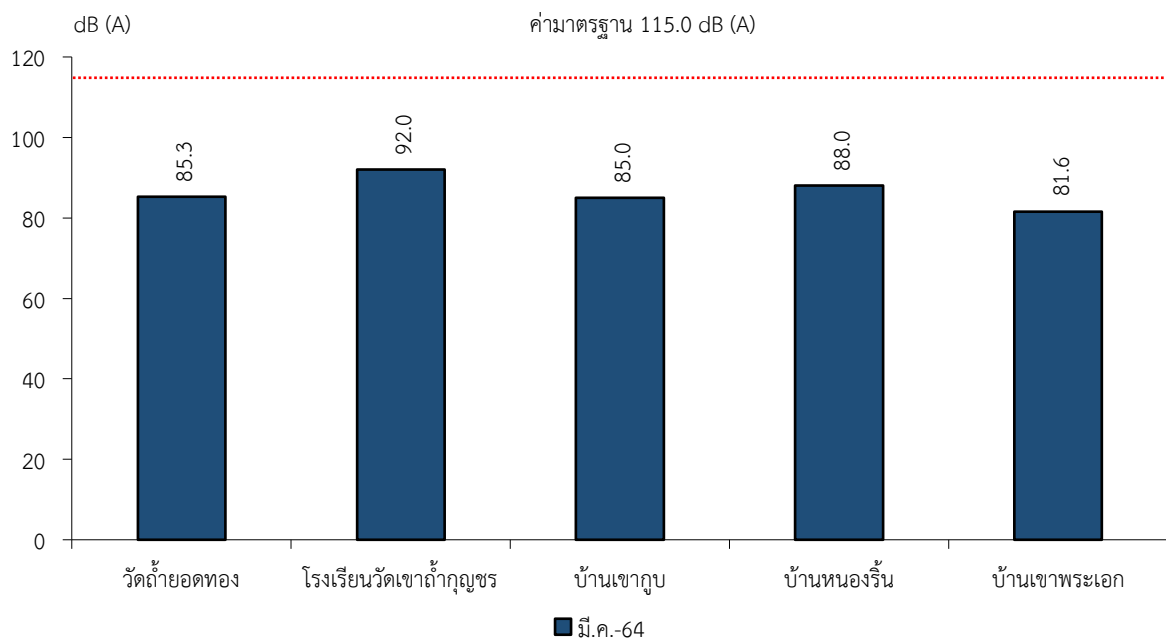
รูปที่ 3-4 กราฟแสดงผลการตรวจวัดระดับเสียงสูงสุด (L_{max}) เปรียบเทียบกับค่ามาตรฐาน

จากข้อมูลผลการตรวจวัดระดับเสียงสูงสุด (L_{max}) จากข้อมูลผลการตรวจวัดระดับเสียงเฉลี่ย 24 ชั่วโมง (Leq 24 hrs.) โครงการเหมืองแร่หินอุตสาหกรรมชนิดหินปูน เพื่ออุตสาหกรรมก่อสร้าง ประทานบัตรที่ 21126/16426 ของห้างหุ้นส่วนจำกัด โรงโม่หินเลิศสุด จำนวน 5 สถานี ได้แก่ วัดถ้ำยอดทอง โรงเรียนวัดเขาถ้ำกฤษร บ้านเขาภู บ้านหนองรีน และบ้านเขาพระเอก ระหว่างวันที่ 3-6 มีนาคม 2564 พบว่า สถานีที่มีผลการตรวจวัดระดับเสียงสูงสุด (L_{max}) คือ บริเวณโรงเรียนวัดเขาถ้ำกฤษร มีค่าเท่ากับ 92.0 เดซิเบล (เอ) เมื่อนำมาเปรียบเทียบกับค่ามาตรฐาน พบว่า ผลการตรวจวัดมีค่าอยู่ในเกณฑ์มาตรฐานตามประกาศคณะกรรมการสิ่งแวดล้อมแห่งชาติ ฉบับที่ 15 (พ.ศ. 2540) เรื่อง กำหนดมาตรฐานระดับเสียงโดยทั่วไป ที่กำหนดระดับเสียงสูงสุด (L_{max}) ไว้ไม่เกิน 115.0 เดซิเบล (เอ) สรุปผลการตรวจวัดดังตารางที่ 3-2 และรูปที่ 3-4

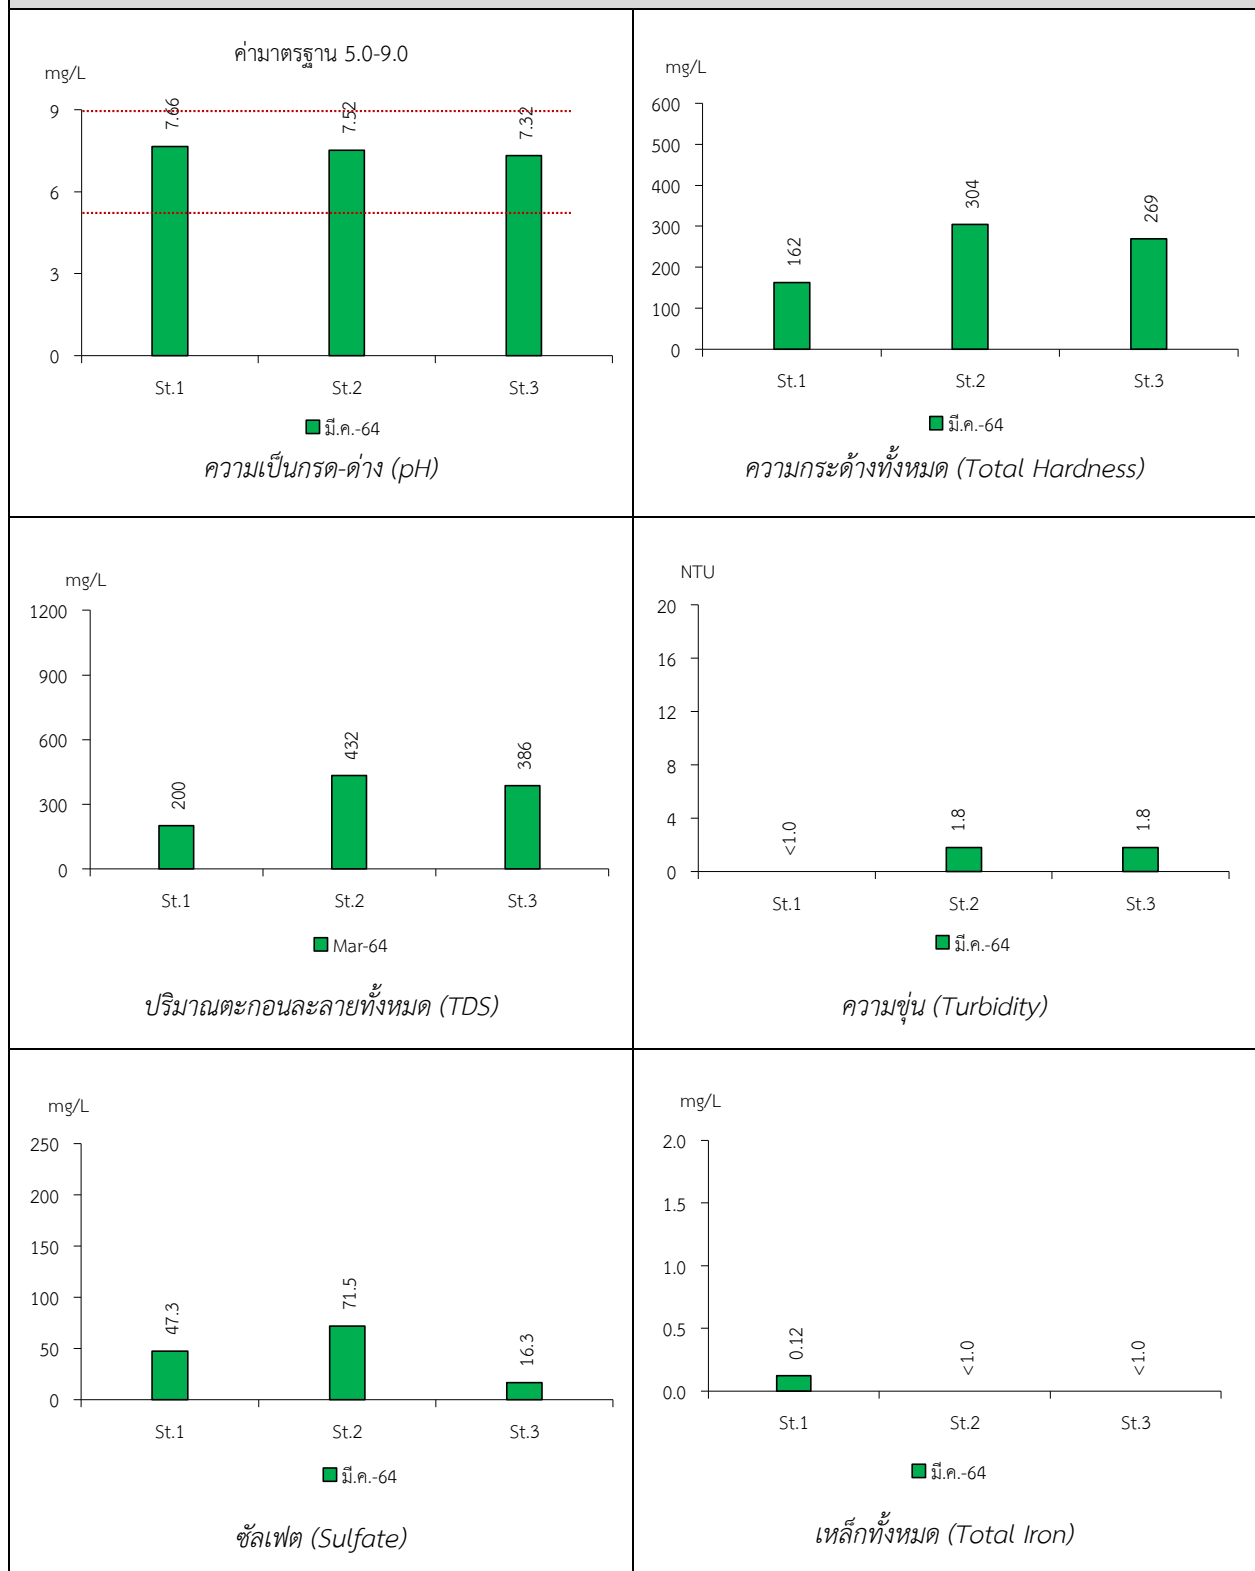
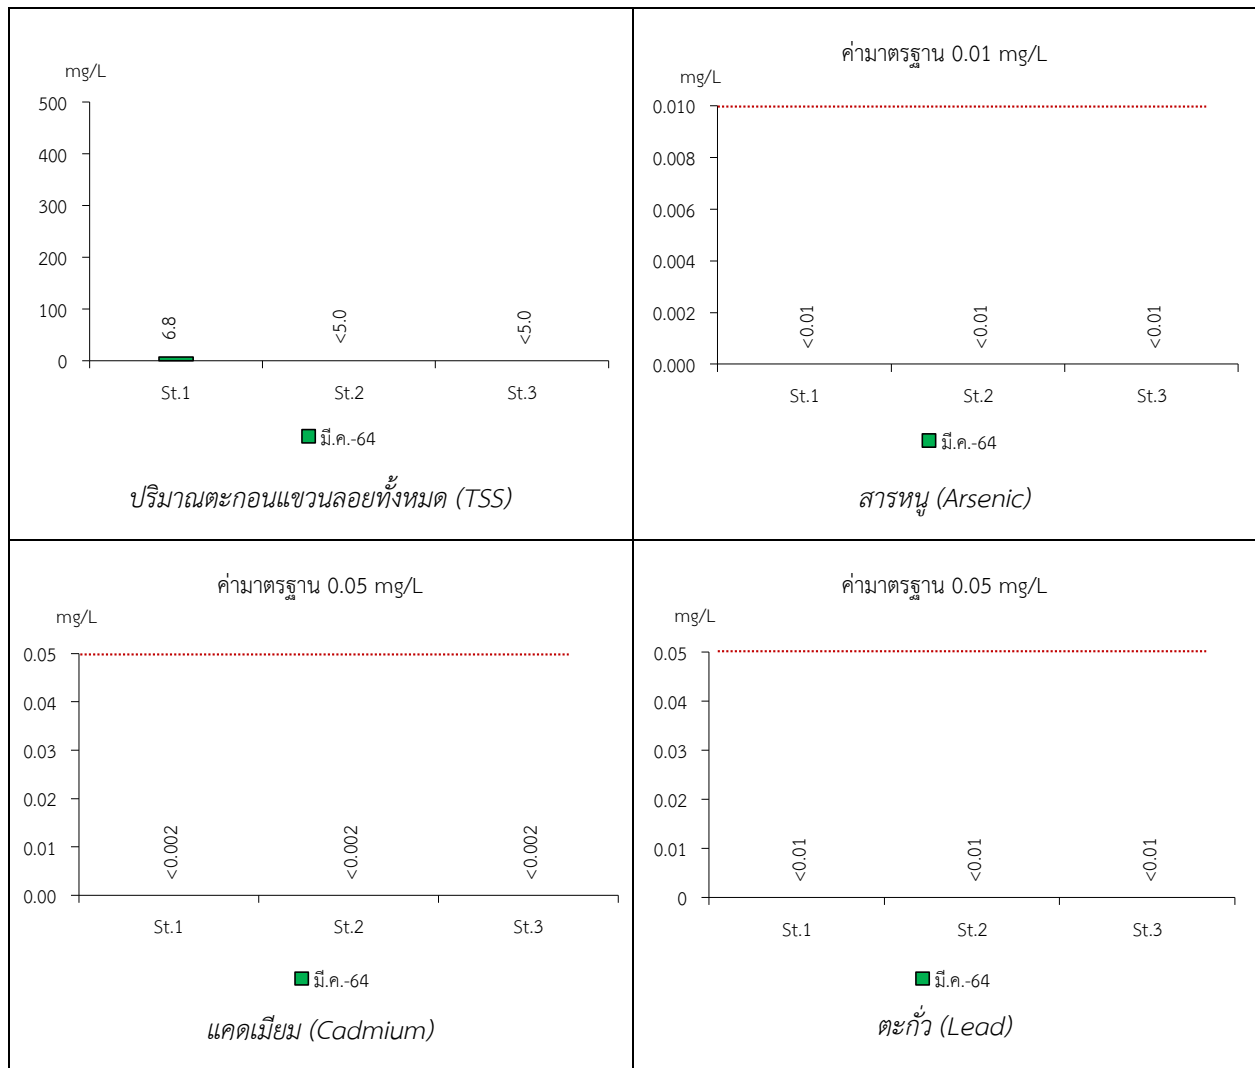
รูปที่ 3-5 กราฟแสดงผลการวิเคราะห์คุณภาพน้ำผิวดินเปรียบเทียบกับค่ามาตรฐาน

จากผลการตรวจวัดคุณภาพน้ำในแหล่งน้ำผิวดินที่อยู่ใกล้เคียงพื้นที่โครงการเหมืองแร่หินอุตสาหกรรมชนิดหินปูน เพื่ออุตสาหกรรมก่อสร้าง ประทานบัตรที่ 21125/16427 ของบริษัท เขาหินสวย จำกัด จำนวน 3 สถานี ได้แก่ บ่อชุมเหมืองของโครงการ ห้วยอ่างทองก่อนไหลผ่านเข้าใกล้พื้นที่โครงการ และห้วยอ่างทองหลังผ่านออกใกล้พื้นที่โครงการ ในวันที่ 6 มีนาคม 2564 พบว่า ผลการวิเคราะห์มีค่าอยู่ในเกณฑ์มาตรฐานคุณภาพน้ำในแหล่งน้ำผิวดินตามประกาศคณะกรรมการสิ่งแวดล้อมแห่งชาติ ฉบับที่ 8 (พ.ศ. 2537) ออกตามความในพระราชบัญญัติส่งเสริมและรักษาคุณภาพสิ่งแวดล้อมแห่งชาติ พ.ศ. 2535 เรื่อง กำหนดมาตรฐานคุณภาพน้ำในแหล่งน้ำผิวดิน ตีพิมพ์ในราชกิจจานุเบกษา เล่ม 111 ตอนที่ 16 ง ลงวันที่ 24 กุมภาพันธ์ 2537 (ประเภทที่ 3) สรุปได้ดังตารางที่ 3-4 และรูปที่ 3-5

สถานี	เดือน/ปี ที่ตรวจวัด	ผลการวิเคราะห์									
		pH	TSS	TDS	Total Hardness	Turbidity	Sulfate	Total Iron	Arsenic	Cadmium	Lead
		-	mg/L	mg/L	mg/L as CaCO ₃	NTU	mg/L	mg/L	mg/L	mg/L	mg/L
St.1	มีนาคม 2564	7.66	6.8	200	162	<1.0	47.3	0.12	<0.01	<0.002	<0.01
St.2	มีนาคม 2564	7.52	<5.0	432	304	1.8	71.5	<0.01	<0.01	<0.002	<0.01
St.3	มีนาคม 2564	7.32	<5.0	386	269	1.8	16.3	<0.01	<0.01	<0.002	<0.01
ค่ามาตรฐาน ¹⁾		5.0-9.0	-	-	-	-	-	-	0.01	0.05*	0.05

หมายเหตุ : St.1 คือ บ่อขุมเหมืองของโครงการ
St.2 คือ ห้วยอ่างทองก่อนไหลผ่านเข้าใกล้โครงการ
St.3 คือ ห้วยอ่างทองหลังไหลผ่านเข้าใกล้โครงการ

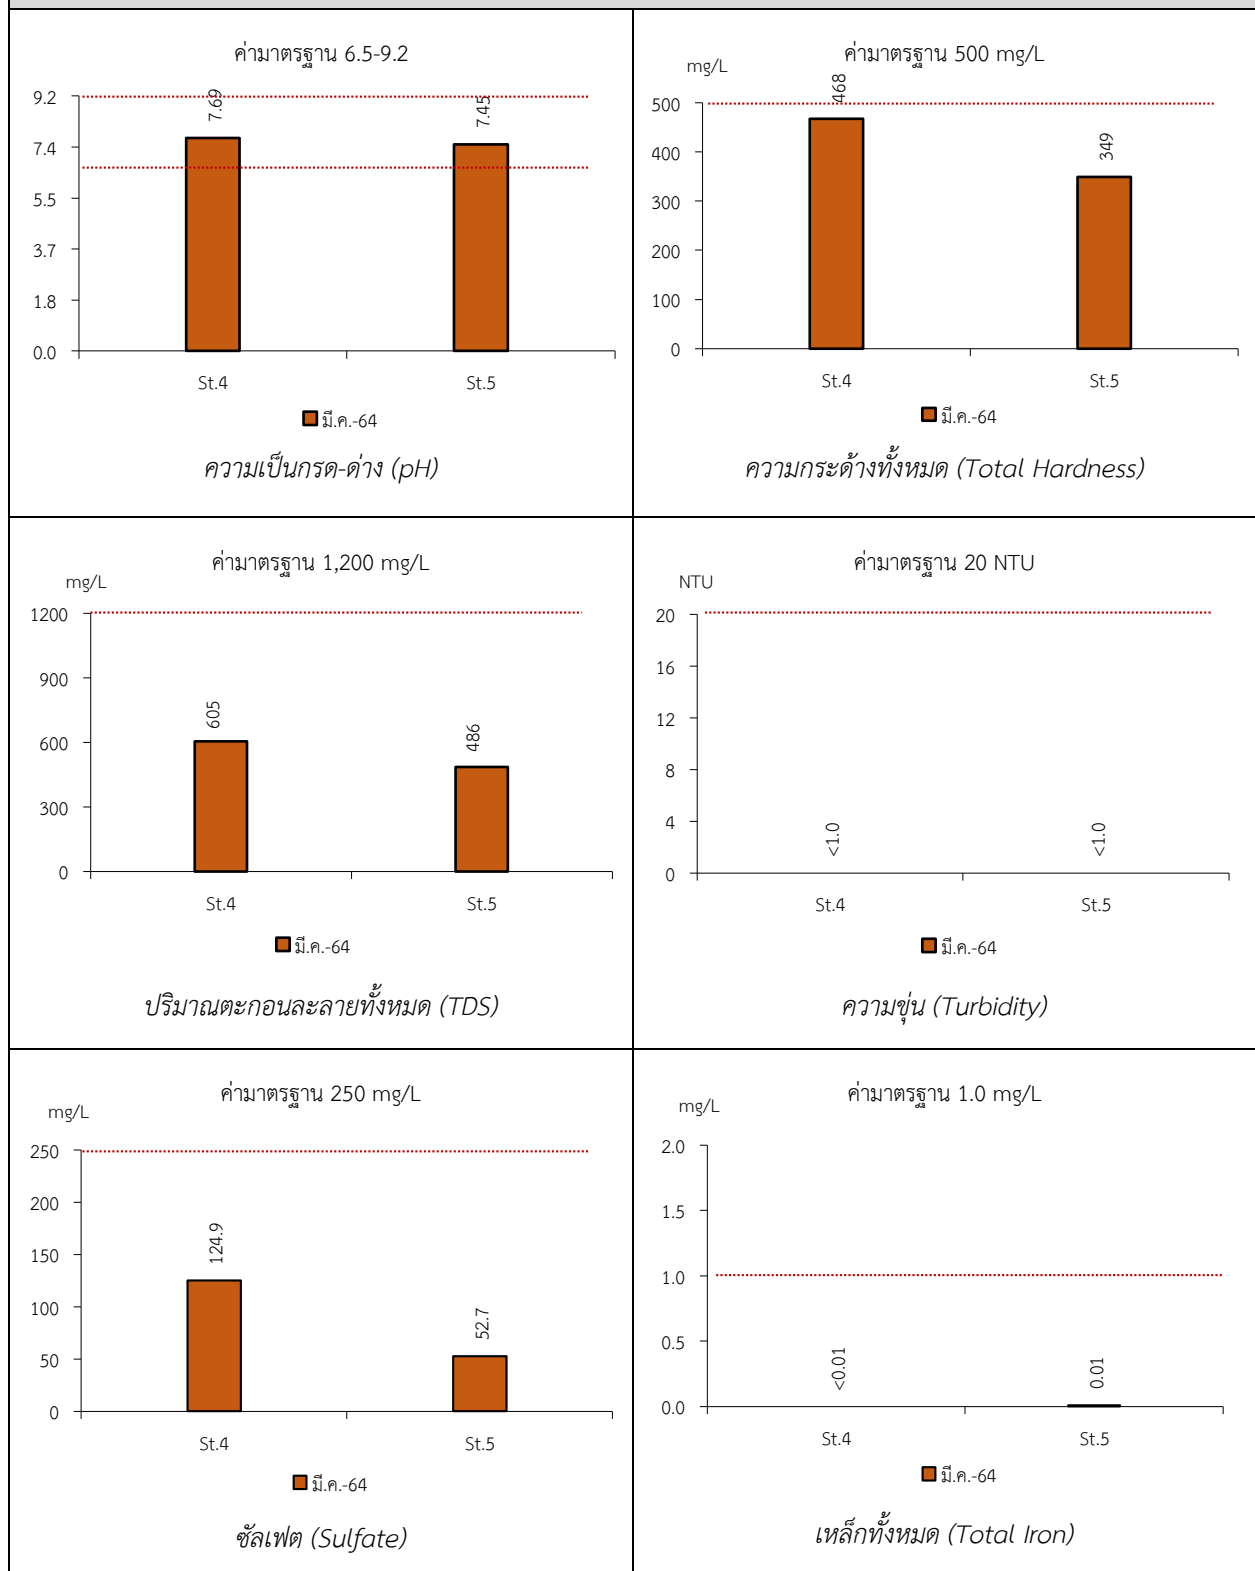
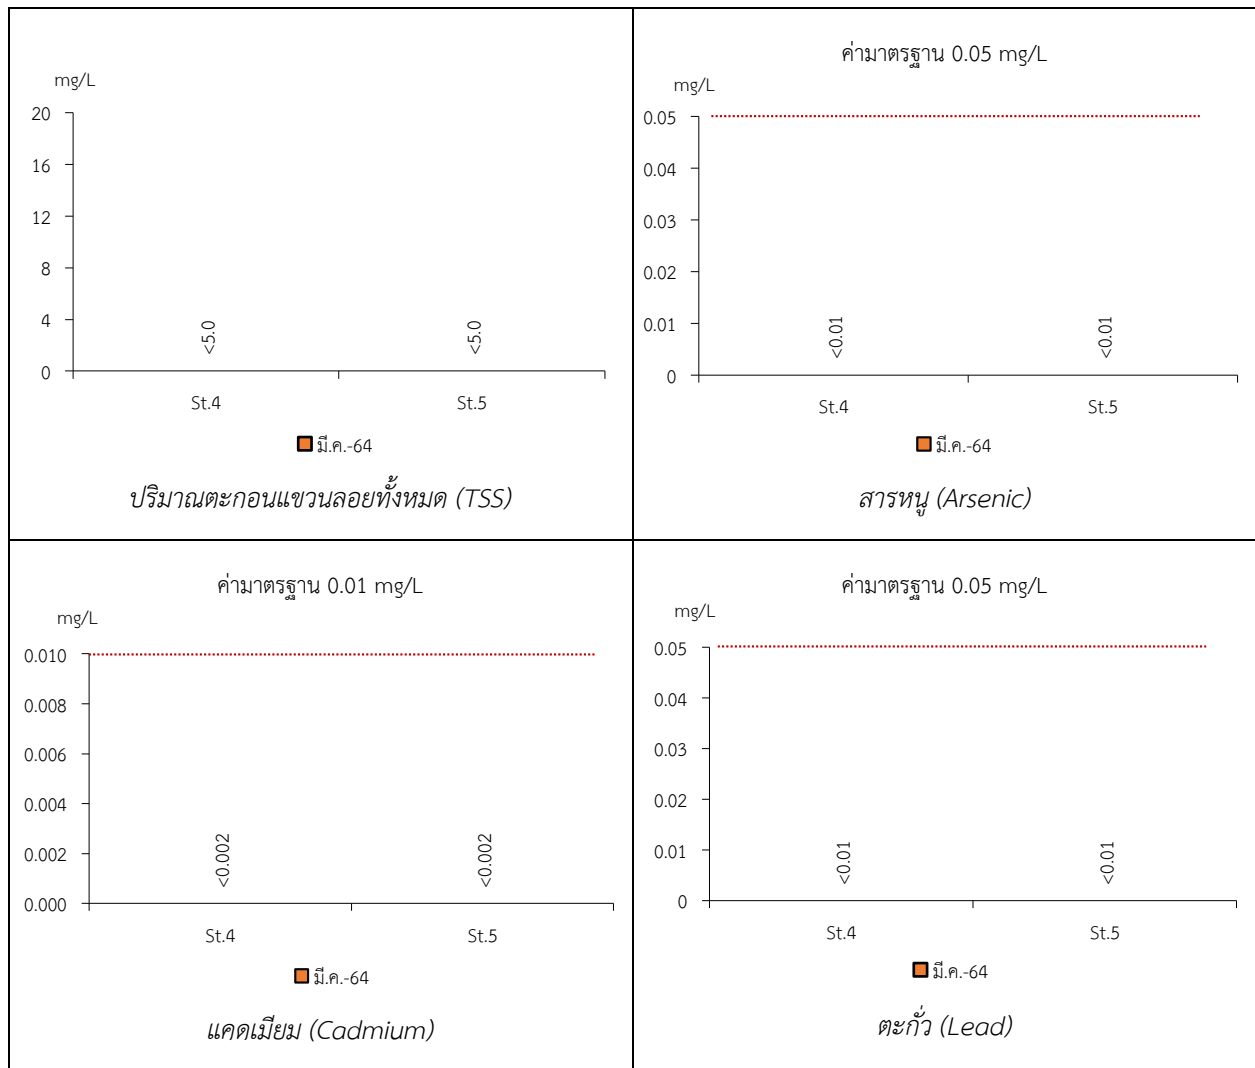
รูปที่ 3-6 กราฟแสดงผลการวิเคราะห์คุณภาพน้ำใต้ดินเปรียบเทียบกับค่ามาตรฐาน

จากผลการวิเคราะห์คุณภาพน้ำในแหล่งน้ำใต้ดินโดยรอบพื้นที่โครงการเหมืองแร่หินอุตสาหกรรมชนิดหินปูน เพื่ออุตสาหกรรมก่อสร้าง ประทานบัตรที่ 21125/16427 ของบริษัท เขาหินสวย จำกัด จำนวน 2 สถานี ได้แก่ บ่อบาดาลวัดถ้ำยอดทอง และบ่อบาดาลบ้านหนองรีน ในวันที่ 6 มีนาคม 2564 พบว่า ผลการวิเคราะห์ส่วนใหญ่มีค่าอยู่ในเกณฑ์กำหนดที่เหมาะสมตามประกาศกระทรวงทรัพยากรธรรมชาติและสิ่งแวดล้อม เรื่อง กำหนดหลักเกณฑ์และมาตรการในทางวิชาการสำหรับการป้องกันด้านสาธารณสุขและการป้องกันในเรื่องสิ่งแวดล้อมเป็นพิษ พ.ศ. 2551 ตีพิมพ์ในราชกิจจานุเบกษา เล่ม 125 ตอนพิเศษ 85 ง ลงวันที่ 21 พฤษภาคม 2552 และมีบางพารามิเตอร์ที่มีค่าไม่อยู่ในเกณฑ์กำหนดที่เหมาะสม แต่อยู่ในเกณฑ์อนุโลมสูงสุด สรุปได้ดังตารางที่ 3-5 และรูปที่ 3-6

สถานี	เดือน/ปี ที่ตรวจวัด	ผลการวิเคราะห์									
		pH	TSS	TDS	Total Hardness	Turbidity	Sulfate	Total Iron	Arsenic	Cadmium	Lead
		-	mg/L	mg/L	mg/L as CaCO ₃	NTU	mg/L	mg/L	mg/L	mg/L	mg/L
St.4	มีนาคม 2564	7.69	<5.0	605	468	<1.0	124.9	<0.01	<0.01	<0.002	<0.01
St.5	มีนาคม 2564	7.45	<5.0	486	349	<1.0	52.7	0.01	<0.01	<0.002	<0.01
เกณฑ์กำหนดที่เหมาะสม ¹⁾		7.0-8.5	-	ไม่เกิน 600	ไม่เกิน 300	5	ไม่เกิน 200	ไม่เกิน 0.5	ต้องไม่มีเลย	ต้องไม่มีเลย	ต้องไม่มีเลย
เกณฑ์อนุโลมสูงสุด ¹⁾		6.5-9.2	-	1,200	500	20	250	1.0	0.05	0.01	0.05

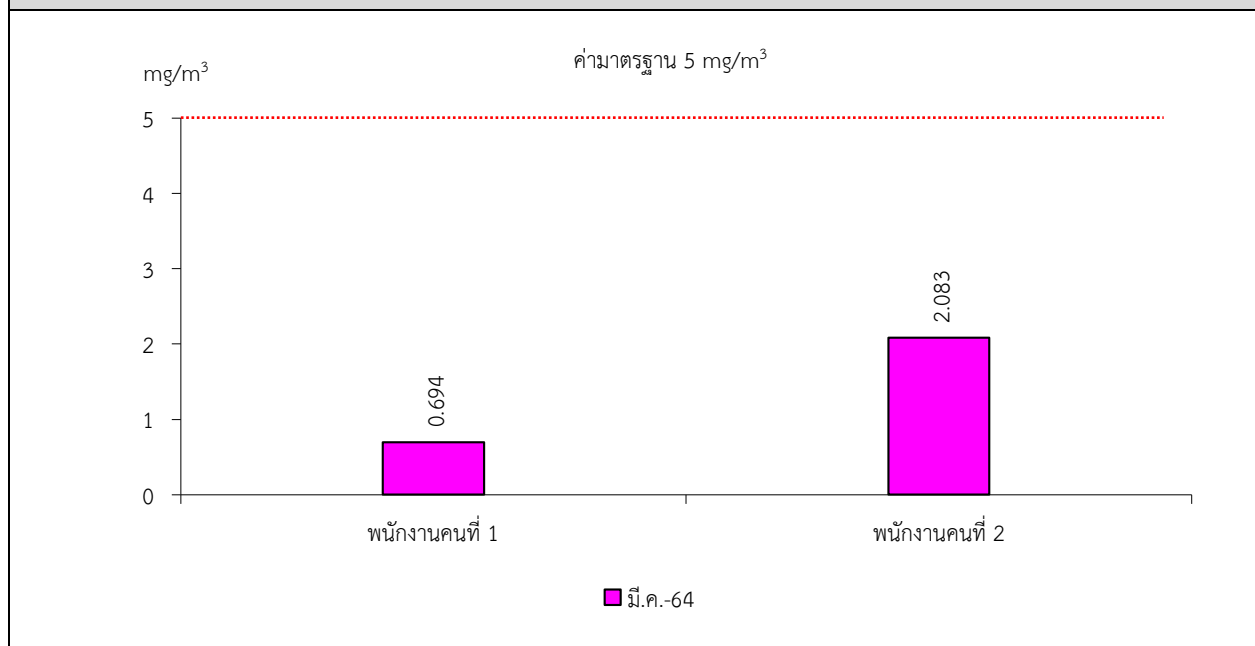
รูปที่ 3-7 กราฟสรุปผลการตรวจวัดปริมาณฝุ่นละอองขนาดเล็ก (Respirable Dust) บริเวณหน้าเหมือง เปรียบเทียบกับค่ามาตรฐาน

จากข้อมูลผลการตรวจวัดคุณภาพอากาศในรูปปริมาณฝุ่นละอองขนาดเล็ก (Respirable Dust) ที่ตัวบุคคลของพนักงานในขณะปฏิบัติงานบริเวณหน้าเหมือง โครงการเหมืองแร่หินอุตสาหกรรมชนิดหินปูน เพื่ออุตสาหกรรมก่อสร้าง ประทานบัตรที่ 21125/16427 ของบริษัท เขาหินสวย จำกัด โดยทำการตรวจวัดวันที่ 4 มีนาคม 2564 พบว่า ผลการตรวจวัดมีค่าอยู่ในเกณฑ์มาตรฐานตามประกาศสวัสดิการและคุ้มครองแรงงาน เรื่อง ขีดความเข้มข้นของสารเคมีอันตราย ประกาศ ณ วันที่ 3 สิงหาคม 2560 ในราชกิจจานุเบกษา เล่มที่ 135 ตอนพิเศษ 198 ง หน้า 34 สรุปได้ดังตารางที่ 3-6 และรูปที่ 3-7

สถานี	เดือน/ปี ที่ตรวจวัด	ผลการตรวจวัด (มิลลิกรัมต่อลูกบาศก์เมตร)	ค่ามาตรฐาน ¹⁾
พนักงานที่ปฏิบัติงานหน้าเหมืองคนที่ 1	มีนาคม 2564	0.694	5
พนักงานที่ปฏิบัติงานหน้าเหมืองคนที่ 2	มีนาคม 2564	2.083	5

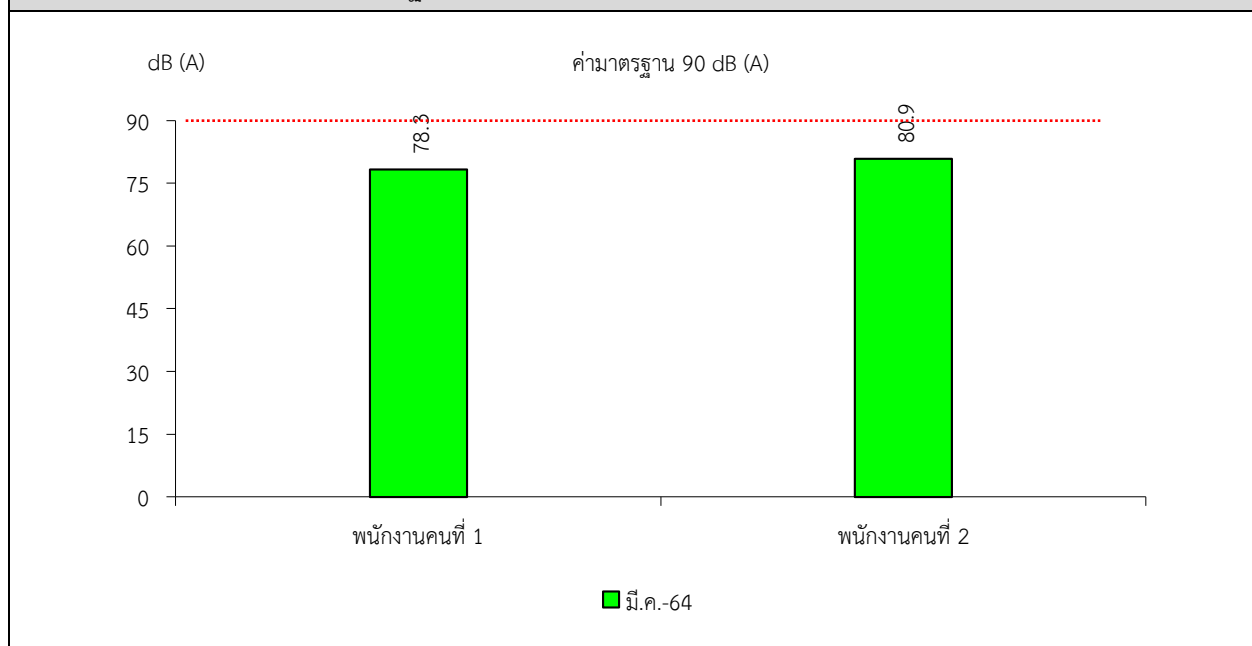
รูปที่ 3-8 กราฟสรุปผลการตรวจวัดระดับความดังเสียง (Noise Dosimeter) บริเวณหน้าเหมือง
เปรียบเทียบกับค่ามาตรฐาน

จากผลการตรวจวัดระดับเสียงสะสมในพื้นที่ทำงาน (Noise Dosimeter) ในขณะที่ปฏิบัติงานบริเวณหน้าเหมือง และบริเวณโรงโม่หินของโครงการเหมืองแร่หินอุตสาหกรรมชนิดหินปูน เพื่ออุตสาหกรรมก่อสร้าง ประทานบัตรที่ 21125/16427 ของบริษัท เขาหินสวย จำกัด โดยทำการตรวจวัดในวันที่ 3-6 มีนาคม 2564 พบว่า ผลการตรวจวัดมีค่าอยู่ในเกณฑ์มาตรฐานตามประกาศกรมสวัสดิการและคุ้มครองแรงงาน เรื่อง มาตรฐานระดับเสียงที่ยอมให้ลูกจ้างได้รับเฉลี่ยตลอดระยะเวลาการทำงานในแต่ละวัน เล่ม 135 ตอนพิเศษ 19 ง (26 มกราคม 2561) และกฎกระทรวงแรงงาน เรื่อง กำหนดมาตรฐานในการบริหาร จัดการ และดำเนินการด้านความปลอดภัย อาชีวอนามัย และสภาพแวดล้อมในการทำงานเกี่ยวกับความร้อน แสงสว่าง และเสียง พ.ศ. 2559 (17 ตุลาคม 2559) ที่กำหนดค่ามาตรฐานไว้ไม่เกิน 90 เดซิเบล (เอ) สรุปได้ดังตารางที่ 3-7 และรูปที่ 3-8

สถานี		เดือน/ปี ที่ตรวจวัด	ผลการตรวจวัด	
			%Dose (%)	TWA (dB(A))
บริเวณหน้าเหมือง	พนักงานคนที่ 1	มีนาคม 2564	21.34	78.3
	พนักงานคนที่ 2	มีนาคม 2564	38.72	80.9
บริเวณโรงโม่หิน	พนักงานคนที่ 1	มีนาคม 2564	60.80	86.4
	พนักงานคนที่ 2	มีนาคม 2564	43.78	81.4
ค่ามาตรฐาน			100 ⁽¹⁾	90 ⁽²⁾
