## มาตรการติดตามตรวจสอบ คุณภาพสิ่งแวดล้อม

# บทที่ 3

คณะแพทยศาสตร์ มหาวิทยาลัยเชียงใหม่ ได้มอบหมายให้บริษัท ไมน์ เอ็นจิเนียริง คอนซัลแตนท์ จำกัด เป็นผู้ดำเนินการติดตามตรวจสอบผลกระทบสิ่งแวดล้อมตามมาตรการติดตามตรวจสอบคุณภาพสิ่งแวดล้อม โครงการก่อสร้างอาคารศูนย์บริการสุขภาพและบริการสาธารณสุข พร้อมทั้งจอดรถ ตั้งอยู่ที่ถนนสุเทพ ตำบลสุเทพ อำเภอเมือง จังหวัดเชียงใหม่ ให้เป็นไปตามรายงานการวิเคราะห์ผลกระทบสิ่งแวดล้อมที่ได้รับความเห็นชอบจากคณะกรรมการสิ่งแวดล้อม ดัชนีหนังสือเลขที่ ทส (กกวล) 1005/ว6646 ลงวันที่ 30 พฤษภาคม พ.ศ. 2561 (เอกสารแนบ 1) โดยมีรายละเอียดผลการปฏิบัติตามมาตรการติดตามตรวจสอบคุณภาพสิ่งแวดล้อมดังตารางที่ 3-1 มีสถานีวิตรวดคุณภาพสิ่งแวดล้อมดังรูปที่ 3-1 และมีจุดตรวจวัดคุณภาพสิ่งแวดล้อมดังรูปที่ 3-2 ถึงรูปที่ 3-7

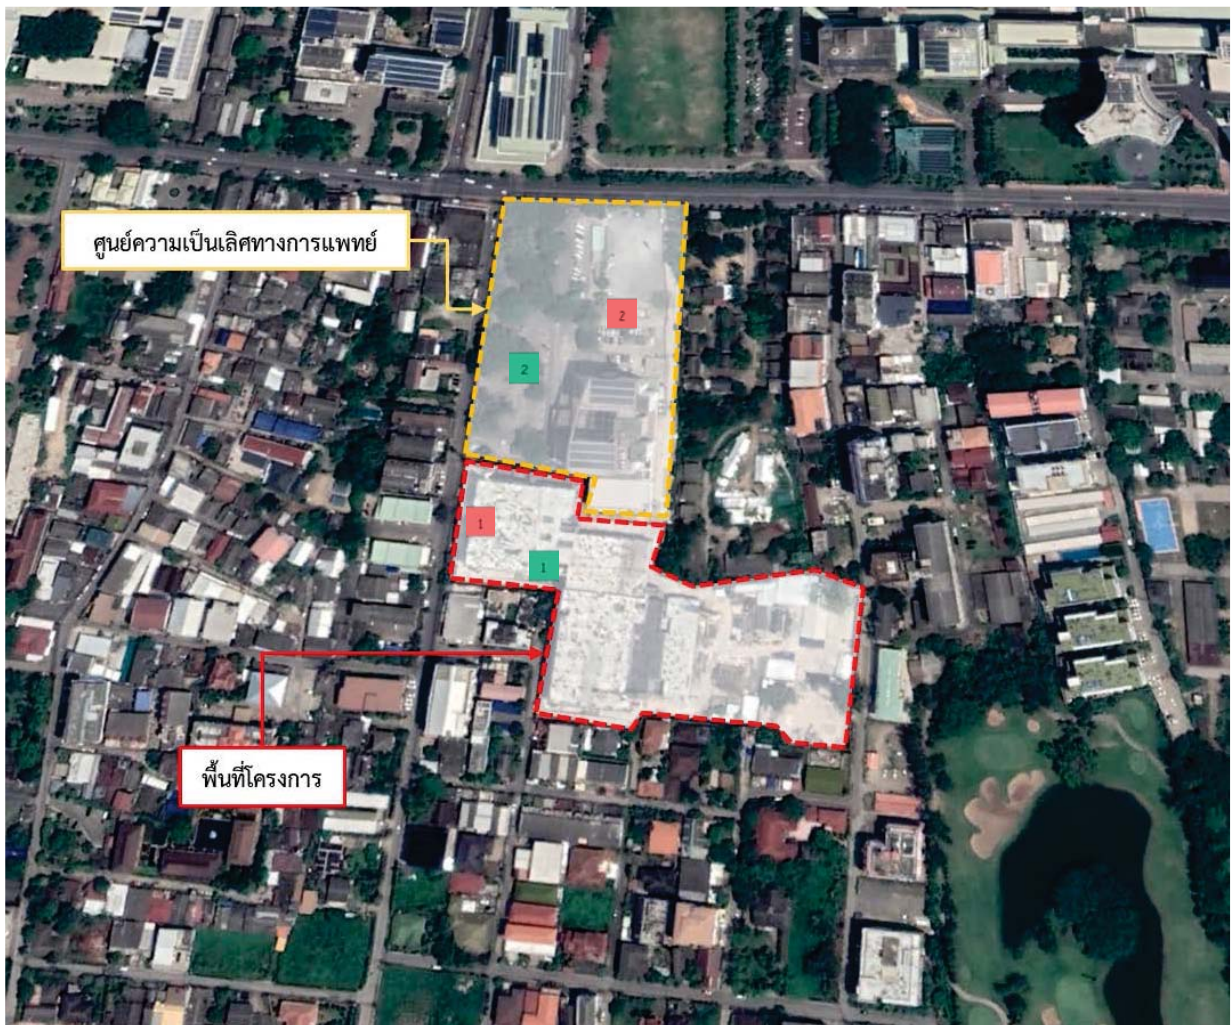
รูปที่ 3-1 ตำแหน่งตรวจวัดคุณภาพสิ่งแวดล้อม

ตำแหน่งตรวจวัดคุณภาพอากาศและความสั่นสะเทือน

ตำแหน่งตรวจวัดระดับเสียง

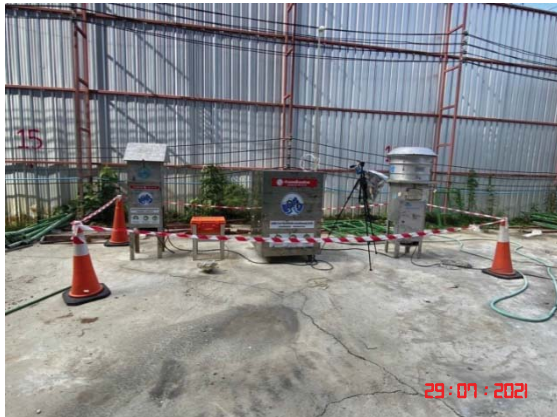
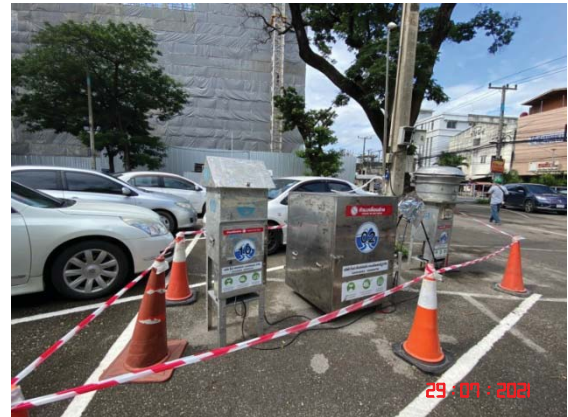
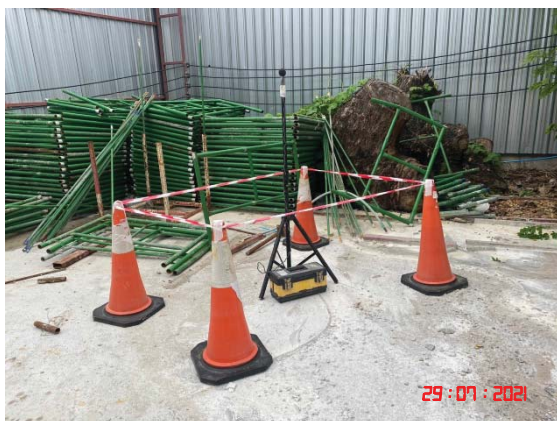
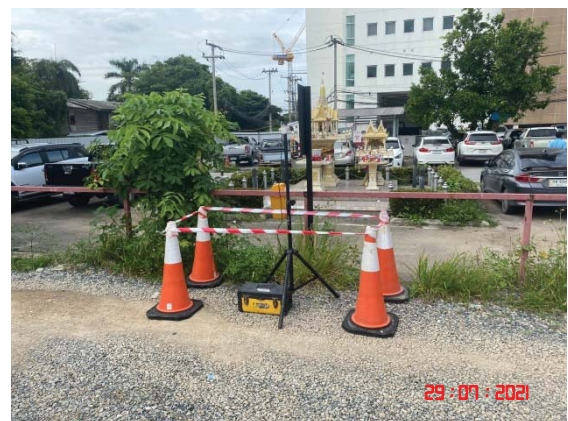
### รูปที่ 3-2 ภาพการติดตามตรวจสอบคุณภาพสิ่งแวดล้อมเดือนกรกฎาคม 2564

คุณภาพอากาศ และความสั่นสะเทือน

บริเวณพื้นที่โครงการ

บริเวณอาคารศูนย์ความเป็นเลิศทางการแพทย์

การตรวจวัดระดับเสียง

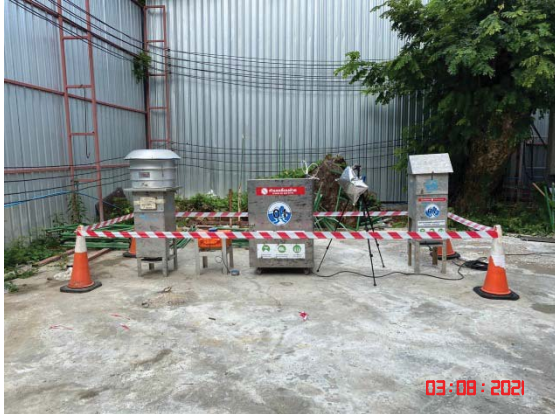
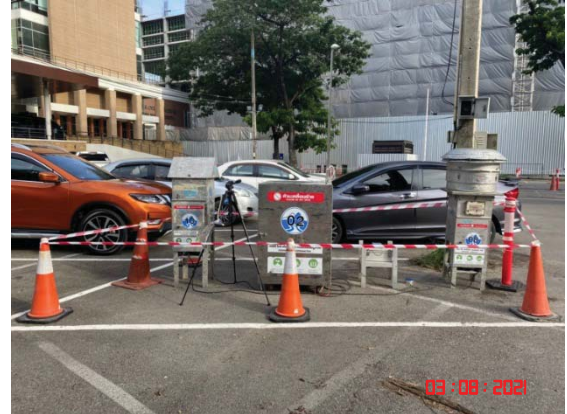
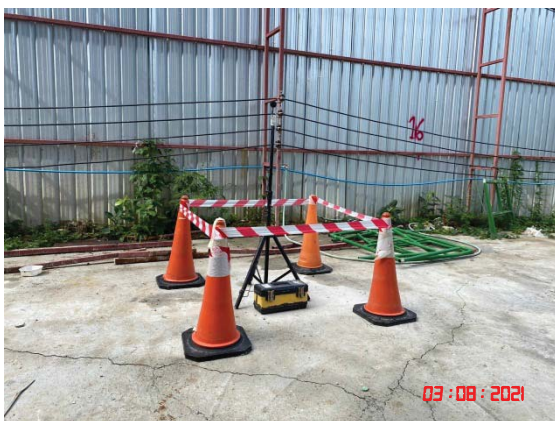
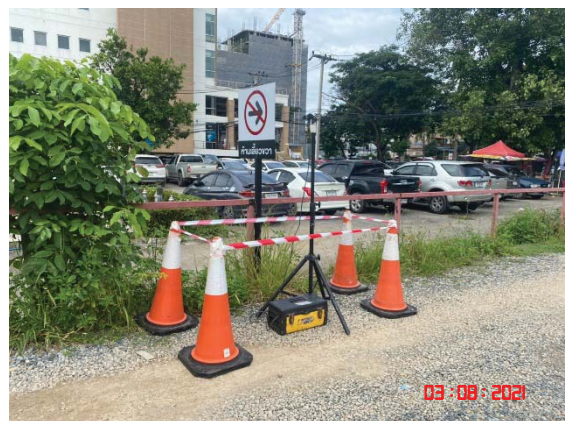
### รูปที่ 3-3 ภาพการติดตามตรวจสอบคุณภาพสิ่งแวดล้อมเดือนสิงหาคม 2564

คุณภาพอากาศและความสั่นสะเทือน

บริเวณพื้นที่โครงการ

บริเวณอาคารศูนย์ความเป็นเลิศทางการแพทย์

การตรวจวัดระดับเสียง

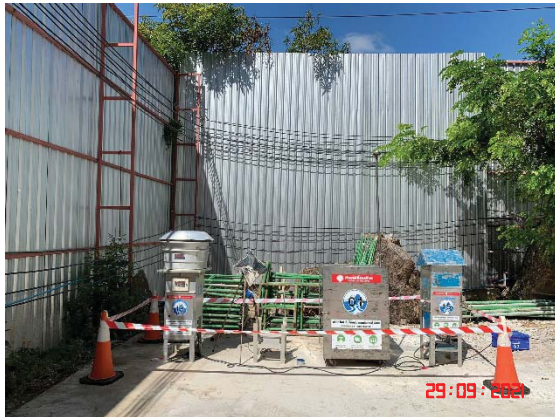
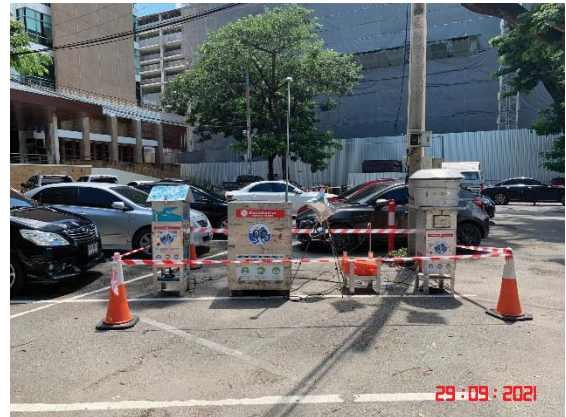
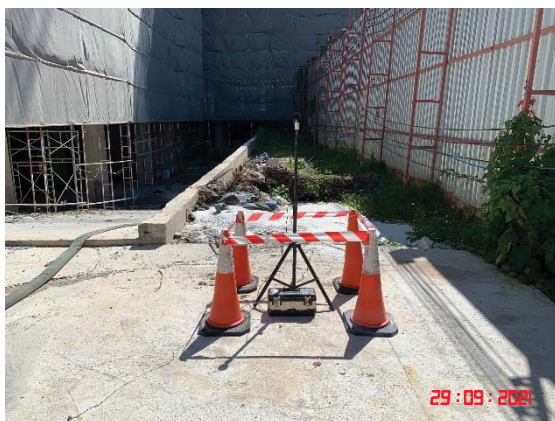
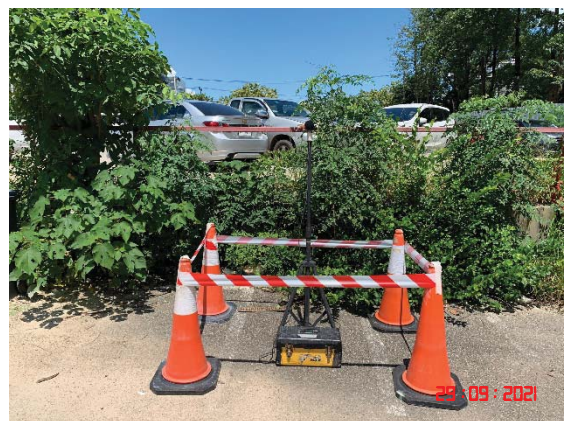
### รูปที่ 3-4 ภาพการติดตามตรวจสอบคุณภาพสิ่งแวดล้อมเดือนกันยายน 2564

คุณภาพอากาศ และความสั่นสะเทือน

บริเวณพื้นที่โครงการ

บริเวณอาคารศูนย์ความเป็นเลิศทางการแพทย์

การตรวจวัดระดับเสียง

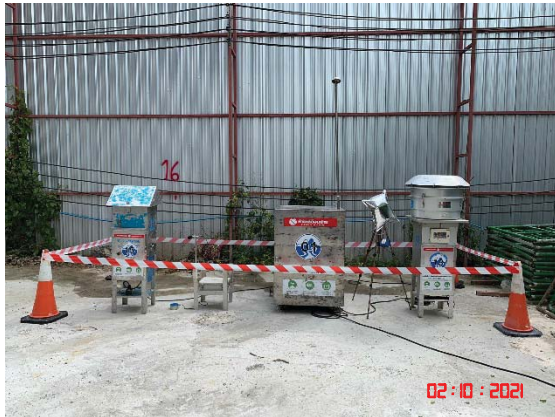
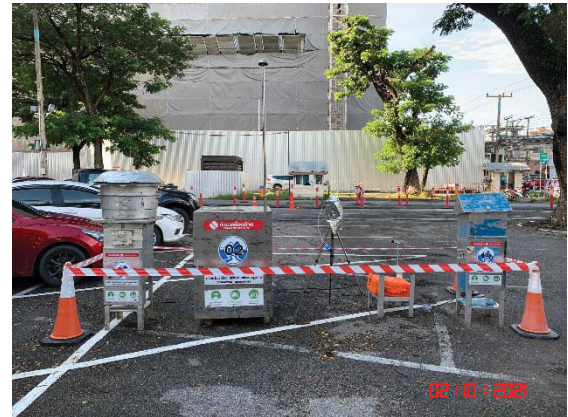
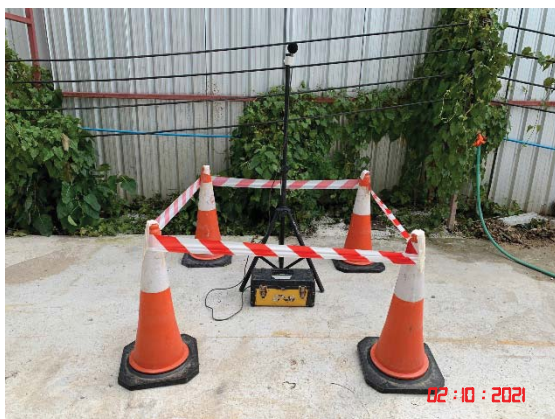
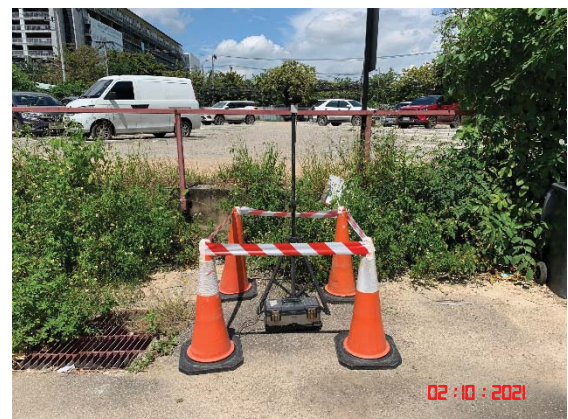
### รูปที่ 3-5 ภาพการติดตามตรวจสอบคุณภาพสิ่งแวดล้อมเดือนตุลาคม 2564

คุณภาพอากาศ และความสั่นสะเทือน

บริเวณพื้นที่โครงการ

บริเวณอาคารศูนย์ความเป็นเลิศทางการแพทย์

การตรวจวัดระดับเสียง

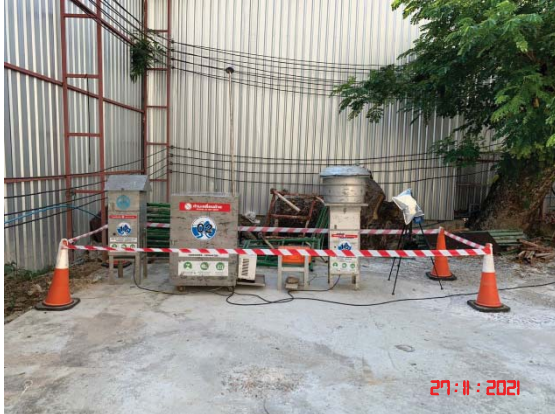
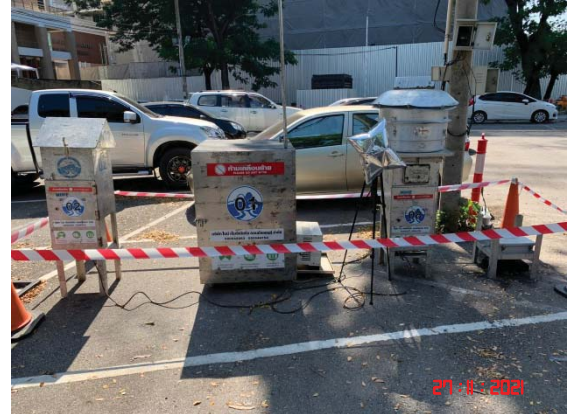
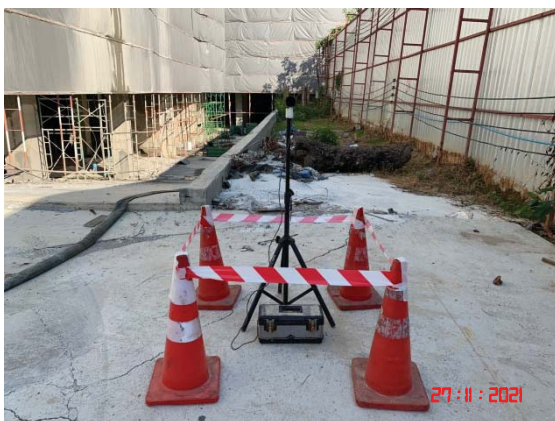
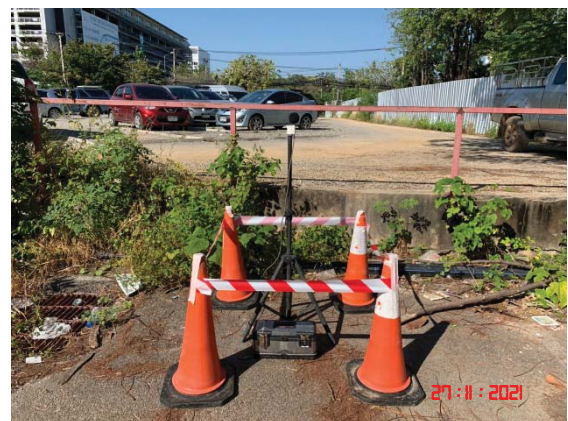
### รูปที่ 3-6 ภาพการติดตามตรวจสอบคุณภาพสิ่งแวดล้อมเดือนพฤศจิกายน 2564

คุณภาพอากาศ และความสั่นสะเทือน

บริเวณพื้นที่โครงการ

บริเวณอาคารศูนย์ความเป็นเลิศทางการแพทย์

การตรวจวัดระดับเสียง

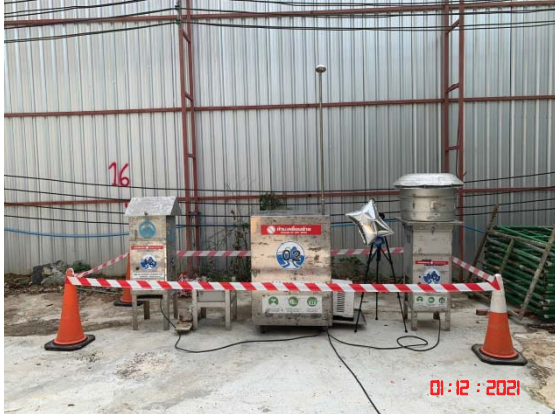
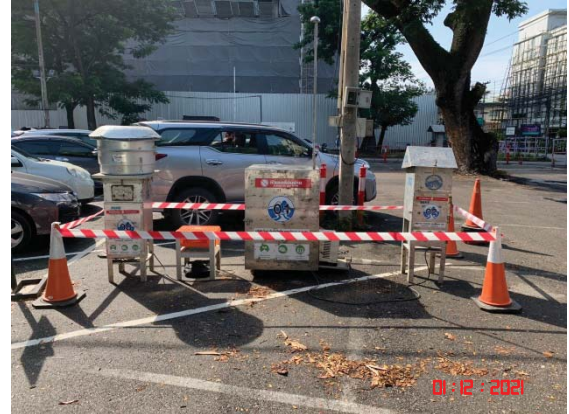
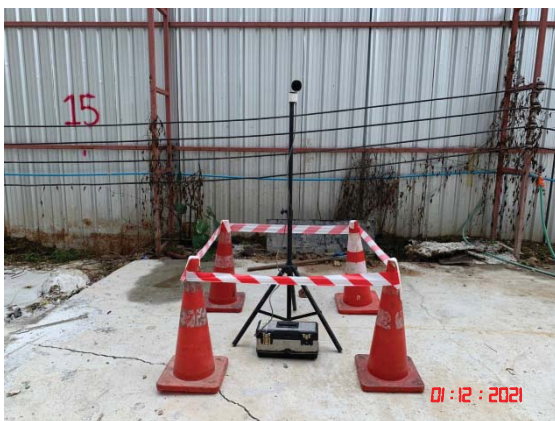
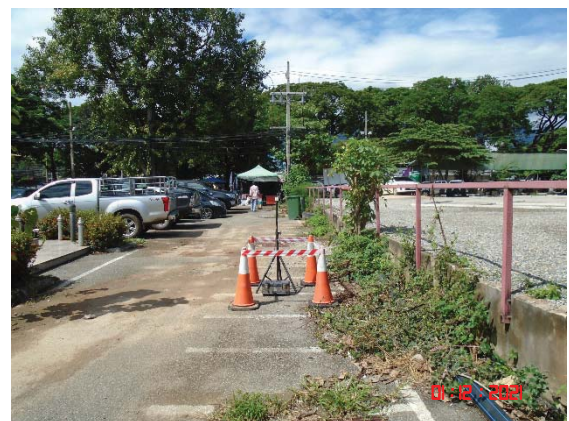
### รูปที่ 3-7 ภาพการติดตามตรวจสอบคุณภาพสิ่งแวดล้อมเดือนธันวาคม 2564

คุณภาพอากาศ และความสั่นสะเทือน

บริเวณพื้นที่โครงการ

บริเวณอาคารศูนย์ความเป็นเลิศทางการแพทย์

การตรวจวัดระดับเสียง
