บทที่ 3

ผลการปฏิบัติตามมาตรการป้องกันและแก้ไขผลกระทบสิ่งแวดล้อม

ตารางที่ 3.2-1-4 สรุปผลการปฏิบัติตามมาตรการป้องกันและแก้ไขผลกระทบสิ่งแวดล้อม (ระยะดำเนินการ)

โครงการวางทอส่งก๊าซธรรมชาติเข้าสู่โครงการผลิตไอน้ำและไฟฟ้าขนาดเล็กบริษัท สยามเพียวไรซ์ จำกัด (ปัจจุบันเปลี่ยนชื่อเป็น บริษัท อ่างทอง เพาเวอร์ จำกัด)

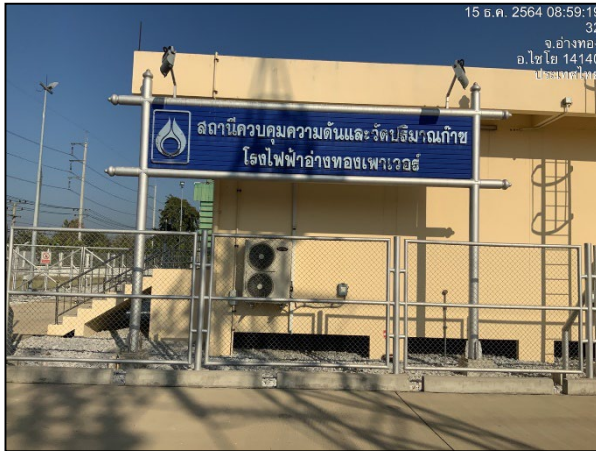
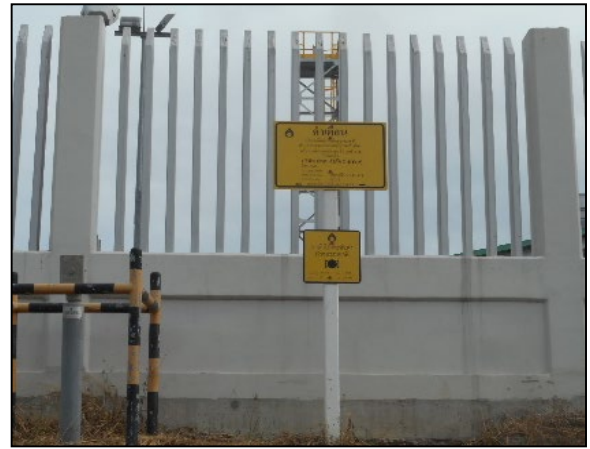
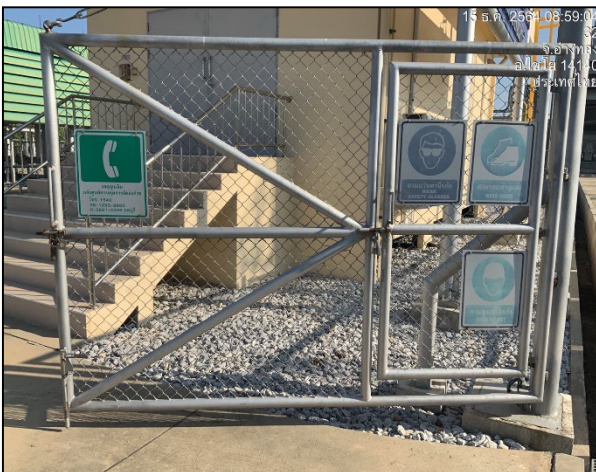
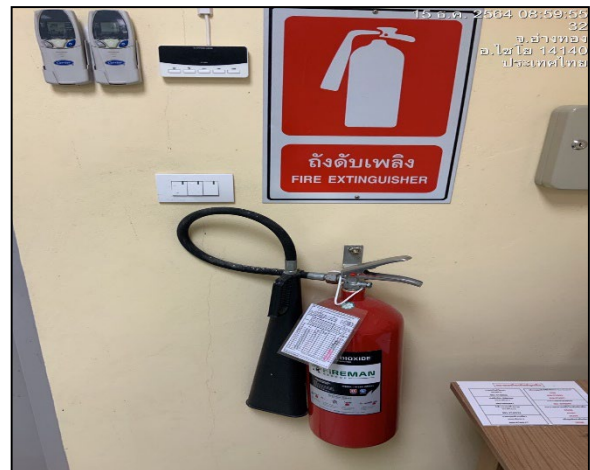
ภาพที่ 3.2-4 ภาพถ่ายระบบรักษาความปลอดภัยบริเวณสถานีก๊าซโครงการทอส่งก๊าซธรรมชาติ
เข้าสู่โครงการผลิตไอน้ำและไฟฟ้าขนาดเล็ก
บริษัท สยามเพียวไรซ์ จำกัด (ปัจจุบันเปลี่ยนชื่อเป็น บริษัท อ่างทอง เพาเวอร์ จำกัด)

สถานีควบคุมความดันวัดและปริมาตรก๊าซโรงไฟฟ้า
อ่างทองเพาเวอร์

ป้ายเตือนแนวท่อส่งก๊าซธรรมชาติ

ป้ายเตือนความปลอดภัย

ถังดับเพลิง

(6) ติดตั้งเครื่องดับเพลิงแบบเคมีผงที่บริเวณสถานีวัดความดันและควบคุมปริมาณก๊าซ (MRS)	พื้นที่ระบบทอสงัก้าชฯ และพื้นที่ที่เกี่ยวข้อง	- ปตท. จัดให้มีเครื่องดับเพลิงแบบเคมีผงอย่างเพียงพอที่สถานีควบคุมความดันและวัดปริมาณก๊าซทุกแห่งตามกฎหมายกำหนด ดังอย่างดังแสดงในภาพที่ 3.2-4	ไม่มี
