มาตรการป้องกันและแก้ไข ผลกระทบสิ่งแวดล้อมและ มาตรการติดตามตรวจสอบ คุณภาพสิ่งแวดล้อม

มาตรการป้องกันและแก้ไขผลกระทบสิ่งแวดล้อม และมาตรการติดตามตรวจสอบคุณภาพสิ่งแวดล้อม

บริษัท สุรินทร์ศิลาทรัพย์ จำกัด ได้มอบหมายให้บริษัท ไมน์ เอ็นจิเนียริง คอนซัลแตนท์ จำกัด ดำเนินการติดตามตรวจสอบผลการปฏิบัติตามมาตรการป้องกันและแก้ไขผลกระทบสิ่งแวดล้อม โครงการเหมืองแร่หินอุตสาหกรรมชนิดหินบะซอลต์ เพื่ออุตสาหกรรมก่อสร้าง ประทานบัตรที่ 31099/15987 ของบริษัท สุรินทร์ศิลาทรัพย์ จำกัด ตั้งอยู่ที่ หมู่ที่ 15 ตำบลนาบัว อำเภอเมืองสุรินทร์ จังหวัดสุรินทร์ ตามหนังสือที่ ทส 1009.2/2319 ลงวันที่ 7 มีนาคม 2554 รายละเอียดแสดงดังตารางที่ 2-1 ถึงตารางที่ 2-3

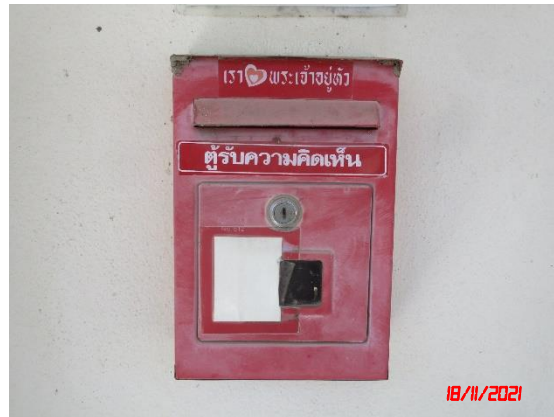
รูปที่ 2-1 กล่องรับเรื่องราวร้องเรียน

เงื่อนไขตามมาตรการ	ผลการปฏิบัติตามมาตรการ	ปัญหา อุปสรรคที่ไม่สามารถปฏิบัติตามมาตรการ และแนวทางแก้ไข
ระยะดำเนินการทำเหมืองและสิ้นสุดการทำเหมือง		
1. ให้มีจุดรับเรื่องราวร้องทุกข์ความเดือดร้อนของประชาชนที่เกิดจากกิจกรรมการทำเหมืองแร่ และกิจกรรมที่เกี่ยวข้อง และในกรณีที่มีผู้ร้องเรียน ผู้ถือประทานบัตรจะต้องดำเนินการแก้ไข และให้ความช่วยเหลือด้วยความเป็นธรรม	<ul style="list-style-type: none"> ผู้ถือประทานบัตรได้ดำเนินการติดตั้งกล่องแสดงความคิดเห็นไว้บริเวณสำนักงานโครงการ ดังรูปที่ 2-1 ในกรณีที่ราษฎรที่อาศัยอยู่ใกล้เคียงพื้นที่โครงการ ได้รับความเดือดร้อนจากการดำเนินโครงการ ผู้ถือประทานบัตรจะดำเนินการแก้ไขปัญหาและให้ความช่วยเหลือตามความเหมาะสม 	-

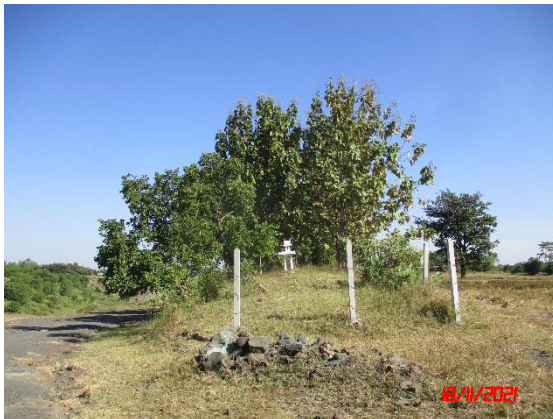
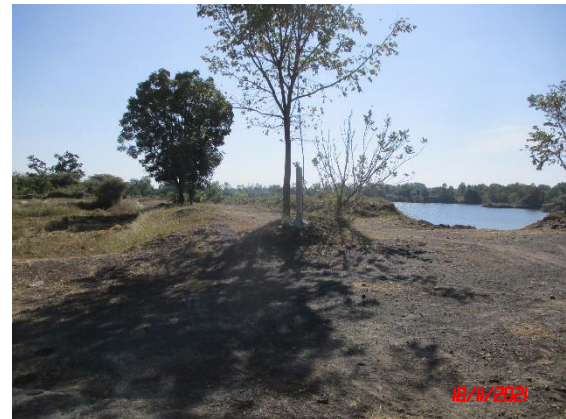
รูปที่ 2-2 แนวกันเขตไม้ทำเหมืองในระยะ 10 เมตร จากขอบแปลงประทานบัตร

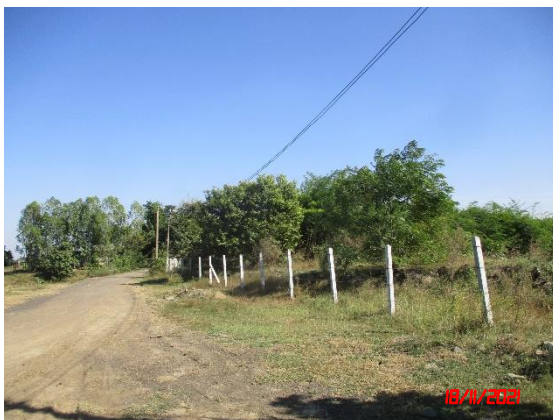
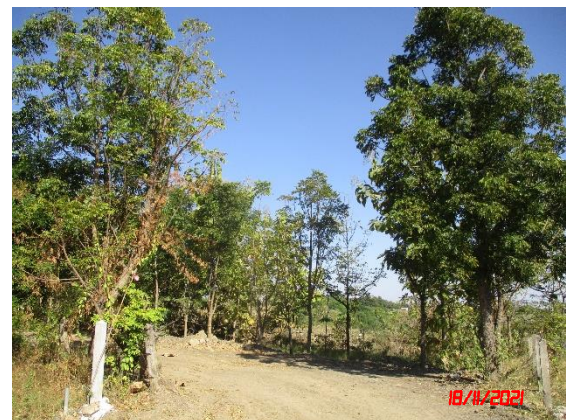
รูปที่ 2-3 แนวกันเขตไม้ทำเหมืองในระยะ 50 เมตร จากทางสาธารณประโยชน์

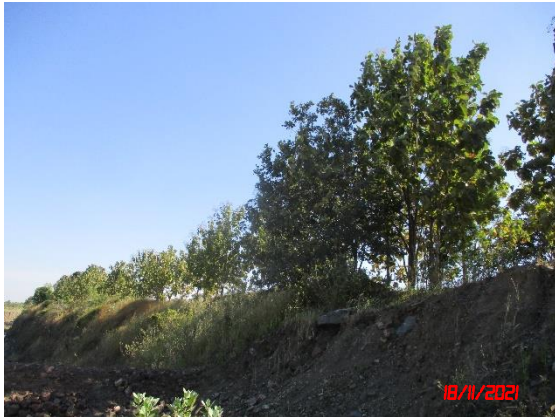
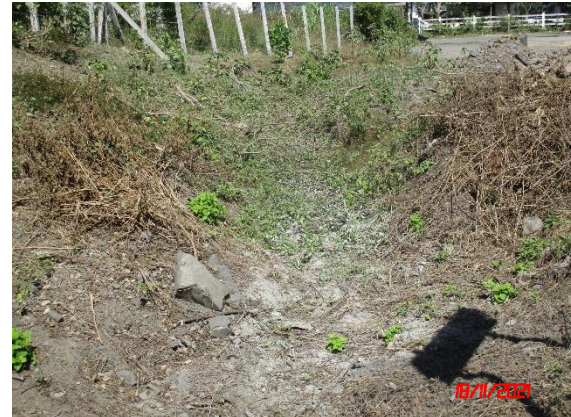
รูปที่ 2-4 แนวคันทำนบดินและคูระบายน้ำ

เงื่อนไขตามมาตรการ	ผลการปฏิบัติตามมาตรการ	ปัญหา อุปสรรคที่ไม่สามารถปฏิบัติตามมาตรการ และแนวทางแก้ไข
ทรัพยากรสิ่งแวดล้อมทางกายภาพ		
1. ลักษณะภูมิประเทศ		
1. กำหนดขอบเขตพื้นที่เปิดทำเหมืองและพื้นที่เว้นการทำเหมืองให้ชัดเจน โดยการเว้นพื้นที่ไม่ทำเหมืองในระยะประมาณ 10 เมตร จากขอบแปลงประทานบัตร และระยะ 20 เมตร จากทางสาธารณะ	<ul style="list-style-type: none"> ผู้ถือประทานบัตรได้กำหนดขอบเขตพื้นที่เปิดทำเหมืองไว้อย่างชัดเจน โดยกำหนดพื้นที่เว้นไม่ทำเหมืองระยะ 10 เมตรจากขอบแปลงประทานบัตร ดังรูปที่ 2-2 และพื้นที่เว้นไม่ทำเหมืองในระยะ 20 เมตร จากทางสาธารณะดังรูปที่ 2-3 	-
2. กำหนดให้สร้างคันทำนบและคูระบายน้ำ ตามแนวเขตพื้นที่ประทานบัตร โดยคันทำนบดินมีขนาดความกว้าง 5 เมตร สูงประมาณ 1.5 เมตร และสันคันทำนบกว้าง 2 เมตร ส่วนคูระบายน้ำมีขนาดความกว้างประมาณ 1.5 เมตร ลึก 0.5 เมตร	<ul style="list-style-type: none"> ผู้ถือประทานบัตรได้สร้างคันทำนบดิน และคูระบายน้ำ ไว้ตามแนวเขตพื้นที่ประทานบัตร ดังรูปที่ 2-4 	-

เงื่อนไขตามมาตรการ	ผลการปฏิบัติตามมาตรการ	ปัญหา อุปสรรคที่ไม่สามารถปฏิบัติ ตามมาตรการ และแนวทางแก้ไข
4. อุทกวิทยาและคุณภาพน้ำ		
1. กำหนดให้สร้างคันทำนบและระบายน้ำตามแนวเขตพื้นที่ประทาน- บัตร โดยคันทำนบดินมีขนาดความกว้าง 5 เมตร สูงประมาณ 1.5 เมตร และสันคันทำนบกว้าง 2 เมตร ส่วนระบายน้ำมีขนาด ความกว้างประมาณ 1.5 เมตร ลึก 0.5 เมตร	<ul style="list-style-type: none"> ผู้ถือประทานบัตรได้สร้างคันทำนบดิน และระบายน้ำไว้ตามแนว เขตพื้นที่ประทานบัตร ดังรูปที่ 2-4 	-

เงื่อนไขตามมาตรการ	ผลการปฏิบัติตามมาตรการ	ปัญหา อุปสรรคที่ไม่สามารถปฏิบัติ ตามมาตรการ และแนวทางแก้ไข
4. อุทกวิทยาและคุณภาพน้ำ		
1. ให้ตรวจสอบเสถียรภาพของคันทำนบดิน พร้อมทั้งปรับปรุงให้มี สภาพมั่นคงแข็งแรงอยู่เสมอ	<ul style="list-style-type: none"> ทางโครงการได้ดูแลตรวจสอบสภาพคันทำนบดินให้สามารถใช้งาน ได้อยู่เสมอ ดังรูปที่ 2-4 	-

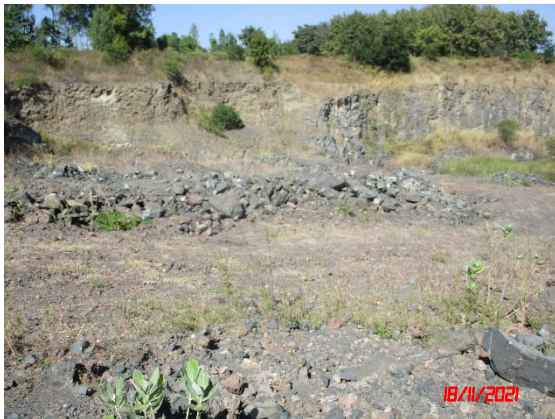
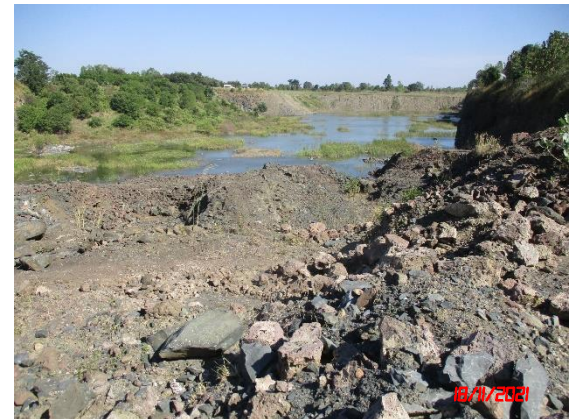
รูปที่ 2-5 พื้นที่สำหรับเก็บกองเปลือกดินและเศษหิน

เงื่อนไขตามมาตรการ	ผลการปฏิบัติตามมาตรการ	ปัญหา อุปสรรคที่ไม่สามารถปฏิบัติ ตามมาตรการ และแนวทางแก้ไข
3. จัดเตรียมพื้นที่กองเปลือกดิน ขนาดเนื้อที่ 13 ไร่ และขุดบ่อดักตะกอน ขนาด 1 ไร่ มีความลึกประมาณ 3 เมตร	<ul style="list-style-type: none"> ในช่วงการทำเหมืองที่ผ่านมาผู้ถือประทานบัตรได้จัดเตรียมพื้นที่สำหรับเก็บกองเปลือกดินและเศษหินที่ได้จากการเปิดหน้าเหมือง ดังรูปที่ 2-5 ซึ่งปัจจุบันทางโครงการไม่มีกิจกรรมการทำเหมืองเพิ่มเติมแต่อย่างใด 	-

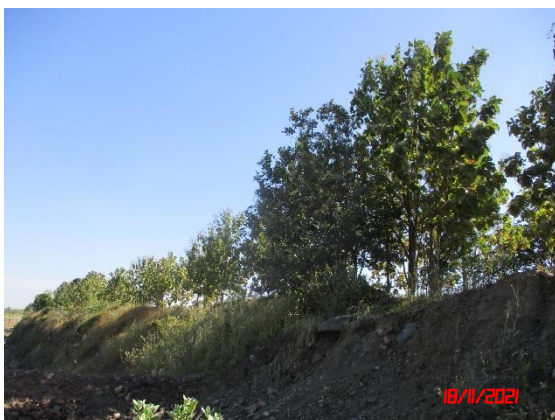
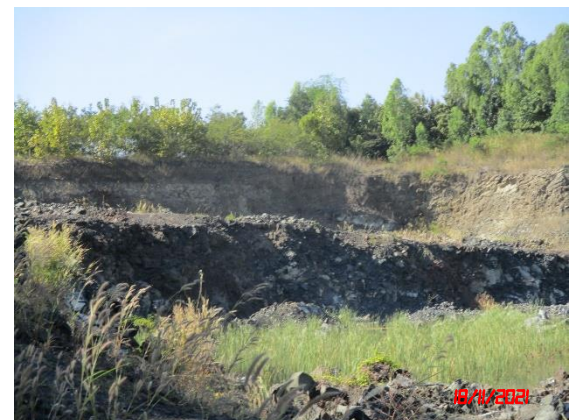
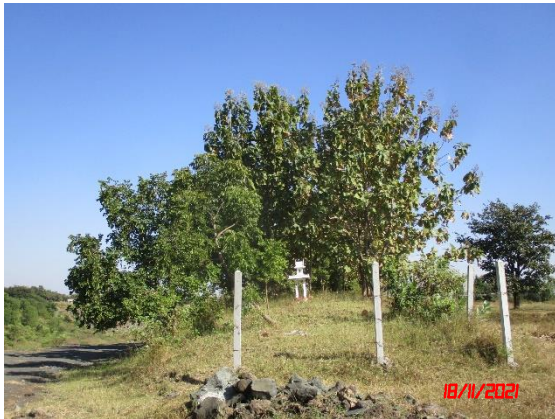
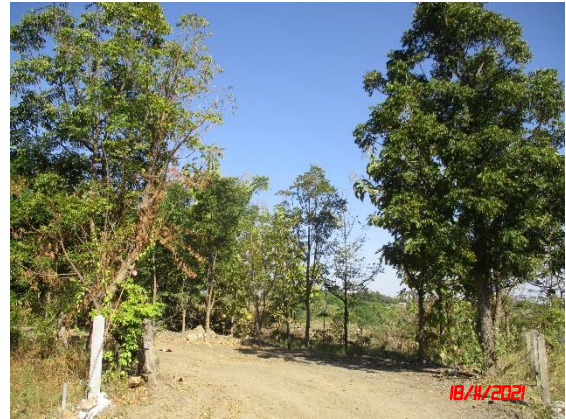
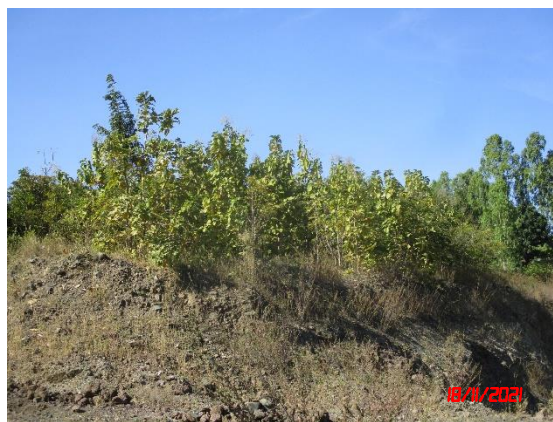
รูปที่ 2-6 แนวต้นไม้ในพื้นที่โครงการ

4. กำหนดให้ปลูกพืชคลุมดิน และไม้ยืนต้นโตเร็ว บนคันทำนบดินและพื้นที่เว้นไม่ทำเหมือง โดยปลูกเป็นแถวแบบสลับฟันปลา ระยะห่างระหว่างต้นและแถวประมาณ 2x2 เมตร	<ul style="list-style-type: none"> ผู้ถือประทานบัตรได้ดำเนินการปลูกไม้ยืนต้นโตเร็วบนแนวคันทำนบดิน บริเวณพื้นที่เว้นไม่ทำเหมืองของโครงการ และบริเวณที่สามารถดำเนินการได้ ดังรูปที่ 2-6 	-

2. คุณภาพอากาศ		
1. ปลูกต้นไม้ยืนต้นโตเร็วไว้ตามแนว คันทำนบและพื้นที่เว้นไม่ทำเหมืองเพื่อเป็นแนวป้องกันฝุ่นละออง และหินปลิว	<ul style="list-style-type: none"> ผู้ถือประทานบัตรได้ดำเนินการปลูกไม้ยืนต้นโตเร็วบนแนวคันทำนบดิน บริเวณพื้นที่เว้นไม่ทำเหมืองของโครงการ และบริเวณที่สามารถดำเนินการได้ ดังรูปที่ 2-6 	-

เงื่อนไขตามมาตรการ	ผลการปฏิบัติตามมาตรการ	ปัญหา อุปสรรคที่ไม่สามารถปฏิบัติตามมาตรการ และแนวทางแก้ไข
3. กำหนดขอบเขตพื้นที่เว้นการทำเหมือง ระยะประมาณ 10 เมตร จากแนวเขตประทานบัตร และระยะ 50 เมตร จากแนวเส้นทางสาธารณะ กำหนดให้สร้างคันทำนบดินอัดแน่นขนาดความกว้าง 5 เมตร สูงประมาณ 1.5 เมตร และสันคันทำนบกว้าง 2 เมตร พร้อมทั้งปลูกไม้ยืนต้นโตเร็ว บนคันทำนบดินและพื้นที่เว้นไม่ทำเหมือง โดยปลูกเป็นแถวแบบสลับฟันปลา ระยะห่างระหว่างต้น และแถวประมาณ 2x2 เมตร	<ul style="list-style-type: none"> ผู้ถือประทานบัตรได้ร่วมกับวิศวกรผู้ควบคุมการทำเหมืองเหมือง กำหนดขอบเขตพื้นที่เว้นการทำเหมืองจากแนวเขตประทานบัตร และจากแนวเส้นทางสาธารณะดังรูปที่ 2-2 และรูปที่ 2-3 พร้อมทั้งสร้างคันทำนบดินอัดแน่นและปลูกไม้ยืนต้นโตเร็วบนคันทำนบดิน ดังรูปที่ 2-4 รวมถึงบริเวณที่สามารถดำเนินการได้ในพื้นที่โครงการ เพื่อเป็นแนวป้องกันฝุ่นละออง และหินปลิว ดังรูปที่ 2-6 	-

5. ทรัพยากรดิน		
1. ให้ปลูกพืชคลุมดินจำพวกพืชตระกูลถั่ว และไม้ยืนต้นโตเร็วบนคัน ทำนบดิน และบริเวณพื้นที่เว้นไม่ทำเหมือง	<ul style="list-style-type: none"> ผู้ถือประทานบัตรได้ดำเนินการปลูกไม้ยืนต้นโตเร็วบนแนวคันทำนบ ดิน บริเวณพื้นที่เว้นไม่ทำเหมืองของโครงการ และบริเวณที่สามารถ ดำเนินการได้ ดังรูปที่ 2-6 เพื่อเป็นแนวป้องกันฝุ่นละออง และหิน ปลิว 	-

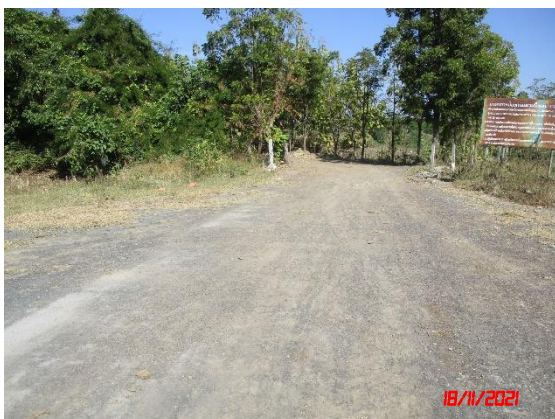
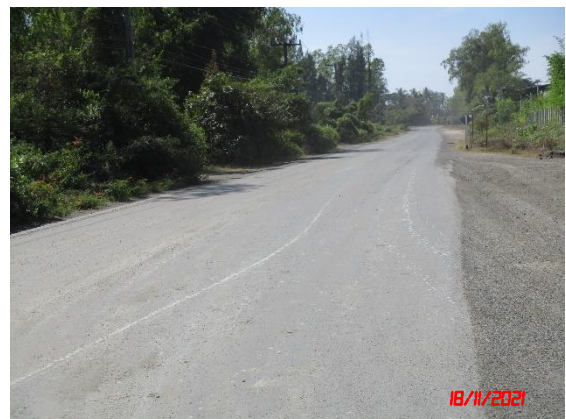
รูปที่ 2-7 เส้นทางขนส่งแร่ของโครงการ

5. ให้ดำเนินการจัดทำถนนเพื่อขนส่งแร่ของโครงการ ซึ่งเป็นเส้นทางที่หลีกเลี่ยงชุมชนให้แล้วเสร็จก่อนดำเนินการทำเหมือง และจัดให้มีการดูแลถนนและเส้นทางขนส่งแร่ของโครงการให้มีสภาพดีอยู่เสมอ	<ul style="list-style-type: none"> ผู้ถือประทานบัตรได้ดำเนินการตัดถนนเข้าสู่พื้นที่โครงการ ซึ่งเป็นเส้นทางที่หลีกเลี่ยงชุมชน พร้อมทั้งดูแลเส้นทางขนส่งแร่ให้อยู่ในสภาพที่ดีอยู่เสมอ ดังรูปที่ 2-7 หากเกิดการชำรุดเสียหายจะดำเนินการซ่อมแซมทันที 	-

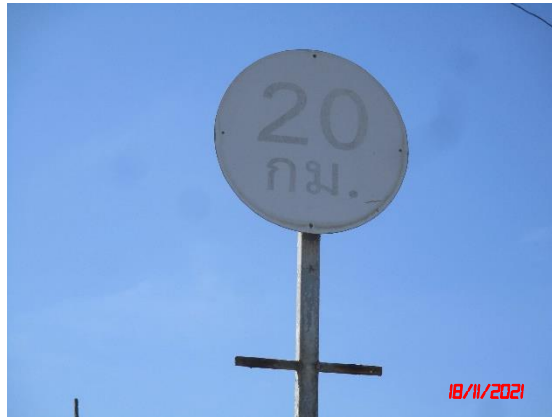
รูปที่ 2-8 ป้ายจำกัดความเร็ว

2. ควบคุมความเร็วรถบรรทุกทุกขนส่งแร่ที่วิ่งไป-มา ระหว่างหน้าเหมืองถึงโรงโม่หิน ให้ใช้ความเร็วไม่เกิน 30 กิโลเมตรต่อชั่วโมง และการขนส่งหินออกสู่แหล่งรับซื้อภายนอกในช่วงถนนลาดยางผ่านบ้านหนองกระหม ให้ใช้ความเร็วไม่เกิน 40 กิโลเมตรต่อชั่วโมง โดยการติดตั้งป้ายเตือนไว้ริมเส้นทางให้เห็นอย่างชัดเจน	<ul style="list-style-type: none"> ผู้ถือประทานบัตรได้ออกกฎระเบียบให้พนักงานขับรถบรรทุกทุกแร่ที่วิ่งไป-มา ระหว่างหน้าเหมืองถึงโรงโม่หิน ให้ใช้ความเร็วไม่เกิน 20 กิโลเมตรต่อชั่วโมง โดยได้มีการติดตั้งป้ายเตือนไว้ริมเส้นทางให้เห็นอย่างชัดเจนดังรูปที่ 2-8 	-

2. ควบคุมความเร็วรถบรรทุกขนส่งแร่ที่วิ่งไป-มา ระหว่างหน้าเหมืองถึงโรงโม่หิน ให้ใช้ความเร็วไม่เกิน 30 กิโลเมตรต่อชั่วโมง และการขนส่งหินออกสู่แหล่งรับซื้อภายนอกในช่วงถนนลาดยางผ่านบ้านหนองกระหม ให้ใช้ความเร็วไม่เกิน 40 กิโลเมตรต่อชั่วโมง โดยการติดตั้งป้ายเตือนไว้ริมเส้นทางให้เห็นอย่างชัดเจน	<ul style="list-style-type: none"> ผู้ถือประทานบัตรได้ออกกฎระเบียบในการใช้ยานพาหนะ โดยมีรายละเอียดดังนี้ <ul style="list-style-type: none"> กำหนดความเร็วรถบรรทุกขนส่งแร่ที่วิ่งไป-มา ระหว่างหน้าเหมืองถึงโรงโม่หิน ให้ใช้ความเร็วไม่เกิน 20 กิโลเมตรต่อชั่วโมง การขนส่งหินออกสู่แหล่งรับซื้อภายนอกในช่วงถนนลาดยางผ่านบ้านหนองกระหม ให้ใช้ความเร็วไม่เกิน 40 กิโลเมตรต่อชั่วโมง ติดตั้งป้ายเตือนไว้ริมเส้นทางให้เห็นอย่างชัดเจน ดังรูปที่ 2-8 	-

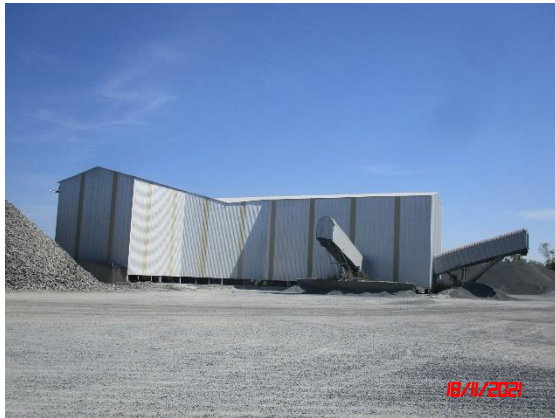
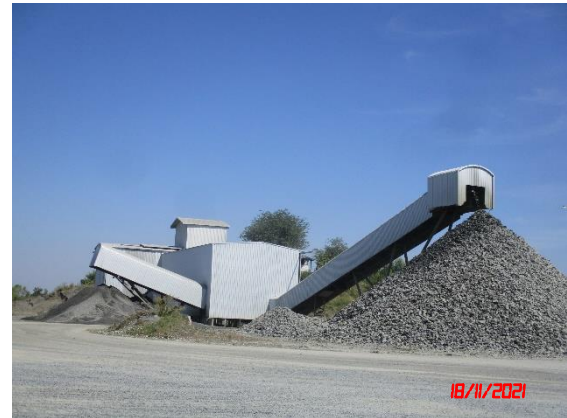
รูปที่ 2-9 ระบบป้องกันผลกระทบสิ่งแวดล้อมของโรงโม่หิน

4. ให้ปรับปรุงระบบป้องกันผลกระทบสิ่งแวดล้อมบริเวณโรงโม่หิน ตามประกาศกรมอุตสาหกรรมพื้นฐานและการเหมืองแร่ เรื่อง ให้โรงโม่บดหรือย่อยหินมีระบบป้องกันผลกระทบสิ่งแวดล้อม โดยเคร่งครัด พร้อมทั้งดูแลรักษาและปรับปรุงระบบป้องกันผลกระทบสิ่งแวดล้อมให้มีประสิทธิภาพที่ดีอยู่เสมอ ดังนี้	<ul style="list-style-type: none"> ผู้ถือประทานบัตรได้มีการปรับปรุงระบบป้องกันผลกระทบสิ่งแวดล้อมของโรงโม่หินให้เป็นไปตามประกาศกรมอุตสาหกรรมพื้นฐานและการเหมืองแร่ ดังรูปที่ 2-9 โดยมีรายละเอียดต่อไปนี้ 	-

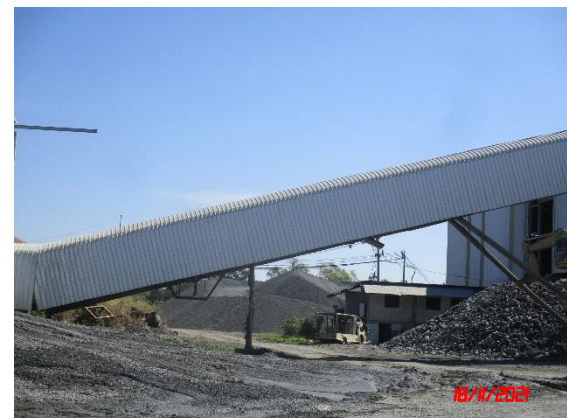
อาคารปิดคลุมอยู่รับหินใหญ่

- ให้สร้างอาคารปิดคลุม 3 ด้าน และหลังคาสำหรับเครื่องบดชุดแรก (Primary Crusher) ยั่งรับหินใหญ่ (Hopper) และตะแกรงร่อนคัดเศษหิน ดิน ทราย (Scalping Screen) พร้อมทั้งติดตั้งเครื่องฉีดสเปรย์น้ำบริเวณปากยั่งรับหินใหญ่	- มีการสร้างอาคารปิดคลุม 3 ด้าน และหลังคาสำหรับเครื่องบดชุดแรก (Primary Crusher) ยั่งรับหินใหญ่ (Hopper) และตะแกรงร่อนคัดเศษหิน ดิน ทราย (Scalping Screen) พร้อมทั้งได้ติดตั้งเครื่องฉีดสเปรย์น้ำบริเวณปากยั่งรับหินใหญ่	-

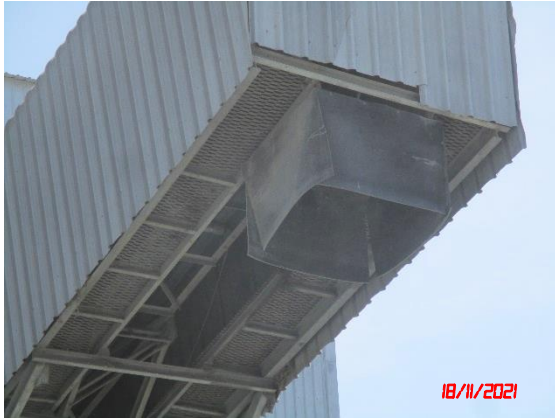
หลังคาปิดคลุมสายพานลำเลียง

เงื่อนไขตามมาตรการ	ผลการปฏิบัติตามมาตรการ	ปัญหา อุปสรรคที่ไม่สามารถปฏิบัติตามมาตรการ และแนวทางแก้ไข
- ระบบสายพานลำเลียง ต้องสร้างอุปกรณ์ปิดคลุมโดยตลอด พร้อมทั้งติดตั้งเครื่องฉีดสเปรย์น้ำบริเวณจุดต่างๆ ที่ก่อให้เกิดฝุ่นละอองภายนอกอาคารทุกจุด	- สร้างอาคารปิดคลุมสายพานลำเลียง พร้อมทั้งติดตั้งเครื่องฉีดสเปรย์น้ำบริเวณจุดต่างๆ ที่ก่อให้เกิดฝุ่นละอองภายนอกอาคารทุกจุดอย่างสม่ำเสมอ	-

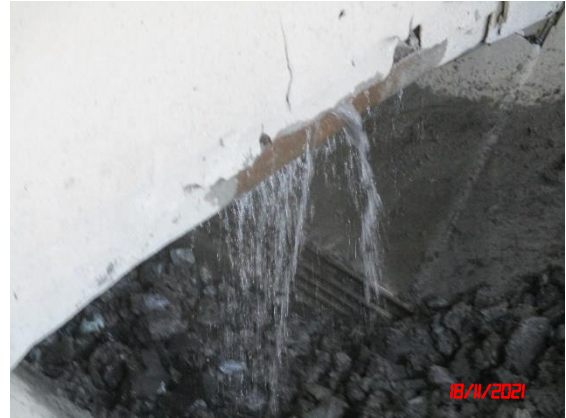
ถังครอบปลายสายพานลำเลียง

- บริเวณปลายสายพานลำเลียงที่เทกองหินคัดขนาดแล้ว ต้องติดตั้งเครื่องฉีดสเปรย์น้ำ หรือเครื่องป้องกันฝุ่นในการเทกองหินคัดขนาดแล้ว	- ติดตั้งเครื่องฉีดสเปรย์น้ำ และเครื่องป้องกันฝุ่นในการเทกองหินคัดขนาดบริเวณปลายสายพานลำเลียง	-

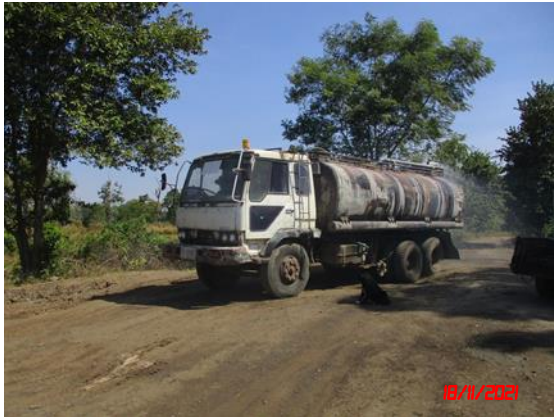
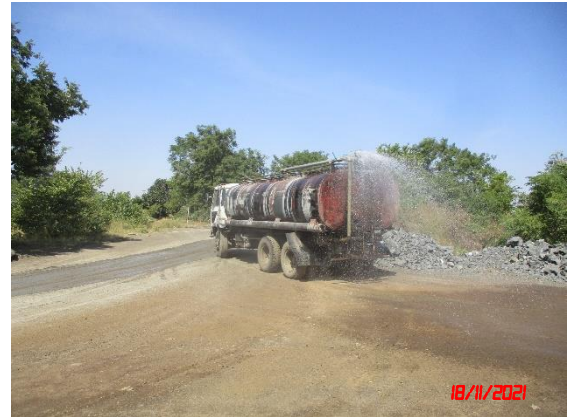
รูปที่ 2-10 การฉีดพรมน้ำเพื่อลดการฟุ้งกระจายของฝุ่นละออง

- ให้ปรับปรุงพื้นที่เก็บกองหินเป็น ลานคอนกรีตหรือหินบดอัดแน่น	- ผู้ถือประทานบัตรได้ปรับปรุงพื้นที่เก็บกองหินเป็นลานหินบดอัดแน่น	-
- มีระบบสเปรย์น้ำ หรือใช้การฉีดพรมน้ำบริเวณลานเก็บกองหินที่คัดขนาดแล้วและตามเส้นทางขนส่งลำเลียงหิน ในขณะที่เครื่องจักรกลและยานพาหนะทำงานอยู่ เพื่อป้องกันการฟุ้งกระจายของฝุ่น พร้อมทั้งมีการทำความสะอาด เก็บกวาดฝุ่นละอองที่ตกค้างสะสมบริเวณพื้นโรงโม่หิน และเส้นทางลำเลียงขนส่งหิน อย่างน้อยสัปดาห์ละ 1 ครั้ง	- การดำเนินโครงการได้มีมาตรการในการลดผลกระทบด้านการฟุ้งกระจายของฝุ่นละอองจากการขนส่งแร่ภายในพื้นที่โครงการ โดยได้ฉีดพรมน้ำบริเวณลานเก็บกองหินและตามเส้นทางขนส่งลำเลียงหิน พร้อมทั้งทำความสะอาด เก็บกวาดฝุ่นละอองที่ตกค้างสะสมบริเวณพื้นที่โรงโม่หินดังรูปที่ 2-10	-

3. ให้ฉีดพรมน้ำบนเส้นทางขนส่งแร่ระหว่างหน้าเหมืองถึงโรงโม่หิน และเส้นทางภายในบริเวณพื้นที่โรงโม่หิน ประมาณวันละ 4 ครั้ง หรือขึ้นอยู่กับสภาพอากาศในแต่ละวัน	<ul style="list-style-type: none"> ทางโครงการมีมาตรการลดผลกระทบสิ่งแวดล้อมโดยการฉีดพรมน้ำบริเวณเส้นทางขนส่งแร่ตามความเหมาะสมของสภาพอากาศดังรูปที่ 2-10 	-

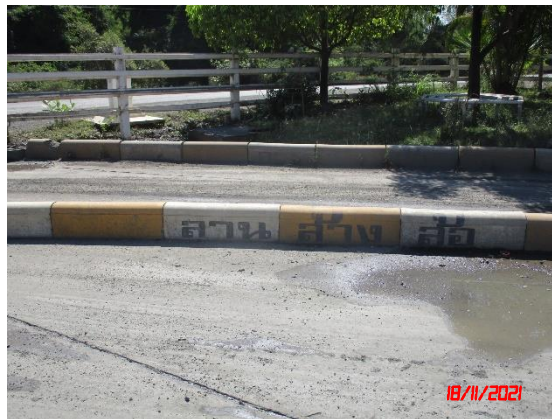
รูปที่ 2-11 ลานล้างล้อรถบรรทุก

- มีระบบลานล้างล้อรถยนต์ที่มีประสิทธิภาพและทำการล้างล้อรถยนต์บรรทุกหินก่อนออกนอกโรงโม่หิน	- ผู้ถือประทานบัตรได้จัดสร้างระบบลานล้างล้อรถยนต์ที่มีประสิทธิภาพและกำหนดให้รถบรรทุกแร่ทุกคันทำการล้างล้อรถยนต์บรรทุกหินก่อนออกนอกโรงโม่หินดังรูปที่ 2-11	-

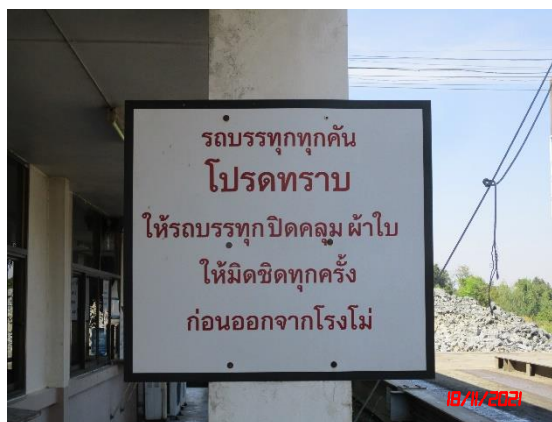
รูปที่ 2-12 ป้ายเตือนให้ปิดคลุมผ้าใบรถบรรทุก

เงื่อนไขตามมาตรการ	ผลการปฏิบัติตามมาตรการ	ปัญหา อุปสรรคที่ไม่สามารถปฏิบัติตามมาตรการ และแนวทางแก้ไข
<ul style="list-style-type: none"> - ดูแลบำรุงรักษาอาคารและอุปกรณ์ตลอดจนระบบป้องกันผลกระทบสิ่งแวดล้อมตลอดระยะเวลาทำงานอย่างเข้มงวด เพื่อไม่ปล่อยฝุ่นละอองเกินมาตรฐานตามประกาศกระทรวงวิทยาศาสตร์และเทคโนโลยีและสิ่งแวดล้อม เรื่อง กำหนดมาตรฐานควบคุมการปล่อยฝุ่นละอองจากโรงโม่บดหรือย่อยหิน ลงวันที่ 20 ธันวาคม 2539 	<ul style="list-style-type: none"> - ผู้ถือประทานบัตรได้ดูแลบำรุงรักษาอาคารและอุปกรณ์ ตลอดจนระบบป้องกันผลกระทบสิ่งแวดล้อมตลอดระยะเวลาทำงานอย่างเข้มงวด เพื่อไม่ปล่อยฝุ่นละอองรบกวนชุมชนที่ตั้งอยู่บริเวณโดยรอบโครงการ 	-
<ul style="list-style-type: none"> - รถบรรทุกที่ขนหินออกจากโรงโม่หิน จะต้องอยู่ในสภาพที่ดีไม่มีรอยรั่วให้หินร่วงหล่นได้ และมีผ้าใบปิดคลุมมิดชิด 	<ul style="list-style-type: none"> - พนักงานขับรถบรรทุกทุกคันของโครงการได้มีการตรวจสอบรถบรรทุกแต่ละคันที่จะขนส่งออกสู่ภายนอกโครงการให้อยู่ในสภาพที่ดีไม่มีรอยรั่วให้ และติดตั้งป้ายเตือนให้ใช้ผ้าใบปิดคลุมกระบะบรรทุกให้มิดชิด ดังรูปที่ 2-12 	-

4. ในการขนส่งแร่ไปยังแหล่งรับซื้อภายนอก จะต้องใช้ผ้าใบปิดคลุมกระบะบรรทุกแร่ให้มิดชิด	<ul style="list-style-type: none"> ผู้ถือประทานบัตรได้ออกกฎระเบียบให้รถบรรทุกแร่ทุกคันที่ขนส่งแร่ไปยังแหล่งรับซื้อภายนอก จะต้องใช้ผ้าใบปิดคลุมกระบะบรรทุกแร่ให้มิดชิด ดังรูปที่ 2-12 	-

เงื่อนไขตามมาตรการ	ผลการปฏิบัติตามมาตรการ	ปัญหา อุปสรรคที่ไม่สามารถปฏิบัติตามมาตรการ และแนวทางแก้ไข
- รถบรรทุกที่ขนหินออกจากโรงโม่หิน จะต้องอยู่ในสภาพที่ดีไม่มีรอยร้าวให้หินร่วงหล่นได้ และมีผ้าใบปิดคลุมมิดชิด	- พนักงานขับรถบรรทุกแร่ของโครงการได้มีการตรวจสอบรถบรรทุกแร่ที่จะขนส่งออกสู่ภายนอกโครงการให้อยู่ในสภาพที่ดีไม่มีรอยร้าวให้ และติดตั้งป้ายเตือนให้ใช้ผ้าใบปิดคลุมกระบะบรรทุกให้มิดชิด ดังรูปที่ 2-12	-

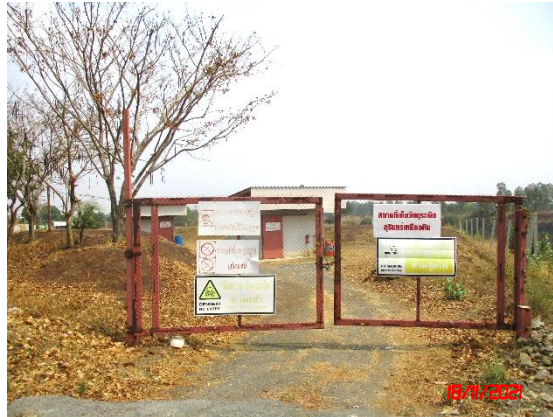
รูปที่ 2-13 สถานที่จัดเก็บยุทธภัณฑ์

6. การใช้และการเก็บรักษาวัตถุระเบิด		
2. จัดให้มีสถานที่เก็บวัตถุระเบิดที่แข็งแรงและปลอดภัยไว้นอกพื้นที่ โครงการฯ แต่อยู่ในพื้นที่กรรมสิทธิ์ของผู้ยื่นแผนผังโครงการฯ ทั้งนี้ จะปฏิบัติตามรายละเอียดต่างๆ ของข้อกำหนดเกี่ยวกับวัตถุระเบิด ตามกฎหมายกระทรวงฉบับที่ 9 (พ.ศ. 2513) ข้อ 4 หมวด 6 ออกความ ในพระราชบัญญัติแร่ พ.ศ. 2510 อย่างเคร่งครัด ออกแบบอาคาร เก็บวัตถุระเบิดเป็น 2 อาคาร คือ อาคารเก็บเก็บและขนวนระเบิด อาคารเก็บดินระเบิด และอาคารเก็บปุ๋ย สถานที่เก็บวัตถุระเบิดมี การระบายอากาศที่ดีและมีระยะห่างของแต่ละอาคารไม่น้อยกว่า 40 เมตร	<ul style="list-style-type: none"> ผู้ถือประทานบัตรได้จัดเตรียมสถานที่เก็บวัตถุระเบิดที่แข็งแรงและ ปลอดภัยไว้นอกพื้นที่โครงการฯ และปฏิบัติตามรายละเอียดต่างๆ ของข้อกำหนดเกี่ยวกับวัตถุระเบิดอย่างเคร่งครัด ดังรูปที่ 2-13 	-

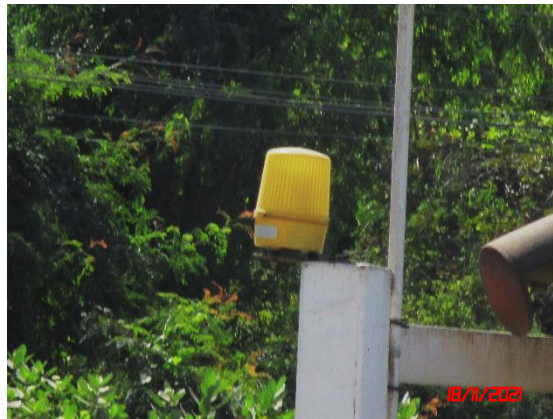
รูปที่ 2-14 สัญญาณไฟกระพริบ

2. ให้จัดทำป้ายสัญญาณเตือนภัย เช่น ป้ายเตือนชะลอความเร็ว และ หรือสัญญาณไฟกระพริบบริเวณถนนด้านหน้าโรงโม่หินก่อนเลี้ยว เข้า-ออก พร้อมทั้งดูแลป้ายและสัญญาณไฟให้อยู่ในสภาพใช้งาน ได้ดีอยู่เสมอ	<ul style="list-style-type: none"> ผู้ถือประทานบัตรได้จัดทำและติดตั้งสัญญาณไฟกระพริบบริเวณ ถนนด้านหน้าโรงโม่หินก่อนเลี้ยว เข้า-ออก พร้อมทั้งดูแลป้ายและ สัญญาณไฟให้อยู่ในสภาพใช้งานได้ดีอยู่เสมอตั้งแต่รูปที่ 2-14 	-
คุณค่าต่อคุณภาพชีวิต

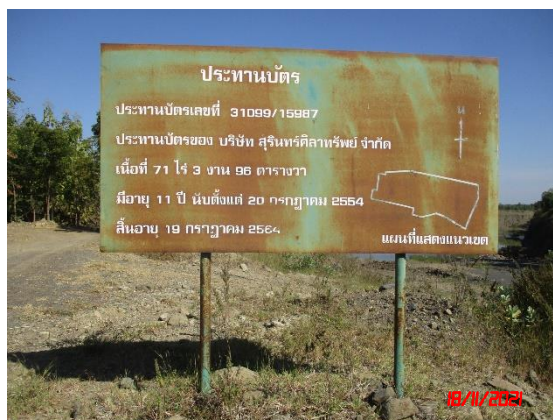
รูปที่ 2-15 ป้ายแสดงข้อมูลของโครงการ

5. จัดทำป้ายแสดงข้อมูลเกี่ยวกับโครงการ ได้แก่ หมายเลขประทาน- บัตร เนื้อที่ ระยะเวลาการทำเหมือง และผู้รับผิดชอบ ไว้บริเวณ ด้านหน้าพื้นที่โครงการหรือบริเวณที่สามารถพบเห็นได้ทั่วไป ให้แล้วเสร็จก่อนเปิดการทำเหมือง	<ul style="list-style-type: none"> ● ผู้ถือประทานบัตรได้จัดทำและติดตั้งป้ายแสดงข้อมูลเกี่ยวกับ โครงการ ได้แก่ หมายเลขประทานบัตร เนื้อที่ ระยะเวลาทำเหมือง และผู้รับผิดชอบ ไว้บริเวณด้านหน้าพื้นที่โครงการหรือบริเวณที่ สามารถพบเห็นได้ทั่วไป ดังรูปที่ 2-15 	-

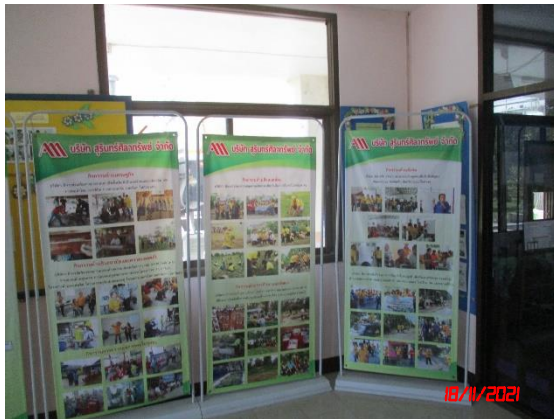
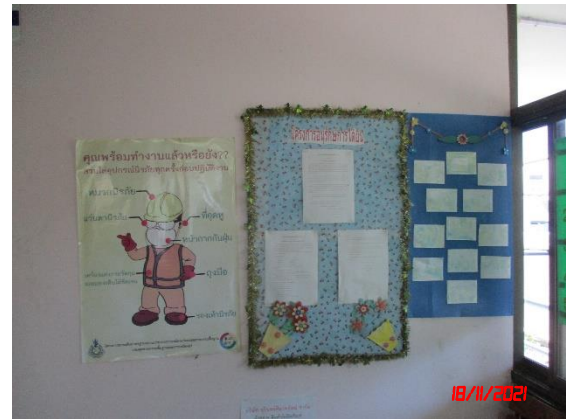
รูปที่ 2-16 บอร์ดประชาสัมพันธ์ข้อมูลโครงการ

6. ประชาสัมพันธ์ข้อมูลเกี่ยวกับการดำเนินงานของโครงการและ มาตรการป้องกันและแก้ไขผลกระทบสิ่งแวดล้อมที่ผ่านความ เห็นชอบจากสำนักงานนโยบายและแผนทรัพยากรธรรมชาติและ สิ่งแวดล้อม ให้ประชาชนในชุมชนใกล้เคียงและหน่วยงาน สาธารณสุขในพื้นที่รับทราบอย่างทั่วถึง	<ul style="list-style-type: none"> ● ผู้ถือประทานบัตรได้ประชาสัมพันธ์ข้อมูลเกี่ยวกับการดำเนินงาน ของโครงการและมาตรการป้องกันและแก้ไขผลกระทบสิ่งแวดล้อม ที่ผ่านความเห็นชอบจากสำนักงานนโยบายและแผนทรัพยากร ธรรมชาติและสิ่งแวดล้อมให้ประชาชนในชุมชนใกล้เคียงและ หน่วยงานสาธารณสุขในพื้นที่รับทราบอย่างทั่วถึงดังรูปที่ 2-16 	-

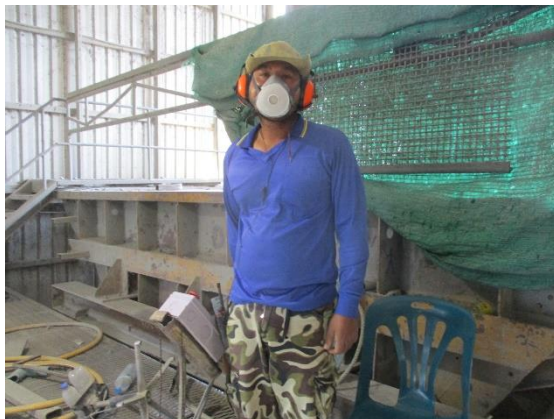
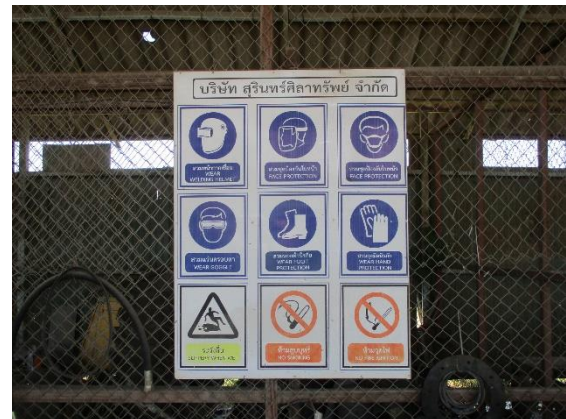
รูปที่ 2-17 การสวมใส่อุปกรณ์ป้องกันอันตรายส่วนบุคคล

3. อาชีวอนามัย และความปลอดภัย		
1. ให้จัดหาอุปกรณ์ป้องกันอันตรายส่วนบุคคลให้กับพนักงานในขณะ ที่ปฏิบัติงานอยู่ในพื้นที่หน้าเหมือง และโรงโม่หิน ให้เหมาะสมกับ ลักษณะงานและมีจำนวนเพียงพอ เช่น ผ้าปิดจมูก ที่อุดหู หมวก นิรภัย และรองเท้านิรภัย เป็นต้น	<ul style="list-style-type: none"> ผู้ถือประทานบัตรได้เตรียมอุปกรณ์ป้องกันอันตรายส่วนบุคคลให้กับ พนักงานในขณะปฏิบัติงานอยู่ในพื้นที่หน้าเหมือง และโรงโม่หิน ให้เหมาะสมกับลักษณะงานและมีจำนวนเพียงพอ ดังรูปที่ 2-17 	-

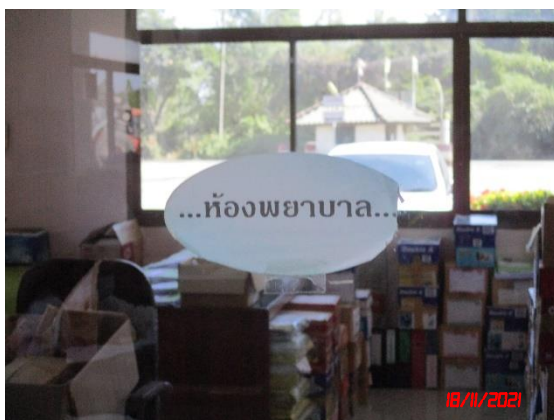
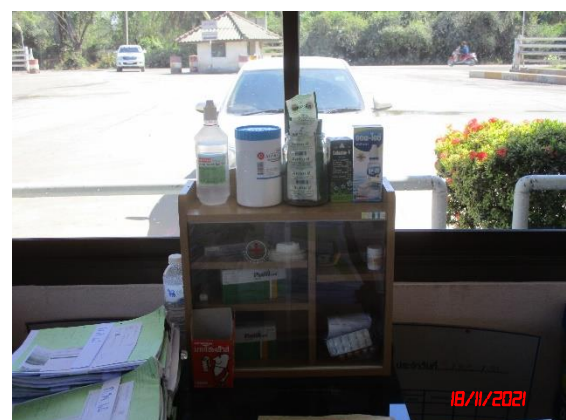
รูปที่ 2-18 อุปกรณ์ปฐมพยาบาลเบื้องต้น

4. ให้จัดให้มีปัจจัยในการปฐมพยาบาล เพื่อช่วยเหลือคนงานได้ ทันทั่วทั้งที่ เมื่อประสบอันตรายหรือเจ็บป่วยโดยไม่คิดมูลค่า และมีรถสำหรับส่งคนเจ็บส่งโรงพยาบาล	<ul style="list-style-type: none"> ผู้ถือประทานบัตรได้จัดเตรียมอุปกรณ์ปฐมพยาบาลเบื้องต้นไว้ บริเวณอาคารสำนักงานโรงโม่หิน ดังรูปที่ 2-18 เพื่อช่วยเหลือ คนงานเมื่อประสบอันตรายหรือเจ็บป่วยก่อนที่จะนำส่งโรงพยาบาล 	-

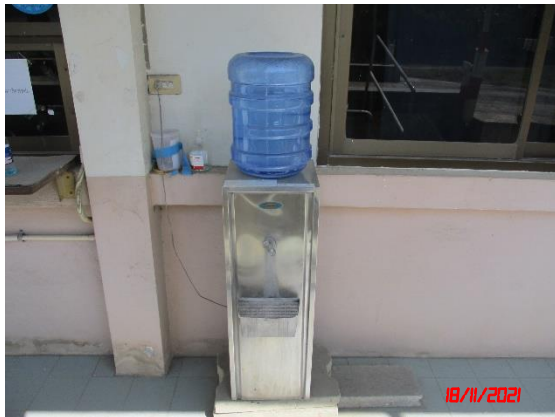
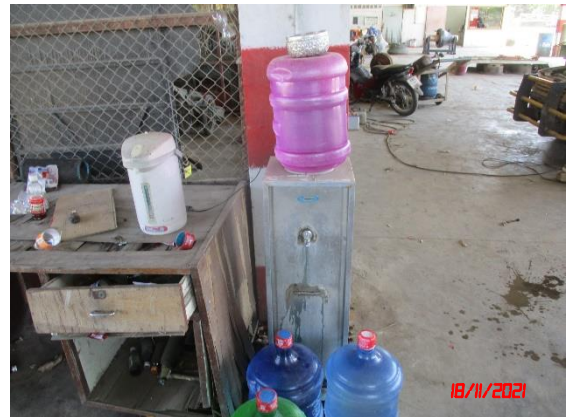
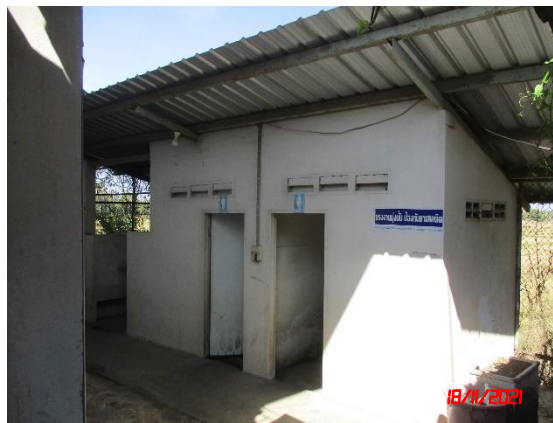
รูปที่ 2-19 สิ่งอำนวยความสะดวกสำหรับพนักงานของโครงการ

น้ำดื่มสะอาด

ห้องสุขา

5. ให้จัดหาน้ำดื่ม น้ำใช้ ที่พักอาศัย และส้วมที่ถูกสุขลักษณะแก่คนงาน ในเขตเหมืองแร่	<ul style="list-style-type: none"> ผู้ถือประทานบัตรได้จัดเตรียมน้ำดื่ม น้ำใช้ ที่พักอาศัย และห้องสุขา ที่ถูกสุขลักษณะแก่คนงานอย่างเพียงพอ ดังรูปที่ 2-19 	-

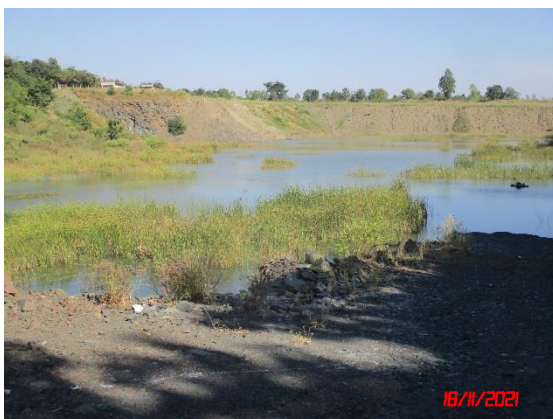
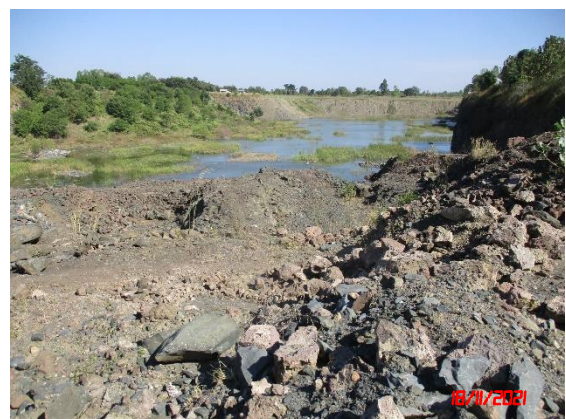
รูปที่ 2-20 หน้าเหมืองของโครงการในปัจจุบัน

2. การออกแบบหน้าเหมืองให้มีลักษณะเป็นขั้นบันได (Benching Method) ให้มีความสูงชันละไม่เกิน 8 เมตร และควบคุมความ ลาดชันรวม (Overall Slope) ไม่ให้เกิน 45 องศา พร้อมทั้ง ตรวจสอบสภาพหน้าเหมืองให้อยู่ในสภาพที่ปลอดภัยจากการ พังทลาย	<ul style="list-style-type: none"> วิศวกรผู้ควบคุมการทำเหมืองได้วางแผนการเปิดหน้าเหมืองให้ เป็นไปตามแผนผังโครงการกำหนด โดยเปิดหน้าเหมืองในลักษณะ ขั้นบันได พร้อมทั้งควบคุมความลาดชันรวมของหน้าเหมืองไม่เกิน 45 องศา และตรวจสอบสภาพหน้าเหมืองให้อยู่ในสภาพที่ปลอดภัย จากการพังทลาย ซึ่งปัจจุบันไม่มีกิจกรรมการทำเหมืองเพิ่มเติมแต่ อย่างไรก็ดี ดังรูปที่ 2-20 	-

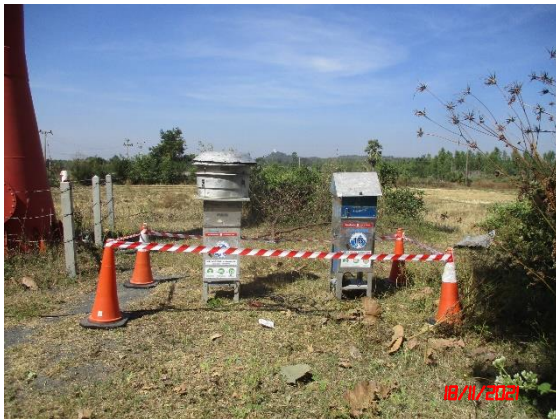
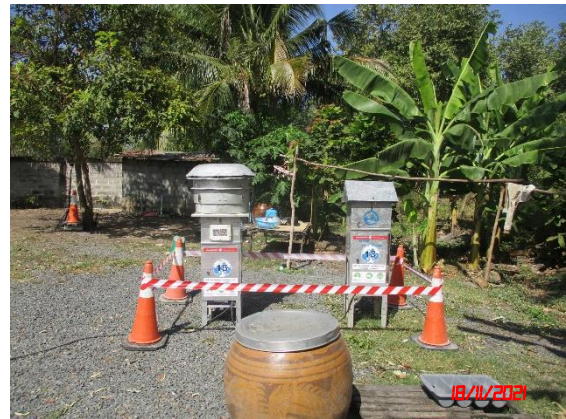
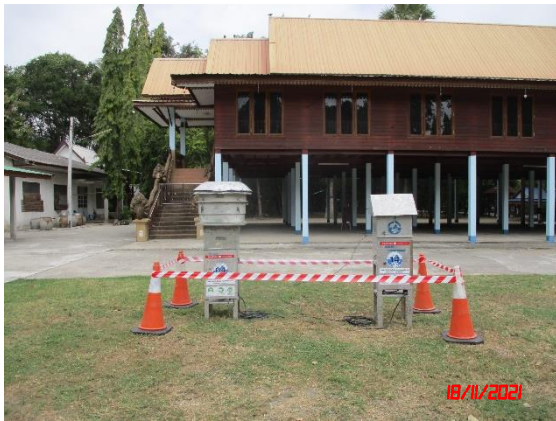
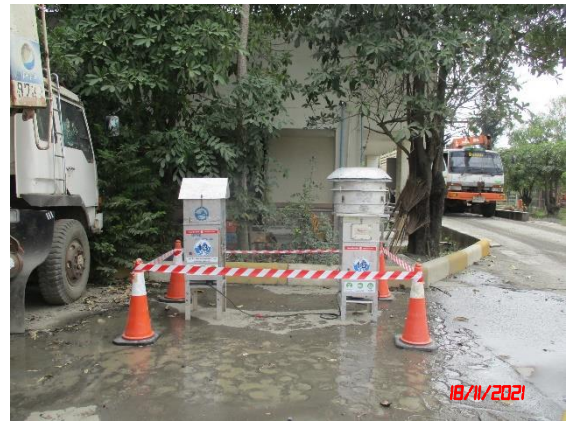
รูปที่ 2-21 การตรวจวัดคุณภาพอากาศ ระหว่างวันที่ 18-21 พฤศจิกายน 2564

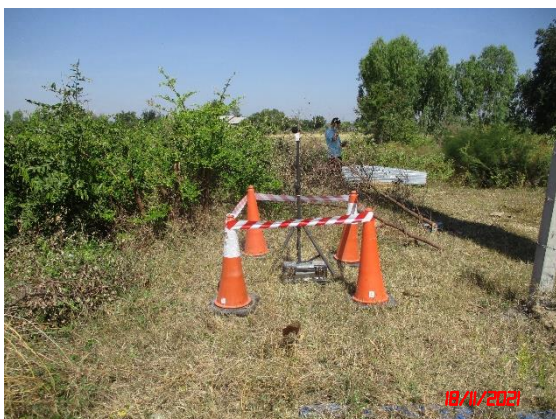
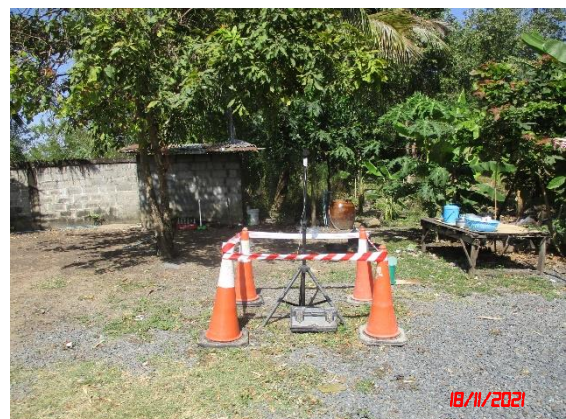
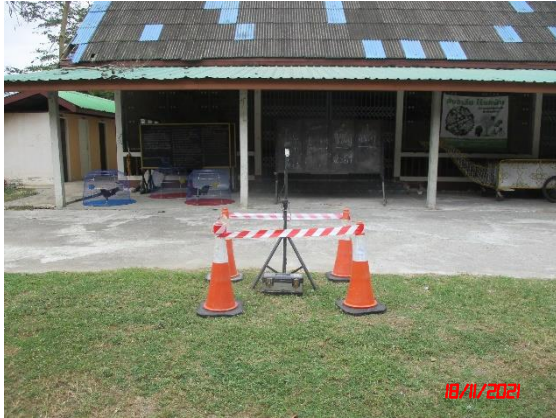
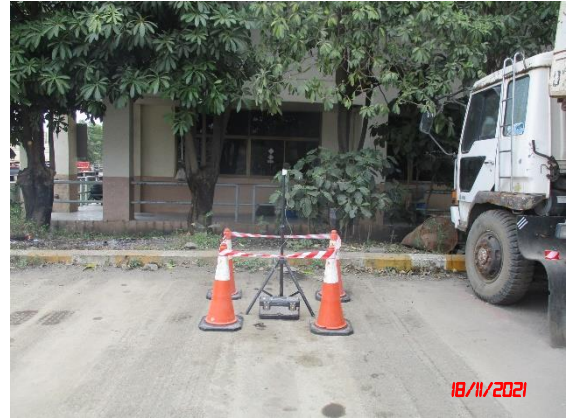
รูปที่ 2-22 การตรวจวัดระดับเสียง ระหว่างวันที่ 18-21 พฤศจิกายน 2564

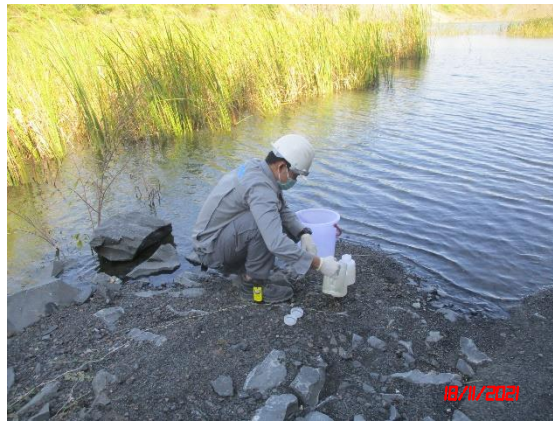
รูปที่ 2-23 การเก็บตัวอย่างน้ำผิวดิน เมื่อวันที่ 21 พฤศจิกายน 2564

บ่อขุมเหมืองของโครงการ

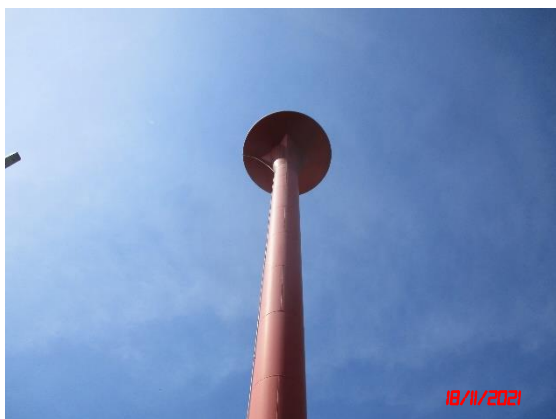
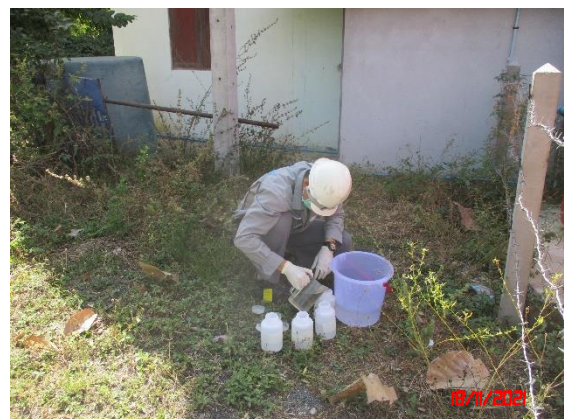
รูปที่ 2-24 การเก็บตัวอย่างน้ำใต้ดิน เมื่อวันที่ 21 พฤศจิกายน 2564

บาดาลบ้านโคกกรวด
