## บทที่ 3

## ผลการปฏิบัติตามมาตรการป้องกันและแก้ไขผลกระทบสิ่งแวดล้อม

**ตารางที่ 3.2-1-1 สรุปผลการปฏิบัติตามมาตรการป้องกันและแก้ไขผลกระทบสิ่งแวดล้อม (ระยะดำเนินการ)**  
**ของโครงการทอส่งก๊าซธรรมชาติในพื้นที่รับผิดชอบของส่วนปฏิบัติการระบบท่อเขต 2**  
**โครงการทอส่งก๊าซธรรมชาติไปยัง บริษัท ไอสอท จำกัด (อยุธยา)**

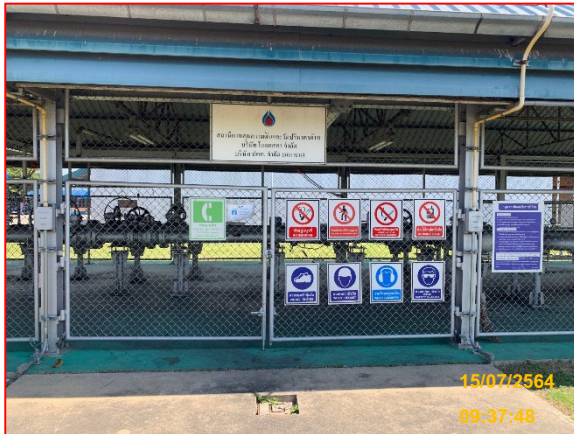
ภาพที่ 3.2-1 ภาพถ่ายระบบรักษาความปลอดภัยบริเวณสถานีก๊าซโครงการวางท่อก๊าซธรรมชาติ  
ไปยัง บริษัท ไอศกสภา จำกัด

ภายในสถานีควบคุมความดันและวัดปริมาณก๊าซ

องค์ประกอบ สิ่งแวดล้อม	มาตรการป้องกันและแก้ไขผลกระทบสิ่งแวดล้อม	สถานที่ดำเนินการ	ผลการปฏิบัติตามมาตรการฯ	ปัญหา/ อุปสรรค
3. อาชีวอนามัย และความ ปลอดภัย (ต่อ)	- จัดรั้วกันและจัดให้มีระบบรักษาความปลอดภัย 24 ชั่วโมง	สถานีควบคุมความดันและวัดปริมาตรก๊าซ (MRS) และสถานีควบคุมความดันก๊าซ (GATE STATION)	- ปตท. ได้จัดให้มีรั้วกันและระบบรักษาความปลอดภัยตลอด 24 ชม.บริเวณพื้นที่ที่เป็นสถานีควบคุมความดันก๊าซ ดังแสดงในภาพที่ 3.2-1	ไม่มี

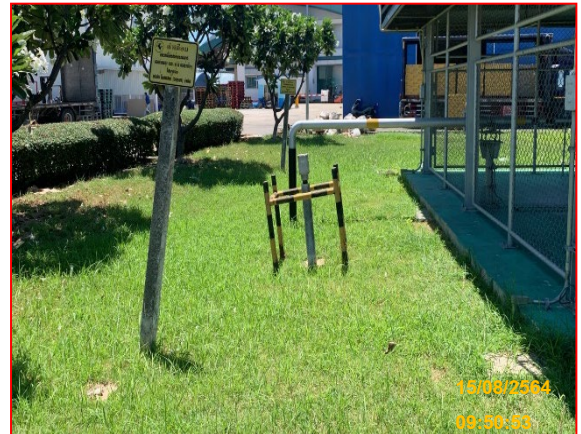
ป้ายเตือนแสดงแนวท่อก๊าซ

- มีการปักป้ายคำเตือนแสดงตำแหน่งแนวท่อส่งก๊าซที่อยู่ บริเวณด้านหัวและด้านท้ายบ่อที่มีการตักดินไปขาย	ท่อก๊าซของโครงการที่วาง ผ่านบ่อที่มีการตักดินไป ขายบริเวณใต้แนวสายส่ง ไฟฟ้าแรงสูง	- ปตท. กำหนดข้อความในป้ายเตือนดังนี้ "คำเตือน บริเวณนี้มีท่อ ส่งก๊าซธรรมชาติ ก่อนทำการขุด ตอก ถมดิน ก่อสร้างใดๆ หรือพบ เห็นท่อส่งก๊าซฯ รั่ว ถูกทำลาย โปรดแจ้ง ปตท." และปักป้ายเตือน ในตำแหน่งเหนือแนวท่อส่งก๊าซ ดังแสดงในภาพที่ 3.2-1	ไม่มี

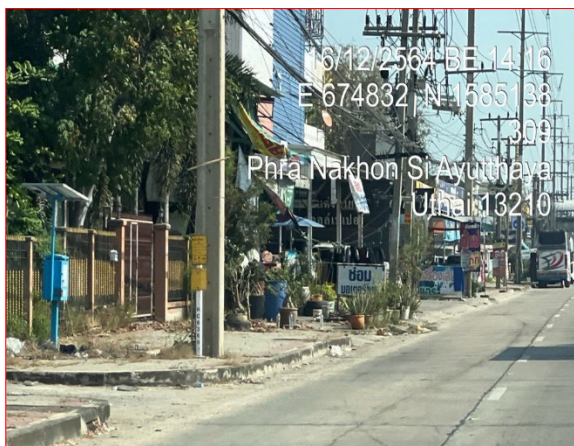
ป้ายเตือนแสดงแนวท่อก๊าซ

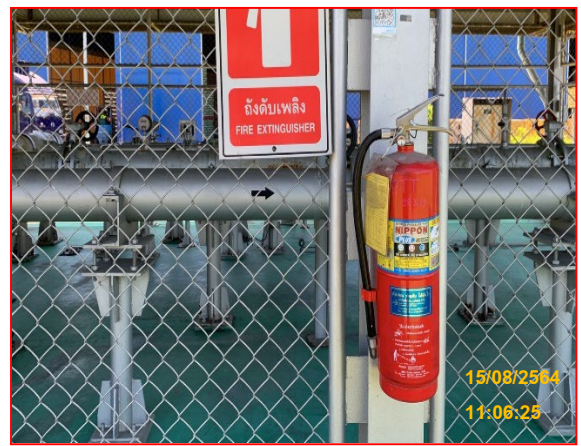
การติดตั้งถังดับเพลิงภายในสถานีควบคุมความดัน  
และวัดปริมาณก๊าซ
