บทที่ 1

บทนำ

ชื่อโครงการ	โครงการเหมืองแร่หินอุตสาหกรรมชนิดหินปูน เพื่ออุตสาหกรรมก่อสร้าง ประทานบัตรที่ 21088/16068
เจ้าของโครงการ	บริษัท ศิลาบุญเจริญพัฒนา จำกัด
สถานที่ตั้งโครงการ	ตำบลอ่างหิน และตำบลทุ่งหลวง อำเภอปากท่อ จังหวัดราชบุรี
ขนาดที่ตั้งโครงการ	เนื้อที่ 29-1-74 ไร่
โครงการผ่านการพิจารณาของคณะกรรมการผู้ชำนาญการ	เมื่อวันที่ 29 มีนาคม 2554
โครงการได้รับอนุญาตประทานบัตร	ตั้งแต่วันที่ 13 พฤศจิกายน 2556 ถึงวันที่ 12 พฤศจิกายน 2566 มีอายุประทานบัตร 10 ปี

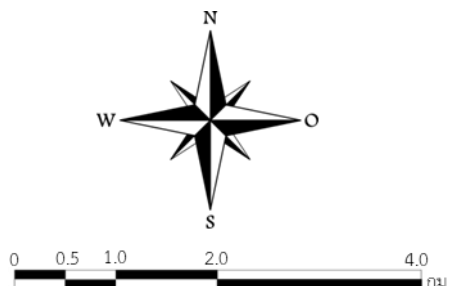
รูปที่ 1-2 ลักษณะภูมิประเทศบริเวณพื้นที่โครงการ

ลักษณะภูมิประเทศบริเวณพื้นที่โครงการเป็นภูเขาหินปูน มีระดับความสูงตั้งแต่ 30-120 เมตรจากระดับน้ำทะเลปานกลาง พื้นที่เกือบทั้งหมดผ่านการใช้พื้นที่เปิดทำเหมืองและกิจกรรมที่เกี่ยวข้อง ดังรูปที่ 1-2 และเนื่องจากพื้นที่โครงการอยู่ในเขตแหล่งหินอุตสาหกรรมของจังหวัดราชบุรี พื้นที่ข้างเคียงส่วนใหญ่จึงเป็นเขตประทานบัตรของกลุ่มพื้นที่เหมืองแร่ที่กำลังดำเนินการอยู่ โดยมีอาณาเขตติดต่อกับพื้นที่ข้างเคียงดังนี้

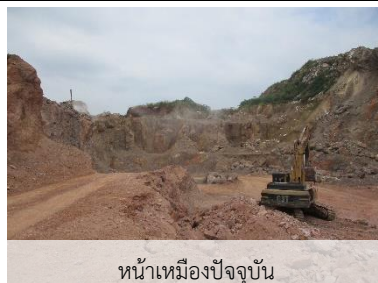
หน้าเหมืองปัจจุบัน

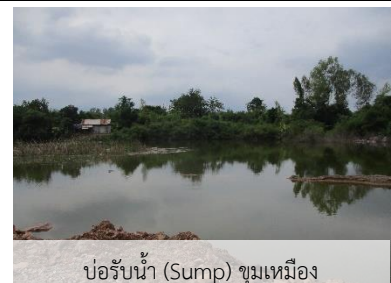
บ่อรับน้ำ (Sump) ชุมเหมือง

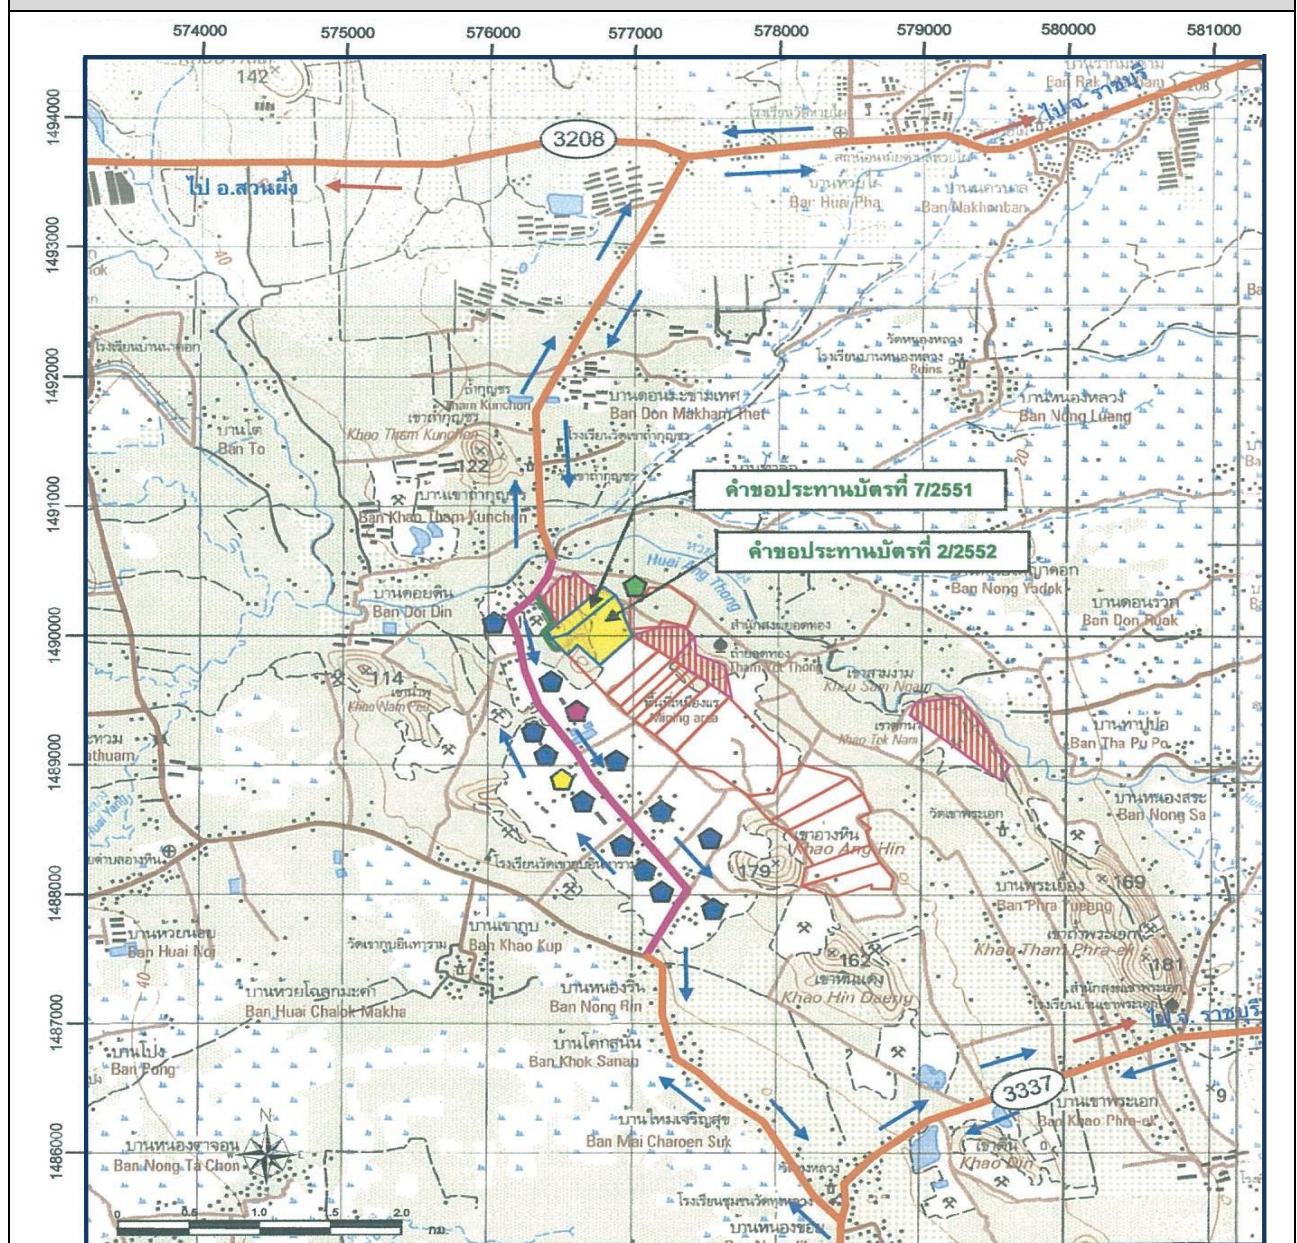
รูปที่ 1-3 เส้นทางคมนาคมเข้าสู่พื้นที่โครงการ

การคมนาคมเข้าสู่พื้นที่โครงการ สามารถเดินทางโดยทางรถยนต์ 2 เส้นทาง ได้แก่ จากจังหวัดราชบุรีไปทางจังหวัดเพชรบุรี ไปตามทางหลวงหมายเลข 4 (ถนนเพชรเกษม) ประมาณกิโลเมตรที่ 104+800 เมตร แยกเข้าไปตามทางหลวงหมายเลข 3208 ไปจนถึงประมาณกิโลเมตรที่ 8+700 เมตร ถึงแยกทางด้านซ้ายมือเข้าไปตามทางหลวงชนบทสายบ้านห้วยไผ่-บ้านเขาถ้ำกุ่มชूर ประมาณ 2.6 กิโลเมตร ข้ามสะพานห้วยอ่างทองไปประมาณ 100 เมตร เลี้ยวซ้ายไปตามเส้นทางลาลองเข้าเหมือง ประมาณ 0.5 กิโลเมตร จะถึงพื้นที่โครงการ และอีกเส้นทางคือ จากอำเภอปากท่อ ตามทางหลวงหมายเลข 4 ประมาณ 112+300 เมตร เข้าไปตามทางหลวงหมายเลข 3337 ประมาณ 9 กิโลเมตร จะถึงบริเวณวัดทุ่งหลวง เลี้ยวขวาเข้าไปตามถนนลาดยางประมาณ 2.5 กิโลเมตร ถึงสามแยกก่อนจะถึงสะพานข้ามห้วยอ่างทองประมาณ 100 เมตร เลี้ยวขวาไปตามเส้นทางลาลองเข้าเหมือง ประมาณ 0.5 กิโลเมตร จะถึงพื้นที่โครงการ ดังรูปที่ 1-3

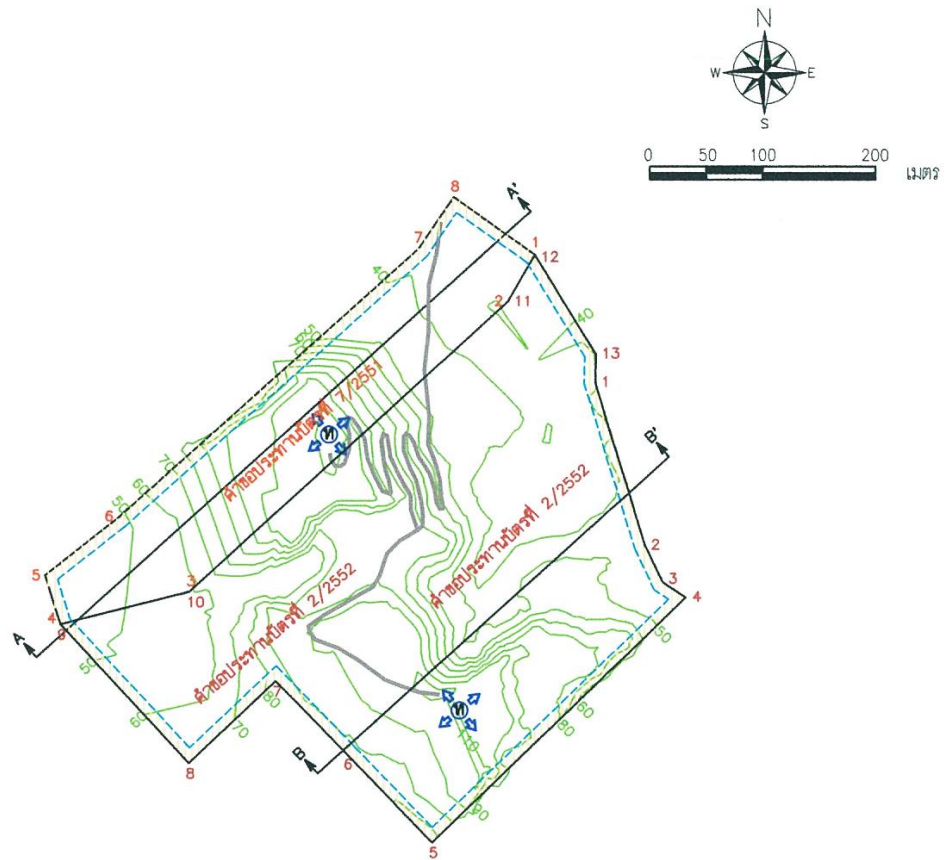
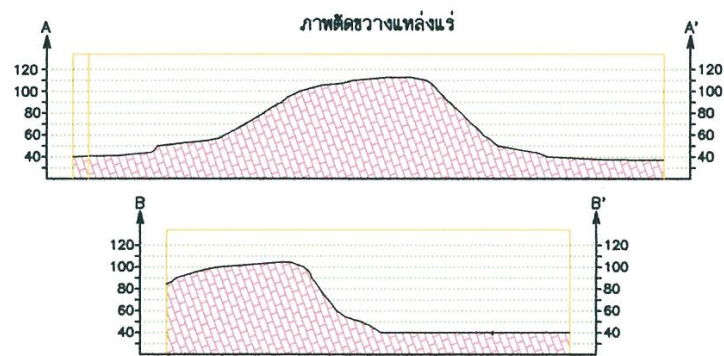
รูปที่ 1-4 แผนผังโครงการทำเหมือง

เนื่องจากพื้นที่โครงการมีลักษณะภูมิประเทศเป็นภูเขาที่เคยผ่านการทำเหมืองมาก่อน ดังนั้นจึงได้ออกแบบการทำเหมืองด้วยวิธีเหมืองทาบ ในลักษณะขั้นบันได (Benching Method) โดยกำหนดขอบเขตพื้นที่เปิดทำเหมืองห่างจากแนวเขตโครงการโดยรอบประมาณ 10 เมตร เริ่มเปิดการทำเหมืองบริเวณหมายเลข “ห” ที่ระดับความสูงประมาณ 120 เมตร จากระดับน้ำทะเลปานกลาง ลดระดับลงในลักษณะขั้นบันได ลงมาถึงบริเวณระดับพื้นที่ราบ และทำเหมืองลดระดับเป็นลักษณะบ่อเหมืองจนถึงระดับประมาณ 30 เมตร จากระดับน้ำทะเลปานกลาง ซึ่งเป็นระดับต่ำสุดของการทำเหมือง แสดงแผนผังโครงการทำเหมืองดังรูปที่ 1-4

การทำเหมืองจะเริ่มโดยทำการปรับปรุงเส้นทางขนส่งและหน้าเหมืองเดิม ให้มีความพร้อมที่จะเริ่มทำการผลิตแร่ การผลิตแร่จะเปิดการทำเหมืองเป็นขั้นบันได การเดินหน้าเหมืองจะใช้วิธีการเจาะระเบิดโดยใช้เครื่องเจาะระเบิดชนิดดินตะขាប់หรือไฮดรอลิก ทำการเจาะรูและบรรจุระเบิดตามการออกแบบของวิศวกรควบคุมเหมือง แร่ที่ได้จากการระเบิดบริเวณหน้าเหมืองจะใช้รถขุดตักใส่รถบรรทุกลำเลียงเข้าสู่โรงโม่หิน โดยเริ่มการทำเหมืองบริเวณเครื่องหมาย “ห” ทำเหมืองไปตามเครื่องหมาย → โดยการทำเหมืองจะแบ่งออกเป็นช่วงๆ ของแต่ละช่วงปี มีรายละเอียดดังนี้

- ปีที่ 1 จะทำเหมืองจากยอดเขาที่ระดับ 120 เมตร จากระดับน้ำทะเลปานกลาง ลงมาที่ระดับ 100 เมตร จากระดับน้ำทะเลปานกลาง
- ปีที่ 2 จะทำเหมืองลดระดับจากหน้าเหมืองเดิมที่ระดับ 100 เมตร จากระดับน้ำทะเลปานกลาง ลงมาที่ระดับ 80 เมตร จากระดับน้ำทะเลปานกลาง
- ปีที่ 3 จะทำเหมืองต่อเนื่องจากหน้าเหมืองเดิมที่ระดับ 90-80 เมตร จากระดับน้ำทะเลปานกลาง ลงมาที่ระดับ 80-70 เมตร จากระดับน้ำทะเลปานกลาง
- ปีที่ 4-6 จะทำเหมืองต่อเนื่องจากหน้าเหมืองเดิมที่ระดับ 80-70 เมตร จากระดับน้ำทะเลปานกลาง ลงมาที่ระดับ 60 เมตร จากระดับน้ำทะเลปานกลาง
- ปีที่ 7-9 การทำเหมืองจะลดจากระดับหน้าเหมืองเดิมที่ระดับ 60 เมตร จากระดับน้ำทะเลปานกลาง ลงมาที่ระดับ 40 เมตร จากระดับน้ำทะเลปานกลาง
- ปีที่ 10 จะทำเหมืองต่อเนื่องจากหน้าเหมืองเดิมที่ระดับ 40 เมตร จากระดับน้ำทะเลปานกลาง ลงมาที่ระดับ 30 เมตร จากระดับน้ำทะเลปานกลาง จนเต็มพื้นที่บ่อเหมือง
