## มาตรการป้องกันและแก้ไข ผลกระทบสิ่งแวดล้อมและ มาตรการติดตามตรวจสอบ คุณภาพสิ่งแวดล้อม

## มาตรการป้องกันและแก้ไขผลกระทบสิ่งแวดล้อม และมาตรการติดตามตรวจสอบคุณภาพสิ่งแวดล้อม

จากผลการพิจารณารายงานผลการปฏิบัติตามมาตรการป้องกันและแก้ไขผลกระทบสิ่งแวดล้อม และมาตรการติดตามตรวจสอบคุณภาพสิ่งแวดล้อม โครงการเหมืองแร่ฟลูออไรต์ ของบริษัท เหมืองแร่พนมทวน จำกัด ประทานบัตรที่ 28445/16150 ตั้งอยู่ที่ หมู่ที่ 8 ตำบลวังไผ่ อำเภอห้วยกระเจา จังหวัดกาญจนบุรี ประจำเดือนมกราคม-มิถุนายน 2564 โดยสำนักงานอุตสาหกรรมพื้นฐานและการเหมืองแร่ เขต 7 ราชบุรี ตามหนังสือที่ ออก 0517/821 ลงวันที่ 29 ตุลาคม 2564 (เอกสารแนบ 4) โดยได้รับความเห็นชอบจากกรมอุตสาหกรรมพื้นฐานและการเหมืองแร่ ซึ่งระบุให้โครงการปฏิบัติตามมาตรการให้ครบถ้วน โดยให้ปฏิบัติตามมาตรการป้องกันและแก้ไขผลกระทบสิ่งแวดล้อม ตามหนังสือสำนักนโยบายและแผนทรัพยากรธรรมชาติและสิ่งแวดล้อม ที่ วว 0804/8250 ลงวันที่ 28 มิถุนายน 2543 (เอกสารแนบ 1) และเนื่องจากปัจจุบันโครงการได้มีการเปลี่ยนแปลงแผนผังโครงการทำเหมือง จึงต้องปฏิบัติตามมาตรการป้องกันและแก้ไขผลกระทบสิ่งแวดล้อม (เพิ่มเติม) ที่กำหนดโดยสำนักบริหารสิ่งแวดล้อม กรมอุตสาหกรรมพื้นฐานและการเหมืองแร่ ตามหนังสือที่ (08)/ก(1) 1269 ลงวันที่ 30 ตุลาคม 2558 (เอกสารแนบ 2) ควบคู่ไปด้วยเพื่อให้สอดคล้องกับพื้นที่ที่มีการขอเปลี

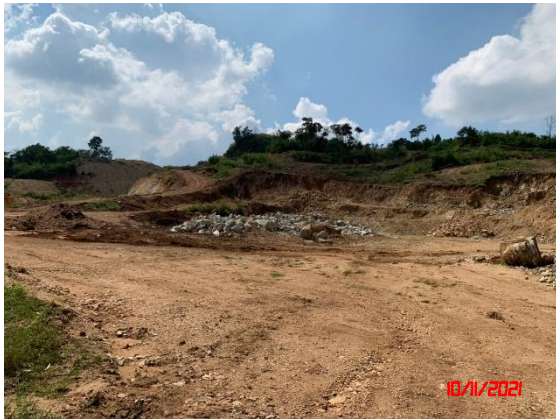
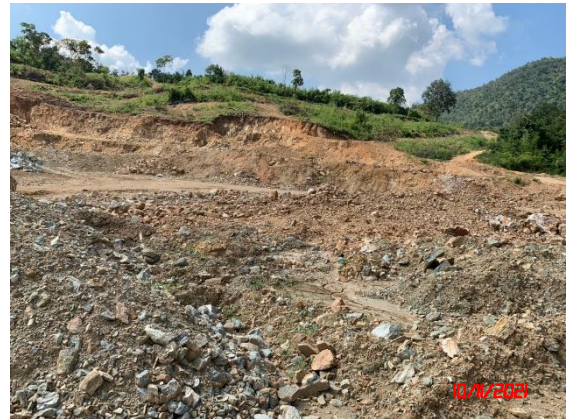
รูปที่ 2-1 พื้นที่หน้าเหมืองปัจจุบัน

| เงื่อนไขตามมาตรการ | ผลการปฏิบัติตามมาตรการ | ปัญหาอุปสรรค ที่ไม่สามารถปฏิบัติตามมาตรการ และแนวทางแก้ไข |
|---|--|---|
| 1. ให้เปิดหน้าเหมืองแบบขั้นบันได โดยมีความสูงไม่เกิน 6 เมตร ความกว้างไม่น้อยกว่า 6 เมตร และความลาดชันของหน้าเหมืองไม่เกิน 45 องศา | <ul style="list-style-type: none"> <li>วิศวกรผู้ควบคุมของโครงการได้วางแผนในการเปิดหน้าเหมืองตามแผนผังโครงการทำเหมือง โดยเปิดหน้าเหมืองในลักษณะขั้นบันได พร้อมทั้งควบคุมความลาดเอียงรวมของหน้าเหมืองไม่เกิน 45 องศา เพื่อป้องกันการพังทลายของหน้าเหมืองดังรูปที่ 2-1</li> </ul> | - |

| เงื่อนไขตามมาตรการ | ผลการปฏิบัติตามมาตรการ | ปัญหาอุปสรรค ที่ไม่สามารถปฏิบัติตามมาตรการ และแนวทางแก้ไข |
|---|--|---|
| 2. ให้เปิดการทำเหมืองเพื่อทำการผลิตแร่ตามแผนผังโครงการทำเหมือง โดยเปิดหน้าเหมืองในลักษณะขั้นบันได มีความสูงไม่เกิน 5 เมตร ความกว้างไม่น้อยกว่า 5 เมตร พร้อมควบคุมความลาดเอียงรวมของหน้าเหมือง (Overall Slope) ไม่เกิน 45 องศา เพื่อป้องกันการพังทลายของหน้าเหมือง | <ul style="list-style-type: none"> <li>วิศวกรผู้ควบคุมของโครงการได้วางแผนในการเปิดหน้าเหมืองตามแผนผังโครงการทำเหมือง โดยเปิดหน้าเหมืองในลักษณะขั้นบันได พร้อมทั้งควบคุมความลาดเอียงรวมของหน้าเหมืองไม่เกิน 45 องศา เพื่อป้องกันการพังทลายของหน้าเหมืองดังรูปที่ 2-1</li> </ul> | - |

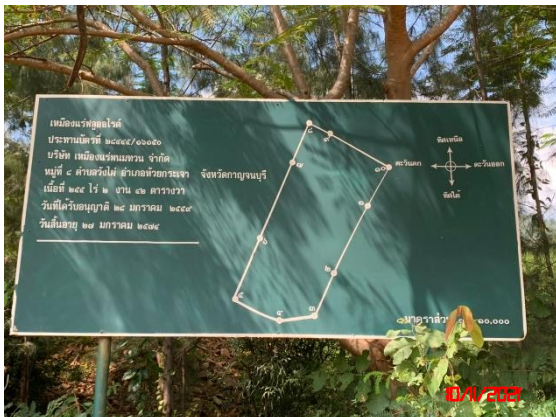
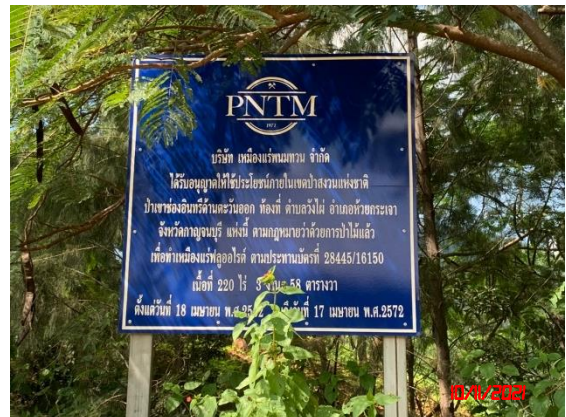
รูปที่ 2-2 ป้ายแสดงเขตพื้นที่การทำเหมือง

| เงื่อนไขตามมาตรการ | ผลการปฏิบัติตามมาตรการ | ปัญหาอุปสรรค ที่ไม่สามารถปฏิบัติตามมาตรการ และแนวทางแก้ไข |
|---|--|---|
| 2. ให้เว้นระยะไม่ทำเหมืองจากแนวทางน้ำธรรมชาติที่ไหลผ่านพื้นที่คำขอประทานบัตรไม่น้อยกว่า 50 เมตร | <ul style="list-style-type: none"> <li>วิศวกรโครงการได้วางแผนและออกแบบการทำเหมืองให้เป็นไปตามแผนผังของโครงการ ได้มีการเว้นพื้นที่ไม่ทำเหมืองเข้าใกล้แนวเขตประทานบัตรทุกด้านในระยะ 10 เมตร และจัดทำป้ายแสดงแนวเขตเว้นไม่ทำเหมืองให้มองเห็นชัดเจน พร้อมดูแลต้นไม้ที่มีอยู่เดิมให้เติบโตได้ดี รวมไปถึงปลูกไม้ยืนต้นและพืชคลุมดินพื้นที่ที่ไม่มีการทำเหมืองให้มีความหนาแน่น เพื่อเป็นแนวกันชนป้องกันผลกระทบด้านฝุ่นละออง เสียงและการปลิวกระเด็นของเศษหินแร่ (Buffer Zone) ดังรูปที่ 2-2 และรูปที่ 2-3</li> </ul> | - |

| เงื่อนไขตามมาตรการ | ผลการปฏิบัติตามมาตรการ | ปัญหาอุปสรรค ที่ไม่สามารถปฏิบัติตามมาตรการ และแนวทางแก้ไข |
|---|--|---|
| 1. ให้เว้นแนวเขตไม่ทำเหมืองห่างจากขอบพื้นที่คำขอประทานบัตรในระยะไม่น้อยกว่า 10 เมตร และจัดทำป้ายหรือสัญลักษณ์ที่แสดงให้เห็นแนวเขต ที่เว้นไม่มีการทำเหมืองให้มองเห็นชัดเจน พร้อมทั้งปลูกไม้ยืนต้นเพิ่มเติมในบริเวณพื้นที่ที่ไม่มีการทำเหมืองให้มีความหนาแน่น | <ul style="list-style-type: none"> <li>วิศวกรโครงการได้วางแผนและออกแบบการทำเหมืองให้เป็นไปตามแผนผังของโครงการ ได้มีการเว้นพื้นที่ไม่ทำเหมืองเข้าใกล้แนวเขตประทานบัตรทุกด้านในระยะ 10 เมตร และจัดทำป้ายแสดงแนวเขตเว้นไม่ทำเหมืองให้มองเห็นชัดเจน พร้อมดูแลต้นไม้ที่มีอยู่เดิมให้เติบโตได้ดี รวมไปถึงปลูกไม้ยืนต้นและพืชคลุมดินพื้นที่ที่ไม่มีการทำเหมืองให้มีความหนาแน่น เพื่อเป็นแนวกันชนป้องกันผลกระทบด้านฝุ่นละออง เสียงและการปลิวกระเด็นของเศษหินแร่ (Buffer Zone) ดังรูปที่ 2-2 และรูปที่ 2-3</li> </ul> | - |

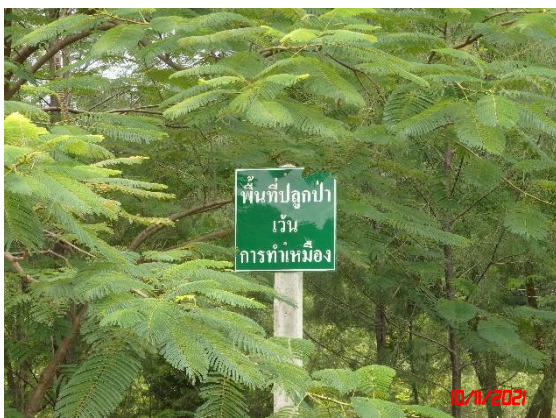
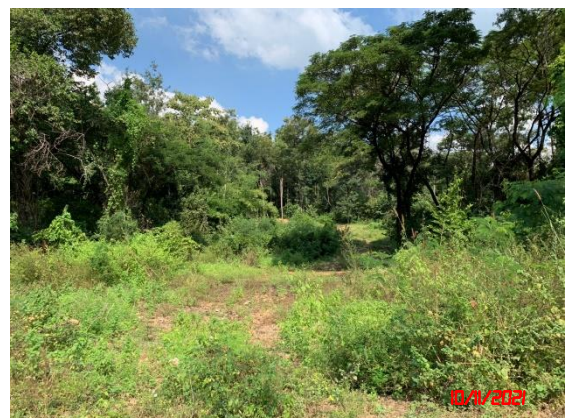
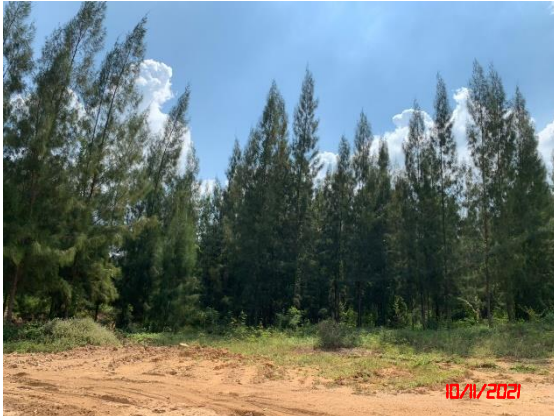
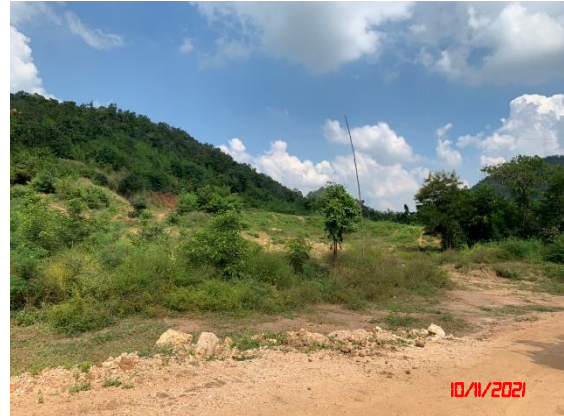
รูปที่ 2-3 พื้นที่เว้นการทำเหมืองแนวต้นไม้โดยรอบโครงการ

| เงื่อนไขตามมาตรการ | ผลการปฏิบัติตามมาตรการ | ปัญหาอุปสรรค ที่ไม่สามารถปฏิบัติตามมาตรการ และแนวทางแก้ไข |
|--|---|---|
| 1. บริเวณพื้นที่คำขอประทานบัตรให้ปลูกต้นไม้ให้เต็มพื้นที่ที่เว้นไว้ทั้งสองด้านของลำห้วย โดยเฉพาะในแปลงคำขอฯ ที่ 32/2539 และ 33/2539 พร้อมทั้งปลูกป่าชดเชยในพื้นที่ที่สามารถดำเนินการได้ | <ul style="list-style-type: none"> <li>วิศวกรผู้ควบคุมของโครงการได้มีการเว้นพื้นที่ไม่ทำเหมือง พร้อมดูแลต้นไม้ที่มีอยู่เดิมให้เติบโตได้ดี รวมไปถึงปลูกไม้ยืนต้นและพืชคลุมดินพื้นที่ที่ไม่มีการทำเหมืองให้มีความหนาแน่น เพื่อเป็นแนวกันชนป้องกันผลกระทบด้านฝุ่นละออง เสียงและการปลิวกระเด็นของเศษหินแร่ (Buffer Zone) ดังรูปที่ 2-3</li> </ul> | - |

| เงื่อนไขตามมาตรการ | ผลการปฏิบัติตามมาตรการ | ปัญหาอุปสรรค ที่ไม่สามารถปฏิบัติ<br>ตามมาตรการ และแนวทางแก้ไข |
|--|--|---|
| เหมือง รวมทั้งให้มีการบำรุงรักษาตุแลต้นไม้เหล่านั้นให้มีความ<br>เจริญเติบโตที่ดี ทั้งนี้ให้เสนอแผนการปลูกต้นไม้ พร้อมทั้งระบุพันธุ์ไม้<br>พื้นที่ปลูก ให้สำนักรนโยบายและแผนสิ่งแวดล้อม และกรมป่าไม้ เพื่อ<br>พิจารณาความเหมาะสมก่อนดำเนินการ | กันชนป้องกันผลกระทบด้านฝุ่นละออง เสียงและการปลิวกระเด็น<br>ของเศษหินแร่ (Buffer Zone) ดังรูปที่ 2-3 | |

| เงื่อนไขตามมาตรการ | ผลการปฏิบัติตามมาตรการ | ปัญหาอุปสรรค ที่ไม่สามารถปฏิบัติตามมาตรการ และแนวทางแก้ไข |
|--|---|---|
| ของการดำเนินการ และตำแหน่งที่ดำเนินการอย่างเพียงพอในปีที่ผ่านมา | พื้นที่ที่สามารถปลูกได้ ดังรูปที่ 2-3 ทั้งนี้ บริษัทที่ปรึกษาจะได้แจ้งให้ผู้ถือประทานบัตรดำเนินการจัดทำและเสนอรายงานผลการดำเนินการฟื้นฟูพื้นที่เหมืองแร่ ให้หน่วยงานที่เกี่ยวข้องทราบต่อไป | |

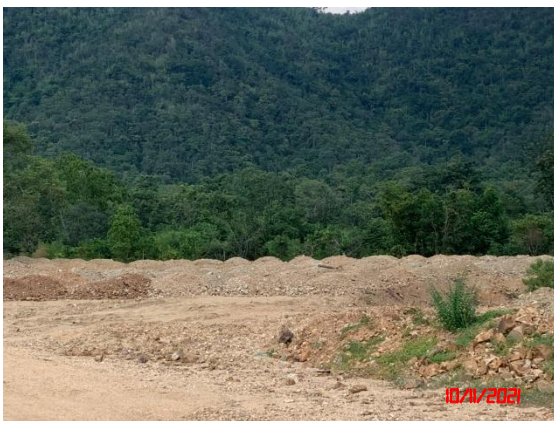
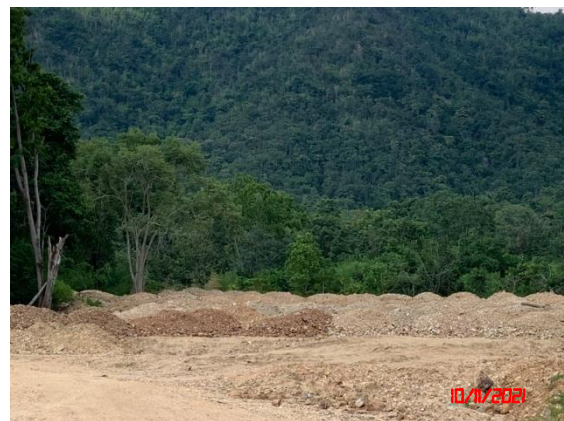
รูปที่ 2-4 พื้นที่เก็บกองแร่

| เงื่อนไขตามมาตรการ | ผลการปฏิบัติตามมาตรการ | ปัญหาอุปสรรค ที่ไม่สามารถปฏิบัติตามมาตรการ และแนวทางแก้ไข |
|---|--|---|
| 3. พื้นที่คำขอประทานบัตรที่ 32/2539 ให้เตรียมพื้นที่ลานคัดแร่ขนาด 13.5 ไร่ ส่วนพื้นที่คำขอประทานบัตรที่ 33/2539, 34/2539 และ 35/2539 ให้ใช้ลานคัดแร่เดียวกันในเขตพื้นที่คำขอประทานบัตรที่ 34/2539 ขนาดพื้นที่ประมาณ 30 ไร่ | <ul style="list-style-type: none"> <li>ผู้ถือประทานบัตรร่วมกับวิศวกรของโครงการ ได้ออกแบบและจัดเตรียมพื้นที่ไว้สำหรับเก็บกองแร่ดังรูปที่ 2-4 ซึ่งแร่ที่ได้จากบริเวณหน้าเหมืองจะถูกนำไปยังโรงแต่งแร่ของโครงการ ซึ่งอยู่นอกเขตพื้นที่ประทานบัตรเพื่อจำหน่ายต่อไป</li> </ul> | - |

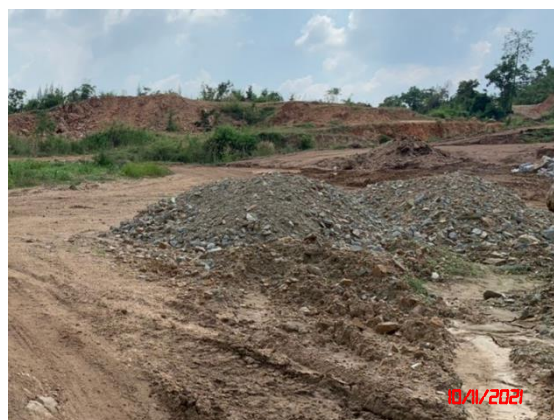
รูปที่ 2-5 พื้นที่เก็บกองเปลือกดิน

| เงื่อนไขตามมาตรการ | ผลการปฏิบัติตามมาตรการ | ปัญหาอุปสรรค ที่ไม่สามารถปฏิบัติตามมาตรการ และแนวทางแก้ไข |
|---|--|---|
| 4. พื้นที่คำขอประทานบัตรที่ 32/2539 ให้เตรียมพื้นที่เก็บกองเปลือกดินขนาด 4 ไร่ เก็บกองสูงไม่เกิน 10 เมตร และให้เตรียมพื้นที่เก็บกองเปลือกดินขนาด 6.5 และ 4.5 ไร่ โดยเก็บกองสูงไม่เกิน 10 เมตร ในพื้นที่คำขอประทานบัตรที่ 33/2539, 34/2539 และ 35/2539 | <ul style="list-style-type: none"> <li>การดำเนินการทำเหมือง ผู้ถือประทานบัตรได้นำเปลือกดินและเศษหินจากการทำเหมืองไปเก็บกองในพื้นที่เก็บกองเปลือกดิน พร้อมควบคุมความลาดชันให้มีความมั่นคงปลอดภัย เพื่อป้องกันการพังทลายดังรูปที่ 2-5</li> </ul> | - |

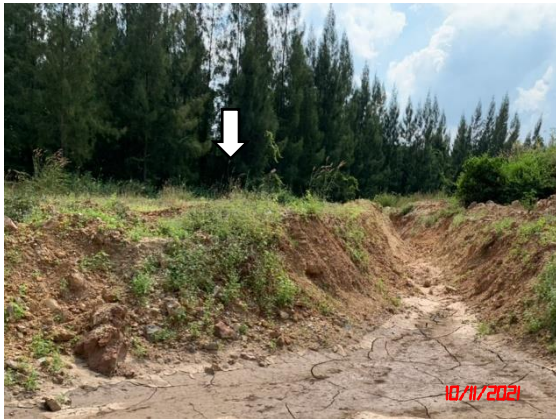
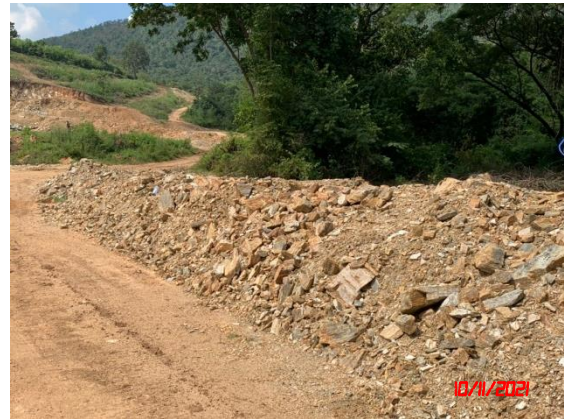
รูปที่ 2-6 คั่นทำนบดิน

| เงื่อนไขตามมาตรการ | ผลการปฏิบัติตามมาตรการ | ปัญหาอุปสรรค ที่ไม่สามารถปฏิบัติตามมาตรการ และแนวทางแก้ไข |
|---|--|---|
| 5. บริเวณพื้นที่เก็บกองเปลือกดิน ให้สร้างคันทำนบดินอัดแน่นและร่องระบายน้ำให้มีทิศทางการไหลลงสู่บ่อดักตะกอนขนาด 30x40x5 เมตร ในแปลงคำขอประทานบัตรที่ 32/2539 และขนาด 20x00x5 เมตร จำนวน 2 บ่อ ในแปลงคำขอประทานบัตรที่ 33/2539, 34/2539 และ 35/2539 | <ul style="list-style-type: none"> <li>ผู้ถือประทานบัตรดำเนินการสร้างคันทำนบดินและชุดระบายน้ำเพื่อรองรับน้ำฝน และน้ำจากกิจกรรมการทำเหมืองให้ไหลลงสู่บ่อดักตะกอน พร้อมทั้งปลูกพืชคลุมดินและไม้ยืนต้นบนคันทำนบ เพื่อป้องกันการพังทลายของหน้าดินและฟื้นฟูสภาพพื้นที่ให้มีความใกล้เคียงกับสภาพแวดล้อมโดยรอบดังรูปที่ 2-6 ถึงรูปที่ 2-8</li> </ul> | - |

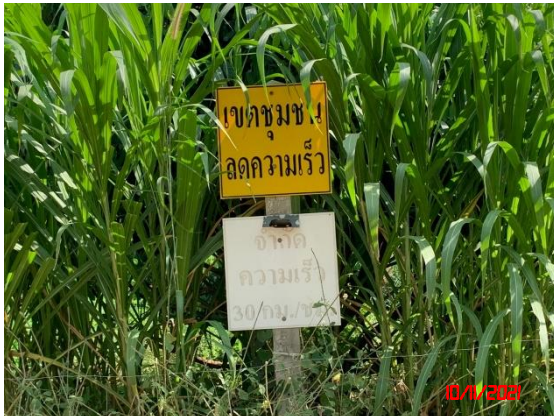
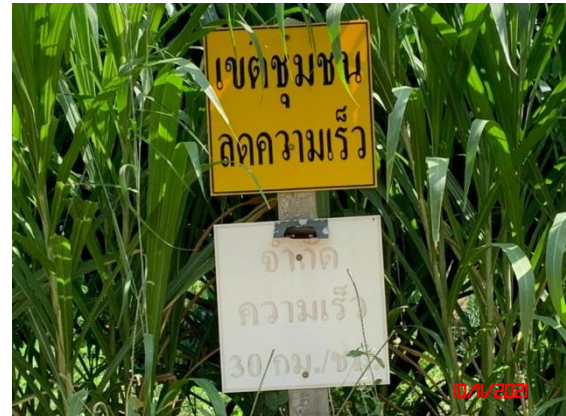
รูปที่ 2-9 ป้ายจำกัดความเร็ว

| เงื่อนไขตามมาตรการ | ผลการปฏิบัติตามมาตรการ | ปัญหาอุปสรรค ที่ไม่สามารถปฏิบัติตามมาตรการ และแนวทางแก้ไข |
|---|--|---|
| 6. ให้จัดทำป้ายสัญญาณเตือนภัย ระวังมีรถบรรทุกเข้า-ออก บริเวณริมเส้นทางสาธารณประโยชน์ ในระยะ 100 เมตร ทั้งสองด้าน เพื่อป้องกันและลดอุบัติเหตุที่อาจเกิดขึ้นแก่ราษฎรในชุมชน โดยป้ายแสดงหรือสัญญาณเตือนภัยจะต้องสามารถมองเห็นได้ชัดเจน | <ul style="list-style-type: none"> <li>ผู้ถือประทานบัตรได้จัดสรรงบประมาณในการจัดทำป้ายจราจรต่างๆ ได้แก่ ป้ายระวังมีรถบรรทุกเข้า-ออก ป้ายจำกัดความเร็ว และสัญญาณเตือนภัย โดยติดตั้งไว้บริเวณริมเส้นทางขนส่งแร่ให้สามารถมองเห็นได้ชัดเจน เพื่อป้องกันและลดอุบัติเหตุที่อาจเกิดขึ้นแก่ราษฎรในชุมชน ดังรูปที่ 2-9 และรูปที่ 2-11</li> </ul> | - |

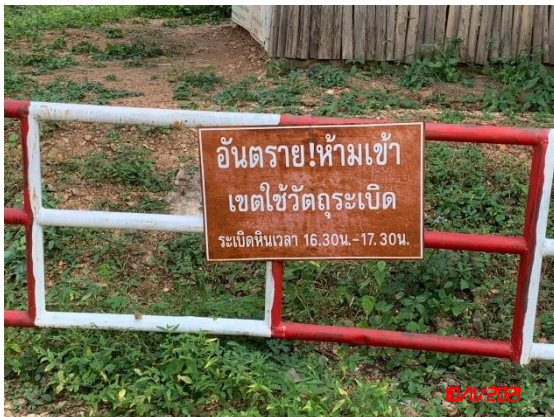
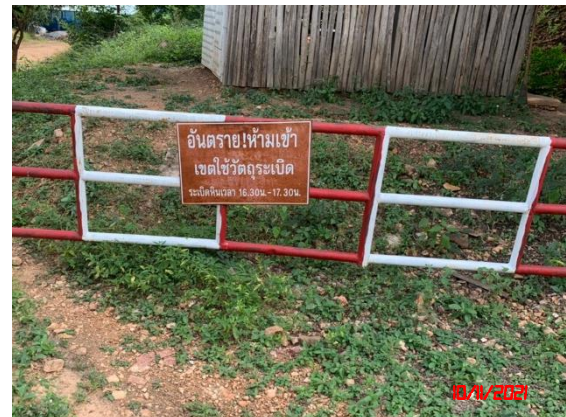
รูปที่ 2-10 ป้ายแสดงเขตการใช้วัดถูระเบิด

| เงื่อนไขตามมาตรการ | ผลการปฏิบัติตามมาตรการ | ปัญหาอุปสรรค ที่ไม่สามารถปฏิบัติ<br>ตามมาตรการ และแนวทางแก้ไข |
|--|---|---|
| 8. ในการระเบิดแต่ละครั้งให้ใช้แอมโมเนียมไนเตรทไม่เกิน 175 กิโลกรัม และให้ใช้เก็บไฟฟ้าจางห้วงเบอร์ 0-3 รวมทั้งให้ทำการระเบิดไม่เกินวันละ 1 ครั้ง ในช่วงเวลา 9.00 น. หรือ 16.00 น. เท่านั้น | <ul style="list-style-type: none"> <li>วิศวกรของโครงการได้วางแผนและออกแบบการใช้ปริมาณวัตถุระเบิดเป็นไปตามแผนผังโครงการทำเหมือง โดยทำการระเบิดวันละ 1 ครั้ง ในช่วงเวลา 16.00-17.00 น. และก่อนการระเบิดทุกครั้งได้มีการเปิดสัญญาณเตือนให้ได้ยินในรัศมี 500 เมตร จากจุดที่ระเบิด พร้อมทั้งติดตั้งป้ายแสดงเวลาการระเบิดในบริเวณพื้นที่โครงการและเส้นทางใกล้เคียงให้มองเห็นชัดเจนดังรูปที่ 2-10</li> </ul> | - |

| เงื่อนไขตามมาตรการ | ผลการปฏิบัติตามมาตรการ | ปัญหาอุปสรรค ที่ไม่สามารถปฏิบัติตามมาตรการ และแนวทางแก้ไข |
|---|--|---|
| 3. ให้ออกแบบการใช้ปริมาณวัตถุระเบิดตามแผนผังโครงการทำเหมืองที่กำหนดโดยให้ทำการระเบิดวันละ 1 ครั้ง ในช่วงเวลา 16.00 - 17.00 น. โดยก่อนการระเบิดจะต้องจัดให้มีเจ้าหน้าที่ตรวจสอบพื้นที่โดยรอบในรัศมี 100 เมตร และใช้สัญญาณเตือนให้ได้ยินในรัศมีไม่น้อยกว่า 500 เมตร จากจุดที่ระเบิด พร้อมทั้งมีป้ายแสดงเวลาการระเบิดในบริเวณพื้นที่โครงการและเส้นทางใกล้เคียงให้มองเห็นชัดเจนและห้ามทำเหมืองหรือมีการระเบิดในเวลาากลางคืนโดยเด็ดขาด | <ul style="list-style-type: none"> <li>วิศวกรของโครงการได้วางแผนและออกแบบการใช้ปริมาณวัตถุระเบิดเป็นไปตามแผนผังโครงการทำเหมือง โดยทำการระเบิดวันละ 1 ครั้ง ในช่วงเวลา 16.00-17.00 น. และก่อนการระเบิดทุกครั้งได้มีการเปิดสัญญาณเตือนให้ได้ยินในรัศมี 500 เมตร จากจุดที่ระเบิด พร้อมทั้งติดตั้งป้ายแสดงเวลาการระเบิดในบริเวณพื้นที่โครงการและเส้นทางใกล้เคียงให้มองเห็นชัดเจนดังรูปที่ 2-10</li> </ul> | - |

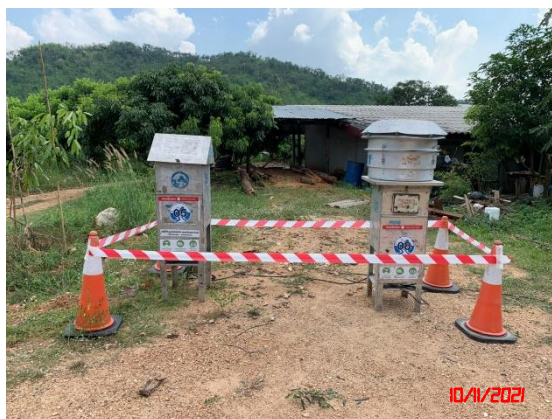
รูปที่ 2-14 การตรวจวัดคุณภาพอากาศ ระหว่างวันที่ 10-11 พฤศจิกายน 2564

การตรวจวัดคุณภาพอากาศในรูปปริมาณฝุ่นละอองแขวนลอยรวม (TSP) และปริมาณฝุ่นละอองที่มีขนาดเล็กกว่า 10 ไมครอน (PM-10) โดยทำการตรวจวัดบริเวณชุมชนบ้านเหมืองแร่ ระหว่างวันที่ 10-11 พฤศจิกายน 2564 ผลการตรวจวัดแสดงดังตารางที่ 2-4 หนังสือรับรองผลการวิเคราะห์ห้องปฏิบัติการดังเอกสารแนบ 10 เอกสารสอบเทียบเครื่องมือดังเอกสารแนบ 11 และเอกสารอนุญาตขึ้นทะเบียนห้องปฏิบัติการวิเคราะห์ดังเอกสารแนบ 12

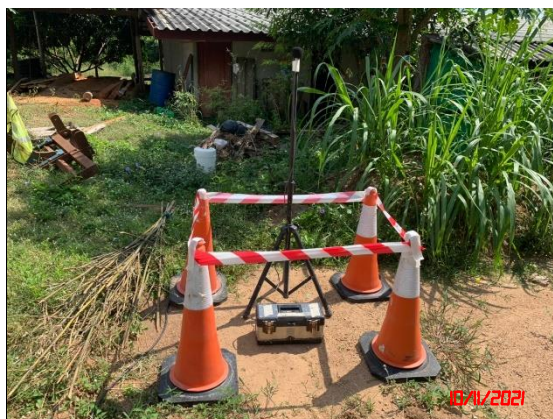
รูปที่ 2-15 การตรวจวัดระดับเสียง ระหว่างวันที่ 10-11 พฤศจิกายน 2564

การตรวจวัดระดับเสียงในรูปของระดับเสียงเฉลี่ย 24 ชั่วโมง (Leq 24 hrs.) และระดับเสียงสูงสุด ( $L_{max}$ ) โดยทำการตรวจวัดบริเวณชุมชนบ้านเหมืองแร่ ระหว่างวันที่ 10-11 พฤศจิกายน 2564 แสดงผลตรวจวัดดังตารางที่ 2-5 หนังสือรับรองผลการวิเคราะห์ทางห้องปฏิบัติการดังเอกสารแนบ 10 เอกสารสอบเทียบเครื่องมือดังเอกสารแนบ 11 และเอกสารอนุญาตขึ้นทะเบียนห้องปฏิบัติการวิเคราะห์ดังเอกสารแนบ 12

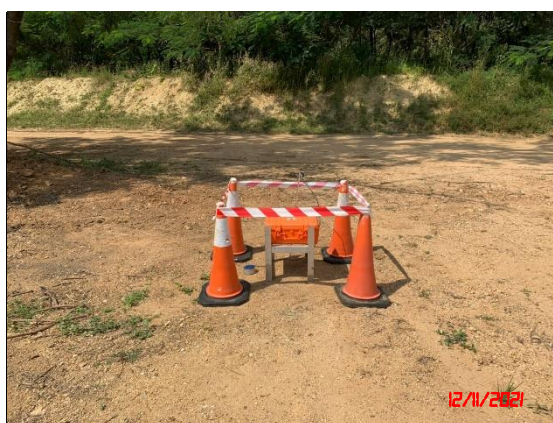
รูปที่ 2-16 การตรวจวัดความสั่นสะเทือน เมื่อวันที่ 12 พฤศจิกายน 2564

การตรวจวัดความสั่นสะเทือนจากการระเบิดหน้าเหมือง โดยจะทำการตรวจวัดบริเวณชุมชนบ้านเหมืองแร่ เมื่อวันที่ 12 พฤศจิกายน 2564 ผลตรวจวัดแสดงได้ดังตารางที่ 2-6 หนังสือรับรองผลการวิเคราะห์ทางห้องปฏิบัติการดังกล่าวแนบ 10 เอกสารสอบเทียบเครื่องมือดังกล่าวแนบ 11 และเอกสารขึ้นทะเบียนห้องปฏิบัติการวิเคราะห์ดังกล่าวแนบ 12
