มาตรการป้องกันและแก้ไข ผลกระทบสิ่งแวดล้อมและ มาตรการติดตามตรวจสอบ คุณภาพสิ่งแวดล้อม

มาตรการป้องกันและแก้ไขผลกระทบสิ่งแวดล้อม และมาตรการติดตามตรวจสอบคุณภาพสิ่งแวดล้อม

2.1 มาตรการป้องกันและแก้ไขผลกระทบสิ่งแวดล้อม

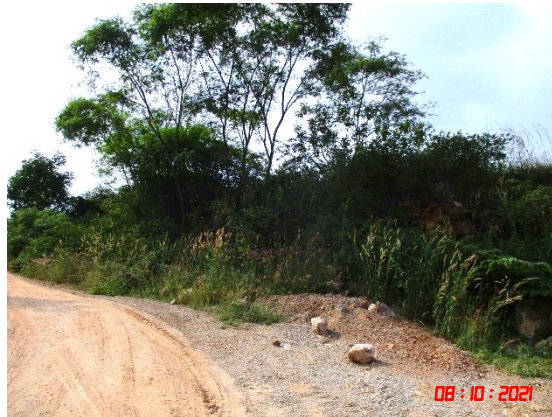
รูปที่ 2-1 บริเวณแนวเวนคืนที่ทำเหมือง

3. ปลูกพืชคลุมดิน ได้แก่ หญ้าแฝก และไม้ยืนต้น เช่น ประดู่ มะค่าแต้ เสี้ยว ตะขบป่า ขี้หนอน และตะแบก เป็นต้น ในพื้นที่เว้นไม่ทำเหมือง ปลูกเป็นแถวสลับฟันปลา ระยะห่างระหว่างต้นและแถว ประมาณ 2x2 เมตร	<ul style="list-style-type: none"> เนื่องจากพื้นที่โครงการเป็นพื้นที่ที่ผ่านการทำเหมืองมาแล้ว ในบริเวณพื้นที่เว้นการทำเหมืองทางด้านทิศตะวันออกและทิศตะวันตก จึงมีแนวต้นไม้เดิมที่ปลูกไว้ ซึ่งผู้ถือประทานบัตรได้มีการดูแลแนวต้นไม้ในบริเวณดังกล่าวให้มีการเจริญเติบโตที่ดี พร้อมทั้งปลูกต้นไม้เสริมให้มีความหนาแน่นขึ้น ดังรูปที่ 2-1 	-

2. คุณภาพอากาศ		
1. ดูแลรักษาแนวต้นไม้บริเวณพื้นที่เว้นไม่ทำเหมืองและปลูกไม้ยืนต้นเพิ่มเติมบริเวณที่ว่างตามแนวพื้นที่เว้นไม่ทำเหมืองดังกล่าว เพื่อเป็นแนวกันชนป้องกันฝุ่นละอองแพร่กระจายออกสู่ภายนอก	<ul style="list-style-type: none"> ผู้ถือประทานบัตรได้ดูแลรักษาต้นไม้ที่มีอยู่เดิมในบริเวณพื้นที่เว้นการทำเหมืองให้มีการเจริญเติบโตที่ดี เพื่อเป็นแนวกันชนป้องกันฝุ่นละอองแพร่กระจายออกสู่ภายนอกดังรูปที่ 2-1 	-

3. ดูแลรักษาดันไม้ที่ปลูกไว้ให้เจริญเติบโตอย่างสม่ำเสมอ หากพบว่าต้นใดตายหรือไม่เจริญเติบโต ให้ปลูกทดแทนทันที	<ul style="list-style-type: none"> ผู้ถือประทานบัตรได้ดูแลรักษาดันไม้ที่มีอยู่เดิมในบริเวณพื้นที่เว้นจากการทำเหมืองให้มีการเจริญเติบโตที่ดีอยู่เสมอ หากพบว่าต้นใดตายลงจะดำเนินการปลูกทดแทนทันที เพื่อเป็นแนวกันชนป้องกันฝุ่นละอองแพร่กระจายออกสู่ภายนอกดังรูปที่ 2-1 	-

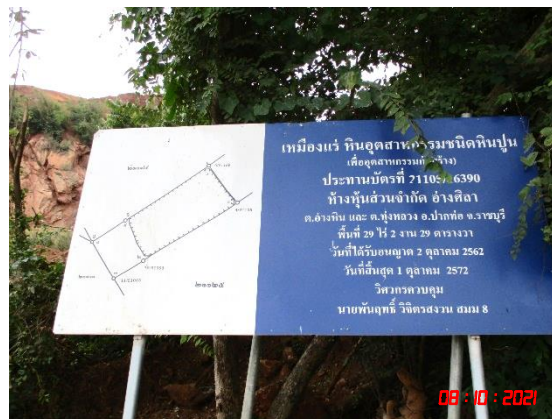
รูปที่ 2-2 ป้ายแสดงขอบเขตและข้อมูลของโครงการ

3. ทำป้ายแสดงข้อมูลเกี่ยวกับโครงการ ได้แก่ หมายเลขประทานบัตร เนื้อที่ ระยะเวลาการทำเหมือง และผู้รับผิดชอบ ไว้บริเวณด้านหน้าพื้นที่โครงการหรือบริเวณที่สามารถพบเห็นได้ทั่วไป ให้แล้วเสร็จก่อนเปิดการทำเหมือง	<ul style="list-style-type: none"> ผู้ถือประทานบัตรได้จัดทำป้ายแสดงข้อมูลเกี่ยวกับโครงการ ได้แก่ หมายเลขประทานบัตร เนื้อที่ ระยะเวลาการทำเหมือง และผู้รับผิดชอบ โดยติดตั้งไว้ด้านหน้าโครงการในบริเวณที่สามารถมองเห็นได้อย่างชัดเจน ดังรูปที่ 2-2 	-

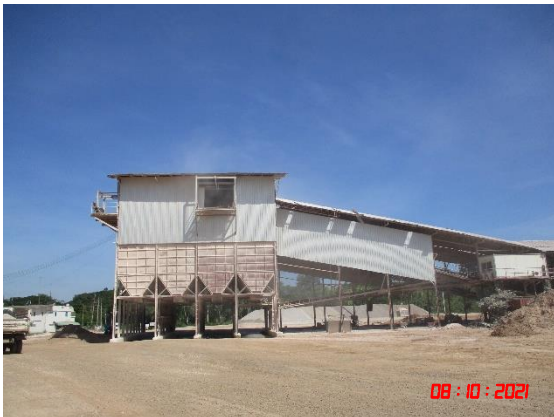
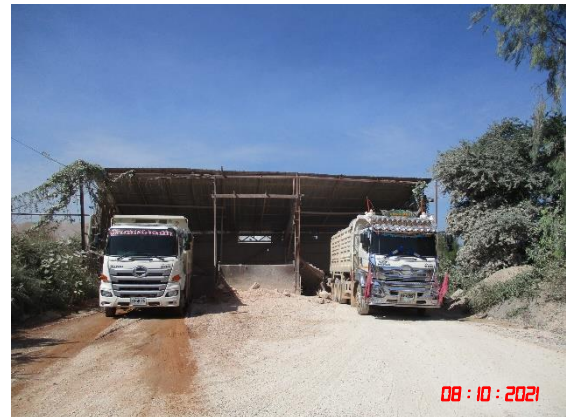
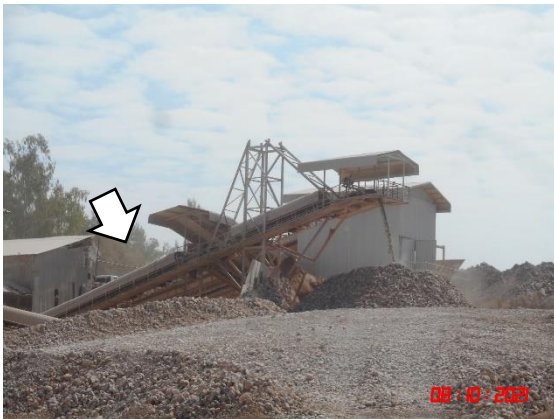
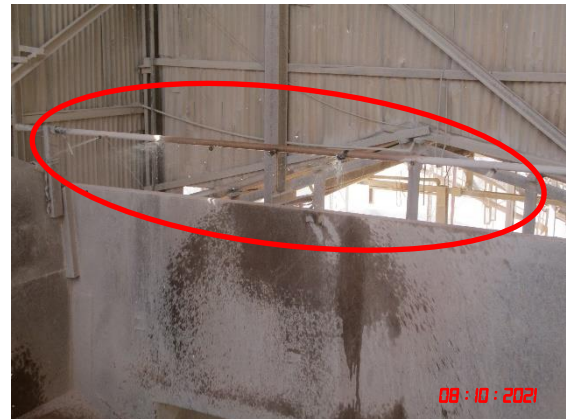
รูปที่ 2-4 ระบบป้องกันและกำจัดฝุ่นละอองบริเวณโรงโม่ บด และย่อยหิน

2. ให้ปรับปรุงซ่อมแซมระบบป้องกันผลกระทบสิ่งแวดล้อมของโรงโม่หิน ตามระเบียบข้อกำหนดของหน่วยงานราชการที่กำหนดไว้อย่างเคร่งครัด	<ul style="list-style-type: none"> ผู้ถือประทานบัตรได้ปรับปรุงระบบป้องกันผลกระทบสิ่งแวดล้อมจากการโม่ บด และย่อยหิน ตามประกาศกรมอุตสาหกรรมพื้นฐานและการเหมืองแร่ เรื่อง ให้โรงโม่ บดหรือย่อยหินมีระบบป้องกันผลกระทบสิ่งแวดล้อมโดยเคร่งครัด รวมทั้งดูแลรักษาให้มีประสิทธิภาพที่ดีอยู่เสมอ (รูปที่ 2-4) ดังนี้ 	-

- ให้สร้างอาคารปิดคลุม 3 ด้าน และหลังคาสำหรับเครื่องบดชุดแรก (Primary Crusher) ย้อยรับหินใหญ่ (Hopper) และตะแกรงร่อนคัดเศษหิน ดิน ทราย (Scalping Screen) พร้อมทั้งติดตั้งเครื่องฉีดสเปรย์น้ำบริเวณปากย้อยรับหินใหญ่	- สร้างอาคารปิดคลุมย้อยรับหินใหญ่ อาคารปิดคลุมโรงโม่หิน ทั้ง 3 ด้าน พร้อมทั้งติดตั้งเครื่องฉีดสเปรย์น้ำบริเวณปากย้อยรับหินใหญ่	-

อาคารปิดคลุมโรงโม่หิน

อาคารปิดคลุมยังรับหินใหญ่

หลังคาปิดคลุมสายพานลำเลียง

ระบบสเปรย์น้ำ

5. ให้ดูแลรักษาและปรับปรุงระบบป้องกันผลกระทบสิ่งแวดล้อมของ โรงโม่หินให้เป็นไปตามประกาศกรมอุตสาหกรรมพื้นฐานและการ เหมืองแร่ เรื่อง ให้โรงโม่หินหรือย่อยหินมีระบบป้องกันผลกระทบ สิ่งแวดล้อมอย่างเคร่งครัด	<ul style="list-style-type: none"> ผู้ถือประทานบัตรได้ปรับปรุงระบบป้องกันผลกระทบสิ่งแวดล้อม จากการโม่ บด และย่อยหิน ตามประกาศกรมอุตสาหกรรมพื้นฐาน และการเหมืองแร่ เรื่อง ให้โรงโม่ บดหรือย่อยหินมีระบบป้องกัน ผลกระทบสิ่งแวดล้อมโดยเคร่งครัด รวมทั้งดูแลรักษาให้มี ประสิทธิภาพที่ดีอยู่เสมอ ดังรูปที่ 2-4 	-

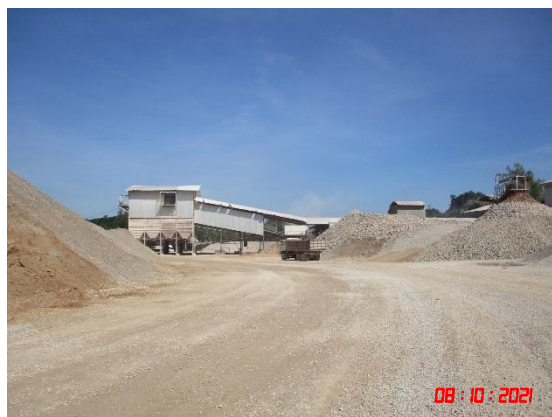
รูปที่ 2-5 เส้นทางลำเลียงบริเวณโรงโม่หิน

- ปรับปรุงเส้นทางลำเลียงหินภายในโรงโม่หินเป็นถนนลาดยางหรือถนนคอนกรีต	- ปรับปรุงเส้นทางลำเลียงหินภายในโรงโม่หินเป็นถนนหินบดอัดแน่น ดังรูปที่ 2-5	-
- ปรับปรุงพื้นที่เก็บกองหินเป็นลานคอนกรีตหรือหินบดอัดแน่น	- ปรับปรุงลานเก็บกองหินเป็นลานหินบดอัดแน่นดังรูปที่ 2-6	-

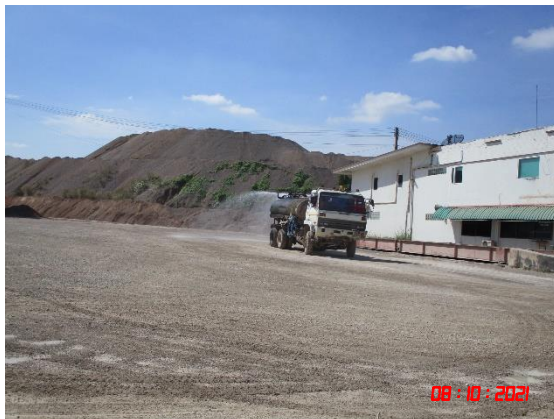
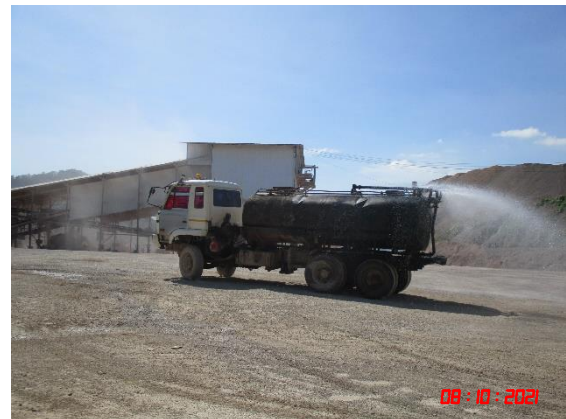
รูปที่ 2-7 การฉีดพรมน้ำบริเวณโรงโม่หิน และเส้นทางลำเลียงหิน

2. ฉีดพรมน้ำบนเส้นทางถนนลูกรังตั้งแต่หน้าเหมืองถึงถนนลาดยางส่วนบุคคลของกลุ่มโรงโม่หินอย่างน้อยวันละ 4 ครั้ง หรือตามสภาพอากาศในแต่ละวัน และหมั่นดูแลสภาพผิวถนนให้มีสภาพดีอยู่เสมอ	<ul style="list-style-type: none"> การดำเนินการของโครงการได้มีมาตรการในการลดผลกระทบด้านการฟุ้งกระจายของฝุ่นละอองจากการขนส่งแร่ภายในพื้นที่โครงการ โดยได้ฉีดพรมน้ำเส้นทางขนส่งแร่ในพื้นที่โครงการ บริเวณโรงโม่หิน รวมถึงบริเวณอื่นๆ ที่เกิดฝุ่นละออง วันละ 3-4 ครั้ง หรือตามสภาพภูมิอากาศในแต่ละวัน ดังรูปที่ 2-7 	-

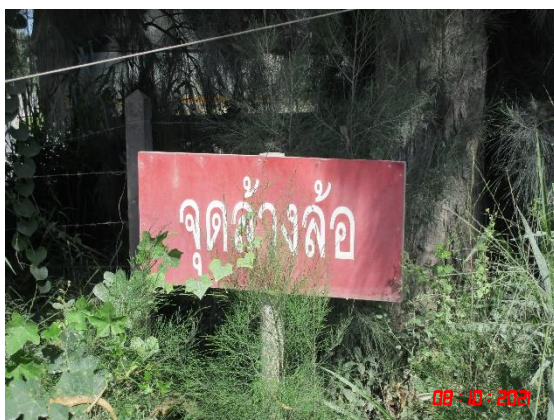
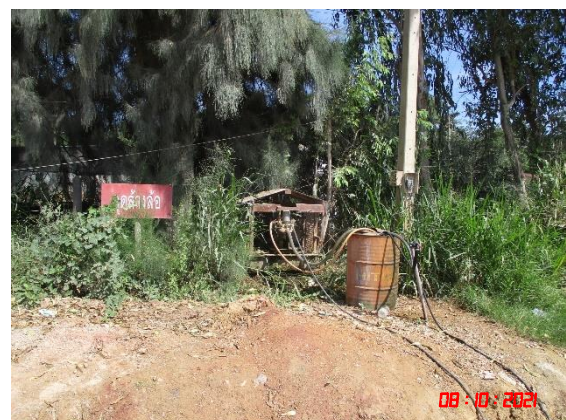
รูปที่ 2-8 จุดล้างล้อรถบรรทุก

เงื่อนไขตามมาตรการ	ผลการปฏิบัติตามมาตรการ	ปัญหา อุปสรรค ที่ไม่สามารถปฏิบัติตามมาตรการ และแนวทางแก้ไข
- มีระบบลานล้างล้อรถยนต์ที่มีประสิทธิภาพและทำการล้างล้อรถยนต์บรรทุกทุกคันก่อนออกจากโรงโม่หิน	- ผู้ถือประทานบัตรได้จัดเตรียมจุดล้างล้อรถบรรทุกไว้บริเวณด้านหน้าทางเข้า-ออก พื้นที่โรงโม่หินของโครงการ ดังรูปที่ 2-8 โดยควบคุมรถยนต์หรือรถบรรทุกที่จะออกนอกพื้นที่โครงการต้องทำการล้างล้อทุกครั้ง	-

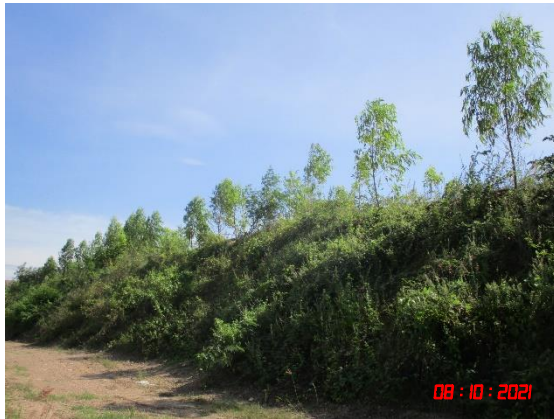
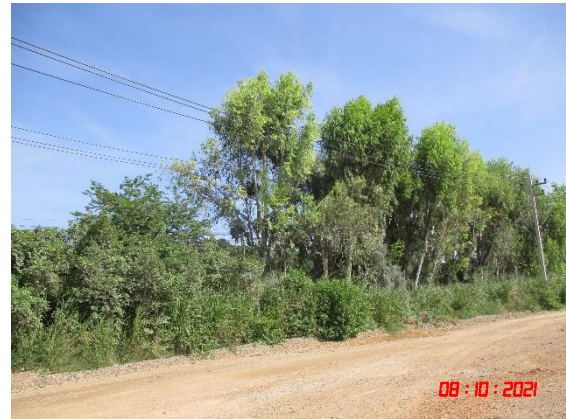
รูปที่ 2-9 แนวต้นไม้โดยรอบพื้นที่โรงโม่หินของโครงการ

- ปลุกต้นไม้โตเร็วทรงสูงหนาแน่นที่ปิดกั้นทิศทางลมและเสียงตามความเหมาะสมของสภาพพื้นที่ ตามแนวเขตพื้นที่โรงโม่หินโดยรอบ และปลูกเสริมบริเวณพื้นที่ว่าง พร้อมทั้งดูแลรักษาให้เจริญเติบโตอยู่เสมอ	- ผู้ถือประทานบัตรได้ดูแลรักษาแนวต้นไม้ที่ปลูกไว้โดยรอบพื้นที่โรงโม่หินของโครงการให้มีการเจริญเติบโตที่ต่อเนื่อง เพื่อเป็นแนวปิดกั้นทิศทางลมและเสียง ดังรูปที่ 2-9	-

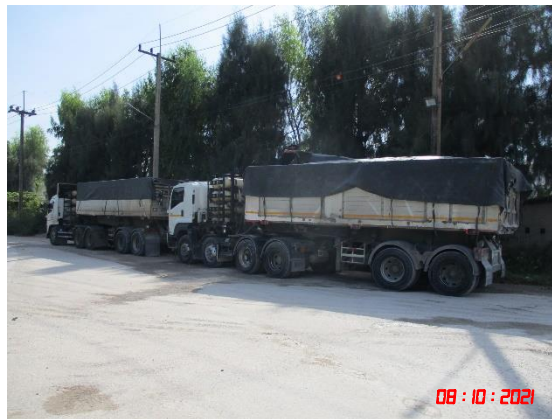
รูปที่ 2-10 รถบรรทุกของโครงการที่มีการปิดคลุมผ้าใบ

4. รถบรรทุกที่ขนส่งแร่ออกไปยังแหล่งรับซื้อภายนอก ต้องอยู่ในสภาพที่ดีไม่มีรอยรั่วให้หินร่วงหล่นได้ และมีผ้าใบปิดคลุมมิดชิด	<ul style="list-style-type: none"> ผู้ถือประทานบัตรได้ออกกฎระเบียบให้รถบรรทุกที่จะลำเลียงแร่ออกจากโรงโม่หิน ให้ปิดคลุมกระบะบรรทุกด้วยผ้าใบอย่างมิดชิด เพื่อป้องกันหินปลิวกระเด็นหรือร่วงหล่นลงสู่ผิวถนน ดังรูปที่ 2-10 	-

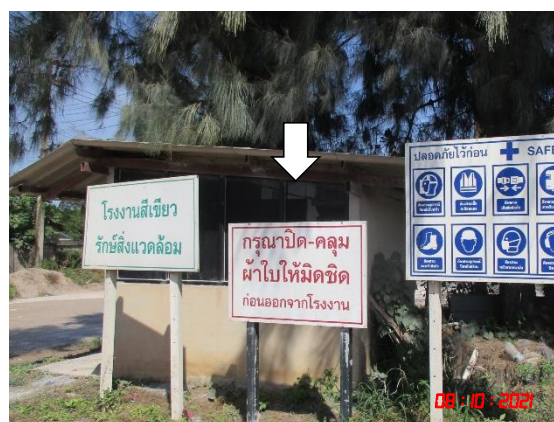
รูปที่ 2-11 ป้ายเตือนให้ปิดคลุมผ้าใบให้มิดชิด

- รถบรรทุกที่ขนหินออกจากโรงโม่หิน จะต้องอยู่ในสภาพที่ดีไม่มีรอยรั่วให้หินร่วงหล่นได้ และมีผ้าใบปิดคลุมมิดชิด	- ผู้ถือประทานบัตรได้ออกกฎระเบียบให้รถบรรทุกที่จะลำเลียงแร่ออกจากโรงโม่หิน ให้ปิดคลุมกระบะบรรทุกด้วยผ้าใบอย่างมิดชิดเพื่อป้องกันหินปลิวกระเด็นหรือร่วงหล่นลงสู่ผิวถนน ดังรูปที่ 2-10 ทั้งนี้ ได้มีการติดตั้งป้ายเตือนให้มีการปิดคลุมผ้าใบไว้บริเวณด้านหน้าทางเข้า-ออกพื้นที่โรงโม่หินให้สามารถมองเห็นได้อย่างชัดเจน ดังรูปที่ 2-11	-

เงื่อนไขตามมาตรการ	ผลการปฏิบัติตามมาตรการ	ปัญหา อุปสรรคที่ไม่สามารถปฏิบัติตามมาตรการ และแนวทางแก้ไข
	ทั้งนี้ ได้มีการติดตั้งป้ายเตือนให้มีการปิดคลุมผ้าใบไว้บริเวณด้าน หน้าทางเข้า-ออกพื้นที่โรงโม่หินให้สามารถมองเห็นได้อย่างชัดเจน ดังรูปที่ 2-11

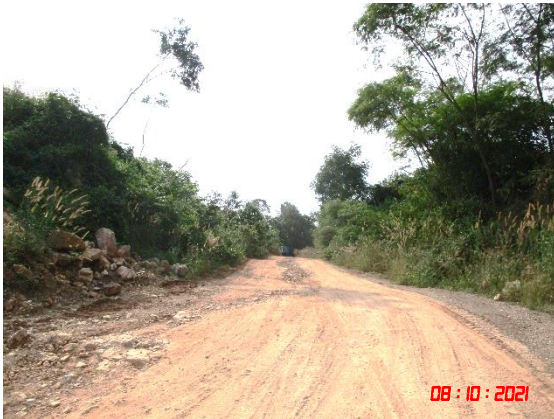
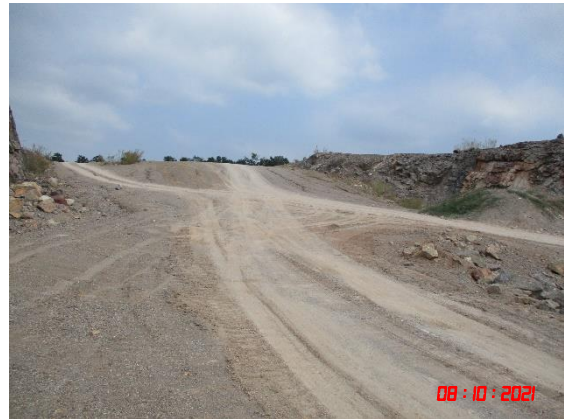
รูปที่ 2-12 เส้นทางเข้าสู่พื้นที่ประทานบัตร

เงื่อนไขตามมาตรการ	ผลการปฏิบัติตามมาตรการ	ปัญหา อุปสรรค ที่ไม่สามารถปฏิบัติตามมาตรการ และแนวทางแก้ไข
3. ให้ปรับปรุงซ่อมแซมเส้นทางขนส่งแร่บริเวณที่ชำรุดเสียหายให้แล้วเสร็จก่อนเปิดดำเนินการ เพื่อลดผลกระทบด้านฝุ่นละออง	<ul style="list-style-type: none"> ในช่วงแรกของการทำเหมือง ผู้ถือประทานบัตรได้ดำเนินการพัฒนาเส้นทางลำเลียงแร่จากหน้าถึงโรงโม่หินให้อยู่ในสภาพที่ดี ดังรูปที่ 2-12 เพื่อลดผลกระทบด้านฝุ่นละอองจากการขนส่งลำเลียงแร่ 	-

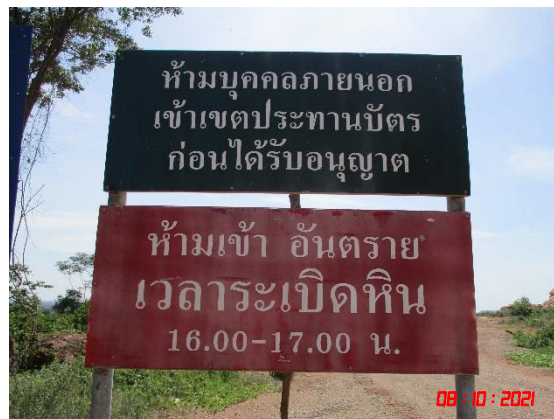
รูปที่ 2-13 ป้ายเตือนเวลาระเบิดหิน

2. จัดทำป้ายเตือน “อันตรายจากการระเบิด” พร้อมทั้งระบุช่วงเวลาทำการระเบิด ติดตั้งไว้ริมเส้นทางใกล้เคียงพื้นที่โครงการและตามแนวเขตพื้นที่โครงการ บริเวณที่สามารถมองเห็นได้ชัดเจน	<ul style="list-style-type: none"> ผู้ถือประทานบัตรได้ติดตั้งป้ายเตือน “อันตรายจากการระเบิด” พร้อมทั้งระบุช่วงเวลาทำการระเบิดไว้อย่างชัดเจน โดยติดตั้งไว้ด้านหน้าพื้นที่โครงการในบริเวณที่สามารถมองเห็นได้อย่างชัดเจน ดังรูปที่ 2-13 	-

- ทำการระเบิดไม่เกินวันละ 1 ครั้ง ในช่วงเวลา 16.00-17.00 นาฬิกา ก่อนการระเบิดทุกครั้งจะต้องให้มีพนักงานตรวจสอบการใช้เส้นทางถนนลูกรังสาธารณะที่อยู่ใกล้เคียงโดยรอบและพื้นที่ใกล้เคียงในรัศมี 100 เมตร เปิดสัญญาณเสียงเตือนให้ได้ยินในระยะรัศมี 500 เมตร และติดตั้งป้ายเตือนบอกระยะเวลาการระเบิดไว้ริมเส้นทางสาธารณะ ให้ผู้สัญจรไปมามองเห็นชัดเจน	- การดำเนินการทำเหมืองของโครงการจะทำการระเบิดหน้าเหมืองเพื่อผลิตแร่วันละ 1 ครั้ง ในช่วงเวลา 16.00-17.00 นาฬิกา โดยก่อนการระเบิดทุกครั้งหัวหน้างานระเบิดจะทำการตรวจสอบการใช้เส้นทางที่อยู่ใกล้เคียงโดยรอบพื้นที่ พร้อมทั้งเปิดสัญญาณเสียงเตือนให้ได้ยินในระยะรัศมี 500 เมตร และติดตั้งป้ายเตือนระยะเวลาทำการระเบิดไว้ริมเส้นทางในบริเวณที่ผู้สัญจรไปมาสามารถมองเห็นได้อย่างชัดเจน ดังรูปที่ 2-13	-

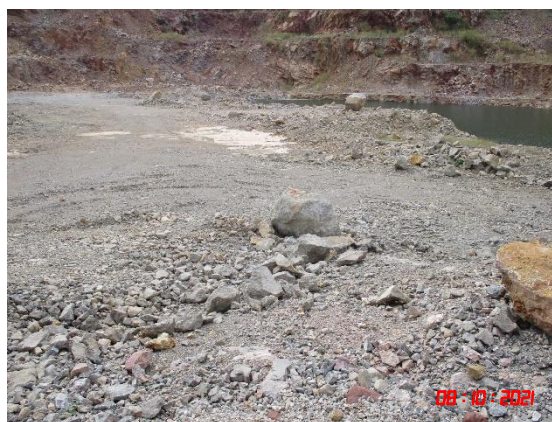
รูปที่ 2-14 พื้นที่ต่ำสุดที่ใช้เป็นบ่อรับน้ำ (Sump) ของโครงการ

4. อุทกวิทยาและคุณภาพน้ำ		
1. ขุดบ่อดักตะกอนบริเวณจุดต่ำสุดของพื้นที่โครงการทางด้านทิศตะวันออกเฉียงเหนือ เพื่อเป็นจุดรองรับน้ำ จำนวน 1 บ่อ คือบริเวณ “บ” ขนาดเนื้อที่ 1 ไร่ ลึก 3 เมตร	<ul style="list-style-type: none"> วิศวกรผู้ควบคุมการทำเหมืองของโครงการได้วางแผนในการกำหนดพื้นที่เพื่อเตรียมขุดบ่อดักตะกอนไว้ในบริเวณจุดต่ำสุดของพื้นที่โครงการทางด้านทิศตะวันออกเฉียงเหนือ โดยปัจจุบันได้มีการใช้พื้นที่ต่ำสุดของการทำเหมืองเป็นบ่อรองรับน้ำไหลบ่าหน้าเหมืองในช่วงที่มีฝนตกหนัก ดังรูปที่ 2-14 	-

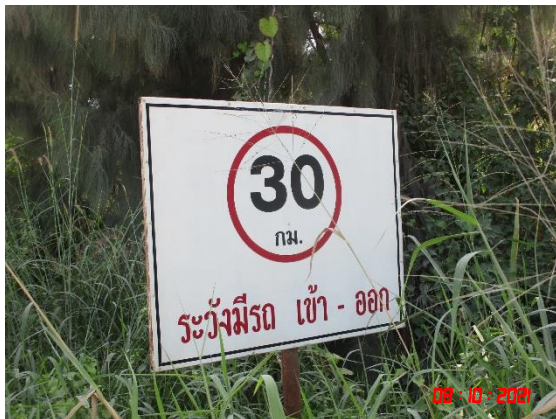
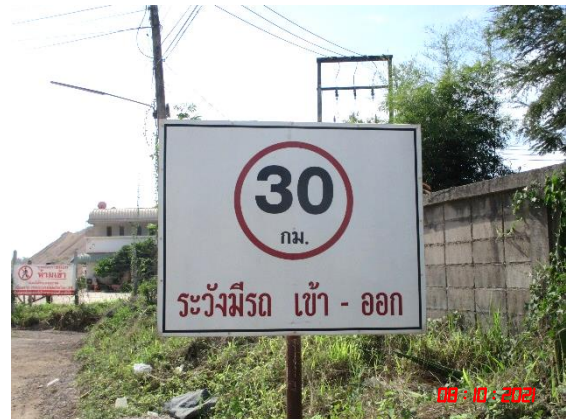
รูปที่ 2-15 ป้ายจำกัดความเร็ว

2. ทำป้ายเตือนจำกัดความเร็วของรถบรรทุกที่ออกสู่แหล่งรับซื้อภายนอกในช่วงถนนลาดยางส่วนบุคคลของกลุ่มโรงโม่หินไปยังทางหลวงชนบทสายบ้านห้วยไผ่-บ้านเขาถ้ำกฤษณ์ และทางหลวงชนบทสายบ้านหนองฮ่อ-บ้านหนองรีนให้ใช้ความเร็วไม่เกิน 30 กิโลเมตรต่อชั่วโมง โดยการติดตั้งป้ายเตือนไว้ให้เห็นอย่างชัดเจน	<ul style="list-style-type: none"> ผู้ถือประทานบัตรได้จัดทำป้ายจำกัดความเร็วของรถบรรทุกที่ขนส่งแร่ออกสู่แหล่งรับซื้อภายนอกในช่วงถนนลาดยางส่วนบุคคล และเส้นทางขนส่งแร่จากหน้าเหมืองถึงโรงโม่หิน ให้ใช้ความเร็วไม่เกิน 30 กิโลเมตรต่อชั่วโมง โดยติดตั้งไว้ริมเส้นทางขนส่งแร่ในบริเวณที่สามารถมองเห็นได้อย่างชัดเจน ดังรูปที่ 2-15 	-

3. ควบคุมความเร็วรถบรรทุกขนส่งแร่ที่วิ่งไป-มา ระหว่างหน้าเหมืองถึงโรงโม่หิน โดยเฉพาะถนนลูกรังจากหน้าเหมืองถึงทางแยกเข้าถนนลาดยางส่วนบุคคลของกลุ่มโรงโม่หิน และการขนส่งหินออกสู่แหล่งรับซื้อภายนอกในช่วงถนนลาดยางส่วนบุคคลของกลุ่มโรงโม่หิน และทางหลวงชนบทสายบ้านห้วยไผ่-บ้านเขาถ้ำกฤษ และทางหลวงชนบทบ้านหนองข่อย-บ้านหนองรีน ให้ใช้ความเร็วไม่เกิน 30 กิโลเมตรต่อชั่วโมง โดยการติดตั้งป้ายเตือนไว้ริมเส้นทางให้เห็นอย่างชัดเจน	<ul style="list-style-type: none"> ผู้ถือประทานบัตรได้จัดทำป้ายจำกัดความเร็วของรถบรรทุกที่ขนส่งแร่ออกสู่แหล่งรับซื้อภายนอกในช่วงถนนลาดยางส่วนบุคคล และเส้นทางขนส่งแร่จากหน้าเหมืองถึงโรงโม่หิน ให้ใช้ความเร็วไม่เกิน 30 กิโลเมตรต่อชั่วโมง โดยติดตั้งไว้ริมเส้นทางขนส่งแร่ในบริเวณที่สามารถมองเห็นได้อย่างชัดเจน ดังรูปที่ 2-15 	-

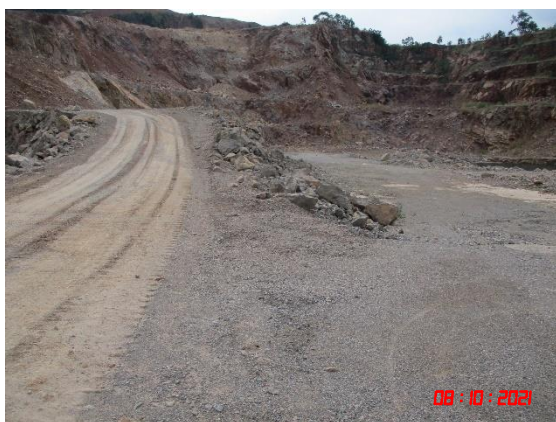
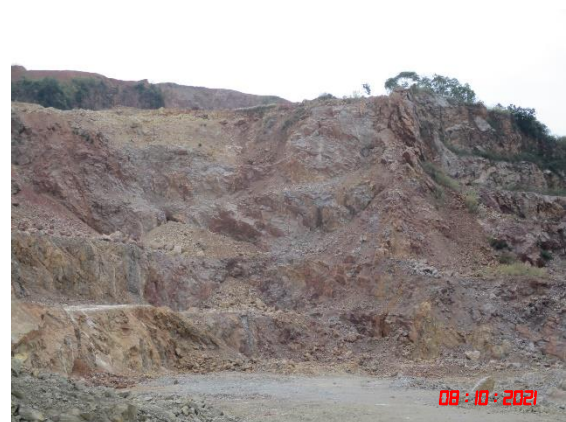
รูปที่ 2-17 ลักษณะหน้าเหมืองของโครงการในปัจจุบัน

เงื่อนไขตามมาตรการ	ผลการปฏิบัติตามมาตรการ	ปัญหา อุปสรรคที่ไม่สามารถปฏิบัติตามมาตรการ และแนวทางแก้ไข
ทรัพยากรสิ่งแวดล้อมทางกายภาพ		
1. ลักษณะภูมิประเทศ		
1. ออกแบบหน้าเหมืองให้มีลักษณะเป็นขั้นบันได (Benching Method) ให้มีความสูงชันไม่เกิน 10 เมตร และความกว้างขั้นละไม่น้อยกว่า 10 เมตร และควบคุมความลาดชันรวม (Overall Slope) ไม่ให้เกิน 45 องศา พร้อมทั้งตรวจสอบสภาพหน้าเหมืองให้อยู่ในสภาพที่ปลอดภัยจากการพังทลายก่อนเข้าปฏิบัติงานในแต่ละวัน	<ul style="list-style-type: none"> วิศวกรผู้ควบคุมการทำเหมืองของโครงการได้ออกแบบและเปิดดำเนินการทำเหมืองในลักษณะขั้นบันได (Benching Method) โดยควบคุมความสูงของขั้นบันไดขั้นละไม่เกิน 10 เมตร และความกว้างของขั้นบันไดไม่น้อยกว่า 10 เมตร พร้อมทั้งควบคุมความลาดชันรวม (Overall Slope) ไม่ให้เกิน 45 องศา ตามแผนผังโครงการทำเหมืองและเงื่อนไขมาตรการกำหนด ดังรูปที่ 2-17 	-

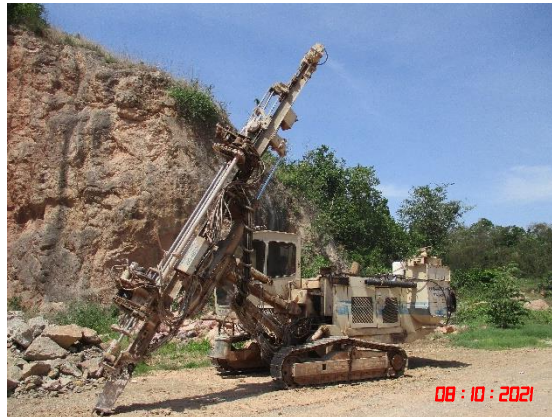
รูปที่ 2-18 เครื่องเจาะรูระเบิดที่มีอุปกรณ์เก็บฝุ่นติดไว้กับหัวเจาะ

เงื่อนไขตามมาตรการ	ผลการปฏิบัติตามมาตรการ	ปัญหา อุปสรรคที่ไม่สามารถปฏิบัติตามมาตรการ และแนวทางแก้ไข
2. คุณภาพอากาศ		
1. ใช้เครื่องเจาะรูระเบิดที่มีอุปกรณ์เก็บฝุ่นติดไว้กับหัวเจาะ เพื่อป้องกันการฟุ้งกระจายของฝุ่นละอองขณะทำการเจาะรูระเบิด	<ul style="list-style-type: none"> วิศวกรผู้ควบคุมการทำเหมืองของโครงการได้ออกแบบให้มีการใช้เครื่องเจาะรูระเบิดที่มีอุปกรณ์เก็บฝุ่นติดไว้กับหัวเจาะ เพื่อป้องกันการฟุ้งกระจายของฝุ่นละอองขณะทำการเจาะรูระเบิด ดังรูปที่ 2-18 	-

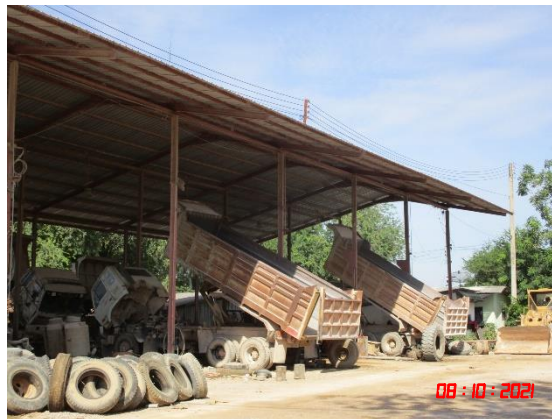
รูปที่ 2-19 โรงซ่อมบำรุงของโครงการ

3. ระดับเสียง แรงสั่นสะเทือน และหินปลิว		
1. ดูแลรักษาสภาพเครื่องจักรและอุปกรณ์ต่างๆ ให้อยู่ในสภาพที่ สมบูรณ์สามารถใช้งานได้ตามปกติ เพื่อลดระดับเสียงจากการ ทำงานของเครื่องจักรต่างๆ	<ul style="list-style-type: none"> พนักงานซ่อมบำรุงของโครงการได้มีการดูแลรักษาสภาพเครื่องจักร และอุปกรณ์ต่างๆ ให้อยู่ในสภาพที่สมบูรณ์สามารถใช้งานได้ตาม สภาพปกติเพื่อลดระดับเสียงจากการทำงานของเครื่องจักรต่างๆ โดยผู้ถือประทานบัตรได้มีการจัดสร้างโรงซ่อมบำรุงไว้ในบริเวณพื้นที่ โรงโม่หินของโครงการ ดังรูปที่ 2-19 	-

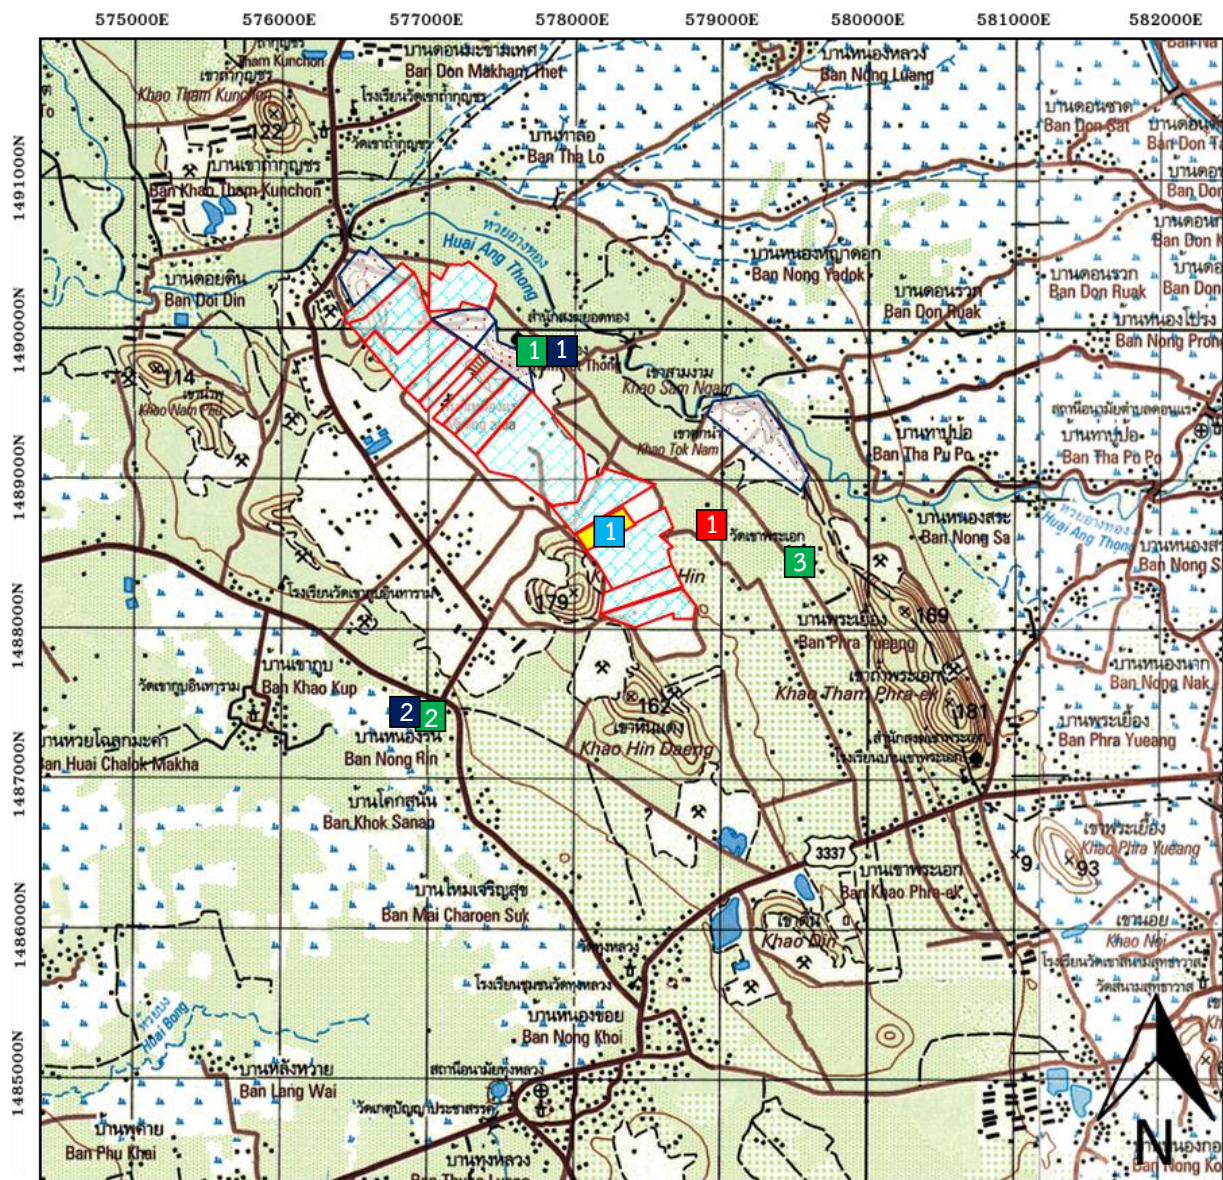
รูปที่ 2-32 แสดงตำแหน่งตรวจวัดคุณภาพสิ่งแวดล้อม

มาตรการติดตามตรวจสอบคุณภาพสิ่งแวดล้อม ตามเงื่อนไขแนบท้ายประทานบัตรที่เห็นชอบในรายงานการวิเคราะห์ผลกระทบสิ่งแวดล้อมโครงการเหมืองแร่หินอุตสาหกรรมชนิดหินปูน เพื่ออุตสาหกรรมก่อสร้าง ประทานบัตรที่ 21105/16390 ของทางหุ้นส่วนจำกัด อ่างศิลา ตั้งอยู่ที่ ตำบลอ่างหิน และตำบลทุ่งหลวง อำเภอปากท่อ จังหวัดราชบุรี แสดงตำแหน่งตรวจวัดคุณภาพสิ่งแวดล้อมดังรูปที่ 2-32 และมีรายละเอียดดังนี้
