## มาตรการป้องกันและแก้ไข ผลกระทบสิ่งแวดล้อมและ มาตรการติดตามตรวจสอบ คุณภาพสิ่งแวดล้อม

# บทที่ 2

## มาตรการป้องกันและแก้ไขผลกระทบสิ่งแวดล้อม และมาตรการติดตามตรวจสอบคุณภาพสิ่งแวดล้อม

### 2.1 มาตรการป้องกันและแก้ไขผลกระทบสิ่งแวดล้อม

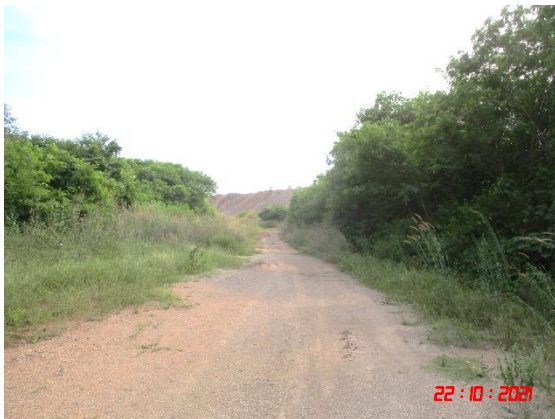
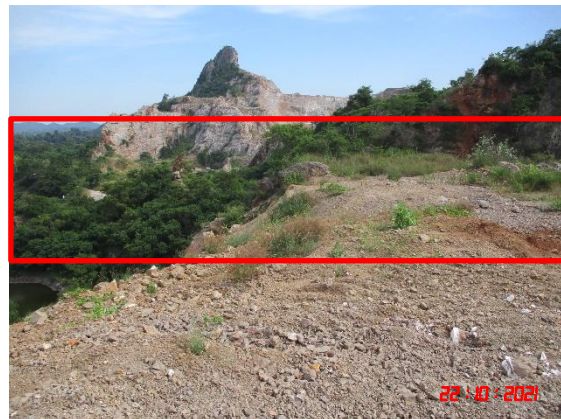
รูปที่ 2-2 พื้นที่เว้นการทำเหมือง

เงื่อนไขตามมาตรการ	ผลการปฏิบัติตามมาตรการ	ปัญหา อุปสรรคที่ไม่สามารถปฏิบัติตามมาตรการ และแนวทางแก้ไข
2. กำหนดให้ปลูกพืชคลุมดินและต้นไม้โตเร็วไว้บริเวณพื้นที่เว้นไม่ทำเหมืองในระยะประมาณ 10 เมตร โดยทำการปลูกเป็นแถวแบบสลับฟันปลาจำนวนไม่น้อยกว่า 2 แถว ระยะห่างระหว่างต้นและแถวประมาณ 2x2 เมตร	<ul style="list-style-type: none"> <li>ผู้ถือประทานบัตรได้มีการปลูกพืชคลุมดินและต้นไม้โตเร็วไว้บริเวณพื้นที่เว้นไม่ทำเหมือง เพื่อเป็นพื้นที่กันชน (Buffer Zone) พร้อมทั้งดูแลให้มีการเจริญเติบโตที่ดี ดังรูปที่ 2-2</li> </ul>	-
<b>2. คุณภาพอากาศ</b>

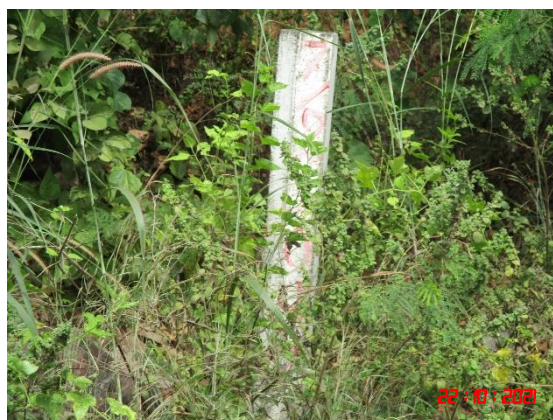
รูปที่ 2-3 หมุดหลักเขตพื้นที่ประทานบัตร

5. จะต้องดูแลรักษาหลักเขตให้สามารถมองเห็นและตรวจสอบได้ตลอดระยะเวลาดำเนินโครงการ	<ul style="list-style-type: none"> <li>ผู้ถือประทานบัตรได้ดูแลรักษาหลักเขตให้สามารถมองเห็นและตรวจสอบได้ตลอดระยะเวลาดำเนินโครงการ ดังรูปที่ 2-3</li> </ul>	-

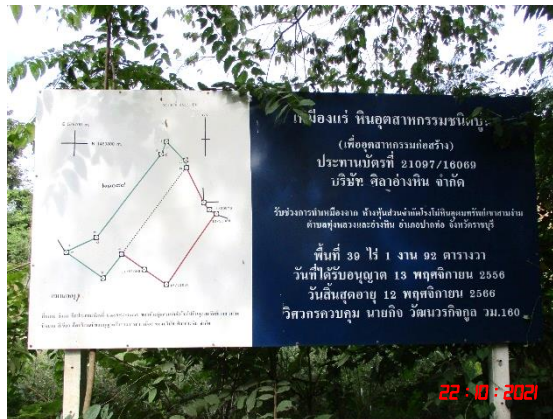
## รูปที่ 2-4 ป้ายแสดงข้อมูลและขอบเขตพื้นที่โครงการ

เงื่อนไขตามมาตรการ	ผลการปฏิบัติตามมาตรการ	ปัญหา อุปสรรคที่ไม่สามารถปฏิบัติตามมาตรการ และแนวทางแก้ไข
<b>ทรัพยากรสิ่งแวดล้อมทางกายภาพ</b>		
<b>1. ลักษณะภูมิประเทศ</b>		
1. กำหนดขอบเขตพื้นที่เปิดทำเหมืองและพื้นที่เว้นการทำเหมืองให้ชัดเจน โดยการเว้นพื้นที่ไม่ทำเหมืองในระยะประมาณ 10 เมตร ตามแนวเขตพื้นที่โครงการโดยรอบ	<ul style="list-style-type: none"> <li>การดำเนินการทำเหมืองของโครงการได้มีการกำหนดขอบเขตพื้นที่เปิดทำเหมืองและพื้นที่เว้นการทำเหมืองไว้อย่างชัดเจน ตามแผนผังโครงการทำเหมือง โดยมีการเว้นพื้นที่ไม่ทำเหมืองจากขอบประทานบัตรในระยะ 10 เมตร ดังรูปที่ 2-2 และได้ติดตั้งหมุดหลักเขตไว้โดยรอบพื้นที่ประทานบัตร ดังรูปที่ 2-3 พร้อมทั้งติดตั้งป้ายแสดงขอบเขตพื้นที่ทำเหมืองไว้ด้านหน้าพื้นที่โครงการ เพื่อให้ง่ายต่อการตรวจสอบและการดำเนินงานดังรูปที่ 2-4</li> </ul>	-

<b>ทรัพยากรสิ่งแวดล้อมทางชีวภาพ</b>		
<b>1. ทรัพยากรป่าไม้/สัตว์ป่า</b>		
1. กำหนดขอบเขตพื้นที่เปิดทำเหมืองให้ชัดเจน ส่วนบริเวณพื้นที่เว้นการทำเหมืองระยะ 10 เมตร จากเขตคำขอประทานบัตร ให้ดูแลรักษาสภาพป่าไม้เดิมไว้ พร้อมทั้งปลูกพืชคลุมดินและต้นไม้โตเร็วเพิ่มเติม และหากถูกรบกวนจากกิจกรรมเหมือง ให้รับดำเนินการปลูกซ่อมแซมทันที	<ul style="list-style-type: none"> <li>การดำเนินการทำเหมืองของโครงการได้มีการกำหนดขอบเขตพื้นที่เปิดทำเหมืองและพื้นที่เว้นการทำเหมืองไว้อย่างชัดเจน ตามแผนผังโครงการทำเหมือง โดยมีการเว้นพื้นที่ไม่ทำเหมืองจากขอบประทานบัตรในระยะ 10 เมตร ดังรูปที่ 2-2 และได้ติดตั้งหมุดหลักเขตไว้โดยรอบพื้นที่ประทานบัตร ดังรูปที่ 2-3 พร้อมทั้งติดตั้งป้ายแสดงขอบเขตพื้นที่ทำเหมืองไว้ด้านหน้าพื้นที่โครงการ เพื่อให้ง่ายต่อการตรวจสอบและการดำเนินงานดังรูปที่ 2-4</li> </ul>	-

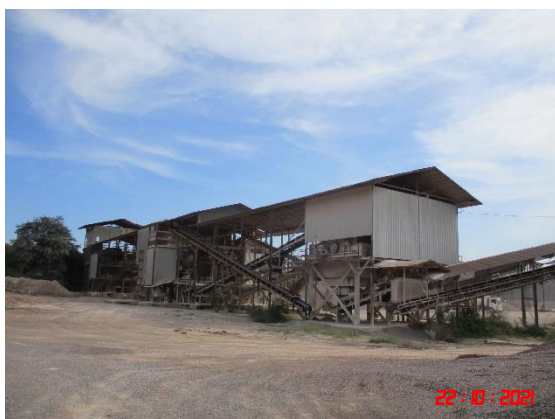
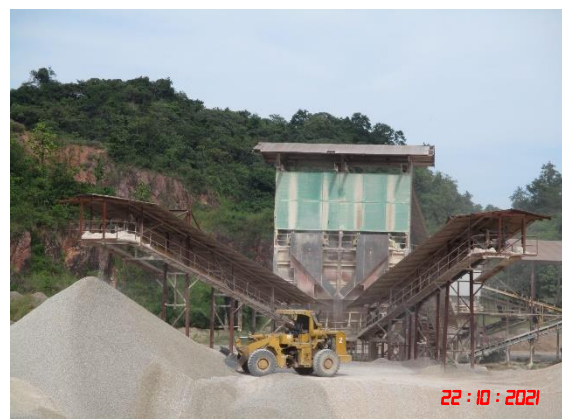
## รูปที่ 2-6 ระบบป้องกันผลกระทบสิ่งแวดล้อมบริเวณโรงโม่หิน

2. ให้ปรับปรุงระบบป้องกันผลกระทบสิ่งแวดล้อมบริเวณโรงโม่หิน ตามประกาศกรมอุตสาหกรรมพื้นฐานและการเหมืองแร่ เรื่อง ให้โรงโม่บดหรือย่อยหินมีระบบป้องกันผลกระทบสิ่งแวดล้อมโดยเคร่งครัด พร้อมทั้งดูแลรักษาและปรับปรุงระบบป้องกันผลกระทบสิ่งแวดล้อมให้มีประสิทธิภาพที่ดีอยู่เสมอ ดังนี้	<ul style="list-style-type: none"> <li>ผู้ถือประทานบัตรได้ปรับปรุงโรงโม่หินของโครงการให้เป็นไปตามประกาศกรมอุตสาหกรรมพื้นฐานการเหมืองแร่ เรื่อง ให้โรงโม่บดหรือย่อยหินมีระบบป้องกันผลกระทบสิ่งแวดล้อม พ.ศ. 2548 ดังรายละเอียดต่อไปนี้ (รูปที่ 2-6)</li> </ul>	-

6. ดูแลรักษาระบบป้องกันผลกระทบสิ่งแวดล้อมบริเวณโรงโม่หิน ตามประกาศกรมอุตสาหกรรมพื้นฐานและการเหมืองแร่ โดยการจัดทำระบบปิดคลุมและระบบสเปรย์น้ำตามจุดต่างๆ ที่เกิดฝุ่นละอองอยู่เสมอ	<ul style="list-style-type: none"> <li>● ผู้ถือประทานบัตรได้ดูแลรักษาระบบป้องกันผลกระทบสิ่งแวดล้อมบริเวณโรงโม่หิน ตามประกาศกรมอุตสาหกรรมพื้นฐานและการเหมืองแร่ โดยการจัดทำระบบปิดคลุมและระบบสเปรย์น้ำตามจุดต่างๆ ที่เกิดฝุ่นละอองอยู่เสมอ (รูปที่ 2-6) ดังรายละเอียดต่อไปนี้</li> </ul>	-

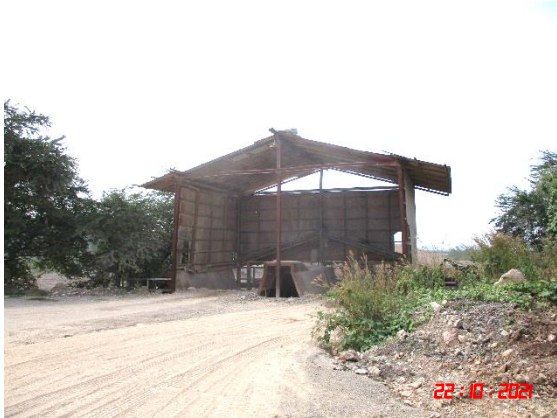
อาคารปิดคลุมโรงโม่หิน

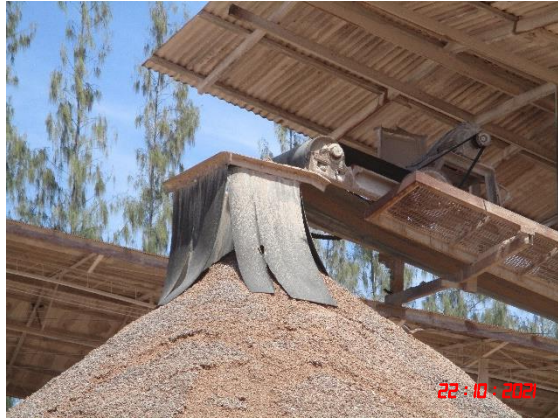
อาคารปิดคลุมย้งรับหินใหญ่

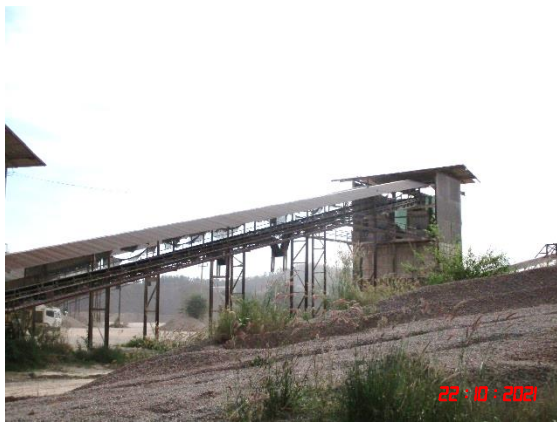
ถุ่ครอบปลายสายพานลำเลียง

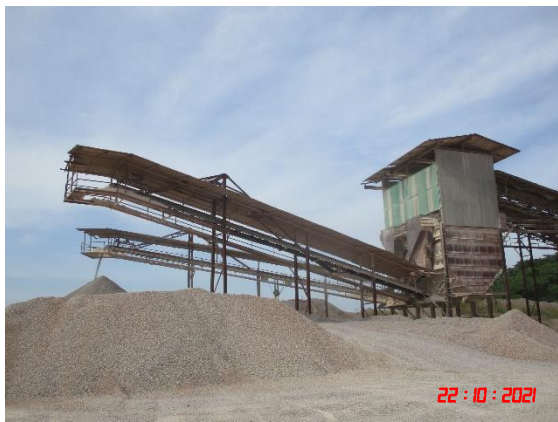
หลังคาปิดคลุมสายพานลำเลียง

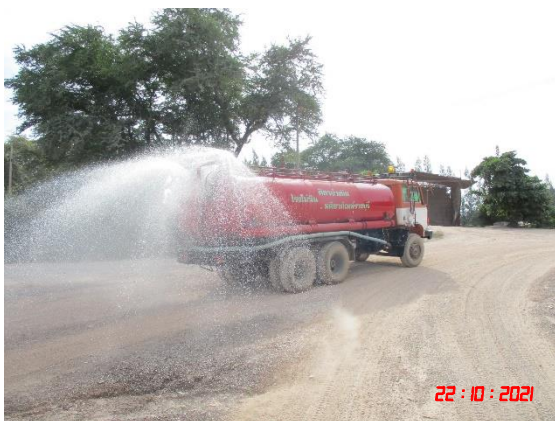
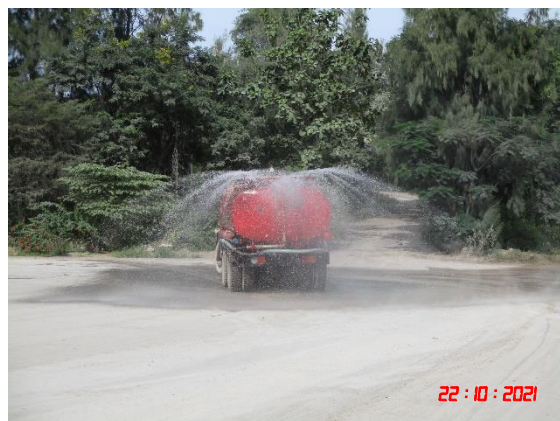
### รูปที่ 2-7 การฉีดพรมน้ำบริเวณโรงเรียนและเส้นทางลำเลียงหิน

4. ให้ฉีดพรมน้ำบนเส้นทางขนส่งระหว่างหน้าเหมืองถึงโรงโม่หิน และเส้นทางภายในบริเวณพื้นที่โรงโม่หิน ประมาณวันละ 4 ครั้ง หรือขึ้นอยู่กับสภาพอากาศในแต่ละวัน	<ul style="list-style-type: none"> <li>● การดำเนินงานของโครงการได้มีมาตรการในการลดผลกระทบทางด้านฝุ่นละออง โดยได้ฉีดพรมน้ำบนเส้นทางขนส่งระหว่างหน้าเหมืองถึงโรงโม่หิน และเส้นทางภายในบริเวณพื้นที่โรงโม่หิน ตามความเหมาะสมของสภาพอากาศ ดังรูปที่ 2-7</li> </ul>	-

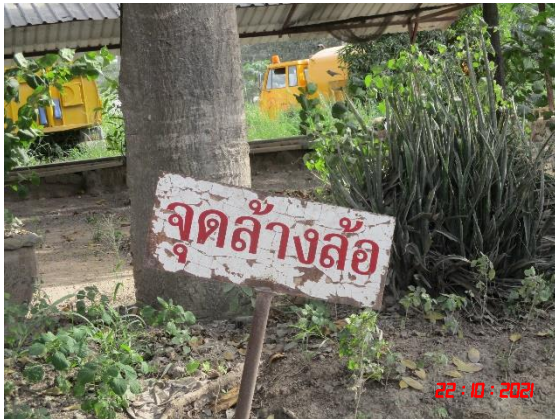
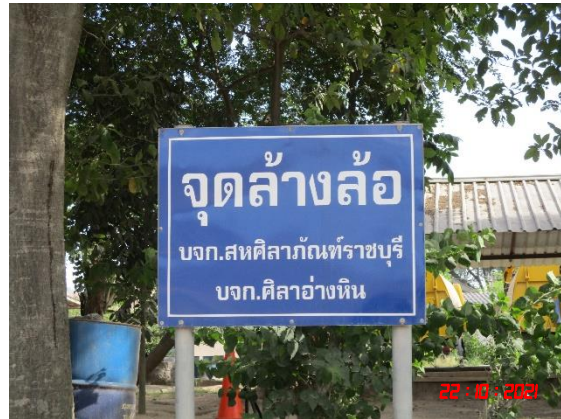
รูปที่ 2-8 จุดล้างล้อรถบรรทุก

เงื่อนไขตามมาตรการ	ผลการปฏิบัติตามมาตรการ	ปัญหา อุปสรรคที่ไม่สามารถปฏิบัติตามมาตรการ และแนวทางแก้ไข
- มีระบบลานล้างล้อรถยนต์ที่มีประสิทธิภาพและทำการล้างล้อรถยนต์บรรทุกทุกคันก่อนออกนอกโรงโม่หิน	- ผู้ถือประทานบัตรได้จัดเตรียมจุดล้างล้อไว้บริเวณปากทางเข้า-ออก โรงโม่หินสำหรับให้รถบรรทุกแต่ละคันได้ล้างล้อก่อนวิ่งออกนอกพื้นที่โรงโม่หิน ดังรูปที่ 2-8	-

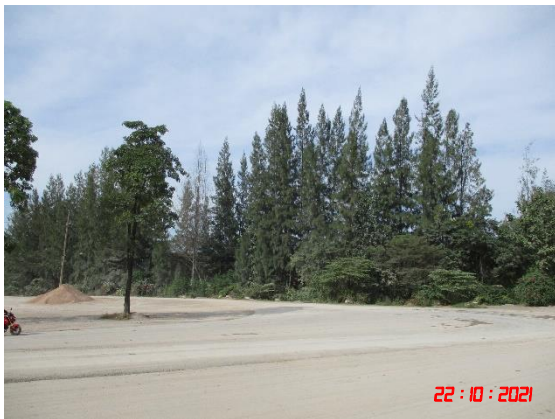
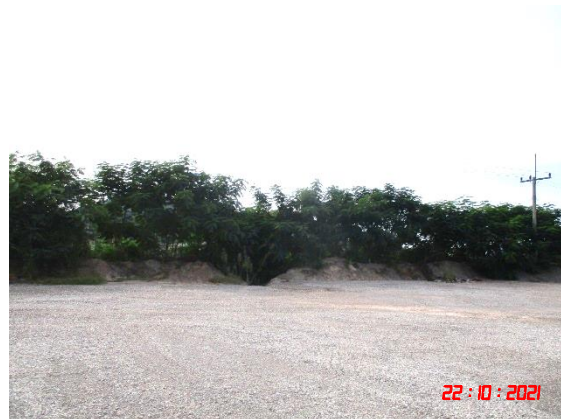
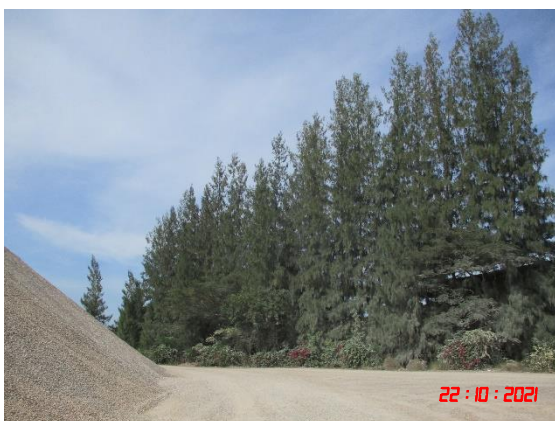
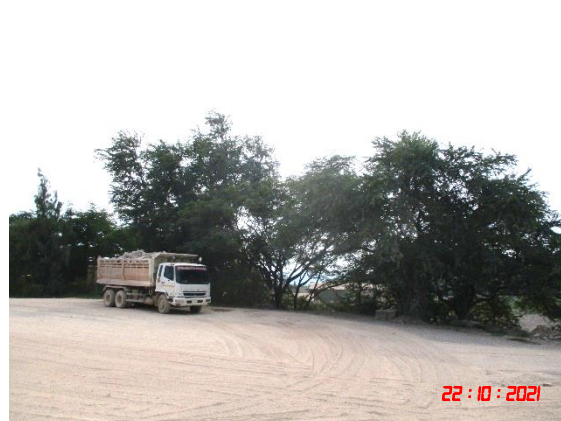
รูปที่ 2-9 แนวต้นไม้บริเวณโรงโม่หินของโครงการ

- ปลุกต้นไม้โตเร็วทรงสูงหนาแน่นที่ปิดกั้นทิศทางลมและเสียงตามความเหมาะสมของสภาพพื้นที่ ตามแนวเขตพื้นที่โรงโม่หินโดยรอบ และปลูกเสริมบริเวณพื้นที่ว่าง พร้อมทั้งดูแลรักษาให้เจริญเติบโตอยู่เสมอ	- ผู้ถือประทานบัตรได้มีการปลุกต้นไม้โดยรอบพื้นที่โรงโม่หินพร้อมทั้งดูแลให้มีการเจริญเติบโตที่ดียิ่งขึ้น เพื่อใช้เป็นแนวปิดกั้นเรื่องเสียงและฝุ่นละอองจากโรงโม่หินออกสู่ภายนอก ดังรูปที่ 2-9	-
<b>3. ระดับเสียง แรงสั่นสะเทือน และหินปลิว</b>

- ปลุกต้นไม้โตเร็วทรงสูงหนาแน่นที่ปิดกั้นทิศทางลมและเสียงตามความเหมาะสมของสภาพพื้นที่ ตามแนวเขตพื้นที่โรงโม่หินโดยรอบ และปลูกเสริมบริเวณพื้นที่ว่าง พร้อมทั้งดูแลรักษาให้เจริญเติบโตอยู่เสมอ	- ผู้ถือประทานบัตรได้มีการปลุกต้นไม้โดยรอบพื้นที่โรงโม่หิน พร้อมทั้งดูแลให้มีการเจริญเติบโตที่ดียิ่งขึ้น เพื่อใช้เป็นแนวปิดกั้นเรื่องเสียงและฝุ่นละอองจากโรงโม่หินออกสู่ภายนอก ดังรูปที่ 2-9	-

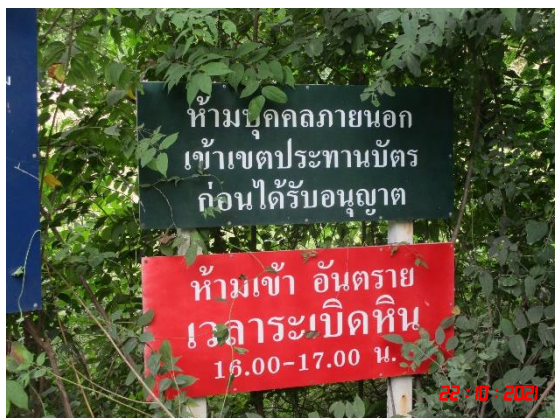
รูปที่ 2-10 ป้ายเตือนเวลาระเบิดหิน

2. ให้จัดทำป้ายเตือน “อันตรายจากการระเบิด” และระบุเวลาการระเบิดไว้ตามแนวริมเส้นทางและริมขอบประทานบัตรให้สามารถมองเห็นได้ชัดเจน	● ผู้ถือประทานบัตรได้จัดทำและติดตั้งป้ายเตือนเขตอันตรายจากการระเบิดหน้าเหมืองไว้บริเวณด้านหน้าทางเข้าพื้นที่โครงการ โดยระบุเวลาทำการระเบิดไว้อย่างชัดเจน ดังรูปที่ 2-10	-

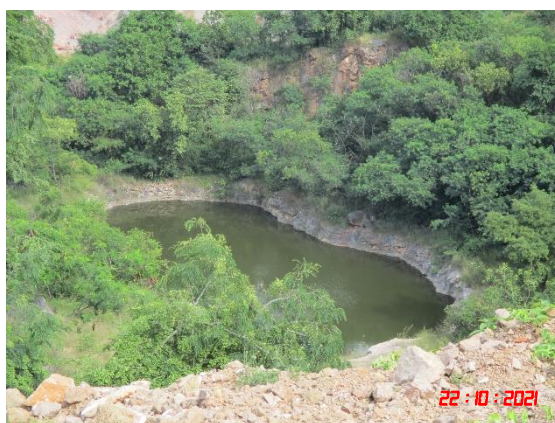
รูปที่ 2-11 ปอดักตะกอนของโครงการ

เงื่อนไขตามมาตรการ	ผลการปฏิบัติตามมาตรการ	ปัญหา อุปสรรคที่ไม่สามารถปฏิบัติตามมาตรการ และแนวทางแก้ไข
<b>4. อุทกวิทยาและคุณภาพน้ำ</b>		
1. กำหนดให้ชุดระบายน้ำตามแนวเขตพื้นที่เวนไม่ทำเหมืองทางด้านทิศใต้ถึงด้านทิศตะวันออก เพื่อเบี่ยงเบนน้ำไหลบ่าผิวดิน ให้ไหลรวมลงสู่บ่อรับน้ำ (sump) ขนาด 1.0 ไร่ ลึก 5 เมตร จำนวน 1 บ่อ และขนาด 0.5 ไร่ ลึก 5 เมตร จำนวน 1 บ่อ โดยออกแบบชุดระบายน้ำให้มีขนาดความกว้างประมาณ 1.5 เมตร ลึก 1.0 เมตร และท้องน้ำกว้างประมาณ 0.5 เมตร และด้านนอกสร้างคันทำนบกั้นดินอัดแน่นขนาดความกว้างประมาณ 1.5 เมตร และความสูงประมาณ 1.0 เมตร	<ul style="list-style-type: none"> <li>ทางโครงการยังไม่มีชุดระบายน้ำในพื้นที่ประทานบัตร เนื่องจากปัจจุบันมีการเปิดทำเหมืองบริเวณตอนกลางของพื้นที่ประทานบัตรซึ่งมีลักษณะเป็นพื้นที่ภูเขา การระบายน้ำไหลบ่าบริเวณหน้าเหมือง ทางโครงการได้จัดทำแนวคันทำนบกั้นดินไว้ทางด้านทิศใต้จนถึงทิศตะวันออก ดังรูปที่ 2-5 เพื่อเบี่ยงเบนน้ำไหลบ่าผิวดินให้ไหลลงสู่บ่อดักตะกอนของโครงการ ดังรูปที่ 2-11</li> </ul>	-

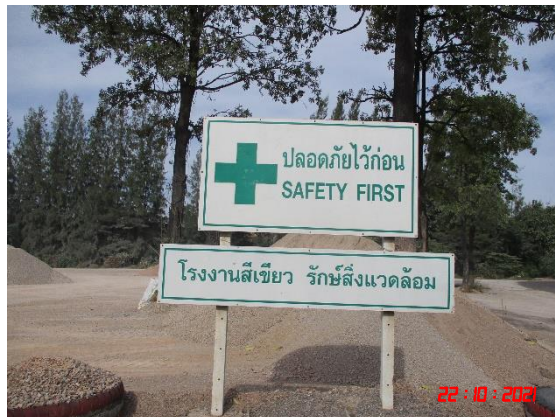
รูปที่ 2-14 ป้ายเตือนความปลอดภัยในพื้นที่ทำงาน

1. ให้จัดหาอุปกรณ์ป้องกันอันตรายส่วนบุคคลให้กับพนักงานในขณะปฏิบัติงานอยู่ในพื้นที่หน้าเหมือง เช่น ผ้าปิดจมูก ที่อุดหู หมวกนิรภัย และรองเท้านิรภัย เป็นต้น	<ul style="list-style-type: none"> <li>ผู้ถือประทานบัตรได้จัดเตรียมและควบคุมให้พนักงานของโครงการสวมใส่อุปกรณ์ป้องกันอันตรายส่วนบุคคลขณะปฏิบัติงานทุกครั้ง ดังรูปที่ 2-13 โดยได้มีการติดตั้งป้ายเตือนความปลอดภัยไว้บริเวณพื้นที่ทำงาน ดังรูปที่ 2-14</li> </ul>	-

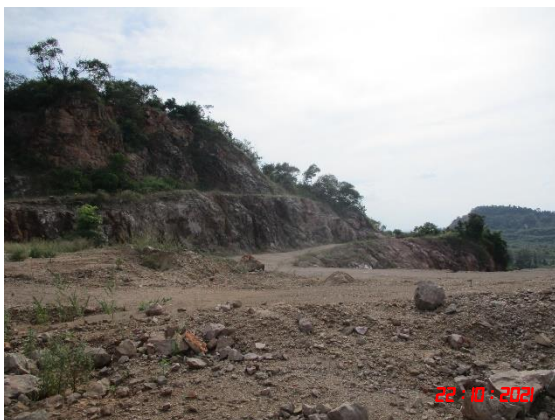
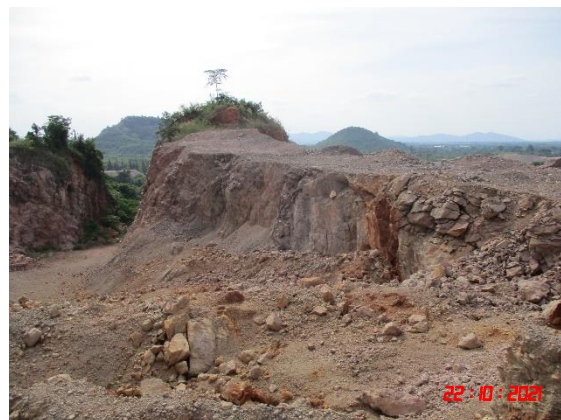
รูปที่ 2-15 ลักษณะหน้าเหมืองของโครงการในปัจจุบัน

2. การออกแบบหน้าเหมืองให้มีลักษณะเป็นขั้นบันได (Benching Method) ให้มีความสูงชันไม่เกิน 10 เมตร และความกว้างชันละไม่น้อยกว่า 10 เมตร และควบคุมความลาดชันรวม (Overall Slope) ไม่ให้เกิน 45 องศา พร้อมทั้งตรวจสอบสภาพหน้าเหมืองให้อยู่ในสภาพที่ปลอดภัยจากการพังทลาย	<ul style="list-style-type: none"> <li>วิศวกรผู้ควบคุมการทำเหมืองได้วางแผนการเปิดหน้าเหมืองตามเงื่อนไขมาตรการกำหนด โดยดำเนินการทำเหมืองในลักษณะขั้นบันได และควบคุมความลาดชันรวม (Overall Slope) ไม่เกิน 45 องศา ซึ่งปัจจุบันการดำเนินการทำเหมืองของโครงการอยู่ระหว่างพัฒนาหน้าเหมืองบริเวณตอนกลางของพื้นที่ประทานบัตรให้มีลักษณะเป็นขั้นบันได แสดงสภาพพื้นที่โครงการและพื้นที่การทำเหมืองในปัจจุบัน ดังรูปที่ 2-15</li> </ul>	-

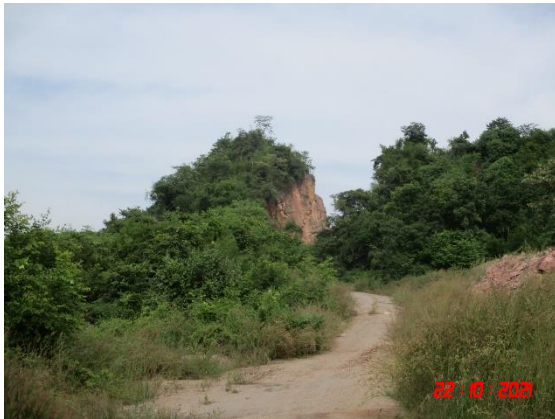
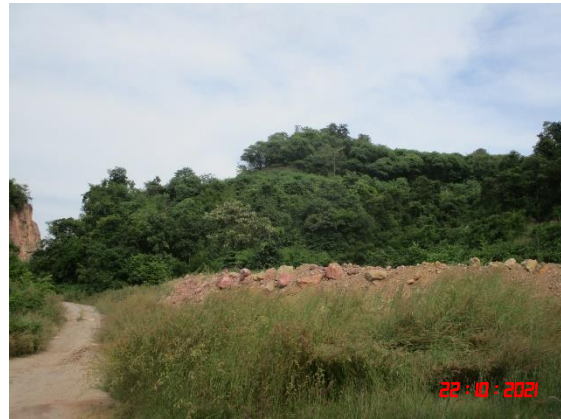
### รูปที่ 2-16 บริเวณพื้นที่ที่ยังไม่มีกิจกรรมการทำเหมือง

เงื่อนไขตามมาตรการ	ผลการปฏิบัติตามมาตรการ	ปัญหา อุปสรรคที่ไม่สามารถปฏิบัติตามมาตรการ และแนวทางแก้ไข
4. ดูแลรักษาดันไม้ที่ปลูกไว้ให้เจริญเติบโตอย่างสม่ำเสมอ หากพบว่าต้นใดตายหรือไม่เจริญเติบโต ให้ทำการปลูกซ่อมแซมโดยทันที	<ul style="list-style-type: none"> <li>การดำเนินโครงการได้มีการดูแลต้นไม้ที่ปลูกไว้ให้เจริญเติบโตอย่างสม่ำเสมอ หากพบว่าต้นใดตายหรือไม่เจริญเติบโต จะทำการปลูกซ่อมแซมทันที พร้อมทั้งมีการรักษาแนวต้นไม้ในบริเวณพื้นที่ที่ยังไม่มีกิจกรรมการทำเหมืองให้มีการเจริญเติบโตที่ดี ดังรูปที่ 2-16</li> </ul>	-

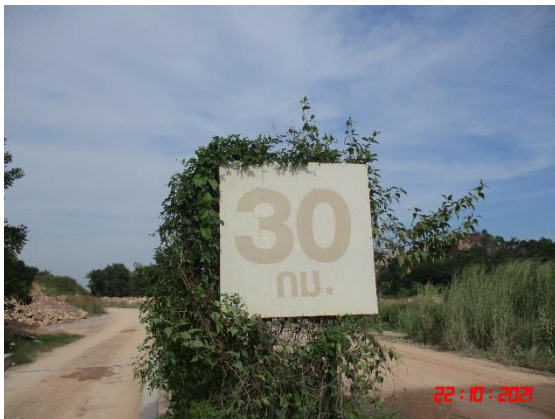
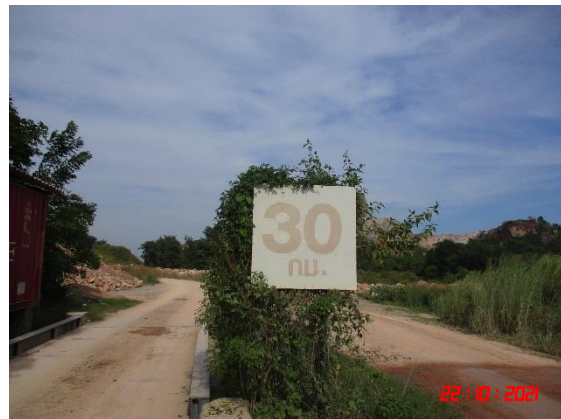
### รูปที่ 2-17 ป้ายจำกัดความเร็ว

3. ควบคุมความเร็วรถบรรทุกขนส่งแร่ที่วิ่งไป-มา ระหว่างหน้าเหมืองถึงโรงโม่หิน ให้ใช้ความเร็วไม่เกิน 30 กิโลเมตรต่อชั่วโมง และการขนส่งหินออกสู่แหล่งรับซื้อภายนอกในช่วงถนนลาดยางระหว่างบ้าน	<ul style="list-style-type: none"> <li>ผู้ถือประทานบัตรได้ควบคุมให้พนักงานขับรถบรรทุกทุกใช้ความเร็วไม่เกิน 30 กิโลเมตรต่อชั่วโมง พร้อมทั้งติดตั้งป้ายจำกัดความเร็วไว้บริเวณริมเส้นทางให้เห็นอย่างชัดเจน ดังรูปที่ 2-17</li> </ul>	-

เงื่อนไขตามมาตรการ	ผลการปฏิบัติตามมาตรการ	ปัญหา อุปสรรคที่ไม่สามารถปฏิบัติ ตามมาตรการ และแนวทางแก้ไข
<b>3. ระดับเสียง แรงสั่นสะเทือนและหินปลิว</b>		
1. จำกัดความเร็วรถบรรทุกที่วิ่งระหว่างหน้าเหมืองกับโรงโม่หินให้ ใช้ความเร็วไม่เกิน 30 กิโลเมตรต่อชั่วโมง โดยการอบรมพนักงานขับ รถบรรทุกและติดป้ายเตือนริมเส้นทางให้สามารถมองเห็นได้อย่าง ชัดเจน	<ul style="list-style-type: none"> <li>ผู้ถือประทานบัตรได้ออกกฎระเบียบให้พนักงานขับรถบรรทุกหินของ โครงการให้ใช้ความเร็วไม่เกิน 30 กิโลเมตรต่อชั่วโมง โดยมีการอบรม พนักงานขับรถบรรทุกแร่ ทั้งนี้ ทางโครงการได้ติดป้ายเตือนริม เส้นทางที่สามารถมองเห็นได้อย่างชัดเจน ดังรูปที่ 2-17</li> </ul>	-

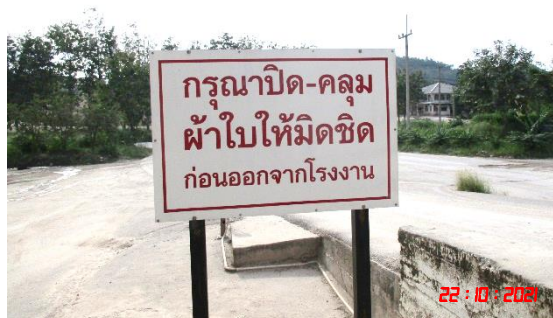
### รูปที่ 2-18 ป้ายเตือนให้ปิดคลุมผ้าใบรถบรรทุก

- รถบรรทุกที่ขนหินออกจากโรงโม่หิน จะต้องอยู่ในสภาพที่ดีไม่มีรอยรั่วให้หินร่วงหล่นได้ และมีผ้าใบปิดคลุมมิดชิด	- กำหนดให้รถบรรทุกที่ขนหินออกจากโรงโม่หิน ต้องมีผ้าใบปิดคลุมอย่างมิดชิด เพื่อป้องกันไม่ให้มีรอยรั่วให้หินร่วงหล่นได้ โดยผู้ถือประทานบัตรได้มีการติดตั้งป้ายเตือนให้ปิดคลุมผ้าใบไว้บริเวณด้านหน้าพื้นที่โรงโม่หินให้สามารถมองเห็นได้อย่างชัดเจน ดังรูปที่ 2-18	-
