## สรุปมาตรการป้องกันและแก้ไขผลกระทบสิ่งแวดล้อม มาตรการติดตามตรวจสอบคุณภาพสิ่งแวดล้อม และข้อเสนอแนะ

### 3.1 สรุปมาตรการป้องกันและแก้ไขผลกระทบสิ่งแวดล้อม

สรุปผลการปฏิบัติตามมาตรการป้องกันและแก้ไขผลกระทบสิ่งแวดล้อม โครงการเหมืองหินอุตสาหกรรม ชนิดหินบะซอลต์ เพื่ออุตสาหกรรมก่อสร้าง ประทานบัตรที่ 27273/15241 ของบริษัท แบล็คซี 1994 จำกัด ตั้งอยู่ที่ ตำบลเจริญสุข อำเภอเฉลิมพระเกียรติ จังหวัดบุรีรัมย์ ที่กำหนดตามผลการพิจารณารายงานการวิเคราะห์ผลกระทบสิ่งแวดล้อม ตามหนังสือที่ วว 0804/7558 ลงวันที่ 22 พฤษภาคม 2540 ดังเอกสารแนบ 1 ร่วมกับผลการพิจารณารายงานการศึกษาผลกระทบสิ่งแวดล้อมและมาตรการป้องกันแก้ไขสำหรับต่ออายุประทานบัตร ตามหนังสือที่ ออก 0508/4650 ลงวันที่ 12 ตุลาคม 2558 ดังเอกสารแนบ 5 พร้อมทั้งการออกสำรวจพื้นที่และศึกษาข้อมูลที่ได้ตามสภาพในปัจจุบัน สรุปประเด็นที่สำคัญได้ดังต่อไปนี้

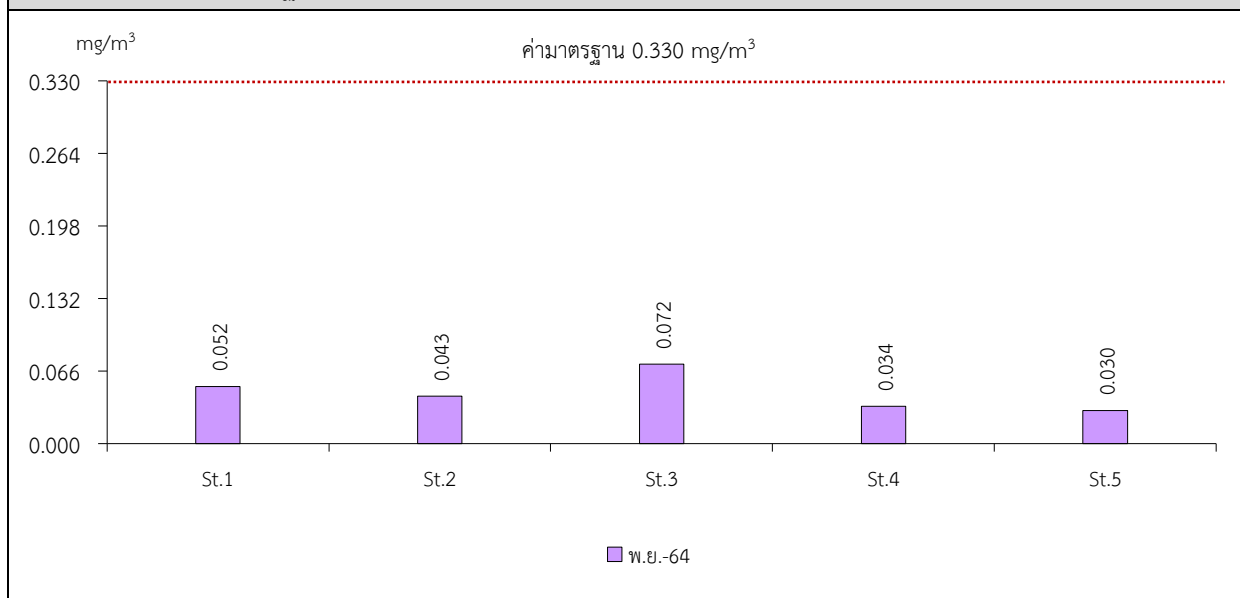
รูปที่ 3-1 กราฟแสดงผลการตรวจวัดปริมาณฝุ่นละอองแขวนลอยรวม (TSP) เปรียบเทียบกับ  
ค่ามาตรฐาน

จากข้อมูลผลการตรวจวัดคุณภาพอากาศในรูปปริมาณฝุ่นละอองแขวนลอยรวม (TSP) โครงการเหมืองแร่หินอุตสาหกรรมชนิดหินบะซอลต์ เพื่ออุตสาหกรรมก่อสร้าง ประทานบัตรที่ 27273/15241 ของ บริษัท แบล็คซี 1994 จำกัด จำนวน 5 สถานี ได้แก่ บ้านเรือนราษฎรใกล้เคียงโครงการด้านทิศตะวันออกเฉียงเหนือ โรงเรียนบ้านเจริญสุข สำนักงานโรงโม่หินของโครงการ วัดพระอังคาร และวัดบ้านเจริญสุข (วัดวิเศษสุขาราม) ระหว่างวันที่ 14-15 พฤศจิกายน 2564 พบว่า สถานีที่มีผลการตรวจวัดปริมาณฝุ่นละอองแขวนลอยรวม (TSP) สูงสุด คือ บริเวณสำนักงานโรงโม่หินของโครงการ มีค่าเท่ากับ 0.072 มิลลิกรัมต่อลูกบาศก์เมตร เมื่อนำมาเปรียบเทียบกับค่ามาตรฐาน พบว่า ผลการตรวจวัดมีค่าอยู่ในเกณฑ์มาตรฐานตามประกาศคณะกรรมการสิ่งแวดล้อมแห่งชาติ ฉบับที่ 24 (พ.ศ. 2547) เรื่อง กำหนดมาตรฐานคุณภาพอากาศในบรรยากาศโดยทั่วไป ที่กำหนดปริมาณฝุ่นละอองแขวนลอยรวม (TSP) ไว้ไม่เกิน 0.330 มิลลิกรัมต่อลูกบาศก์เมตร สรุปผลการตรวจวัดดังตารางที่ 3-1 และรูปที่ 3-1

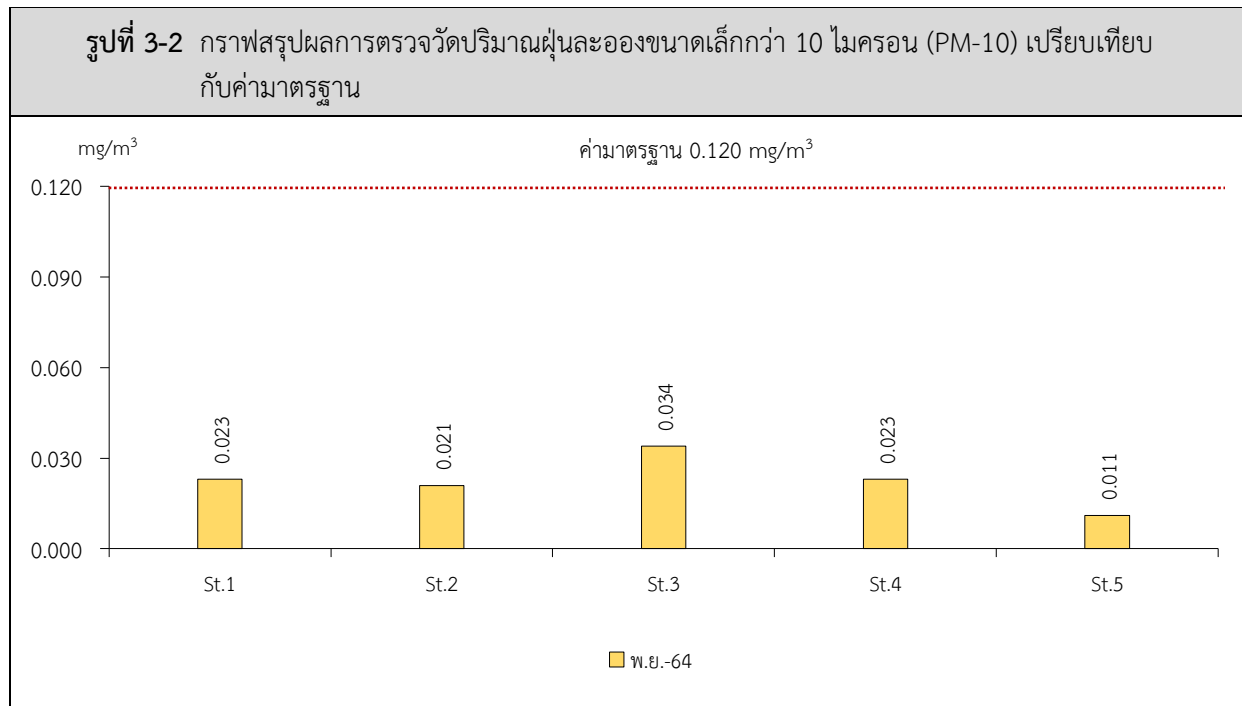
จากข้อมูลผลการตรวจวัดคุณภาพอากาศในรูปปริมาณฝุ่นละอองขนาดเล็กกว่า 10 ไมครอน (PM-10) โครงการเหมืองแร่หินอุตสาหกรรมชนิดหินบะซอลต์ เพื่ออุตสาหกรรมก่อสร้าง ประทานบัตรที่ 27273/15241 ของ บริษัท แบล็คซี 1994 จำกัด จำนวน 5 สถานี ได้แก่ บ้านเรือนราษฎรใกล้เคียงโครงการด้านทิศตะวันออกเฉียงเหนือ โรงเรียนบ้านเจริญสุข สำนักงานโรงโม่หินของโครงการ วัดพระอังคาร และวัดบ้านเจริญสุข (วัดวิเศษสุขาราม) ระหว่างวันที่ 14-15 พฤศจิกายน 2564 พบว่า สถานีที่มีผลการตรวจวัดปริมาณฝุ่นละอองขนาดเล็กกว่า 10 ไมครอน (PM-10) สูงสุด คือ บริเวณสำนักงานโรงโม่หินของโครงการ มีค่าเท่ากับ 0.034 มิลลิกรัมต่อลูกบาศก์เมตร เมื่อนำมาเปรียบเทียบกับค่ามาตรฐาน พบว่า ผลการตรวจวัดมีค่าอยู่ในเกณฑ์มาตรฐานตามประกาศคณะกรรมการสิ่งแวดล้อมแห่งชาติ ฉบับที่ 24 (พ.ศ. 2547) เรื่อง กำหนดมาตรฐานคุณภาพอากาศในบรรยากาศโดยทั่วไป ที่กำหนดปริมาณฝุ่นละอองขนาดเล็กกว่า 10 ไมครอน (PM-10) ไว้ไม่เกิน 0.120 มิลลิกรัมต่อลูกบาศก์เมตร สรุปผลการตรวจวัดดังตารางที่ 3-1 และรูปที่ 3-2

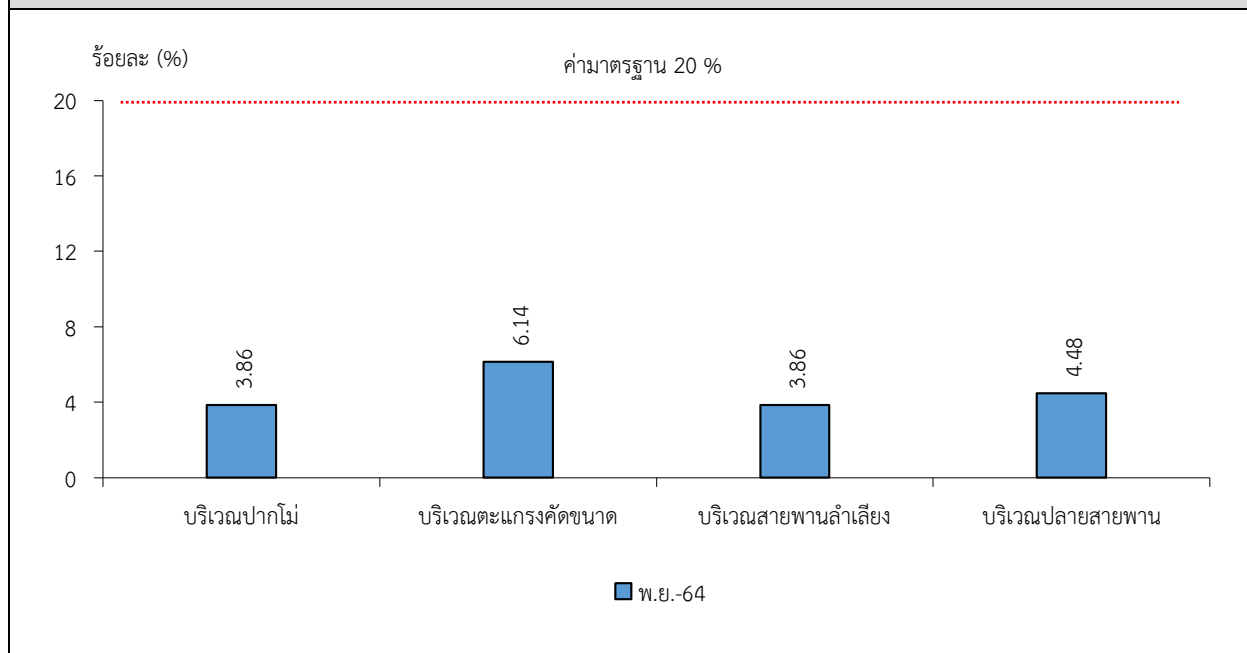
รูปที่ 3-3 กราฟสรุปผลการตรวจวัดค่าความทึบแสงเปรียบเทียบกับค่ามาตรฐาน

จากผลการตรวจวัดค่าความทึบแสงบริเวณสำนักงานโรงโม่หินของโครงการเหมืองแร่หินอุตสาหกรรมชนิดหินบะซอลต์ เพื่ออุตสาหกรรมก่อสร้าง ประทานบัตรที่ 27273/15241 ของบริษัท แบล็คซี 1994 จำกัด จำนวน 4 จุด ได้แก่ บริเวณปากโม่ บริเวณตะแกรงคัดขนาด บริเวณสายพานลำเลียง และบริเวณปลายสายพาน ในวันที่ 14 พฤศจิกายน 2564 พบว่า ผลการตรวจวัดมีค่าอยู่ในเกณฑ์มาตรฐานตามประกาศกระทรวงวิทยาศาสตร์ เทคโนโลยีและสิ่งแวดล้อม ออกตามความในมาตรา 55 แห่งพระราชบัญญัติส่งเสริมและรักษาคุณภาพสิ่งแวดล้อมแห่งชาติ พ.ศ.2535 เรื่อง กำหนดมาตรฐานควบคุมการปล่อยฝุ่นละออง จากโรงโม่ บด ย่อยหิน ประกาศในราชกิจจานุเบกษา เล่ม 114 ตอนที่ 6 ง ลงวันที่ 21 มกราคม 2540 ดังตารางที่ 3-2 และรูปที่ 3-3

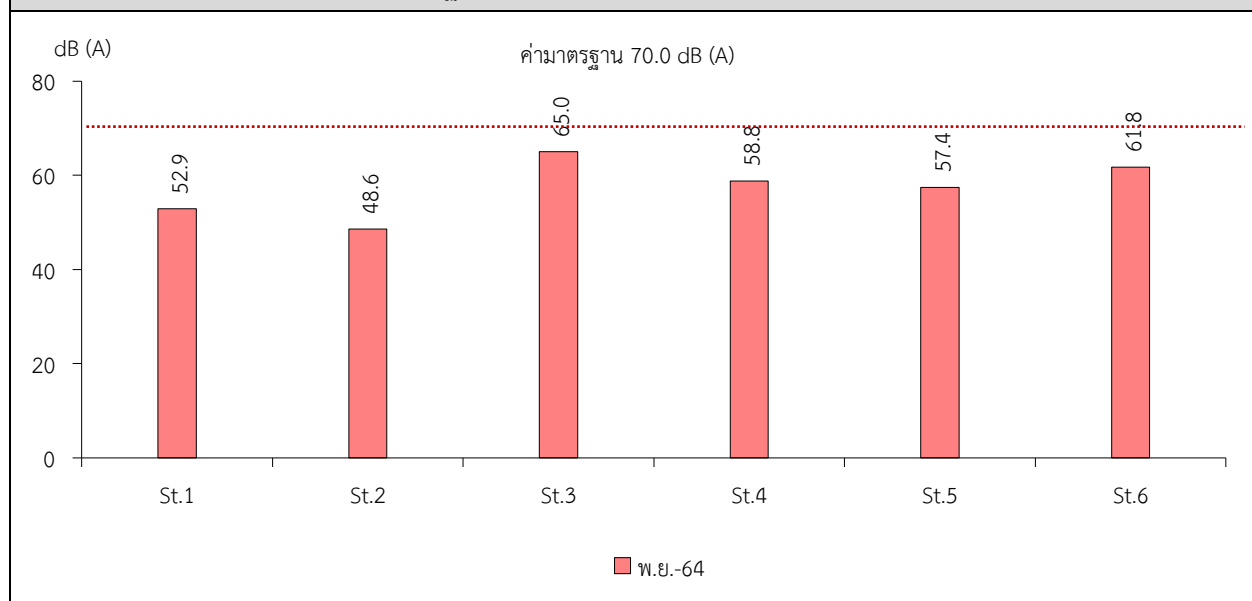
รูปที่ 3-4 กราฟสรุปผลการตรวจวัดระดับเสียงเฉลี่ย 24 ชั่วโมง (Leq 24 hrs.)  
เปรียบเทียบกับค่ามาตรฐาน

จากข้อมูลผลการตรวจวัดระดับเสียงเฉลี่ย 24 ชั่วโมง (Leq 24 hrs.) โครงการเหมืองแร่หินอุตสาหกรรมชนิดหินบะซอลต์ เพื่ออุตสาหกรรมก่อสร้าง ประทานบัตรที่ 27273/15241 ของบริษัท แบล็คซี 1994 จำกัด จำนวน 6 สถานี ได้แก่ บ้านเรือนราษฎรใกล้เคียงโครงการด้านทิศตะวันออกเฉียงเหนือ โรงเรียนบ้านเจริญสุข สำนักงานโรงโม่หินของโครงการ วัดพระอังคาร วัดบ้านเจริญสุข (วัดวิเศษสุขาราม) และบ้านปะรัง ระหว่างวันที่ 14-15 พฤศจิกายน 2564 พบว่า สถานีที่มีผลการตรวจวัดระดับเสียงเฉลี่ย 24 ชั่วโมง (Leq 24 hrs.) สูงสุด คือ บริเวณสำนักงานโรงโม่หินของโครงการ มีค่าเท่ากับ 65.0 เดซิเบล (เอ) เมื่อนำมาเปรียบเทียบกับค่ามาตรฐาน พบว่า ผลการตรวจวัดส่วนใหญ่มีค่าอยู่ในเกณฑ์มาตรฐานตามประกาศคณะกรรมการสิ่งแวดล้อมแห่งชาติ ฉบับที่ 15 (พ.ศ. 2540) เรื่อง กำหนดมาตรฐานระดับเสียงโดยทั่วไป ที่กำหนดระดับเสียงเฉลี่ย 24 ชั่วโมง (Leq 24 hrs.) ไว้ไม่เกิน 70.0 เดซิเบล (เอ) สรุปผลการตรวจวัดดังตารางที่ 3-3 และรูปที่ 3-4

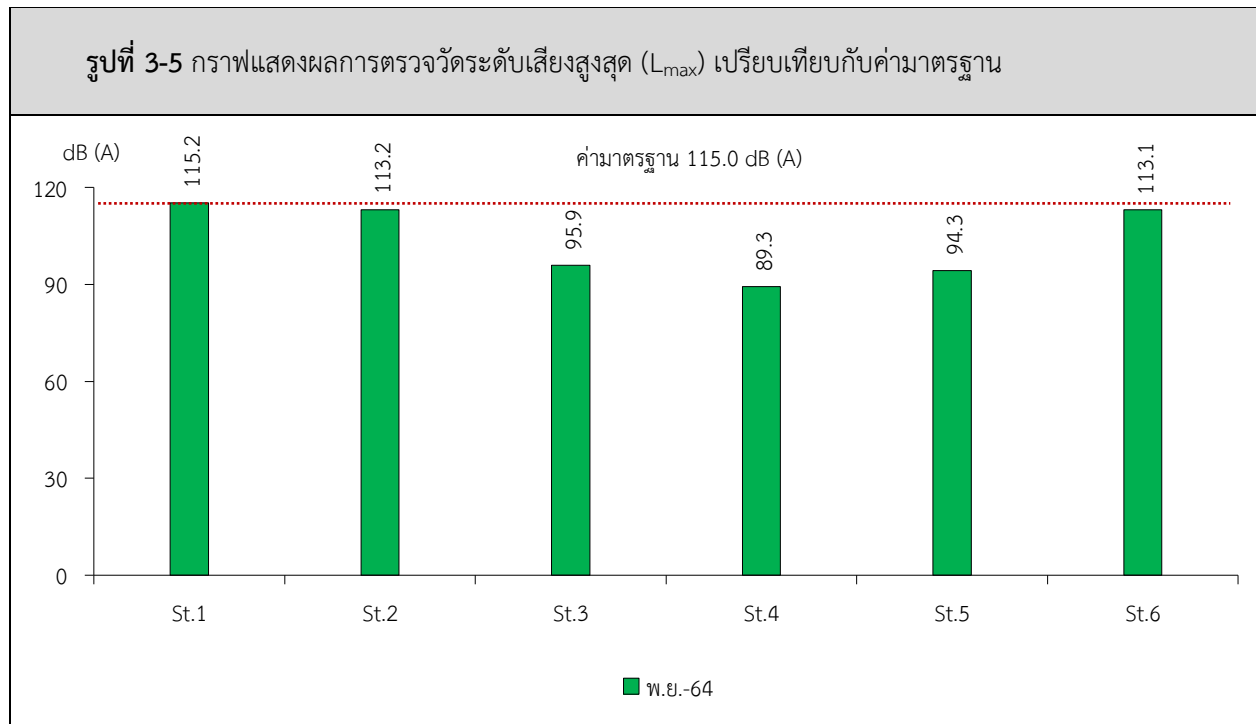
จากข้อมูลผลการตรวจวัดระดับเสียงสูงสุด ( $L_{max}$ ) โครงการเหมืองแร่หินอุตสาหกรรมชนิดหินบะซอลต์ เพื่ออุตสาหกรรมก่อสร้าง ประทานบัตรที่ 27273/15241 ของบริษัท แบล็คซี 1994 จำกัด จำนวน 6 สถานี ได้แก่ บ้านเรือนราษฎรใกล้เคียงโครงการด้านทิศตะวันออกเฉียงเหนือ โรงเรียนบ้านเจริญสุข สำนักงานโรงโม่หินของโครงการ วัดพระอังคาร วัดบ้านเจริญสุข (วัดวิเศษสุขาราม) และบ้านปะรัง ระหว่างวันที่ 14-15 พฤศจิกายน 2564 พบว่า สถานีที่มีผลการตรวจวัดระดับเสียงสูงสุด ( $L_{max}$ ) คือ บริเวณโรงเรียนบ้านเจริญสุข มีค่าเท่ากับ 113.2 เดซิเบล (เอ) เมื่อนำมาเปรียบเทียบกับค่ามาตรฐาน พบว่า ผลการตรวจวัดมีค่าอยู่ในเกณฑ์มาตรฐานตามประกาศคณะกรรมการสิ่งแวดล้อมแห่งชาติ ฉบับที่ 15 (พ.ศ. 2540) เรื่อง กำหนดมาตรฐานระดับเสียงโดยทั่วไป ที่กำหนดระดับเสียงสูงสุด ( $L_{max}$ ) ไว้ไม่เกิน 115.0 เดซิเบล เอ สรุปผลการตรวจวัดดังตารางที่ 3-3 และรูปที่ 3-5
