ผลการติดตามตรวจสอบผลกระทบสิ่งแวดล้อม

3.1 การปฏิบัติตามมาตรการติดตามตรวจสอบผลกระทบสิ่งแวดล้อม

โครงการ รีเจนท์โฮม 9 ตั้งอยู่ระหว่างถนนซอยพงษ์เวชนุสรณ์ 1 และ 2 แขวงบางจาก เขตพระโขนง กรุงเทพมหานคร เป็นอาคารชุดพักอาศัย ขนาดความสูง 8 ชั้น ความสูง 22.95 เมตร (ความสูงที่ระดับพื้นชั้นดาดฟ้า) จำนวน 1 อาคาร มีจำนวนห้องชุดพักอาศัย 210 ห้อง พื้นที่โครงการขนาด 1-2-8 ไร่ (2,432 ตารางเมตร) โครงการ รีเจนท์โฮม 9 ได้มีการตรวจสอบด้านผลกระทบสิ่งแวดล้อมตามเงื่อนไขที่เสนอไว้ในรายงานการประเมินผลกระทบสิ่งแวดล้อม (EIA) ซึ่งได้รับความเห็นชอบจากสำนักนโยบายและแผนทรัพยากรธรรมชาติและสิ่งแวดล้อม ตามหนังสือเห็นชอบ เลขที่ ทส 1009.5/8424 ลงวันที่ 19 พฤศจิกายน 2553 ทั้งนี้ ตามหนังสือฉบับดังกล่าวได้กำหนดให้ทางโครงการดำเนินการจัดทำรายงานการปฏิบัติตามมาตรการป้องกันและแก้ไขผลกระทบสิ่งแวดล้อมและมาตรการติดตามตรวจสอบผลกระทบสิ่งแวดล้อม เสนอต่อ สผ. และหน่วยงานที่เกี่ยวข้องเพื่อพิจารณาทุก 6 เดือน

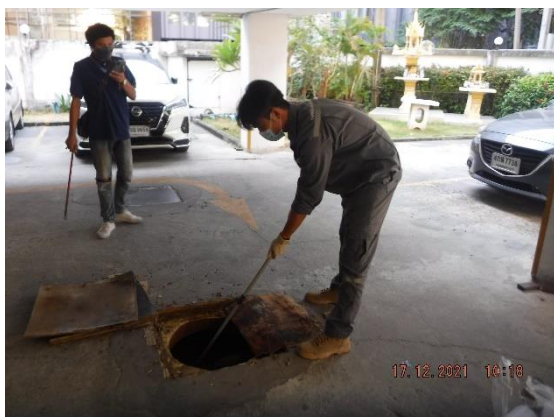
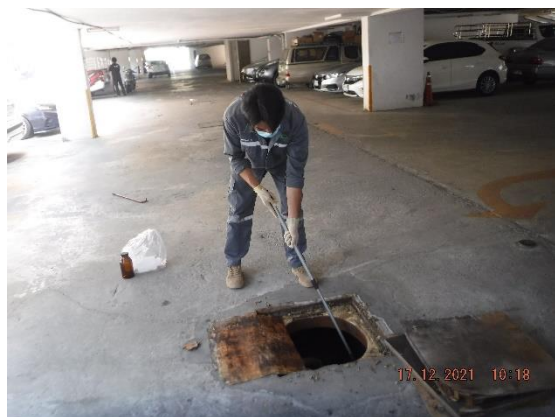
ภาพที่ 3.5-1 การเก็บตัวอย่างน้ำทิ้งภายในโครงการ

บริษัทผู้เก็บและวิเคราะห์ตัวอย่างได้ทำการเก็บตัวอย่างน้ำทั้งหมดแช่ในถังน้ำแข็งเพื่อรักษาสภาพก่อนนำมาวิเคราะห์ในห้องปฏิบัติการภายใน 24 ชั่วโมง บริษัทฯ ได้ปิดฉลากแสดงรายละเอียดของตัวอย่างโดยละเอียด พร้อมทั้งจัดบันทึกข้อมูลในแบบกำกับตัวอย่าง ที่ใช้ควบคุมคุณภาพภายนอกห้องปฏิบัติการวิเคราะห์ และนำส่งไปวิเคราะห์ยังห้องปฏิบัติการ โดยการเก็บตัวอย่างและวิเคราะห์คุณภาพน้ำดำเนินตามมาตรฐานที่กำหนดไว้ใน Standard Method for the Examination of Water and Wastewater ฉบับปีล่าสุด ของ American Public Health Association ซึ่งเป็นมาตรฐานวิธีการวิเคราะห์คุณภาพน้ำที่ได้รับการยอมรับกันโดยทั่วไป ตำแหน่งการเก็บตัวอย่างและวิธีการตรวจวิเคราะห์น้ำทั้ง แสดงดังตารางที่ 3.5-1 และภาพที่ 3.5-1
