บทที่ 2

การติดตามตรวจสอบการปฏิบัติตามมาตรการป้องกันและแก้ไขผลกระทบสิ่งแวดล้อม

โครงการผลิตปิโตรเลียมบนบก พื้นที่ผลิต WBNE และพื้นที่ผลิต STE แปลงสำรวจบนบกหมายเลข L44/43 อำเภอเวียงชัยบุรี และอำเภอศรีเทพ จังหวัดเพชรบูรณ์

ตารางที่ 2-2 สรุปผลการปฏิบัติตามมาตรการป้องกันและแก้ไขผลกระทบสิ่งแวดล้อม ระยะผลิตปิโตรเลียม

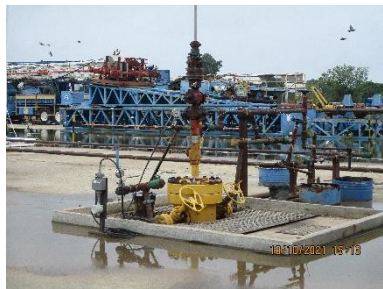
1. มาตรการป้องกันและแก้ไขผลกระทบสิ่งแวดล้อม						
1.1 คุณภาพอากาศ	การเผาก๊าซส่วนเกินที่ปล่อย เผาก๊าซในช่วงการผลิต ปิโตรเลียม อาจทำให้เกิด การระบายนมลสารจาก การเผาไหม้ที่ไม่สมบูรณ์ ซึ่ง อาจส่งผลกระทบต่อชุมชนที่ อยู่ในบริเวณใกล้เคียง	1. ติดตั้งระบบวาล์วบริเวณปากหลุม (Christmas Tree) ซึ่งเป็นระบบ ควบคุมความดันปิโตรเลียมจาก หลุมให้อยู่ในปริมาณที่เหมาะสม ก่อนส่งผ่านเข้าเครื่องแยกสถานะ ซึ่งจะทำให้สามารถควบคุม ปริมาณก๊าซที่ส่งเผาทั้งให้อยู่ใน อัตราที่เหมาะสม	✓	ปฏิบัติตามมาตรการ โครงการได้ติดตั้งระบบวาล์ว บริเวณปากหลุม (Christmas Tree) เพื่อปรับความดัน ให้เหมาะสม ก่อนผ่านเข้าสู่อุปกรณ์แยกของเหลว-ก๊าซ เพื่อแยกของเหลวออกจากก๊าซ ซึ่งวิธีดังกล่าว สามารถ ควบคุมปริมาณก๊าซที่ส่งเผาทั้งให้อยู่ในอัตราที่เหมาะสม	-

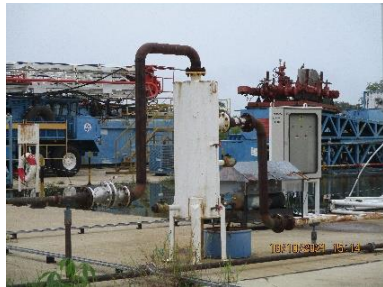
2. ติดตั้ง Knock Out Drum ในกรณี ที่มีก๊าซปริมาณมาก เพื่อดัก ของเหลวที่อาจหลุดรอดจาก การแยกก๊าซที่เครื่องแยกสถานะ ก่อนส่งไปเผาทั้งที่ปล่อยเผาก๊าซ	✓	ปฏิบัติตามมาตรการ โครงการได้ติดตั้ง Knock Out Drum เพื่อดักของเหลวที่อาจหลุดรอดจากการแยกก๊าซ ที่เครื่องแยกสถานะ (Separator) กลับเข้าสู่ถังเก็บกัก ก่อนส่งไปเผาทั้งที่ปล่อยเผาก๊าซ	-

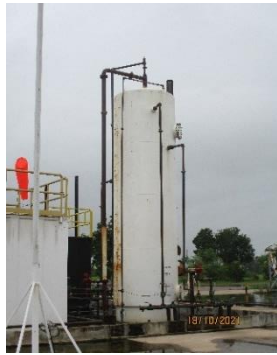
3. มีเจ้าหน้าที่คอยตรวจสอบการทำงานและอุปกรณ์ที่เกี่ยวข้องกับระบบเผือก๊าซทุกชั่วโมง ได้แก่ ระบบท่อและวาล์ว การลัดไฟของหัวเผา ควันดำ และแผ่นกันระบบเผือก๊าซ	☑	ปฏิบัติตามมาตรการ จัดให้มีเจ้าหน้าที่คอยตรวจสอบการทำงานและอุปกรณ์ที่เกี่ยวข้องกับระบบเผือก๊าซทุกชั่วโมง ได้แก่ระบบท่อและวาล์ว การลัดไฟของหัวเผา ควันดำ และแผ่นกันระบบเผือก๊าซ	-	-
		4. ควบคุมระบบเผือก๊าซ โดยการเปิด-ปิดวาล์วควบคุมหัวเผาที่ละชุด และ/หรือหัววาล์วควบคุมหัวเผาเพื่อไม่ให้เกิดควันในระหว่างการเผือก๊าซ	☑	ปฏิบัติตามมาตรการ จัดให้มีเจ้าหน้าที่คอยตรวจสอบและควบคุมระบบเผือก๊าซ โดยการเปิด-ปิดวาล์วควบคุมหัวเผาที่ละชุดและ/หรือหัววาล์วควบคุมหัวเผาเพื่อไม่ให้เกิดควันในระหว่างการเผือก๊าซ	-	-

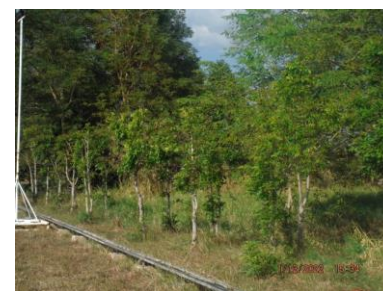
4. ปลุกต้นไม้บริเวณพื้นที่กันชนรอบฐานหลุมผลิต โดยพิจารณาเลือกพันธุ์ไม้ที่เป็นไม้ท้องถิ่น ดูแลง่าย พร้อมทั้งจัดให้มีการดูแลบำรุงรักษาให้อยู่ในสภาพดี เพื่อพื้นที่พุ่มไม้และดูดซับก๊าซคาร์บอนไดออกไซด์	✓	ปฏิบัติตามมาตรการ โครงการได้ปลุกต้นไม้บริเวณพื้นที่กันชน เพื่อพื้นที่พุ่มไม้และดูดซับก๊าซคาร์บอนไดออกไซด์	-

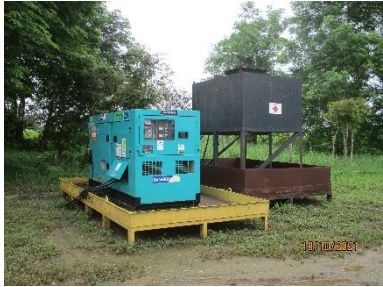
1.3 ระดับเสียง	เสียงดังจากอุปกรณ์การผลิตปิโตรเลียม	1. กำหนดให้อุปกรณ์การผลิตปิโตรเลียมที่มีเสียงดังตั้งอยู่ในบริเวณเดียวกัน และอยู่ห่างจากพื้นที่ชุมชนที่อยู่ใกล้เคียงให้มากที่สุด	✓	ปฏิบัติตามมาตรการ โครงการได้จัดให้อุปกรณ์การผลิตปิโตรเลียมที่มีเสียงดัง ได้แก่ เครื่องกำเนิดไฟฟ้าตั้งอยู่ในบริเวณเดียวกันและห่างจากพื้นที่ชุมชน นอกจากนี้ได้เลือกใช้เครื่องกำเนิดไฟฟ้าแบบเก็บเสียงมาใช้ในโครงการ เพื่อลดผลกระทบด้านเสียงในระยะผลิตปิโตรเลียมให้มากที่สุด	-

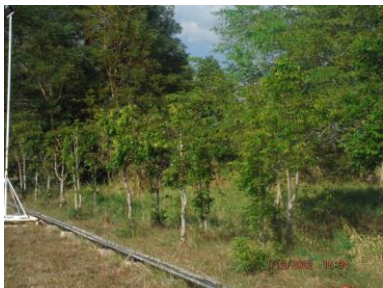
3. ปลุกต้นไม้บริเวณพื้นที่กันชนรอบฐานหลุมผลิต เพื่อลดผลกระทบด้านเสียงรบกวน	✓	ปฏิบัติตามมาตรการ โครงการได้ปลุกต้นไม้บริเวณพื้นที่กันชน เพื่อลดผลกระทบด้านเสียงรบกวน	-

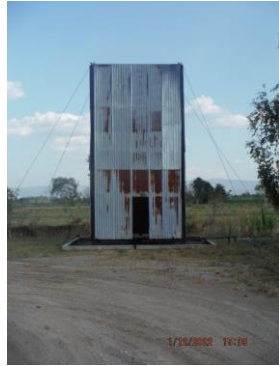
1.4 ความร้อนและ แสงสว่าง	การเผาก๊าซส่วนเกินที่ ปล่อยเผาก๊าซ อาจทำให้ เกิดความร้อน และแสง สว่าง ซึ่งอาจส่งผลกระทบ ต่อชุมชน และพื้นที่ เกษตรกรรมที่อยู่ในบริเวณ ใกล้เคียง	1. ดูแลและบำรุงรักษาปล่องเผา ก๊าซ (Horizontal Flare) ให้มี ประสิทธิภาพดีและมีสภาพพร้อม ใช้งานอยู่เสมอ	✓	ปฏิบัติตามมาตรการ โครงการจัดให้มีเจ้าหน้าที่คอยดูแล และบำรุงรักษาปล่องเผาก๊าซให้มีประสิทธิภาพ และมี สภาพพร้อมใช้งานอยู่เสมอ	-

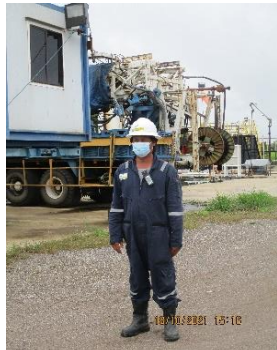
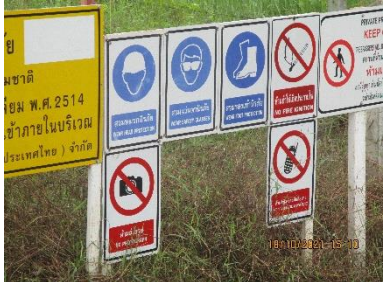
ปัจจัย สิ่งแวดล้อม	ผลกระทบ	มาตรการป้องกันและแก้ไขผลกระทบ สิ่งแวดล้อม	ผลการ ปฏิบัติตาม มาตรการ	รายละเอียดการปฏิบัติตามมาตรการ	ปัญหา อุปสรรค และการ แก้ไข	หมายเหตุ/เอกสารอ้างอิง
		3. กรณีที่พนักงานจำเป็นต้องเข้าไปทำงานหรือซ่อมบำรุงภายในระยะทางน้อยกว่า 5 เมตร จากปล่องเผาไหม้ ต้องสวมใส่อุปกรณ์คุ้มครองความปลอดภัยที่เหมาะสม ประกอบด้วย หมวกนิรภัย เสื้อแขนยาว ถุงมือ กางเกงขายาว และ รองเท้า เพื่อช่วยลดพื้นที่ผิวหนังที่สัมผัสกับรังสีความร้อน	✓	ปฏิบัติตามมาตรการ โครงการกำหนดให้พนักงานทุกคนต้องสวมใส่อุปกรณ์คุ้มครองความปลอดภัยส่วนบุคคลตามมาตรฐานของบริษัท นอกจากนี้ ยังมีการจัดป้ายกำหนดให้สวมใส่อุปกรณ์ป้องกันภัยส่วนบุคคลไว้ภายในพื้นที่โครงการ	-

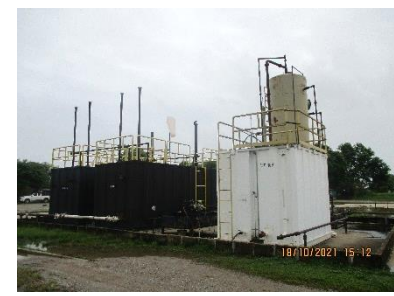
1.5 ทรัพยากรดิน คุณภาพน้ำใต้ดิน และคุณภาพน้ำ ผิวดิน	การผลิตปิโตรเลียมอาจทำให้มีกากของเสีย และน้ำเสียปนเปื้อนในช่วงที่มีฝนตก ซึ่งเมื่อถูกระบายออกสู่ภายนอกอาจทำให้ดินและแหล่งน้ำเกิดการปนเปื้อน	1. ติดตั้งอุปกรณ์การผลิตปิโตรเลียมที่มีความเสี่ยงต่อการปนเปื้อนน้ำมันหรือสารเคมีบนพื้นคอนกรีตบริเวณพื้นที่ฐานรองรับแท่นเจาะเดิม ซึ่งมีรางระบายน้ำล้อมรอบหรือวางบนวัสดุกันซึมส่วนถึงเก็บกักต่างๆ ต้องจัดให้มีคันคอนกรีตล้อมรอบโดยพื้นที่ภายในคันคอนกรีตต้องมีความจุเพียงพอที่สามารถกักเก็บของเหลวภายในถึงกรณีเกิดเหตุถึงวิบัติ	☑	ปฏิบัติตามมาตรการ โครงการได้ติดตั้งและจัดวางอุปกรณ์การผลิตปิโตรเลียมบนพื้นคอนกรีตบริเวณพื้นที่ฐานรองรับแท่นเจาะเดิม จัดเตรียมถาดรองป้องกันการหกรั่วไหลของน้ำมันและสารเคมี รวมถึงจัดให้มีคันคอนกรีตที่มีความจุเพียงพอล้อมรอบถึงกักเก็บ	-

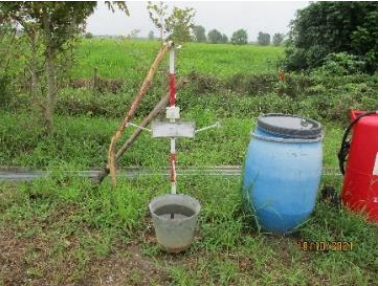
2. กรณีน้ำมันดิบหรือสารเคมีหกหรือไหล จะต้องรีบทำความสะอาดทันที โดยต้องมีเครื่องมือ/อุปกรณ์ในการขจัดคราบน้ำมันประจำอยู่ที่ฐานหลุมผลิต	✓	ปฏิบัติตามมาตรการ โครงการมีการกำหนดแผนรองรับเหตุฉุกเฉิน และจัดเตรียมชุดอุปกรณ์ทำความสะอาดคราบน้ำมัน พร้อมวัสดุดูดซับไว้ภายในฐานหลุมผลิตตามแผนรองรับดังกล่าว

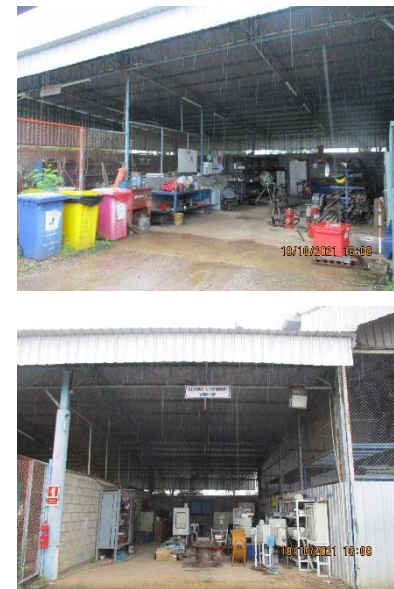
ปัจจัย สิ่งแวดล้อม	ผลกระทบ	มาตรการป้องกันและแก้ไขผลกระทบ สิ่งแวดล้อม	ผลการ ปฏิบัติตาม มาตรการ	รายละเอียดการปฏิบัติตามมาตรการ	ปัญหา อุปสรรค และการ แก้ไข	หมายเหตุ/เอกสารอ้างอิง
		4. ใช้ถาดรองน้ำมันกรณีมีการซ่อม บำรุงในพื้นที่ฐานหลุมผลิต	✓	ปฏิบัติตามมาตรการ โดยการซ่อมบำรุงเครื่องจักรและ อุปกรณ์ขนาดใหญ่ที่ไม่สามารถเคลื่อนย้ายได้ จะดำเนินการซ่อมบนพื้นคอนกรีตบริเวณฐานหลุมผลิต หรือใช้ถาดรองน้ำมันรองรับ ส่วนเครื่องจักรและอุปกรณ์ ขนาดเล็กจะทำการ ซ่อมบำรุงที่สำนักงานวิเชียรบุรีหรือ ส่งไปซ่อมบำรุงที่บริษัทผู้จัดจำหน่าย หรือศูนย์ซ่อมบำรุง ของเครื่องจักรหรืออุปกรณ์นั้น	-

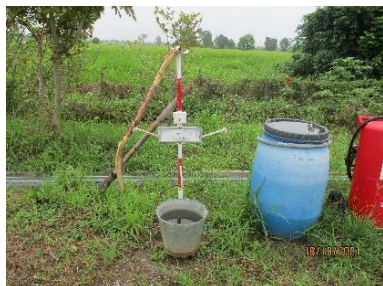
ปัจจัย สิ่งแวดล้อม	ผลกระทบ	มาตรการป้องกันและแก้ไขผลกระทบ สิ่งแวดล้อม	ผลการ ปฏิบัติตาม มาตรการ	รายละเอียดการปฏิบัติตามมาตรการ	ปัญหา อุปสรรค และการ แก้ไข	หมายเหตุ/เอกสารอ้างอิง
		5. ในกรณีที่เกิดการรั่วไหลของ น้ำมันดิบหรือสารเคมี ให้ปฏิบัติ ตามแผนรองรับเหตุการณ์รั่วไหล ของโครงการ	✓	ปฏิบัติตามมาตรการ โครงการมีการกำหนดแผนรองรับ เหตุฉุกเฉิน และจัดเตรียมชุดอุปกรณ์ทำความสะอาด คราบน้ำมัน พร้อมวัสดุดูดซับไว้ภายในฐานหลุมผลิต ตามแผนรองรับดังกล่าว	-

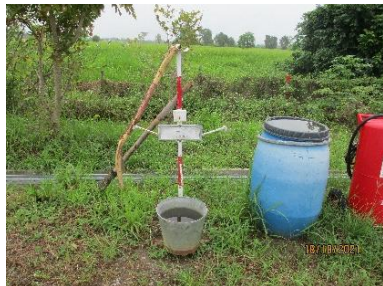
ภาคผนวก จ-1 มาตรการปฏิบัติ กรณีเกิดเหตุฉุกเฉิน
		6. จัดให้มีอุปกรณ์ทำความสะอาด คราบน้ำมัน และฝึกอบรมทีม ปฏิบัติการกำจัดคราบน้ำมัน	✓	ปฏิบัติตามมาตรการ โครงการมีการกำหนดแผนรองรับ เหตุฉุกเฉิน และจัดเตรียมชุดอุปกรณ์ทำความสะอาด คราบน้ำมัน พร้อมวัสดุดูดซับไว้ภายในฐานหลุมผลิตตาม แผนรองรับดังกล่าว	-

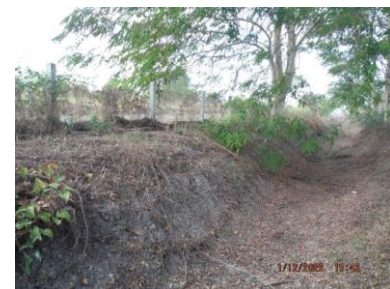
ปัจจัย สิ่งแวดล้อม	ผลกระทบ	มาตรการป้องกันและแก้ไขผลกระทบ สิ่งแวดล้อม	ผลการ ปฏิบัติตาม มาตรการ	รายละเอียดการปฏิบัติตามมาตรการ	ปัญหา อุปสรรค และการ แก้ไข	หมายเหตุ/เอกสารอ้างอิง
		7. สร้างแนวคันดินกันตามแนวรั้ว ล้อมรอบฐานหลุมผลิต เพื่อรองรับ การรั่วไหลและป้องกันการไหลบ่า ของน้ำจากพื้นที่โครงการ	✓	ปฏิบัติตามมาตรการ โครงการสร้างแนวคันดินตามแนว รั้วล้อมรอบฐานหลุมผลิต เพื่อรองรับการรั่วไหลและ ป้องกันการไหลบ่าของน้ำจากพื้นที่โครงการ	-

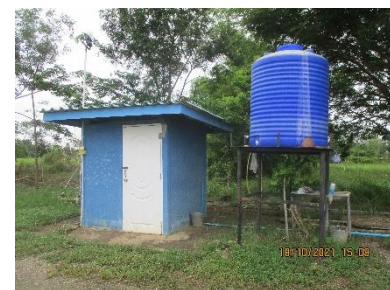
8. จัดให้มีห้องน้ำห้องส้วมที่ถูก สุขลักษณะและเพียงพอกับจำนวน คนงานตามกฎหมายที่เกี่ยวข้อง และจัดให้มีการบำบัดน้ำเสียจาก ห้องน้ำห้องส้วมในพื้นที่ฐาน หลุมผลิต	✓	ปฏิบัติตามมาตรการ โครงการจัดให้มีห้องน้ำ พร้อม บ่อเกรอะที่เพียงพอกับจำนวนผู้ปฏิบัติงาน โดยในกรณีที่ของเสียมีปริมาณมาก ผู้รับกำจัดของเสียใน ท้องถิ่นจะนำไปกำจัดที่ศูนย์จัดการขยะมูลฝอยเทศบาล เมืองเวียงชัยบุรี	-

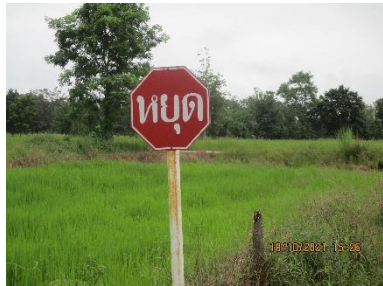
2. จัดทำสัญลักษณ์ป้ายเตือนต่างๆ และสัญญาณไฟกระพริบให้ผู้ใช้ เส้นทางเห็นพื้นที่โครงการ ได้ชัดเจนทั้งกลางวันและกลางคืน โดยมีระยะติดตั้งที่เหมาะสม โดยเฉพาะในบริเวณทางร่วม/ ทางแยก	☑	ปฏิบัติตามมาตรการ โดยมีการติดตั้งสัญลักษณ์ ป้ายเตือนและไฟกระพริบบริเวณทางร่วม/ทางแยก	-

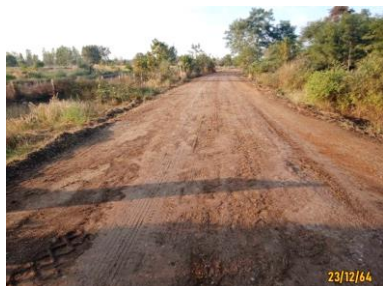
3. ควบคุมยานพาหนะให้มีน้ำหนัก น้ำหนักบรรทุกหรือน้ำหนักลงเพลา เป็นไปตามค่าที่กำหนดโดย หน่วยงานที่รับผิดชอบถนนแต่ละ ประเภท เพื่อลดความเสียหายของ ผิวจราจรและโครงสร้างของถนน	✓	ปฏิบัติตามมาตรการ มีการควบคุมรถบรรทุกไม่ให้ บรรทุกเกินปริมาณที่กำหนด ในกรณีที่เกิด ความเสียหายต่อสภาพถนนจากกิจกรรมของโครงการ นั้น โครงการจะทำการซ่อมแซมเพื่อไม่ให้เกิดอันตราย ต่อผู้ใช้ถนน อย่างไรก็ตาม ถนนบริเวณด้านหน้า โครงการ อยู่ในสภาพที่ดีและพร้อมสำหรับการใช้งาน	-

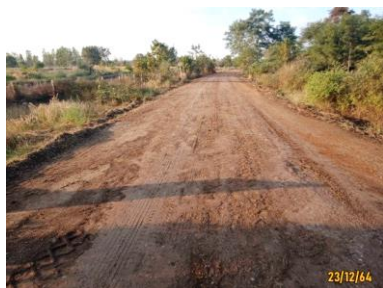
4. ทำการสำรวจและตรวจสอบสภาพ ถนน และหากพบว่ามีเศษวัสดุ ตกหล่นบนผิวทางจราจรต้องจัดให้ มีเจ้าหน้าที่สำหรับเก็บกวาดทำ ความสะอาดถนนโดยทันที	✓	ปฏิบัติตามมาตรการ ถนนบริเวณด้านหน้าโครงการ อยู่ในสภาพที่ดีและพร้อมสำหรับการใช้งาน ในกรณีที่ เกิดความเสียหายต่อสภาพถนนจากกิจกรรมของ โครงการนั้น โครงการจะทำการซ่อมแซมเพื่อไม่ให้เกิด อันตรายต่อผู้ใช้ถนน นอกจากนี้ โครงการจัดให้มี เจ้าหน้าที่สำหรับเก็บกวาดถนนในกรณีที่มิใช่เศษวัสดุ ร่วงหล่นระหว่างการขนส่ง	-

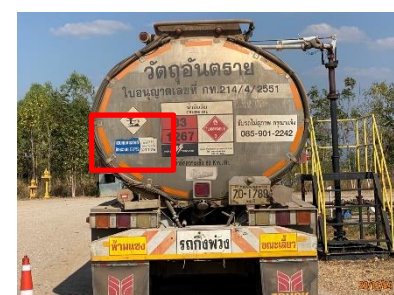
6. ติดตั้งอุปกรณ์ระบุตำแหน่งด้วย ดาวเทียม (GPS) ที่รถบรรทุกน้ำมัน ทุกคัน โดยรถบรรทุกน้ำมันทุกคัน จะต้องได้รับอนุญาตจากกรมการ ขนส่งทางบกให้เป็นรถขนส่ง เชื้อเพลิงโดยเฉพาะ และต้องติดตั้ง อุปกรณ์ความปลอดภัย หรือ อุปกรณ์ป้องกันเหตุฉุกเฉินพื้นฐาน ตามกฎหมายเกี่ยวกับการขนส่ง น้ำมัน	☑	ปฏิบัติตามมาตรการ มีการว่าจ้างบริษัท ฟ้าแลบขนส่ง (ประเทศไทย) จำกัด บริษัท บี อาร์ เค อินเตอร์ ทราน สปอร์ต จำกัด และบริษัทร่วมขนส่งศรีฉ่าพันธ์ โลจิสติกส์ จำกัด เป็นผู้ขนส่งปิโตรเลียมจากฐานผลิต ไป ยังโรงกลั่นน้ำมันบางจาก โดยรถขนส่งน้ำมันทุกคันได้รับ การตรวจสอบและได้รับอนุญาตจากกรมการขนส่ง ทางบกให้ใช้เป็นรถขนส่งเชื้อเพลิงโดยเฉพาะ และ มีการติดตั้งอุปกรณ์ระบุตำแหน่งด้วยดาวเทียม (GPS) และอุปกรณ์ความปลอดภัย เช่นถังดับเพลิงมือถือไว้ที่รถ ขนส่งน้ำมันดิบทุกคัน	-

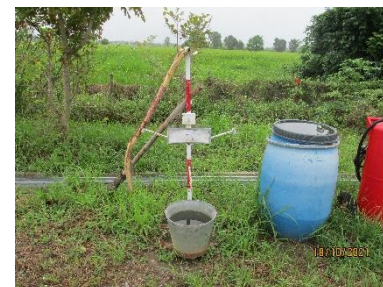
7. กรณีเกิดเหตุฉุกเฉินระหว่างการขนส่งที่ก่อให้เกิดความเสียหายต่อชีวิต ทรัพย์สิน และเกิดการรั่วไหลของน้ำมันดิบ ให้ปฏิบัติตามแผนฉุกเฉินสำหรับรถบรรทุกน้ำมัน	☑	ปฏิบัติตามมาตรการ โครงการมีการกำหนดแผนรองรับเหตุฉุกเฉิน และมีการอบรมพนักงานขับรถบรรทุกน้ำมันดิบ และนำจากกระบวนการผลิตเป็นประจำทุกปี โดยในปี พ.ศ. 2564 โครงการดำเนินการเมื่อวันที่ 20, 23, 24, 30 และ 31 มกราคม พ.ศ. 2564 นอกจากนี้ โครงการได้มีการจัดเตรียมชุดอุปกรณ์ทำความสะอาดคราบน้ำมันไว้ภายในพื้นที่ฐานหลุมผลิตตามแผนรองรับเหตุรั่วไหล	-

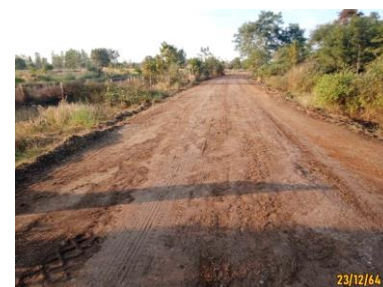
8. หากพบว่าถนนมีการชำรุดเสียหายจากการขนส่งของโครงการ ให้ทำการปรับปรุงแก้ไขให้อยู่ในสภาพที่ใช้งานได้เหมือนเดิม	☑	ปฏิบัติตามมาตรการ มีการควบคุมรถบรรทุกทุกคันไม่ให้บรรทุกวัสดุเกินน้ำหนักที่กำหนด ในกรณีที่เกิดความเสียหายต่อสภาพถนนจากกิจกรรมของโครงการ นั้น โครงการจะทำการซ่อมแซมเพื่อไม่ให้เกิดอันตรายต่อผู้ใช้ถนน อย่างไรก็ตาม ถนนบริเวณด้านหน้าโครงการอยู่ในสภาพที่ดีและพร้อมสำหรับการใช้งาน	-

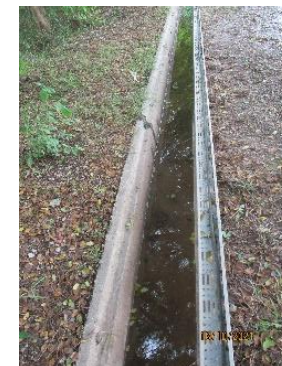
2. ตรวจสอบและดูแลระบบระบายน้ำ รอบฐานหลุมผลิตให้อยู่ในสภาพที่ ใช้การได้ดี โดยทำการตรวจสอบ เป็นประจำทุก 6 เดือนหรือก่อนฤดู ฝน และหากพบว่ามีารชำรุด ไม่สามารถใช้งานได้ตามปกติจะต้อง รีบดำเนินการแก้ไขทันที	☑	ปฏิบัติตามมาตรการ โครงการจัดให้มีรางระบายน้ำ โดยรอบพื้นที่ฐานหลุมผลิต โดยมีทิศทางการไหลเข้าสู่ บ่อดักน้ำมันก่อนไหลออกสู่พื้นที่กันชนที่มีคันดิน โดยรอบฐานอีกชั้นหนึ่ง โดยมีการตรวจสอบและ บำรุงรักษาเป็นประจำทุกเดือนเพื่อให้สามารถใช้งานได้ ตามวัตถุประสงค์	-

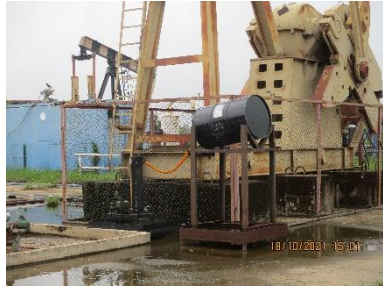
4. การใช้งานสารเคมีต่างๆ ในการผลิต ปิโตรเลียม (ถ้ามี) ต้องวางอยู่บน ลานคอนกรีตที่มีคันหรือรางระบาย น้ำล้อมรอบหรือวัสดุกันซึมเสมอ เพื่อจำกัดการแพร่กระจายและ การซึมผ่านลงสู่ใต้ดินกรณีเกิด การรั่วไหล	✓	ปฏิบัติตามมาตรการ โดยได้มีการจัดวางถังสารเคมีบน พื้นคอนกรีต และจัดให้มีภาชนะรองที่มีความจุเพียงพอ เพื่อป้องกันการรั่วไหลลงสู่ใต้ดิน	-

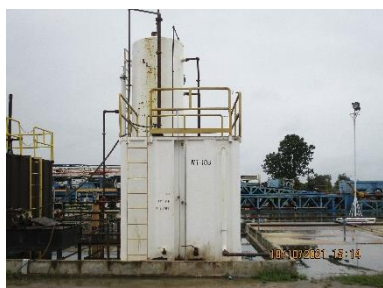
2.4 การจัดการน้ำจากกระบวนการผลิต	กิจกรรมการขนส่งและการอัดกลับน้ำจากกระบวนการผลิตลงสู่หลุมอัดกลับน้ำ อาจก่อให้เกิดการปนเปื้อนต่อน้ำใต้ดินและแหล่งน้ำบริเวณใกล้เคียง กรณีที่แรงอัดในหลุมสูงเกินหรือกรณีปั้มน้ำชำรุด หรือ	ก. การจัดการน้ำจากกระบวนการผลิตบริเวณพื้นที่ฐานหลุมผลิต 1. จัดให้มีถังเก็บน้ำจากกระบวนการผลิตที่มีปริมาณเพียงพอ และติดตั้งบนพื้นที่ลาดคอนกรีตที่มีคันคอนกรีตล้อมรอบสามารถรองรับปริมาณการรั่วไหลของน้ำจากกระบวนการผลิตได้ทั้งหมด	✓	ปฏิบัติตามมาตรการ โดยจัดวางถังเก็บน้ำจากกระบวนการผลิตบนพื้นคอนกรีตและสร้างคันกันล้อมรอบ เพื่อป้องกันการรั่วไหลสู่ดิน และน้ำใต้ดิน	-

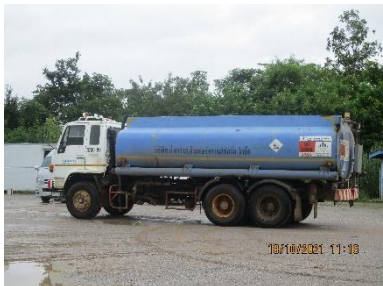
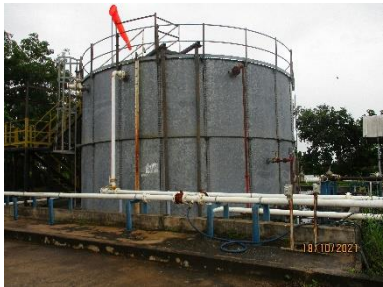
<p>(L44-C)</p>

ปัจจัย สิ่งแวดล้อม	ผลกระทบ	มาตรการป้องกันและแก้ไขผลกระทบ สิ่งแวดล้อม	ผลการ ปฏิบัติตาม มาตรการ	รายละเอียดการปฏิบัติตามมาตรการ	ปัญหา อุปสรรค และการ แก้ไข	หมายเหตุ/เอกสารอ้างอิง
	เกิดการรั่วไหลของน้ำจาก กระบวนการผลิตในระหว่าง การขนส่ง ขนถ่ายหรือ การกักเก็บ เป็นต้น	2. จัดให้มีรถบรรทุกน้ำเข้ามารับน้ำ จากกระบวนการผลิตเพื่อนำไปอัด กลับลงไปในหลุมอัดกลับน้ำบริเวณ พื้นที่หลุมอัดกลับน้ำ L44-C และ WB-1 Deep	✓	ปฏิบัติตามมาตรการ โครงการจัดให้รถบรรทุกน้ำรับน้ำ จากกระบวนการผลิตเพื่อนำไปอัดกลับลงไปในหลุม อัดกลับน้ำบริเวณพื้นที่หลุมอัดกลับน้ำ L44-C และ WB-1 Deep	-

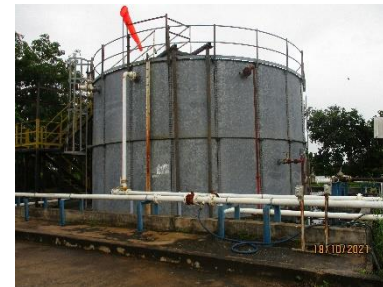
<p>(L44-C)</p>

<p>(WB-1 Deep)</p>
		ข. การจัดการน้ำจากกระบวนการ ผลิตบริเวณพื้นที่หลุมอัดกลับน้ำ 3. วางถังเก็บน้ำจากกระบวนการผลิต บนพื้นที่ลาดคอนกรีต

ปฏิบัติตามมาตรการ โครงการจัดให้มีถังเก็บน้ำจาก กระบวนการผลิตภายในพื้นที่หลุมอัดกลับ	-

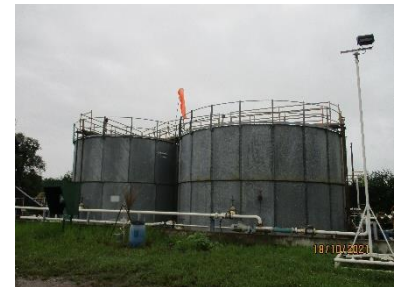
(WB-1 Deep)
		4. จัดให้มีคันคอนกรีตกันล้อมรอบถังเก็บน้ำจากกระบวนการผลิตสำหรับในกรณีเกิดเหตุการณ์รั่วไหลเล็กน้อย	✓	ปฏิบัติตามมาตรการ โดยได้จัดสร้างคันกันรอบบริเวณถังเก็บน้ำจากกระบวนการผลิตเป็นคันคอนกรีตเพื่อป้องกันการรั่วไหลสู่ดิน และน้ำใต้ดิน	-

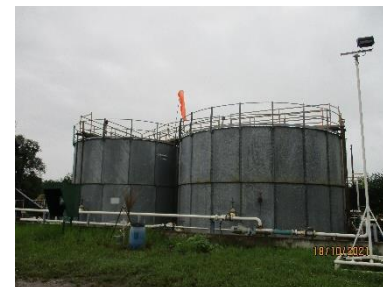
(WB-1 Deep)
		5. จัดให้มีรั้วระบายน้ำจากบริเวณพื้นที่วางถังเก็บน้ำจากกระบวนการผลิตไปยังบ่อคอนกรีตขนาด 4,150 บาร์เรล สำหรับพื้นที่หลุมอัดกลับน้ำ L44-C และขนาด 3,434 บาร์เรล สำหรับพื้นที่หลุมอัดกลับน้ำ WB-1 Deep	✓	ปฏิบัติตามมาตรการ โดยจัดสร้างระบบระบายน้ำจากบริเวณพื้นที่ถังเก็บน้ำจากกระบวนการผลิตไปยังบ่อคอนกรีตในพื้นที่หลุมอัดกลับน้ำเพื่อป้องกันการรั่วไหลสู่ดินและน้ำใต้ดิน	-	  (L44-C)

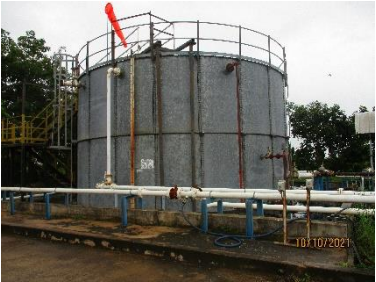
<p>(L44-C)</p>

ปัจจัย สิ่งแวดล้อม	ผลกระทบ	มาตรการป้องกันและแก้ไขผลกระทบ สิ่งแวดล้อม	ผลการ ปฏิบัติตาม มาตรการ	รายละเอียดการปฏิบัติตามมาตรการ	ปัญหา อุปสรรค และการ แก้ไข	หมายเหตุ/เอกสารอ้างอิง
		<p>ค. กรณีเครื่องสูบน้ำชำรุด</p> <p>8. เก็บน้ำในถังเก็บน้ำหรือบ่อคอนกรีต ขนาด 4,150 บาร์เรล สำหรับพื้นที่ หลุมอัดกลับน้ำ น้ำ L44-C และ ขนาด 3,434 บาร์เรล สำหรับพื้นที่ หลุมอัดกลับน้ำ WB-1 Deep เป็นการชั่วคราวเพื่อลดปริมาณน้ำ อัดกลับให้อยู่ในระดับที่เหมาะสม</p>	✓	ปฏิบัติตามมาตรการ โครงการจัดให้มีถังเก็บน้ำจาก กระบวนการผลิตภายในพื้นที่หลุมอัดกลับ โดยรถขนส่ง น้ำจากกระบวนการผลิตจะนำน้ำมาขนถ่ายลงในถัง กักเก็บก่อนดำเนินการอัดกลับ จึงสามารถควบคุม ปริมาณน้ำอัดกลับให้อยู่ในระดับที่เหมาะสม	-

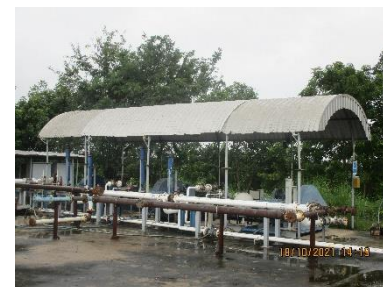
<p>(L44-C)</p>

ปัจจัย สิ่งแวดล้อม	ผลกระทบ	มาตรการป้องกันและแก้ไขผลกระทบ สิ่งแวดล้อม	ผลการ ปฏิบัติตาม มาตรการ	รายละเอียดการปฏิบัติตามมาตรการ	ปัญหา อุปสรรค และการ แก้ไข	หมายเหตุ/เอกสารอ้างอิง
		9. กรณีที่เครื่องสูบน้ำชำรุด ให้รีบ ดำเนินการซ่อมแซมโดยเร็วที่สุด	✓	ปฏิบัติตามมาตรการ โดยจัดให้มีเจ้าหน้าที่ดูแล การทำงานและตรวจสอบซ่อมบำรุงประจำหลุมอัดกลับ น้ำตลอด 24 ชั่วโมง นอกจากนี้ โครงการจัดให้มีเครื่อง สูบน้ำไว้ทั้งหมด 2 เครื่องและจะใช้งานทีละ 1 เครื่อง สลับกันไป	-

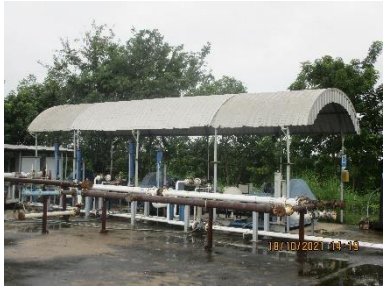
<p>(L44-C)</p>

ปัจจัย สิ่งแวดล้อม	ผลกระทบ	มาตรการป้องกันและแก้ไขผลกระทบ สิ่งแวดล้อม	ผลการ ปฏิบัติตาม มาตรการ	รายละเอียดการปฏิบัติตามมาตรการ	ปัญหา อุปสรรค และการ แก้ไข	หมายเหตุ/เอกสารอ้างอิง
		10. จัดเตรียมเครื่องสูบน้ำสำรองไว้ใน พื้นที่หลุมอัดกลับน้ำ เพื่อใช้ในกรณี ที่เครื่องสูบน้ำชำรุด หรือทำ การซ่อมแซม	✓	ปฏิบัติตามมาตรการ โดยโครงการจัดเตรียมเครื่องสูบน้ำ ไว้ทั้งหมด 2 เครื่องและจะใช้งานทีละ 1 เครื่องสลับกันไป	-

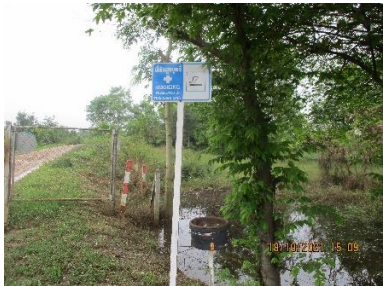
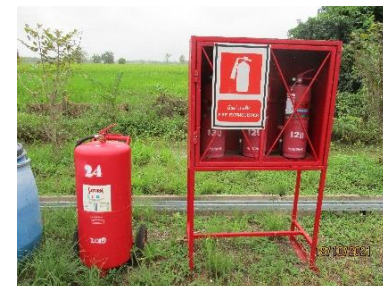
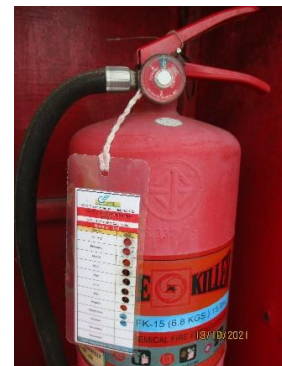
7. จัดให้มีอุปกรณ์ป้องกันและระงับ อัคคีภัยประจำพื้นที่ฐานหลุมผลิต และตรวจสอบสภาพให้พร้อมใช้ งานอยู่เสมอ ซึ่งประกอบไปด้วย - ถังดับเพลิงแบบยกหัวชนิด ผงเคมีแห้ง ABC ขนาด 15 ปอนด์ จำนวน 3 ถัง - ถังดับเพลิงแบบลากเข็นชนิด ผงเคมีแห้ง ABC ขนาด 110 ปอนด์ จำนวน 1 ถัง	☑	ปฏิบัติตามมาตรการโดยกำหนดแผนระงับเหตุฉุกเฉิน รวมทั้งขั้นตอนการปฏิบัติสำหรับเหตุการณ์ฉุกเฉิน การอบรมเรื่องอัคคีภัยและการใช้อุปกรณ์ดับเพลิง โดยจำกัดพื้นที่สูบบุหรี่เฉพาะบริเวณด้านหน้าฐานหลุม ผลิตที่กำหนดไว้เท่านั้น และได้จัดเตรียมอุปกรณ์ ดับเพลิงซึ่งมีการตรวจสอบสภาพเป็นประจำทุกเดือนไว้ ภายในฐานหลุมผลิต ติดตั้งอุปกรณ์บอกทิศทางลมให้ สามารถมองเห็นได้ทั่วพื้นที่ปฏิบัติงาน และกำหนด จุดรวมพลไว้ในพื้นที่ฐานหลุมผลิต	-

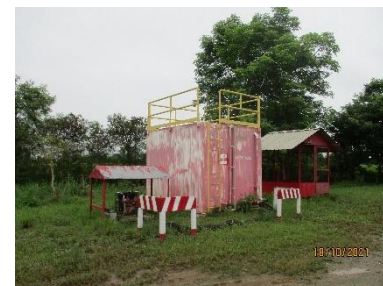
8. สำหรับฐานหลุมผลิตที่มีเครื่องสูบบนคันโยก (Beam Pump) ให้จัดเตรียมปั้มน้ำดับเพลิง (Fire Pump) ไว้ประจำพื้นที่ฐานหลุมผลิต จำนวน 1 เครื่อง/ฐาน	☑	ปฏิบัติตามมาตรการ โดยโครงการจัดเตรียมปั้มน้ำดับเพลิง (Fire Pump) ไว้ประจำพื้นที่ฐานหลุมผลิต WBNE-C	-

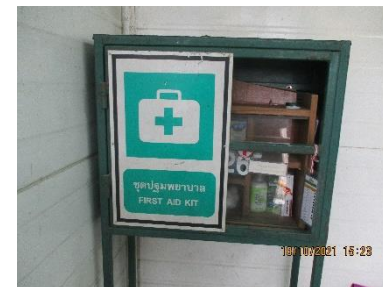
11. การจัดการด้านสาธารณสุข <ul style="list-style-type: none"> - จัดให้มีบุคลากรที่ผ่านการอบรมปฐมพยาบาลประจำสำนักงานเวียงชัยบุรี เป็นต้น - มีมาตรการประสานงานกับโรงพยาบาลใกล้เคียง เช่น โรงพยาบาลเวียงชัยบุรี เพื่อจัดการรับส่งผู้ป่วย กรณีเจ็บป่วยหรือเกิดอุบัติเหตุขณะปฏิบัติงาน 	✓	ปฏิบัติตามมาตรการ โครงการจัดให้มีชุดปฐมพยาบาลเบื้องต้นไว้ในพื้นที่โครงการ เพื่อปฐมพยาบาลเบื้องต้นให้กับพนักงานที่มีอาการเจ็บป่วย รวมทั้งมีบุคลากรที่ผ่านการอบรมปฐมพยาบาลประจำอยู่ที่สำนักงานเวียงชัยบุรี นอกจากนี้ โครงการได้ประสานงานกับโรงพยาบาลเวียงชัยบุรี ในกรณีที่เกิดเหตุการณ์ฉุกเฉิน	-

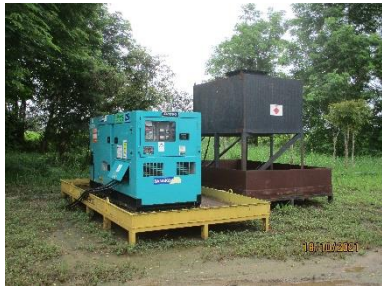
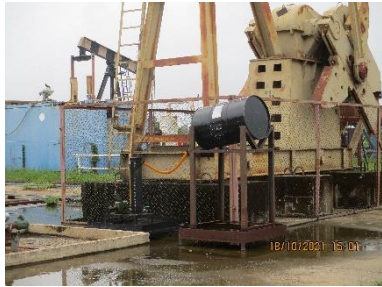
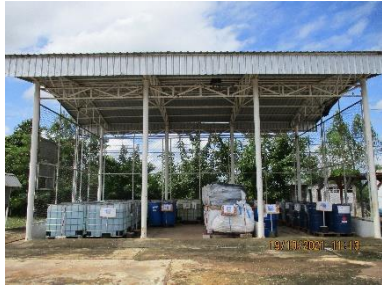
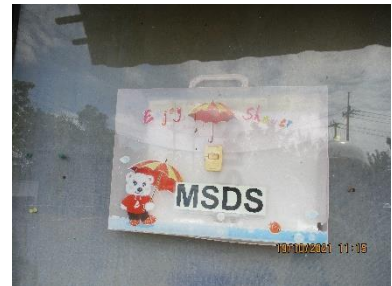
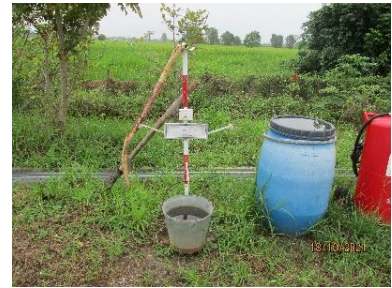
1. การรั่วไหลของ สารเคมี น้ำมัน และของเสีย อันตราย	การหก รั่ว ไหล ของ ของเหลวช่วยเจาะ น้ำมัน สารเคมี หรือของเสีย อันตราย อาจทำให้เกิด การปนเปื้อนลงสู่ดิน น้ำ ใต้ดิน น้ำผิวดิน และ/หรือ สิ่งมีชีวิตในน้ำ	1. ปฏิบัติตามขั้นตอนในการรวบรวม จัดเก็บ ตัดฉลาก และขนถ่าย สารเคมี และน้ำมันต่างๆ อย่าง เคร่งครัด และจัดเก็บในพื้นที่ ปลอดภัย	☑	ปฏิบัติตามมาตรการ โครงการมีการจัดเก็บน้ำมัน เชื้อเพลิงและสารเคมีไว้ในพื้นที่ปลอดภัย พร้อมติด รองรับน้ำมัน เพื่อป้องกันกรณีเกิดการรั่วไหล นอกจากนี้ ได้จัดเตรียมเอกสารกำกับความปลอดภัยเคมีภัณฑ์ (MSDS) เพื่อเป็นข้อมูลทางด้านความปลอดภัยของ สารเคมีที่มีการใช้งาน อีกทั้งทางโครงการได้มีการ กำหนดแผนรองรับเหตุฉุกเฉิน และจัดเตรียมชุดอุปกรณ์ ทำความสะอาดคราบน้ำมัน พร้อมวัสดุดูดซับไว้ภายใน ฐานหลุมผลิตตามแผนรองรับดังกล่าว	-

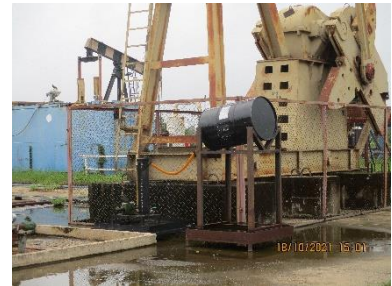
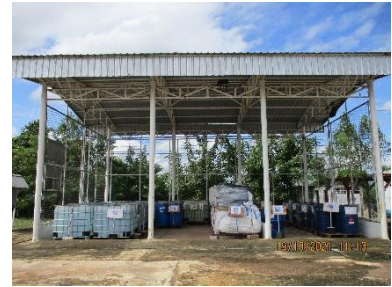
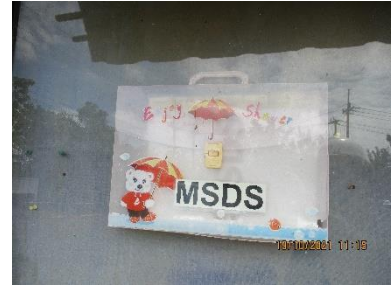
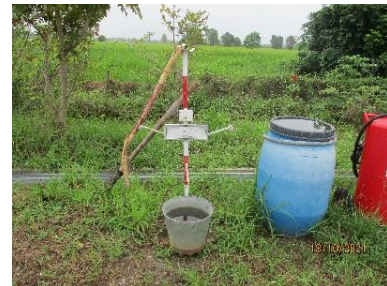
2. จัดเก็บสารเคมีโดยแยกประเภท ตามคุณสมบัติของสารเคมี และ จัด ก า ร ต า ม วิ ธิ มา ต ร ฐ า น เพื่อป้องกันการหกรั่วไหล	✓	ปฏิบัติตามมาตรการ ทางโครงการได้จัดให้มีอาคารเก็บ สารเคมีสำรองไว้ในพื้นที่โครงการอำเภอศรีเทพ จึงไม่มี การจัดเก็บสำรองสารเคมีในพื้นที่ฐานหลุมผลิต จะมี เพียงสารเคมีที่ใช้งานเท่านั้น ซึ่งเป็นสารเคมีสำหรับช่วย ในการแยกน้ำและน้ำมันดิบ โดยได้จัดเตรียมภาตเหล็ก รองรับด้านใต้ถังสารเคมีซึ่งจัดวางบนพื้นคอนกรีตบริเวณ พื้นที่ฐานรองรับแท่นเจาะเดิม บริเวณใกล้กับหัวหลุม ผลิตนอกจากนี้ ได้จัดเตรียมเอกสารกำกับความปลอดภัย เคมีภัณฑ์เพื่อเป็นข้อมูลทางด้านสุขภาพ และ ความปลอดภัยของสารเคมีที่มีการใช้งาน อีกทั้งโครงการ ได้มีการกำหนดแผนรองรับเหตุฉุกเฉิน และจัดเตรียม ชุดอุปกรณ์ทำความสะอาดคราบน้ำมัน พร้อมวัสดุดูดซับ ไว้ภายในฐานหลุมผลิตตามแผนรองรับดังกล่าว	-

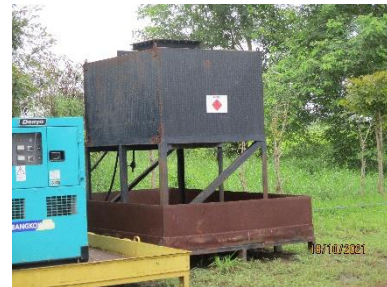
<p>ภาคผนวก จ-1 มาตรการปฏิบัติ กรณีเกิดเหตุฉุกเฉิน และภาคผนวก ฉ เอกสารข้อมูล ความปลอดภัยของวัตถุอันตราย และเคมีภัณฑ์ (MSDS)</p>
		3. ถังเก็บน้ำมันเชื้อเพลิง ต้องเป็น ชนิดที่ไม่ทำปฏิกิริยากับน้ำมัน เชื้อเพลิงและเป็นชนิดที่ใช้กับ น้ำมันเชื้อเพลิงโดยเฉพาะ	✓	ปฏิบัติตามมาตรการ โครงการพิจารณาเก็บน้ำมัน เชื้อเพลิงไว้ในถังเหล็ก โดยบรรจุน้ำมันเชื้อเพลิงไม่เกิน ร้อยละ 90 ของปริมาตรถัง พร้อมติดตั้งถาดรองรับน้ำมัน บริเวณใต้ถังเก็บน้ำมันเชื้อเพลิง	-

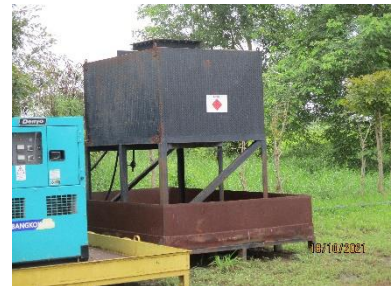
ปัจจัย สิ่งแวดล้อม	ผลกระทบ	มาตรการป้องกันและแก้ไขผลกระทบ สิ่งแวดล้อม	ผลการ ปฏิบัติตาม มาตรการ	รายละเอียดการปฏิบัติตามมาตรการ	ปัญหา อุปสรรค และการแก้ไข	หมายเหตุ/เอกสารอ้างอิง
		4. ภาชนะบรรจุน้ำมันเชื้อเพลิงให้ บรรจุได้ไม่เกินร้อยละ 90 ของ ปริมาตรถังบรรจุน้ำมันเชื้อเพลิง	✓	ปฏิบัติตามมาตรการ โครงการพิจารณาเก็บน้ำมัน เชื้อเพลิงไว้ในถังเหล็ก โดยบรรจุน้ำมันเชื้อเพลิงไม่เกิน ร้อยละ 90 ของปริมาตรถัง พร้อมติดตั้งถาดรองรับน้ำมัน บริเวณใต้ถังเก็บน้ำมันเชื้อเพลิง	-

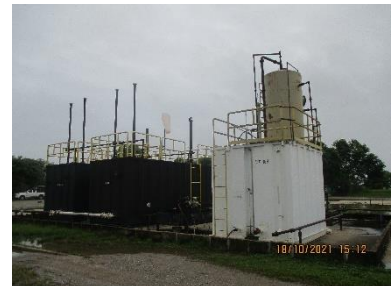
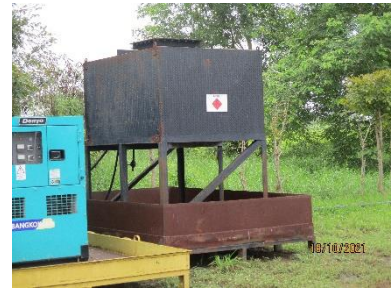
5. จัดวางถังเก็บน้ำมันดิบ และน้ำมัน เชื้อเพลิงบนพื้นคอนกรีตที่มีคั่นกัน ล้อมรอบซึ่งมีขนาดเพียงพอที่จะ เก็บน้ำมันดิบ และน้ำมันเชื้อเพลิง ได้เท่ากับปริมาณความจุของถังใบ ใหญ่ที่สุดภายในคั่นกัน	✓	ปฏิบัติตามมาตรการ โดยได้จัดสร้างคั่นกันรอบบริเวณ ถังเก็บน้ำมันดิบเป็นคั่นคอนกรีต และวางถังน้ำมัน เชื้อเพลิงภายในถาดรองที่มีความจุเพียงพอ เพื่อป้องกัน การรั่วไหลสู่ดิน และน้ำใต้ดิน	-

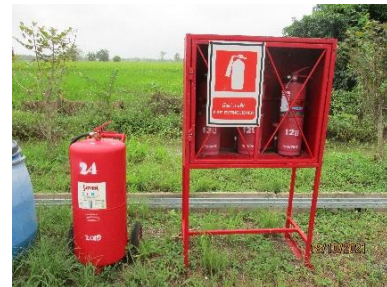
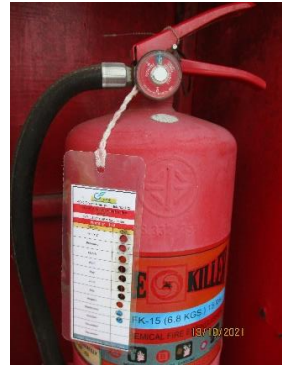
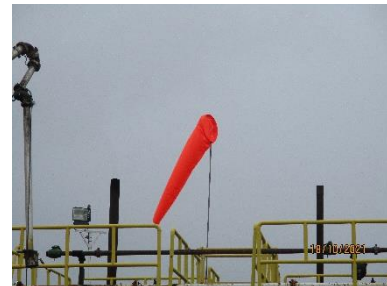
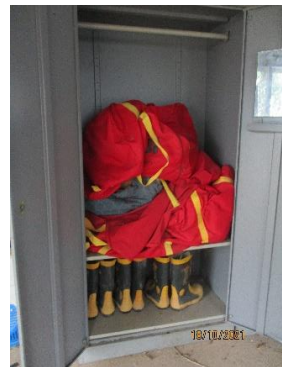
ปัจจัย สิ่งแวดล้อม	ผลกระทบ	มาตรการป้องกันและแก้ไขผลกระทบ สิ่งแวดล้อม	ผลการ ปฏิบัติตาม มาตรการ	รายละเอียดการปฏิบัติตามมาตรการ	ปัญหา อุปสรรค และการแก้ไข	หมายเหตุ/เอกสารอ้างอิง
		2. จัดให้มีอุปกรณ์ป้องกันอัคคีภัยและ คู่มือในการจัดการเหตุฉุกเฉินต่างๆ ประจำฐานหลุมผลิต และควรมีการ ซักซ้อมปฏิบัติตามมาตรการ ดังกล่าวตามความเหมาะสม	✓	ปฏิบัติตามมาตรการ โดยได้ติดตั้งถังดับเพลิง พร้อมทั้ง จัดให้มีการตรวจสอบสภาพเป็นประจำทุกเดือน นอกจากนี้ ได้จัดเตรียมชุดผจญเพลิงติดตั้งอุปกรณ์บอก ทิศทางลมให้สามารถมองเห็นได้ทั่วพื้นที่ปฏิบัติงาน และ กำหนดจุดรวมพลไว้ภายในพื้นที่ฐานหลุมผลิต รวมถึงจัด ให้มีแผนระงับเหตุฉุกเฉิน ขั้นตอนการปฏิบัติสำหรับ เหตุการณ์ฉุกเฉิน การอบรมเรื่องอัคคีภัยและการใช้ อุปกรณ์ดับเพลิง โดยมีการซ้อมแผนฉุกเฉินประจำปี อย่างน้อยปีละ 1 ครั้ง โดยในปี พ.ศ. 2564 โครงการได้ ดำเนินการซ้อมแผนฉุกเฉินประจำปีร่วมกับหน่วยงาน ท้องถิ่นที่เกี่ยวข้อง ไปเมื่อวันที่ 1 ธันวาคม พ.ศ. 2564	-

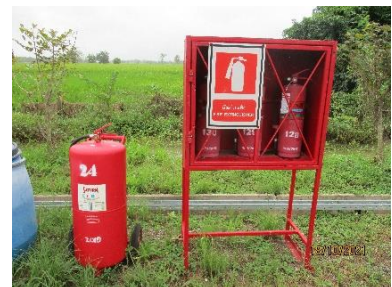
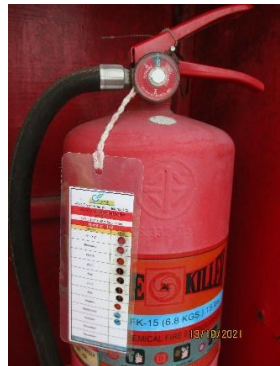
4. สัญญาณเตือนภัยและอุปกรณ์ ป้องกันอัคคีภัยและผจญเพลิงต้อง มีอยู่ประจำระหว่างการเจาะ ทุกครั้ง และต้องตรวจสอบให้มี ความพร้อมในการใช้งานอยู่เสมอ	✓	ปฏิบัติตามมาตรการ โดยได้ติดตั้งถังดับเพลิง พร้อมทั้งจัดให้มีการตรวจสอบสภาพเป็นประจำทุกเดือน นอกจากนี้ โครงการได้จัดเตรียมชุดผจญเพลิงติดตั้ง อุปกรณ์บอกทิศทางลมให้สามารถมองเห็นได้ทั่วพื้นที่ ปฏิบัติงาน และกำหนดจุดรวมพลไว้ภายในพื้นที่ รวมถึง จัดให้มีแผนระงับเหตุฉุกเฉิน ขั้นตอนการปฏิบัติสำหรับ เหตุการณ์ฉุกเฉิน การอบรมเรื่องอัคคีภัยและการใช้ อุปกรณ์ดับเพลิง	-

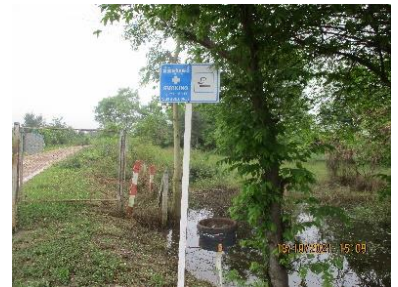
7. กำหนดให้มีการสูบบุหรี่ในบริเวณที่ จัดเตรียมไว้เท่านั้น	☑	ปฏิบัติตามมาตรการ โครงการมีการจำกัดพื้นที่การสูบบุหรี่ ไว้บริเวณด้านหน้าโครงการตลอดระยะการดำเนินงาน	-

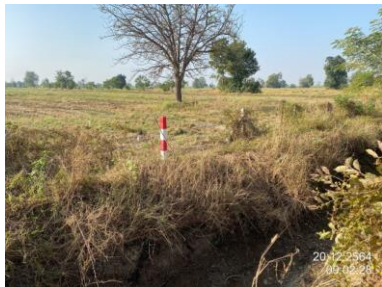
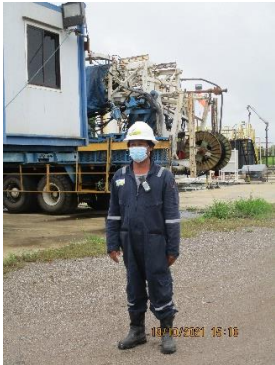
ปัจจัย สิ่งแวดล้อม	ผลกระทบ	มาตรการป้องกันและแก้ไขผลกระทบ สิ่งแวดล้อม	ผลการ ปฏิบัติตาม มาตรการ	รายละเอียดการปฏิบัติตามมาตรการ	ปัญหา อุปสรรค และการแก้ไข	หมายเหตุ/เอกสารอ้างอิง
		8. ห้ามผู้ที่ไม่เกี่ยวข้องเข้ามาในพื้นที่	☑	ปฏิบัติตามมาตรการ โครงการได้มีการกันรั้วลวดหนาม โดยรอบพื้นที่โครงการสูงประมาณ 1.5 เมตร เพื่อแสดง อาณาเขตพื้นที่โครงการอย่างชัดเจน และจัดให้มี เจ้าหน้าที่รักษาความปลอดภัยประจำในบริเวณทางเข้า- ออก ตลอด 24 ชั่วโมง เพื่อป้องกันมิให้รถและผู้ที่ ไม่เกี่ยวข้องเข้ามาในพื้นที่โครงการตลอดระยะ การดำเนินงาน ปัจจุบันพื้นที่ฐานหลุมผลิต WBNE-C อยู่ระหว่างดำเนินการผลิตแบบต่อเนื่อง โครงการไม่มี พนักงานรักษาความปลอดภัยประจำพื้นที่ฐานหลุมผลิต WBNE-C โดยได้มอบหมายให้พนักงานที่ปฏิบัติงาน ภายในพื้นที่ฐานหลุมผลิตดังกล่าวปฏิบัติหน้าที่แทน	-

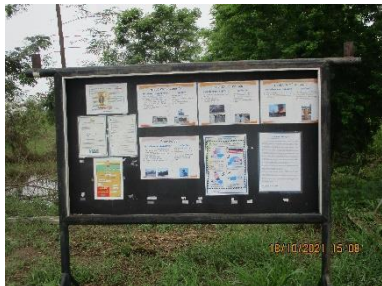
3. จัดทำแผนวิธีการปฏิบัติงาน แจ้งถึง ข้อควรระวังแก่พนักงาน	☑	ปฏิบัติตามมาตรการ โครงการจัดให้มีป้ายประชาสัมพันธ์ แจ้งเตือนพนักงานและแผนฉุกเฉินต่างๆ ไว้ภายในพื้นที่ โครงการเพิ่มเติม เนื่องจากสถานการณ์การแพร่ระบาดของ ของโรคโควิด-19 โครงการได้เล็งเห็นถึงความสำคัญของการ ให้ความร่วมมือกับหน่วยงานด้านสาธารณสุขในพื้นที่ โครงการ ในการป้องกันการแพร่ระบาดของโรคดังกล่าว โดยการหลีกเลี่ยงการจัดกิจกรรมที่มีคนจำนวนมากมา รวมตัวกัน อย่างไรก็ตาม โครงการมีแผนที่จะจัดการ อบรมระบบการจัดการด้านอาชีวอนามัยความปลอดภัย และสิ่งแวดล้อม และเรื่องต่างๆ ที่เกี่ยวข้องกับมาตรฐาน ความปลอดภัย รวมถึงการให้ความรู้ด้านสาธารณสุขและ สุขภาพตามความเหมาะสมให้กับผู้ปฏิบัติงานตามเมื่อ สถานการณ์การระบาดของโรคคลี่คลายลง	-

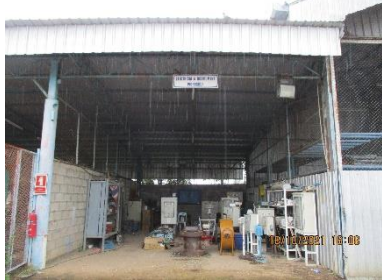
7. ตรวจสอบอุปกรณ์ และสายเคเบิลที่ใช้อย่างสม่ำเสมอ เพื่อป้องกันอุบัติเหตุ	✓	ปฏิบัติตามมาตรการ โครงการมีแนวทางและแผนในการตรวจสอบและซ่อมบำรุงทั้งในส่วน of เครื่องจักร อุปกรณ์ โดยมีเจ้าหน้าที่สำหรับการดำเนินการติดตามตรวจสอบ และซ่อมบำรุงอย่างสม่ำเสมอตามแผนที่กำหนด	-

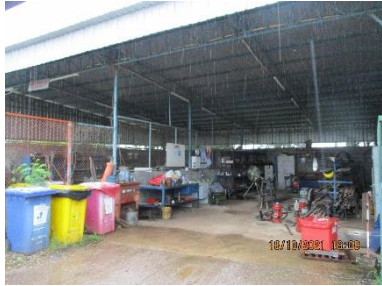
<p>และภาคผนวก จ-2 การตรวจสอบ เครื่องจักรอุปกรณ์</p>

8. หลีกเลี่ยงการเคลื่อนย้ายอุปกรณ์ ในบริเวณใกล้กับเครื่องจักรต่างๆ เพื่อป้องกันความเสียหาย	☑	ปฏิบัติตามมาตรการ การเคลื่อนย้ายวัสดุอุปกรณ์ต่างๆ จะดำเนินการอย่างระมัดระวัง โดยมีเจ้าหน้าที่คอยให้ สัญญาณระหว่างการเคลื่อนย้าย ป้องกันการเกิดอุบัติเหตุ จากการเคลื่อนย้าย	-	-
