## บทที่ 3 ผลการติดตามตรวจสอบคุณภาพสิ่งแวดล้อม

รายงานฉบับนี้เป็นรายงานการติดตามและตรวจสอบคุณภาพสิ่งแวดล้อม และรายงานผลการปฏิบัติตามมาตรการป้องกันและแก้ไขผลกระทบสิ่งแวดล้อมโครงการเหมืองแร่พลูออไรต์และหินอุตสาหกรรมชนิดหินปูน (เพื่ออุตสาหกรรมก่อสร้าง) ของ บริษัท ศิลาสามยอด จำกัด ประทานบัตรที่ 25856/14715 ร่วมแผนผังโครงการเดียวกันกับประทานบัตรที่ 25970/15996 ตั้งอยู่ที่ ตำบลป่าพลู อำเภอบ้านโฮ่ง จังหวัดลำพูน ของเดือน ตุลาคม 2564 โดยในส่วนของ การติดตามและตรวจสอบคุณภาพสิ่งแวดล้อมมีการดำเนินการดังแสดงในตารางที่ 3-1

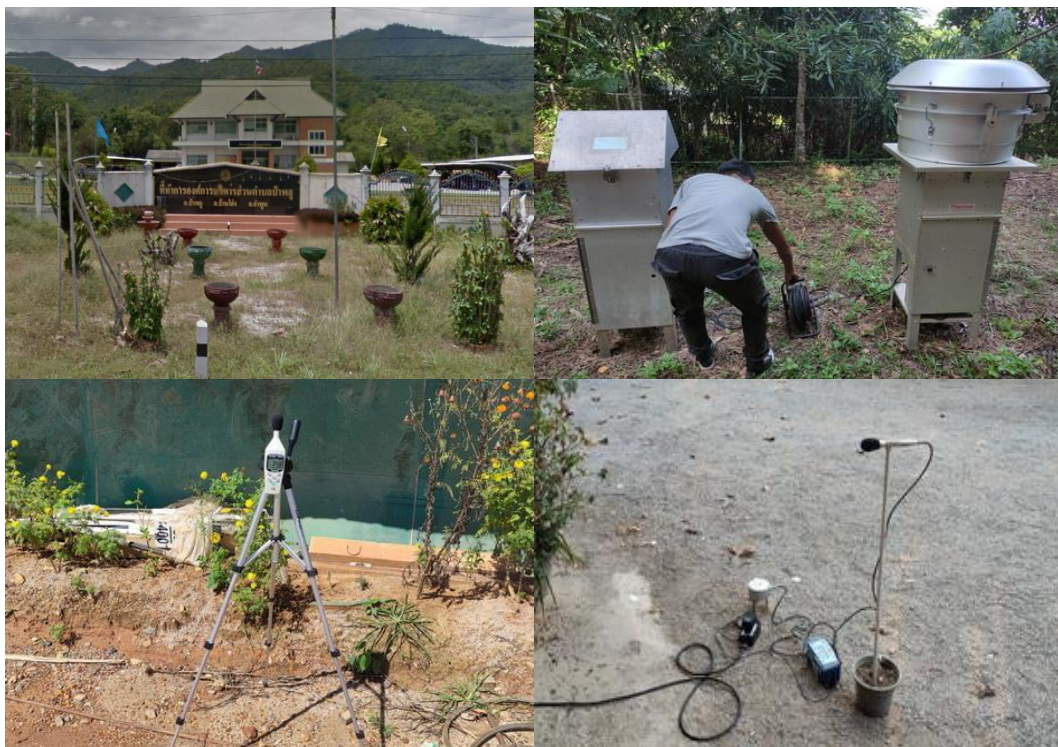
รูปที่ 3-2 การตรวจวัดคุณภาพอากาศบริเวณชุมชนป่าพลู ทำการตรวจวัดฝุ่นละอองรวม  
ระดับเสียง และความสั่นสะเทือน

จากตารางที่ 3-3 พบว่าบริเวณชุมชนบ้านป่าพลู บริเวณชุมชนบ้านวังหลวง และบริเวณโรงไม้หินของโครงการ ตรวจวัดปริมาณฝุ่นละอองรวม (TSP) มีค่าเท่ากับ 0.052 0.048 0.090 มิลลิกรัมต่อลูกบาศก์เมตร ตามลำดับ

จากตารางที่ 3-4 พบว่าบริเวณชุมชนบ้านป่าพลู ชุมชนบ้านวังหลวง และบริเวณ โรงโม้หินของโครงการตรวจวัดค่าระดับเสียงเฉลี่ย 24 ชม.(Leq) มีค่าเท่ากับ 53.5 50.7 61.3 dB(A) ตามลำดับ และพบว่าผลการตรวจวัดระดับเสียงสูงสุด 24 ชม. (Lmax) มีค่าเท่ากับ 95.3 92.4 99.9 dB(A) ตามลำดับ

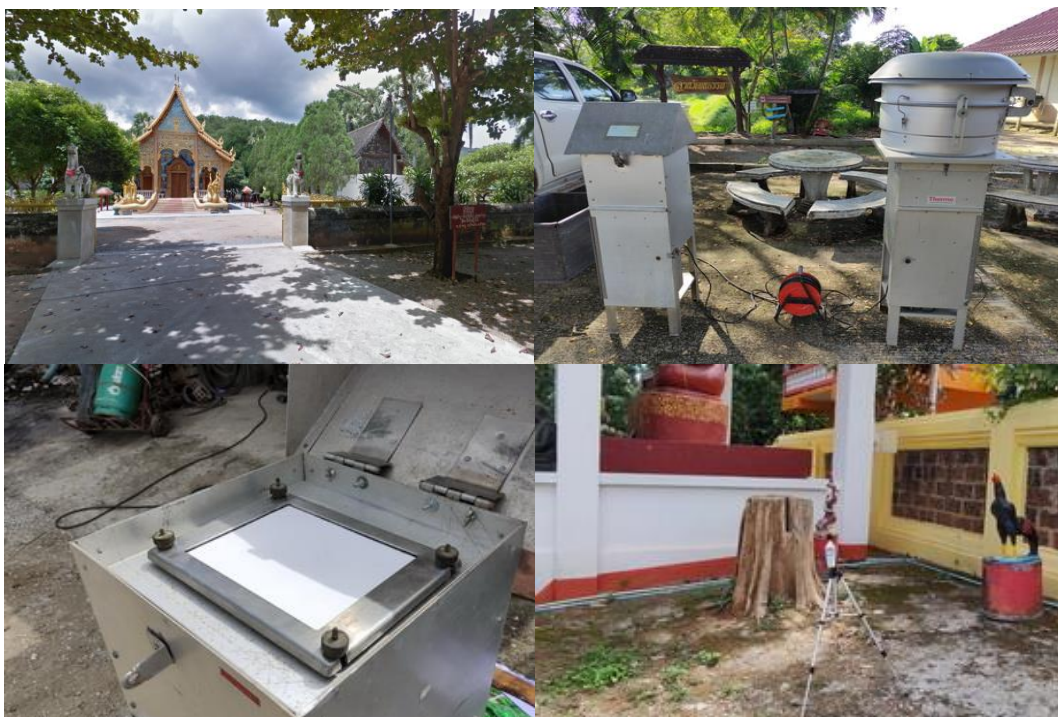
รูปที่ 3-3 การตรวจวัดคุณภาพอากาศบริเวณชุมชนบ้านวังหลวง ทำการตรวจวัดฝุ่นละอองรวม  
และระดับเสียง

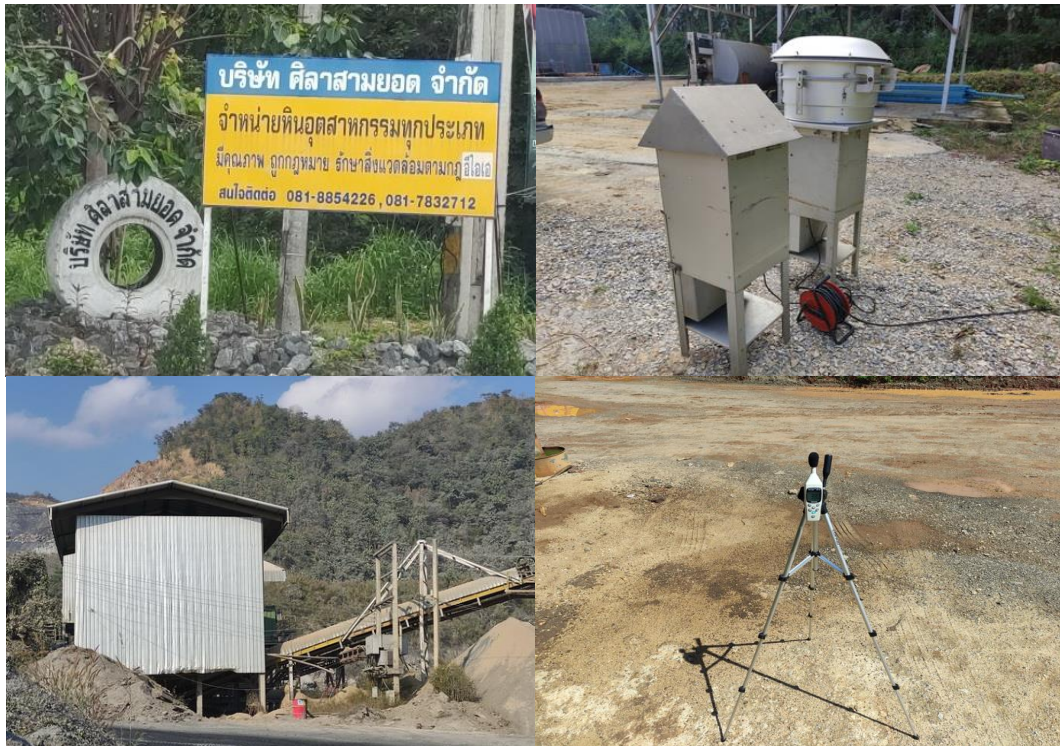
รูปที่ 3-4 การตรวจวัดคุณภาพอากาศบริเวณโรงโม่หินของโครงการ ทำการตรวจวัดฝุ่นละอองรวม ความทึบแสง และระดับเสียง

จากตารางที่ 3-3 พบว่าค่าความทึบแสงที่ตรวจวัดได้ ณ ตำแหน่งบริเวณปากโม้ และ บริเวณเครื่องย่อย เท่ากับ 13.3 และ 14.5 ตามลำดับ โดยการตรวจวัดดังกล่าวเมื่อเปรียบเทียบกับ ค่ามาตรฐานตามประกาศกระทรวงวิทยาศาสตร์ เทคโนโลยีและสิ่งแวดล้อม เรื่อง กำหนดมาตรฐาน ควบคุมการปล่อยฝุ่นละอองจากโรงโม้ บด หรือย่อยหิน (ประกาศในราชกิจจานุเบกษา เล่ม 114 ตอน ที่ 6 ง วันที่ 21 มกราคม 2540 กำหนดค่าความทึบแสง ไม่เกิน 20 (แสดงภาคผนวก ค.) ดังนั้นผล การตรวจวัดที่ได้ทั้งหมด อยู่ในเกณฑ์มาตรฐานกำหนด

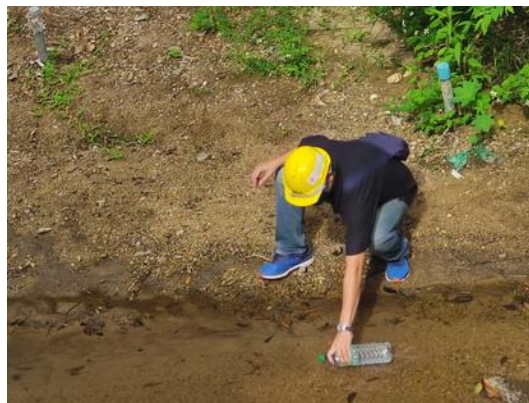
สำหรับการตรวจวัดคุณภาพน้ำนั้นสามารถเก็บตัวอย่างได้เพียงจุดเดียวที่บริเวณแม่น้ำลำดังแสดงในรูปที่ 3-5 เนื่องจากจุดเก็บน้ำบริเวณห้วยสามยาง จุดที่ไหลออกจากพื้นที่โครงการมีลักษณะแห้งขอด ดังแสดงในรูปที่ 3-6

รูปที่ 3-5 การตรวจวัดคุณภาพน้ำบริเวณแม่น้ำลี่

จากผลการตรวจวัดในตารางที่ 3-7 พบว่า แม่น้ำลี้ตรวจวัดคุณภาพน้ำวิเคราะห์หา ความเป็นกรด – ด่าง (pH) มีค่าเท่ากับ 7.1 ความขุ่น (Turbidity) มีค่าเท่ากับ 1.5 NTU ตะกอนละลายทั้งหมด (Total Dissolved Solid) มีค่าเท่ากับ 274 mg/l ความกระด้างทั้งหมด (Total Hardness) มีค่าเท่ากับ 179 mg/l เหล็กมีค่าเท่ากับ <0.05 mg/l ซัลเฟต มีค่าเท่ากับ 14.0 mg/l สังกะสี มีค่าเท่ากับ <0.05 mg/l ตะกั่ว มีค่าเท่ากับ <0.05 mg/l แคดเมียม มีค่าเท่ากับ <0.05 mg/l และปริมาณตะกอนแขวนลอย มีค่าเท่ากับ 3.8 mg/l

จากผลการตรวจวัดคุณภาพน้ำประเภทที่ 3 ดังกล่าวเมื่อเทียบกับค่ามาตรฐานตามประกาศคณะกรรมการสิ่งแวดล้อมแห่งชาติ ฉบับที่ 8 (พ.ศ. 2537)ออกตามความในพระราชบัญญัติส่งเสริมและรักษาคุณภาพสิ่งแวดล้อมแห่งชาติพ.ศ. 2535 เรื่อง กำหนดมาตรฐานคุณภาพน้ำในแหล่งผิวดิน (แสดงภาคผนวก ค.) พบว่ามีค่าผ่านตามเกณฑ์มาตรฐานที่กำหนดไว้
