บทที่ 1

บทนำ

| 1. ชื่อโครงการ | โครงการเหมืองแร่หินอุตสาหกรรมชนิดหินบะซอลต์ เพื่ออุตสาหกรรมก่อสร้าง ของบริษัท ส.เชมราฐ อินดัสตรี จำกัด ประทานบัตรที่ 31876/15832 |

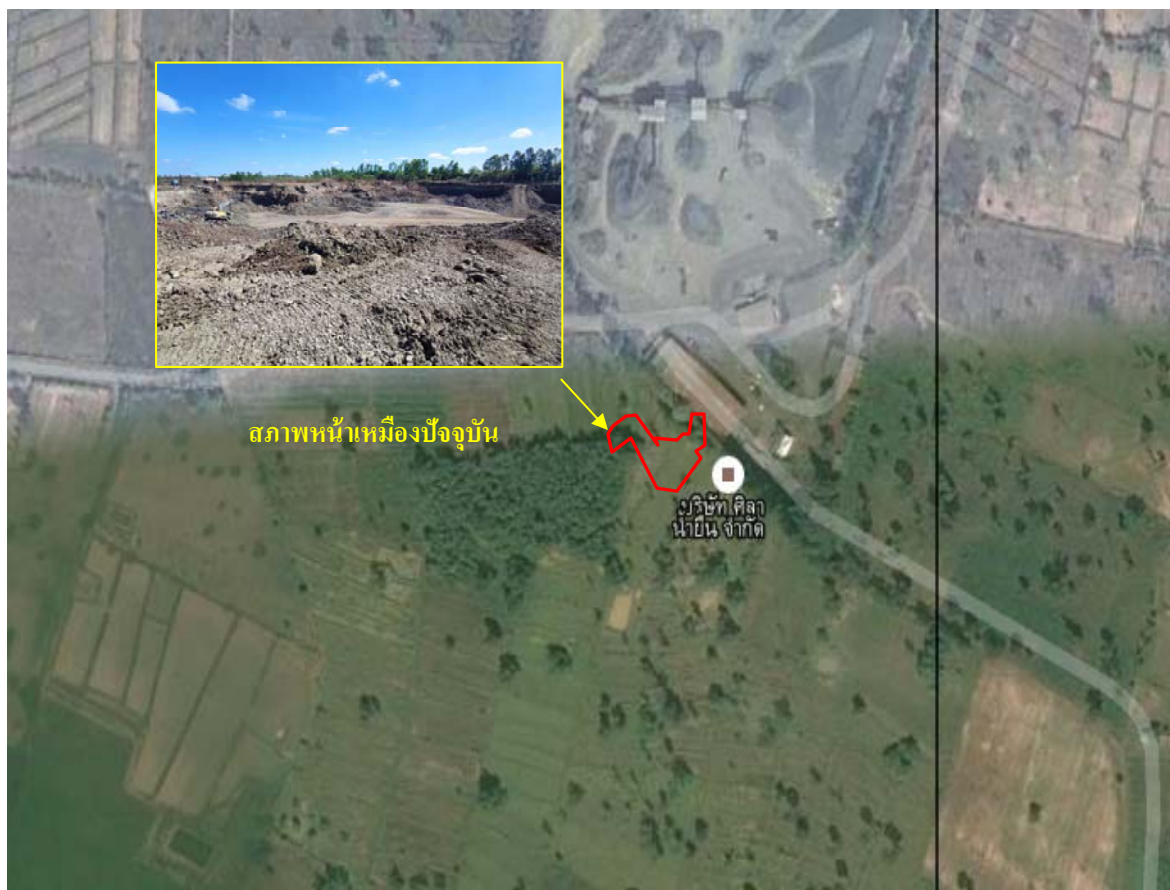
รูปที่ 1-3 การใช้ประโยชน์ที่ดินภายในพื้นที่โครงการและพื้นที่

จากลักษณะธรณีวิทยาแหล่งแร่ โครงการจะมีลักษณะเป็นที่ราบ ดังนั้น จึงมีลักษณะการออกแบบและวางแผนการทำเหมืองที่คล้ายคลึงกัน เช่น มีการทำเหมืองโดยวิธีเหมืองทาบโดยจะใช้รถ Back Hole ในการขุดเปลือกดิน พร้อมกับปรับปรุงซ่อมแซมเส้นทางลูกรังสาธารณะประโยชน์ที่ติดกับพื้นที่โครงการและเส้นทางลำลองในเหมือง เพื่อพัฒนาหน้าเหมืองและการขนส่งแร่ ส่วนการผลิตหินบะซอลต์จะใช้การขุดเจาะระเบิดภายในขอบเขตการทำเหมืองของพื้นที่ประทานบัตร (ดังรูปที่ 1-3)
