## บทที่ 2

### ผลการปฏิบัติตามมาตรการป้องกันและแก้ไขผลกระทบสิ่งแวดล้อม และมาตรการติดตามตรวจสอบผลกระทบสิ่งแวดล้อม

**ตารางที่ 2-1 ผลการตรวจสอบการปฏิบัติตามมาตรการและเงื่อนไขด้านสิ่งแวดล้อม**  
**โครงการเหมืองแร่หินอุตสาหกรรมชนิดหินแอนดีไซต์ เพื่ออุตสาหกรรมก่อสร้าง**  
**ของ บริษัท พุ่งคาฮาเบอร์ จำกัด (มหาชน) ประทานบัตรที่ 28676/15268**  
**ที่ ตำบลท่าตูม อำเภอแก่งคอย จังหวัดสระบุรี**

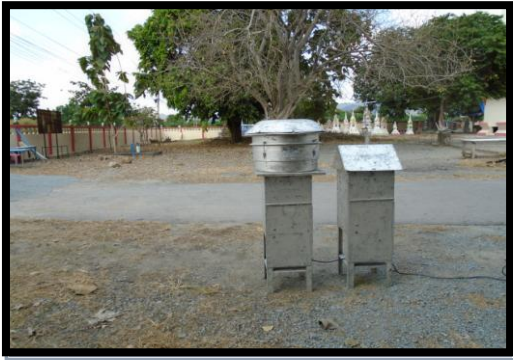
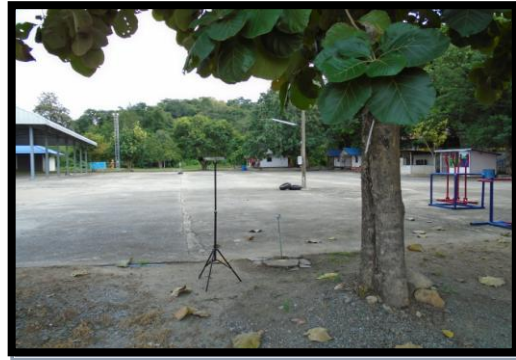
รูปที่ 2-2 การตรวจวัดคุณภาพอากาศและ เสียงวัดเขาขุย

**บริเวณวัดเขาขุข :** ตรวจวัดปริมาณฝุ่นละออง (TSP) ได้เท่ากับ 0.047 มิลลิกรัม/ลูกบาศก์เมตร

**วัดเขาขุขุ :** ผลตรวจวัดระดับเสียงเฉลี่ย 1 ชั่วโมง (Leq. 1 hr.) พบว่ามีค่าอยู่ในช่วง 47.9-57.0 dBA โดยมีค่าระดับเสียงเฉลี่ย 24 ชั่วโมง (Leq. 24 hr.) เท่ากับ 54.1 dBA และค่าระดับเสียงสูงสุด (Lmax) พบว่ามีค่าอยู่ในช่วง 58.4-78.7 dBA

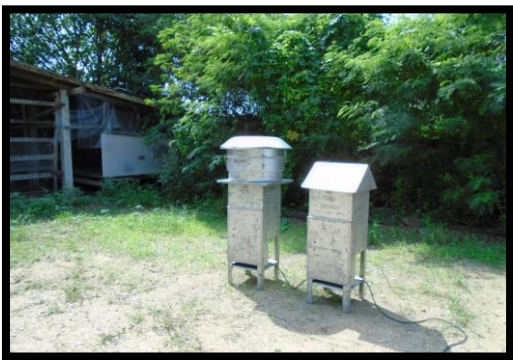
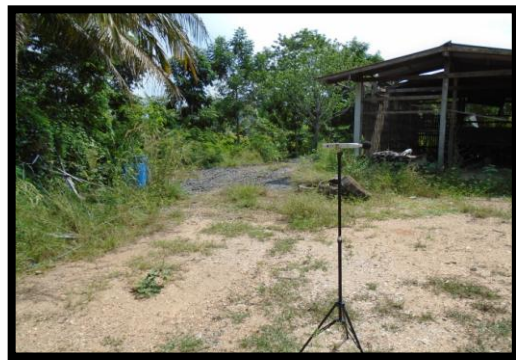
รูปที่ 2-3 การตรวจวัดคุณภาพอากาศและ เสียงบ้านโป่งค่า

**บริเวณบ้านโป่งค่า :** ตรวจวัดปริมาณฝุ่นละออง (TSP) ได้เท่ากับ 0.035 มิลลิกรัม/ลูกบาศก์เมตร

**บ้านโป่งค่า :** ผลตรวจวัดระดับเสียงเฉลี่ย 1 ชั่วโมง (Leq. 1 hr.) พบว่ามีค่าอยู่ในช่วง 49.5-56.4 dBA โดยมีค่าระดับเสียงเฉลี่ย 24 ชั่วโมง (Leq. 24 hr.) เท่ากับ 54.0 dBA และค่าระดับเสียงสูงสุด (Lmax) พบว่ามีค่าอยู่ในช่วง 62.1-84.4 dBA

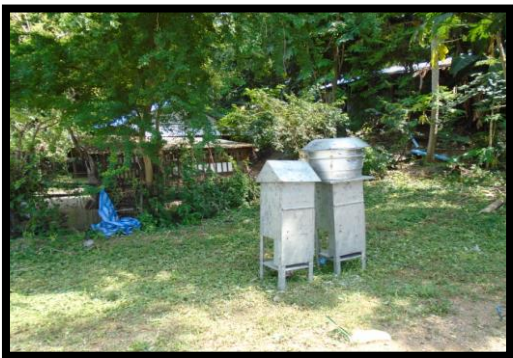
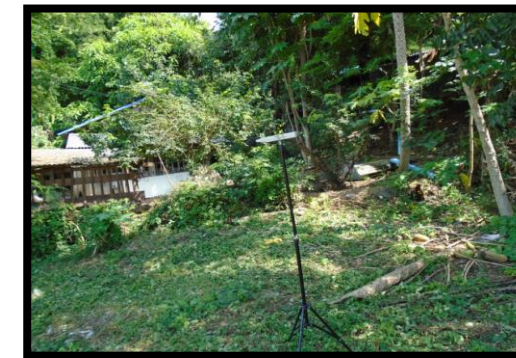
รูปที่ 2-4 การตรวจวัดคุณภาพอากาศและ เสียง บ้านบ่อโสก

**บริเวณบ้านบ่อโสก :** ตรวจวัดปริมาณฝุ่นละออง (TSP) ได้เท่ากับ 0.041 มิลลิกรัม/ลูกบาศก์

**บ้านบ่อโสก :** ผลตรวจวัดระดับเสียงเฉลี่ย 1 ชั่วโมง (Leq. 1 hr.) พบว่ามีค่าอยู่ในช่วง 44.3-55.9 dBA โดยมีค่าระดับเสียงเฉลี่ย 24 ชั่วโมง (Leq. 24 hr.) เท่ากับ 52.3 dBA และค่าระดับเสียงสูงสุด (Lmax) พบว่ามีค่าอยู่ในช่วง 58.4-78.7 dBA

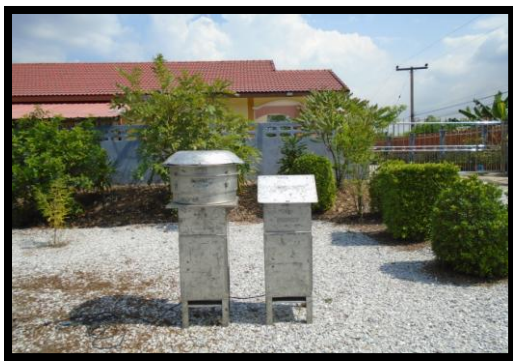
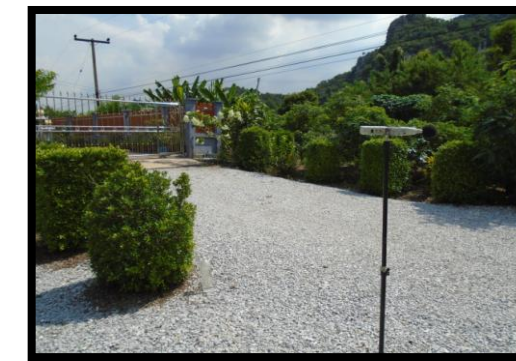
รูปที่ 2-5 การตรวจวัดคุณภาพอากาศและ เสียงบ้านป่าไม้แดง

**บริเวณบ้านป่าไม้แดง :** ตรวจวัดปริมาณฝุ่นละออง (TSP) ได้เท่ากับ 0.033 มิลลิกรัม/ลูกบาศก์

**บ้านป่าไม้แดง :** ผลตรวจวัดระดับเสียงเฉลี่ย 1 ชั่วโมง (Leq. 1 hr.) พบว่ามีค่าอยู่ในช่วง 49.4-56.6 dBA โดยมีค่าระดับเสียงเฉลี่ย 24 ชั่วโมง (Leq. 24 hr.) เท่ากับ 53.8 dBA และค่าระดับเสียงสูงสุด (Lmax) พบว่ามีค่าอยู่ในช่วง 59.4-79.1 dBA

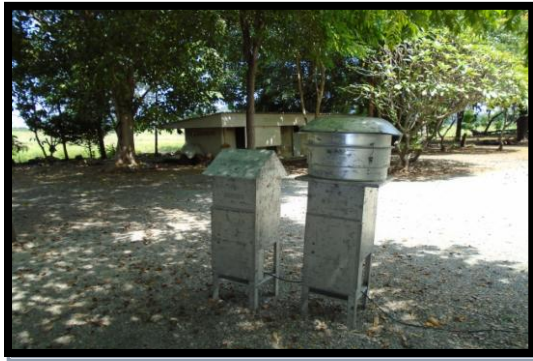
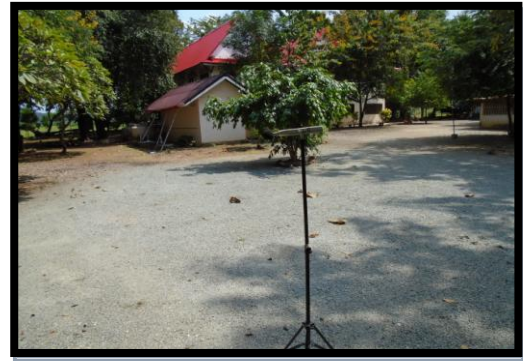
รูปที่ 2-6 การตรวจวัดคุณภาพอากาศและ เสียงบ้านคำใหญ่

**บริเวณบ้านคำใหญ่ :** ตรวจวัดปริมาณฝุ่นละออง (TSP) ได้เท่ากับ 0.037 มิลลิกรัม/ลูกบาศก์เมตร

**บ้านคำใหญ่ :** ผลตรวจวัดระดับเสียงเฉลี่ย 1 ชั่วโมง (Leq. 1 hr.) พบว่ามีค่าอยู่ในช่วง 49.5-57.3 dBA โดยมีค่าระดับเสียงเฉลี่ย 24 ชั่วโมง (Leq. 24 hr.) เท่ากับ 53.9 dBA และค่าระดับเสียงสูงสุด (Lmax) พบว่ามีค่าอยู่ในช่วง 58.1-80.6 dBA

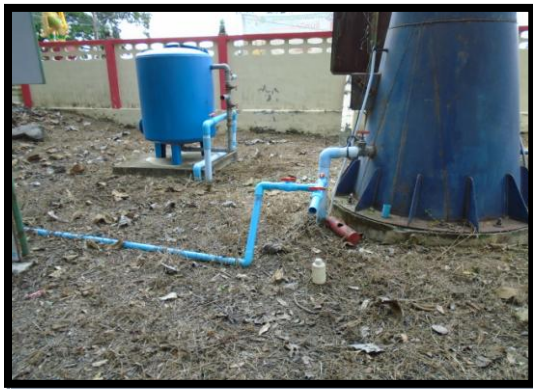
รูปที่ 2-7 บ่อน้ำต้นบ้านคำใหญ่

**บ่อน้ำต้นบ้านคำใหญ่** จากผลการตรวจวัด พบว่า ค่าความเป็นกรด-ด่าง (pH) มีค่าเท่ากับ 7.20 ความขุ่น (Turbidity) มีค่าเท่ากับ 0.10 NTU. ปริมาณตะกอนแขวนลอย (Suspended Solids) เท่ากับ 1.0 มิลลิกรัมต่อลิตร ปริมาณสารละลายทั้งหมด (Total Dissolved Solids) เท่ากับ 470.0 มิลลิกรัมต่อลิตร ค่าความกระด้างรวม (Total Hardness) เท่ากับ 177.0 มิลลิกรัมต่อลิตร (แคลเซียมคาร์บอเนต) ปริมาณซัลเฟต (Sulfate) เท่ากับ 1.40 มิลลิกรัมต่อลิตร และปริมาณเหล็ก (Iron ; Fe) เท่ากับ <0.10 มิลลิกรัมต่อลิตร

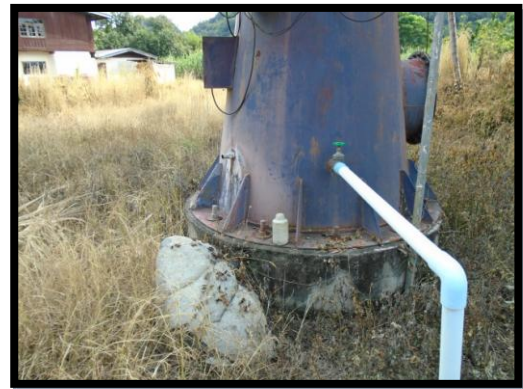
รูปที่ 2-8 บ่อน้ำต้นบ้านบ่อโสก

**บ่อน้ำต้นบ้านบ่อโสก** จากผลการตรวจวัด พบว่า ค่าความเป็นกรด-ด่าง (pH) มีค่าเท่ากับ 7.50 ความขุ่น (Turbidity) มีค่าเท่ากับ 0.15 NTU. ปริมาณตะกอนแขวนลอย (Suspended Solids) เท่ากับ 1.5 มิลลิกรัมต่อลิตร ปริมาณสารละลายทั้งหมด (Total Dissolved Solids) เท่ากับ 470.0 มิลลิกรัมต่อลิตร ค่าความกระด้างรวม (Total Hardness) เท่ากับ 180.0 มิลลิกรัมต่อลิตร (แคลเซียมคาร์บอเนต) ปริมาณซัลเฟต (Sulfate) เท่ากับ 2.2 มิลลิกรัมต่อลิตร และปริมาณเหล็ก (Iron ; Fe) เท่ากับ <0.10 มิลลิกรัมต่อลิตร

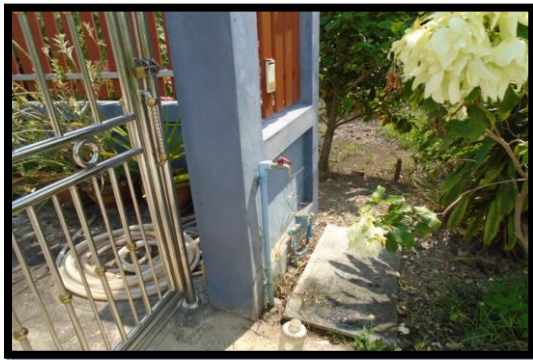
รูปที่ 2-9 บ่อน้ำต้นบ้านป่าไม้แดง

**บ่อน้ำต้นบ้านป่าไม้แดง** จากผลการตรวจวัด พบว่า ค่าความเป็นกรด-ด่าง (pH) มีค่าเท่ากับ 7.50 ความขุ่น (Turbidity) มีค่าเท่ากับ 0.25 NTU. ปริมาณตะกอนแขวนลอย (Suspended Solids) เท่ากับ 1.0 มิลลิกรัมต่อลิตร ปริมาณสารละลายทั้งหมด (Total Dissolved Solids) เท่ากับ 405.0 มิลลิกรัมต่อลิตร ค่าความกระด้างรวม (Total Hardness) เท่ากับ 170.0 มิลลิกรัมต่อลิตร (แคลเซียมคาร์บอเนต) ปริมาณซัลเฟต (Sulfate) เท่ากับ 1.20 มิลลิกรัมต่อลิตร และปริมาณเหล็ก (Iron ; Fe) เท่ากับ 0.10 มิลลิกรัมต่อลิตร

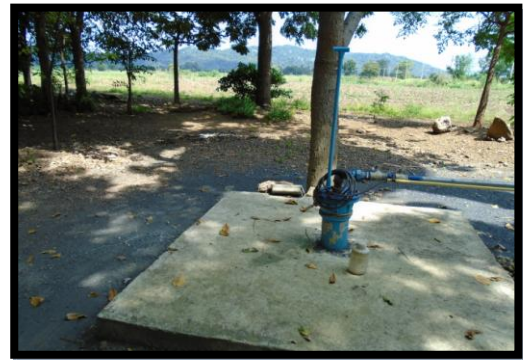
รูปที่ 2-10 บ่อน้ำต้นบ้านโป่งค่า

**บ่อน้ำต้นบ้านโป่งค่า** จากผลการตรวจวัด พบว่า ค่าความเป็นกรด-ด่าง (pH) มีค่าเท่ากับ 7.35 ความขุ่น (Turbidity) มีค่าเท่ากับ 0.20 NTU. ปริมาณตะกอนแขวนลอย (Suspended Solids) เท่ากับ 1.5 มิลลิกรัมต่อลิตร ปริมาณสารละลายทั้งหมด (Total Dissolved Solids) เท่ากับ 355.0 มิลลิกรัมต่อลิตร ค่าความกระด้างรวม (Total Hardness) เท่ากับ 165.0 มิลลิกรัมต่อลิตร (แคลเซียมคาร์บอเนต) ปริมาณซัลเฟต (Sulfate) เท่ากับ 1.2 มิลลิกรัมต่อลิตร และปริมาณเหล็ก (Iron ; Fe) เท่ากับ <0.10 มิลลิกรัมต่อลิตร

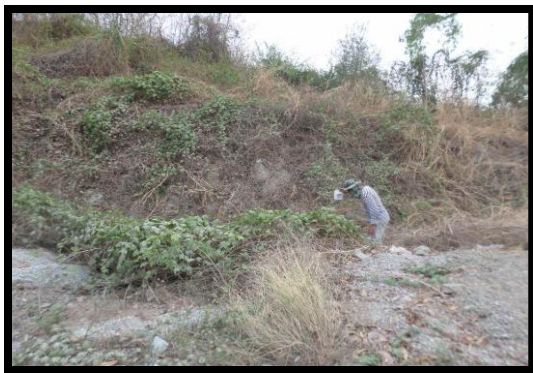
รูปที่ 2-11 บ่อสังเกตการณ์ด้านทิศตะวันตก

**บ่อสังเกตการณ์ขอบแปลงด้านทิศตะวันตก** จากผลการตรวจวัด พบว่า ค่าความเป็นกรด-ด่าง (pH) มีค่าเท่ากับ 7.45 ความขุ่น (Turbidity) มีค่าเท่ากับ 0.35 NTU. ปริมาณตะกอนแขวนลอย (Suspended Solids) เท่ากับ 1.5 มิลลิกรัมต่อลิตร ปริมาณสารละลายทั้งหมด (Total Dissolved Solids) เท่ากับ 647.0 มิลลิกรัมต่อลิตร ค่าความกระด้างรวม (Total Hardness) เท่ากับ 205.0 มิลลิกรัมต่อลิตร (แคลเซียมคาร์บอเนต) ปริมาณซัลเฟต (Sulfate) เท่ากับ 8.5 มิลลิกรัมต่อลิตร และ ปริมาณเหล็ก (Iron ; Fe) เท่ากับ <0.10 มิลลิกรัมต่อลิตร

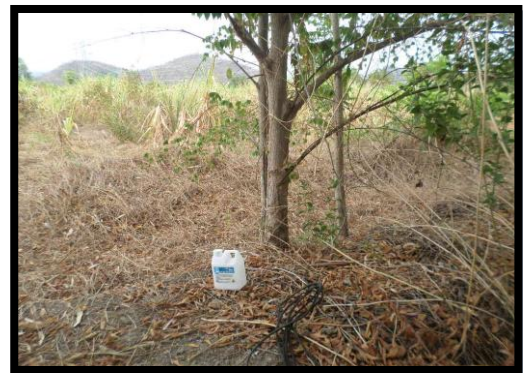
รูปที่ 2-12 บ่อสังเกตการณ์ด้านทิศตะวันออก

**บ่อสังเกตการณ์ขอบแปลงด้านทิศตะวันออก** จากผลการตรวจวัด พบว่า ค่าความเป็นกรด-ด่าง (pH) มีค่าเท่ากับ 7.50 ความขุ่น (Turbidity) มีค่าเท่ากับ 0.30 NTU. ปริมาณตะกอนแขวนลอย (Suspended Solids) เท่ากับ 2.0 มิลลิกรัมต่อลิตร ปริมาณสารละลายทั้งหมด (Total Dissolved Solids) เท่ากับ 475.0 มิลลิกรัมต่อลิตร ค่าความกระด้างรวม (Total Hardness) เท่ากับ 100.0 มิลลิกรัมต่อลิตร (แคลเซียมคาร์บอเนต) ปริมาณซัลเฟต (Sulfate) เท่ากับ 20.0 มิลลิกรัมต่อลิตร และ ปริมาณเหล็ก (Iron ; Fe) เท่ากับ <0.10 มิลลิกรัมต่อลิตร

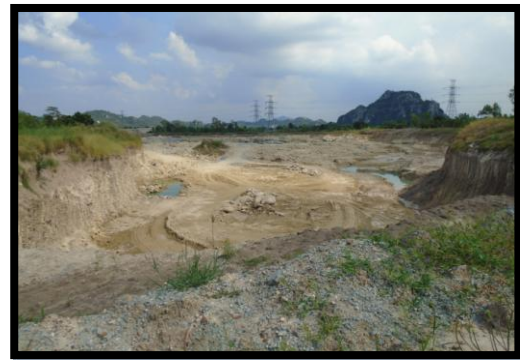
รูปที่ 2-16 บริเวณหน้าเหมือง

2.ให้เปิดการทำเหมืองเพื่อทำการผลิตแร่ตามแผนผังโครงการทำเหมือง โดยเปิดหน้าเหมืองในลักษณะขั้นบันได โดยแต่ละขั้นมีความสูงไม่เกิน 10 เมตร และกว้างไม่น้อยกว่า 10 เมตร พร้อมรักษาความลาดเอียงรวมของหน้าเหมือง (Overall Slope) ไม่เกิน 45 องศา เพื่อป้องกันการพังทลายของหน้าเหมือง	-ปัจจุบันโครงการยังไม่ได้เปิดการทำเหมือง

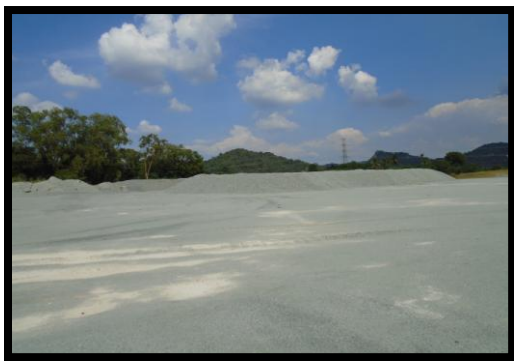
รูปที่ 2-17 บริเวณตั้งโรงโม่ใหม่

ไม่มีการระเบิดหินเนื่องจากกำลังจะติดตั้งโรงโม่หินใหม่

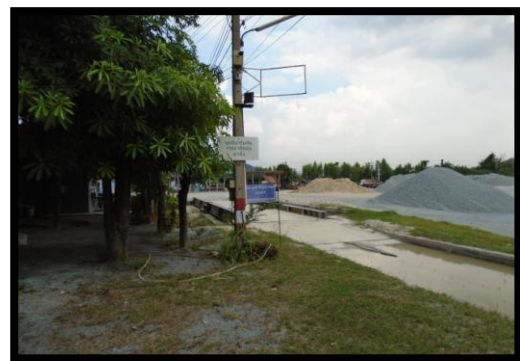
รูปที่ 2-20 ที่ล้างล้อรถขนส่งแร่

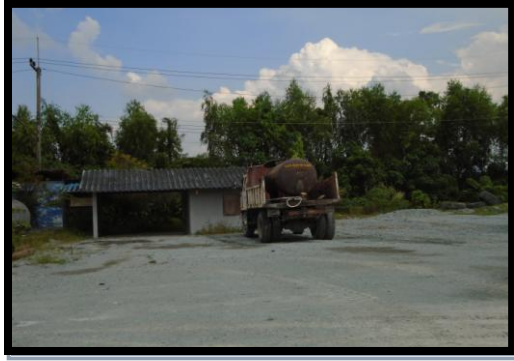
รูปที่ 2-21 รถขนส่งน้ำ

7. ในการขนส่งแร่ออกนอกพื้นที่โครงการ ให้ควบคุม น้ำหนักบรรทุกให้อยู่ในพิกัดที่ทางราชการกำหนด และ ควบคุมรถบรรทุกใช้ความเร็วไม่เกิน 30 กิโลเมตรต่อ ชั่วโมง ในเส้นทางขนส่งแร่ช่วงที่ผ่านชุมชน และจะต้อง ใช้ผ้าใบปิดคลุมกระบะบรรทุกให้มิดชิด เพื่อป้องกันการ ฟุ้งกระจายของฝุ่นละออง การปลิวกระเด็นของเศษหิน และป้องกันอุบัติเหตุ และฉีดพรมน้ำบนถนนลูกรัง ทั้ง ภายในและภายนอกโครงการตามความเหมาะสม	-โครงการมีการควบคุมน้ำหนักบรรทุกให้อยู่ในพิกัด ที่ทางราชการกำหนด และควบคุมรถบรรทุกใช้ ความเร็วไม่เกิน 30 กิโลเมตรต่อชั่วโมง ในเส้นทาง ขนส่งแร่ช่วงที่ผ่านชุมชน และใช้ผ้าใบปิดคลุม กระบะบรรทุกให้มิดชิด เพื่อป้องกันการฟุ้งกระจาย ของฝุ่นละออง การปลิวกระเด็นของเศษหินและ ป้องกันอุบัติเหตุ และฉีดพรมน้ำบนถนนลูกรัง ทั้ง ภายในและภายนอกโครงการ

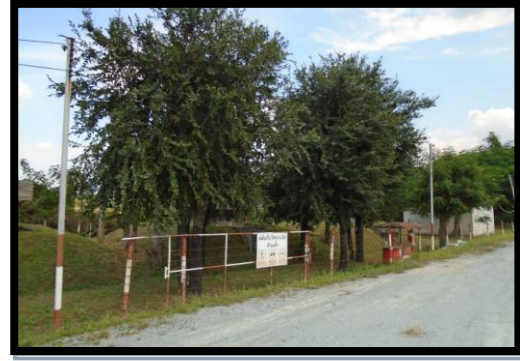
รูปที่ 2-22 อาคารเก็บวัสดุระเบิด

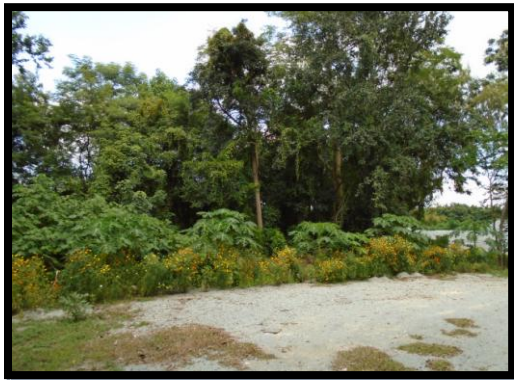
รูปที่ 2-23 แนวต้นไม้

มาตรการป้องกันและแก้ไข ผลกระทบสิ่งแวดล้อมที่กำหนด	รายละเอียดของการปฏิบัติ	เหตุผลที่ไม่ปฏิบัติ/ปฏิบัติไม่ครบ/ เปลี่ยนแปลงการปฏิบัติและ ข้อเสนอแนะ
1.ให้เว้นเขตไม่ทำเหมืองโดยรอบเขตพื้นที่ประทานบัตรในระยะไม่น้อยกว่า 5 เมตร โดยรอบพื้นที่ประทานบัตร และให้กันเขตพื้นที่ไม่ทำเหมืองในระยะ 50 เมตร จากถนนสาธารณะด้านทิศตะวันตกตามแนวท่อหลักที่ 6-7 พร้อมทั้งปลูกต้นไม้โตเร็วหรือไม้ท้องถิ่นเสริมให้เต็มพื้นที่เว้นไม่ทำเหมืองดังกล่าวให้หนาแน่นขึ้นรวมทั้งให้มีการบำรุงรักษาดูแลต้นไม้เหล่านั้น ให้มีการเจริญเติบโตที่ดี	-โครงการได้ทำการเว้นแนวเขตไม่เปิดการทำเหมืองในระยะ 50 เมตรทั้งสองข้างตลอดแนวถนนสาธารณะที่อยู่ในเขตประทานบัตรและดูแลรักษาสภาพต้นไม้ที่มีอยู่ตามธรรมชาติให้อยู่สภาพเดิม

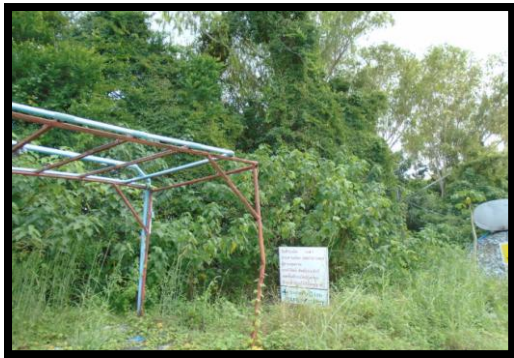
รูปที่ 2-25 ป้ายเตือนระเบิดหิน

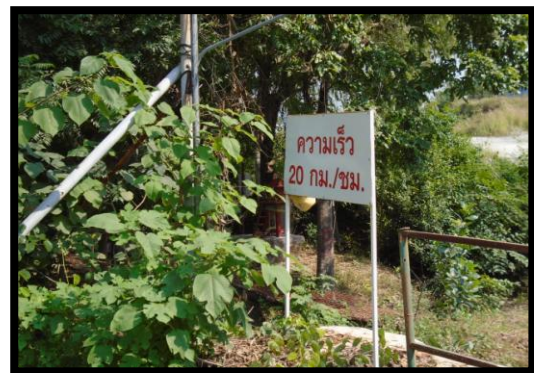
รูปที่ 2-28 ป้ายลดความเร็ว

8.ให้จัดทำสัญญาณหรือป้ายเตือน “ระวัง-มี รถบรรทุกเข้า-ออก”และป้ายชะลอความเร็วติดไว้ ริมถนนสายพหุ-พระพุทธรบาทน้อย ช่วงก่อนที่จะ ถึงบริเวณทางแยกเข้าโครงการระยะห่างประมาณ 300 เมตร ทั้งสองด้าน เพื่อป้องกันและลดอุบัติเหตุ ที่อาจจะเกิดแก่ราษฎรในชุมชนที่สัญจรไป-มา โดย ป้ายหรือสัญญาณเตือนภัยจะต้องมองเห็นอย่าง ชัดเจน	-โครงการจัดทำป้ายเตือน “ระวัง-มี รถบรรทุกเข้า-ออก”และป้ายชะลอ ความเร็วติดไว้ริมถนนสายพหุ-พระพุท ธบาทน้อย ช่วงก่อนที่จะถึงบริเวณทางแยก เข้าโครงการระยะห่างประมาณ 300 เมตร ทั้งสองด้าน
