## บทที่ 2

### การปฏิบัติตามมาตรการป้องกันและแก้ไขผลกระทบสิ่งแวดล้อม

#### 2.1 ผลการปฏิบัติตามมาตรการป้องกันและแก้ไขผลกระทบสิ่งแวดล้อม

จากการตรวจสอบผลการปฏิบัติตามมาตรการป้องกันและแก้ไขผลกระทบสิ่งแวดล้อม โครงการบ้านเอื้ออาทร จังหวัดเชียงราย (ริมกก) ซึ่งตั้งอยู่ที่ ตำบลริมกก อำเภอเมือง จังหวัดเชียงราย สามารถสรุปผลการปฏิบัติได้ดังนี้

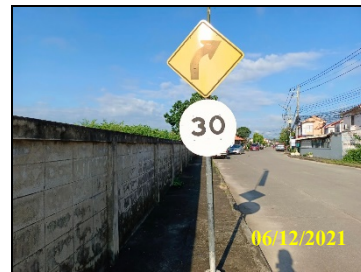
<p>ภาพที่ 2-1 ป้ายสัญญาณจราจร</p> <p>-</p>

7. ติดตั้งป้ายควบคุมความเร็วและป้ายแสดงทางแยก บริเวณถนนภายในพื้นที่โครงการ	- โครงการได้ติดตั้งป้ายควบคุมความเร็วและป้ายแสดง ทางแยกบริเวณ ถนน ภายใน พื้นที่ โครงการ (ดังภาพที่ 2-1)	- ไม่มี	-

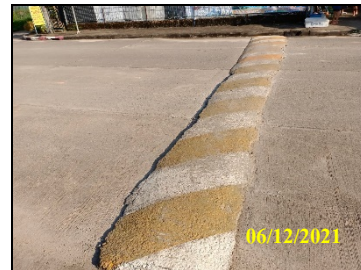
<p>ภาพที่ 2-2 สัญญาณชะลอความเร็ว</p>

5. รณรงค์ให้ผู้พักอาศัยใช้บริการระบบขนส่งสาธารณะ	- โครงการมีการรณรงค์ให้ผู้พักอาศัยใช้บริการระบบ ขนส่งสาธารณะ	- ไม่มี	-
	6. จัดให้มีสัญญาณเพื่อชะลอความเร็วของรถภายใน โครงการ เพื่อให้เป็นไปตามมาตรฐานความปลอดภัย ด้านการจราจรชุมชน	- โครงการมีสัญญาณเพื่อชะลอความเร็วของรถบนถนน ภายในโครงการตามระยะที่เหมาะสม (ดังภาพที่ 2-2)	- ไม่มี	-

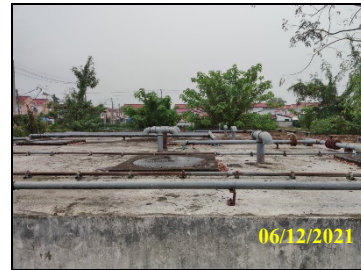
1.2 แหล่งน้ำผิวดิน	1. จัดให้มีระบบบำบัดน้ำเสียชนิดเดิมอากาศสัมผัสผิวดินและตะกอนเวียนกลับ(Contact Aeration Activated Sludge Process) และมีการบำรุงรักษาและเดินระบบอย่างสม่ำเสมอ เพื่อบำบัดน้ำเสียให้มีคุณภาพตามมาตรฐานน้ำทิ้งก่อนระบายลงสู่แหล่งน้ำผิวดิน  2. ประสานงานกับเทศบาลนครเชียงราย เพื่อดูแลลำเหมืองสาธารณะช่วงที่ไหลผ่านโครงการ ให้อยู่ในสภาพที่สามารถระบายน้ำได้อย่างมีประสิทธิภาพ	- โครงการได้ติดตั้งระบบบำบัดน้ำเสียชนิดเดิมอากาศสัมผัสผิวดินและตะกอนเวียนกลับ(Contact Aeration Activated Sludge Process) และมีการบำรุงรักษาและเดินระบบอย่างสม่ำเสมอ เพื่อบำบัดน้ำเสียให้มีคุณภาพตามมาตรฐานน้ำทิ้งก่อนระบายลงสู่แหล่งน้ำผิวดิน (ดังภาพที่ 2-3)  - โครงการยังไม่ได้ประสานงานกับเทศบาลนครเชียงราย เพื่อดูแลลำเหมืองสาธารณะช่วงที่ไหลผ่านโครงการ ให้อยู่ในสภาพที่สามารถระบายน้ำได้อย่างมีประสิทธิภาพ	- ไม่มี  - โครงการควรมีการประสานงานกับเทศบาลนครเชียงราย เพื่อให้เข้ามาดูแลลำเหมืองสาธารณะช่วงที่ไหลผ่านโครงการ ให้อยู่ในสภาพที่สามารถระบายน้ำได้อย่างมีประสิทธิภาพ

ภาพที่ 2-3 ระบบบำบัดน้ำเสียของโครงการ  -

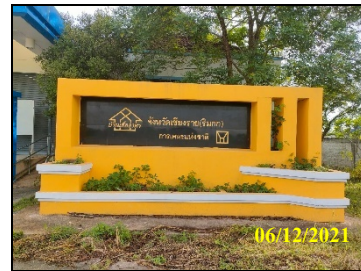
<p>ภาพที่ 2-4 ป้ายชื่อโครงการ</p>

องค์ประกอบทางสิ่งแวดล้อม และคุณค่าต่าง ๆ	มาตรการป้องกันและแก้ไขผลกระทบสิ่งแวดล้อม	รายละเอียดผลการปฏิบัติตามมาตรการ	ปัญหา อุปสรรค และแนวทางแก้ไข	ภาพประกอบมาตรการ
2. ทรัพยากรชีวภาพในน้ำ	-	-	-	-
3. คุณค่าการใช้ประโยชน์ของ มนุษย์ 3.1 การคมนาคมขนส่ง	1. คิดตั้งป้ายชื่อโครงการและป้ายแสดงทางเข้า-ออก โครงการพร้อมไฟส่องสว่าง ให้สามารถมองเห็นได้ อย่างชัดเจนในเวลากลางคืน	- โครงการได้ติดตั้งป้ายชื่อโครงการ (ดังภาพที่ 2-4) และ ป้ายแสดงทางเข้า-ออกโครงการ (ดังภาพที่ 2-5) พร้อมไฟส่องสว่างให้สามารถมองเห็นได้อย่างชัดเจน ในเวลากลางคืน	- ไม่มี

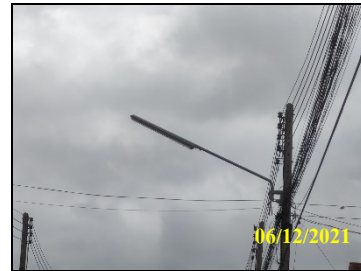
3.1 การคมนาคมขนส่ง (ต่อ)	2. ติดตั้งไฟส่องสว่างภายในโครงการอย่างเพียงพอตาม มาตรฐานของการไฟฟ้า ตลอดแนวนอนภายใน โครงการและบริเวณเข้า-ออก	- โครงการมีการติดตั้งไฟส่องสว่างภายในโครงการอย่าง เพียงพอตามมาตรฐานของการไฟฟ้า ตลอดแนวนอน ภายในโครงการและบริเวณเข้า-ออก (ดังภาพที่ 2-6)	- ไม่มี

ภาพที่ 2-6 ไฟส่องสว่างบนถนน

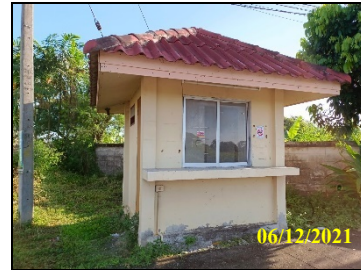
3. จัดให้มีเจ้าหน้าที่คอยจัดการจราจรบริเวณทางเข้า- ออก และจัดระเบียบการจอดรถ เพื่อให้มีการเข้า-ออก เป็นไปด้วยความสะดวกรวดเร็วและเป็นระเบียบ ไม่กีดขวางการจราจร	- โครงการไม่ได้จัดให้มีเจ้าหน้าที่คอยจัดการจราจรบริเวณ ทางเข้า-ออก และจัดระเบียบการจอดรถ เพื่อให้มีการ เข้า-ออก เป็นไปด้วยความสะดวกรวดเร็วและเป็น ระเบียบ ไม่กีดขวางการจราจร แต่จัดให้มีป้อมยาม ตั้งอยู่บริเวณด้านหน้าโครงการ (ดังภาพที่ 2-7)	- โครงการควรจัดให้มี เจ้าหน้าที่คอยจัดการ จราจร บริเวณ ทางเข้า-ออก และจัด ระเบียบการจอดรถ เพื่อให้มีการเข้า- ออก เป็นไปด้วย ความสะดวกรวดเร็ว และเป็นระเบียบ ไม่ กิ ด ข ว า ง การจราจร

ภาพที่ 2-7 ป้อมยามด้านหน้าโครงการ

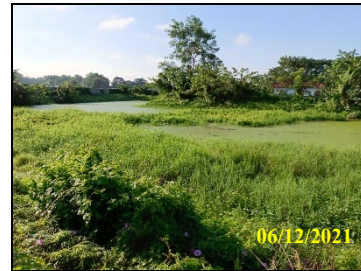
3.4 การระบายน้ำ	<p>- รวบรวมน้ำฝนเข้าสู่บ่อหน่วงน้ำขนาดความจุ 3,647 ลูกบาศก์เมตร เพื่อเก็บกักน้ำฝนก่อนระบายลงสู่ลำเหมืองสาธารณะด้านหน้าโครงการ พร้อมทั้งควบคุมอัตราการระบายน้ำออกจากบ่อหน่วงน้ำในอัตรา 0.363 ลูกบาศก์เมตร/วินาที ไม่เกินอัตราระบายเดิมของพื้นที่ก่อนมีโครงการ (0.5465 ลบ.ม./วินาที)</p> <p>- เมื่อฝนหยุดตกต้องระบายน้ำฝนออกจากบ่อหน่วงน้ำจนถึงระดับเก็บกักต่ำสุดของบ่อหน่วงน้ำตามที่ออกแบบไว้เพื่อให้บ่อหน่วงน้ำอยู่ในสภาพพร้อมใช้งานในครั้งต่อไป</p> <p>- จัดให้มีตะแกรงคัดขยะบริเวณจุดระบายน้ำก่อนระบายออกสู่ข้างนอก</p>	<p>- โครงการได้จัดทำบ่อหน่วงน้ำขนาดความจุ 3,647 ลูกบาศก์เมตร เพื่อเก็บกักน้ำฝนก่อนระบายลงสู่ลำเหมืองสาธารณะด้านหน้าโครงการ พร้อมทั้งควบคุมอัตราการระบายน้ำออกจากบ่อหน่วงน้ำในอัตรา 0.363 ลูกบาศก์เมตร/วินาที ไม่เกินอัตราระบายเดิมของพื้นที่ก่อนมีโครงการ (0.5465 ลบ.ม./วินาที) (ดังภาพที่ 2-8)</p> <p>- โครงการได้ระบายน้ำฝนออกจากบ่อหน่วงน้ำจนถึงระดับเก็บกักต่ำสุดของบ่อหน่วงน้ำตามที่ออกแบบไว้เพื่อให้บ่อหน่วงน้ำอยู่ในสภาพพร้อมใช้งานในครั้งต่อไป</p> <p>- โครงการจัดให้มีตะแกรงคัดขยะบริเวณจุดระบายน้ำก่อนระบายออกสู่ข้างนอก</p>	<p>- ไม่มี</p> <p>- ไม่มี</p> <p>- ไม่มี</p>

<p>ภาพที่ 2-8 บริเวณบ่อหน่วงน้ำ</p> <p>-</p> <p>-</p>

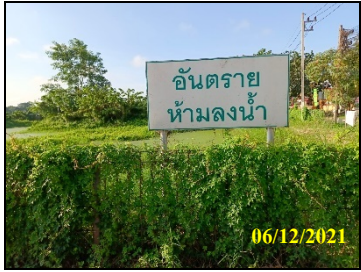
3.4 การระบายน้ำ (ต่อ)	<p>- จัดให้มีเจ้าหน้าที่ดูแลบำรุงรักษาระบบระบายน้ำ ตะแกรง ดักขยะ ท่อระบายน้ำ บ่อหน่วงน้ำ รวมทั้ง เครื่องสูบน้ำและอุปกรณ์ต่างๆ ให้อยู่สภาพใช้งานได้ดี อยู่เสมอตลอดระยะดำเนินการโครงการ</p> <p>- ล้อมรั้วรอบบ่อหน่วง และติดตั้งป้ายเตือน “อันตราย ห้ามลงน้ำ” บริเวณบ่อหน่วงน้ำ ซึ่งเป็นบ่อเปิด เพื่อน เตือนผู้พักอาศัยให้ระมัดระวังและป้องกันอุบัติเหตุที่ อาจเกิดขึ้นและต้องดูแลให้อยู่ในสภาพดีอยู่เสมอ</p>	<p>- โครงการยังไม่ได้จัดให้มีเจ้าหน้าที่ดูแลบำรุงรักษา ระบบระบายน้ำ ตะแกรงดักขยะท่อระบายน้ำ บ่อหน่วงน้ำ รวมทั้งเครื่องสูบน้ำและอุปกรณ์ต่างๆ ให้อยู่สภาพในสภาพที่ใช้งานได้ดีอยู่เสมอตลอดระยะ ดำเนินโครงการ</p> <p>- โครงการได้ล้อมรั้วรอบบ่อหน่วง และติดตั้งป้ายเตือน “อันตรายห้ามลงน้ำ” บริเวณบ่อหน่วงน้ำ ซึ่งเป็น บ่อเปิด เพื่อนเตือนผู้พักอาศัยให้ระมัดระวังและ ป้องกันอุบัติเหตุที่อาจเกิดขึ้นและต้องดูแลให้อยู่ใน สภาพดีอยู่เสมอ (ดังภาพที่ 2-9)</p>	<p>- โครงการต้องจัดให้มี เจ้า ห น้ า ที่ คู แ ล บำรุงรักษา ระบบ ระบายน้ำ ตะแกรง ดักขยะท่อระบายน้ำ บ่อหน่วงน้ำ รวมทั้ง เครื่องสูบน้ำและ อุปกรณ์ต่างๆ ให้อยู่ ในสภาพที่ใช้งานได้ดี อยู่เสมอตลอดระยะ ดำเนินโครงการ</p> <p>- ไม่มี</p>	<p>-</p>

<p>ภาพที่ 2-9 ป้ายเตือนบริเวณบ่อหน่วงน้ำ</p>

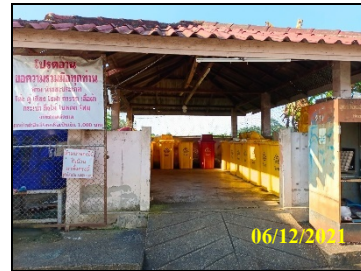
3.5 ระบบกำจัดขยะมูลฝอย	<p>- จัดให้มีโรงพักขยะมูลฝอยที่มีโครงสร้างเป็นไปตามหลักสุขาภิบาล คือ มีผนังทั้ง 4 ด้าน มีประตูปิด-เปิด และหลังคาคลุมมิดชิด เพื่อป้องกันกลิ่นเหม็นรบกวน และปัญหาน้ำชะขยะ โดยมีปริมาตรรองรับขยะไม่น้อยกว่า 36 ลบ.ม.</p> <p>- ดำเนินการจัดเตรียมถังรองรับขยะขนาด 240 ลิตร จำนวนไม่น้อยกว่า 116 ถัง ปริมาตรรองรับมูลฝอย 27.8 ลบ.ม. โดยแบ่งเป็นถังรองรับขยะแห้ง (สีเหลือง) ไม่น้อยกว่า 77 ถัง ถังรองรับขยะมูลฝอยเปียก (สีเขียว) ไม่น้อยกว่า 35 ถัง และขยะมูลฝอยอันตราย (สีแดง) ไม่น้อยกว่า 4 ถัง</p> <p>- ถังรองรับขยะที่เตรียมต้องเป็นถังที่มีฝาปิดป้องกันแมลง ไม้รั่วซึม และมีปริมาตรรวมสามารถรองรับขยะมูลฝอยทั้งหมดได้นานไม่น้อยกว่า 3 วัน</p>	<p>- โครงการมีโรงพักขยะมูลฝอยที่มีโครงสร้างเป็นไปตามหลักสุขาภิบาล คือ มีผนังทั้ง 4 ด้าน มีประตูปิด-เปิด และหลังคาคลุมมิดชิด เพื่อป้องกันกลิ่นเหม็นรบกวนและปัญหาน้ำชะขยะ โดยมีปริมาตรรองรับขยะไม่น้อยกว่า 36 ลบ.ม. (ดังภาพที่ 2-10)</p> <p>- โครงการได้จัดเตรียมถังรองรับขยะขนาด 240 ลิตร จำนวน 116 ถัง ปริมาตรรองรับมูลฝอย 27.8 ลบ.ม. โดยแบ่งเป็นถังรองรับขยะแห้ง (สีเหลือง) จำนวน 77 ถัง ถังรองรับขยะมูลฝอยเปียก (สีเขียว) จำนวน 35 ถัง และขยะมูลฝอยอันตราย (สีแดง) จำนวน 4 ถัง ให้เพียงพอ (ดังภาพที่ 2-11)</p> <p>- โครงการได้จัดเตรียมถังรองรับขยะเป็นถังที่มีฝาปิดป้องกันแมลง ไม้รั่วซึม และมีปริมาตรรวมสามารถรองรับขยะมูลฝอยทั้งหมดได้นานไม่น้อยกว่า 3 วัน</p>	<p>- ไม่มี</p> <p>- ไม่มี</p> <p>- ไม่มี</p>

<p>ภาพที่ 2-10 โรงคัดแยกขยะของโครงการ</p>

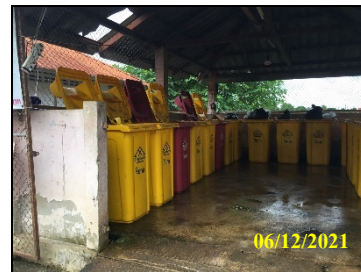
<p>ภาพที่ 2-11 ถังขยะของโครงการ</p>

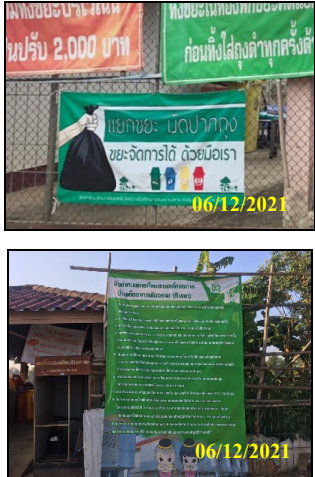
<p>ภาพที่ 2-12 ป้ายรณรงค์การคัดแยกขยะมูลฝอย ภายในโครงการ</p>

3.5 ระบบกำจัดขยะมูลฝอย (ต่อ)	<ul style="list-style-type: none"> <li>- ตรวจสอบสภาพของถังรองรับขยะมูลฝอยทั้งหมดเป็นประจำทุกสัปดาห์ หากพบชำรุด หรือรั่วซึมต้องเปลี่ยนถังใบใหม่ทันที</li> <li>- ทำความสะอาดถังรองรับขยะ และโรงพักขยะมูลฝอยของโครงการเป็นประจำอย่างน้อยสัปดาห์ละ 1 ครั้ง และรวบรวมน้ำเสียจากการล้างทำความสะอาดเข้าสู่ระบบบำบัดน้ำเสียส่วนรวมของโครงการ</li> <li>- อบรมรณรงค์ให้ผู้พักอาศัยภายในโครงการคัดแยกขยะมูลฝอยก่อนทิ้ง และทิ้งขยะลงถังให้ถูกต้องตามประเภทของขยะทุกครั้ง ห้ามวางกองเรียงรายบริเวณจุดวางถังขยะ</li> </ul>	<ul style="list-style-type: none"> <li>- โครงการจัดให้มีเจ้าหน้าที่ตรวจสอบสภาพของถังรองรับขยะมูลฝอยทั้งหมดเป็นประจำทุกสัปดาห์ หากพบชำรุด หรือรั่วซึมต้องเปลี่ยนถังใบใหม่ทันที</li> <li>- โครงการจัดให้มีเจ้าหน้าที่ทำความสะอาดถังรองรับขยะ และโรงพักขยะมูลฝอยของโครงการเป็นประจำอย่างน้อยสัปดาห์ละ 1 ครั้ง และรวบรวมน้ำเสียจากการล้างทำความสะอาดเข้าสู่ระบบบำบัดน้ำเสียส่วนรวมของโครงการ</li> <li>- โครงการจัดให้มีการรณรงค์ให้ผู้พักอาศัยภายในโครงการคัดแยกขยะมูลฝอยก่อนทิ้ง และทิ้งขยะลงถังให้ถูกต้องตามประเภทของขยะทุกครั้ง ห้ามวางกองเรียงรายบริเวณจุดวางถังขยะ (ดังภาพที่ 2-12)</li> </ul>	<ul style="list-style-type: none"> <li>- ไม่มี</li> <li>- ไม่มี</li> <li>- ไม่มี</li> </ul>	<p>-</p> <p>-</p>

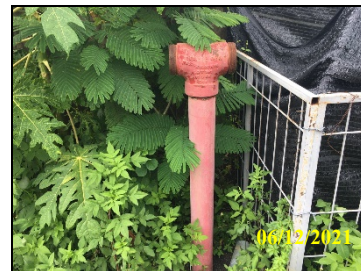
<b>3.6 การป้องกันอัคคีภัยและ การรักษาความปลอดภัย</b>	<ul style="list-style-type: none"> <li>- จัดให้มีหัวจ่ายน้ำดับเพลิง ( Fire Hydrant) จำนวน 6 จุด โดยเชื่อมต่อกับระบบประปาภายในโครงการ ซึ่งได้รับการออกแบบและติดตั้งตามมาตรฐานของการประปาส่วนภูมิภาค</li> </ul>	<ul style="list-style-type: none"> <li>- โครงการได้จัดให้มีหัวจ่ายน้ำดับเพลิง ( Fire Hydrant) จำนวน 6 จุด โดยเชื่อมต่อกับระบบประปาภายในโครงการ ซึ่งได้รับการออกแบบและติดตั้งตามมาตรฐานของการประปาส่วนภูมิภาค (ดังภาพที่ 2-13)</li> </ul>	<ul style="list-style-type: none"> <li>- ไม่มี</li> </ul>

<p>ภาพที่ 2-13 หัวจ่ายน้ำสำหรับดับเพลิง</p>

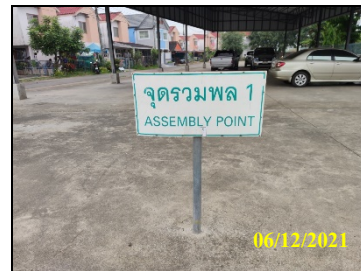
<p>ภาพที่ 2-14 พื้นที่จุดรวมพล</p>

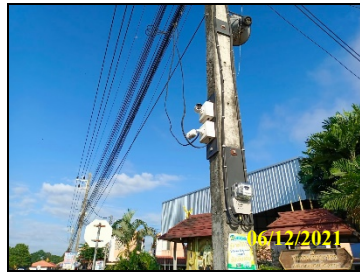
<p>ภาพที่ 2-15 กล้องวงจรปิดภายในโครงการ</p>

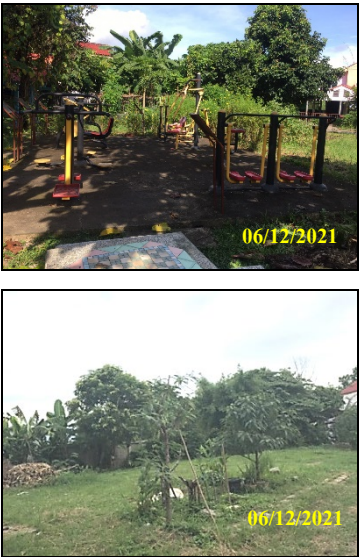
<p>ภาพที่ 2-16 พื้นที่สีเขียวของโครงการ</p> <p>-</p>

4.3 คุณ ทรียภาพและการ ท่องเที่ยว	<p>- จัดให้มีพื้นที่สีเขียวกระจายตำแหน่งตามพื้นที่ ส่วนกลางไม่น้อยกว่า 2,985 ตร.ม. หรือไม่น้อยกว่า ร้อยละ 5.5 ของพื้นที่จำหน่าย</p> <p>- จัดให้มีเจ้าหน้าที่ดูแลบำรุงรักษาด้านไม้ทั้งหมด ให้อยู่ ในสภาพที่สวยงามตลอดระยะเวลาดำเนินโครงการ</p> <p>- ห้ามตัดทำลายหรือเปลี่ยนแปลงสภาพพื้นที่สีเขียวไป ใช้ประโยชน์ด้านอื่น</p>	<p>- โครงการได้จัดให้มีพื้นที่สีเขียวกระจายตำแหน่งตาม พื้นที่ส่วนกลางไม่น้อยกว่า 2,985 ตร.ม. หรือไม่น้อย กว่าร้อยละ 5.5 ของพื้นที่จำหน่าย (ดังภาพที่ 2-16)</p> <p>- โครงการมีเจ้าหน้าที่ดูแลบำรุงรักษาด้านไม้ทั้งหมด ให้ อยู่ในสภาพที่สวยงามตลอดระยะเวลาดำเนิน โครงการ</p> <p>- โครงการไม่ตัดทำลายหรือเปลี่ยนแปลงสภาพพื้นที่สี เขียวไปใช้ประโยชน์ด้านอื่น</p>	<p>- ไม่มี</p> <p>- ไม่มี</p> <p>- ไม่มี</p>

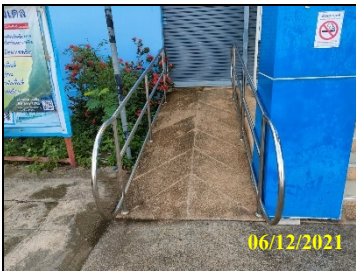
- จัดให้มีทางลาดทางเท้าขึ้นสู่อาคารศูนย์ชุมชนเพื่อเป็น การอำนวยความสะดวกให้กับผู้พิการได้ขึ้นลง อาคาร โดยพื้นผิวของจุดต่อเนื่องระหว่างพื้นกับทาง ลาดเป็นพื้นผิวเรียบไม่สะดุด	- โครงการได้จัดให้มีทางลาดทางเท้าขึ้นสู่อาคารศูนย์ ชุมชนเพื่อเป็นการอำนวยความสะดวกให้กับผู้พิการได้ ขึ้นลงอาคาร โดยพื้นผิวของจุดต่อเนื่องระหว่างพื้นกับ ทางลาดเป็นพื้นผิวเรียบไม่สะดุด (ดังภาพที่ 2-17)	- ไม่มี
