มาตรการป้องกันและแก้ไขผลกระทบสิ่งแวดล้อม และมาตรการติดตามตรวจสอบคุณภาพสิ่งแวดล้อม

โครงการเหมืองแร่โดโลไมต์
คำขอประทานบัตรที่ 2/2546

ตำบลท่าอุแท อำเภอกาญจนดิษฐ์ จังหวัดสุราษฎร์ธานี

มาตรการป้องกันและแก้ไขผลกระทบสิ่งแวดล้อม และมาตรการติดตามตรวจสอบคุณภาพสิ่งแวดล้อม
โครงการเหมืองแร่โดโลไมต์ คำขอประทานบัตรที่ 2/2546 ของบริษัท แร่สัมพันธ์ จำกัด
ตั้งอยู่ที่ตำบลท่าอุแท อำเภอกาญจนดิษฐ์ จังหวัดสุราษฎร์ธานี

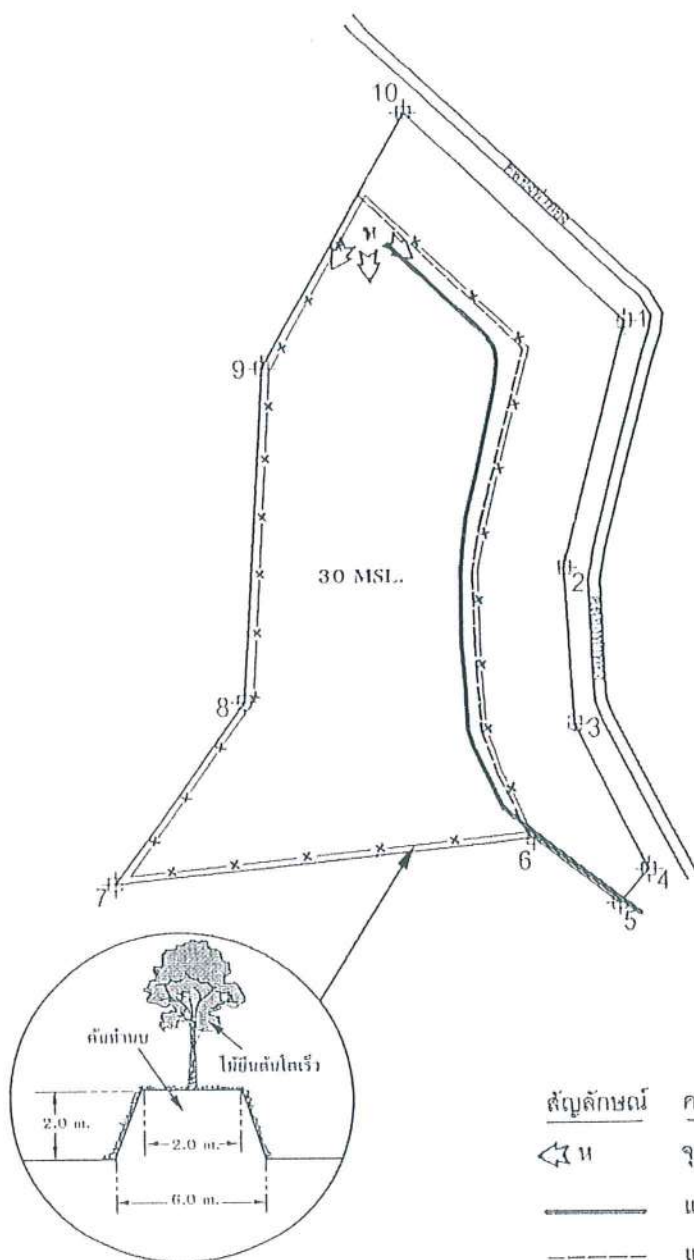
รูปที่ 1 แผนผังการทำเหมืองของโครงการ

สัญลักษณ์	ความหมาย
← น	จุดเริ่มดำเนินการทำเหมือง และทิศทางการเดินหน้าเหมือง
—	แนวเส้นทางขนส่งภายในเหมือง
---	แนวกันเขตห้ามทำเหมือง 50 เมตร
-x-x-	แนวคันทำนบ

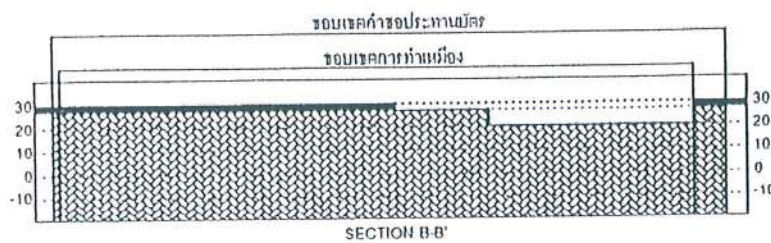
รูปที่ 2 สภาพหน้าเหมืองเมื่อสิ้นสุดปีที่ 1

สัญลักษณ์	ความหมาย
-----	แนวกันเขตห้ามทำเหมืองฯ 50 เมตร
	เปลือกดิน
	แร่ไดโอมไซต์
————	แนวเส้นทางขนส่งภายในเหมือง

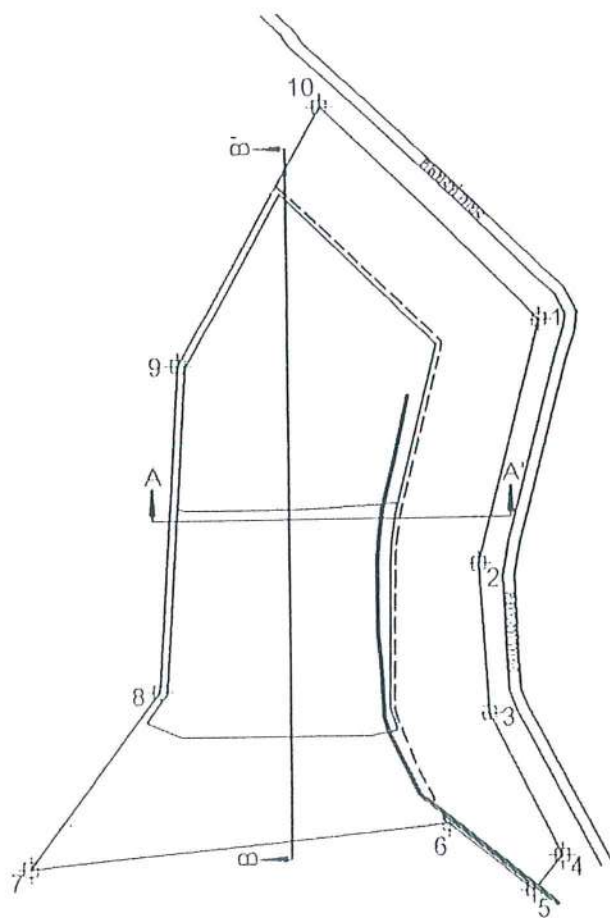
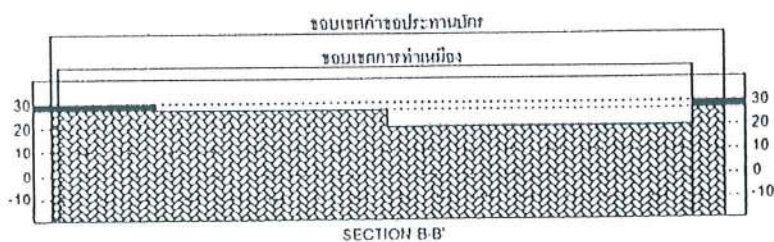
รูปที่ 2 (ต่อ) สภาพหน้าเหมืองเมื่อสิ้นสุดปีที่ 2

สัญลักษณ์	ความหมาย
-----	แนวกันเขตน้ำท่วมทำเหมืองฯ 50 เมตร
	เปลือกดิน
	แร่โคโลไมต์
————	แนวเส้นทางขนส่งภายในเหมือง

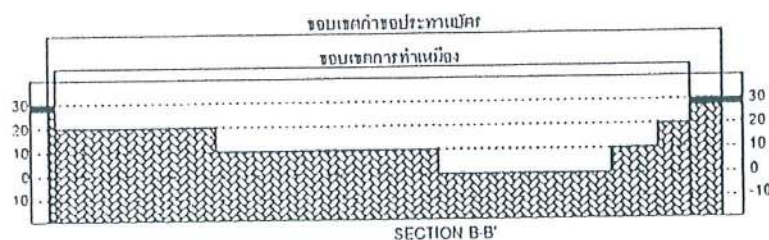
รูปที่ 2 (ต่อ) สภาพหน้าเหมืองเมื่อสิ้นสุดปีที่ 6

สัญลักษณ์	ความหมาย
-----	แนวกันเขตห้ามทำเหมือง 50 เมตร
	เปลือกดิน
	แร่โคโลไนต์
————	แนวเส้นทางขนส่งภายในเหมือง

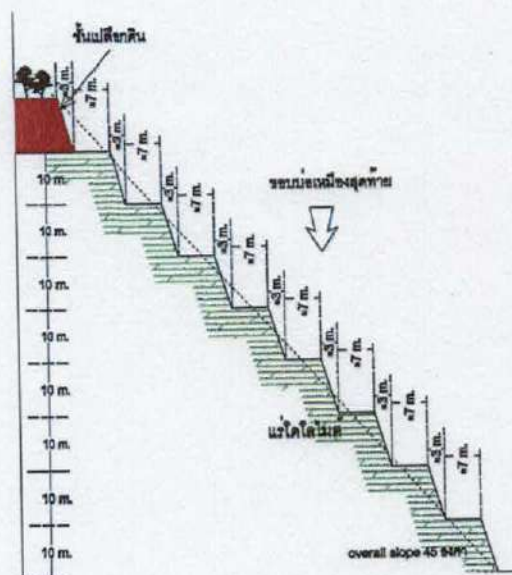
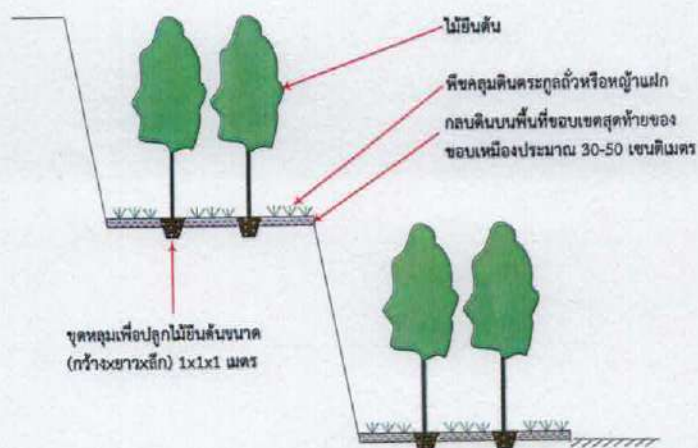
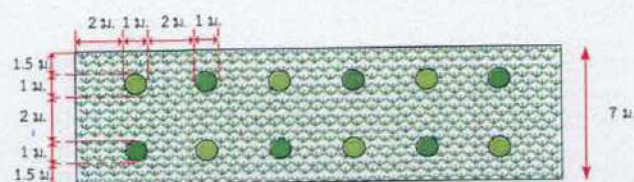
รูปที่ 16 แสดงการฟื้นฟูสภาพหน้าเหมืองชั้นบันได

ลักษณะหน้าเหมืองชั้นบันได

● ไบโอมต้นโตเร็ว ● ไบโอมดับพันธุพื้นเมือง 🌿 หญ้าแฝก

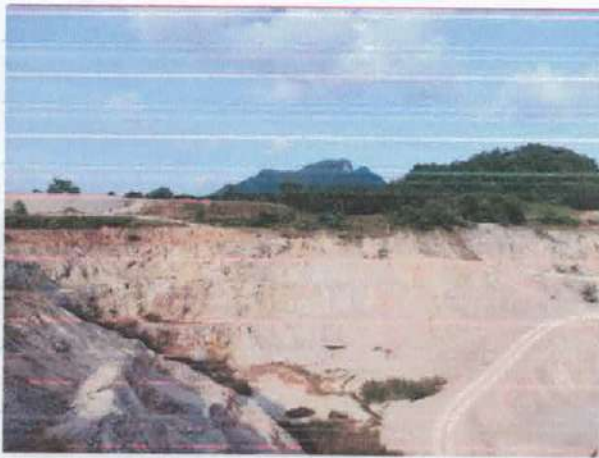
รูปที่ 1 พัฒนาหน้าเหมืองเป็นแบบจั่นบันได

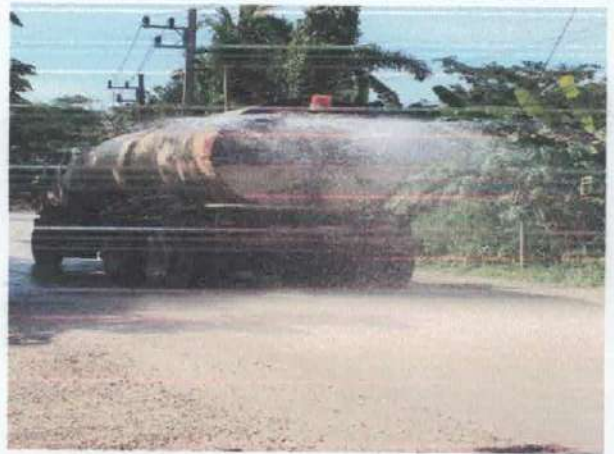
รูปที่ 2 ใช้รถบรรทุกน้ำฉีดพรมบริเวณเส้นทาง
ถ้าเลียงแร่

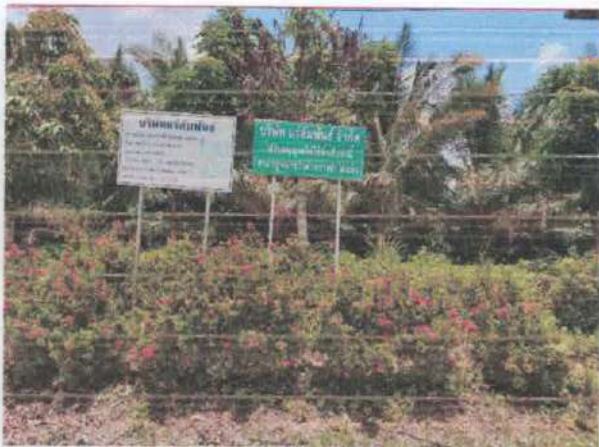
รูปที่ 4 ปรับภูมิทัศน์บริเวณพื้นที่เก็บกองเปลือกดิน

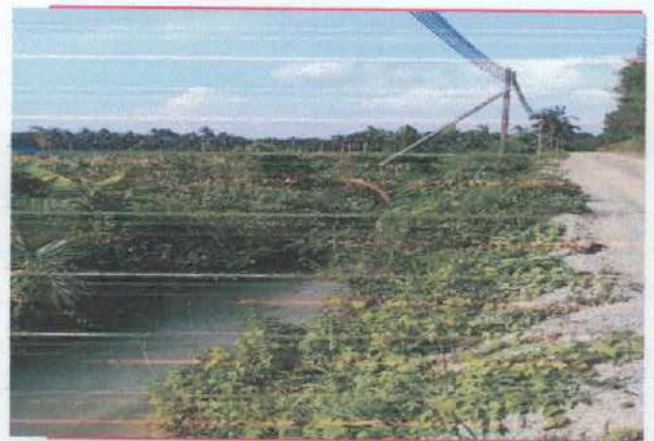
รูปที่ 4 สร้างคันทำนบ/กระบายน้ำรอบพื้นที่
ประทานบัตร

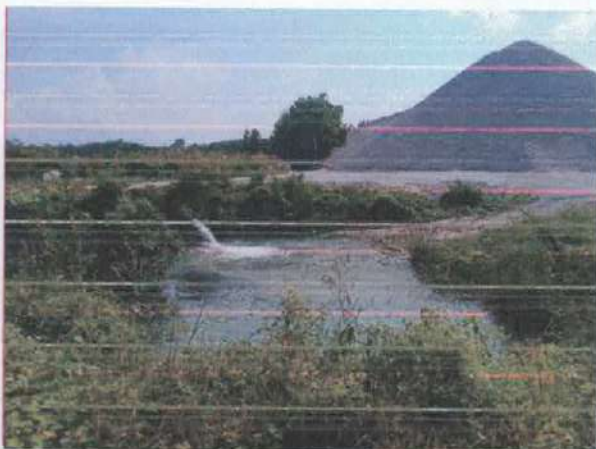
รูปที่ 5 บ่อดักตะกอนดินรองรับน้ำจากกระบายน้ำ
และน้ำจากขุมเหมือง
