# บทที่ 1

## บทนำ

## 1.2 รายละเอียดของโครงการโดยสังเขป

ชื่อโครงการ	โครงการเหมืองแร่ยิปซัมและแอนไฮไดรต์
เจ้าของโครงการ	บริษัท แร่สัมพันธ์ จำกัด
สถานที่ตั้งโครงการ	ตำบลเขานิพันธ์ อำเภอเวียงสระ จังหวัดสุราษฎร์ธานี
ขนาดที่ตั้งโครงการ	เนื้อที่ 105-3-52 ไร่
โครงการได้รับอนุญาตประทานบัตร	เมื่อวันที่ 6 กันยายน 2537 ถึงวันที่ 5 กันยายน 2545 รวมอายุประทานบัตรเป็นเวลา 8 ปี ต่อมาได้รับอนุญาตให้ต่ออายุประทานบัตร ครั้งที่ 1 เมื่อวันที่ 6 กันยายน 2545 ถึงวันที่ 5 กันยายน 2562 ปัจจุบันได้รับอนุญาตการต่ออายุประทานบัตรออกไปอีก 5 ปี ตั้งแต่วันที่ 20 ตุลาคม 2564 ถึงวันที่ 19 ตุลาคม 2569 รวมอายุประทานบัตรเป็นเวลา 30 ปี
ได้รับอนุญาตประทานบัตรเลขที่	23260/14812

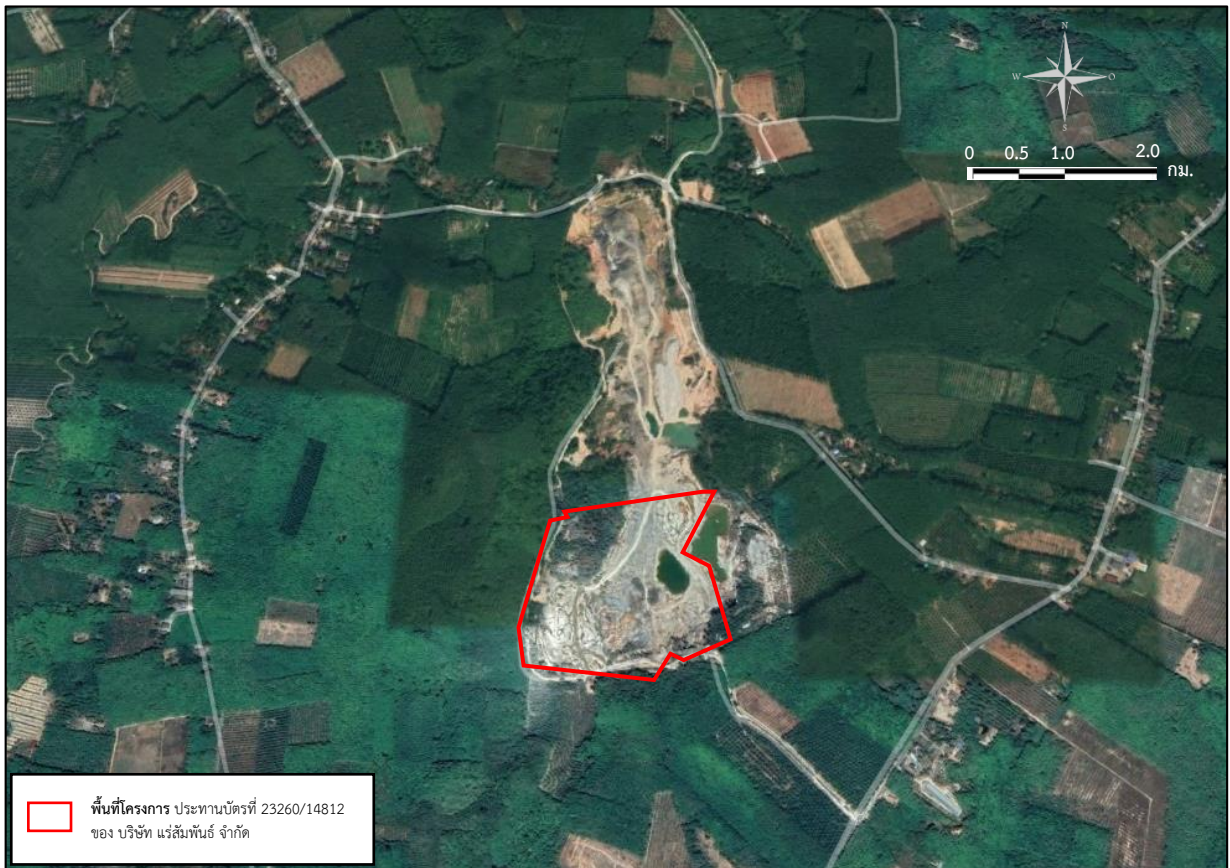
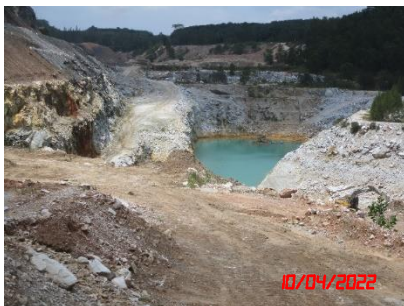
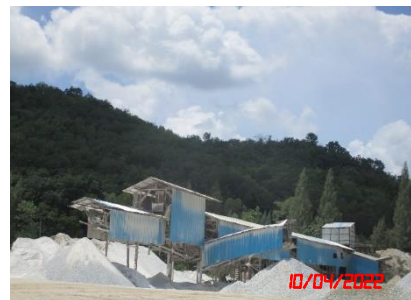
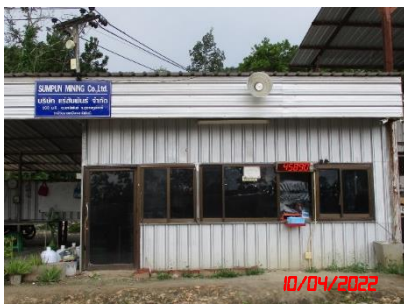
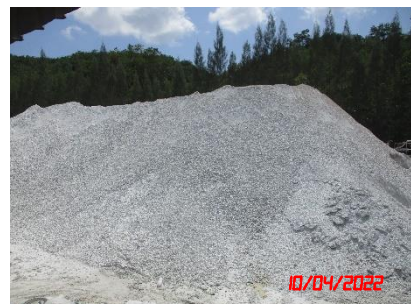
## รูปที่ 1-2 แสดงลักษณะภูมิประเทศบริเวณโครงการ

พื้นที่ประทานบัตรที่ 23260/14812 มีเนื้อที่ 105-3-52 ไร่ ตั้งอยู่บริเวณเชิงเขาหลักมีความสูงประมาณ 40-140 เมตร จากระดับน้ำทะเลปานกลาง สภาพปัจจุบันมีการเปิดทำเหมืองแร่ยิปซัมและแอนไฮไดรต์ ในการใช้ประโยชน์พื้นที่ต่างๆ ภายในเขตพื้นที่โครงการได้กำหนดพื้นที่เพื่อกิจกรรมต่างๆ ที่เกี่ยวข้องกับการทำเหมือง โดยกำหนดให้มีการวางตำแหน่งที่ตั้งโรงแต่งแร่ สำนักงาน สถานที่เก็บแร่ ที่พักคนงาน โรงซ่อมบำรุง รวมถึงสิ่งปลูกสร้างอื่นๆ ดังรูปที่ 1-2

พื้นที่หน้าเหมือง

โรงแต่งแร่

สำนักงานของโครงการ

พื้นที่ลานกองแร่

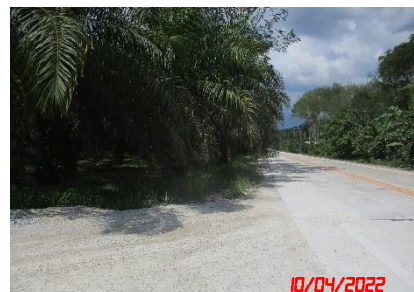
รูปที่ 1-3 แสดงการคมนาคมเข้าสู่พื้นที่โครงการ

การเดินทางเข้าสู่พื้นที่โครงการ โดยทางรถยนต์จากตัวเมืองจังหวัดสุราษฎร์ธานี ไปตามทางหลวงหมายเลข 4009 (สุราษฎร์ธานี-เวียงสระ) ระยะทางประมาณ 60 กิโลเมตร ถึงตลาดบ้านส้อง แล้วแยกจากตลาดบ้านส้อง ตามทางบ้านไทรทอง-บ้านควนกลาง-บ้านคลองลำพลา-บ้านกลาง ระยะทางประมาณ 10 กิโลเมตร จะถึงพื้นที่โครงการ แสดงดังรูปที่ 1-3

## เส้นทางเข้า-ออกด้านหน้าพื้นที่โครงการ
