มาตรการป้องกันและแก้ไข ผลกระทบสิ่งแวดล้อมและ มาตรการติดตามตรวจสอบ คุณภาพสิ่งแวดล้อม

มาตรการป้องกันและแก้ไขผลกระทบสิ่งแวดล้อม และมาตรการติดตามตรวจสอบคุณภาพสิ่งแวดล้อม

2.1 มาตรการป้องกันและแก้ไขผลกระทบสิ่งแวดล้อม

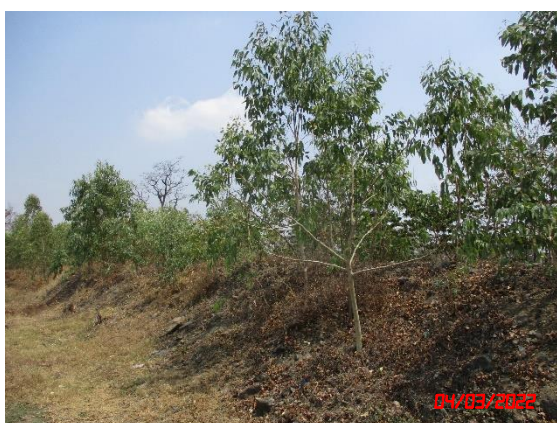
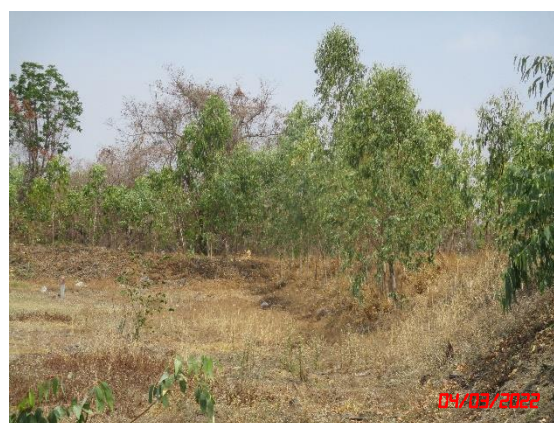
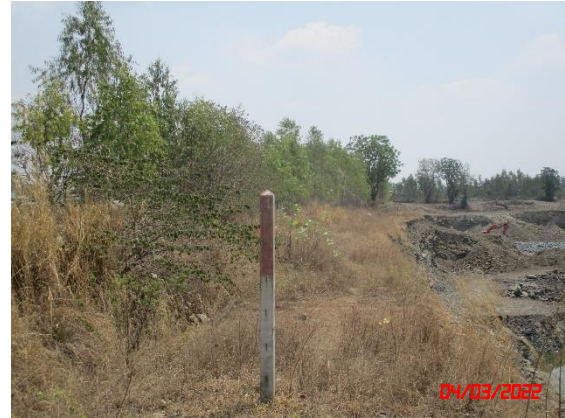
รูปที่ 2-4 พื้นที่เว้นการทำเหมือง

เงื่อนไขตามมาตรการ	ผลการปฏิบัติตามมาตรการ	ปัญหา อุปสรรคที่ไม่สามารถปฏิบัติ ตามมาตรการ และแนวทางแก้ไข
1. ให้บำรุงรักษาและดูแลต้นไม้ที่ปลูกไว้บริเวณคันทำนบกั้นดิน และพื้นที่ กันเขตไม่ทำเหมืองระยะ 10 เมตร ให้เจริญเติบโตในสภาพที่ดีและ ปลูกเพิ่มเติมให้มีความหนาที่	<ul style="list-style-type: none"> ผู้ถือประทานบัตรได้ดูแลต้นไม้ที่ปลูกไว้บริเวณคันทำนบกั้นดิน ดังรูปที่ 2-10 และพื้นที่กันเขตไม่ทำเหมืองระยะ 10 เมตร ดังรูปที่ 2-4 เพื่อ ช่วยกรองฝุ่นละอองจากโครงการออกสู่ภายนอก 	-

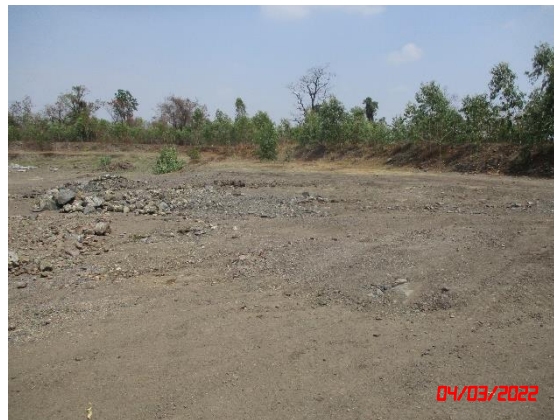
รูปที่ 2-5 พื้นที่เก็บกองเปลือกดินและเศษหิน

5. ทรัพยากรดิน		
1. ให้นำดินที่เกิดขึ้นจากการเปิดหน้าดินไปจัดสร้างคันทำนบโดยรอบ พื้นที่โครงการและนำไปเก็บกองบริเวณพื้นที่เก็บกองเปลือกดิน ตามที่แผนผังโครงการกำหนด	<ul style="list-style-type: none"> เปลือกดินที่ได้จากการทำเหมืองผู้ถือประทานบัตรได้นำไปสร้าง คันทำนบดินรอบพื้นที่โครงการดังรูปที่ 2-10 รวมถึงนำไปใช้ในการ ปรับปรุงเส้นทางขนส่งแร่ สำหรับเปลือกดินในส่วนที่เหลือจะนำไป เก็บกองไว้บริเวณพื้นที่เก็บกองเปลือกดินและเศษหิน ดังรูปที่ 2-5 	-

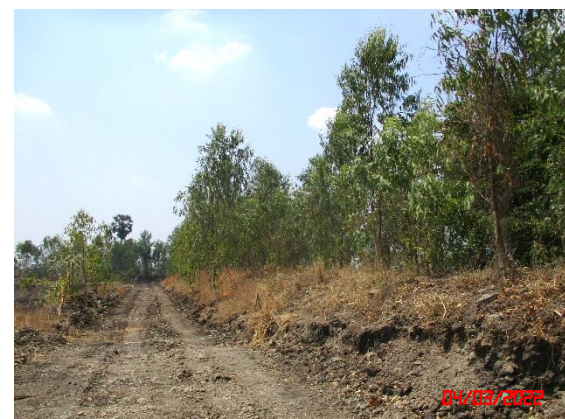
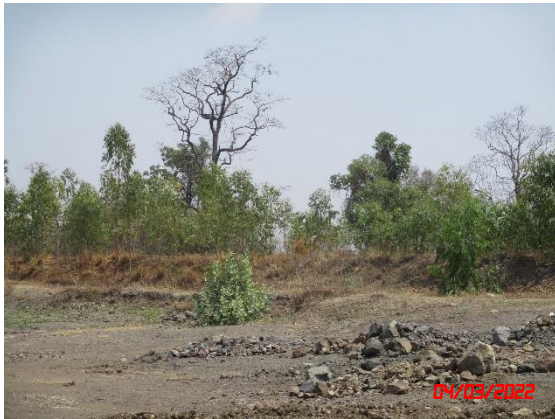
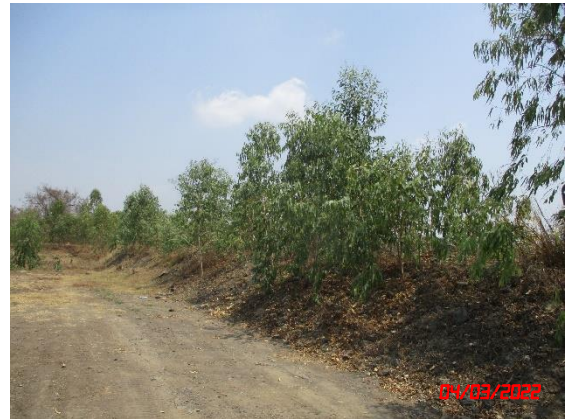
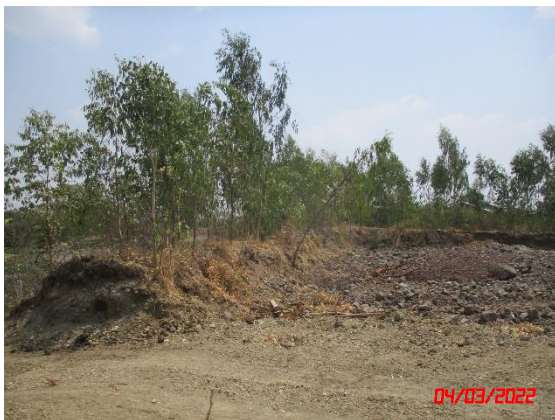
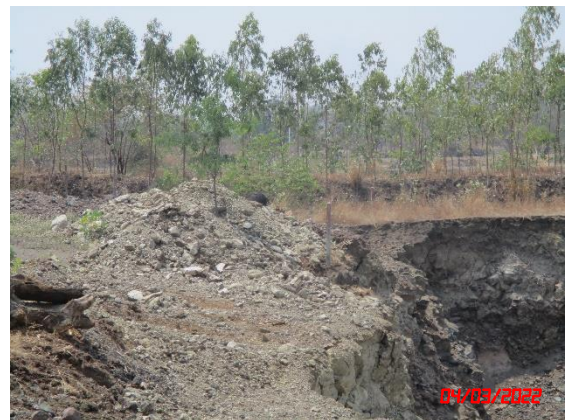
รูปที่ 2-6 แนวต้นไม้บริเวณโดยรอบพื้นที่โครงการ

2. คุณภาพอากาศ		
1. ให้ดูแลรักษาแนวต้นไม้บริเวณพื้นที่เว้นไม่ทำเหมืองและปลูกไม้โตเร็วและพันธุ์ไม้ที่มีผลเป็นอาหารของสัตว์ป่าและนก บนแนวคันดินอัดแน่น และปลูกเสริมบริเวณที่ว่างในเขตพื้นที่เว้นไม่ทำเหมืองเพื่อเป็นแนวกันชนป้องกันฝุ่นละอองแพร่กระจายออกสู่ภายนอก	<ul style="list-style-type: none"> ผู้ถือประทานบัตรได้ปลูกพืชคลุมดิน และปลูกไม้ยูคาลิปตัสบริเวณพื้นที่เว้นการทำเหมือง ดังรูปที่ 2-4 รวมถึงบริเวณโดยรอบพื้นที่ประทานบัตร บนแนวคันทำนบดินโดยรอบพื้นที่โครงการ และบริเวณที่สามารถปลูกเสริมได้ พร้อมทั้งดูแลให้มีการเจริญเติบโตที่ดีเพื่อช่วยกรองฝุ่นละอองจากโครงการออกสู่ภายนอกดังรูปที่ 2-6 	-

1. ทรัพยากรป่าไม้และสัตว์ป่า		
1. ให้ปลูกต้นไม้บริเวณด้านบนคันทำนบดินและพื้นที่กันเขตไม่ทำ เหมือง ระยะห่างระหว่างต้นและแถวประมาณ 2X2 เมตร โดย บริเวณด้านบนคันทำนบดิน จำนวน 1 แถว และบริเวณด้านล่าง คันทำนบดินทั้ง 2 ด้าน รวมจำนวน 3 แถว โดยมีลักษณะโครงสร้าง ทั่วไป 3 ชั้นเรือนยอด โดยพิจารณาเลือกพันธุ์ไม้โดยใช้ข้อมูลจาก การศึกษาทรัพยากรป่าไม้ในพื้นที่ศึกษาและพันธุ์ไม้ท้องถิ่น ประกอบด้วย เรือนยอดชั้นบน เช่น แดง มะค่า และยางนา เป็นต้น เรือนยอดชั้นรอง พันธุ์ไม้ที่เลือกนำมาฟื้นฟู เช่น รกฟ้า และตะคร้อ เป็นต้น และไม้พุ่มหรือไม้ผล เช่น ตะขบฝรั่ง และผกากรอง เป็นต้น และให้เพิ่มเติมพันธุ์ไม้ชั้นสูง และไม้โตเร็ว เช่น ยูคาลิปตัส และ สนประดิพัทธ์ เพื่อใช้ปลูกเป็นแนวป้องกันผลกระทบออกสู่ภายนอก โครงการ สำหรับไม้พื้นล่างเสนอให้ปลูกหญ้าแฝก เพื่อเสริมสร้าง	<ul style="list-style-type: none"> ผู้ถือประทานบัตรได้ปลูกพืชคลุมดิน และปลูกไม้ยืนต้นบนแนวคัน ทำนบดินและบริเวณโดยรอบพื้นที่โครงการ พร้อมทั้งดูแลรักษาให้ เจริญเติบโต เพื่อช่วยกรองฝุ่นละอองจากโครงการก่อนออกสู่ ภายนอกดังรูปที่ 2-6 และรูปที่ 2-10

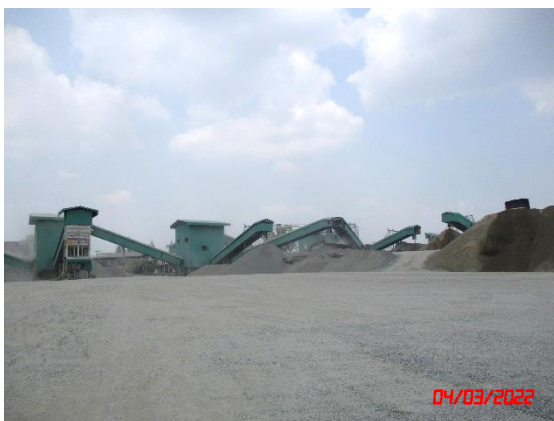
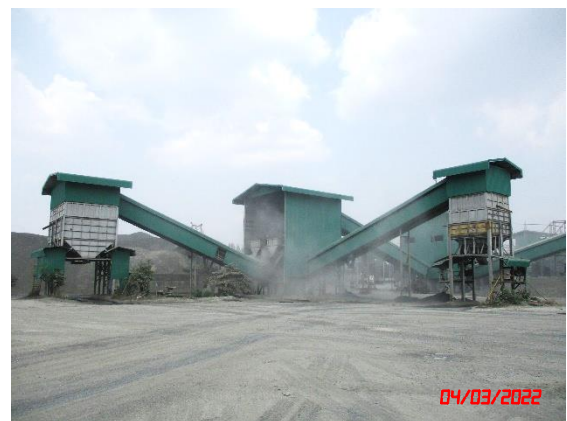
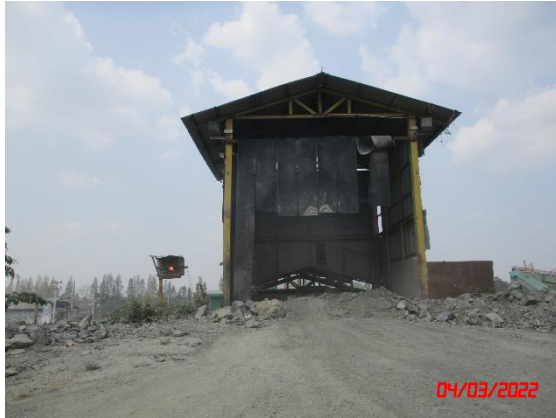
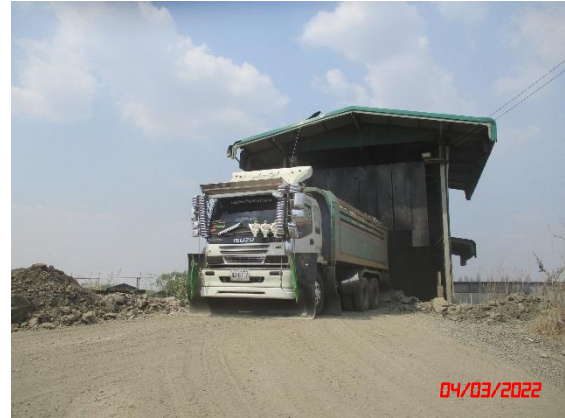
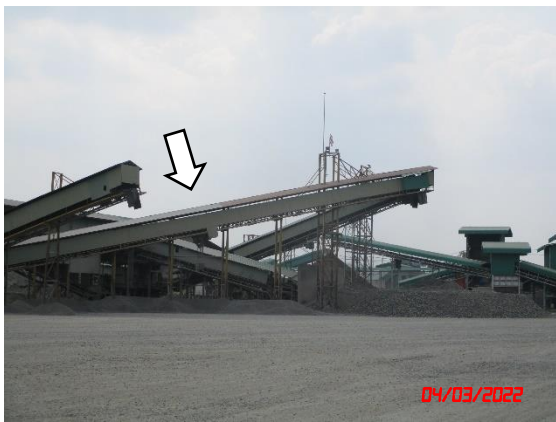
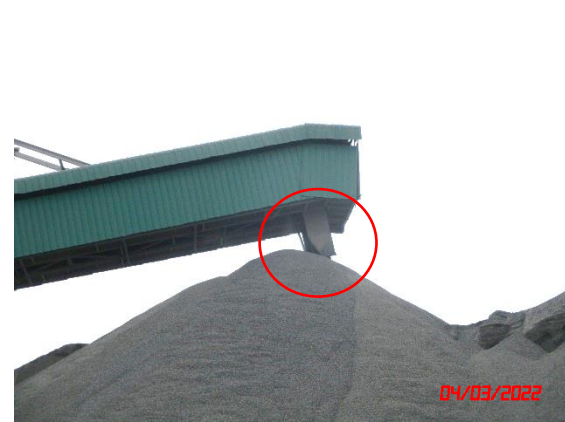
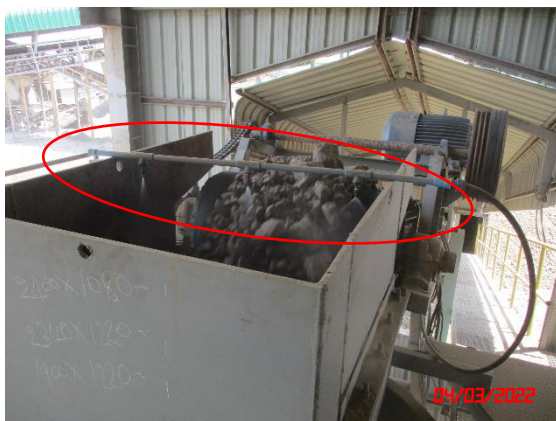
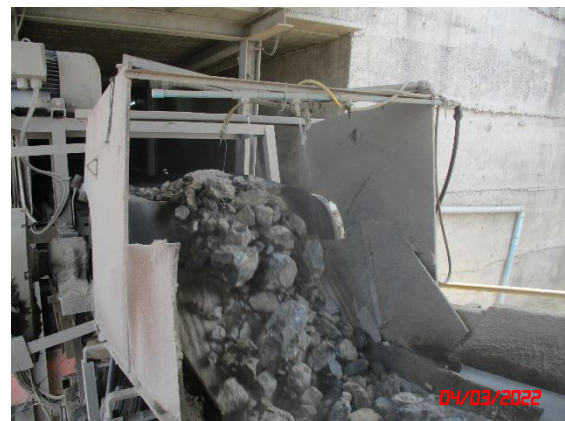
รูปที่ 2-7 ระบบป้องกันผลกระทบสิ่งแวดล้อมบริเวณโรงโม่หินของโครงการ

2. ให้ปรับปรุงระบบป้องกันผลกระทบสิ่งแวดล้อมบริเวณโรงโม่หินตามระเบียบข้อกำหนดของประกาศกรมอุตสาหกรรมพื้นฐานและการเหมืองแร่ เรื่อง ให้โรงโม่บดหรือย่อยหินมีระบบป้องกันผลกระทบสิ่งแวดล้อม	<ul style="list-style-type: none"> ผู้ถือประทานบัตรได้มีการปรับปรุงและดูแลระบบป้องกันผลกระทบสิ่งแวดล้อมบริเวณโรงโม่หินตามระเบียบข้อกำหนดของประกาศกรมอุตสาหกรรมพื้นฐานและการเหมืองแร่ เรื่อง ให้โรงโม่บดหรือย่อยหินมีระบบป้องกันผลกระทบสิ่งแวดล้อมอย่างเคร่งครัดดังรูปที่ 2-7 	-

5. ให้ดูแลรักษาและปรับปรุงระบบป้องกันผลกระทบสิ่งแวดล้อมของ โรงโม่หินให้เป็นไปตามประกาศกรมอุตสาหกรรมพื้นฐานและการ เหมืองแร่ เรื่อง ให้โรงโม่บดหรือย่อยหินมีระบบป้องกันผลกระทบ สิ่งแวดล้อม อย่างเคร่งครัด	<ul style="list-style-type: none"> ● ผู้ถือประทานบัตรได้มีการดูแลรักษาระบบป้องกันผลกระทบ สิ่งแวดล้อมของโรงโม่หินให้เป็นไปตามประกาศกรมอุตสาหกรรม พื้นฐานและการเหมืองแร่ เรื่อง ให้โรงโม่บดหรือย่อยหินมีระบบ ป้องกันผลกระทบสิ่งแวดล้อม อย่างเคร่งครัด พร้อมทั้งได้มีการ เก็บกวาดฝุ่นแร่ภายในโรงโม่หินและบริเวณโดยรอบโรงโม่หินอย่าง สม่ำเสมอ ดังรูปที่ 2-7 	-

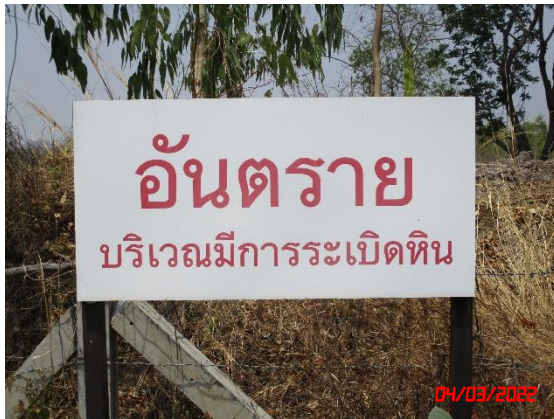
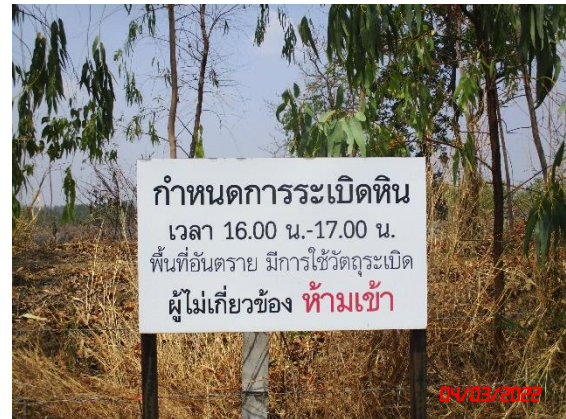
รูปที่ 2-8 ป้ายแสดงเวลาระเบิด

เงื่อนไขตามมาตรการ	ผลการปฏิบัติตามมาตรการ	ปัญหา อุปสรรคที่ไม่สามารถปฏิบัติ ตามมาตรการ และแนวทางแก้ไข
3. ระดับเสียงแรงสั่นสะเทือนและหินปลิว		
1. ให้จัดทำป้ายเตือน“อันตรายจากการระเบิด” พร้อมทั้งระบุช่วงเวลา ที่ทำการระเบิด ติดตั้งไว้ริมเส้นทางใกล้เคียงพื้นที่โครงการและตาม แนวเขตพื้นที่โครงการ บริเวณที่สามารถมองเห็นได้ชัดเจน	<ul style="list-style-type: none"> ผู้ถือประทานบัตรได้ติดตั้งป้ายเตือน “อันตรายจากการระเบิด” พร้อมทั้งระบุช่วงเวลาทำการระเบิด ติดตั้งไว้ริมเส้นทางใกล้เคียง พื้นที่โครงการและตามแนวเขตพื้นที่โครงการ บริเวณที่สามารถ มองเห็นได้ชัดเจนดังรูปที่ 2-8 	-

- ทำการระเบิดไม่เกินวันละ 1 ครั้ง ในช่วงเวลา 16.00-17.00 นาฬิกา ก่อนการระเบิดทุกครั้งจะต้องให้มีพนักงานตรวจสอบพื้นที่ใกล้เคียงโดยรอบในรัศมี 100 เมตร เปิดสัญญาณเสียงเตือนให้ได้ยินในรัศมี 500 เมตร และติดตั้งป้ายเตือนบอกช่วงเวลาการระเบิดไว้ริมเส้นทางให้ผู้สัญจรไปมามองเห็นชัดเจน	- ในการระเบิดหน้าเหมืองของโครงการจะดำเนินการวันละ 1 ครั้ง ในช่วงเวลา 16.00-17.00 นาฬิกา โดยมีการติดตั้งป้ายเตือน “อันตรายจากการระเบิด” ไว้บนเส้นทางสาธารณะให้สามารถมองเห็นได้อย่างชัดเจนดังรูปที่ 2-8	-

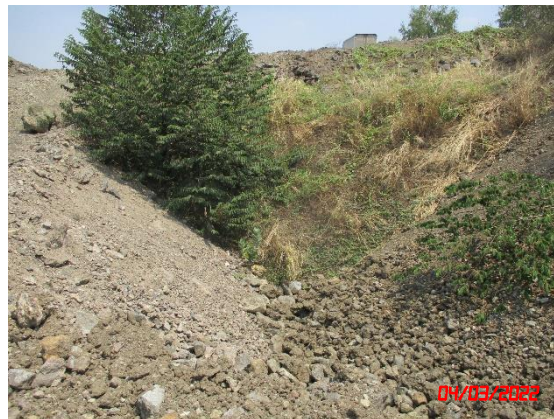
รูปที่ 2-9 บ่อดักตะกอน

4. อุทกวิทยาและคุณภาพน้ำ		
1. ให้จัดทำบ่อตกตะกอนจำนวน 1 บ่อ บริเวณหมายเลขอักษร บ ขนาดความกว้าง 15 เมตร ความยาว 20 เมตร และความลึก 2 เมตร	<ul style="list-style-type: none"> ผู้ถือประทานบัตรได้ดำเนินการขุดบ่อตกตะกอนไว้บริเวณหมายเลข อักษร บ เพื่อเป็นบ่อรองรับน้ำไหลบ่าภายในพื้นที่โครงการดังรูปที่ 2-9 	-

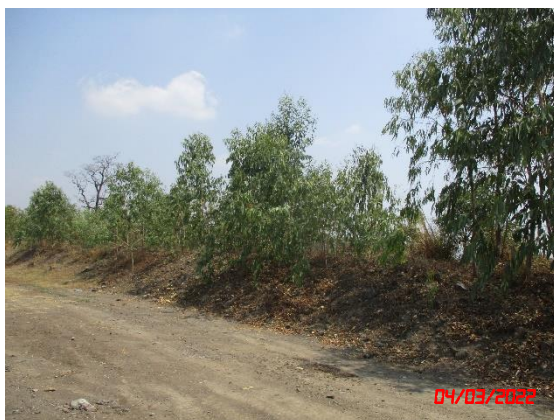
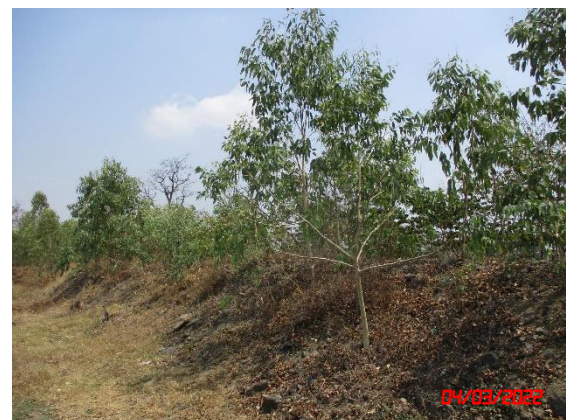
รูปที่ 2-10 แนวคันทำนบดินโดยรอบพื้นที่โครงการ

2. ให้สร้างคันดินบริเวณโดยรอบพื้นที่โครงการ มีหน้าตัดเป็นรูป สี่เหลี่ยม ฐานกว้าง 6 เมตร สันคันดินกว้าง 2 เมตร สูง 2 เมตร และร่องระบายน้ำโดยรอบพื้นที่โครงการเป็นรูปสี่เหลี่ยมคางหมู มีความกว้างท้องร่องประมาณ 1 เมตร กว้าง 1.5 เมตร ลึก 1 เมตร	<ul style="list-style-type: none"> ผู้ถือประทานบัตรได้สร้างคันทำนบดิน และคูระบายน้ำโดยรอบพื้นที่ โครงการดังรูปที่ 2-10 และรูปที่ 2-11 	-

เงื่อนไขตามมาตรการ	ผลการปฏิบัติตามมาตรการ	ปัญหา อุปสรรคที่ไม่สามารถปฏิบัติ ตามมาตรการ และแนวทางแก้ไข
2. ให้ปลูกพืชคลุมดินบนคันทำนบดิน พื้นที่เก็บกองเปลือกดินและพื้นที่ เว้นไม่ทำเหมือง ระยะห่างระหว่างต้นและแถวประมาณ 2X2 เมตร โดยบริเวณด้านบนคันทำนบดิน จำนวน 1 แถว และบริเวณด้านล่าง คันทำนบดินทั้ง 2 ด้าน รวมจำนวน 3 แถว ประกอบด้วยพันธุ์ไม้ โตเร็ว หรือพันธุ์ไม้ท้องถิ่น ได้แก่ ยูคาลิปตัส สนประดิพัทธ์ ตะขบฝรั่ง ผกากรอง หว้า แดง มะค่า ตะคร้อ และยางนา เป็นต้น และพืชคลุมดิน ได้แก่ หญ้าแฝก บนคันทำนบดิน เพื่อลดการกัด เซาะพังทลายจากน้ำฝนและช่วยรักษาความอุดมสมบูรณ์ของดิน	<ul style="list-style-type: none"> ผู้ถือประทานบัตรได้ดำเนินการปลูกพืชคลุมดิน และปลูกไม้ยืนต้น บนแนวคันทำนบดินและบริเวณโดยรอบพื้นที่โครงการ พร้อมทั้งดูแล รักษาให้เจริญเติบโต เพื่อช่วยกรองฝุ่นละอองจากโครงการก่อนออกสู่ ภายนอกดังรูปที่ 2-6 และรูปที่ 2-10 	-
ทรัพยากรสิ่งแวดล้อมทางชีวภาพ

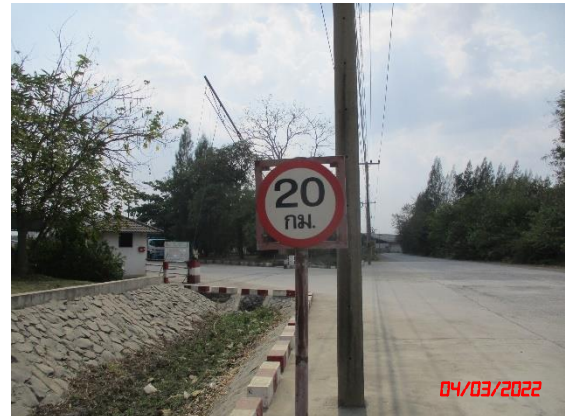
รูปที่ 2-12 ป้ายสัญญาณจราจร

1. การคมนาคม		
1. ให้จัดทำป้ายสัญญาณเตือนภัย เช่น “ป้ายชะลอความเร็ว” “ระวัง มีรถบรรทุกเข้า-ออก” หรือสัญญาณไฟกระพริบบริเวณทางแยก ถนนเข้าบ้านโคกกรวด และทางหลวงชนบทหมายเลข สร. 2072 ในช่วงก่อนถึงทางแยกในระยะทางประมาณ 50 เมตร และ 100 เมตร ทั้งสองด้าน พร้อมทั้งดูแลป้ายหรือสัญญาณไฟให้อยู่ในสภาพ ใช้งานได้ดียู่เสมอ	<ul style="list-style-type: none"> ผู้ถือประทานบัตรได้จัดทำและติดตั้งป้ายเตือนภัยต่างๆ ได้แก่ ป้ายควบคุมความเร็ว และป้ายเตือนระวังรถบรรทุกเข้า-ออก ไว้บริเวณพื้นที่โครงการและเส้นทางขนส่งแร่ให้สามารถมองเห็น ได้อย่างชัดเจน พร้อมทั้งดูแลป้ายให้สามารถใช้งานได้ดียู่เสมอ ดังรูปที่ 2-12 	-

3. ให้ควบคุมความเร็วรถบรรทุกขนส่งแร่ที่วิ่งไป-มา ระหว่างหน้า เหมืองถึงโรงโม่หิน และการขนส่งหินออกสู่แหล่งรับซื้อภายนอก ในช่วงทางหลวงชนบทหมายเลข สร. 2072 ให้ใช้ความเร็วไม่เกิน 30 กิโลเมตรต่อชั่วโมง โดยการติดตั้งป้ายเตือนไว้ริมเส้นทางให้เห็น อย่างชัดเจน	<ul style="list-style-type: none"> ● ผู้ถือประทานบัตรได้ออกกฎระเบียบให้พนักงานขับรถบรรทุกแร่ ให้ใช้ความเร็วในการขนส่งหินระหว่างหน้าเหมืองถึงโรงโม่หินและ การขนส่งหินออกสู่แหล่งรับซื้อภายนอกในช่วงทางหลวงชนบท หมายเลข สร. 2072 ให้ใช้ความเร็วไม่เกิน 20 กิโลเมตรต่อชั่วโมง พร้อมทั้งติดตั้งป้ายเตือนไว้ริมเส้นทางให้เห็นอย่างชัดเจนดังรูปที่ 2-12 	-

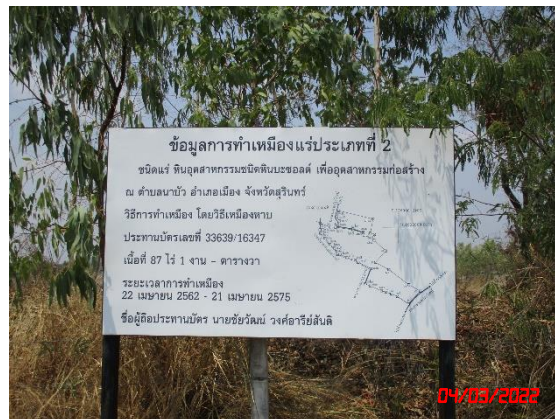
รูปที่ 2-13 ป้ายแสดงรายละเอียดโครงการ

3. ให้จัดทำป้ายแสดงข้อมูลเกี่ยวกับโครงการ ได้แก่ หมายเลขประทานบัตร เนื้อที่ ระยะเวลาการทำเหมือง และผู้รับผิดชอบไว้บริเวณด้านหน้าพื้นที่โครงการหรือบริเวณที่สามารถพบเห็นได้ทั่วไป ให้แล้วเสร็จก่อนเปิดการทำเหมือง	<ul style="list-style-type: none"> ผู้ถือประทานบัตรได้จัดทำและติดตั้งป้ายแสดงข้อมูลเกี่ยวกับโครงการ ได้แก่ หมายเลขประทานบัตร เนื้อที่ ระยะเวลาการทำเหมือง และผู้รับผิดชอบ ไว้บริเวณด้านหน้าพื้นที่โครงการที่สามารถพบเห็นได้ทั่วไป ดังรูปที่ 2-13 	-

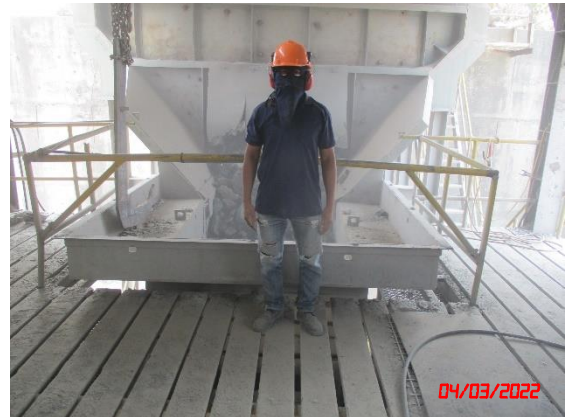
รูปที่ 2-16 การสวมใส่อุปกรณ์ป้องกันอันตรายส่วนบุคคล

เงื่อนไขตามมาตรการ	ผลการปฏิบัติตามมาตรการ	ปัญหา อุปสรรคที่ไม่สามารถปฏิบัติตามมาตรการ และแนวทางแก้ไข
โครงการต้องกำหนดเป็นระเบียบปฏิบัติให้พนักงานของโครงการทุกคนต้องสวมใส่อุปกรณ์ป้องกันอันตรายส่วนบุคคลอย่างครบถ้วน และถูกต้องตามป้ายเตือนทุกครั้งก่อนเข้าเขตการทำเหมืองหรือพื้นที่เสี่ยงอันตราย และมีการจัดอบรมเกี่ยวกับวิธีการใช้และการบำรุงรักษาอุปกรณ์ป้องกันอันตรายอย่างถูกวิธี ตลอดจนการร่ำรึกษาอุปกรณ์ป้องกันอันตรายส่วนบุคคลตลอดระยะเวลาการใช้งาน	ให้พนักงานของโครงการสวมใส่อุปกรณ์และเครื่องมือป้องกันอันตรายทุกครั้งเมื่อเข้าปฏิบัติงานดังรูปที่ 2-16

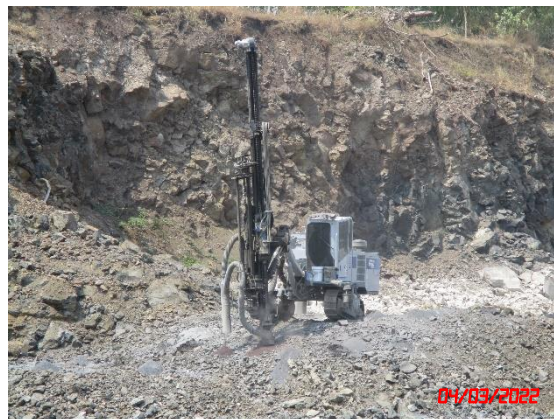
รูปที่ 2-17 เครื่องเจาะรูระเบิดที่มีอุปกรณ์เก็บฝุ่นติดไว้กับหัวเจาะ

2. คุณภาพอากาศ		
1. ให้ใช้เครื่องเจาะระเบิดที่มีอุปกรณ์เก็บฝุ่นติดไว้กับหัวเจาะเพื่อป้องกันการฟุ้งกระจายของฝุ่นละอองขณะทำการเจาะระเบิด	<ul style="list-style-type: none"> ในการเจาะระเบิดวิศวกรผู้ควบคุมการทำเหมืองได้กำหนดให้ใช้เครื่องเจาะระเบิดที่มีอุปกรณ์เก็บฝุ่นไว้กับหัวเจาะดังรูปที่ 2-17 	-

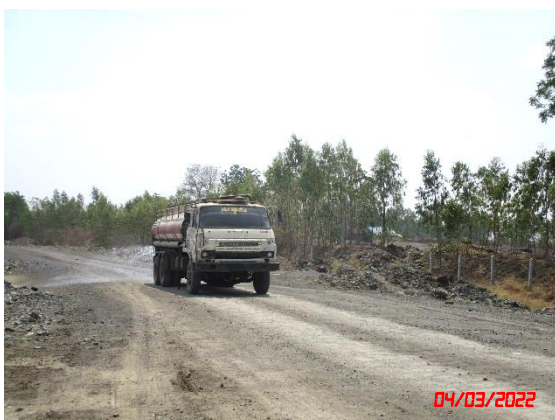
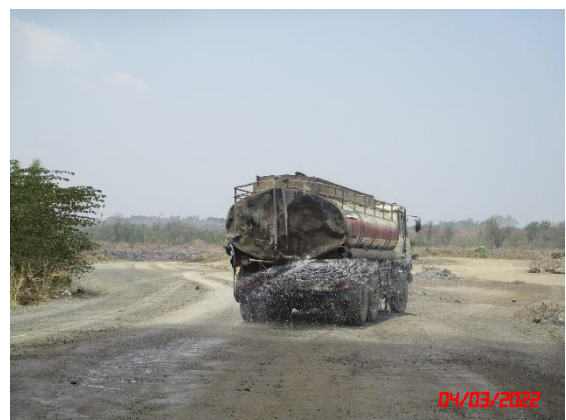
รูปที่ 2-18 การฉีดพรมน้ำเพื่อลดการฟุ้งกระจายของฝุ่นละออง

เงื่อนไขตามมาตรการ	ผลการปฏิบัติตามมาตรการ	ปัญหา อุปสรรคที่ไม่สามารถปฏิบัติ ตามมาตรการ และแนวทางแก้ไข
2. ให้ฉีดพรมน้ำบนเส้นทางถนนลูกรังที่ใช้ขนส่งแร่จากพื้นที่หน้าเหมือง ไปยังโรงโม่หินของโครงการ อย่างน้อยวันละ 4 ครั้ง หรือตามสภาพ อากาศในแต่ละวัน และหมั่นดูแลสภาพผิวถนนให้มีสภาพดีอยู่เสมอ	<ul style="list-style-type: none"> ● การดำเนินโครงการมีมาตรการในการลดผลกระทบด้านฝุ่นละออง โดยการฉีดพรมน้ำบริเวณพื้นที่โครงการและเส้นทางขนส่งแร่ วันละ 3-4 ครั้ง หรือตามความเหมาะสมของสภาพอากาศในแต่ละวัน ดัง รูปที่ 2-18 	-

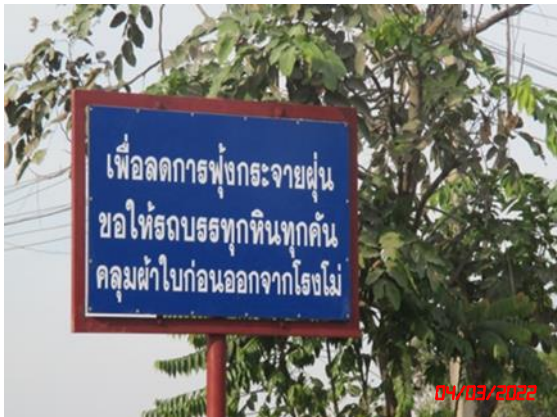
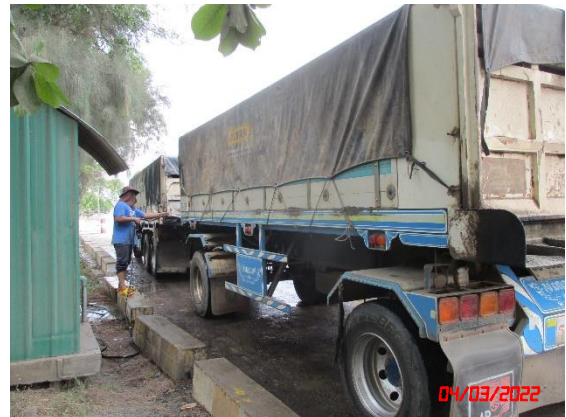
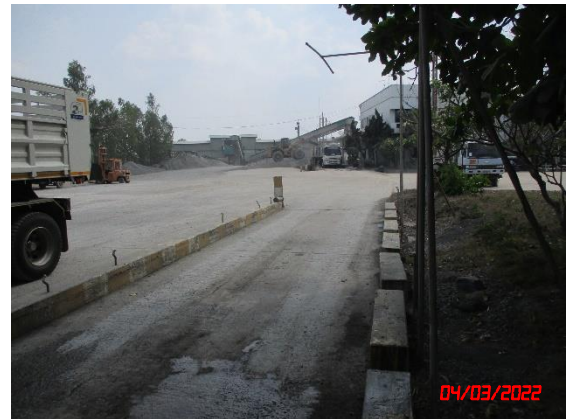
รูปที่ 2-19 การปิดคลุมผ้าใบรถบรรทุก และจุดล้างล้อรถบรรทุก

7. ให้มีการปิดคลุมกระบะรถบรรทุกแร่ด้วยผ้าใบก่อนลำเลียงแร่ออกสู่แหล่งรับซื้อภายนอกทุกคัน	<ul style="list-style-type: none"> ผู้ถือประทานบัตรได้ออกกฎระเบียบให้รถบรรทุกแร่ที่ขนส่งแร่ ออกไปยังแหล่งรับซื้อภายนอกปิดคลุมผ้าใบอย่างมิดชิดดังรูปที่ 2-19 	-

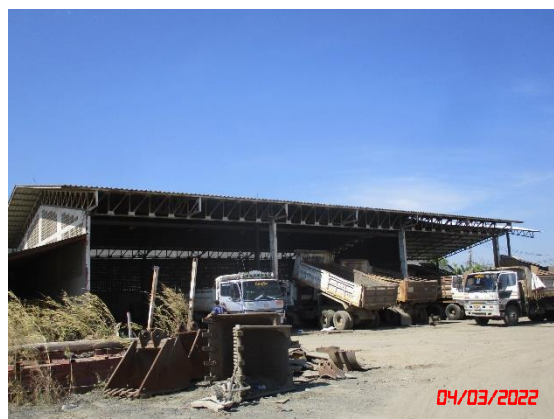
รูปที่ 2-20 โรงซ่อมบำรุงของโครงการ

เงื่อนไขตามมาตรการ	ผลการปฏิบัติตามมาตรการ	ปัญหา อุปสรรคที่ไม่สามารถปฏิบัติ ตามมาตรการ และแนวทางแก้ไข
3. ระดับเสียงรบกวนและหินปลิว		
1. ให้ดูแลรักษาสภาพเครื่องจักรและอุปกรณ์ต่างๆ ให้อยู่ในสภาพที่สมบูรณ์สามารถใช้งานได้ตามปกติ เพื่อลดระดับเสียงจากการทำงานของเครื่องจักรต่างๆ	<ul style="list-style-type: none"> ผู้ถือประทานบัตรได้ออกกฎระเบียบให้พนักงานของโครงการดูแลสภาพเครื่องจักรและอุปกรณ์ต่างๆ ให้อยู่ในสภาพที่สมบูรณ์และสามารถใช้งานได้ตามปกติ เพื่อลดระดับเสียงจากการทำงานของเครื่องจักร โดยได้มีการจัดสร้างโรงซ่อมบำรุงเครื่องจักรและยานพาหนะต่างๆ ของโครงการไว้ในพื้นที่โรงไม้หิน ดังรูปที่ 2-20 	-
