## มาตรการป้องกันและแก้ไข ผลกระทบสิ่งแวดล้อมและ มาตรการติดตามตรวจสอบ คุณภาพสิ่งแวดล้อม

## มาตรการป้องกันและแก้ไขผลกระทบสิ่งแวดล้อม และมาตรการติดตามตรวจสอบคุณภาพสิ่งแวดล้อม

### 2.1 มาตรการป้องกันและแก้ไขผลกระทบสิ่งแวดล้อม

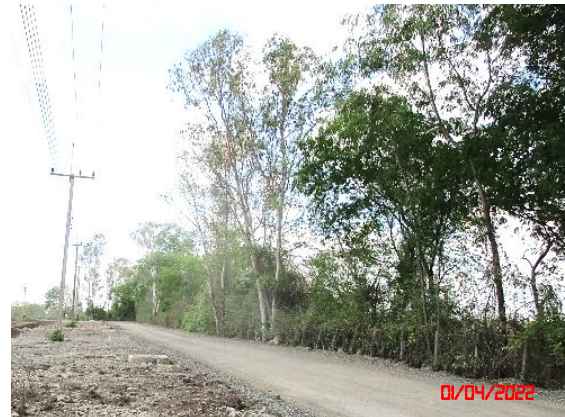
รูปที่ 2-2 แนวเวนพื้นที่ไม่ทำเหมือง

3. กำหนดให้ปลูกพืชคลุมดิน และไม้ยืนต้นโตเร็ว บนคันทำนบดินและพื้นที่เว้นไม่ทำเหมือง โดยปลูกเป็นแถวแบบสลับฟันปลา ระยะห่างระหว่างต้นและแถว ประมาณ 2x2 เมตร	<ul style="list-style-type: none"> <li>ผู้ถือประทานบัตรได้ดำเนินการปลูกพืชคลุมดิน และไม้ยืนต้นโตเร็ว บนคันทำนบดินและพื้นที่เว้นไม่ทำเหมือง พร้อมทั้งดูแลให้มีการเจริญเติบโตที่ด้อยู่เสมอ ดังรูปที่ 2-2 และรูปที่ 2-5</li> </ul>	-

1. ดำเนินการปลูกต้นไม้โตเร็วไว้ตามแนวคันดิน และบริเวณที่ว่างในเขตพื้นที่เวนไม่ทำเหมืองเพื่อเป็นแนวคั่นบังทัศนียภาพจากการทำเหมืองของโครงการ	<ul style="list-style-type: none"> <li>ผู้ถือประทานบัตรได้ดำเนินการปลูกต้นไม้โตเร็วไว้ตามแนวคันดิน และบริเวณที่ว่างในเขตพื้นที่เวนไม่ทำเหมือง พร้อมทั้งดูแลให้มีการเจริญเติบโตที่ดี เพื่อบังคั่นทัศนียภาพจากการทำเหมืองของโครงการ ดังรูปที่ 2-2 และรูปที่ 2-5</li> </ul>	-

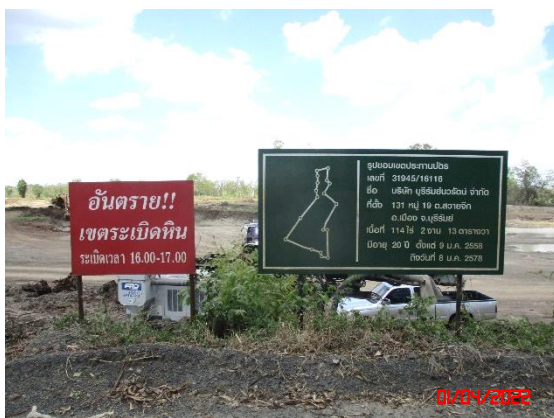
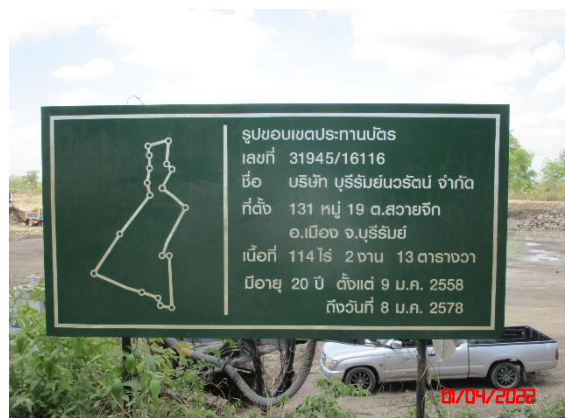
รูปที่ 2-3 ป้ายแสดงรายละเอียดและขอบเขตพื้นที่โครงการ

1. จัดทำแนวเขตพื้นที่เปิดทำเหมืองและพื้นที่เว้นไม่ทำเหมืองให้ชัดเจน โดยการเว้นพื้นที่ไม่ทำเหมืองในระยะประมาณ 10 เมตร จากขอบแปลงประทานบัตร	<ul style="list-style-type: none"> <li>วิศวกรผู้ควบคุมการทำเหมืองของโครงการได้จัดทำแนวเขตพื้นที่เปิดทำเหมืองและพื้นที่เว้นไม่ทำเหมืองให้ชัดเจนในระยะประมาณ 10 เมตร จากขอบแปลงประทานบัตร ดังรูปที่ 2-2 และติดตั้งป้ายแสดงรายละเอียดของพื้นที่โครงการ ดังรูปที่ 2-3</li> </ul>	-

4. จัดทำป้ายแสดงข้อมูลเกี่ยวกับโครงการ ได้แก่ หมายเลขประธานบัตร เนื้อที่ ระยะเวลาการทำเหมือง และผู้รับผิดชอบไว้บริเวณด้านหน้าพื้นที่โครงการหรือบริเวณที่สามารถพบเห็นได้ทั่วไป ให้แล้วเสร็จก่อนเปิดการทำเหมือง	<ul style="list-style-type: none"> <li>ผู้ถือประธานบัตรได้จัดทำและติดตั้งป้ายแสดงข้อมูลเกี่ยวกับโครงการไว้บริเวณด้านหน้าพื้นที่โครงการให้สามารถมองเห็นได้อย่างชัดเจน ดังรูปที่ 2-3</li> </ul>	-

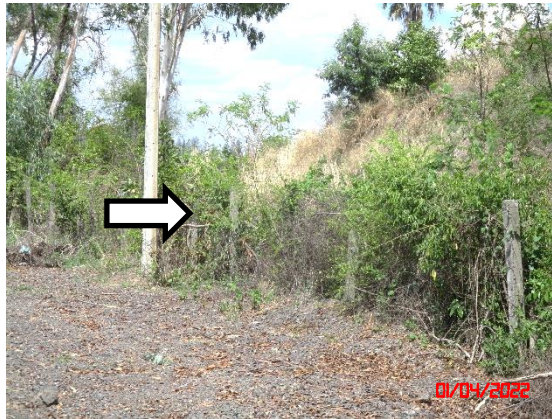
รูปที่ 2-4 แนวรั้วลวดหนามโดยรอบพื้นที่บ่อเหมือง

2. ให้โครงการจัดสร้างรั้วล้อมรอบพื้นที่บ่อขุดเหมืองเพื่อป้องกันสัตว์เลี้ยวและราษฎรพลัดตกลงไปในขุมเหมือง	<ul style="list-style-type: none"> <li>ผู้ถือประทานบัตรได้ติดตั้งรั้วคอนกรีตติดทางสาธารณะและเขตป่า และรั้วลวดหนามล้อมรอบพื้นที่การทำเหมือง เพื่อป้องกันสัตว์เลี้ยวและราษฎรพลัดตกลงไปในขุมเหมือง ดังรูปที่ 2-4</li> </ul>	-

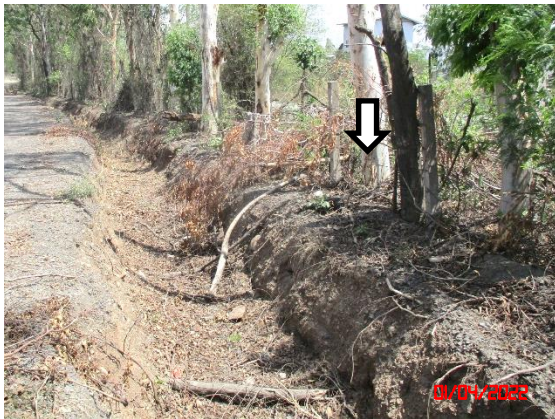
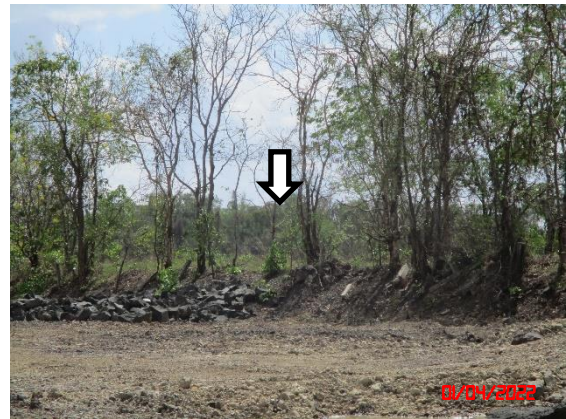
รูปที่ 2-5 คั่นทำนบดิน

3. ให้จัดสร้างคันทำนบดินเป็นรูปสี่เหลี่ยมคางหมู ขนาดฐานกว้าง 6 เมตร สูง 2 เมตร และความกว้างสันคันทำนบ 4 เมตร ไว้ตามแนวเขตพื้นที่โครงการ พร้อมทั้งปลูกพืชคลุมดินและไม้ยืนต้นโตเร็ว ซึ่งในการจัดสร้างคันทำนบดินนั้น ต้องทำการบดอัดอย่างสม่ำเสมอตลอดผิวหน้า เพื่อให้ดินแน่นเป็นเนื้อเดียวกันโดยตลอด ปราศจากการคดเคี้ยว โพรง การเป็นแผ่น หรือไม่ถูกต้องตามหลักวิธีการบดอัดดิน ความแน่นของดินที่บดอัดแล้ว จะต้องมีความแน่น (เมื่อแห้ง) ไม่น้อยกว่า 85 เปอร์เซ็นต์ของความแน่น (เมื่อแห้ง) ตามการทดสอบด้วยวิธี Proctor Compaction ASTM D-698-66T Method A	<ul style="list-style-type: none"> <li>ผู้ถือประทานบัตรได้สร้างคันทำนบดิน โดยมีการบดอัดอย่างสม่ำเสมอตลอดผิวหน้าเพื่อให้ดินแน่นเป็นเนื้อเดียวกัน โดยให้มีขนาดและถูกต้องตามหลักวิธีการบดอัดดิน พร้อมทั้งมีการปลูกพืชคลุมดินและไม้ยืนต้นโตเร็ว ดังรูปที่ 2-5</li> </ul>	-

เงื่อนไขตามมาตรการ	ผลการปฏิบัติตามมาตรการ	ปัญหา อุปสรรค ที่ไม่สามารถปฏิบัติตามมาตรการ และแนวทางแก้ไข
4. กำหนดให้ปลูกพืชคลุมดิน และไถย่นต้นโตเร็ว บนคันทำนบดินและพื้นที่เว้นไม่ทำเหมือง โดยปลูกเป็นแถวแบบสลับฟันปลา ระยะห่างระหว่างต้นและแถวประมาณ 2x2 เมตร	<ul style="list-style-type: none"> <li>ผู้ถือประทานบัตรได้ดำเนินการปลูกพืชคลุมดิน และไถย่นต้นโตเร็วไว้บนคันทำนบดิน พร้อมทั้งดูแลให้มีการเจริญเติบโตอยู่เสมอ ดังรูปที่ 2-5</li> </ul>	-
<b>2. คุณภาพอากาศ</b>

1. สร้างคันทำนบดินอัดแน่นและคูระบายน้ำ ตามแนวเขตพื้นที่โครงการ โดยออกแบบคันทำนบดินอัดแน่นให้มีขนาดความกว้างประมาณ 6 เมตร ความสูงประมาณ 2 เมตร สันคันทำนบกว้างประมาณ 4 เมตร และออกแบบคูระบายน้ำให้มีขนาดความกว้างประมาณ 1.5 เมตร ลึก 1 เมตร และท้องน้ำกว้างประมาณ 1 เมตร	<ul style="list-style-type: none"> <li>ผู้ถือประทานบัตรได้จัดสร้างคันทำนบดินอัดแน่นและชุดระบายน้ำตามแนวเขตพื้นที่โครงการเพื่อป้องกันทิศทางน้ำไหลบ่าบริเวณพื้นที่ทำเหมืองให้ไหลลงสู่บ่อรับน้ำของโครงการ ดังรูปที่ 2-5 และรูปที่ 2-10</li> </ul>	-

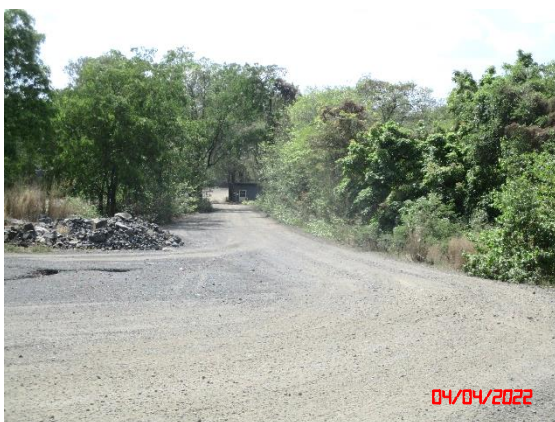
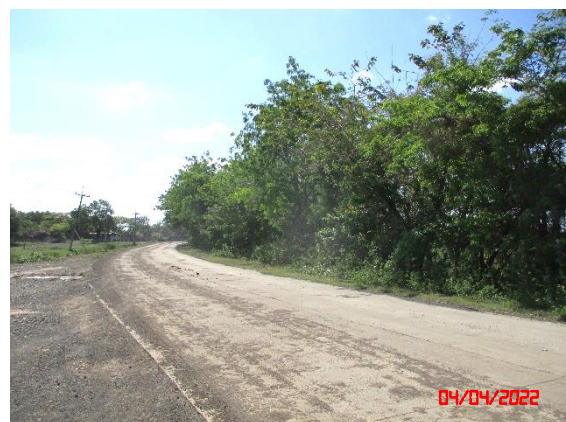
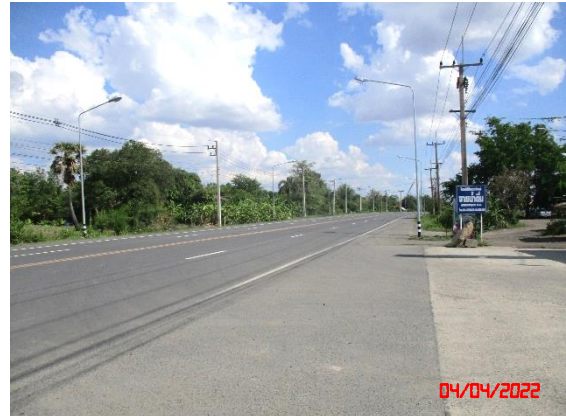
รูปที่ 2-6 สภาพเส้นทางขนส่งแร่ของโครงการ

1. ปรับปรุงเส้นทางขนส่งแร่ภายในพื้นที่โครงการให้เป็นถนนลูกรังบดอัดหรือบดอัดด้วยหินคลุก เพื่อลดการฟุ้งกระจายของฝุ่นละออง	<ul style="list-style-type: none"> <li>ผู้ถือประทานบัตรได้จัดสรรงบประมาณในการปรับปรุงเส้นทางขนส่งแร่ภายในพื้นที่โครงการให้เป็นถนนลูกรังบดอัดแน่น เพื่อลดการฟุ้งกระจายของฝุ่นละออง ดังรูปที่ 2-6</li> </ul>	-

4. ให้ดูแลเส้นทางขนส่งแร่ให้อยู่ในสภาพพร้อมใช้งานได้ดีอยู่เสมอหากเกิดการชำรุดเสียหาย ทางโครงการต้องซ่อมแซมโดยปรับปรุงเส้นทางดังกล่าวทันที	<ul style="list-style-type: none"> <li>ผู้ถือประทานบัตรได้มีการดูแลรักษาเส้นทางขนส่งแร่ให้มีสภาพพร้อมใช้งานอยู่เสมอ หากเกิดการชำรุดเสียหายจะรีบดำเนินการซ่อมแซมทันที ดังรูปที่ 2-6</li> </ul>	-

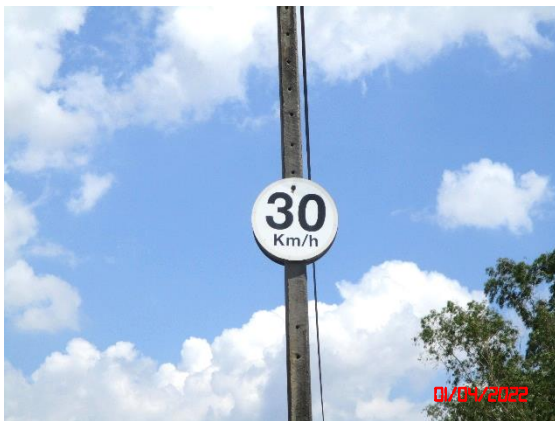
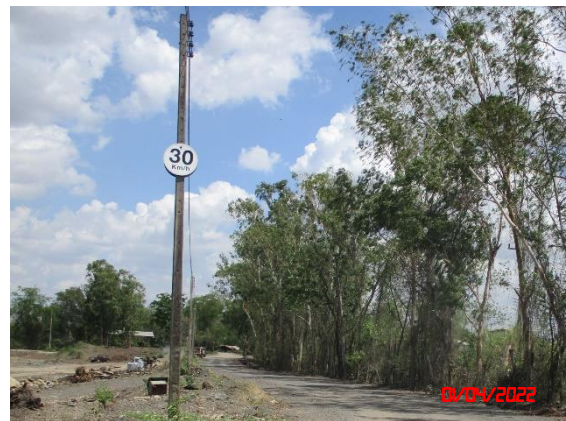
รูปที่ 2-7 ป้ายจำกัดความเร็ว

1. ให้จำกัดความเร็วรถบรรทุกแร่ให้ใช้ความเร็วไม่เกิน 30 กิโลเมตรต่อชั่วโมง ระหว่างหน้าเหมืองถึงโรงโม่หิน โดยการติดป้ายเตือนริมเส้นทางให้สามารถมองเห็นได้อย่างชัดเจน	<ul style="list-style-type: none"> <li>ผู้ถือประทานบัตรได้ออกกฎระเบียบในการควบคุมความเร็วของรถบรรทุกแร่ ให้ใช้ความเร็วไม่เกิน 30 กิโลเมตรต่อชั่วโมง โดยได้มีการติดตั้งป้ายเตือนไว้ริมเส้นทางขนส่งแร่ให้สามารถมองเห็นอย่างชัดเจน ดังรูปที่ 2-7</li> </ul>	-

1. ควบคุมความเร็วรถบรรทุกขนส่งแร่ที่วิ่งไป-มา ระหว่างหน้าเหมืองถึงโรงโม่หิน ให้ใช้ความเร็วไม่เกิน 30 กิโลเมตรต่อชั่วโมง	<ul style="list-style-type: none"> <li>ผู้ถือประทานบัตรได้ออกกฎระเบียบควบคุมพนักงานขับรถบรรทุกแร่ให้ใช้ความเร็วไม่เกิน 30 กิโลเมตรต่อชั่วโมง ในเส้นทางระหว่างหน้าเหมืองถึงโรงโม่หิน โดยได้มีการติดตั้งป้ายจำกัดความเร็วไว้บริเวณริมเส้นทางขนส่งแร่ที่สามารถมองเห็นได้อย่างชัดเจน ดังรูปที่ 2-7</li> </ul>	-

1. ให้จำกัดความเร็วรถบรรทุกแร่ให้ใช้ความเร็วไม่เกิน 30 กิโลเมตรต่อชั่วโมง ระหว่างหน้าเหมืองถึงโรงโม่หิน โดยการติดป้ายเตือนริมเส้นทางให้สามารถมองเห็นได้อย่างชัดเจน	<ul style="list-style-type: none"> <li>● ผู้ถือประทานบัตรได้ควบคุมพนักงานขับรถบรรทุกแร่ให้ใช้ความเร็วไม่เกิน 30 กิโลเมตรต่อชั่วโมง ในเส้นทางระหว่างหน้าเหมืองถึงโรงโม่หิน โดยได้มีการติดตั้งป้ายจำกัดความเร็วไว้บริเวณริมเส้นทางขนส่งแร่ที่สามารถมองเห็นได้อย่างชัดเจน ดังรูปที่ 2-7</li> </ul>	-

3. ควบคุมความเร็วรถบรรทุกขนส่งแร่ที่วิ่งไป-มา ระหว่างหน้าเหมืองถึงโรงโม่หินให้ใช้ความเร็วไม่เกิน 30 กิโลเมตรต่อชั่วโมง โดยการติดตั้งป้ายเตือนไว้ริมเส้นทางให้เห็นอย่างชัดเจน	<ul style="list-style-type: none"> <li>ผู้ถือประทานบัตรได้ออกกฎระเบียบเพื่อควบคุมพนักงานขับรถบรรทุกแร่ให้ใช้ความเร็วไม่เกิน 30 กิโลเมตรต่อชั่วโมง ในเส้นทางระหว่างหน้าเหมืองถึงโรงโม่หิน โดยได้มีการติดตั้งป้ายจำกัดความเร็วไว้บริเวณริมเส้นทางขนส่งแร่ที่สามารถมองเห็นได้อย่างชัดเจน ดังรูปที่ 2-7</li> </ul>	-

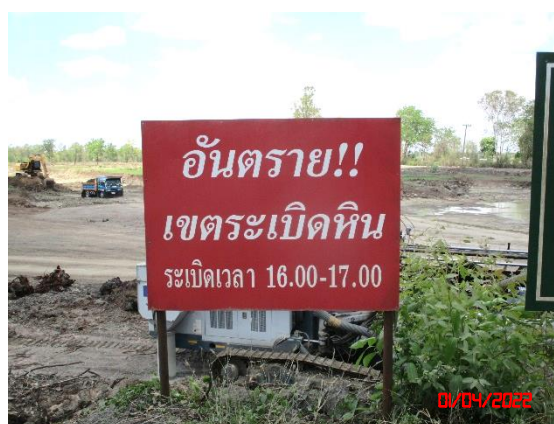
รูปที่ 2-8 ป้ายเตือนเวลาระเบิดหิน

เงื่อนไขตามมาตรการ	ผลการปฏิบัติตามมาตรการ	ปัญหา อุปสรรค ที่ไม่สามารถปฏิบัติตามมาตรการ และแนวทางแก้ไข
2. ให้จัดทำป้ายเตือน เขตการระเบิด พร้อมทั้งระบุเวลาการระเบิด ติดตั้งไว้ริมเส้นทางและตามแนวเขตพื้นที่ประทานบัตรบริเวณที่สามารถมองเห็นได้ชัดเจน	<ul style="list-style-type: none"> <li>ผู้ถือประทานบัตรได้จัดทำและติดตั้งป้ายเตือนเขตการระเบิด โดยติดตั้งไว้บริเวณริมเส้นทาง ตามแนวเขตพื้นที่ประทานบัตรที่สามารถมองเห็นได้อย่างชัดเจน ดังรูปที่ 2-8 นอกจากนี้ ได้เปิดสัญญาณเตือนภัยกระจายเสียงเพื่อแจ้งให้ประชาชนบริเวณใกล้เคียงในรัศมี 500 เมตร ได้ยินชัดเจนก่อนและหลังมีการระเบิดหิน ป้องกันการตื่นตระหนกตกใจและป้องกันการเกิดอุบัติเหตุดังรูปที่ 2-9</li> </ul>	-
<b>4. อุทกวิทยาและคุณภาพน้ำ</b>

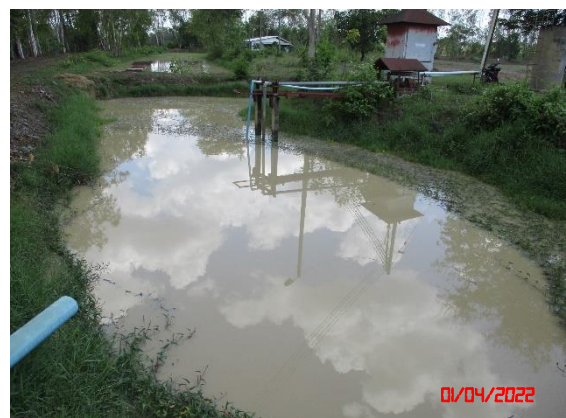
รูปที่ 2-11 บ่อรับน้ำไหลบ่าในพื้นที่โครงการ

2. กำหนดพื้นที่จุดต่ำสุดในแต่ละช่วงปีเป็นบ่อรับน้ำ (Sump)	<ul style="list-style-type: none"> <li>วิศวกรผู้ควบคุมการทำเหมืองได้ออกแบบให้มีบ่อรับน้ำไว้บริเวณพื้นที่ต่ำสุดของการทำเหมืองในแต่ละช่วง เพื่อเป็นพื้นที่รองรับน้ำไหลบ่าหน้าเหมืองดังรูปที่ 2-11</li> </ul>	-

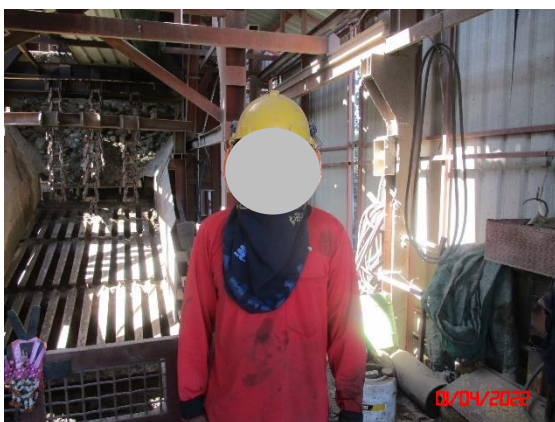
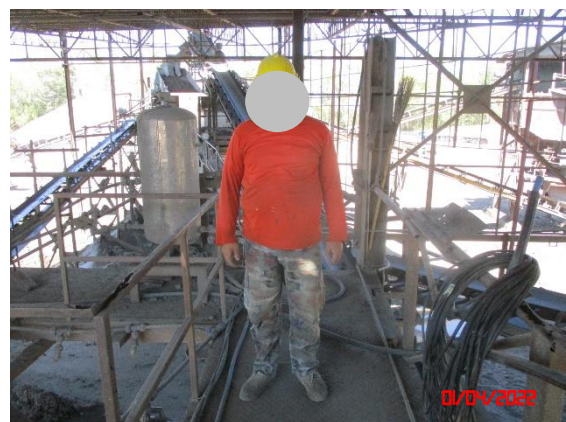
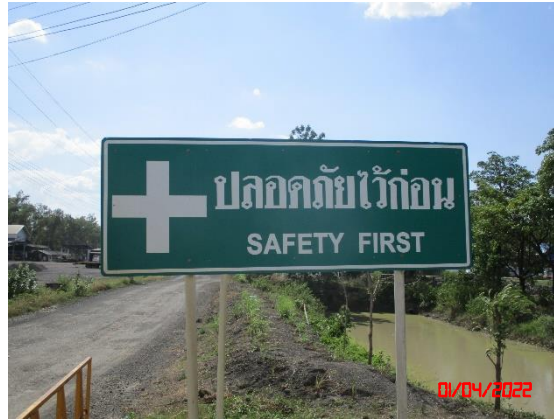
รูปที่ 2-14 การสวมใส่อุปกรณ์ป้องกันอันตรายส่วนบุคคลและป้ายความปลอดภัย

เงื่อนไขตามมาตรการ	ผลการปฏิบัติตามมาตรการ	ปัญหา อุปสรรค ที่ไม่สามารถปฏิบัติตามมาตรการ และแนวทางแก้ไข
<b>3. อาชีวอนามัยและความปลอดภัย</b>		
1. ให้จัดหาอุปกรณ์ป้องกันอันตรายส่วนบุคคลให้กับพนักงานในขณะปฏิบัติงานในพื้นที่หน้าเหมือง และโรงโม่หิน เช่น ฝาปิดจุกหู (Ear plug) หมวกนิรภัยและรองเท้านิรภัย เป็นต้น พร้อมทั้งมีการกำชับให้พนักงานสวมใส่อุปกรณ์ดังกล่าวทุกครั้งและตลอดเวลาขณะปฏิบัติงาน	<ul style="list-style-type: none"> <li>ผู้ถือประทานบัตรได้จัดเตรียมอุปกรณ์ป้องกันอันตรายส่วนบุคคลแก่พนักงานที่ปฏิบัติงานอยู่บริเวณหน้าเหมืองทั้งหมด พร้อมทั้งควบคุมดูแลให้พนักงานสวมใส่ทุกครั้งตลอดระยะเวลาที่ปฏิบัติงาน ดังรูปที่ 2-14</li> </ul>	-

2. กำหนดเป็นระเบียบปฏิบัติให้พนักงานของโครงการต้องสวมใส่อุปกรณ์และเครื่องป้องกันอันตรายส่วนบุคคล โดยเฉพาะรองเท้านิรภัย หมวกนิรภัย ปลั๊กอุดหู และหน้ากากป้องกันฝุ่น ทุกครั้งและตลอดเวลาขณะปฏิบัติงาน	<ul style="list-style-type: none"> <li>ผู้ถือประทานบัตรได้กำหนดระเบียบข้อบังคับและควบคุมดูแลให้พนักงานของโครงการสวมใส่อุปกรณ์และเครื่องป้องกันอันตรายส่วนบุคคลตลอดเวลาขณะปฏิบัติงาน ดังรูปที่ 2-14</li> </ul>	-

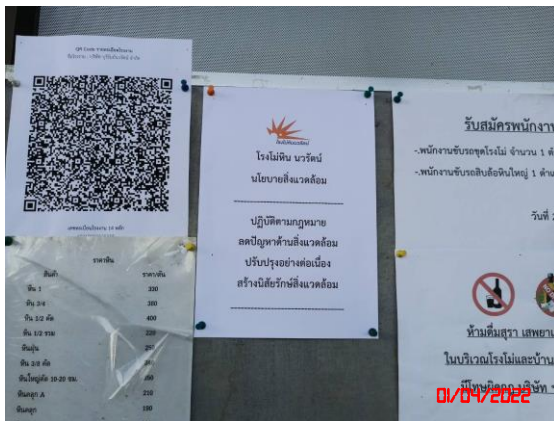
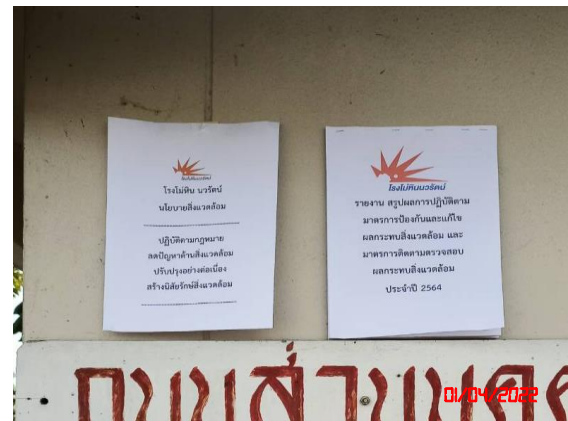
รูปที่ 2-15 ป้ายนโยบายด้านสิ่งแวดล้อม

3. จัดทำป้ายมาตรการ/นโยบายด้านสิ่งแวดล้อมบริเวณพื้นที่เหมืองแร่ และโรงโม่หินของโครงการ เพื่อใช้เป็นแนวทางการปฏิบัติงานของพนักงาน	<ul style="list-style-type: none"> <li>ผู้ถือประทานบัตรได้จัดทำและติดตั้งป้ายมาตรการ/นโยบายด้านสิ่งแวดล้อม เพื่อใช้เป็นแนวทางการปฏิบัติงานของพนักงาน โดยติดประกาศไว้บริเวณสำนักงานโรงโม่หิน ดังรูปที่ 2-15</li> </ul>	-
<b>4. ประวัติศาสตร์และสุนทรียภาพ</b>

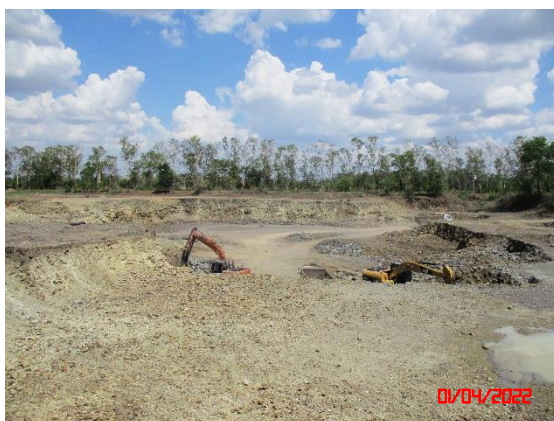
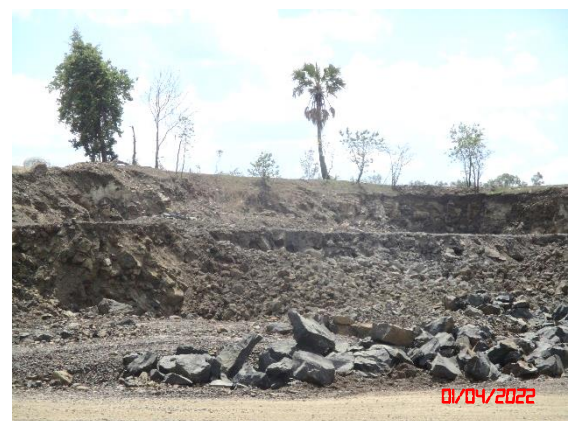
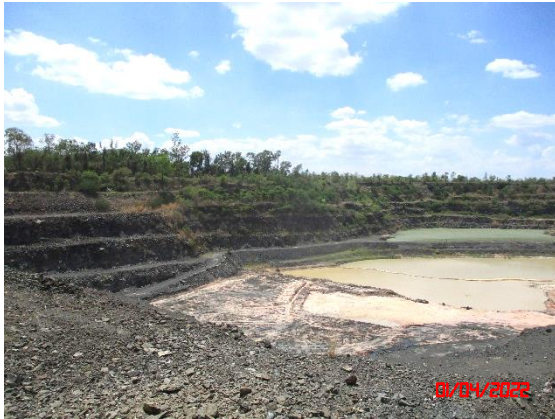
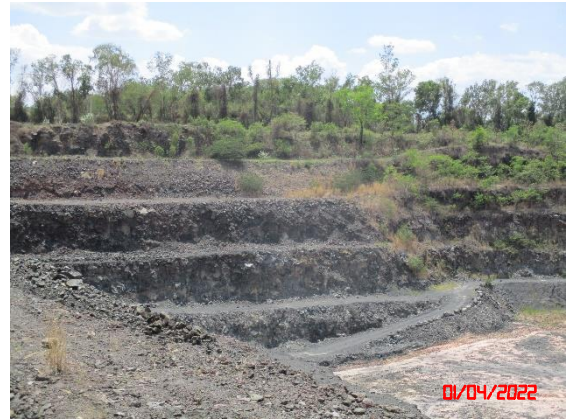
รูปที่ 2-16 ลักษณะหน้าเหมืองปัจจุบัน

2. การออกแบบหน้าเหมืองให้มีลักษณะเป็นขั้นบันได (Benching Method) พื้นที่ทำเหมืองด้านทิศเหนือให้ทำเหมืองลึกไม่เกิน 20 เมตร จากระดับพื้นราบหรือระดับ 170 เมตร จากระดับน้ำทะเลปานกลาง ส่วนพื้นที่ทำเหมืองบริเวณตอนกลางและทิศใต้ให้ทำเหมืองลึกไม่เกิน 26 เมตร จากระดับพื้นราบหรือระดับ 164 เมตร จากระดับน้ำทะเลปานกลาง	<ul style="list-style-type: none"> <li>วิศวกรผู้ควบคุมการทำเหมืองของโครงการได้วางแผนและดำเนินการเปิดหน้าเหมืองในลักษณะขั้นบันได พร้อมทั้งควบคุมความลาดชันและความลึกของหน้าเหมืองตามแผนผังการทำเหมือง โดยเปิดหน้าเหมืองในลักษณะขั้นบันได ดังรูปที่ 2-16</li> </ul>	-

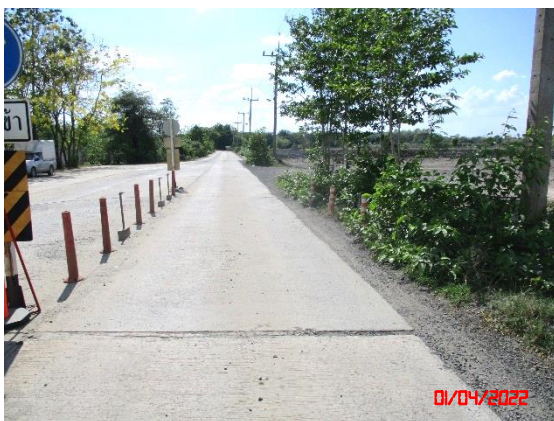
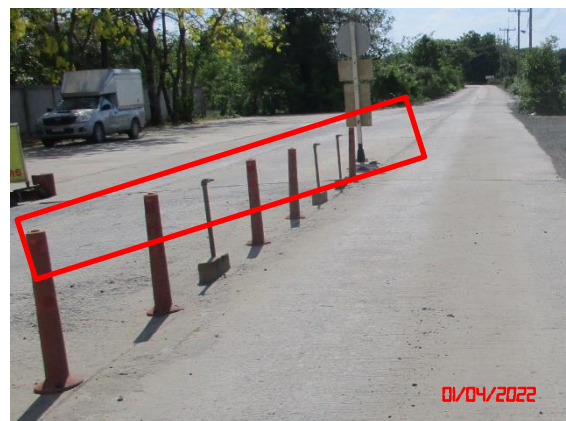
รูปที่ 2-18 บริเวณจุดสเปรย์น้ำล้างล้อรถบรรทุก

เงื่อนไขตามมาตรการ	ผลการปฏิบัติตามมาตรการ	ปัญหา อุปสรรค ที่ไม่สามารถปฏิบัติตามมาตรการ และแนวทางแก้ไข
2. ให้ฉีดพรมน้ำบนเส้นทางขนส่งแร่ระหว่างหน้าเหมืองถึงโรงโม่หิน และเส้นทางภายในบริเวณพื้นที่โรงโม่หิน ประมาณวันละ 4 ครั้ง หรือขึ้นอยู่กับสภาพอากาศในแต่ละวัน	<ul style="list-style-type: none"> <li>การดำเนินโครงการได้มีมาตรการในการลดผลกระทบทางด้านฝุ่นละออง โดยได้มีการฉีดพรมน้ำบนเส้นทางขนส่งแร่และบริเวณโรงโม่หิน ประมาณวันละ 4 ครั้ง หรือขึ้นอยู่กับสภาพอากาศในแต่ละวันดังรูปที่ 2-17 พร้อมทั้งควบคุมให้มีการล้างล้อรถบรรทุกที่จะขนส่งแร่ออกนอกพื้นที่โครงการทุกครั้ง ดังรูปที่ 2-18</li> </ul>	-

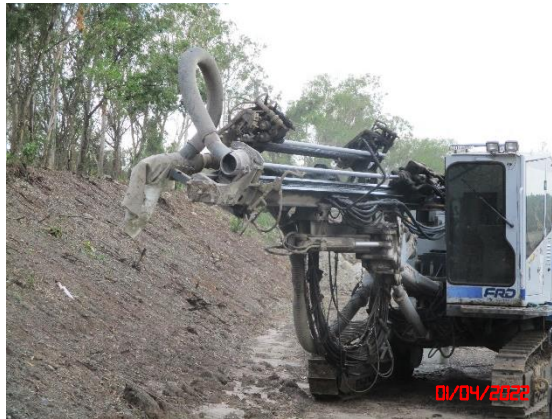
รูปที่ 2-19 รถเจาะรูระเบิดที่มีอุปกรณ์เก็บฝุ่นละอองติดไว้กับหัวเจาะ

3. ให้ใช้เครื่องเจาะรูระเบิดที่มีอุปกรณ์เก็บฝุ่นติดไว้กับหัวเจาะ เพื่อป้องกันการฟุ้งกระจายของฝุ่นละอองขณะทำการเจาะรูระเบิด	<ul style="list-style-type: none"> <li>วิศวกรผู้ควบคุมการทำเหมือง ได้ควบคุมให้มีการใช้เครื่องเจาะรูระเบิดที่มีอุปกรณ์เก็บฝุ่นติดไว้กับหัวเจาะ เพื่อป้องกันการฟุ้งกระจายของฝุ่นละอองขณะทำการเจาะรูระเบิด ดังรูปที่ 2-19</li> </ul>	-

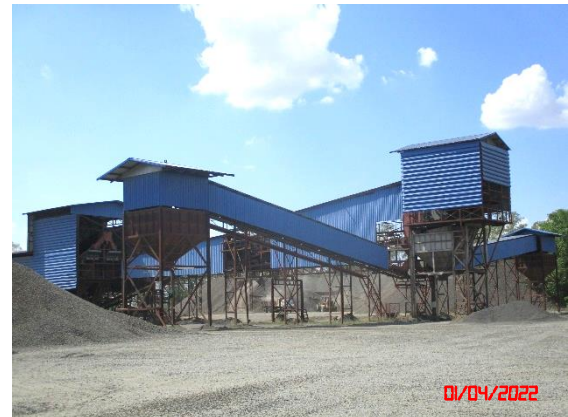
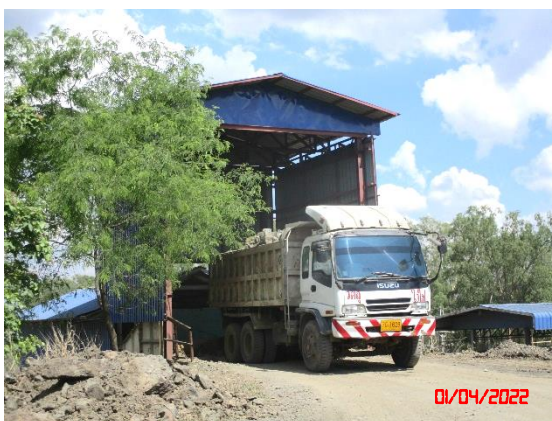
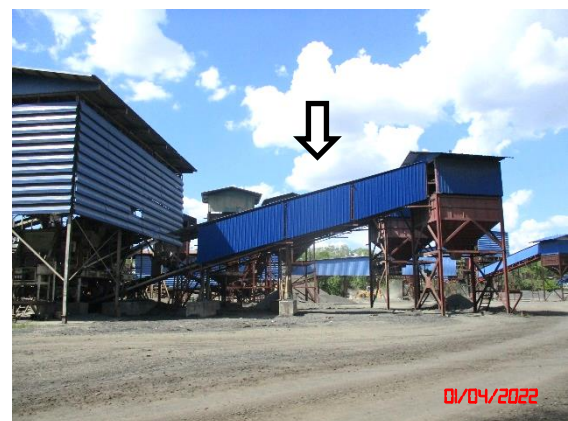
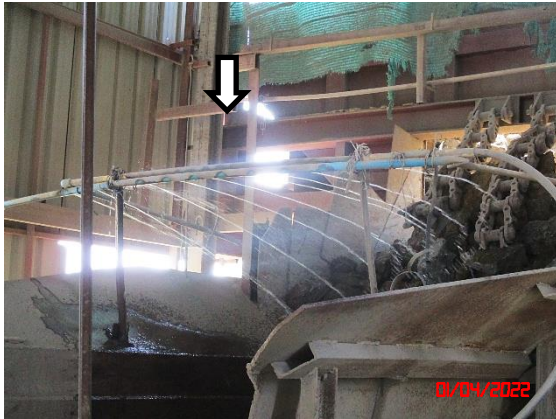
รูปที่ 2-20 ระบบป้องกันและกำจัดฝุ่นละอองจากกิจกรรมการโม่บดและย่อยหิน

5. ให้ดูแลรักษาและปรับปรุงระบบป้องกันผลกระทบสิ่งแวดล้อมของโรงโม่หินให้เป็นไปตามประกาศกรมอุตสาหกรรมพื้นฐานและการเหมืองแร่อย่างเคร่งครัด	<ul style="list-style-type: none"> <li>ผู้ถือประทานบัตรได้มีการดูแลรักษาและปรับปรุงระบบป้องกันผลกระทบสิ่งแวดล้อมของโรงโม่หินให้เป็นไปตามประกาศกรมอุตสาหกรรมพื้นฐานและการเหมืองแร่อย่างเคร่งครัด ดังรูปที่ 2-20 โดยมีรายละเอียดดังนี้ <ul style="list-style-type: none"> <li>- สร้างอาคารปิดคลุมโรงโม่หิน</li> <li>- สร้างอาคารปิดคลุมยังรับหินใหญ่</li> <li>- สร้างหลังคาปิดคลุมสายพานลำเลียงแร่</li> <li>- ติดตั้งระบบสเปรย์น้ำบริเวณแหล่งกำเนิดฝุ่นละอองต่างๆ</li> <li>- จัดเตรียมพื้นที่ลานกองหินให้เป็นลานหินบดอัดแน่น</li> </ul> </li> </ul>	-

เงื่อนไขตามมาตรการ	ผลการปฏิบัติตามมาตรการ	ปัญหา อุปสรรค ที่ไม่สามารถปฏิบัติตามมาตรการ และแนวทางแก้ไข
	<ul style="list-style-type: none"> <li>- ดูแลเส้นทางลำเลียงแร่บริเวณโรงโม่หิน พร้อมปรับปรุงให้เป็นถนนดินบดอัดแน่น</li> <li>- มีการปลูกต้นไม้รอบพื้นที่โรงโม่หิน เพื่อเป็นแนวกันชนป้องกันสิ่งแวดล้อม (Buffer Zone)</li> </ul>	
<b>3. ระดับเสียง แรงสั่นสะเทือน และหินปลิว</b>
