มาตรการป้องกันและแก้ไข ผลกระทบสิ่งแวดล้อมและ มาตรการติดตามตรวจสอบ คุณภาพสิ่งแวดล้อม

โครงการเหมืองแร่หินอุตสาหกรรมชนิดหินปูน เพื่ออุตสาหกรรมก่อสร้าง

ประทานบัตรที่ 21379/15245

บริษัท ผลิตภัณฑ์ศิลาแลงสุข จำกัด

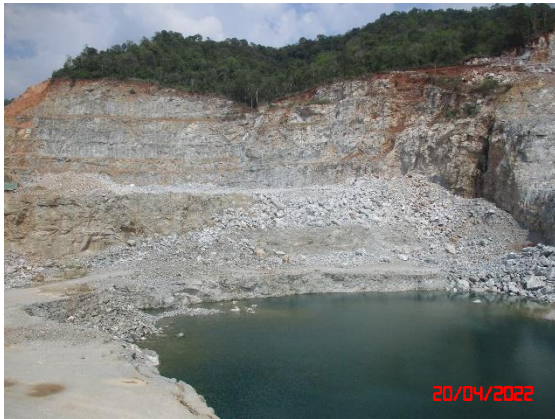
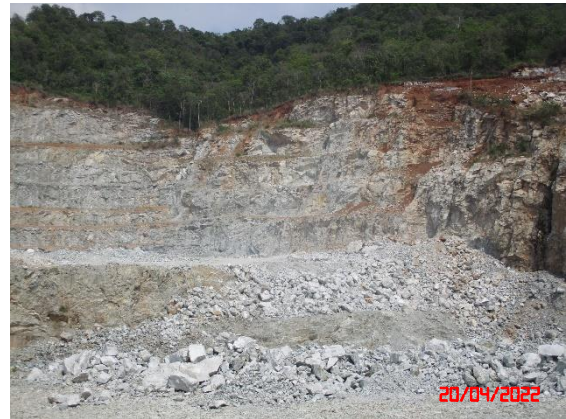
รูปที่ 2-1 ลักษณะหน้าเหมืองของโครงการ

เงื่อนไขตามมาตรการ	ผลการปฏิบัติตามมาตรการ	ปัญหา อุปสรรค ที่ไม่สามารถปฏิบัติตามมาตรการ และแนวทางแก้ไข
1. ให้เปิดหน้าเหมืองในลักษณะขั้นบันได ให้มีความกว้างของขั้นบันไดไม่น้อยกว่า 10 เมตร สูงไม่เกิน 10 เมตร และควบคุมความลาดชันหน้าเหมืองรวมไม่เกิน 45 องศา	<ul style="list-style-type: none"> วิศวกรผู้ควบคุมของโครงการได้วางแผนในการเปิดหน้าเหมืองตามแผนผังโครงการกำหนด โดยเปิดหน้าเหมืองให้มีทิศทางและลำดับขั้นตอน ตลอดจนขอบเขตพื้นที่ทำเหมืองตามแผนผังโครงการทำเหมืองโดยเคร่งครัด เปิดหน้าเหมืองในลักษณะเป็นแบบขั้นบันได และควบคุมความลาดชันรวมของหน้าเหมืองไม่เกิน 45 องศา เพื่อป้องกันการพังทลายของหน้าเหมือง ดังรูปที่ 2-1 	-

2. กำหนดเปิดหน้าเหมืองให้มีทิศทางและลำดับขั้นตอน ตลอดจนขอบเขตพื้นที่ทำเหมืองตามแผนผังโครงการทำเหมืองโดยเคร่งครัด เปิดหน้าเหมืองในลักษณะเป็นแบบขั้นบันได มีความสูงของขั้นบันไดไม่เกิน 10 เมตร ความกว้างของขั้นบันไดไม่น้อยกว่า 10 เมตร และควบคุมความลาดชันโดยรวมไม่เกิน 45 องศา	<ul style="list-style-type: none"> วิศวกรผู้ควบคุมของโครงการได้วางแผนในการเปิดหน้าเหมืองตามแผนผังโครงการกำหนด โดยเปิดหน้าเหมืองให้มีทิศทางและลำดับขั้นตอน ตลอดจนขอบเขตพื้นที่ทำเหมืองตามแผนผังโครงการทำเหมืองโดยเคร่งครัด เปิดหน้าเหมืองในลักษณะเป็นแบบขั้นบันได และควบคุมความลาดชันรวมของหน้าเหมืองไม่เกิน 45 องศา เพื่อป้องกันการพังทลายของหน้าเหมือง ดังรูปที่ 2-1 	-

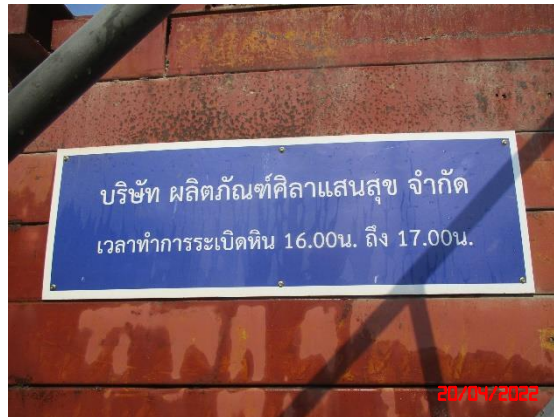
รูปที่ 2-2 ป้ายแสดงเวลาระเบิด

2. ให้ใช้วัตถุระเบิด AN-FO ในการเปิดหน้าเหมืองและให้ทำการระเบิดวันละไม่เกิน 1 ครั้ง ในช่วงเวลา 16.00-17.00 น. และก่อนการระเบิดต้องมีสัญญาณแจ้งเตือนก่อนในรัศมีไม่น้อยกว่า 500 เมตร พร้อมทั้งต้องมีวิศวกรควบคุมตลอดเวลา	<ul style="list-style-type: none"> วิศวกรผู้ควบคุมของโครงการได้วางแผนและออกแบบการใช้ปริมาณวัตถุระเบิดเป็นไปตามแผนผังโครงการกำหนด โดยทำการระเบิดวันละ 1 ครั้ง ในช่วงเวลา 16.00-17.00 น. และก่อนการระเบิดทุกครั้งได้มีการเปิดสัญญาณเตือนให้ได้ยินในรัศมี 500 เมตร พร้อมทั้งติดตั้งป้ายเตือนเวลาระเบิดให้มองเห็นชัดเจน ดังรูปที่ 2-2 	-

5. ในการใช้วัตถุระเบิดเปิดหน้าเหมืองให้ใช้ปริมาณไม่เกิน 150 กิโลกรัมต่อจังหวะถ่วง และให้ทำการระเบิดในช่วงเวลา 17.00 น.	<ul style="list-style-type: none"> จากผลการพิจารณารายงานการศึกษาผลกระทบสิ่งแวดล้อมและมาตรการป้องกันแก้ไข สำหรับคำขอต่ออายุประทานบัตรที่ 1/2559 ตามหนังสือที่ ออก 0508/160 ลงวันที่ 11 มกราคม 2560 ทางกรมอุตสาหกรรมพื้นฐานและการเหมืองแร่ได้กำหนดให้ ใช้วัตถุระเบิดต่อจังหวะถ่วงไม่เกิน 96 กิโลกรัม ทำการระเบิดวันละ 1 ครั้งในช่วงเวลา 16.00-17.00 น. และก่อนการระเบิดทุกครั้งได้มีการเปิดสัญญาณเตือนให้ได้ยินในรัศมี 500 เมตร เป็นเวลานาน 5 นาที พร้อมทั้งติดตั้งป้ายเตือนเวลาและเขตการใช้วัตถุระเบิดไว้ที่ปากทางเข้าเหมืองและริมทางหลวงหมายเลข 3144 ดังรูปที่ 2-2 	-

เงื่อนไขตามมาตรการ	ผลการปฏิบัติตามมาตรการ	ปัญหา อุปสรรค ที่ไม่สามารถปฏิบัติตามมาตรการ และแนวทางแก้ไข
4. ใช้ปริมาณวัตถุระเบิดต่อจังหวัดไม่เกิน 96 กิโลกรัม โดยใช้ปุ๋ยแอมโมเนียไนเตรทผสมน้ำมันดีเซล (AN-FO) อัตราส่วน 94:6 โดยน้ำหนัก และใช้เก็บแบบหน่วยเวลา จุดระเบิดระหว่างเวลา 16.00-17.00 น. วันละ 1 ครั้ง ให้มีสัญญาณเตือนภัยให้มองเห็นชัดเจนและมีสัญญาณเสียงก่อนการระเบิดให้ได้ยินในระยะ 500 เมตร เป็นเวลานาน 5 นาที พร้อมจัดทำป้ายเตือนเวลาทำการระเบิดหินและเขตการใช้วัตถุระเบิดไว้ที่บริเวณปากทางเข้าเหมืองหรือริมทางหลวงหมายเลข 3144	<ul style="list-style-type: none"> วิศวกรผู้ควบคุมของโครงการได้วางแผนและออกแบบการใช้ปริมาณวัตถุระเบิดเป็นไปตามแผนผังโครงการกำหนด โดยใช้วัตถุระเบิดต่อจังหวัดไม่เกิน 96 กิโลกรัม ทำการระเบิดวันละ 1 ครั้ง ในช่วงเวลา 16.00-17.00 น. และก่อนการระเบิดทุกครั้งได้มีการเปิดสัญญาณเตือนให้ได้ยินในรัศมี 500 เมตร เป็นเวลานาน 5 นาที พร้อมทั้งติดตั้งป้ายเตือนเวลาและเขตการใช้วัตถุระเบิดไว้ที่ปากทางเข้าเหมืองและริมทางหลวงหมายเลข 3144 ดังรูปที่ 2-2 	-

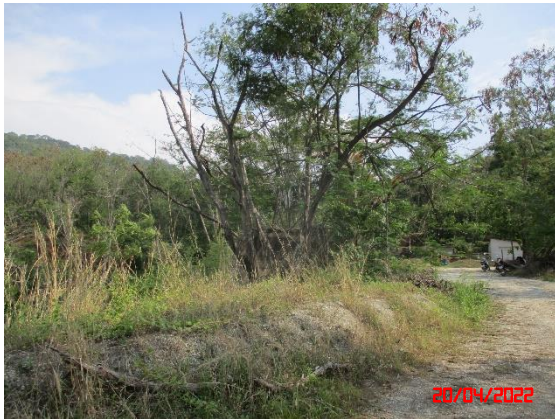
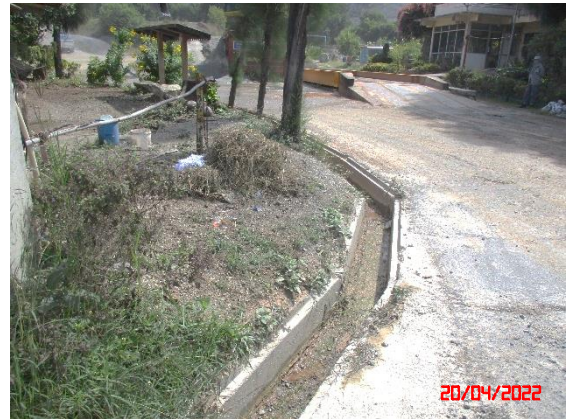
รูปที่ 2-4 ค้นทำนบดิน และคูระบายน้ำ

4. ให้จัดเตรียมพื้นที่เก็บกองเปลือกดินจำนวน 4 แห่ง โดยมีขนาด 15, 9, 2 และ 4 ไร่ ให้เก็บกองสูงไม่เกิน 7 เมตร และสร้างคันทำนบและคูเบี่ยงเบนทางน้ำล้อมรอบเพื่อระบายน้ำลงสู่บ่อดักตะกอน โดยคูระบายน้ำมีขนาดกว้าง 1.5 เมตร ท่อร่องกว้าง 1 เมตร ลึก 1 เมตร คันทำนบมีขนาดฐานกว้าง 1.5 เมตร สูง 1 เมตร ด้านบนกว้าง 0.50 เมตร สำหรับบ่อดักตะกอนกำหนดให้มีจำนวน 4 บ่อ	<ul style="list-style-type: none"> เนื่องจากเมื่อทำการระเบิดหน้าเหมืองแล้ว เปลือกดินที่ได้จากการเปิดหน้าเหมืองจะทำการเก็บไว้บริเวณหน้าเหมืองแต่ละแห่ง ซึ่งอยู่บริเวณภายในบ่อเหมือง และจะทำการขนส่งไปยังโรงโม่หินทุกวัน และส่วนหนึ่งได้นำไปปรับปรุงเส้นทางขนส่งแร่ ดังรูปที่ 2-3 และสร้างคันทำนบดินและคูเบี่ยงเบนน้ำ เพื่อระบายน้ำลงสู่บ่อดักตะกอน ดังรูปที่ 2-4 	-

ค้นทำนบดิน

คูระบายน้ำ

6. เลือกดินที่เกิดจากการทำเหมืองให้นำไปเก็บกองที่บริเวณพื้นที่ราบที่เหมาะสม โดยการกองเป็นชั้นๆ ละ 3 เมตร ความสูงไม่เกิน 10 เมตร เพื่อเก็บไว้สำหรับการฟื้นฟูพื้นที่หน้าเหมืองแบบขั้นบันไดที่ผ่านการทำเหมืองแร่แล้ว ในแต่ละปีอย่างต่อเนื่อง	<ul style="list-style-type: none"> เนื่องจากเมื่อทำการระเบิดหน้าเหมืองแล้ว เลือกดินที่ได้จากการเปิดหน้าเหมืองจะทำการเก็บไว้บริเวณหน้าเหมืองแต่ละแห่ง ซึ่งอยู่บริเวณภายในบ่อเหมือง และจะทำการขนส่งไปยังโรงโม่หินทุกวัน และส่วนหนึ่งได้นำไปปรับปรุงเส้นทางขนส่งแร่ ดังรูปที่ 2-3 และสร้างคันทำนบกั้นและคูเบี่ยงเบนน้ำ เพื่อระบายน้ำลงสู่บ่อตกตะกอน ดังรูปที่ 2-4 	-

7. ใช้บ่อเหมืองเก่าทางด้านทิศตะวันตกเป็นบ่อตกตะกอนของโครงการ และให้มีคูระบายน้ำขนาดความกว้าง 1.5 เมตร ความลึก 1 เมตร ท่อร่องกว้าง 0.5 เมตร เพื่อรองรับปริมาณน้ำฝนชะล้างบริเวณหน้าเหมือง และพื้นที่โรงโม่หินให้ไหลลงสู่บ่อตกตะกอน	<ul style="list-style-type: none"> ผู้ถือประทานบัตรได้กำหนดให้ใช้บ่อเหมืองเก่าทางด้านทิศตะวันตกเป็นบ่อตกตะกอนของโครงการ ดังรูปที่ 2-18 พร้อมทั้งจัดทำคูระบายน้ำ เพื่อรองรับปริมาณน้ำฝนชะล้างบริเวณหน้าเหมือง และพื้นที่โรงโม่หินให้ไหลลงสู่บ่อตกตะกอน ดังรูปที่ 2-4 	-

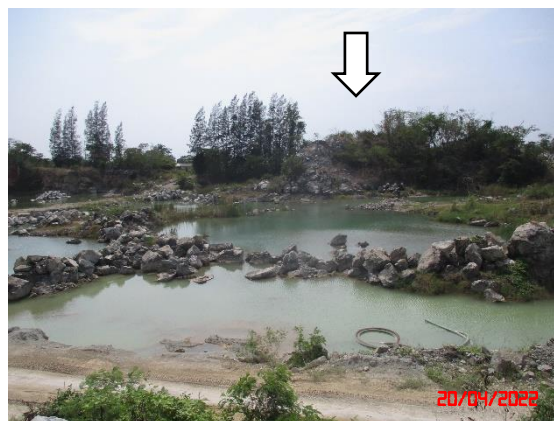
รูปที่ 2-5 แนวต้นไม้โดยรอบบ่อดักตะกอน

5. ให้ปลูกพืชคลุมดินบริเวณพื้นที่เก็บกองดิน และให้ปลูกหญ้าแฝก โดยรอบพื้นที่เก็บกอง คูเบี่ยงเบนทางน้ำ คันทำนบ และบริเวณโดยรอบบ่อดักตะกอน	<ul style="list-style-type: none"> ผู้ถือประทานบัตรได้ปลูกพืชคลุมดินบริเวณพื้นที่เก็บกองเปลือกดิน และปลูกหญ้าแฝกโดยรอบพื้นที่เก็บกอง คูเบี่ยงเบนทางน้ำ คันทำนบ และบริเวณโดยรอบบ่อดักตะกอน ดังรูปที่ 2-5

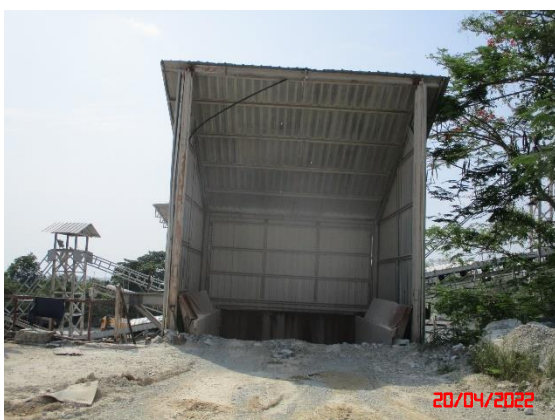
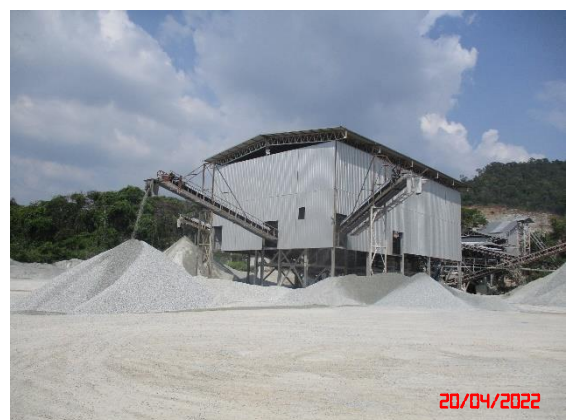
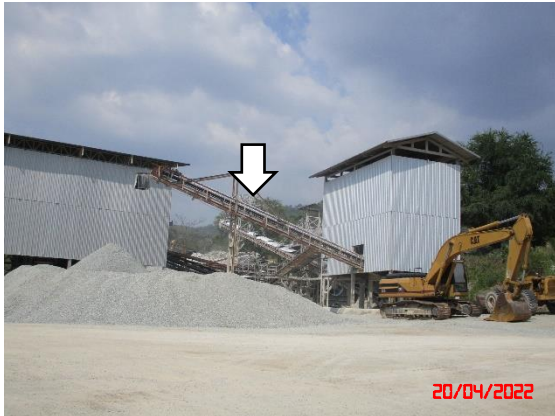
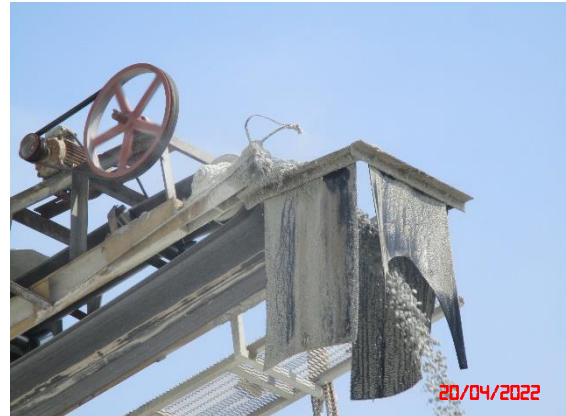
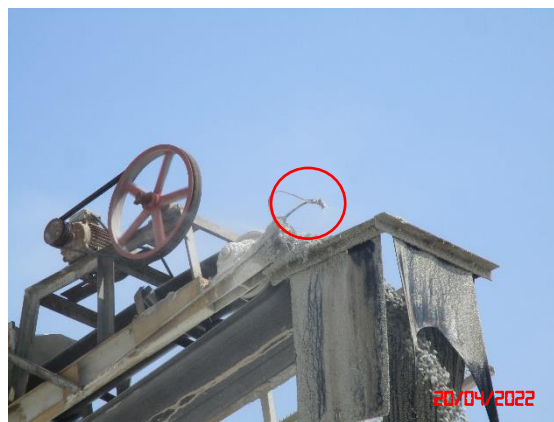
รูปที่ 2-6 ระบบป้องกันผลกระทบสิ่งแวดล้อมบริเวณโรงโม่หินของโครงการ

อาคารปิดคลุมอยู่รับหินใหญ่

อาคารปิดคลุมโรงโม่หิน

หลังคาปิดคลุมสายพานลำเลียง

อุปกรณ์ปลายสายพานลำเลียง

ระบบสเปรย์น้ำบริเวณปลายสายพานลำเลียง

13. ให้ปรับปรุงโรงโม่หินเป็นระบบปิด และจัดให้มีระบบป้องกันผลกระทบสิ่งแวดล้อมให้ครบถ้วน ตามข้อกำหนดประกาศกรมอุตสาหกรรมพื้นฐานและการเหมืองแร่ เรื่อง ให้โรงบดหรือย่อยหินมีระบบป้องกันผลกระทบสิ่งแวดล้อม ลงวันที่ 12 มกราคม 2548 พร้อมทั้งให้บำรุงรักษาและใช้ระบบในขณะทำการผลิตแร่ ตัก และขนหินอย่างสม่ำเสมอ โดยเฉพาะระบบป้องกันและลดการฟุ้งกระจายของฝุ่นละออง	<ul style="list-style-type: none"> ผู้ถือประทานบัตรมีการปรับปรุงโรงโม่หินเป็นระบบปิด มีระบบป้องกันและลดผลกระทบสิ่งแวดล้อมอย่างครบถ้วน ตามข้อกำหนดประกาศกรมอุตสาหกรรมพื้นฐานและการเหมืองแร่ เรื่อง ให้โรงโม่บดหรือย่อยหินมีระบบป้องกันผลกระทบสิ่งแวดล้อม ลงวันที่ 12 มกราคม 2548 ดังนี้ (รูปที่ 2-6) <ul style="list-style-type: none"> - สร้างอาคารปิดคลุมโรงโม่หิน 3 ด้าน - สร้างหลังคาปิดคลุมสายพานลำเลียง - สร้างอาคารปิดคลุมย้งรับหินใหญ่ - มีถุงครอบปลายสายพานลำเลียง 	-

เงื่อนไขตามมาตรการ	ผลการปฏิบัติตามมาตรการ	ปัญหา อุปสรรค ที่ไม่สามารถปฏิบัติตามมาตรการ และแนวทางแก้ไข
	<ul style="list-style-type: none"> - ติดตั้งสเปรย์น้ำบริเวณปลายสายพานลำเลียง - พร้อมทั้งมีการบำรุงรักษาและใช้ระบบในขณะที่ทำการผลิตแร่ ตัก และขนหินอย่างสม่ำเสมอ โดยเฉพาะระบบป้องกันและลดการฟุ้งกระจายของฝุ่นละออง 	
<p>14. ให้ผู้ถือประทานบัตรดำเนินการ ดังนี้</p> <ul style="list-style-type: none"> - จัดตั้งกองทุนฟื้นฟูพื้นที่เหมืองแร่ โดยประเมินค่าใช้จ่าย ประมาณ 34,000 บาทต่อไร่ของพื้นที่ที่ต้องฟื้นฟูในแต่ละปีหรือแต่ละช่วงเวลา เพื่อใช้จ่ายสำหรับดำเนินงานด้านการฟื้นฟูพื้นที่ที่ผ่านการทำเหมืองแร่แล้วและพื้นที่เกี่ยวข้อง - จัดตั้งกองทุนเฝ้าระวังสุขภาพ กำหนดจากอัตราการผลิตแต่ละปีในอัตรา 0.50 บาทต่อเมตริกตัน แต่ต้องไม่น้อยกว่าปีละ 200,000 บาท (สองแสนบาทถ้วน) เพื่อเป็นงบประมาณในการเฝ้าระวังหรือตรวจสุขภาพสำหรับประชาชนรอบพื้นที่เหมืองแร่ - จัดตั้งกองทุนพัฒนาหมู่บ้านรอบพื้นที่เหมืองแร่ กำหนดจากอัตราการผลิตแต่ละปีในอัตรา 1 บาทต่อเมตริกตัน แต่ต้องไม่น้อยกว่าปีละ 500,000 บาท (ห้าแสนบาทถ้วน) เพื่อเป็นงบประมาณในการดำเนินกิจกรรมด้านมวลชนสัมพันธ์ และพัฒนาคุณภาพชีวิตของประชาชน - ทั้งนี้ ให้รายงานผลการดำเนินงานของแต่ละกองทุน ตามแนวทางที่กรมอุตสาหกรรมพื้นฐานและการเหมืองแร่กำหนด ให้กรมอุตสาหกรรมพื้นฐานและการเหมืองแร่ สำนักงานนโยบายและแผนทรัพยากรธรรมชาติและสิ่งแวดล้อม และหน่วยงานที่เกี่ยวข้องทราบทุกปี 	<ul style="list-style-type: none"> ● ผู้ถือประทานบัตรได้ดำเนินการ ดังนี้ <ul style="list-style-type: none"> - วางหลักประกันการฟื้นฟูสภาพพื้นที่การทำเหมืองและเยียวยาผู้ได้รับผลกระทบจากการทำเหมือง พ.ศ. 2562 กับกรมอุตสาหกรรมพื้นฐานและการเหมืองแร่ ตามประกาศคณะกรรมการแร่ ดังเอกสารแนบ 8 - จัดสรรงบประมาณในการจัดตั้งกองทุนเฝ้าระวังสุขภาพ เพื่อเป็นงบประมาณในการเฝ้าระวังหรือตรวจสุขภาพสำหรับประชาชนรอบพื้นที่เหมืองแร่ ดังเอกสารแนบ 9 - จัดสรรงบประมาณในการจัดตั้งกองทุนพัฒนาหมู่บ้านรอบพื้นที่เหมืองแร่ เพื่อเป็นงบประมาณในการดำเนินกิจกรรมด้านมวลชนสัมพันธ์ และพัฒนาคุณภาพชีวิตของประชาชน ดังเอกสารแนบ 10 - ทั้งนี้ ได้รายงานผลการดำเนินงานของแต่ละกองทุนตามแนวทางที่กรมอุตสาหกรรมพื้นฐานและการเหมืองแร่กำหนด ให้กรมอุตสาหกรรมพื้นฐานและการเหมืองแร่ สำนักงานนโยบายและแผนทรัพยากรธรรมชาติและสิ่งแวดล้อม และหน่วยงานที่เกี่ยวข้องทราบ ดังเอกสารแนบ 11 	-

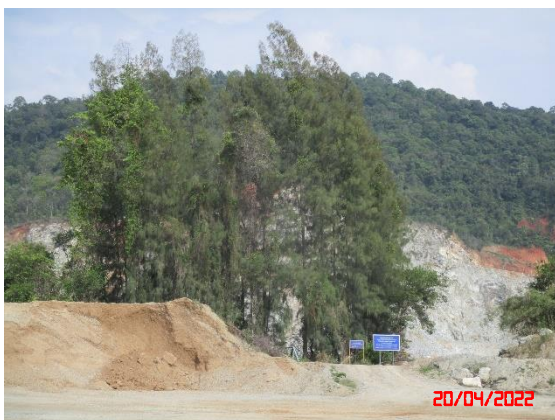
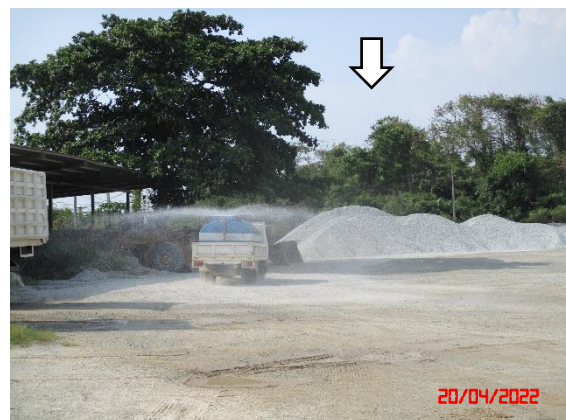
รูปที่ 2-7 แนวต้นไม้รอบโรงโม่หิน

7. ให้ปลูกไม้ยืนต้นล้อมรอบโรงโมหิน และตามแนวขอบประทานบัตรด้านทิศตะวันตก ตะวันตกเฉียงใต้ และตะวันตกเฉียงเหนือ โดยปลูกให้มีระยะ 2x2 เมตร จำนวนอย่างน้อย 2 แถว และให้ปลูกหญ้าแฝก	<ul style="list-style-type: none"> ผู้ถือประทานบัตรได้ปลูกไม้ยืนต้นล้อมรอบโรงโมหินและตามแนวขอบประทานบัตรด้านทิศตะวันตก ตะวันตกเฉียงใต้ และตะวันตกเฉียงเหนือ ดังรูปที่ 2-7 	-

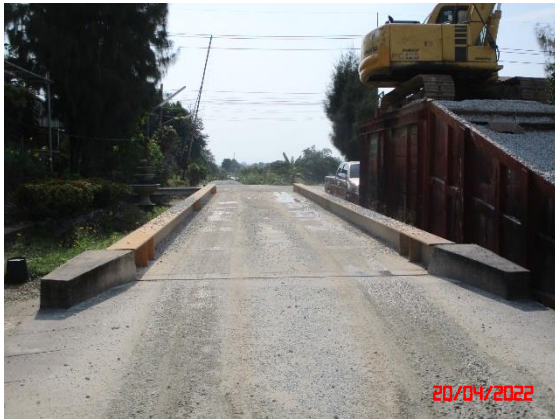
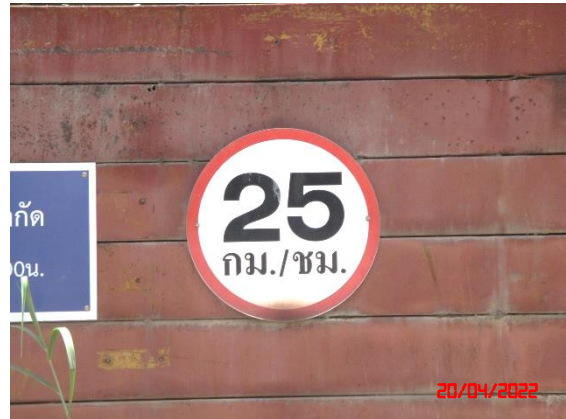
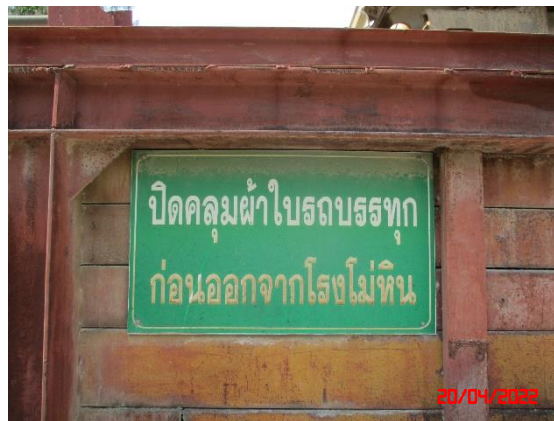
รูปที่ 2-8 การปฏิบัติตามกฎระเบียบในการขนส่งแร่

จุดซั้งน้ำหนักรถบรรทุก

ป้ายจำกัดความเร็ว

ป้ายเตือนให้ปิดคลุมผ้าใบรถบรรทุก

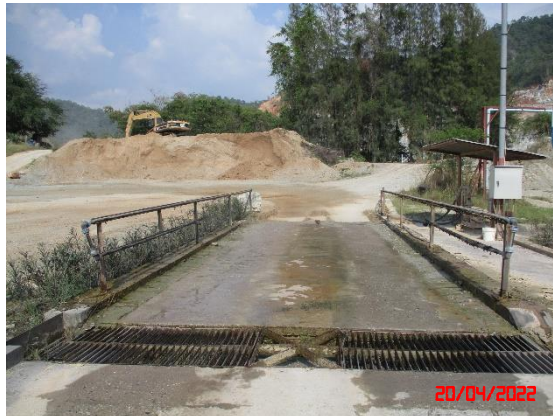
รูปที่ 2-10 ลานล้างล้อรถบรรทุก

8. ในการขนส่งแร่ต้องควบคุมน้ำหนักบรรทุกและความเร็วตามที่ทางราชการกำหนด โดยในช่วงที่ผ่านชุมชนให้ใช้ความเร็วไม่เกิน 25 กิโลเมตรต่อชั่วโมง และให้ใช้ผ้าใบปิดคลุมกระบะบรรทุกให้มิดชิด พร้อมทั้งให้ฉีดพรมน้ำบริเวณเส้นทางขนส่งแร่ เพื่อป้องกันการฟุ้งกระจายของฝุ่นละออง	<ul style="list-style-type: none"> ผู้ถือประทานบัตรได้ออกกฎระเบียบในการขนส่งแร่ โดยควบคุมน้ำหนักและความเร็วของรถบรรทุกให้เป็นไปตามที่ทางราชการกำหนด ให้ใช้ความเร็วไม่เกิน 25 กิโลเมตรต่อชั่วโมง และใช้ผ้าใบปิดคลุมกระบะบรรทุกให้มิดชิด ดังรูปที่ 2-8 พร้อมทั้งให้ฉีดพรมน้ำบริเวณเส้นทางขนส่งแร่ เพื่อป้องกันการฟุ้งกระจายของฝุ่นละออง ดังรูปที่ 2-9 และจัดสร้างลานล้างล้อรถบรรทุกก่อนออกนอกพื้นที่โครงการ เพื่อลดการนำฝุ่นโคลนติดไปกับล้อรถบรรทุก ดังรูปที่ 2-10 	-

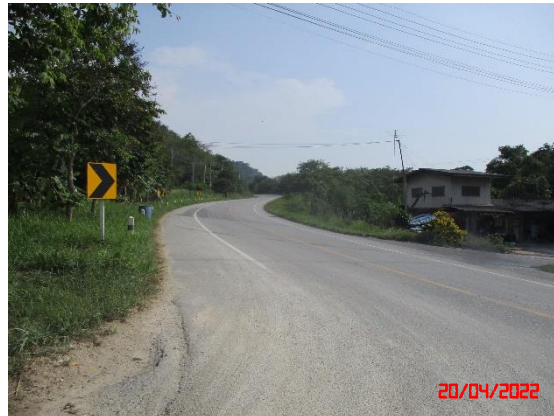
รูปที่ 2-14 แนวต้นไม้ตามถนนหมายเลข 3144

เงื่อนไขตามมาตรการ	ผลการปฏิบัติตามมาตรการ	ปัญหา อุปสรรค ที่ไม่สามารถปฏิบัติตามมาตรการ และแนวทางแก้ไข
1. ให้ดำเนินการติดตั้งระบบสเปรย์น้ำให้เรียบร้อยภายใน 6 เดือน นับแต่วันที่ได้รับอนุญาตประทานบัตรแล้ว จะต้องทำการปลูกไม้ยืนต้นโตเร็วแบบสลับฟันปลาจำนวนอย่างน้อย 2 แถว ตามแนวถนน หมายเลข 3144 ด้านที่อยู่ติดต่อกับโรงโม่หินและพื้นที่โครงการ	<ul style="list-style-type: none"> ผู้ถือประทานบัตรได้ปลูกไม้ยืนต้นโตเร็ว ตามแนวถนนหมายเลข 3144 ด้านที่อยู่ติดต่อกับโรงโม่หินและพื้นที่โครงการ ดังรูปที่ 2-14 	-

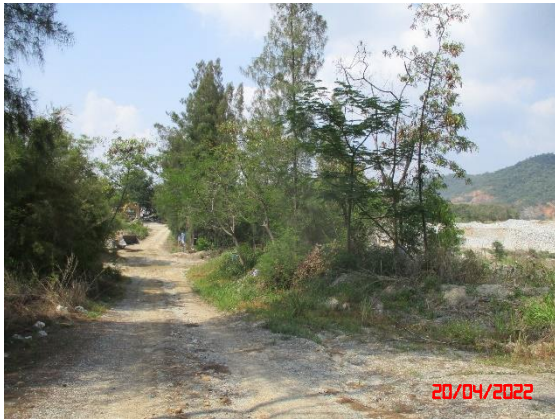
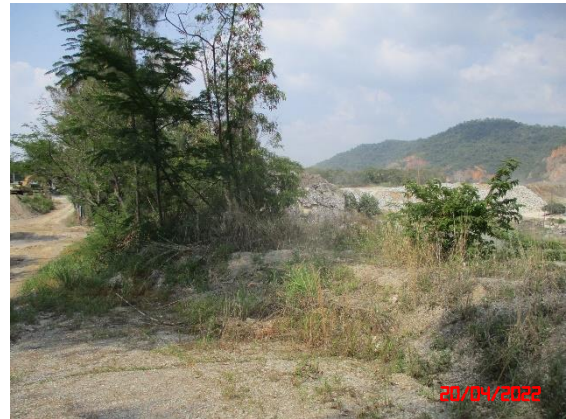
รูปที่ 2-16 แนวต้นไม้บริเวณพื้นที่เวนไม่ทำเหมือง

3. ในบริเวณด้านเหนือของแปลงคำขอประทานบัตรที่ 15/2540 จะติดต่อกับสภาพภูเขาที่ยังคงความอุดมสมบูรณ์ จึงให้เว้นระยะไม่ทำเหมืองในแปลงหมวดหลักฐานที่ 2, 3, 4, 5 และ 6 เพื่อกันไว้เป็นพื้นที่ Buffer Zone และให้ปลูกไม้ยืนต้นโตเร็วในพื้นที่ที่เว้นไว้ รวมทั้งให้จัดทำแนวเขตพื้นที่ที่ห้ามมีการทำเหมืองให้ชัดเจน	<ul style="list-style-type: none"> วิศวกรผู้ควบคุมของโครงการได้เว้นระยะไม่ทำเหมือง เพื่อกันไว้เป็นพื้นที่ Buffer Zone และปลูกไม้ยืนต้นโตเร็วในพื้นที่ดังกล่าว รวมทั้งได้จัดทำแนวเขตพื้นที่ที่ห้ามมีการทำเหมืองให้ชัดเจน ดังรูปที่ 2-16 	-

6. ในบริเวณแปลงคำขอประทานบัตรที่ 14/2540 เป็นพื้นที่ที่ยังไม่เคยผ่านการทำเหมืองแร่มาก่อน และยังมีสภาพที่สมบูรณ์ จึงให้เว้นระยะไม่ทำเหมืองในระหว่างหมวดหลักฐานที่ 5-11 สำหรับการป้องกันผลกระทบต่อพื้นที่ที่อยู่ต่อเนื่องกับกลุ่มแปลงคำขอฯ ซึ่งยังมีสภาพที่สมบูรณ์อยู่ และให้จัดทำแนวเวนพื้นที่ที่ห้ามมีการทำเหมืองให้ชัดเจน	<ul style="list-style-type: none"> เนื่องจากพื้นที่ประทานบัตรที่ 21379/15245 ได้ดำเนินการทำเหมืองไปแล้ว และได้ดำเนินการต่ออายุประทานบัตร ตามหนังสือที่ ออก 0508/160 ลงวันที่ 11 มกราคม 2560 ทางกรมอุตสาหกรรมพื้นฐานและการเหมืองแร่ได้กำหนดให้เว้นแนวกันเขตไม่ทำเหมืองจากขอบแปลงประทานบัตรด้านทิศตะวันตก ทิศใต้ และเว้นพื้นที่ไม่ทำเหมืองทางด้านทิศตะวันออกที่ติดกับยอดเขา เพื่อเป็น Buffer Zone พื้นที่การทำเหมือง ดังรูปที่ 2-16 	-

เงื่อนไขตามมาตรการ	ผลการปฏิบัติตามมาตรการ	ปัญหา อุปสรรค ที่ไม่สามารถปฏิบัติตามมาตรการ และแนวทางแก้ไข
7. ให้ดำเนินการปลูกต้นไม้ยืนต้นโตเร็วภายหลังจากได้รับประทานบัตรแล้ว และก่อนที่จะมีการดำเนินโครงการ โดยปลูกให้มีระยะ 2x2 เมตร ในพื้นที่เวนการท่าเหมือง รวมทั้งให้มีการบำรุงรักษาต้นไม้เหล่านั้นให้มีความเจริญเติบโตที่ดี	<ul style="list-style-type: none"> ผู้ถือประทานบัตรได้ดำเนินการปลูกต้นไม้ยืนต้นโตเร็ว ในพื้นที่เวนการท่าเหมือง รวมทั้งให้มีการบำรุงรักษาต้นไม้เหล่านั้นให้มีความเจริญเติบโตที่ดี ดังรูปที่ 2-16 	-

เงื่อนไขตามมาตรการ	ผลการปฏิบัติตามมาตรการ	ปัญหา อุปสรรค ที่ไม่สามารถปฏิบัติตามมาตรการ และแนวทางแก้ไข
1. สร้างแนวคันทำนบดินในพื้นที่เวนแนวกันเขตไม่ทำเหมือง ระยะ 10 เมตร จากขอบแปลงประทานบัตรด้านทิศตะวันตก ระหว่างหมุดหลักเขตที่ 9-1 และเว้นพื้นที่ไม่ทำเหมืองทางด้านทิศตะวันออกที่ติดกับยอดเขา ที่ระดับความสูงประมาณ 130 เมตร จากระดับน้ำทะเลปานกลางขึ้นไป	<ul style="list-style-type: none"> วิศวกรผู้ควบคุมของโครงการได้สร้างคันทำนบดินในพื้นที่เวนแนวกันเขตไม่ทำเหมือง จากขอบแปลงประทานบัตรด้านทิศตะวันตก และเว้นพื้นที่ไม่ทำเหมืองทางด้านทิศตะวันออกที่ติดกับยอดเขา เพื่อเป็น Buffer Zone พื้นที่การทำเหมือง ดังรูปที่ 2-16 	-

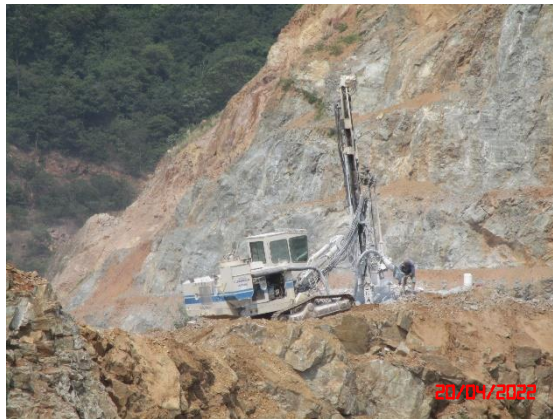
รูปที่ 2-17 เครื่องเจาะรุกระเบิด

3. ใช้เครื่องเจาะระเบิดแบบดินตะขำที่มีเครื่องดูดฝุ่นติดตั้งที่บริเวณหัวเจาะหรือใช้น้ำหล่อลื่นในรูเจาะ เพื่อป้องกันและลดการฟุ้งกระจายของฝุ่นละอองที่เกิดจากการเจาะระเบิด	<ul style="list-style-type: none"> วิศวกรผู้ควบคุมของโครงการได้ใช้เครื่องเจาะระเบิดแบบดินตะขำที่มีเครื่องดูดฝุ่นติดตั้งที่บริเวณหัวเจาะ เพื่อป้องกันและลดการฟุ้งกระจายของฝุ่นละอองที่เกิดจากการเจาะระเบิด ดังรูปที่ 2-17 	-

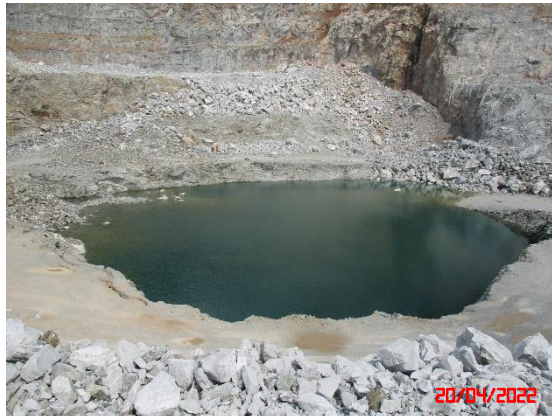
รูปที่ 2-19 บ่อรับน้ำ (Sump)

เงื่อนไขตามมาตรการ	ผลการปฏิบัติตามมาตรการ	ปัญหา อุปสรรค ที่ไม่สามารถปฏิบัติตามมาตรการ และแนวทางแก้ไข
8. ออกแบบให้มีบ่อรับน้ำ (Sump) บริเวณที่ต่ำสุดของพื้นที่บ่อเหมืองให้เป็นพื้นที่รวมน้ำไหลบ่าจากพื้นที่ทำเหมือง และติดตั้งเครื่องสูบน้ำเพื่อสูบน้ำไปใช้ประโยชน์ในกิจกรรมต่างๆ พร้อมทั้งขุดลอกตะกอนดินจากบ่อและระบายน้ำอย่างน้อยปีละ 1 ครั้ง เพื่อใช้รองรับปริมาณน้ำฝนชะล้างได้อย่างมีประสิทธิภาพ	<ul style="list-style-type: none"> วิศวกรผู้ควบคุมของโครงการได้ออกแบบให้มีบ่อรับน้ำ (Sump) บริเวณที่ต่ำสุดของพื้นที่บ่อเหมืองให้เป็นพื้นที่รวมน้ำไหลบ่าจากพื้นที่ทำเหมือง ดังรูปที่ 2-19 และนำน้ำไปใช้ประโยชน์ในกิจกรรมต่างๆ พร้อมทั้งขุดลอกตะกอนดินจากบ่อและระบายน้ำ เพื่อใช้รองรับปริมาณน้ำฝนชะล้างได้อย่างมีประสิทธิภาพ 	-

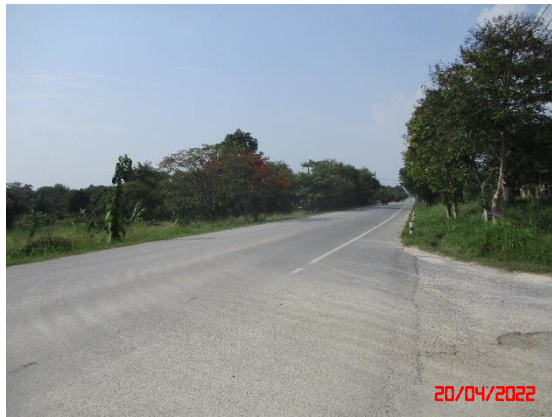
รูปที่ 2-20 เส้นทางสาธารณะที่ใช้ประโยชน์ร่วมกับประตานบัตรข้างเคียง

9. จัดให้มีรถบรรทุกน้ำ เพื่อใช้ฉีดพรมเส้นทางลำเลียงหินจากพื้นที่โครงการฯ ถึงโรงโม่หินและในบริเวณโรงโม่หินช่วงที่เป็นถนนลูกรังอย่างน้อยวันละ 4 ครั้ง หรือตามความเหมาะสมกับสภาพภูมิอากาศเพื่อลดการฟุ้งกระจายของฝุ่นละออง พร้อมทั้งให้ความร่วมมือกับประธานบัตรข้างเคียงปรับปรุงสภาพเส้นทางสาธารณะที่ใช้ประโยชน์ในการขนส่งแร่ให้มีสภาพใช้งานได้ดีและปลอดภัยอยู่เสมอ	<ul style="list-style-type: none"> การดำเนินการของโครงการได้มีมาตรการลดผลกระทบด้านการฟุ้งกระจายของฝุ่นละอองจากการขนส่งแร่ภายในพื้นที่โครงการ โดยได้จัดให้มีรถบรรทุกน้ำเพื่อใช้ฉีดพรมเส้นทางลำเลียงหินจากพื้นที่โครงการฯ ถึงโรงโม่หิน และในบริเวณโรงโม่หินช่วงที่เป็นถนนลูกรังอย่างน้อยวันละ 4 ครั้ง หรือตามความเหมาะสมกับสภาพภูมิอากาศเพื่อลดการฟุ้งกระจายของฝุ่นละออง ดังรูปที่ 2-9 พร้อมทั้งให้ความร่วมมือกับประธานบัตรข้างเคียงปรับปรุงสภาพเส้นทางสาธารณะที่ใช้ประโยชน์ในการขนส่งแร่ให้มีสภาพใช้งานได้ดีและปลอดภัยอยู่เสมอ ดังรูปที่ 2-20 	-

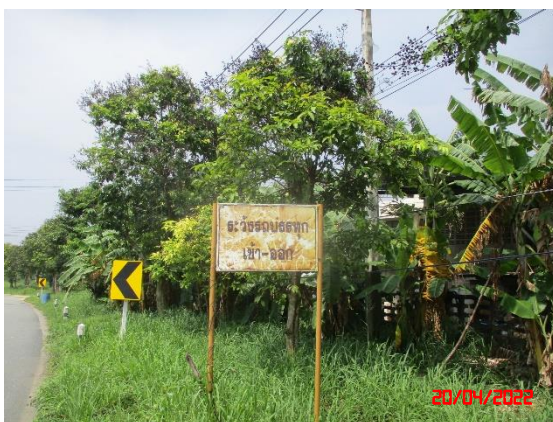
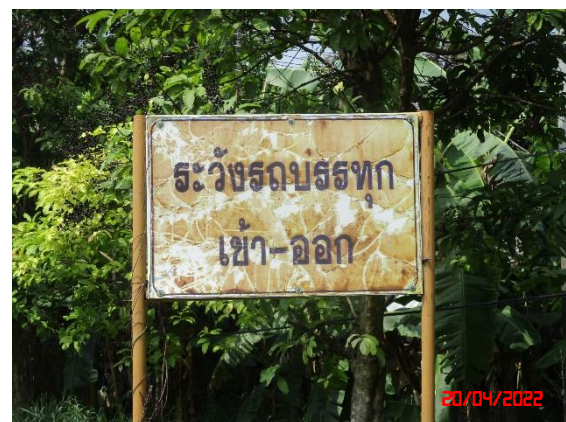
รูปที่ 2-21 ป้ายเตือนระวังรถบรรทุกเข้า-ออก

เงื่อนไขตามมาตรการ	ผลการปฏิบัติตามมาตรการ	ปัญหา อุปสรรค ที่ไม่สามารถปฏิบัติตามมาตรการ และแนวทางแก้ไข
11. จัดทำป้ายสัญญาณจราจรเตือนความเร็วและให้ระมัดระวังรถบรรทุกบริเวณริมทางหลวงหมายเลข 3144 ก่อนถึงทางแยกเข้า-ออกพื้นที่โรงโม่หินให้เห็นชัดเจน ช่วงห่างจากทางเลี้ยวเป็นระยะทางข้างละ 100 เมตร	<ul style="list-style-type: none"> ผู้ถือประทานบัตรได้จัดสรรงบประมาณในการจัดทำป้ายสัญญาณจราจรเตือนความเร็วและให้ระมัดระวังรถบรรทุกบริเวณริมทางหลวงหมายเลข 3144 ก่อนถึงทางแยกเข้า-ออกพื้นที่โรงโม่หินให้ชัดเจน ดังรูปที่ 2-21 	-
