## มาตรการป้องกันและแก้ไข ผลกระทบสิ่งแวดล้อมและ มาตรการติดตามตรวจสอบ คุณภาพสิ่งแวดล้อม

โครงการเหมืองแร่หินอุตสาหกรรมชนิดหินปูน เพื่ออุตสาหกรรมก่อสร้าง

ประทานบัตรที่ 21380/15246

บริษัท เอส.เอส.(1995) การศึลา จำกัด

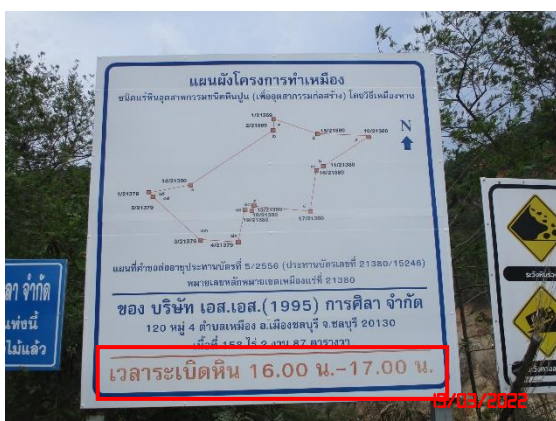
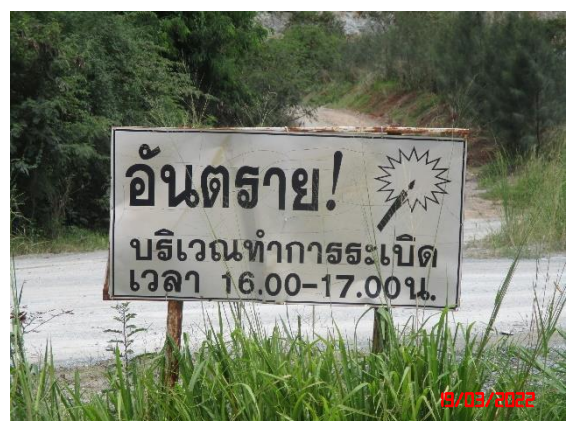
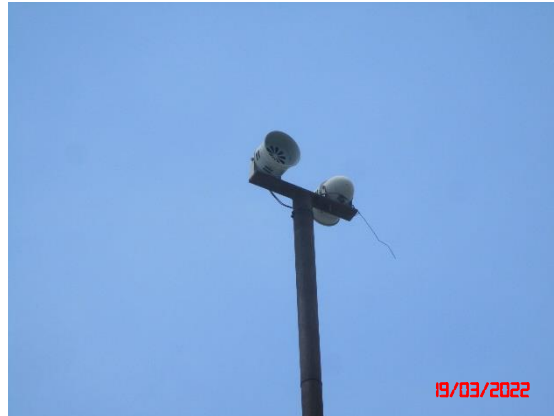
รูปที่ 2-2 ป้ายแสดงเวลาระเบิดและสัญญาณเตือนการระเบิด

ป้ายแสดงเวลาระเบิด

สัญญาณเตือนการระเบิด

2. ให้ใช้วัตถุระเบิด AN-FO ในการเปิดหน้าเหมืองและให้ทำการระเบิดวันละไม่เกิน 1 ครั้ง ในช่วงเวลา 16.00-17.00 น. และก่อนการระเบิดต้องมีสัญญาณแจ้งเตือนก่อนในรัศมีไม่น้อยกว่า 500 เมตร พร้อมทั้งต้องมีวิศวกรควบคุมตลอดเวลา	<ul style="list-style-type: none"> <li>วิศวกรผู้ควบคุมของโครงการได้ใช้วัตถุระเบิด AN-FO ในการเปิดหน้าเหมือง และทำการระเบิดวันละ 1 ครั้ง ในช่วงเวลา 16.00-17.00 น. โดยก่อนการระเบิดได้มีการเปิดสัญญาณแจ้งเตือนก่อนให้ได้ยินทั่วถึงกันในรัศมี 500 เมตร พร้อมทั้งติดป้ายเตือนเวลาระเบิดให้มองเห็นชัดเจน ดังรูปที่ 2-2</li> </ul>	-

5. ในการใช้วัตถุระเบิดเปิดหน้าเหมืองให้ใช้ปริมาณไม่เกิน 150 กิโลกรัมต่อจังหวะถ่วง และให้ทำการระเบิดในช่วงเวลา 17.0 น.	<ul style="list-style-type: none"> <li>จากผลการพิจารณาแผนผังโครงการทำเหมืองฉบับแก้ไข ตามหนังสือที่ อก 0506/2180 ลงวันที่ 17 พฤษภาคม 2562 ทางกรมอุตสาหกรรมพื้นฐานและการเหมืองแร่ได้กำหนดให้ใช้ปริมาณวัตถุระเบิดไม่เกิน 96 กิโลกรัมต่อจังหวะถ่วง ทำการระเบิดวันละ 1 ครั้ง ในช่วงเวลา 16.00-17.00 น. และก่อนการระเบิดทุกครั้งได้มีการเปิดสัญญาณเตือนให้ได้ยินในรัศมี 500 เมตร เป็นเวลานาน 3 นาที พร้อมทั้งติดตั้งป้ายเตือนเวลาและเขตการใช้วัตถุระเบิดไว้ที่ปากทางเข้าเหมือง ดังรูปที่ 2-2</li> </ul>	-

เงื่อนไขตามมาตรการ	ผลการปฏิบัติตามมาตรการ	ปัญหา อุปสรรค ที่ไม่สามารถปฏิบัติตามมาตรการ และแนวทางแก้ไข
4. ให้ใช้ปริมาณวัตถุระเบิดเป็นไปตามแผนผังโครงการทำเหมือง ทั้งนี้ไม่เกิน 96 กิโลกรัมต่อจังหวัด จุฑระเบิดด้วยเก็บแบบหน่วงเวลาระหว่างเวลา 16.00-17.00 น. ทำการระเบิดวันละ 1 ครั้ง โดยมีวิศวกรควบคุม มีสัญญาณเตือนก่อนการระเบิดให้ได้ยินและเห็นชัดเจนในระยะ 500 เมตร เป็นเวลานาน 3 นาที และติดป้ายเตือนเวลาทำการระเบิดหินและเขตการใช้วัตถุระเบิดที่ปากทางเข้าเหมือง	<ul style="list-style-type: none"> <li>วิศวกรผู้ควบคุมของโครงการได้ใช้ปริมาณวัตถุระเบิดเป็นไปตามแผนผังโครงการทำเหมือง โดยใช้ปริมาณวัตถุระเบิดไม่เกิน 96 กิโลกรัมต่อจังหวัด ทำการระเบิดวันละ 1 ครั้ง ในช่วงเวลา 16.00-17.00 น. และก่อนการระเบิดทุกครั้งได้มีการเปิดสัญญาณเตือนให้ได้ยินในรัศมี 500 เมตร เป็นเวลานาน 3 นาที พร้อมทั้งติดตั้งป้ายเตือนเวลาทำการระเบิดหินและเขตการใช้วัตถุระเบิดที่ปากทางเข้าเหมือง ดังรูปที่ 2-2</li> </ul>	-

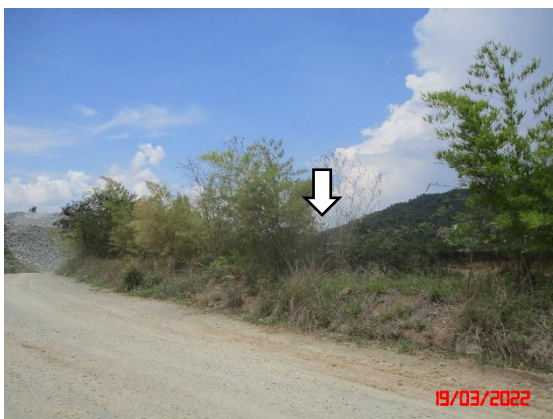
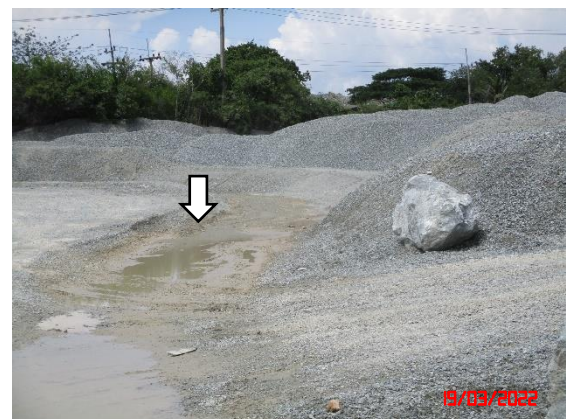
### รูปที่ 2-4 ค้นทำนบดิน และคุระบายน้ำ

ค้นทำนบดิน

คุระบายน้ำ

4. ให้จัดเตรียมพื้นที่เก็บกองเปลือกดินจำนวน 4 แห่ง โดยมีขนาด 15, 9, 2 และ 4 ไร่ ให้เก็บกองสูงไม่เกิน 7 เมตร และสร้างคันทำนบและคูเบี่ยงเบนทางน้ำล้อมรอบเพื่อระบายน้ำลงสู่บ่อดักตะกอน โดยคูระบายน้ำมีขนาดกว้าง 1.5 เมตร ท้องร่องกว้าง 1 เมตร ลึก 1 เมตร คันทำนบมีขนาดฐานกว้าง 1.5 เมตร สูง 1 เมตร ด้านบนกว้าง 0.50 เมตร สำหรับบ่อดักตะกอนกำหนดให้มีจำนวน 4 บ่อ ตามพื้นที่เก็บกองเปลือกดินโดยมีขนาด 30x30x5 25x25x4 20x20x5 และ 10x10x4 ลบ.ม. ตามลำดับ	<ul style="list-style-type: none"> <li>ปัจจุบันเปลือกดินที่ได้จากการทำเหมืองมีปริมาณน้อย และส่วนหนึ่งผู้ถือประทานบัตรได้นำไปปรับปรุงเส้นทางขนส่งแร่ ดังรูปที่ 2-3 และสร้างคันทำนบดินและคูเบี่ยงเบนน้ำ เพื่อระบายน้ำลงสู่บ่อดักตะกอน ดังรูปที่ 2-4</li> </ul>	-

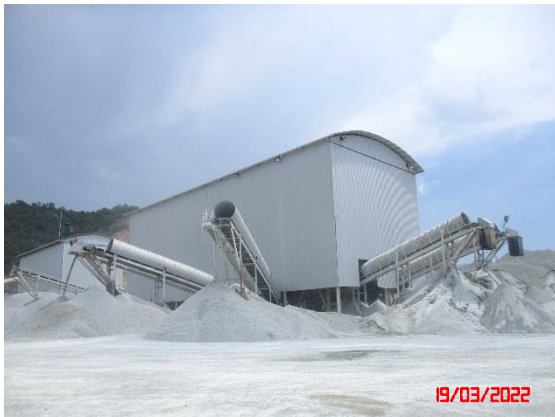
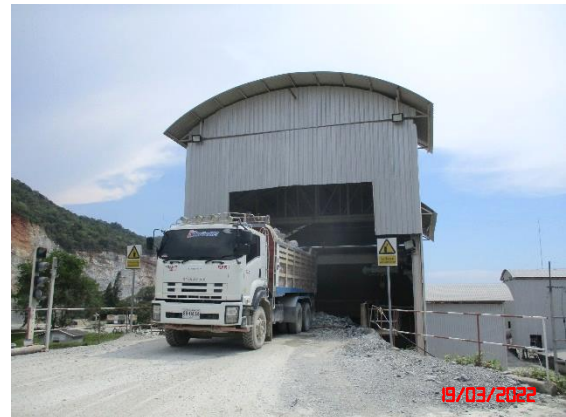
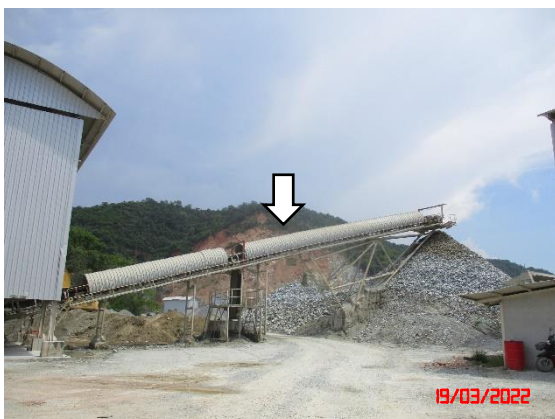
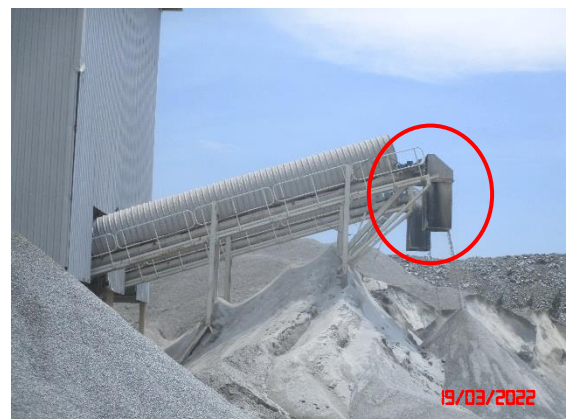
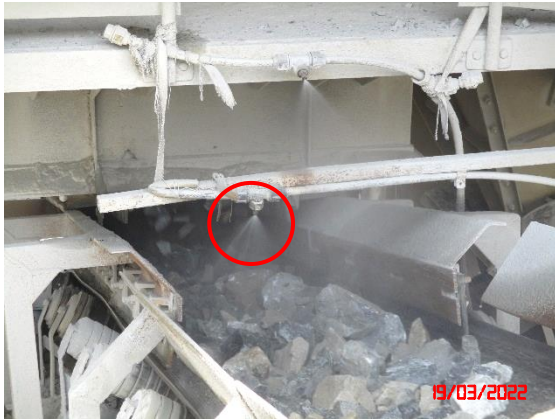
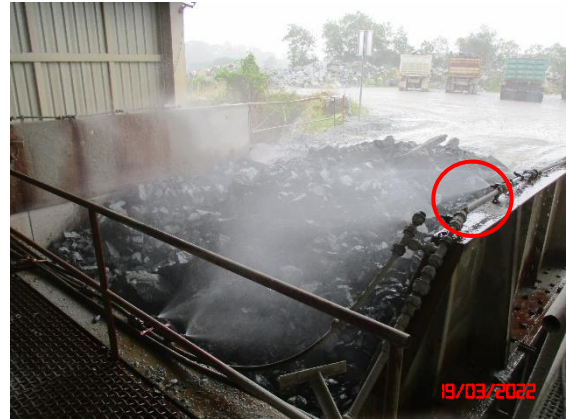
### รูปที่ 2-6 ระบบป้องกันผลกระทบสิ่งแวดล้อมบริเวณโรงโม่หินของโครงการ

อาคารปิดคลุมโรงโม่หิน

อาคารปิดคลุมยังรับหินใหญ่

หลังคาปิดคลุมสายพานลำเลียง

อุปกรณ์ปลายสายพานลำเลียง

ระบบสายพานน้ำ

6. โรงโมหินจะต้องสร้างเป็นระบบปิด และให้ติดตั้งระบบสเปรย์น้ำตามจุดต้นกำเนิดฝุ่น และให้ทำการสเปรย์น้ำตลอดเวลาที่มีการบดและย่อยหิน รวมทั้งการฉีดพรมน้ำบริเวณลานกองแร่ และต้องปฏิบัติตามประกาศกรมทรัพยากรธรณี เรื่อง การประกอบกิจการโรงโมหินอย่างเคร่งครัด	<ul style="list-style-type: none"> <li>ผู้ถือประทานบัตรมีการปรับปรุงโรงโมหินเป็นระบบปิด มีระบบป้องกันและลดผลกระทบสิ่งแวดล้อมอย่างครบถ้วน ตามประกาศกรมอุตสาหกรรมพื้นฐานและการเหมืองแร่ เรื่อง ให้โรงโมบดหรือย่อยหินมีระบบป้องกันผลกระทบสิ่งแวดล้อม ลงวันที่ 12 มกราคม 2548 ดังนี้ (รูปที่ 2-6) <ul style="list-style-type: none"> <li>- สร้างอาคารปิดคลุมโรงโมและสายพานทั้ง 3 ด้าน</li> <li>- สร้างหลังคาปิดคลุมสายพานลำเลียง รางรอบปลายสายพานลำเลียง</li> <li>- สร้างอาคารปิดคลุมยังรับหินใหญ่</li> <li>- ติดตั้งสเปรย์น้ำบริเวณจุดต่างๆ ที่ก่อให้เกิดฝุ่นละออง</li> <li>- พร้อมทั้งมีการบำรุงรักษาและใช้ระบบในขณะทำการผลิตแร่อย่างสม่ำเสมอด้วย โดยเฉพาะระบบป้องกันและลดการฟุ้งกระจายของฝุ่นละออง</li> </ul> </li> </ul>	-

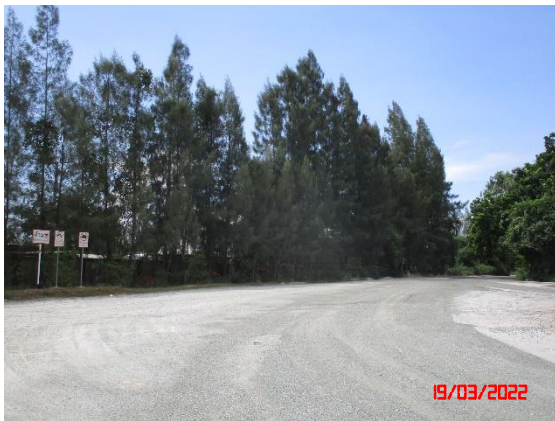
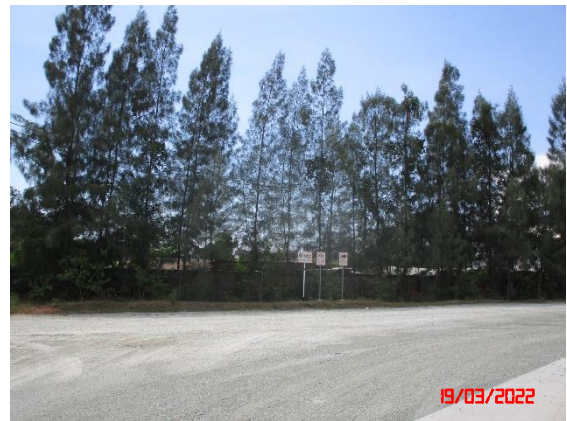
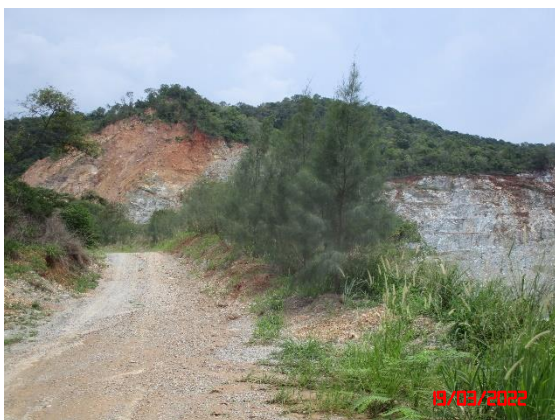
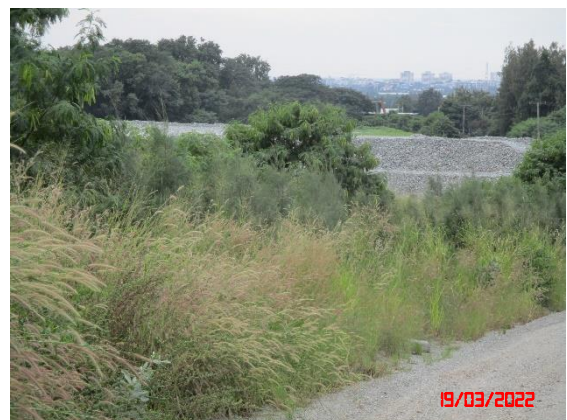
รูปที่ 2-7 แนวต้นไม้รอบโรงโม่หิน และแนวต้นไม้ตามขอบประทานบัตร

แนวต้นไม้รอบโรงโม่หิน

แนวต้นไม้ตามขอบประทานบัตร

7. ให้ปลูกไม้ยืนต้นล้อมรอบโรงโมหิน และตามแนวขอบประทานบัตรด้านทิศตะวันตก ตะวันตกเฉียงใต้ และตะวันตกเฉียงเหนือ โดยปลูกให้มีระยะ 2x2 เมตร จำนวนอย่างน้อย 2 แถว และให้ปลูกหญ้าแฝกในบริเวณช่องว่างระหว่างไม้ยืนต้น โดยปลูกให้มีระยะ 20x20 เซนติเมตร	<ul style="list-style-type: none"> <li>ผู้ถือประทานบัตรได้ดำเนินการปลูกไม้ยืนต้นล้อมรอบโรงโมหิน และตามแนวขอบประทานบัตรด้านทิศตะวันตก ตะวันตกเฉียงใต้ และตะวันตกเฉียงเหนือ ดังรูปที่ 2-7</li> </ul>	-

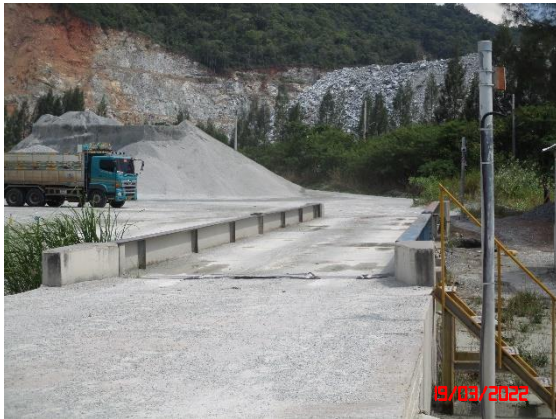
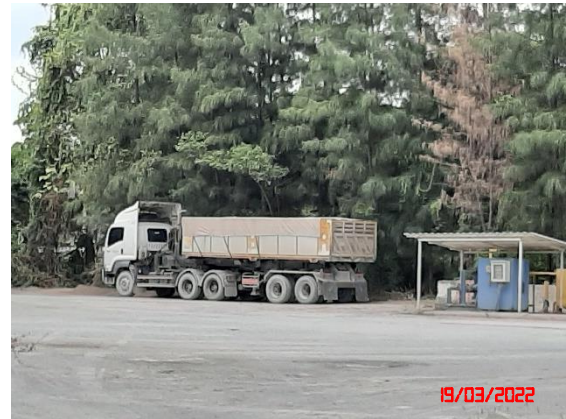
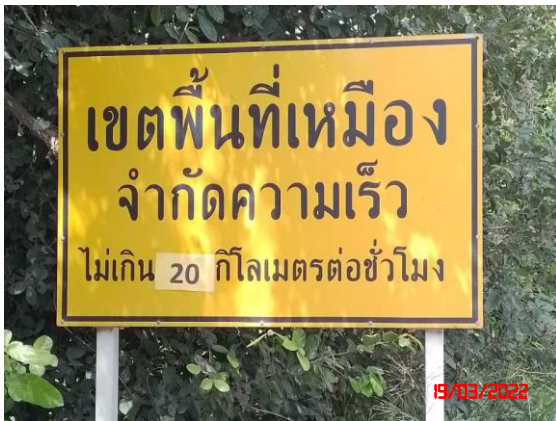
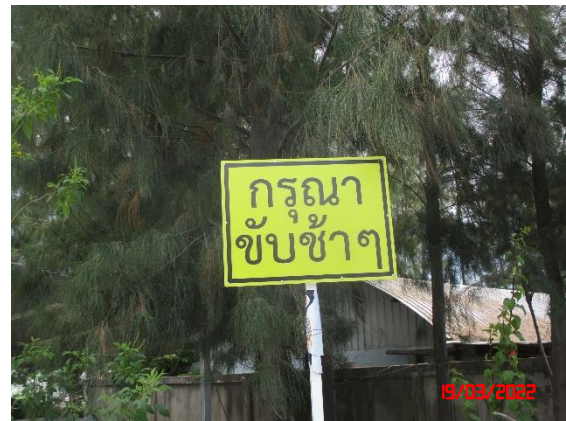
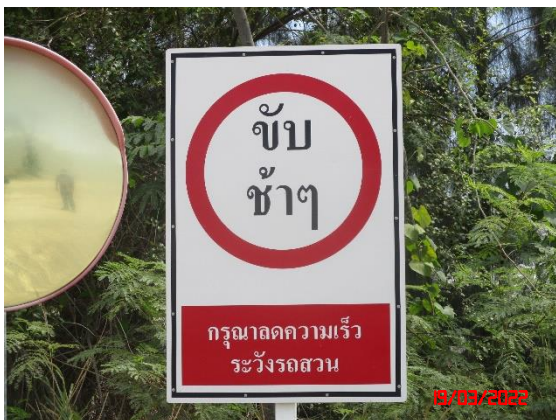
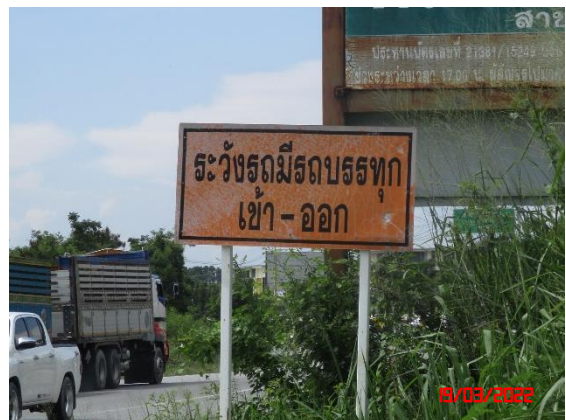
## รูปที่ 2-8 การปฏิบัติตามกฎระเบียบในการขนส่งแร่

จุดขังน้ำหนักรถบรรทุก

การปิดคลุมผ้าใบรถบรรทุก

ป้ายจำกัดความเร็วและป้ายเตือนด้านจราจร

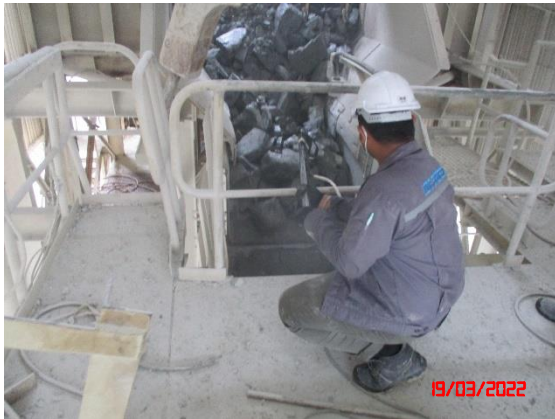
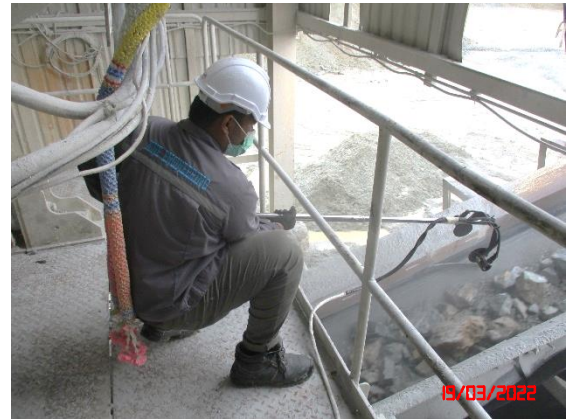
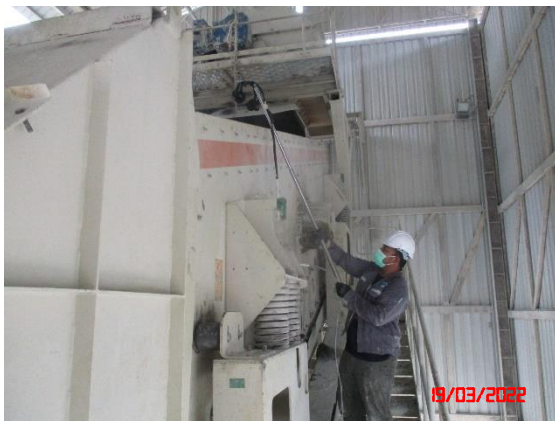
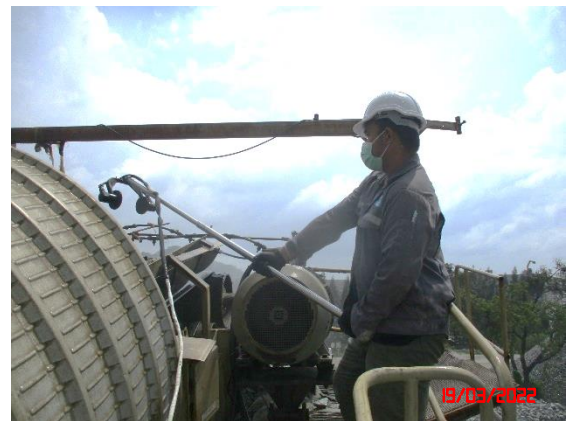
รูปที่ 2-21 การตรวจวัดค่าความทึบแสง เมื่อวันที่ 19 มีนาคม 2565

บริเวณปากไม้

บริเวณสายพานลำเลียง

บริเวณตะแกรงคัดขนาด

บริเวณปลายสายพาน

การตรวจวัดค่าความทึบแสงบริเวณโรงโม่หิน โครงการเหมืองแร่หินอุตสาหกรรมชนิดหินปูน เพื่ออุตสาหกรรมก่อสร้าง ประทานบัตรที่ 21380/15246 ของบริษัท เอส.เอส.(1995) การศิลา จำกัด โดยทำการตรวจวัดบริเวณปากโม่ สายพานลำเลียง ตะแกรงคัดขนาด และปลายสายพาน เมื่อวันที่ 19 มีนาคม 2565 มีค่าผลการตรวจวัดดังตารางที่ 2-5 แสดงผลการตรวจวัดทางห้องปฏิบัติการดังเอกสารแนบ 11 เอกสารสอบเทียบเครื่องมือดังเอกสารแนบ 12 และเอกสารอนุญาตขึ้นทะเบียนห้องปฏิบัติการวิเคราะห์ดังเอกสารแนบ 13

ตำแหน่งที่ตรวจวัด	ค่าเฉลี่ยผลการตรวจวัดค่าความทึบแสง (เปอร์เซ็นต์)	ค่ามาตรฐาน <sup>1)</sup> (เปอร์เซ็นต์)
บริเวณปากโม่	0.74	20
บริเวณสายพานลำเลียง	0.97	
บริเวณตะแกรงคัดขนาด	0.71	
บริเวณปลายสายพาน	0.23
