## มาตรการป้องกันและแก้ไข ผลกระทบสิ่งแวดล้อมและ มาตรการติดตามตรวจสอบ คุณภาพสิ่งแวดล้อม

# บทที่ 2

## มาตรการป้องกันและแก้ไขผลกระทบสิ่งแวดล้อม และมาตรการติดตามตรวจสอบคุณภาพสิ่งแวดล้อม

ผลการตรวจสอบการปฏิบัติตามมาตรการป้องกันและแก้ไขผลกระทบสิ่งแวดล้อม ตามที่ระบุไว้ในหนังสือแจ้งผลการพิจารณารายงานการวิเคราะห์ผลกระทบสิ่งแวดล้อมสำหรับการต่ออายุประทานบัตรที่ 25605/15508 โครงการเหมืองแร่หินอุตสาหกรรมชนิดหินแอนดีไซต์ เพื่ออุตสาหกรรมก่อสร้าง ของห้างหุ้นส่วนจำกัด พฤษิพงษ์ก่อสร้าง ตั้งอยู่ที่ตำบลน้ำร้อน อำเภอเมือง จังหวัดเพชรบูรณ์ ตามหนังสือที่ ออก 0508/5888 ลงวันที่ 29 ธันวาคม 2558 รายละเอียดดังตารางที่ 2-1

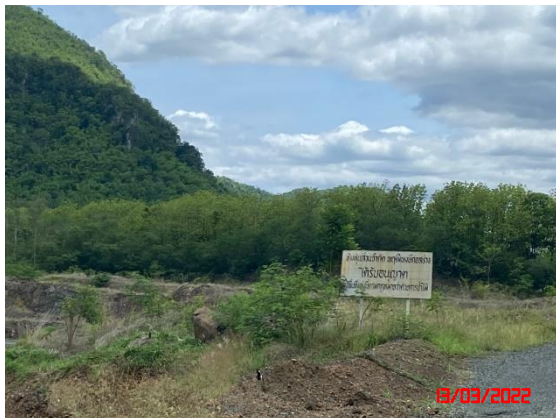
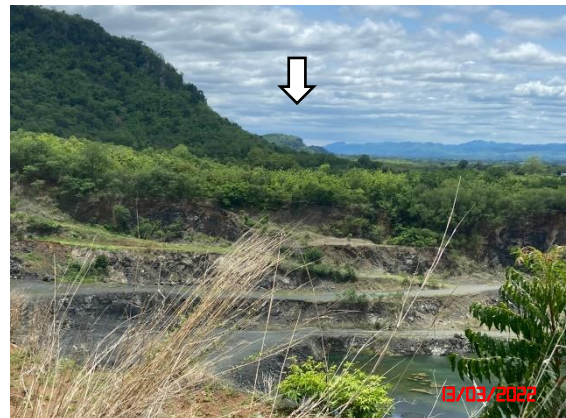
รูปที่ 2-1 แนวเขตพื้นที่เวนไม่ทำเหมือง

| เงื่อนไขตามมาตรการ | ผลการปฏิบัติตามมาตรการ | ปัญหาอุปสรรค ที่ไม่สามารถปฏิบัติ<br>ตามมาตรการ และแนวทางแก้ไข |
|--|--|---|
| <p>15. ให้ทำการฟื้นฟูสภาพพื้นที่ที่ใช้ทำเหมืองควบคู่ไปกับการทำเหมือง<br/>ดังนี้</p> <ul style="list-style-type: none"> <li>- บริเวณที่ไม่ใช้ในการทำเหมืองแร่และกิจกรรมเกี่ยวเนื่อง ให้<br/>พยายามรักษาสภาพเดิมไว้และปลูกต้นไม้โตเร็วเสริมให้หนาแน่น</li> </ul> | <ul style="list-style-type: none"> <li>● การดำเนินการทำเหมืองของโครงการได้รักษาสภาพเดิมบริเวณที่ไม่<br/>ใช้ในการทำเหมืองแร่และกิจกรรมเกี่ยวเนื่องไว้ให้มากที่สุด และปลูก<br/>ต้นไม้โตเร็วเสริมให้หนาแน่น เพื่อเป็นแนวป้องกันผลกระทบด้าน<br/>สิ่งแวดล้อม (Buffer Zone) ดังรูปที่ 2-1</li> </ul> | - |

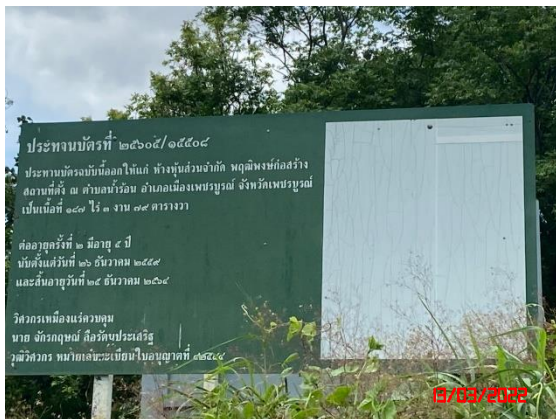
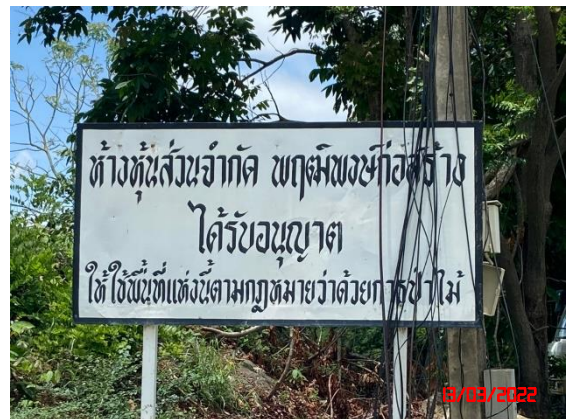
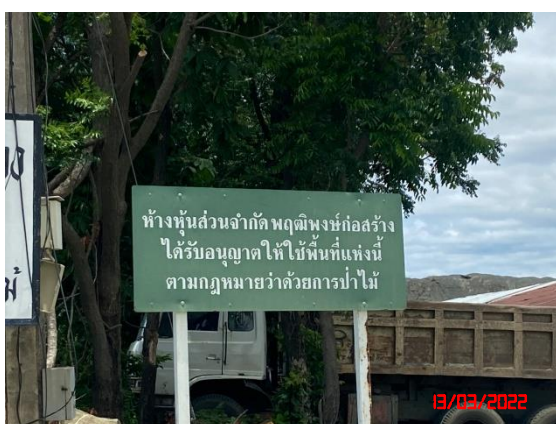
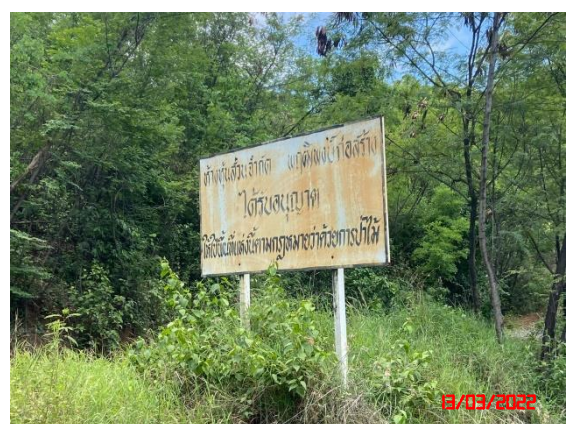
รูปที่ 2-2 ป้ายแสดงข้อมูลและขอบเขตการทำเหมืองของโครงการ

| เงื่อนไขตามมาตรการ | ผลการปฏิบัติตามมาตรการ | ปัญหาอุปสรรค ที่ไม่สามารถปฏิบัติตามมาตรการ และแนวทางแก้ไข |
|---|--|---|
| 1. ให้เว้นแนวเขตพื้นที่ไม่ทำเหมืองและกิจกรรมที่เกี่ยวข้องกับการทำเหมืองบริเวณหุบโดยรอบจากขอบประทานบัตร ในระยะไม่น้อยกว่า 10 เมตร ให้จัดทำป้ายหรือสัญลักษณ์ที่แสดงให้เห็นแนวเขตพื้นที่ที่ห้ามเหมืองให้มองเห็นชัดเจน พร้อมทั้งดูแลบำรุงรักษา และปลูกเสริมต้นไม้โตเร็วหรือไม้ท้องถิ่นให้เต็มทิวในพื้นที่ไม่ทำเหมืองให้หนาแน่นขึ้น | <ul style="list-style-type: none"> <li>วิศวกรผู้ควบคุมของโครงการได้เว้นแนวเขตพื้นที่ไม่ทำเหมืองและกิจกรรมที่เกี่ยวข้องกับการทำเหมืองบริเวณโดยรอบจากขอบประทานบัตรในระยะ 10 เมตร พร้อมดูแลรักษาสภาพป่าไม้เดิมให้เติบโตได้ดี และมีการปลูกต้นไม้โตเร็วเสริมในพื้นที่ไม่ทำเหมือง ให้ความหนาแน่น เพื่อใช้เป็นแนวป้องกันผลกระทบสิ่งแวดล้อม (Buffer Zone) ดังรูปที่ 2-1 นอกจากนี้ได้จัดทำป้ายแสดงข้อมูลโครงการ และแนวเขตพื้นที่ห้ามเหมืองให้มองเห็นชัดเจน ดังรูปที่ 2-2</li> </ul> | - |

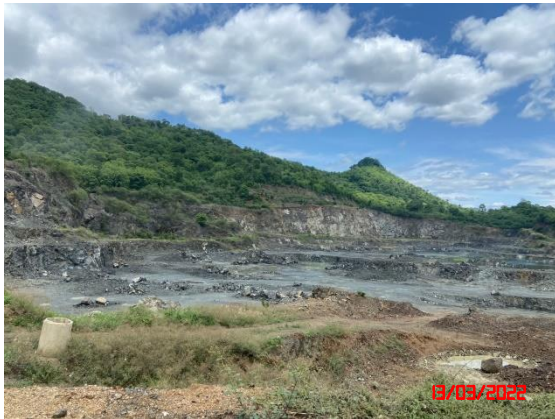
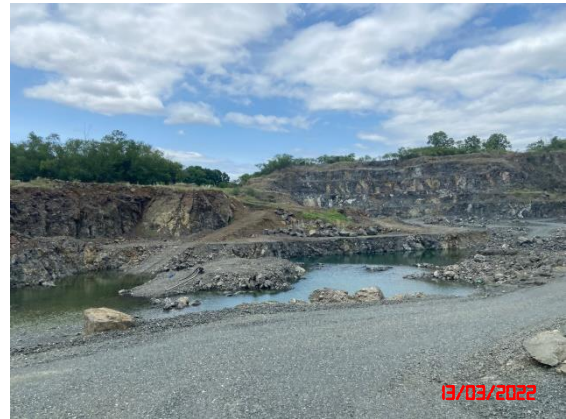
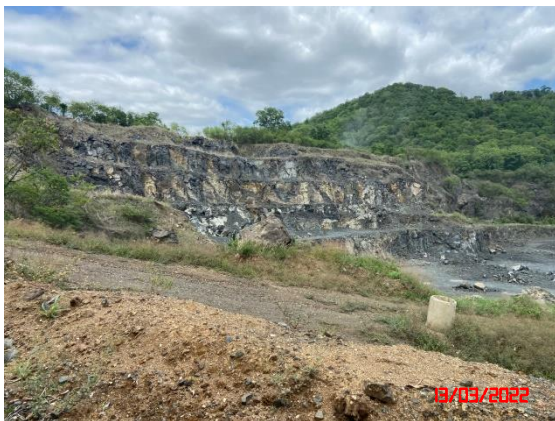
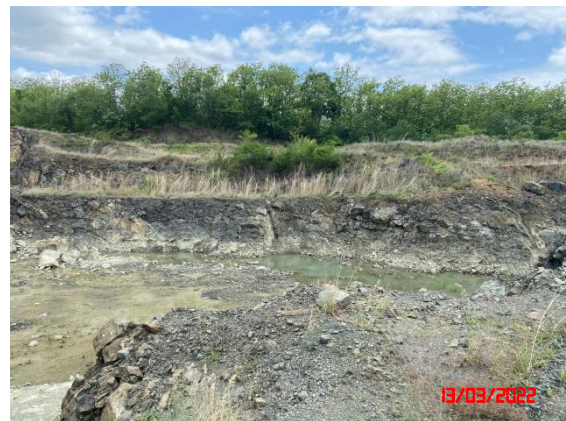
### รูปที่ 2-3 พื้นที่หน้าเหมืองปัจจุบัน

| เงื่อนไขตามมาตรการ | ผลการปฏิบัติตามมาตรการ | ปัญหาอุปสรรค ที่ไม่สามารถปฏิบัติตามมาตรการ และแนวทางแก้ไข |
|---|--|---|
| 2. ให้ทำเหมืองตามแผนผังโครงการทำเหมือง โดยเปิดหน้าเหมืองในลักษณะขั้นบันได กำหนดให้ชั้นบันไดหน้าเหมืองสูงไม่เกิน 10 เมตร กว้างไม่น้อยกว่า 10 เมตร และควบคุมความลาดชันสุดท้ายของหน้าเหมือง (Overall Slope) ไม่เกิน 45 องศา เว้นแต่จะมีผลการศึกษาทางศิลปศาสตรปริญญาว่าจะไม่เกิดการพังทลายหากความลาดเอียงมากกว่านี้ ตลอดจนหลีกเลี่ยงการเดินหน้าเหมืองที่มีชั้นหินเอียงเข้าหาหน้างาน เพื่อป้องกันมิให้เกิดการพังถล่มหรือการร่วงหล่นของดินและเศษหิน | <ul style="list-style-type: none"> <li>วิศวกรผู้ควบคุมของโครงการได้เปิดหน้าเหมืองตามแผนผังโครงการทำเหมือง โดยเปิดหน้าเหมืองในลักษณะขั้นบันไดตามที่มาตรการกำหนด พร้อมทั้งควบคุมความลาดชันสุดท้ายของหน้าเหมืองไม่เกิน 45 องศา เพื่อป้องกันมิให้เกิดการพังถล่มหรือการร่วงหล่นของดินและเศษหิน ดังรูปที่ 2-3</li> </ul> | - |

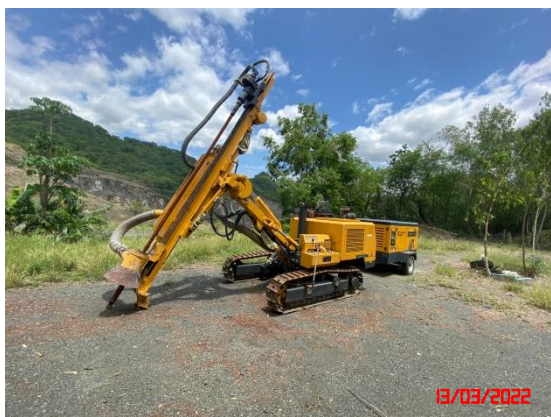
รูปที่ 2-5 เครื่องเจาะย้อยแร่

| เงื่อนไขตามมาตรการ | ผลการปฏิบัติตามมาตรการ | ปัญหาอุปสรรค ที่ไม่สามารถปฏิบัติตามมาตรการ และแนวทางแก้ไข |
|---|--|---|
| 3. ให้ใช้ปริมาณวัตถุระเบิดไม่เกิน 90 กิโลกรัม/จังหวัดละ 1 ครั้ง ในช่วงเวลาประมาณ 15.00-16.00 น. และหลีกเลี่ยงการระเบิดย่อย โดยให้ใช้เครื่องเจาะกระแทกย่อยแร่แทน โดยก่อนการระเบิดทุกครั้ง จะต้องจัดเจ้าหน้าที่ตรวจสอบพื้นที่โดยรอบในรัศมี 100 เมตรจากจุดระเบิด และให้เปิดสัญญาณเตือนให้ได้ยินอย่างชัดเจนในรัศมีไม่น้อยกว่า 500 เมตร และห้ามมีการทำ | <ul style="list-style-type: none"> <li>วิศวกรผู้ควบคุมของโครงการได้วางแผนและออกแบบการใช้ปริมาณวัตถุระเบิดไม่เกิน 90 กิโลกรัม/จังหวัดละ 1 ครั้ง ในช่วงเวลา 15.00-16.00 น. โดยได้จัดทำป้ายแสดงเวลาการระเบิดและติดตั้งไว้บริเวณริมเส้นทางขนส่ง เพื่อให้ประชาชนที่ผ่านไปมามองเห็นได้ชัดเจนดังรูปที่ 2-4 ในการระเบิดหินวิศวกรได้ใช้เครื่องเจาะกระแทกย่อยแร่ในการย่อยแร่ให้มีขนาดเล็กดังรูปที่ 2-5</li> </ul> | - |

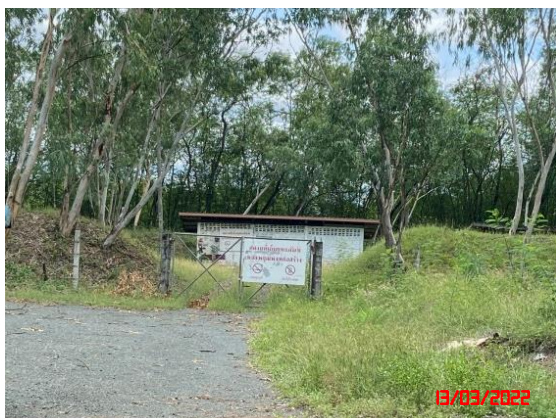
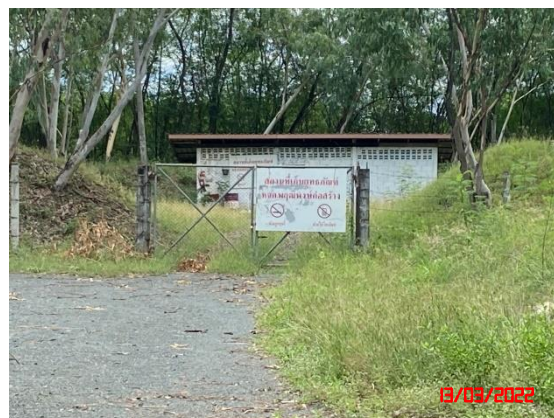
รูปที่ 2-6 อาคารเก็บยุทธภัณฑ์

| เงื่อนไขตามมาตรการ | ผลการปฏิบัติตามมาตรการ | ปัญหาอุปสรรค ที่ไม่สามารถปฏิบัติ<br>ตามมาตรการ และแนวทางแก้ไข |
|---|--|---|
| เหมืองหรือมีการระเบิดแร่ในเวลากลางคืนโดยเด็ดขาด ทั้งนี้จะต้อง<br>ควบคุมวิธีการใช้และการเก็บรักษาวัตถุระเบิดให้เป็นไปตามที่<br>กำหนดไว้ในแผนผังโครงการทำเหมืองและตามระเบียบที่ราชการ<br>กำหนด | และก่อนการระเบิดทุกครั้งได้มีการเปิดสัญญาณเตือนให้ได้ยินในรัศมี<br>500 เมตร และห้ามมีการทำเหมืองหรือมีการระเบิดแร่ในเวลา<br>กลางคืนโดยเด็ดขาด ทั้งนี้ได้ควบคุมวิธีการใช้และการเก็บรักษาวัตถุ<br>ระเบิดให้เป็นไปตามที่กำหนดไว้ในแผนผังโครงการทำเหมืองและตาม<br>ระเบียบที่ราชการกำหนด ดังรูปที่ 2-6 | |

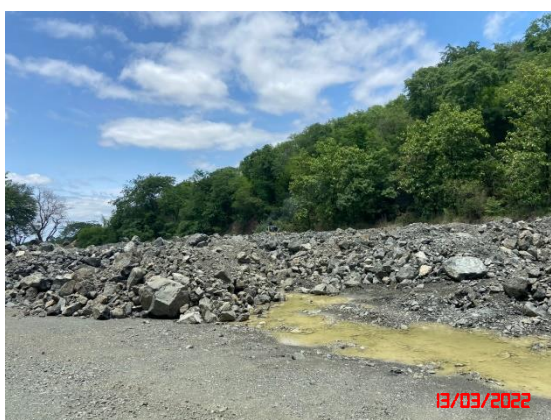
รูปที่ 2-7 พื้นที่เก็บกองเปลือกดิน

| เงื่อนไขตามมาตรการ | ผลการปฏิบัติตามมาตรการ | ปัญหาอุปสรรค ที่ไม่สามารถปฏิบัติ<br>ตามมาตรการ และแนวทางแก้ไข |
|---|--|---|
| 4. เตรียมพื้นที่เก็บกองเปลือกดินบริเวณอักษร “ป” พื้นที่ประมาณ 8<br>ไร่ ที่อยู่ทางด้านทิศตะวันตกโดยเฉพาะบริเวณหมุดหลักฐานที่ 5<br>และกองเปลือกดินต้องอยู่ห่างจากแนวเขตประทานบัตร ในระยะ<br>10 เมตร โดยเก็บกองเป็นชั้น จำนวน 1 ชั้น ความสูง 6 เมตร พร้อม<br>ทั้งปลูกพืชคลุมและไม้ยืนต้นบริเวณที่เก็บกองในแต่ละปีให้หนาแน่น | <ul style="list-style-type: none"> <li>ผู้ถือประทานบัตรได้จัดเตรียมพื้นที่สำหรับเก็บกองเปลือกดินให้<br/>เป็นไปตามมาตรการกำหนด พร้อมปลูกพืชคลุมดินไว้ เพื่อป้องกัน<br/>การพังทลายชะล้างหน้าดิน ดังรูปที่ 2-7</li> </ul> | - |

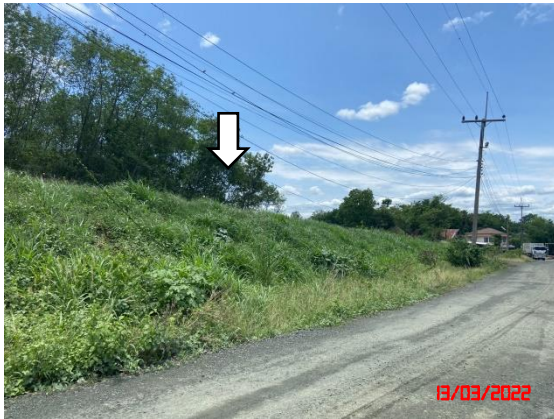
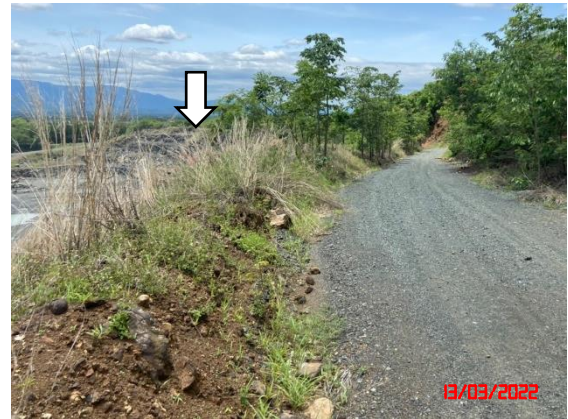
รูปที่ 2-8 คั่นทำนบกั้นดิน

| เงื่อนไขตามมาตรการ | ผลการปฏิบัติตามมาตรการ | ปัญหาอุปสรรค ที่ไม่สามารถปฏิบัติ<br>ตามมาตรการ และแนวทางแก้ไข |
|---|--|---|
| 5. ให้สร้างคูระบายน้ำและคันทำนบดินทางด้านทิศตะวันตกและทิศใต้<br>โดยคันทำนบดินมีขนาดความกว้างที่ฐาน 6 เมตร สูง 2 เมตร ความ<br>กว้างสันทำนบ 2 เมตร ความลาดเอียงไม่เกิน 45 องศา โดยให้มีทิศ<br>ทางการไหลของน้ำไปยังบ่อดักตะกอนที่จัดเตรียมไว้ บริเวณหมาย<br>อักษร “Sump1 Sump2 และ Sump3” ซึ่งมีขนาดพื้นที่ปริมาณ<br>1,200×3 และ 1,600×3 ลูกบาศก์เมตร เพื่อรองรับปริมาณน้ำขุ่น<br>ชั้นที่ชะล้างบริเวณกองเปลือกดินและบริเวณหน้าเหมืองทางด้านทิศ<br>ตะวันตก ทางด้านทิศใต้ ทางด้านทิศตะวันออก และทิศเหนือ<br>ตามลำดับ โดยห้ามระบายน้ำออกสู่ภายนอกพื้นที่โครงการ แต่หาก<br>มีความจำเป็นต้องสูบน้ำออกจากพื้นที่ให้ปล่อยเฉพาะน้ำที่<br>ตกตะกอนเป็นน้ำใสแล้วเท่านั้น และตรวจสอบคูระบายน้ำให้ใช้การ<br>ได้ดีอยู่เสมอ | <ul style="list-style-type: none"> <li>ผู้ถือประทานบัตรได้สร้างคูระบายน้ำและคันทำนบดินทางด้านทิศ<br/>ตะวันตกและทิศใต้ โดยให้มีทิศทางการไหลของน้ำไปยังบ่อดัก<br/>ตะกอนที่จัดเตรียมไว้ เพื่อรองรับปริมาณน้ำขุ่นชั้นที่ชะล้างบริเวณ<br/>หน้าเหมือง และไม่มีการระบายน้ำออกสู่ภายนอกพื้นที่โครงการ ดัง<br/>รูปที่ 2-8 ถึงรูปที่ 2-10</li> </ul> | - |

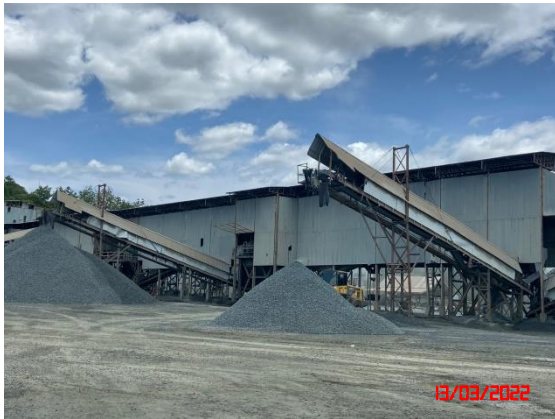
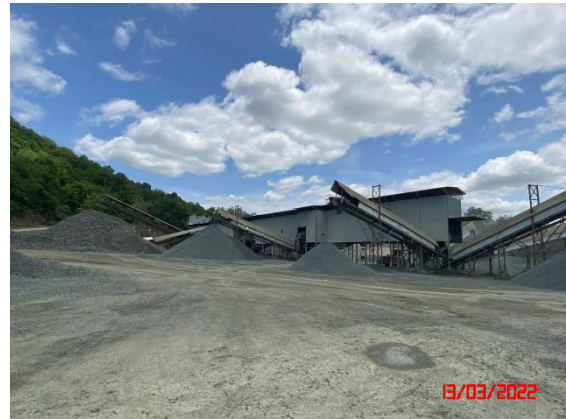
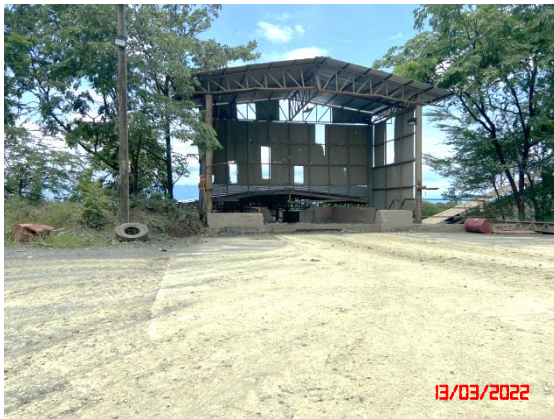
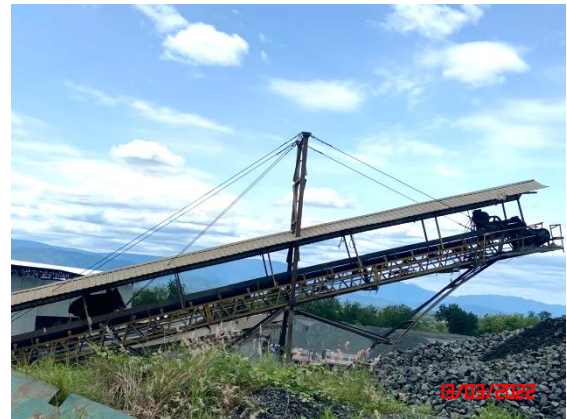
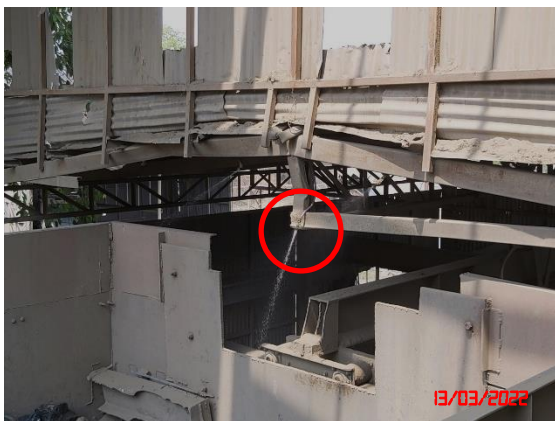
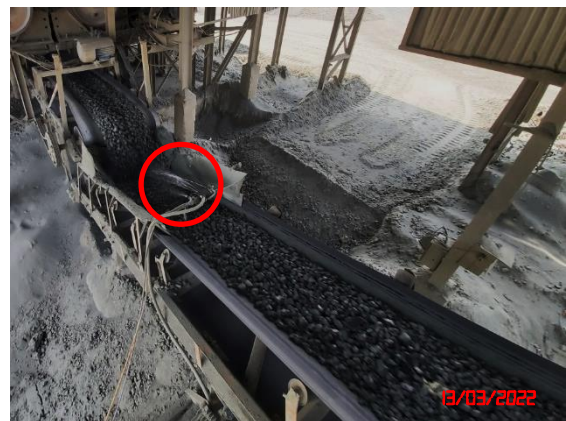
## รูปที่ 2-14 ระบบป้องกันและกำจัดฝุ่นละออง บริเวณโรงโม่หิน

| เงื่อนไขตามมาตรการ | ผลการปฏิบัติตามมาตรการ | ปัญหาอุปสรรค ที่ไม่สามารถปฏิบัติ<br>ตามมาตรการ และแนวทางแก้ไข |
|---|---|---|
| <p>7. โรงโม่หินของโครงการจะต้องมีการบำรุงรักษาระบบป้องกันและกำจัดฝุ่นให้มีประสิทธิภาพดีอยู่เสมอ ทั้งการปิดคลุมอาคาร อุปกรณ์และระบบสเปรย์น้ำที่จุดกำเนิดฝุ่นต่างๆ และจะต้องเปิดใช้ตลอดเวลาที่ทำการโม่ บด ย่อยหิน ตามประกาศกรมอุตสาหกรรมพื้นฐานและการเหมืองแร่ เรื่อง ให้โรงโม่ บด หรือย่อยหิน มีระบบป้องกันผลกระทบสิ่งแวดล้อม ลงวันที่ 12 มกราคม 2548 อย่างครบถ้วนโดยเคร่งครัด</p> | <ul style="list-style-type: none"> <li>● โรงโม่หินของโครงการมีการบำรุงรักษาระบบป้องกันและกำจัดฝุ่นให้มีประสิทธิภาพดีอยู่เสมอ ตามประกาศกรมอุตสาหกรรมพื้นฐานและการเหมืองแร่ เรื่อง ให้โรงโม่ บด หรือย่อยหิน มีระบบป้องกันผลกระทบสิ่งแวดล้อม ดังรูปที่ 2-14 โดยได้ดำเนินการดังนี้ <ul style="list-style-type: none"> <li>- สร้างอาคารปิดคลุมโรงโม่หิน</li> <li>- สร้างอาคารปิดคลุมย้งรับหินใหญ่</li> <li>- มีหลังคาปิดคลุมสายพานลำเลียง และถูกรอบปลายสายพานลำเลียง</li> <li>- มีระบบสเปรย์น้ำตามจุดต่างๆ ที่ก่อให้เกิดฝุ่นละออง</li> </ul> </li> </ul> | <p>-</p> |

อาคารปิดคลุมโรงโม่หิน

อาคารปิดคลุมยังรับหินใหญ่

หลังคาปิดคลุมสายพานลำเลียง

ระบบสเปรย์น้ำบริเวณกำเนิดฝุ่นละออง

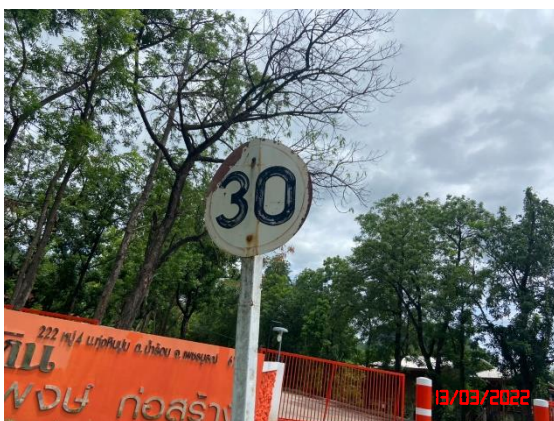
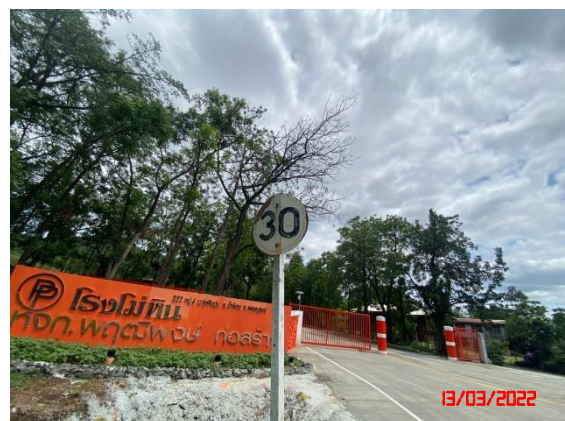
รูปที่ 2-16 ป้ายจำกัดความเร็ว

| เงื่อนไขตามมาตรการ | ผลการปฏิบัติตามมาตรการ | ปัญหาอุปสรรค ที่ไม่สามารถปฏิบัติ<br>ตามมาตรการ และแนวทางแก้ไข |
|--|--|---|
| มา โดยป้ายแสดงหรือสัญญาณเตือนภัยจะต้องสามารถมองเห็นได้ชัดเจน | ความเร็วไว้ริมเส้นทางขนส่งแร่บริเวณด้านหน้าโครงการ ดังรูปที่ 2-16 เพื่อป้องกันและลดอุบัติเหตุที่อาจเกิดขึ้นแก่ราษฎรในชุมชน และผู้ใช้ทางในการสัญจรไป-มา | |

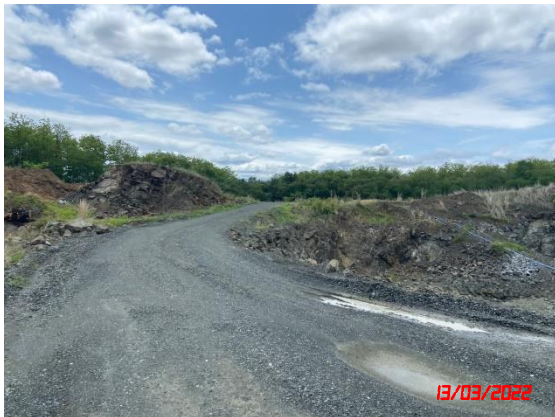
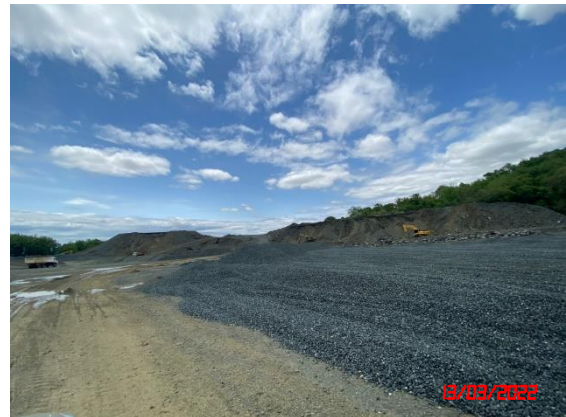
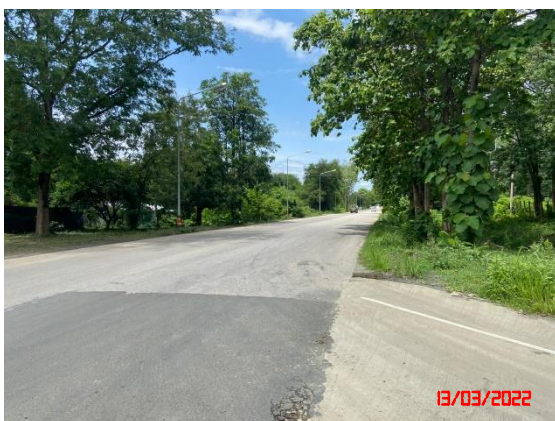
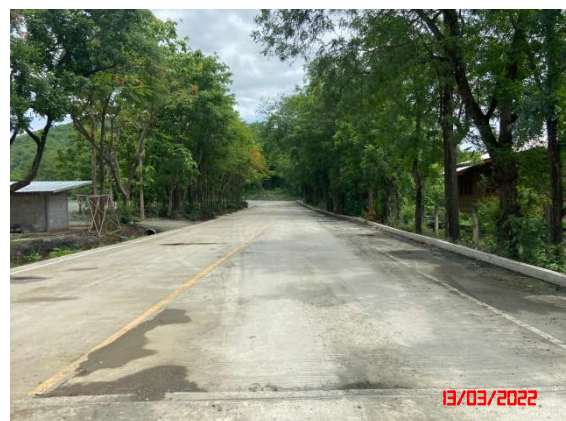
### รูปที่ 2-18 เส้นทางขนส่งแร่

| เงื่อนไขตามมาตรการ | ผลการปฏิบัติตามมาตรการ | ปัญหาอุปสรรค ที่ไม่สามารถปฏิบัติ<br>ตามมาตรการ และแนวทางแก้ไข |
|--|--|---|
| 9. ให้ฉีดพรมน้ำเพื่อลดการฟุ้งกระจายของฝุ่นละออง เส้นทางลำเลียงแร่ภายในพื้นที่โครงการ และเส้นทางขนส่งแร่ช่วงที่ผ่านชุมชนที่เป็นลูกรัง อย่างน้อยวันละ 3-4 ครั้ง หรือตามความเหมาะสมกับภูมิอากาศ รวมทั้งตรวจสอบและปรับปรุงซ่อมแซมเส้นทางขนส่งแร่ให้อยู่ในสภาพที่ใช้งานได้ดียิ่งขึ้น | <ul style="list-style-type: none"> <li>● การดำเนินการของโครงการได้มีมาตรการลดผลกระทบด้านการฟุ้งกระจายของฝุ่นละอองจากการขนส่งแร่ภายในพื้นที่โครงการ โดยได้ฉีดพรมน้ำบริเวณเส้นทางลำเลียงแร่ภายในพื้นที่โครงการ และเส้นทางขนส่งแร่ช่วงที่ผ่านชุมชนที่เป็นลูกรัง วันละ 3-4 ครั้ง หรือตามความเหมาะสมกับสภาพภูมิอากาศ ดังรูปที่ 2-17 รวมทั้งตรวจสอบและปรับปรุงซ่อมแซมเส้นทางขนส่งแร่ให้อยู่ในสภาพที่ใช้งานได้ดียิ่งขึ้น ดังรูปที่ 2-18</li> </ul> | - |

บริเวณภายในพื้นที่โครงการ

บริเวณทางเข้า-ออก พื้นที่โครงการไปเส้นทางสาธารณะ

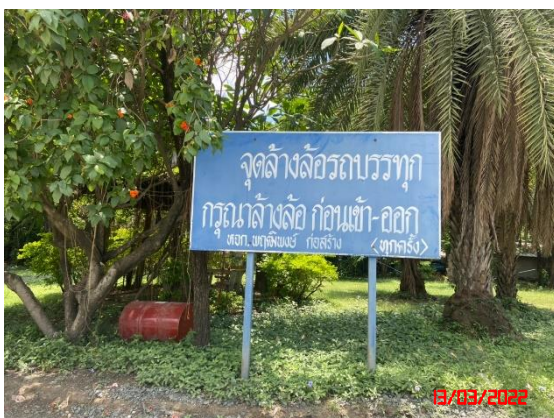
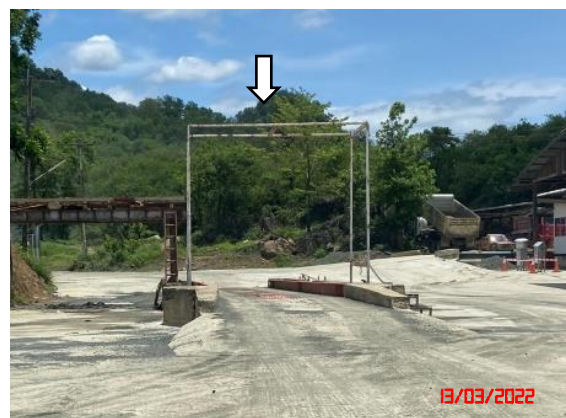
รูปที่ 2-21 ป้ายเตือนและจุดล้างล้อในโรงโม่หิน

| เงื่อนไขตามมาตรการ | ผลการปฏิบัติตามมาตรการ | ปัญหาอุปสรรค ที่ไม่สามารถปฏิบัติ<br>ตามมาตรการ และแนวทางแก้ไข |
|--|---|---|
| | - กำหนดให้รถบรรทุกล้างล้อก่อนเข้า-ออกภายในโรงโม่หิน ดังรูปที่ 2-21 | |

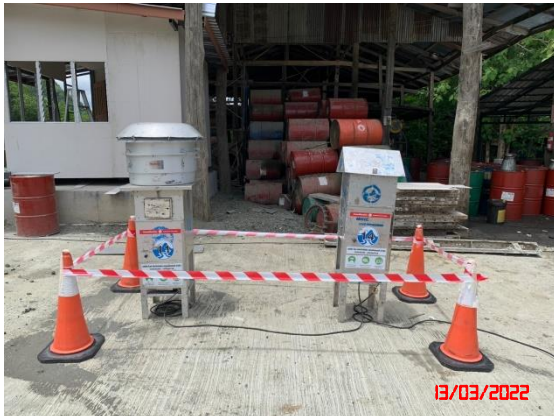
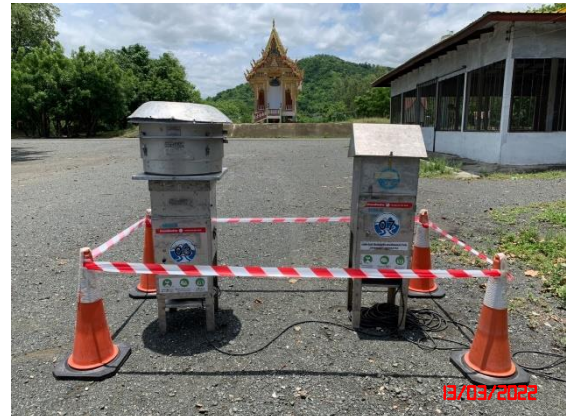
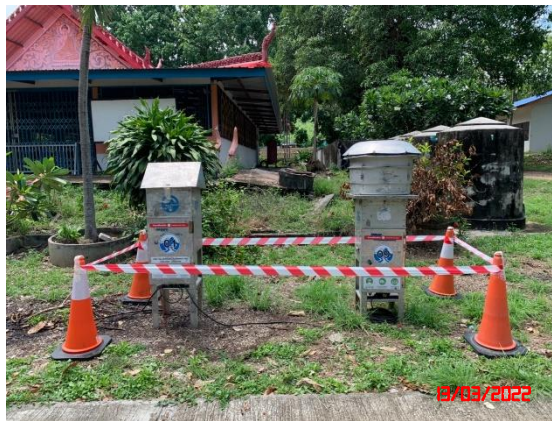
รูปที่ 2-22 การตรวจวัดคุณภาพอากาศ ระหว่างวันที่ 13-14 มีนาคม 2565

สำนักงานโรงโม่หิน

บ้านทุ่งหินปูน

บ้านชำเรียง

การตรวจวัดคุณภาพอากาศได้ดำเนินการตรวจวัดปริมาณฝุ่นละอองแขวนลอยรวม (TSP) และปริมาณฝุ่นละอองขนาดเล็กไม่เกิน 10 ไมครอน (PM-10) โดยตรวจวัดบริเวณสำนักงานโรงโม่หิน บ้านทุ่งหินปูน และบ้านชำเรียง ระหว่างวันที่ 13-14 มีนาคม 2565 ผลตรวจวัดแสดงได้ดังตารางที่ 2-2 หนังสือรับรองผลการวิเคราะห์ทางห้องปฏิบัติการดังเอกสารแนบ 13 เอกสารสอบเทียบเครื่องมือดังเอกสารแนบ 14 และเอกสารขึ้นทะเบียนห้องปฏิบัติการห้องวิเคราะห์ดังเอกสารแนบ 15

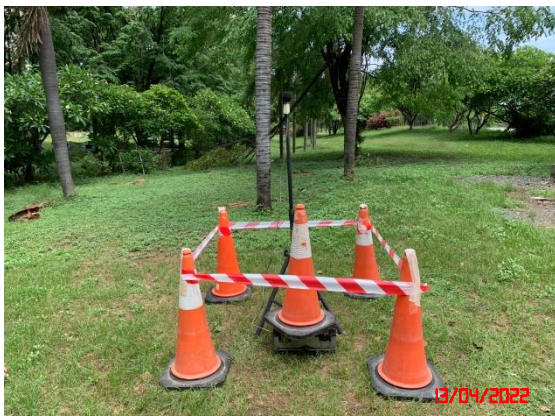
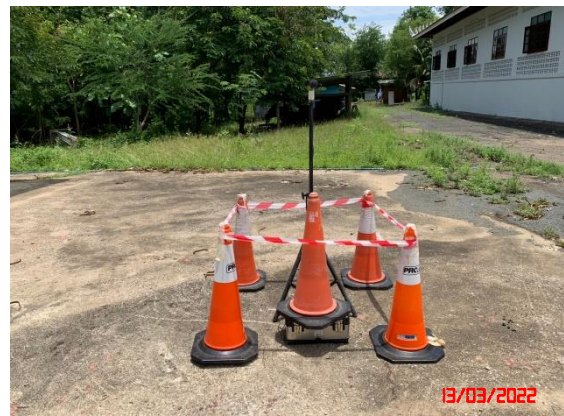
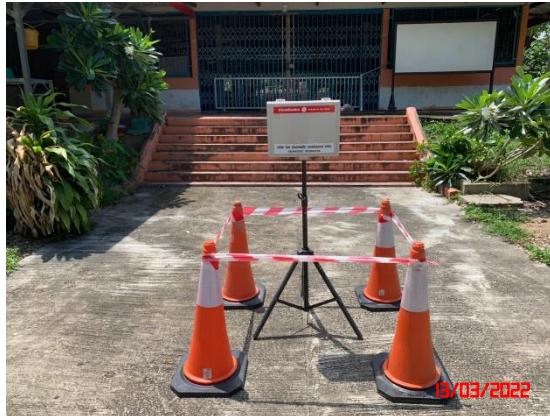
รูปที่ 2-23 การตรวจวัดระดับเสียง ระหว่างวันที่ 13-14 มีนาคม 2565

สำนักงานโรงโม่หิน

บ้านทุ่งหินปูน

บ้านชำเรียง

การตรวจวัดระดับเสียงได้ดำเนินการตรวจวัดระดับเสียงเฉลี่ย 24 ชั่วโมง ( $Leq$  24 hrs.) และระดับเสียงสูงสุด ( $L_{max}$ ) โดยตรวจวัดบริเวณสำนักงานโรงโม่หิน บ้านทุ่งหินปูน และบ้านชำเรียง ระหว่างวันที่ 13-14 มีนาคม 2565 ผลตรวจวัดแสดงดังตารางที่ 2-3 หนังสือรับรองผลการวิเคราะห์ทางห้องปฏิบัติการดังเอกสารแนบ 13 เอกสารสอบเทียบเครื่องมือดังเอกสารแนบ 14 และเอกสารขึ้นทะเบียนห้องปฏิบัติการห้องวิเคราะห์ดังเอกสารแนบ 15

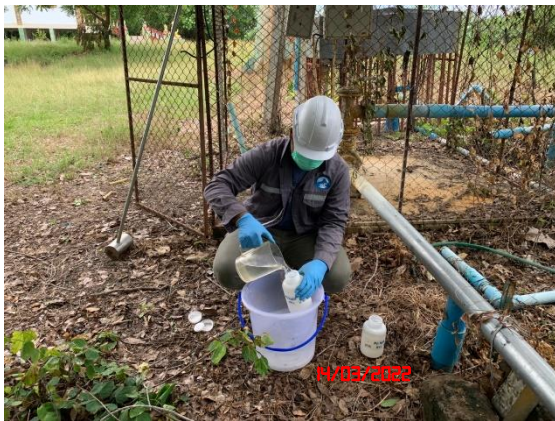
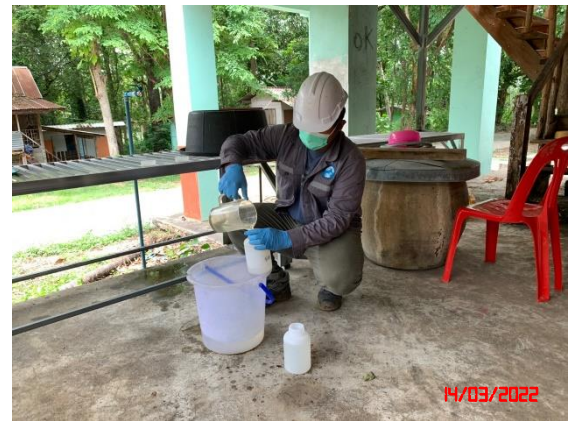
รูปที่ 2-24 การเก็บตัวอย่างน้ำ เมื่อวันที่ 14 มีนาคม 2565

น้ำบาดาลบ้านทุ่งหินปูน

น้ำบาดาลบ้านชำเรียง

จากผลการวิเคราะห์คุณภาพน้ำใต้ดิน โดยทำการเก็บตัวอย่างน้ำบาดาลบ้านทุ่งหินปูน น้ำบาดาลบ้านชำเรียง เมื่อวันที่ 14 มีนาคม 2565 ผลการวิเคราะห์แสดงดังตารางที่ 2-5 หนังสือรับรองผลการวิเคราะห์ทางห้องปฏิบัติการดังเอกสารแนบ 13 เอกสารสอบเทียบเครื่องมือดังเอกสารแนบ 14 และเอกสารขึ้นทะเบียนห้องปฏิบัติการห้องวิเคราะห์ดังเอกสารแนบ 15

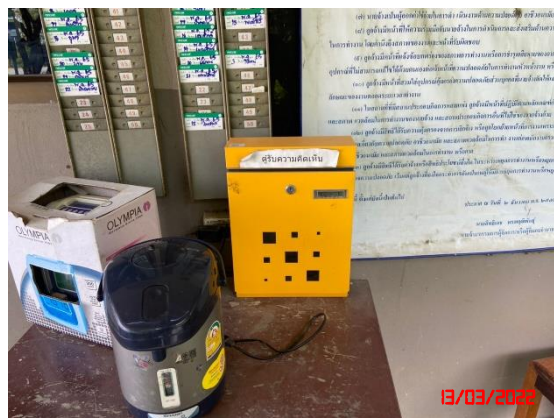
รูปที่ 2-25 กล้องรับความคิดเห็นของโครงการ

| เงื่อนไขตามมาตรการ | ผลการปฏิบัติตามมาตรการ | ปัญหาอุปสรรค ที่ไม่สามารถปฏิบัติ<br>ตามมาตรการ และแนวทางแก้ไข |
|--|---|---|
| 17. หากได้รับการร้องเรียนจากราษฎรในบริเวณใกล้เคียงว่าได้รับความ<br>เดือดร้อนรำคาญจากการดำเนินโครงการ หรือสาธารณสมบัติได้รับ<br>ความเสียหายจากการทำเหมืองและกิจกรรมที่เกี่ยวข้อง และทาง<br>ราชการได้ตรวจพบว่า ไม่ปฏิบัติตามมาตรการที่ได้กำหนดไว้ ผู้ถือ<br>ประทานบัตรจะต้องยุติการทำเหมืองตามคำสั่งของทางราชการ<br>และแก้ไขเหตุแห่งความเดือดร้อนให้เสร็จสิ้นก่อนที่จะดำเนินการ<br>ต่อไป | <ul style="list-style-type: none"> <li>ในกรณีที่ได้รับการร้องเรียนจากราษฎรในบริเวณใกล้เคียงว่าได้รับ<br/>ความเดือดร้อนรำคาญจากการดำเนินโครงการ ผู้ถือประทานบัตรจะ<br/>ยุติการทำเหมืองตามคำสั่งของทางราชการ แล้วแก้ไขเหตุแห่งความ<br/>เดือดร้อนให้เสร็จสิ้นก่อนที่จะดำเนินการต่อไป ทั้งนี้ ผู้ถือประทาน<br/>บัตรได้ติดตั้งกล่องรับความคิดเห็นของประชาชน เพื่อรับเรื่องราวร้อง<br/>ทุกข์ต่างๆ ที่อาจเกิดขึ้นจากการทำเหมืองของโครงการ โดยติดตั้งไว้<br/>บริเวณด้านหน้าสำนักงานโรงโม่หินดังรูปที่ 2-25</li> </ul> | - |
