# บทที่ 1

## บทนำ

ชื่อโครงการ	โครงการเหมืองแร่หินอุตสาหกรรมชนิดหินปูน เพื่ออุตสาหกรรมก่อสร้าง
เจ้าของโครงการ	บริษัท ทรัพย์ทอง จำกัด
สถานที่ตั้งโครงการ	ตำบลสามแยก อำเภอวิเชียรบุรี จังหวัดเพชรบูรณ์
ขนาดที่ตั้งโครงการ	เนื้อที่ 90-0-25 ไร่
โครงการผ่านการพิจารณาของ คณะกรรมการผู้ชำนาญการ	วันที่ 18 พฤษภาคม 2544
โครงการได้รับอนุญาตประทานบัตร	เมื่อวันที่ 24 ธันวาคม 2547 ถึงวันที่ 23 ธันวาคม 2557 รวมอายุประทานบัตร 10 ปี
การต่ออายุประทานบัตร	ได้รับการต่ออายุประทานบัตรอีก 13 ปี ตั้งแต่วันที่ 7 ตุลาคม 2562 ถึงวันที่ 6 ตุลาคม 2575 รวมอายุประทานบัตร 23 ปี
ได้รับอนุญาตประทานบัตรเลขที่	25614/15668

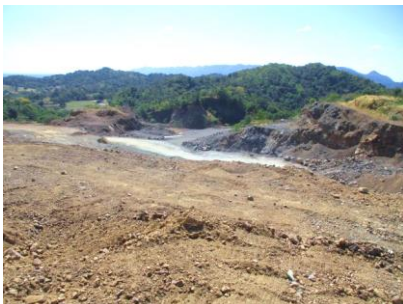
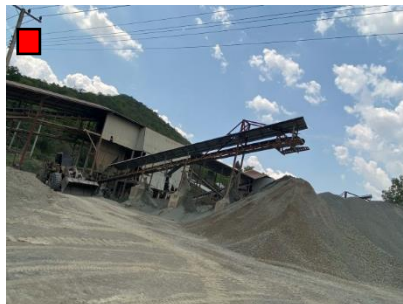
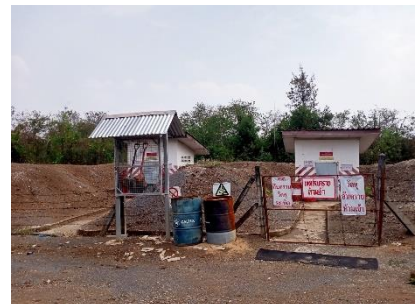
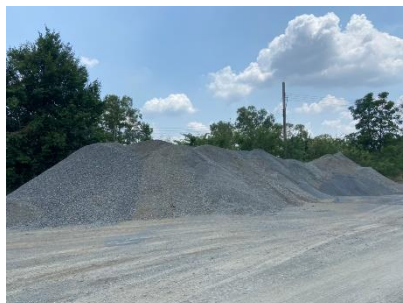
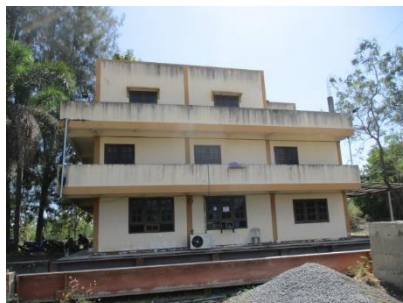
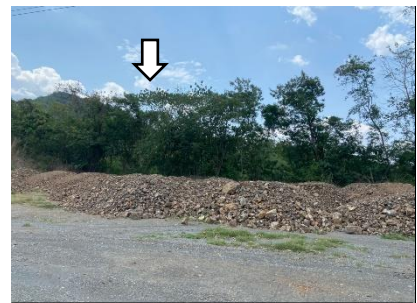
## รูปที่ 1-2 แสดงลักษณะภูมิประเทศบริเวณโครงการ

ลักษณะภูมิประเทศเป็นภูเขาที่ระดับความสูงประมาณ 130-200 เมตร (รทก.) ในปัจจุบันพื้นที่  
ประทานบัตรกำลังพัฒนาหน้าเหมืองให้มีลักษณะเป็นขั้นบันได โดยทำเหมืองบริเวณที่ต่อเนื่องจากพื้นที่  
ที่ผ่านการระเบิดและย่อยหินตามประมวลกฎหมายที่ดินมาตรา 9 ดังรูปที่ 1-2

พื้นที่โครงการ ทั้งหมด 90-0-25 ไร่ มีการใช้ประโยชน์ที่ดินบริเวณพื้นที่โครงการ ส่วนใหญ่เป็น  
พื้นที่ทำเหมือง ถูกใช้ประโยชน์เพื่อกิจกรรมในการทำเหมืองพัฒนาหน้าเหมืองให้มีลักษณะเป็นขั้นบันได  
มีความกว้างและสูง ไม่น้อยกว่า 10 เมตร นอกจากนี้ได้มีการจัดสรรพื้นที่เพื่อใช้สำหรับกิจกรรมต่างๆ  
ของโครงการ ได้แก่ พื้นที่เก็บวัสดุระเบิด ลานกองแร่ พื้นที่ขุมเหมือง พื้นที่ป่าไม้ที่ยังไม่ได้เปิดทำเหมือง  
และสำนักงาน สำหรับโรงโม่หินของโครงการได้อยู่ภายนอกพื้นที่ประทานบัตร ดังรูปที่ 1-2

พื้นที่หน้าเหมือง

โรงโม่หินของโครงการ (นอกพื้นที่ประทานบัตร)

อาคารเก็บวัสดุระเบิด

ลานกองแร่

สำนักงาน

พื้นที่ไม่ทำเหมือง
