มาตรการป้องกันและแก้ไข ผลกระทบสิ่งแวดล้อมและ มาตรการติดตามตรวจสอบ คุณภาพสิ่งแวดล้อม

มาตรการป้องกันและแก้ไขผลกระทบสิ่งแวดล้อม และมาตรการติดตามตรวจสอบคุณภาพสิ่งแวดล้อม

ผลการตรวจสอบการปฏิบัติตามมาตรการป้องกันและแก้ไขผลกระทบสิ่งแวดล้อม ตามที่ระบุไว้ในหนังสือแจ้งผลการพิจารณารายงานการวิเคราะห์ผลกระทบสิ่งแวดล้อม โครงการเหมืองแร่หินอุตสาหกรรมชนิดหินบะชอลต์เพื่ออุตสาหกรรมก่อสร้าง สำหรับการต่ออายุประทานบัตรที่ 27267/15243 ของ บริษัท เหมืองหินราช จำกัด ตั้งอยู่ที่ตำบลอิสาน อำเภอเมืองบุรีรัมย์ จังหวัดบุรีรัมย์ ตามหนังสือที่ ออก 0508/3782 ลงวันที่ 31 กรกฎาคม 2560 ออกโดยกรมอุตสาหกรรมพื้นฐานและการเหมืองแร่ สำนักบริหารสิ่งแวดล้อม รายละเอียดดังตารางที่ 2-1

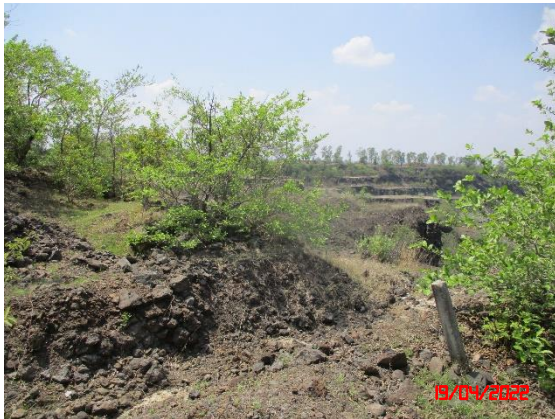
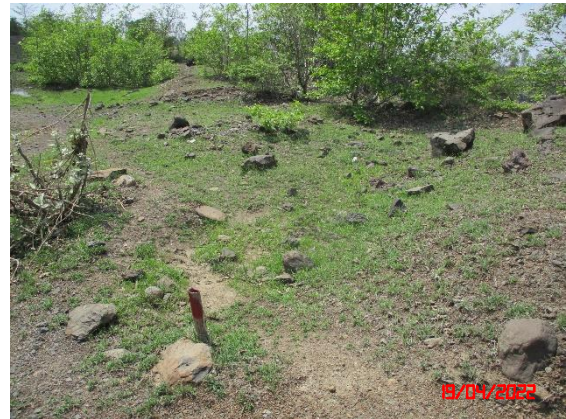
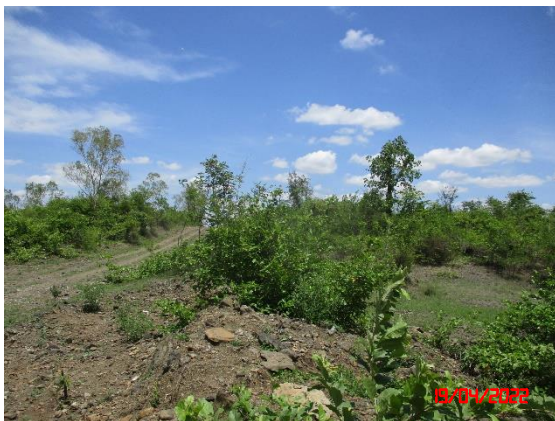
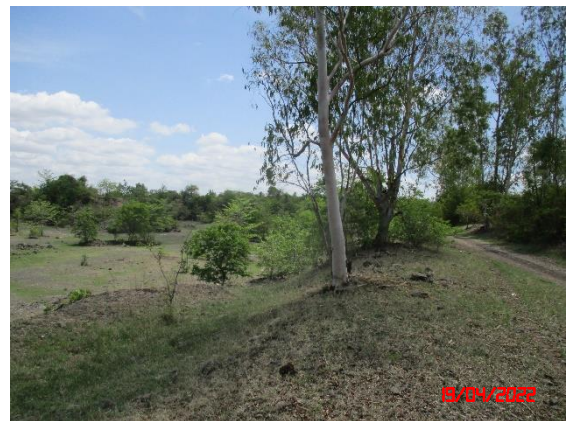
รูปที่ 2-1 แนวเขตพื้นที่เวนคืนการทำเหมือง

เงื่อนไขตามมาตรการ	ผลการปฏิบัติตามมาตรการ	ปัญหาอุปสรรค ที่ไม่สามารถปฏิบัติตามมาตรการ และแนวทางแก้ไข
1. ให้เว้นพื้นที่ไม่ทำเหมืองจากแนวเขตคำขอต่ออายุประทานบัตร เป็นระยะ 10 เมตร เว้นพื้นที่ไม่ทำเหมืองจากแนวถนนทางทิศตะวันตกและทิศใต้ เป็นระยะ 15 เมตร และทางสาธารณประโยชน์ทางทิศเหนือ คลองสาธารณประโยชน์ทางทิศใต้ เป็นระยะ 50 เมตร ทั้งนี้ หากจะทำเหมืองใกล้ทางสาธารณประโยชน์และคลอง สาธารณประโยชน์ดังกล่าว ในระยะ 15 เมตร จะต้องได้รับการ อนุญาตให้ทำเหมืองใกล้ทางสาธารณประโยชน์และคลอง สาธารณประโยชน์ในระยะ 15 เมตร ตามขั้นตอนของทางราชการที่ กำหนดและจากหน่วยงานที่เกี่ยวข้อง และให้จัดทำแนวเขตพื้นที่ เว้นการทำเหมืองให้เห็นชัดเจน	<ul style="list-style-type: none"> การดำเนินการทำเหมืองของโครงการ วิศวกรได้มีการกำหนดแนวเขตพื้นที่ที่เว้นการทำเหมืองให้เห็นชัดเจน โดยเว้นพื้นที่ไม่ทำเหมือง ในระยะ 10 เมตรจากแนวเขตประทานบัตร และระยะ 15 เมตร จากแนวถนนทางทิศตะวันตกและทิศใต้ นอกจากนี้ได้ทำการเว้น พื้นที่ห่างจากคลองสาธารณประโยชน์ทางทิศใต้ เป็นระยะ 50 เมตร ในกรณีที่จะทำเหมืองใกล้ทางสาธารณประโยชน์และคลอง สาธารณประโยชน์ ในระยะ 15 เมตร ทางโครงการจะต้องได้รับการ อนุญาต ตามขั้นตอนของทางราชการที่กำหนดและจากหน่วยงานที่ เกี่ยวข้อง พร้อมดูแลรักษาดันไม้เดิมให้เจริญเติบโตได้ดี และมีการ ปลุกต้นไม้เพิ่มเติมทดแทนต้นไม้ที่ล้มตายลง เพื่อใช้เป็นแนวป้องกัน ผลกระทบในด้านต่างๆ จากกิจกรรมการทำเหมืองของโครงการ (Buffer Zone) ดังรูปที่ 2-1 	-

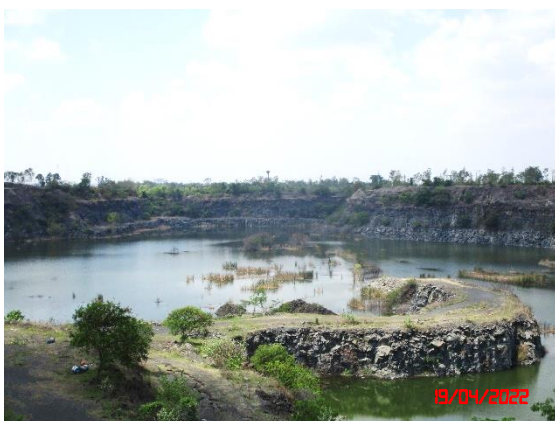
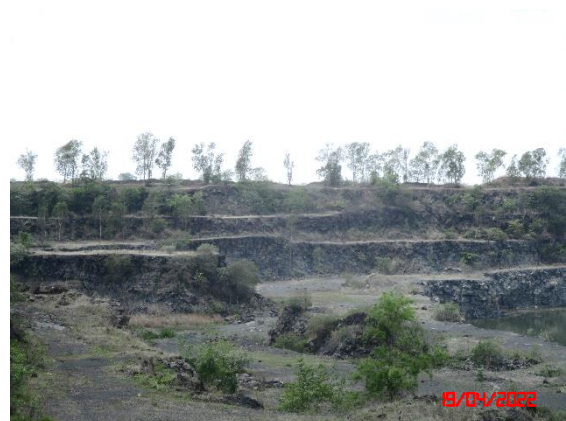
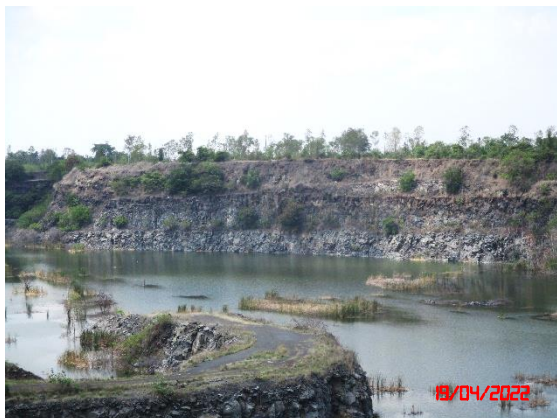
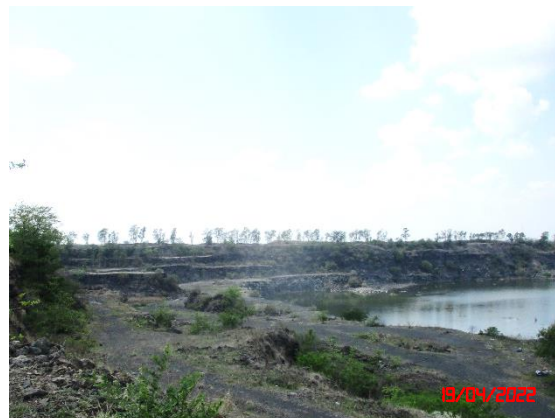
รูปที่ 2-2 ลักษณะหน้าเหมืองปัจจุบัน

2. กำหนดการเปิดหน้าเหมืองให้มีทิศทางและลำดับขั้นตอน ตลอดจน ขอบเขตพื้นที่ทำเหมืองตามแผนผังโครงการทำเหมืองโดยเคร่งครัด เปิดหน้าเหมืองในลักษณะขั้นบันได มีความสูงของขั้นบันไดไม่เกิน 10 เมตร ความกว้างของขั้นบันไดไม่น้อยกว่า 10 เมตร ความชัน หน้าขั้นบันไดประมาณ 80-90 องศา และควบคุมความลาดชันของ หน้าเหมืองโดยรวมไม่เกิน 45 องศา	<ul style="list-style-type: none"> วิศวกรผู้ควบคุมของโครงการได้วางแผนและออกแบบการทำเหมือง ตามแผนผังโครงการกำหนด โดยเปิดหน้าเหมืองในลักษณะขั้นบันได พร้อมทั้งควบคุมความลาดชันรวมไม่เกิน 45 องศา เพื่อป้องกันการ พังทลายของหน้าเหมือง ดังรูปที่ 2-2 	-

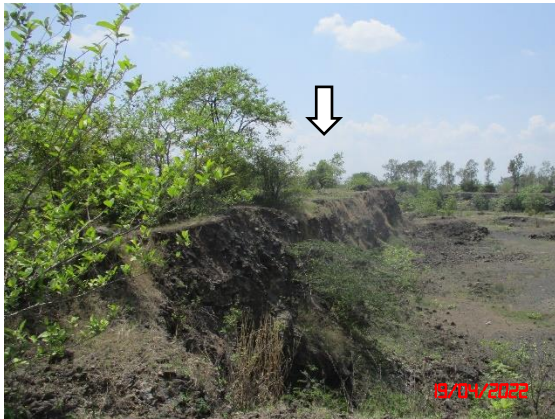
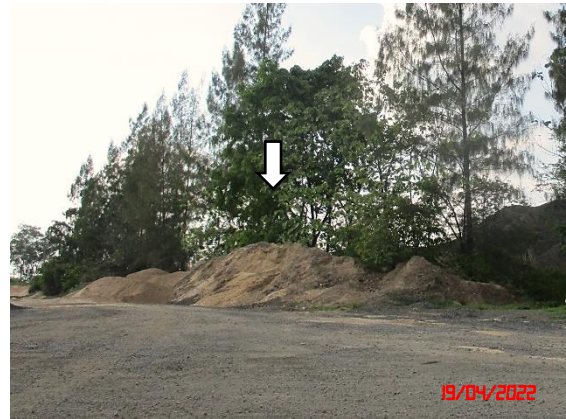
รูปที่ 2-5 คั่นทำนบกั้นดิน

เงื่อนไขตามมาตรการ	ผลการปฏิบัติตามมาตรการ	ปัญหาอุปสรรค ที่ไม่สามารถปฏิบัติ ตามมาตรการ และแนวทางแก้ไข
7. สร้างคันทำนบดินอัดแน่น ขนาดฐานกว้างประมาณ 6 เมตร สัน ด้านบนกว้าง 2 เมตร ความสูง 2 เมตร ร่วมกับคูระบายน้ำ ขนาด ความกว้างประมาณ 3 เมตร ท้องร่องกว้าง 1 เมตร ความลึก 1 เมตร ตามแนวเขตพื้นที่ให้เว้นไม่ทำเหมือง เพื่อควบคุมปริมาณ น้ำฝนชะล้างบริเวณขอบขุมเหมืองและขอบเขตพื้นที่ทำเหมืองและ เปียงเบนทางน้ำไหลลงบ่อดักตะกอน	<ul style="list-style-type: none"> ผู้ถือประทานบัตรได้ดำเนินการสร้างคันทำนบดินอัดแน่นบริเวณ โดยรอบพื้นที่โครงการ พร้อมทำการปลูกพืชปกคลุมดิน เพื่อป้องกัน การชะล้างและพังทลายหน้าดินดังรูปที่ 2-5 นอกจากนี้ได้ทำการขุด คูระบายน้ำบริเวณต่างๆ ในพื้นที่โครงการ เพื่อบังคับทิศทางการไหล ของน้ำให้ไหลไปยังบ่อดักตะกอน ดังรูปที่ 2-6 	-

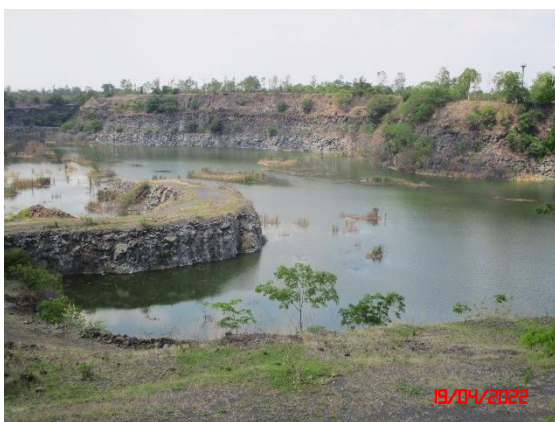
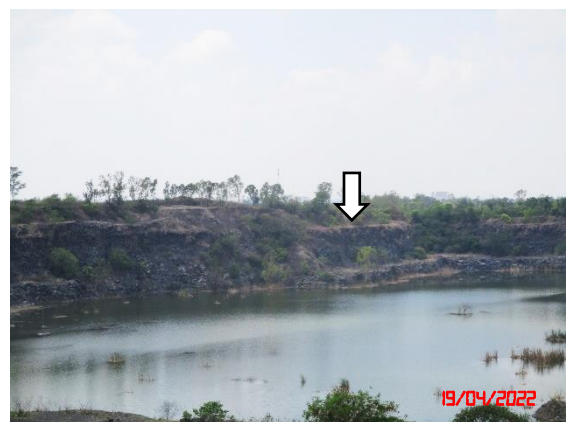
รูปที่ 2-7 บ่อกักเก็บน้ำ (Sump)

8. ใช้พื้นที่บริเวณต่ำสุดของบ่อเหมืองด้านทิศเหนือ เนื้อที่ประมาณ 4 ไร่ ความลึกประมาณ 2.5 เมตร เป็นบ่อกักเก็บน้ำ (Sump) และขุด บ่อดักตะกอน ขนาด 10x10x2 ลูกบาศก์เมตร หรือมีความจุไม่น้อย กว่า 200 ลูกบาศก์เมตร จำนวน 5 บ่อ ตามที่กำหนดในแผนผัง โครงการทำเหมือง พร้อมทั้งติดตั้งเครื่องสูบน้ำบริเวณบ่อกักเก็บน้ำ ทำการระบายน้ำไปยังบ่อดักตะกอนเพื่อเก็บน้ำไว้ใช้ในกิจกรรม ต่างๆ และขุดลอกตะกอนดินจากบ่อดักตะกอนและคูระบายน้ำ อย่างน้อยปีละ 1 ครั้ง หรือเมื่อมีตะกอนสะสมมากกว่า 1/3 ของบ่อ และคูระบายน้ำ เพื่อรองรับปริมาณน้ำฝนชะล้างได้อย่างมี ประสิทธิภาพ	<ul style="list-style-type: none"> วิศวกรผู้ควบคุมการทำเหมืองของโครงการ ได้ออกแบบให้บริเวณ ต่ำสุดของบ่อเหมือง เป็นบ่อกักเก็บน้ำ (Sump) พร้อมทำการขุดบ่อ ดักตะกอน เพื่อใช้สำหรับรองรับน้ำจากกิจกรรมการทำเหมืองและ ปริมาณน้ำฝน ดังรูปที่ 2-7 ทั้งนี้ หากในบ่อกักเก็บน้ำหรือบ่อดัก ตะกอน รวมถึงคูระบายน้ำ มีปริมาณตะกอนดินสะสมมากกว่า 1/3 ของบ่อ ผู้ถือประทานบัตรจะทำการขุดลอกตะกอนดินออก อย่าง น้อยปีละ 1 ครั้ง เพื่อให้สามารถรองรับปริมาณน้ำฝนและน้ำชะล้าง ได้อย่างมีประสิทธิภาพมากที่สุด 	-

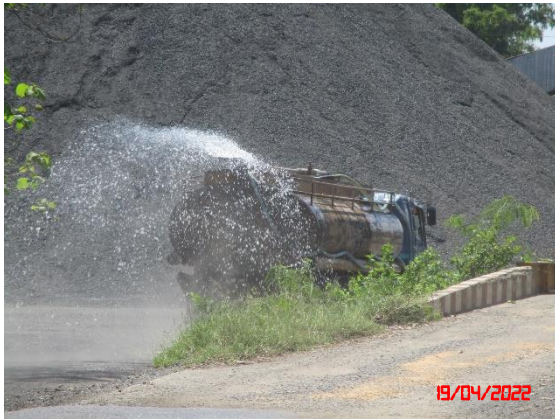
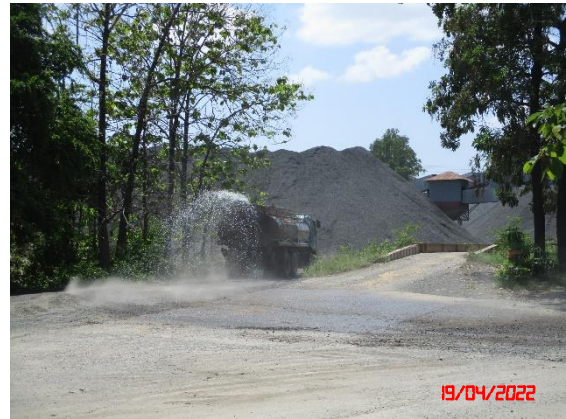
รูปที่ 2-8 รถบรรทุกฉีดพรมน้ำ

9. จัดให้มีรถบรรทุกน้ำ เพื่อใช้ฉีดพรมเส้นทางลำเลียงหินในพื้นที่ โครงการ และเส้นทางขนส่งในช่วงที่เป็นถนนลูกรังจากพื้นที่ โครงการสู่พื้นที่ภายนอก อย่างน้อยวันละ 3-4 ครั้งหรือตามความ เหมาะสมกับสภาพภูมิอากาศ เพื่อลดการฟุ้งกระจายของฝุ่นละออง พร้อมทั้งให้ดูแลเก็บกวาดฝุ่นตักค้างสะสมบนเส้นทางขนส่ง และให้ ความร่วมมือกับประทานบัตรใกล้เคียงปรับปรุงสภาพเส้นทางขนส่ง	<ul style="list-style-type: none"> การดำเนินการของโครงการได้มีมาตรการลดผลกระทบด้านการฟุ้ง กระจายของฝุ่นละอองจากการขนส่งแร่ภายในพื้นที่โครงการ โดยได้ ฉีดพรมน้ำบริเวณเส้นทางขนส่งแร่ในพื้นที่โครงการ และเส้นทาง ขนส่งในช่วงพื้นที่โครงการสู่พื้นที่ภายนอก อย่างน้อยวันละ 3-4 ครั้ง หรือตามความเหมาะสมกับสภาพภูมิอากาศ ดังรูปที่ 2-8 นอกจากนี้ จัดให้มีจุดล้างล้อรถบรรทุกแร่ไว้บริเวณทางเข้า-ออกพื้นที่โครงการ 	-

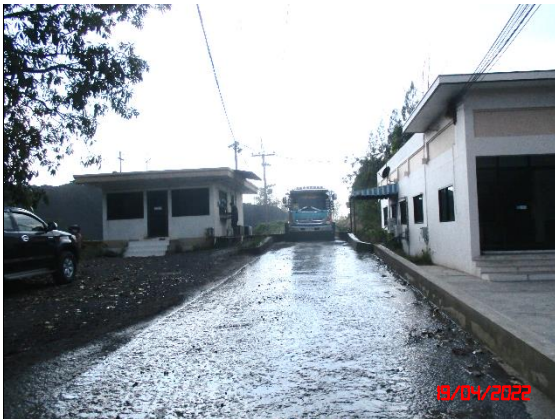
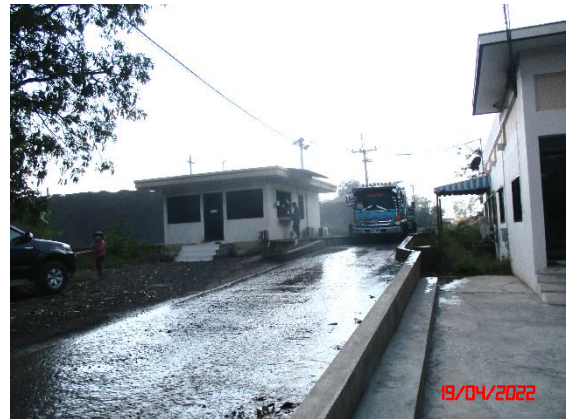
รูปที่ 2-9 จุดล้างล้อรถบรรทุกขนส่งแร่

เงื่อนไขตามมาตรการ	ผลการปฏิบัติตามมาตรการ	ปัญหาอุปสรรค ที่ไม่สามารถปฏิบัติ ตามมาตรการ และแนวทางแก้ไข
และถนนสาธารณะที่ใช้ประโยชน์ร่วมกันในการขนส่งให้มีสภาพ ใช้งานได้ดีและปลอดภัยอยู่เสมอ	เพื่อทำความสะอาดเศษดินหินที่ติดมาล้อรถ ก่อนออกสู่ภายนอก โครงการดังรูปที่ 2-9

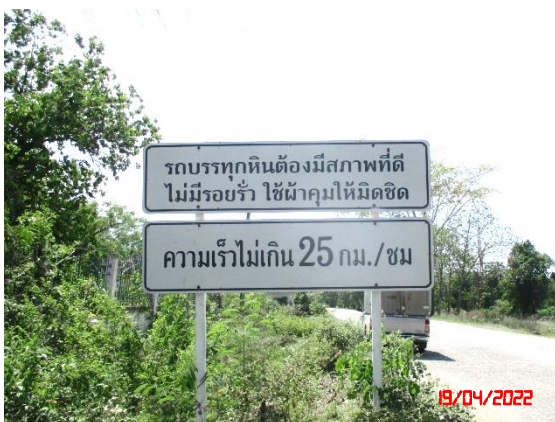
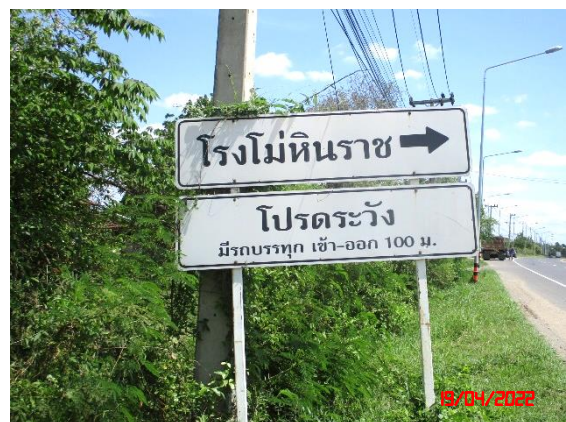
รูปที่ 2-10 ป้ายจราจรเตือนภัย

11. ติดป้ายชี้แสดงรายละเอียดของแปลงประทานบัตร และป้าย สัญญาณจราจรเตือนความเร็วและให้ระมัดระวังรถบรรทุกบริเวณริม เส้นทางขนส่ง และบริเวณถนนเข้า-ออก ก่อนถึงทางแยกเข้าพื้นที่ โครงการให้เห็นชัดเจน เป็นระยะห่างประมาณ 100 เมตร	<ul style="list-style-type: none"> ผู้ถือประทานบัตรได้จัดทำป้ายแสดงรายละเอียดข้อมูลของโครงการ โดยติดตั้งไว้ด้านหน้าพื้นที่โครงการในบริเวณที่สามารถมองเห็นได้ อย่างชัดเจน ดังรูปที่ 2-12 รวมถึงดูแลรักษาป้ายสัญญาณจราจร เตือนความเร็วและให้ระมัดระวังรถบรรทุก โดยติดตั้งไว้บริเวณริม เส้นทางขนส่ง และบริเวณทางเข้า-ออกก่อนถึงทางแยกเข้าพื้นที่ โครงการให้เห็นชัดเจน ดังรูปที่ 2-10 	-

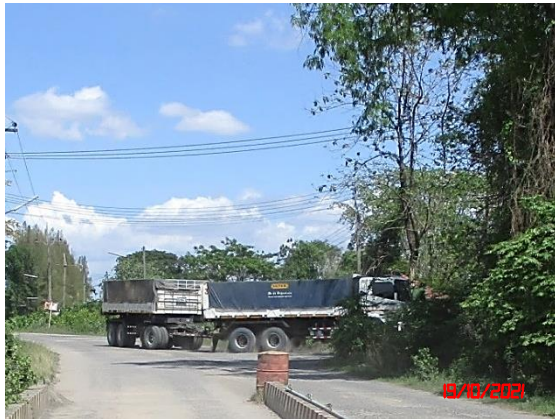
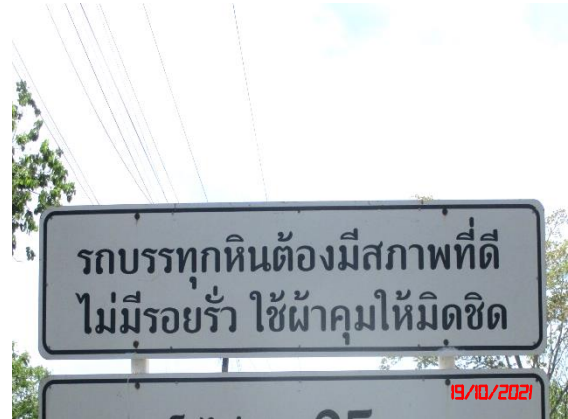
รูปที่ 2-11 การใช้ผ้าใบปิดคลุมรถบรรทุกและป้ายเตือน

10. การขนส่งจะต้องใช้ความเร็วและน้ำหนักของรถบรรทุกให้เป็นไป ตามที่ทางราชการกำหนด และควบคุมความเร็วไม่เกิน 25 กิโลเมตร ต่อชั่วโมง ในช่วงที่เป็นถนนลูกรังและผ่านชุมชน พร้อมทั้งให้ปิดคลุม กระบะบรรทุกให้มิดชิดก่อนออกนอกพื้นที่โรงโม่หิน ทั้งนี้ ให้ หลีกเลี่ยงการขนส่งในช่วงเวลาเช้าและนักเรียนเดินทาง ไป-กลับ ที่ทำงานและโรงเรียน (เวลา 07.00-08.00 น. และ 15.30-16.30 น.)	<ul style="list-style-type: none"> ผู้ถือประทานบัตรได้มีมาตรการในด้านความปลอดภัยในการขับขี่ รถบรรทุกและการขนส่ง เพื่อป้องกันการเกิดอุบัติเหตุและลดการ ฟุ้งกระจายของฝุ่นละอองต่อชุมชนใกล้เคียง โดยได้ดำเนินการ ดังนี้ <ul style="list-style-type: none"> - จัดทำป้ายจำกัดความเร็วไม่เกิน 25 กิโลเมตรต่อชั่วโมง ติดตั้งบริเวณเส้นทางขนส่งให้สามารถมองเห็นได้ชัดเจน ดังรูป ที่ 2-10 - มีการใช้ผ้าใบปิดคลุมกระบะท้ายของรถบรรทุกให้มิดชิด เรียบร้อยก่อนออกนอกพื้นที่โครงการ ดังรูปที่ 2-11 - หลีกเลี่ยงการขนส่งในช่วงเวลาเช้าและนักเรียนเดินทาง ไป-กลับ ที่ทำงานและโรงเรียน (เวลา 07.00-08.00 น. และ 15.30-16.30 น.) เพื่อป้องกันการจราจรติดขัดและลดการเกิด อุบัติเหตุบนท้องถนน 	-

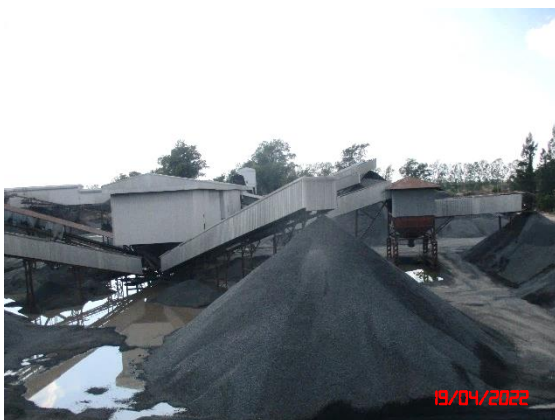
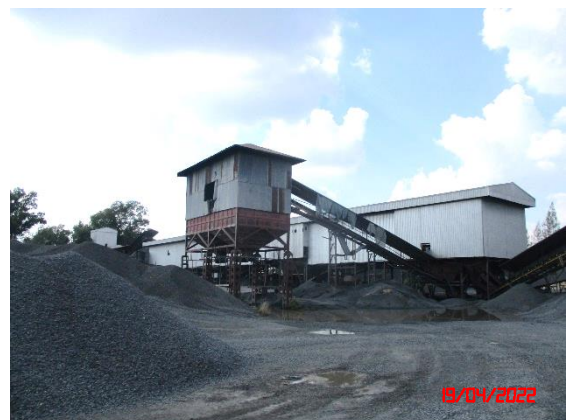
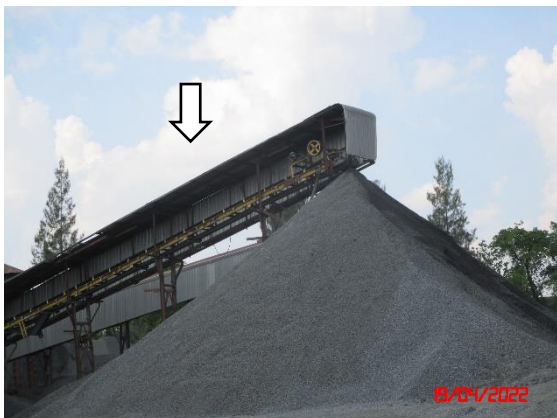
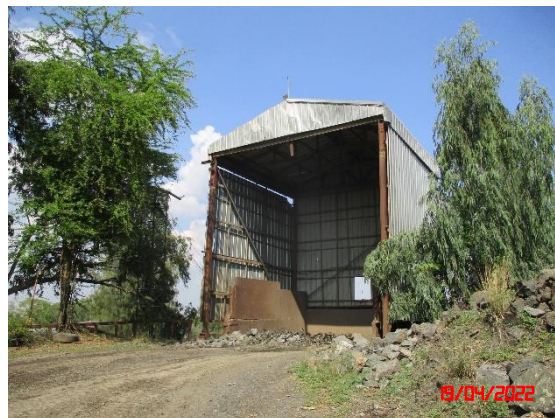
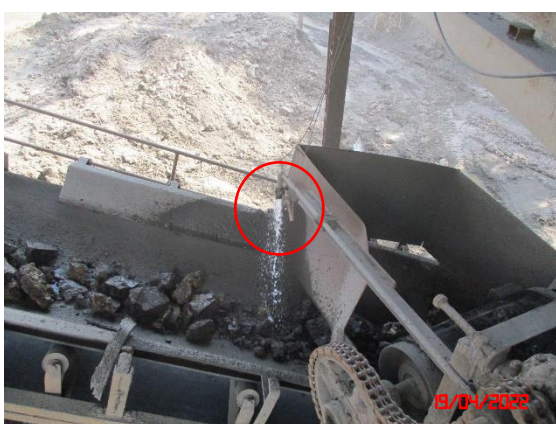
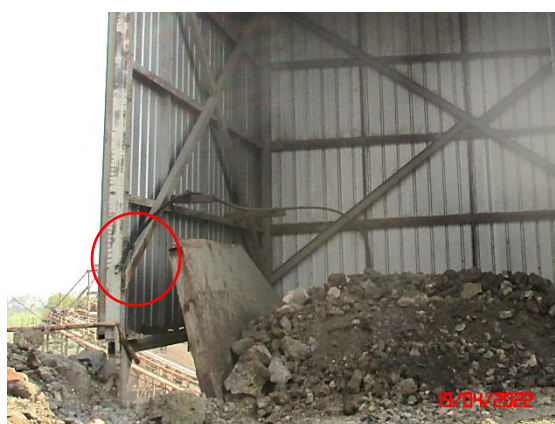
รูปที่ 2-15 ระบบป้องกันและกำจัดฝุ่นละออง บริเวณโรงโม่หิน

<p>13. ให้ปรับปรุงโรงโม่หินเป็นระบบปิด และจัดให้มีระบบป้องกัน ผลกระทบสิ่งแวดล้อมให้ครบถ้วน ตามข้อกำหนดประกาศกรม อุตสาหกรรมพื้นฐานและการเหมืองแร่ เรื่อง ให้โรงโม่บดหรือย่อย หินมีระบบป้องกันผลกระทบสิ่งแวดล้อม ลงวันที่ 12 มกราคม 2548 พร้อมทั้งให้บำรุงรักษาและใช้ระบบในขณะทำการผลิตแร่ อย่างสม่ำเสมอ โดยเฉพาะระบบป้องกันและลดการฟุ้งกระจายของ ฝุ่นละออง</p>	<ul style="list-style-type: none"> ● การดำเนินงานของโครงการ ผู้ถือประทานบัตรได้ดูแลบำรุงรักษา และใช้ระบบป้องกันและลดผลกระทบสิ่งแวดล้อมในขณะทำการ ผลิตแร่ ตามประกาศกรมอุตสาหกรรมพื้นฐานและการเหมืองแร่ เพื่อลดผลกระทบด้านการฟุ้งกระจายของฝุ่นละออง โดยปฏิบัติ ดังต่อไปนี้ (รูปที่ 2-15) <ul style="list-style-type: none"> - สร้างอาคารปิดคลุม 3 ด้าน บริเวณยู่รับหินใหญ่ - สร้างอาคารปิดคลุมโรงโม่หิน - สร้างหลังคาปิดคลุมสายพานลำเลียง - ติดตั้งอุ้งครอบบริเวณปลายสายพานลำเลียง - ติดตั้งระบบสเปรย์น้ำบริเวณจุดต่างๆ ที่เป็นแหล่งกำเนิด ฝุ่นละออง 	<p>-</p>

อาคารปิดคลุมโรงโม่หิน

หลังคาปิดคลุมสายพานลำเลียง

อาคารปิดคลุม 3 ด้าน ยังรับหินใหญ่

ระบบสเปรย์น้ำบริเวณแหล่งกำเนิดฝุ่นละออง

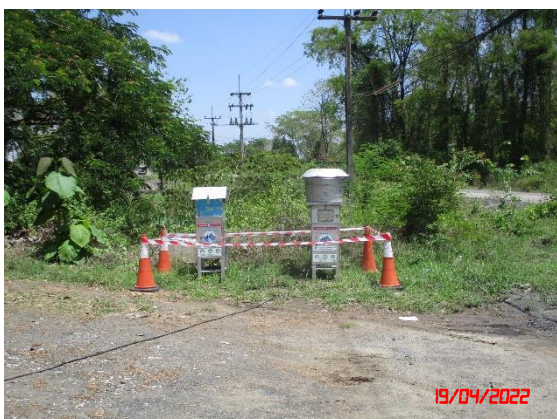
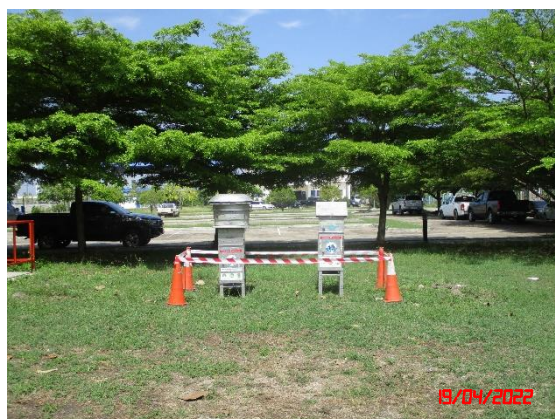
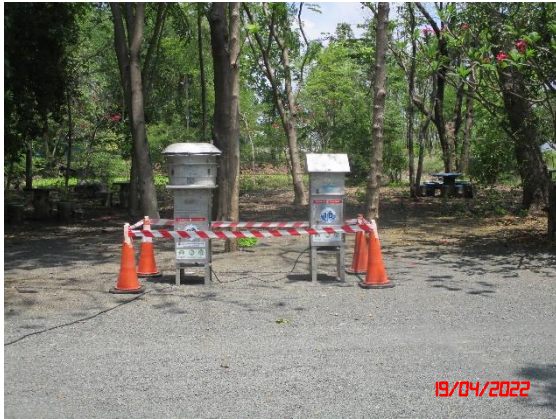
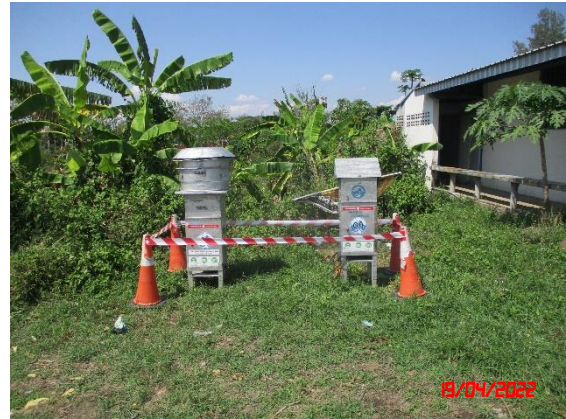
รูปที่ 2-16 การตรวจวัดคุณภาพอากาศ ระหว่างวันที่ 19-20 เมษายน 2565

การตรวจวัดคุณภาพอากาศในรูปปริมาณฝุ่นละอองแขวนลอยรวม (TSP) และปริมาณฝุ่นละออง ขนาดไม่เกิน 10 ไมครอน (PM-10) โดยทำการตรวจวัดบริเวณโรงโม่หินของโครงการ ศูนย์ราชการ จังหวัดบุรีรัมย์ บ้านไทยเจริญ และบ้านโคกขุนสมาน ระหว่างวันที่ 19-20 เมษายน 2565 ผลตรวจวัดได้ ดังตารางที่ 2-2 หนังสือรับรองผลการวิเคราะห์ทางห้องปฏิบัติการตั้งเอกสารแนบ 8 เอกสารสอบเทียบ เครื่องมือตั้งเอกสารแนบ 9 และเอกสารอนุญาตขึ้นทะเบียนห้องปฏิบัติการวิเคราะห์ตั้งเอกสาร แนบ 10

สถานีตรวจวัด	ผลการตรวจวัด (มิลลิกรัมต่อลูกบาศก์เมตร)	
	ปริมาณฝุ่นละอองแขวนลอยรวม (TSP)	ปริมาณฝุ่นละอองขนาดเล็กไม่เกิน 10 ไมครอน (PM-10)
โรงโม่หินของโครงการ	0.047	0.020
ศูนย์ราชการจังหวัดบุรีรัมย์	0.026	0.012
บ้านไทยเจริญ	0.038	0.016
บ้านโคกขุนสมาน	0.049	0.022
ค่ามาตรฐาน ¹⁾	0.330	0.120

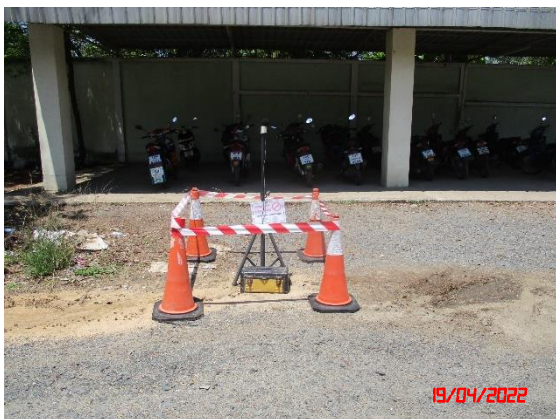
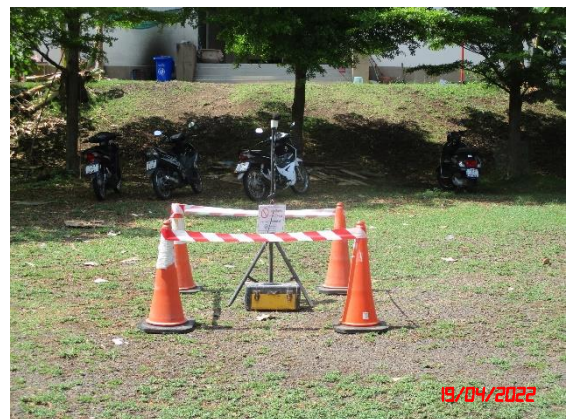
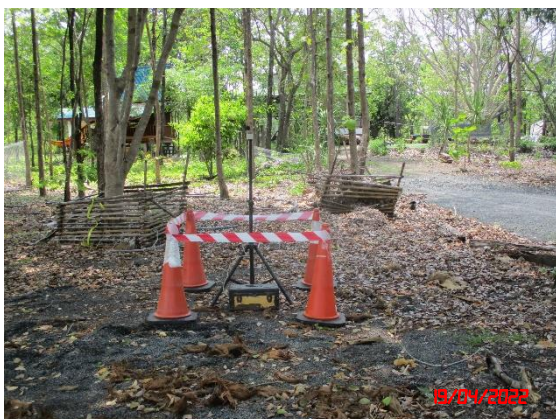
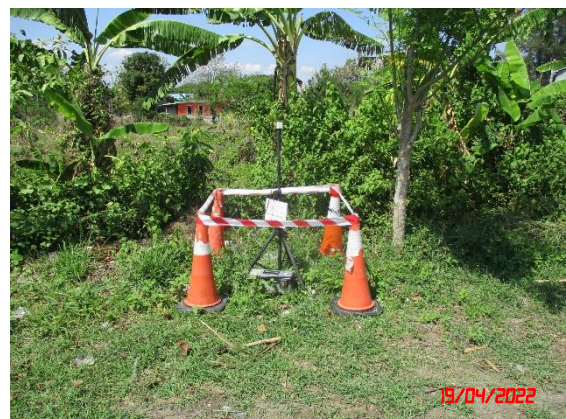
รูปที่ 2-17 การตรวจวัดระดับเสียง ระหว่างวันที่ 19-20 เมษายน 2565

การตรวจวัดระดับเสียงในรูปของระดับเสียงเฉลี่ย 24 ชั่วโมง (Leq 24 hrs.) และระดับเสียงสูงสุด (L_{max}) โดยทำการตรวจวัดบริเวณโรงโม่หินของโครงการ ศูนย์ราชการจังหวัดบุรีรัมย์ บ้านไทยเจริญ และบ้านโคกขุนสมาน ระหว่างวันที่ 19-20 เมษายน 2565 ผลการตรวจวัดดังตารางที่ 2-4 หนังสือรับรองผลการวิเคราะห์ทางห้องปฏิบัติการดังเอกสารแนบ 8 เอกสารสอบเทียบเครื่องมือดังเอกสารแนบ 9 และเอกสารอนุญาตขึ้นทะเบียนห้องปฏิบัติการวิเคราะห์ดังเอกสารแนบ 10

สถานีตรวจวัด	ผลการตรวจวัด (เดซิเบล เอ)	
	ระดับเสียงเฉลี่ย 24 ชั่วโมง (Leq 24 hrs.)	ระดับเสียงสูงสุด (L _{max})
โรงโม่หินของโครงการ	66.4	96.2
ศูนย์ราชการจังหวัดบุรีรัมย์	51.1	84.7
บ้านไทยเจริญ	60.8	84.0
บ้านโคกขุนสมาน	64.6	108.7
ค่ามาตรฐาน ¹⁾	70.0	115.0

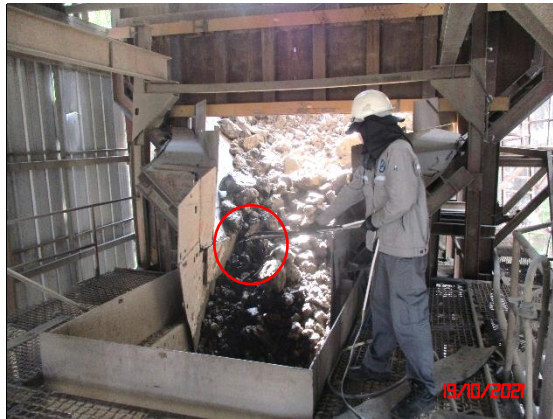
รูปที่ 2-18 การตรวจวัดความเข้มฝุ่นแบบ Smoke Opacity Meter เมื่อวันที่ 19 เมษายน 2565

การตรวจวัดค่าความเข้มของฝุ่นจากแหล่งกำเนิดในโรงโม่หินในรูปของค่าความทึบแสง (Smoke Opacity Meter) ในวันที่ 19 เมษายน 2565 มีผลการตรวจวัดดังตารางที่ 2-3 หนังสือรับรองผลการตรวจวัดทางห้องปฏิบัติการดังกล่าวแนบ 8 เอกสารสอบเทียบเครื่องมือวัดเอกสารแนบ 9 และเอกสารอนุญาตขึ้นทะเบียนห้องปฏิบัติการวิเคราะห์ดังกล่าวแนบ 10

ตำแหน่งที่ตรวจวัด	ค่าเฉลี่ยผลการตรวจวัดค่าความทึบแสง (เปอร์เซ็นต์)	ค่ามาตรฐาน ¹⁾ (เปอร์เซ็นต์)
โรงโม่หินของโครงการ	0.34	20

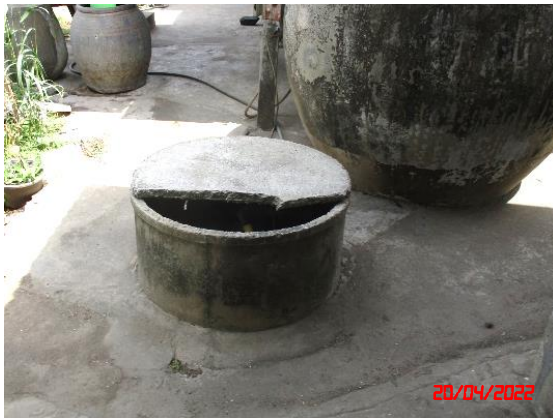
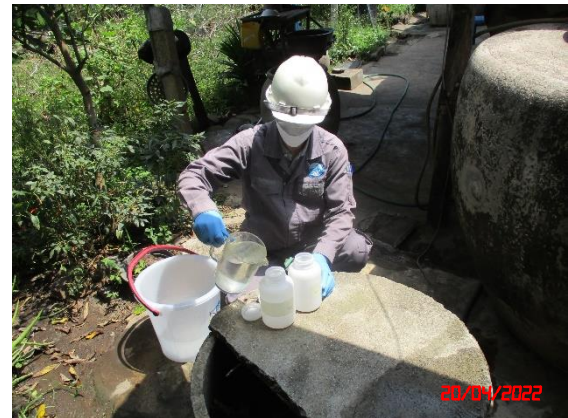
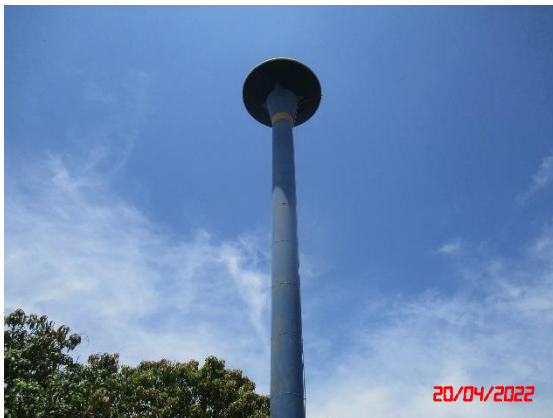
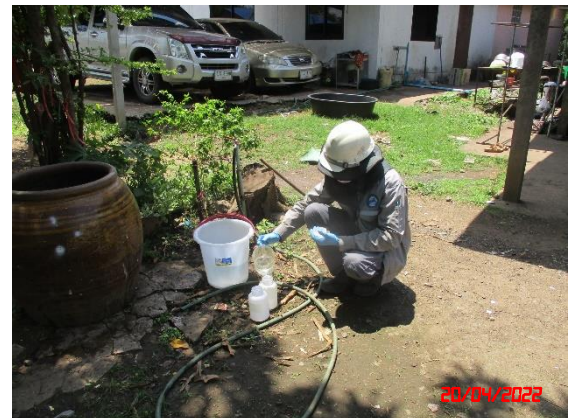
รูปที่ 2-19 การเก็บตัวอย่างน้ำ เมื่อวันที่ 20 เมษายน 2565

การวิเคราะห์คุณภาพน้ำใต้ดิน โดยดำเนินการเก็บตัวอย่างน้ำ บริเวณน้ำบาดาลบ้านห้วยลึก และน้ำบาดาลบ้านโคกขุนสมาน เมื่อวันที่ 20 เมษายน 2565 ผลการวิเคราะห์แสดงดังตารางที่ 2-6 หนังสือรับรองผลการวิเคราะห์ทางห้องปฏิบัติการดังเอกสารแนบ 8 เอกสารสอบเทียบเครื่องมือดังเอกสารแนบ 9 และเอกสารอนุญาตขึ้นทะเบียนห้องปฏิบัติการวิเคราะห์ดังเอกสารแนบ 10

ดัชนี	หน่วย	ผลการวิเคราะห์		ค่ามาตรฐาน ¹⁾	
		น้ำบาดาลบ้านห้วยลึก	น้ำบาดาลบ้านโคกขุนสมาน	เกณฑ์กำหนดที่เหมาะสม	เกณฑ์อนุโลมสูงสุด
pH	-	7.30	7.69	7.0-8.5	6.5-9.2
Total Suspended Solids	mg/L	<5.0	<5.0	ไม่ได้กำหนด	ไม่ได้กำหนด
Total Dissolved Solids	mg/L	522	605	ไม่เกิน 600	1,200
Total Hardness	mg/L as CaCO ₃	335	348	ไม่เกิน 300	500
Turbidity	NTU	<1.0	<1.0	5	20
Sulfate	mg/L	26.5	22.7	ไม่เกิน 200	250
Total Iron	mg/L	0.01	<0.01	ไม่เกิน 0.5	1.0
