มาตรการป้องกันและแก้ไข ผลกระทบสิ่งแวดล้อมและ มาตรการติดตามตรวจสอบ คุณภาพสิ่งแวดล้อม

บทที่ 2

มาตรการป้องกันและแก้ไขผลกระทบสิ่งแวดล้อม และมาตรการติดตามตรวจสอบคุณภาพสิ่งแวดล้อม

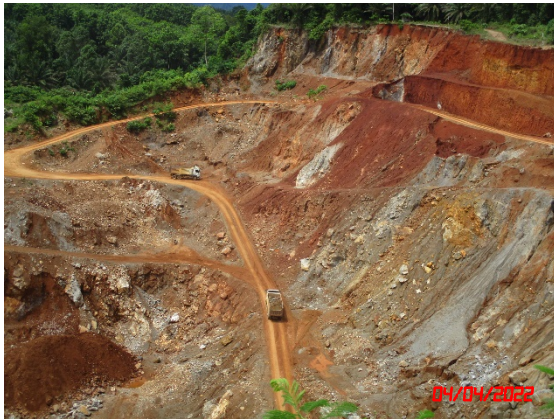
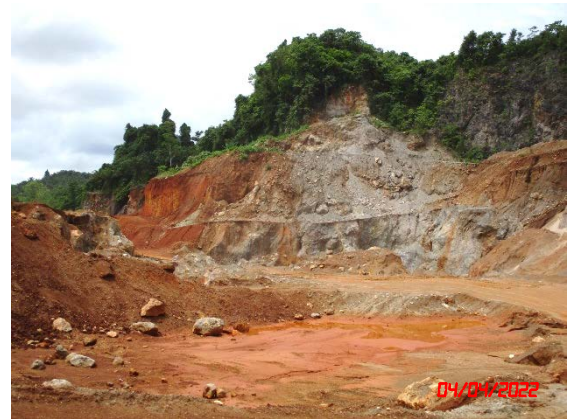
รูปที่ 2-1 ลักษณะหน้าเหมืองปัจจุบัน

เงื่อนไขตามมาตรการ	ผลการปฏิบัติตามมาตรการ	ปัญหาอุปสรรค ที่ไม่สามารถปฏิบัติ ตามมาตรการ และแนวทางแก้ไข
1. เปิดหน้าเหมืองโดยวิธีเหมืองหาบหน้าเหมืองเป็นแบบขั้นบันได ให้ ขั้นบันไดแต่ละขั้นมีความสูงไม่เกิน 10-12 เมตร และมีความกว้าง ไม่น้อยกว่า 12 เมตร	<ul style="list-style-type: none"> วิศวกรผู้ควบคุมของโครงการได้วางแผนและออกแบบการทำเหมือง ให้เป็นไปตามแผนผังโครงการกำหนด โดยเปิดหน้าเหมืองในลักษณะ ขั้นบันได กำหนดให้ขั้นบันไดสูงไม่เกิน 10-12 เมตร และมีความ กว้างไม่น้อยกว่า 10-12 เมตร พร้อมทั้งดูแลความลาดชันหน้าเหมือง ให้มีความมั่นคงและปลอดภัย ดังรูปที่ 2-1 	-

2. ให้ทำเหมืองตามแผนผังโครงการทำเหมือง โดยเปิดหน้าเหมืองในลักษณะขั้นบันได กำหนดให้ชั้นบันไดหน้าเหมืองสูงไม่เกิน 10 เมตร กว้างไม่น้อยกว่า 10 เมตร หน้า และควบคุมความลาดชันสุดท้ายของหน้าเหมือง (Overall Slope) ไม่เกิน 45 องศา	<ul style="list-style-type: none"> วิศวกรผู้ควบคุมของโครงการได้วางแผนและออกแบบการทำเหมืองให้เป็นไปตามแผนผังโครงการกำหนด โดยเปิดหน้าเหมืองในลักษณะขั้นบันได กำหนดให้ชั้นบันไดสูงไม่เกิน 10-12 เมตร และมีความกว้างไม่น้อยกว่า 10-12 เมตร และควบคุมความลาดชันหน้าเหมืองให้มีความมั่นคงและปลอดภัย ดังรูปที่ 2-1 	-

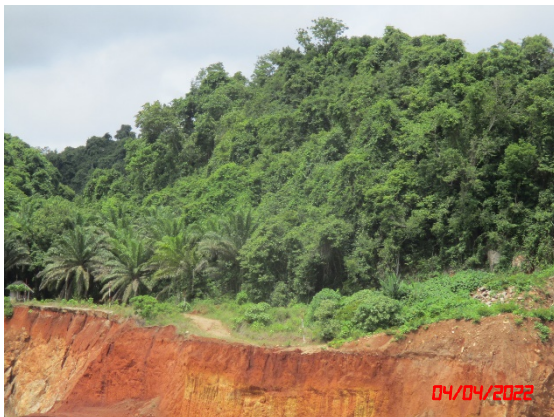
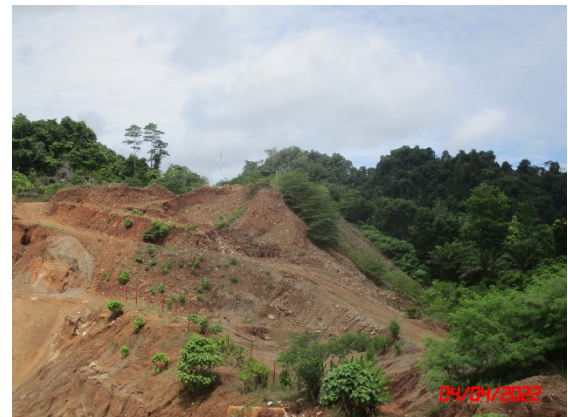
รูปที่ 2-2 แนวต้นไม้บริเวณพื้นที่เว้นการทำเหมือง

บริเวณในระยะไม่น้อยกว่า 10 เมตร

บริเวณในระยะไม่น้อยกว่า 50 เมตร

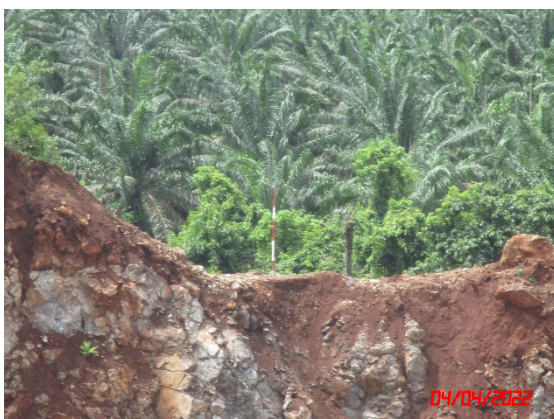
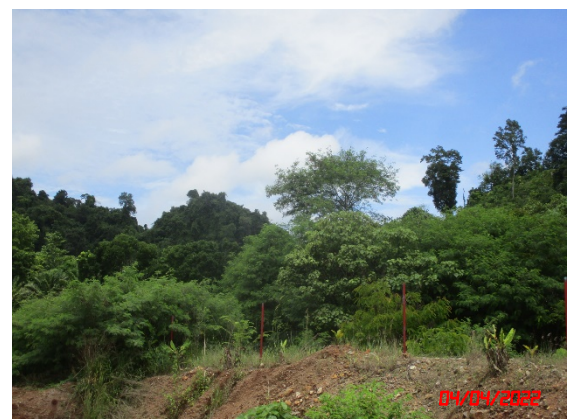
รูปที่ 2-3 หลักหมุดแสดงแนวเขตพื้นที่ทำเหมือง

2. เว้นระยะการทำเหมือง 10 เมตร รอบโครงการจากขอบพื้นที่คำขอ ประทานบัตร และให้คงสภาพแนวต้นไม้เดิมและวัชพืชในบริเวณ ดังกล่าว	<ul style="list-style-type: none"> วิศวกรผู้ควบคุมของโครงการได้กำหนดพื้นที่เว้นการทำเหมือง โดยรอบพื้นที่ประทานบัตรในระยะ 10 เมตร และระหว่างหมุด หลักฐานที่ 5-7 ในระยะไม่น้อยกว่า 50 เมตร เพื่อให้คงสภาพแนว ต้นไม้เดิม พร้อมทั้งดูแลรักษาพันธุ์ไม้ที่มีอยู่เดิมในบริเวณดังกล่าวให้ เจริญเติบโตและปลูกเสริมต้นไม้โตเร็วหรือไม้ท้องถิ่นให้แน่นทึบเพื่อ เป็นแนวกันชนด้านสิ่งแวดล้อม (Buffer Zone) ดังรูปที่ 2-2 นอกจากนี้ได้มีการจัดทำแนวเขตหรือหลักหมุดที่แสดงพื้นที่ทำเหมือง ให้มองเห็นชัดเจน ดังรูปที่ 2-3 	-

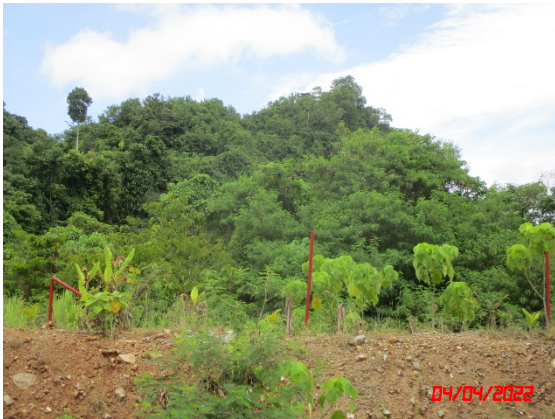
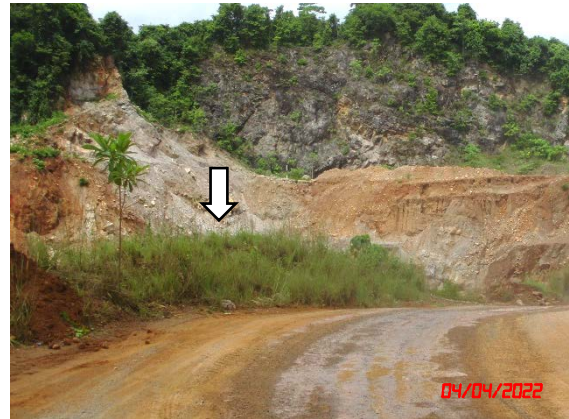
รูปที่ 2-4 คั่นทำนบดิน

3. ทำแนวคันทำนบดินล้อมรอบบริเวณพื้นที่เป็นรูปสี่เหลี่ยมคางหมู ฐานกว้าง 2 เมตร สูง 1 เมตร ตามแนวหมุดหลักฐานที่ 5,6 และ 7 และขุดคูระบายน้ำกว้าง 0.5 เมตร ลึก 1 เมตร ขนานไปกับคัน ทำนบดินรอบพื้นที่โครงการ	<ul style="list-style-type: none"> ผู้ถือประทานบัตรได้ดำเนินการสร้างคันทำนบดินไว้โดยรอบพื้นที่ทำ เหมืองของโครงการ พร้อมทั้งปลูกพืชคลุมดินและไม้ยืนต้นโตเร็วบน แนวคันทำนบ เพื่อป้องกันการชะล้างและพังทลายของหน้าดิน ดังรูปที่ 2-4 และได้มีการขุดคูระบายน้ำ เพื่อเบี่ยงเบนน้ำให้ไหลลงสู่ บ่อดักตะกอนต่อไป ดังรูปที่ 2-5 	-

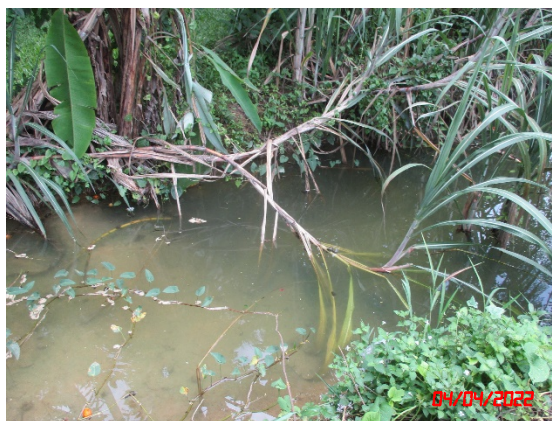
รูปที่ 2-6 บ่อดักตะกอน

เงื่อนไขตามมาตรการ	ผลการปฏิบัติตามมาตรการ	ปัญหาอุปสรรค ที่ไม่สามารถปฏิบัติตามมาตรการ และแนวทางแก้ไข
4. ขุดบ่อดักตะกอน ขนาด 3,200 ลูกบาศก์เมตร จำนวน 1 บ่อ และขนาด 4,800 ลูกบาศก์เมตร จำนวน 2 บ่อ ในแนวคูระบายน้ำ	<ul style="list-style-type: none"> ผู้ถือประทานบัตรได้จัดสร้างบ่อดักตะกอนให้มีขนาดเป็นไปตามแผนผังโครงการ เพื่อใช้รองรับน้ำจากกิจกรรมการทำเหมืองและน้ำฝน ดังรูปที่ 2-6 	-

4. ให้สร้างคุระบายน้ำเพื่อระบายน้ำชะล้างหน้าดินให้ไหลลงสู่บ่อดักตะกอนที่จัดเตรียมไว้ บริเวณหมายเลข “บ” โดยให้บ่อดักตะกอนมีขนาดความจุเพียงพอแก่การรองรับน้ำบริเวณพื้นที่โครงการแต่ละบริเวณ โดยให้ตกตะกอนเป็นน้ำใส เพื่อนำน้ำจากบ่อดักตะกอนไปใช้ประโยชน์ต่างๆ เช่น การฉีดพรมหน้าเหมืองและเส้นทางขนส่งแร่ พร้อมทั้งให้ตรวจสอบคุระบายน้ำและบ่อดักตะกอนให้สามารถใช้การได้อย่างมีประสิทธิภาพอยู่เสมอ	<ul style="list-style-type: none"> ผู้ถือประทานบัตรได้ขุดคุระบายน้ำโดยรอบพื้นที่โครงการเพื่อเบี่ยงเบนน้ำชะล้างหน้าดินให้ไหลลงสู่บ่อดักตะกอน ดังรูปที่ 2-5 ทั้งนี้โครงการได้ขุดบ่อดักตะกอนให้มีขนาดเป็นไปตามแผนผังโครงการ เพื่อใช้รองรับน้ำจากกิจกรรมการทำเหมืองและปริมาณน้ำฝน โดยไม่มีการระบายน้ำออกนอกพื้นที่โครงการ เพื่อป้องกันการปนเปื้อนหรือส่งผลกระทบต่อแหล่งน้ำสาธารณะ ดังรูปที่ 2-6 	-

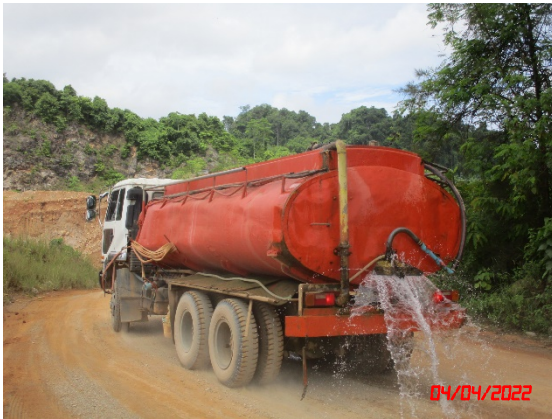
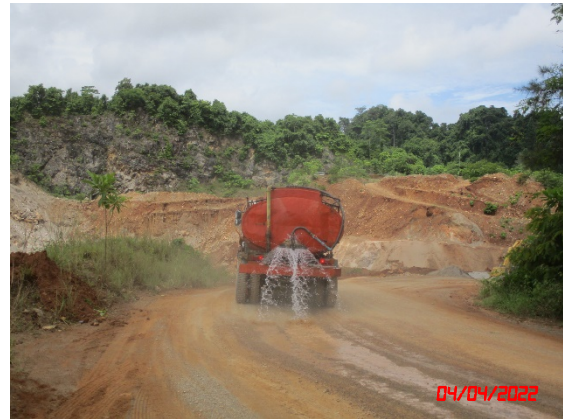
รูปที่ 2-7 การฉีดพรมน้ำบริเวณเส้นทางขนส่งแร่

5. ทำการฉีดพรมน้ำบริเวณที่จะเกิดฟุ้งกระจายของฝุ่นละอองทั้งในบริเวณพื้นที่โครงการและถนนลูกรังที่ใช้ขนส่งแร่โดยเฉพาะที่ผ่านชุมชน วันละ 3-4 ครั้ง ทั้งในช่วงเช้าและบ่าย	<ul style="list-style-type: none"> การดำเนินการของโครงการได้มีมาตรการลดผลกระทบด้านการฟุ้งกระจายของฝุ่นละอองจากการขนส่งแร่ภายในพื้นที่โครงการ โดยได้ฉีดพรมน้ำในบริเวณพื้นที่โครงการและถนนลูกรังที่ใช้ขนส่งแร่ วันละ 3-4 ครั้ง หรือตามความเหมาะสมกับสภาพภูมิอากาศ เพื่อลดการฟุ้งกระจายของฝุ่นละออง ดังรูปที่ 2-7 พร้อมทั้งจัดทำบ่อล้างล้อรถบรรทุกก่อนออกนอกพื้นที่โครงการ เพื่อป้องกันการนำฝุ่นโคลนติดไปกับล้อรถ ดังรูปที่ 2-8 	-

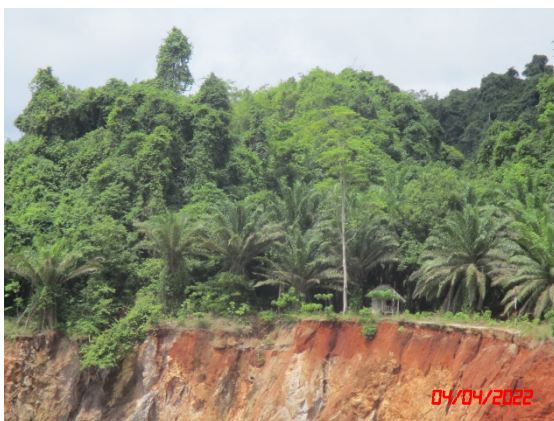
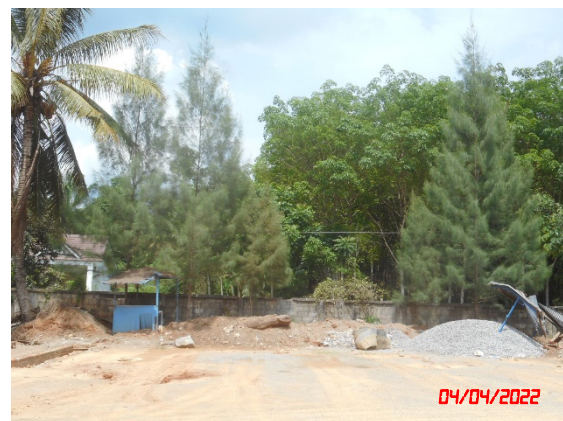
รูปที่ 2-9 แนวต้นไม้โดยรอบพื้นที่โครงการ

6. ปลุกต้นไม้โตเร็วหรือไม้ทรงสูง เช่น ต้นสน กระถินณรงค์ ขนาด 2x2 สลับฟันปลาจำนวน 3 แถว เสรimdต้นไม้เดิมที่มีอยู่เพื่อป้องกันการแพร่กระจายของผลกระทบ	<ul style="list-style-type: none"> ผู้ถือประทานบัตรได้ดำเนินการปลุกต้นไม้โตเร็วล้อมรอบพื้นที่การทำเหมือง เพื่อป้องกันการแพร่กระจายของผลกระทบ ดังรูปที่ 2-9 	-

4. ให้ดำเนินการปลูกไม้ยืนต้นโตเร็วตามที่เสนอไว้ ภายในระยะเวลา 2 ปี หลังจากได้เริ่มเปิดทำเหมืองแร่แล้ว รวมทั้งให้มีการบำรุงรักษาดูแลต้นไม้เหล่านั้นให้มีความเจริญเติบโตที่ดี ทั้งนี้ก่อนที่จะดำเนินงานให้เสนอแผนการปลูกต้นไม้ พร้อมทั้งระบุพันธุ์ไม้และตำแหน่งที่ปลูก ให้สำนักงานนโยบายและแผนสิ่งแวดล้อมและกรมป่าไม้พิจารณาก่อน	<ul style="list-style-type: none"> ผู้ถือประทานบัตรได้ดำเนินการปลูกไม้ยืนต้นโตเร็ว รวมทั้งบำรุงรักษาให้มีความเจริญเติบโตที่ดี ดังรูปที่ 2-9 	-

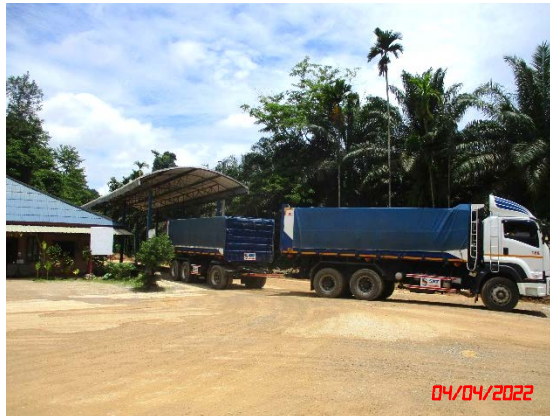
รูปที่ 2-10 การใช้ผ้าใบปิดคลุมกระบะรถบรรทุก

7. ควบคุมความเร็วของรถบรรทุกให้มีความเร็วไม่เกิน 30 กิโลเมตรต่อชั่วโมง โดยเฉพาะช่วงที่ผ่านชุมชน	<ul style="list-style-type: none"> ผู้ถือประทานบัตรได้มีมาตรการลดการฟุ้งกระจายของฝุ่นละอองและป้องกันการเกิดอุบัติเหตุจากการขนส่งแร่ โดยได้ดำเนินการดังนี้ <ul style="list-style-type: none"> ควบคุมความเร็วของรถบรรทุกขนส่งแร่ไม่เกิน 30 กิโลเมตรต่อชั่วโมง โดยเฉพาะช่วงที่ผ่านพื้นที่ชุมชน มีการใช้ผ้าใบปิดคลุมกระบะรถบรรทุกให้มิดชิดก่อนออกนอกพื้นที่โครงการทุกครั้ง ดังรูปที่ 2-10 	-

เงื่อนไขตามมาตรการ	ผลการปฏิบัติตามมาตรการ	ปัญหาอุปสรรค ที่ไม่สามารถปฏิบัติ ตามมาตรการ และแนวทางแก้ไข
<p>6. โรงไม่หินของโครงการจะต้องมีการบำรุงรักษาระบบป้องกันและกำจัดฝุ่นให้มีประสิทธิภาพดีอยู่เสมอ ทั้งการปิดคลุมอาคาร อุปกรณ์และระบบสเปรย์น้ำที่จุดกำเนิดฝุ่นต่างๆ และจะต้องเปิดใช้ตลอดเวลาที่ทำการไม่ บด ย่อยหิน ตามประกาศกรมอุตสาหกรรมพื้นฐานและการเหมืองแร่ เรื่อง ให้โรงไม่ บด หรือย่อยหิน มีระบบป้องกันผลกระทบสิ่งแวดล้อม ลงวันที่ 12 มกราคม 2548 อย่างครบถ้วนโดยเคร่งครัด</p>	<ul style="list-style-type: none"> ● ผู้ถือประทานบัตรได้บำรุงรักษาระบบป้องกันและกำจัดฝุ่นในโรงไม่หิน ให้เป็นไปตามประกาศกรมอุตสาหกรรมพื้นฐานและการเหมืองแร่ เพื่อป้องกันการฟุ้งกระจายของฝุ่นละออง ดังนี้ (รูปที่ 2-11) <ul style="list-style-type: none"> - สร้างอาคารปิดคลุมบริเวณยังรับหินใหญ่ - สร้างอาคารปิดคลุมบริเวณปากไม่ทุกจุด - สร้างหลังคาปิดคลุมสายพานลำเลียง - ติดตั้งระบบสเปรย์น้ำบริเวณจุดกำเนิดฝุ่นละออง 	-
<p>7. ให้ฉีดพรมน้ำเพื่อลดการฟุ้งกระจายของฝุ่นละออง บริเวณหน้าเหมือง เส้นทางลำเลียงแร่ภายในพื้นที่โครงการ เส้นทางขนส่งแร่ช่วงที่ผ่านชุมชนและโรงไม่หิน อย่างน้อยวันละ 3-4 ครั้ง หรือตามความเหมาะสมกับภูมิอากาศ รวมทั้งตรวจสอบและปรับปรุงซ่อมแซมเส้นทางขนส่งแร่ออกจากโรงไม่หินกับถนนสาธารณะเป็นถนนลาดยางหรือหินบดอัดแน่น เพื่อลดการนำฝุ่นโคลนและเศษหินขึ้นสู่ถนน โดยเฉพาะในฤดูฝนเพื่อลดอุบัติเหตุการใช้เส้นทาง และให้ร่วมกับท้องถิ่นดูแลบำรุงรักษาเส้นทางสาธารณะที่ใช้ขนส่งแร่จากโรงไม่หินถึงทางหลวงแผ่นดิน ให้ใช้การได้ดีอยู่เสมอด้วย</p>	<ul style="list-style-type: none"> ● ผู้ถือประทานบัตรได้มีมาตรการลดการฟุ้งกระจายของฝุ่นละอองและป้องกันการเกิดอุบัติเหตุจากการขนส่งแร่ โดยได้ดำเนินการดังนี้ <ul style="list-style-type: none"> - มีการฉีดพรมน้ำตามเส้นทางขนส่งแร่ในพื้นที่โครงการ และเส้นทางขนส่งแร่ช่วงที่ผ่านชุมชน วันละ 3-4 ครั้ง หรือตามความเหมาะสมของสภาพอากาศ ดังรูปที่ 2-7 - ดูแลปรับปรุงสภาพเส้นทางเข้า-ออกโรงไม่หินและถนนสาธารณะ ซึ่งปรับปรุงให้เป็นถนนดินบดอัดแน่น ดังรูปที่ 2-19 - มีการใช้ผ้าใบปิดคลุมกระบะรถบรรทุกให้มิดชิดก่อนออกนอกพื้นที่โครงการทุกครั้ง ดังรูปที่ 2-10 	-

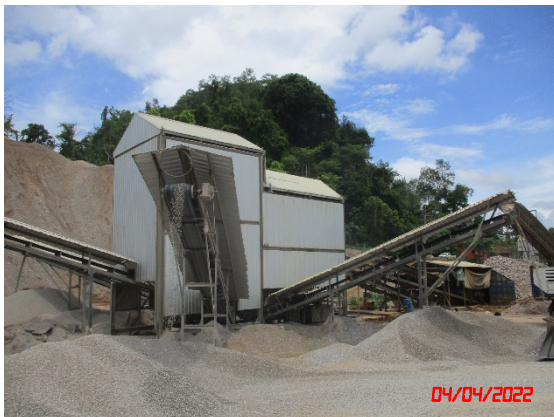
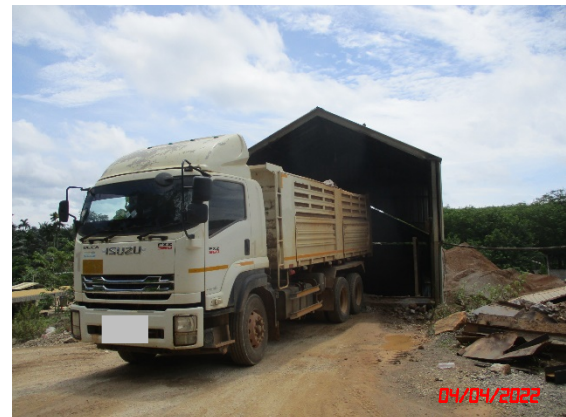
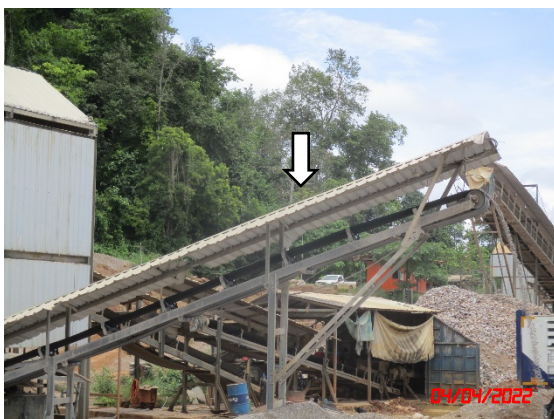
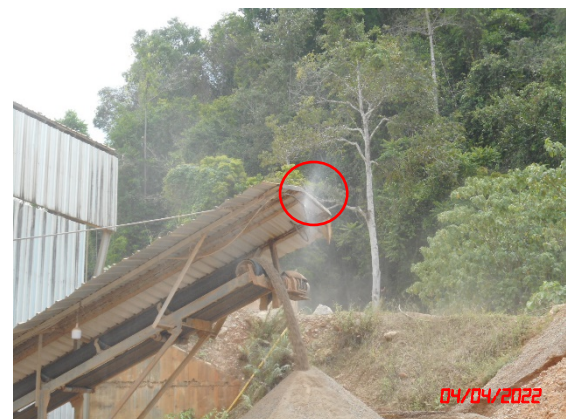
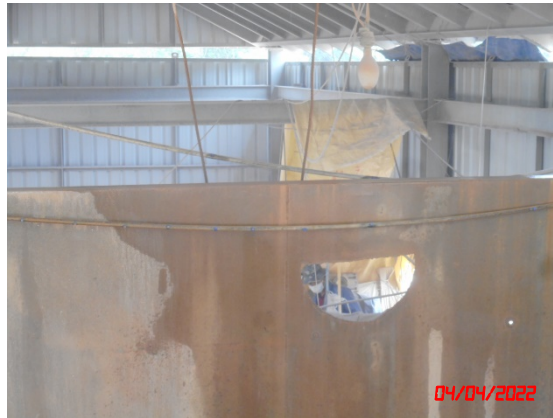
รูปที่ 2-11 ระบบป้องกันและกำจัดฝุ่นละออง บริเวณโรงโม่หินของโครงการ

เงื่อนไขตามมาตรการ	ผลการปฏิบัติตามมาตรการ	ปัญหาอุปสรรค ที่ไม่สามารถปฏิบัติตามมาตรการ และแนวทางแก้ไข
1. ให้จัดสร้างโรงโม่หินให้เป็นระบบปิด และติดตั้งสเปรย์น้ำตามจุดต่างๆ เช่น บริเวณปากโม่ สายพานลำเลียง ตะแกรงสั่นและกองเก็บแร่ เป็นต้น พร้อมทั้งชุดระบายน้ำและปลุกต้นไม้โตเร็วล้อมรอบโรงโม่หิน เพื่อป้องกันการฟุ้งกระจายของฝุ่นละออง และให้สร้างชุดระบายน้ำล้อมรอบโรงโม่หิน พร้อมบ่อดักตะกอน	<ul style="list-style-type: none"> ผู้ถือประทานบัตรได้บำรุงรักษาระบบป้องกันและกำจัดฝุ่นในโรงโม่หิน ให้เป็นไปตามประกาศกรมอุตสาหกรรมพื้นฐานและการเหมืองแร่ เพื่อป้องกันการฟุ้งกระจายของฝุ่นละออง ดังนี้ (รูปที่ 2-11) <ul style="list-style-type: none"> - สร้างอาคารปิดคลุมบริเวณยักรับหินใหญ่ - สร้างอาคารปิดคลุมบริเวณปากโม่ทุกจุด - สร้างหลังคาปิดคลุมสายพานลำเลียง - ติดตั้งระบบสเปรย์น้ำบริเวณจุดกำเนิดฝุ่นละออง 	-

อาคารปิดคลุมโรงโม่หิน

อาคารปิดคลุมยังรับหิน

หลังคาปิดคลุมสายพานลำเลียง

ระบบสเปรย์น้ำบริเวณปลายสายพานลำเลียง

ระบบสเปรย์น้ำบริเวณยังรับหินใหญ่

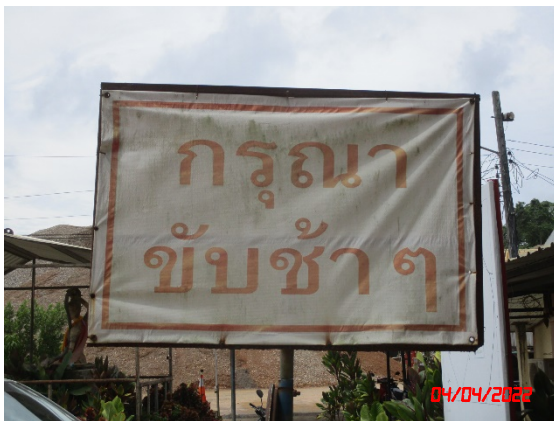
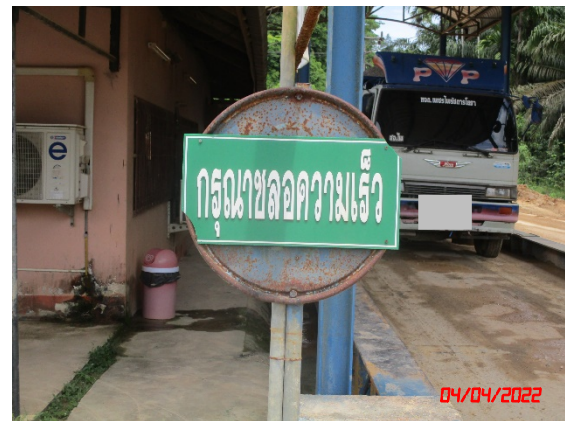
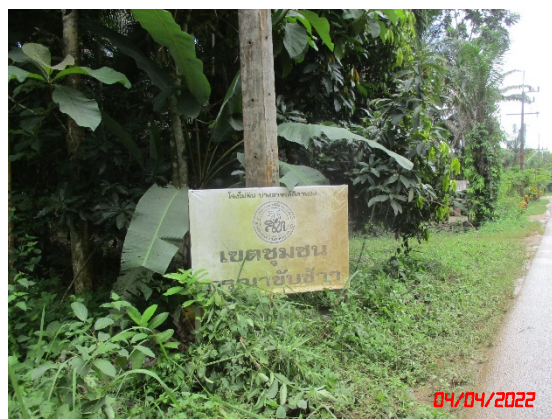
รูปที่ 2-12 ป้ายเตือนการจราจรต่างๆ

2. จัดทำแผนนิষะลอความเร็วบนถนนที่ใช้ในการขนส่งแร่ในช่วงที่ผ่านชุมชน	<ul style="list-style-type: none"> ผู้ถือประทานบัตรจะประสานงานกับผู้นำชุมชนจัดทำแผนนิষะลอความเร็วบนถนนที่ใช้ในการขนส่งแร่ในช่วงที่ผ่านชุมชน เพื่อป้องกันและลดการเกิดอุบัติเหตุจากการคมนาคม พร้อมทั้งติดป้ายเตือนชะลอความเร็วบริเวณชุมชนริมเส้นทางขนส่งแร่ ดังรูปที่ 2-12 	-

<p>8. ในการขนส่งแร่ร่อนนอกพื้นที่โครงการจะต้องใช้ผ้าใบปิดคลุมกระบะรถบรรทุกให้มิดชิด เพื่อลดการฟุ้งกระจายของฝุ่นละอองและการปลิวกระเด็นของเศษหิน และให้ควบคุมน้ำหนักบรรทุกและความเร็วของรถบรรทุกแต่ละคันตามที่ราชการกำหนด โดยเฉพาะช่วงที่ผ่านพื้นที่ชุมชน ให้ใช้ความเร็วไม่เกิน 30 กิโลเมตรต่อชั่วโมง และห้ามมีการขนส่งแร่</p>	<ul style="list-style-type: none"> - ควบคุมน้ำหนักบรรทุกบรรทุกแต่ละคันตามที่ราชการกำหนด โดยจัดให้มีจุดชั่งน้ำหนักบรรทุกทุกบริเวณด้านหน้าโครงการ ดังรูปที่ 2-20 - ควบคุมความเร็วของรถบรรทุกขนส่งแร่ไม่ให้เกิน 30 กิโลเมตรต่อชั่วโมง และได้มีการจัดทำป้ายเตือนให้ชะลอความเร็วในบริเวณพื้นที่ชุมชน โดยได้ติดตั้งไว้บริเวณริมเส้นทางขนส่งแร่ ดังรูปที่ 2-12

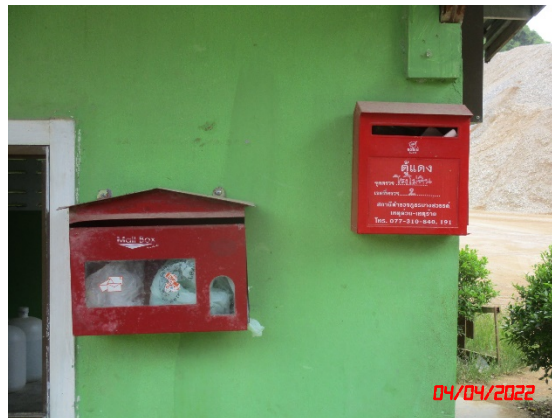
รูปที่ 2-13 กล่องรับเรื่องราวร้องทุกข์ของประชาชน

5. หากได้รับการร้องเรียนจากราษฎรที่อาศัยอยู่บริเวณใกล้เคียงว่าได้รับความเดือดร้อนรำคาญจากการดำเนินโครงการ หรือสาธารณสมบัติได้รับความเสียหายจากกิจกรรมเหมืองแร่ และสำนักนโยบายและแผนสิ่งแวดล้อมได้ตรวจพบว่าไม่ปฏิบัติตามมาตรการที่กำหนดไว้ ผู้ถือประทานบัตรจะต้องยินยอมยุติการทำเหมืองตามคำสั่งของทางราชการ แล้วแก้ไขเหตุแห่งความเดือดร้อนให้เสร็จสิ้นก่อนที่จะดำเนินการต่อไป	<ul style="list-style-type: none"> ในกรณีที่ได้รับการร้องเรียนจากราษฎรที่อาศัยอยู่บริเวณใกล้เคียงว่าได้รับความเดือดร้อนรำคาญจากการดำเนินโครงการ ผู้ถือประทานบัตรจะยุติการทำเหมืองตามคำสั่งของทางราชการ และแก้ไขเหตุแห่งความเดือดร้อนให้เสร็จสิ้นก่อนที่จะดำเนินการต่อไป ทั้งนี้ผู้ถือประทานบัตรได้ติดตั้งกล่องรับเรื่องราวร้องทุกข์ความเดือดร้อนของประชาชนที่ได้รับผลกระทบจากกิจกรรมการทำเหมืองของโครงการ โดยติดตั้งไว้บริเวณด้านหน้าโครงการให้สามารถมองเห็นได้ชัดเจน ดังรูปที่ 2-13 	-

เงื่อนไขตามมาตรการ	ผลการปฏิบัติตามมาตรการ	ปัญหาอุปสรรค ที่ไม่สามารถปฏิบัติตามมาตรการ และแนวทางแก้ไข
แล้วแก้ไขเหตุแห่งความเดือดร้อนให้เสร็จสิ้นก่อนที่จะดำเนินการต่อไป	ประชาชนที่ได้รับผลกระทบจากกิจกรรมการทำเหมืองโครงการ โดยติดตั้งไว้บริเวณด้านหน้าโครงการให้สามารถมองเห็นได้ชัดเจน ดังรูปที่ 2-13

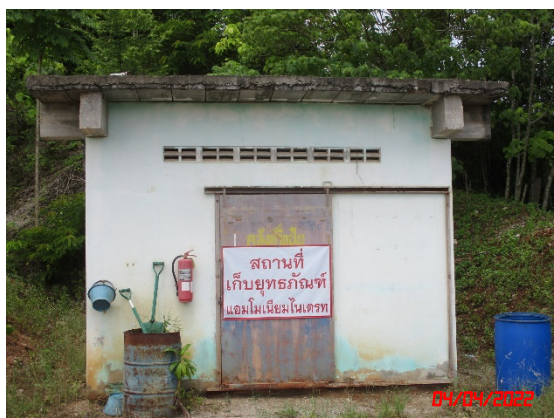
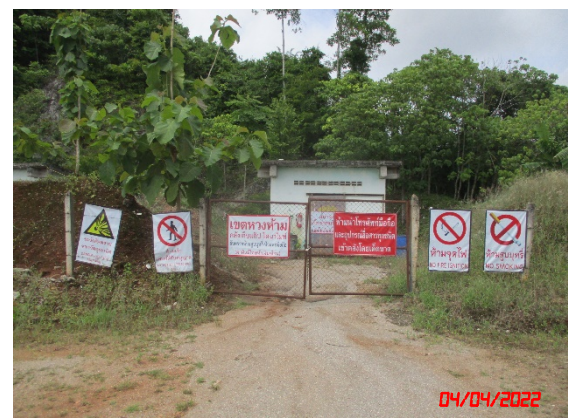
รูปที่ 2-15 อาคารเก็บวัสดุระเบิด

3. การระเบิดหินบริเวณหน้าเหมือง ให้หลีกเลี่ยงการหันหน้าเหมืองอิสระไปทางทิศตะวันตก ซึ่งเป็นที่ตั้งของเส้นทางสาธารณะ เพื่อลดผลกระทบจากการระเบิดหิน โดยให้ใช้ปริมาณวัตถุระเบิดไม่เกิน 130 ปอนด์/จังหวะถ่วง และทำการระเบิดได้ไม่เกินวันละ 1 ครั้ง ระหว่างเวลาประมาณ 16.00-17.00 น. และหลีกเลี่ยงการระเบิดย่อยหิน โดยให้ใช้เครื่องเจาะกระแทกย่อยแร่แทน และก่อนการ	<ul style="list-style-type: none"> วิศวกรผู้ควบคุมของโครงการได้ออกแบบการทำเหมืองและการระเบิดหน้าเหมืองให้เป็นไปตามแผนผังโครงการกำหนด ดังนี้ <ul style="list-style-type: none"> ทำเหมืองทางด้านทิศตะวันออกของโครงการ เพื่อหลีกเลี่ยงการระเบิดหน้าเหมืองไปทางด้านทิศตะวันตก ในการระเบิดหน้าเหมืองแต่ละครั้งได้กำหนดให้ใช้วัตถุระเบิดไม่เกิน 130 ปอนด์ต่อจังหวะถ่วง พร้อมทั้งสร้างอาคารเก็บวัตถุ 	-

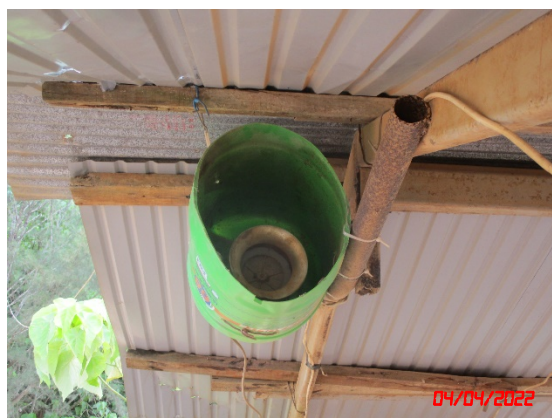
รูปที่ 2-17 สัญญาณเตือนก่อนระเบิด

เงื่อนไขตามมาตรการ	ผลการปฏิบัติตามมาตรการ	ปัญหาอุปสรรค ที่ไม่สามารถปฏิบัติ ตามมาตรการ และแนวทางแก้ไข
ระเบิดทุกครั้ง จะต้องจัดเจ้าหน้าที่ตรวจสอบพื้นที่โดยรอบในรัศมี 100 เมตร จากจุดระเบิด และให้เปิดสัญญาณเตือนให้ได้ยินอย่างชัดเจน ในรัศมีไม่น้อยกว่า 500 เมตร และห้ามมีการทำเหมือง หรือมีการระเบิดแร่ ในเวลากลางคืนโดยเด็ดขาด ทั้งนี้ จะต้องควบคุมวิธีการใช้และการเก็บรักษาวัตถุระเบิดให้เป็นไปตามที่กำหนดไว้ในแผนผังโครงการทำเหมืองและตามระเบียบที่ราชการกำหนด	ระเบิดให้มีความมิดชิดปลอดภัย ดังรูปที่ 2-15 ทำการระเบิดวันละ 1 ครั้ง เวลา 16.00-17.00 น. โดยติดตั้งป้ายเตือนให้ผู้สัญจรผ่านไป-มามองเห็นชัดเจน ดังรูปที่ 2-16 - ก่อนการระเบิดทุกครั้งได้จัดเจ้าหน้าที่ตรวจตราในรัศมี 100 เมตร และให้สัญญาณเตือนให้ได้ยินในรัศมี 500 เมตร ก่อนและหลังการระเบิดทุกครั้ง ดังรูปที่ 2-17

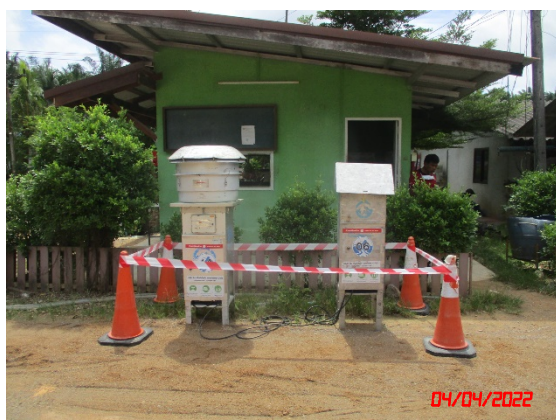
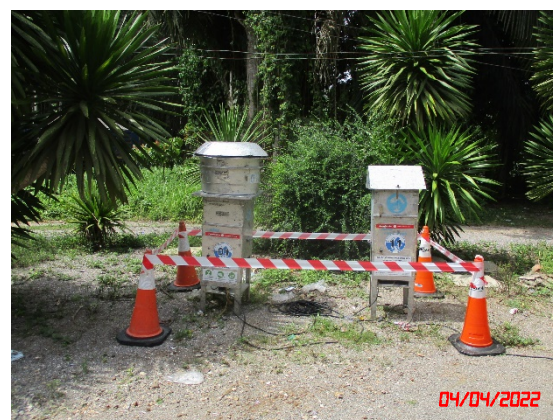
รูปที่ 2-21 การตรวจวัดคุณภาพอากาศ ระหว่างวันที่ 4-5 เมษายน 2565

สำนักงานโรงโม่หินของโครงการ

ชุมชนบ้านนาบอน

การตรวจวัดคุณภาพอากาศในรูปปริมาณฝุ่นละอองแขวนลอยรวม (TSP) และปริมาณฝุ่นละอองขนาดเล็กกว่า 10 ไมครอน (PM-10) โครงการเหมืองแร่หินอุตสาหกรรมชนิดหินปูน เพื่ออุตสาหกรรมก่อสร้าง ประทานบัตรที่ 30176/15222 ของบริษัท บางสวรค์ศิลาทอง จำกัด โดยทำการตรวจวัดบริเวณสำนักงานโรงโม่หินของโครงการ และชุมชนบ้านนาบน ระหว่างวันที่ 4-5 เมษายน 2565 ผลการตรวจวัดแสดงดังตารางที่ 2-4 หนังสือรับรองผลการวิเคราะห์ทางห้องปฏิบัติการดังกล่าวแนบ 15 เอกสารสอบเทียบเครื่องมือดังกล่าวแนบ 16 และเอกสารอนุญาตขึ้นทะเบียนห้องปฏิบัติการวิเคราะห์ดังกล่าวแนบ 17

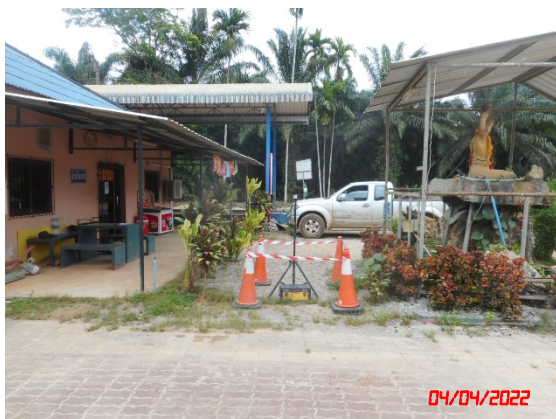
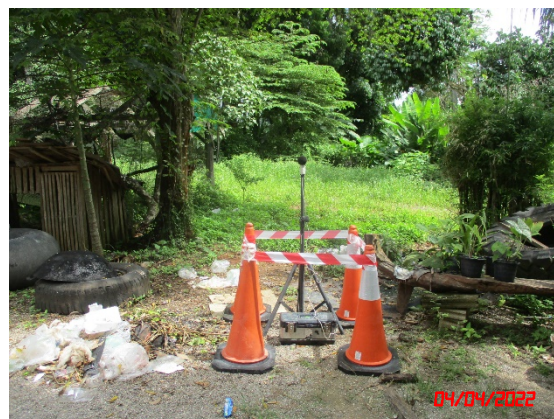
รูปที่ 2-22 การตรวจวัดระดับเสียง ระหว่างวันที่ 4-5 เมษายน 2565

สำนักงานโรงโม่หินของโครงการ

ชุมชนบ้านนาบน

การตรวจวัดระดับเสียงในรูปของระดับเสียงเฉลี่ย 24 ชั่วโมง (Leq 24 hrs.) และระดับเสียงสูงสุด (L_{max}) โครงการเหมืองแร่หินอุตสาหกรรมชนิดหินปูน เพื่ออุตสาหกรรมก่อสร้าง ประทานบัตรที่ 30176/15222 ของบริษัท บางสวรรค์ศิลาทอง จำกัด โดยทำการตรวจวัดบริเวณสำนักงานโรงโม่หินของโครงการ และชุมชนบ้านนาบน ระหว่างวันที่ 4-5 เมษายน 2565 ผลการตรวจวัดแสดงดังตารางที่ 2-5 หนังสือรับรองผลการวิเคราะห์ทางห้องปฏิบัติการดังเอกสารแนบ 15 เอกสารสอบเทียบเครื่องมือดังเอกสารแนบ 16 และเอกสารอนุญาตขึ้นทะเบียนห้องปฏิบัติการวิเคราะห์ดังเอกสารแนบ 17

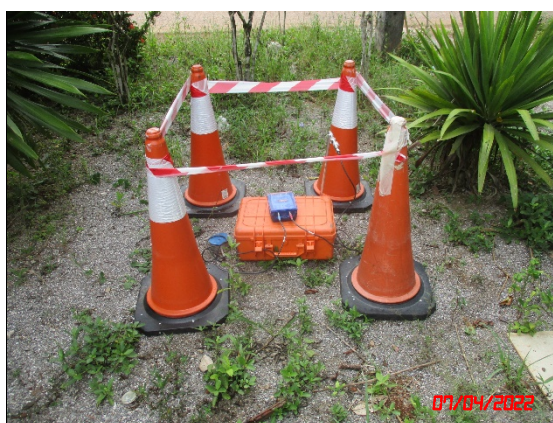
รูปที่ 2-23 การตรวจวัดค่าความสั่นสะเทือน เมื่อวันที่ 7 เมษายน 2565

ชุมชนบ้านนาบน

การตรวจวัดค่าความสั่นสะเทือนจากการระเบิดหน้าเหมือง โครงการเหมืองแร่หินอุตสาหกรรมชนิดหินปูน เพื่ออุตสาหกรรมก่อสร้าง ประทานบัตรที่ 30176/15222 ของบริษัท บางสวรรค์ศิลาทอง จำกัด โดยทำการตรวจวัดบริเวณชุมชนบ้านนาบอน เมื่อวันที่ 7 เมษายน 2565 ผลการตรวจวัดแสดงดังตารางที่ 2-6 หนังสือรับรองผลการวิเคราะห์ทางห้องปฏิบัติการตั้งเอกสารแนบ 15 เอกสารสอบเทียบเครื่องมือตั้งเอกสารแนบ 16 และเอกสารอนุญาตขึ้นทะเบียนห้องปฏิบัติการวิเคราะห์ตั้งเอกสารแนบ 17

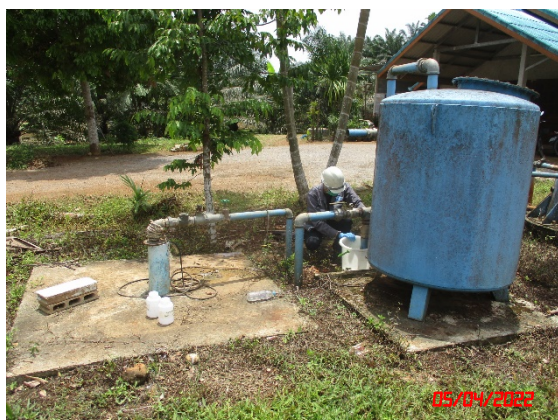
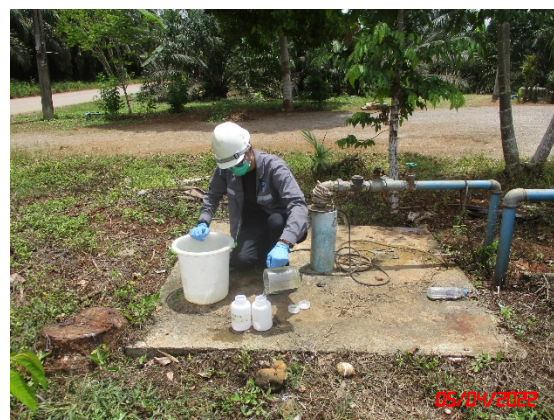
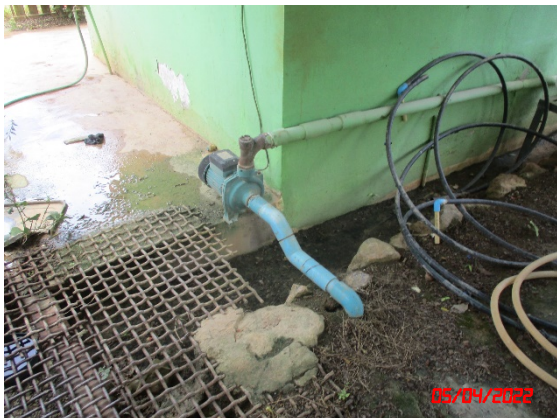
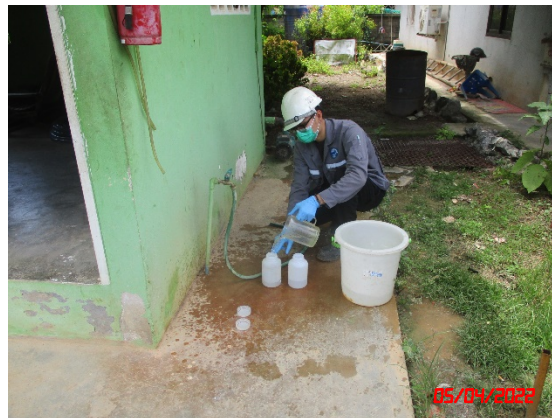
รูปที่ 2-24 การเก็บตัวอย่างน้ำ เมื่อวันที่ 5 เมษายน 2565

เงื่อนไขตามมาตรการ	ผลการปฏิบัติตามมาตรการ	ปัญหาอุปสรรค ที่ไม่สามารถปฏิบัติตามมาตรการ และแนวทางแก้ไข
<ul style="list-style-type: none"> - ตรวจวัดปริมาณฝุ่นละอองรวม (TSP) และฝุ่นละอองที่มีขนาดเล็กกว่า 10 ไมครอน (PM-10) เฉลี่ยในรอบ 24 ชั่วโมง จำนวน 2 สถานี ได้แก่ โรงโม่หินของโครงการฯ และบ้านนาบน ปิละ 2 ครั้ง ในช่วงเดือนมีนาคม-เมษายน และเดือนตุลาคม-พฤศจิกายน ของทุกปี - ตรวจสอบระดับเสียงเฉลี่ย 24 ชั่วโมง (Leq 24 hr.) และระดับเสียงสูงสุด (Lmax) จำนวน 2 สถานี ได้แก่ โรงโม่หินของโครงการฯ และบ้านนาบน ปิละ 2 ครั้ง ในช่วงเดือนมีนาคม-เมษายน และเดือนตุลาคม-พฤศจิกายน ของทุกปี - ตรวจวัดแรงสั่นสะเทือนและแรงอัดอากาศจากการใช้วัตถุระเบิด จำนวน 1 สถานี ได้แก่ บ้านนาบน ปิละ 2 ครั้ง ในช่วงเดือนมีนาคม-เมษายน และเดือนตุลาคม-พฤศจิกายน ของทุกปี - ตรวจวัดคุณภาพน้ำใต้ดิน จำนวน 1 สถานี ได้แก่ บ่อบาดาลบ้านนาบนและบ่อบาดาลภายในพื้นที่โครงการ โดยตรวจวัดค่าความเป็นกรด-ด่าง (pH) ค่าความขุ่น (Turbidity) ปริมาณตะกอนแขวนลอย (Suspended Solids) และปริมาณตะกอนที่ละลายได้ (Dissolved Solids) ปีละ 2 ครั้ง ในช่วงเดือนมีนาคม-เมษายน และเดือนตุลาคม-พฤศจิกายน ของทุกปี 	<ul style="list-style-type: none"> - ดำเนินการตรวจวัดคุณภาพอากาศในรูปปริมาณฝุ่นละอองแขวนลอยรวม (TSP) และฝุ่นละอองที่มีขนาดเล็กกว่า 10 ไมครอน (PM-10) จำนวน 2 สถานี ได้แก่ บริเวณสำนักงานโรงโม่หินของโครงการฯ และชุมชนบ้านนาบน ระหว่างวันที่ 4-5 เมษายน 2565 ดังรูปที่ 2-21 พบว่า ผลการตรวจวัดมีค่าอยู่ในเกณฑ์มาตรฐาน - ดำเนินการตรวจวัดระดับเสียงเฉลี่ย 24 ชั่วโมง (Leq 24 hrs.) และระดับเสียงสูงสุด (L_{max}) จำนวน 2 สถานี ได้แก่ บริเวณสำนักงานโรงโม่หินของโครงการฯ และชุมชนบ้านนาบน ระหว่างวันที่ 4-5 เมษายน 2565 ดังรูปที่ 2-22 พบว่า ผลการตรวจวัดมีค่าอยู่ในเกณฑ์มาตรฐาน - ดำเนินการตรวจวัดค่าความสั่นสะเทือน จำนวน 1 สถานี ได้แก่ ชุมชนบ้านนาบน เมื่อวันที่ 7 เมษายน 2565 ดังรูปที่ 2-23 พบว่า ผลการตรวจวัดมีค่าต่ำกว่าขีดความสามารถที่เครื่องตรวจวัดความสั่นสะเทือนจะตรวจวัดได้ คือมีค่าความถี่น้อยกว่า 1 เฮิรตซ์ ค่าความเร็วอนุภาคสูงสุดน้อยกว่า 0.130 มิลลิเมตรต่อวินาที และการขจัดน้อยกว่า 0 มิลลิเมตร - ดำเนินการเก็บตัวอย่างน้ำ จำนวน 2 สถานี ได้แก่ บ่อบาดาลบ้านนาบน และบ่อบาดาลภายในพื้นที่โครงการ เมื่อวันที่ 5 เมษายน 2565 ดังรูปที่ 2-24 พบว่า ผลการวิเคราะห์มีค่าอยู่ในเกณฑ์มาตรฐาน

บ่อน้ำบาดาลบ้านนาบน

บ่อบาดาลภายในพื้นที่โครงการ

การวิเคราะห์คุณภาพน้ำใต้ดินโครงการเหมืองแร่หินอุตสาหกรรมชนิดหินปูน เพื่ออุตสาหกรรมก่อสร้าง ประทานบัตรที่ 30176/15222 ของบริษัท บางส่วนแร่ศิลาทอง จำกัด โดยดำเนินการเก็บตัวอย่างน้ำบริเวณบ่อบาดาลบ้านนาบอน และบ่อบาดาลภายในพื้นที่โครงการ เมื่อวันที่ 5 เมษายน 2565 ผลการวิเคราะห์แสดงดังตารางที่ 2-8 หนังสือรับรองผลการวิเคราะห์ทางห้องปฏิบัติการดังกล่าวแนบ 15 เอกสารสอบเทียบเครื่องมือดังกล่าวแนบ 16 และเอกสารอนุญาตขึ้นทะเบียนห้องปฏิบัติการห้องวิเคราะห์ดังกล่าวแนบ 17
