บทที่ 1

บทนำ

รายงานผลการปฏิบัติตามเงื่อนไขของมาตรการป้องกันและแก้ไขผลกระทบสิ่งแวดล้อม และมาตรการติดตามตรวจสอบคุณภาพสิ่งแวดล้อม โครงการ KANTARY HOTEL AYUTTHAYA อำเภออุทัย จังหวัดพระนครศรีอยุธยา ประจำเดือนมกราคม – มิถุนายน 2565 โครงการฯ ได้ดำเนินนโยบายในการตรวจสอบ และรักษาคุณภาพสิ่งแวดล้อมควบคู่กับการดำเนินกิจการของบริษัทฯ เพื่อตอบสนองพระราชบัญญัติส่งเสริม และรักษาคุณภาพสิ่งแวดล้อมแห่งชาติ พ.ศ. 2535 ทางบริษัทฯ จึงได้ดำเนินการติดตามตรวจสอบคุณภาพสิ่งแวดล้อม ตามแนวทางในหนังสือแจ้งผลการพิจารณา รายงานที่ ทส.1009/3779 ลงวันที่ 1 พฤษภาคม 2549 (หน้าที่ 1 ภาคผนวก ง) โดยทางโครงการฯ ได้ดำเนินการติดตามตรวจสอบและจัดทำรายงานผลการปฏิบัติตามเงื่อนไขของมาตรการป้องกัน และแก้ไขผลกระทบสิ่งแวดล้อมและมาตรการติดตามตรวจสอบคุณภาพสิ่งแวดล้อมระยะดำเนินการ เพื่อนำเสนอสำนักงานนโยบายและแผนทรัพยากรธรรมชาติและสิ่งแวดล้อมพิจารณาเป็นประจำทุก 6 เดือน

ชื่อโครงการ	KANTARY HOTEL AYUTTHAYA
เลขที่หนังสือเห็นชอบ	ทส.1009/3779
สถานที่ตั้ง	ถนนโรจนะ ตำบลธนู อำเภออุทัย จังหวัดพระนครศรีอยุธยา
ชื่อเจ้าของโครงการ	บริษัท รังสิต พรอสเพอร์ เอสเตท จำกัด
สถานที่ติดต่อ	เลขที่ 58 ถนนวิบูลย์ เขตปทุมวัน จังหวัดกรุงเทพมหานคร
จัดทำโดย	บริษัท เทสโก้ จำกัด
โครงการได้รับความเห็นชอบในรายงานการวิเคราะห์ผลกระทบสิ่งแวดล้อมเมื่อ	01/05/2549
โครงการ

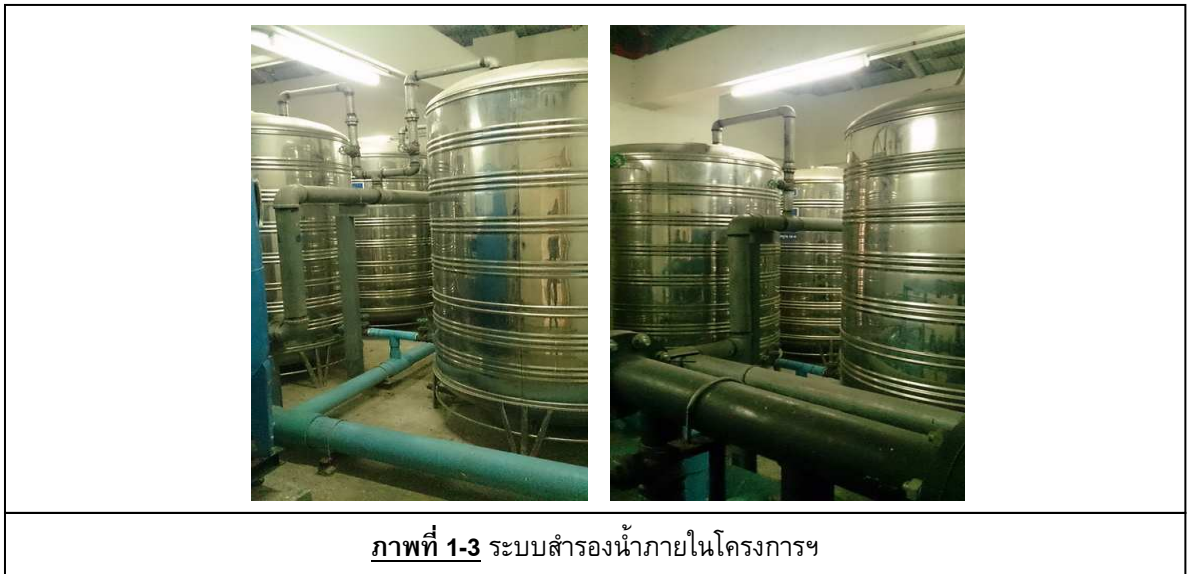
แหล่งน้ำใช้ของโครงการฯ ได้รับการบริการจากการประปาส่วนภูมิภาคจังหวัดพระนครศรีอยุธยา เข้าสู่ถึงเก็บน้ำสำรองใต้ดินของอาคารโรงแรมขนาด 260 ลูกบาศก์เมตร จากนั้นจะถูกสูบขึ้นไปเก็บสำรองไว้ยังถังเก็บน้ำชั้นดาดฟ้าของอาคารโรงแรม ซึ่งน้ำในถังเก็บน้ำดังกล่าวจะถูกแบ่งจ่ายให้กับระบบท่อน้ำใช้ และระบบท่อน้ำดับเพลิงของอาคารต่อไป (ภาพที่ 1-3)

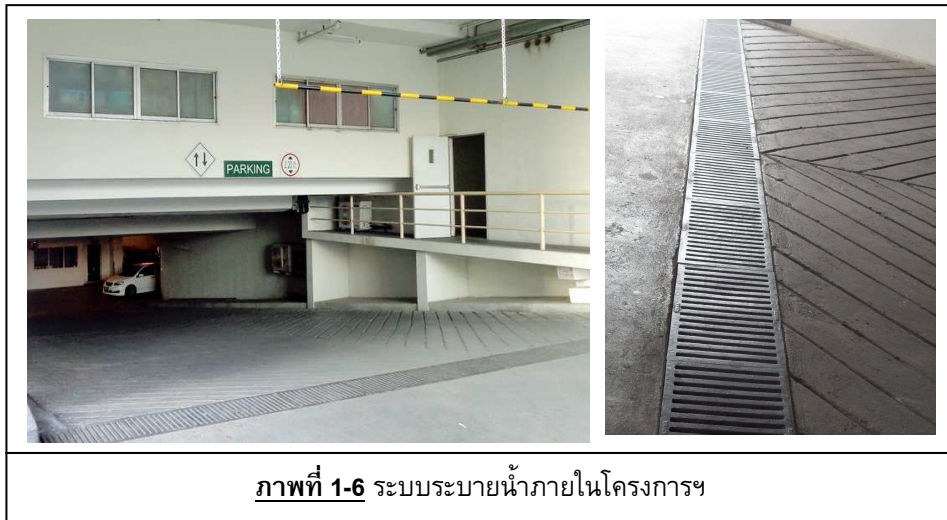
ภาพที่ 1-6 ระบบระบายน้ำภายในโครงการฯ

ระบบท่อระบายน้ำฝนของทางโครงการจะอยู่บริเวณริมแนวเขตที่ดินของโครงการฯ เป็นท่อคอนกรีตเสริมเหล็ก ขนาดเส้นผ่านศูนย์กลาง 16 นิ้ว โดยจะรวบรวมน้ำฝนที่ตกลงในพื้นที่โครงการฯ ทั้งหมดเข้าสู่บ่อหน่วงน้ำ (หน้าที่ 13 ภาคผนวก ง) และจะควบคุมการระบายน้ำฝนออกสู่ภายนอกด้านหน้าโครงการฯ ต่อไป (ภาพที่ 1-6)

น้ำทั้งจากอาคารและจากห้องพักขยะจะถูกรวบรวมโดยระบบท่อภายในอาคาร ก่อนเข้าสู่ระบบบำบัดน้ำเสียและระบบระบายน้ำ

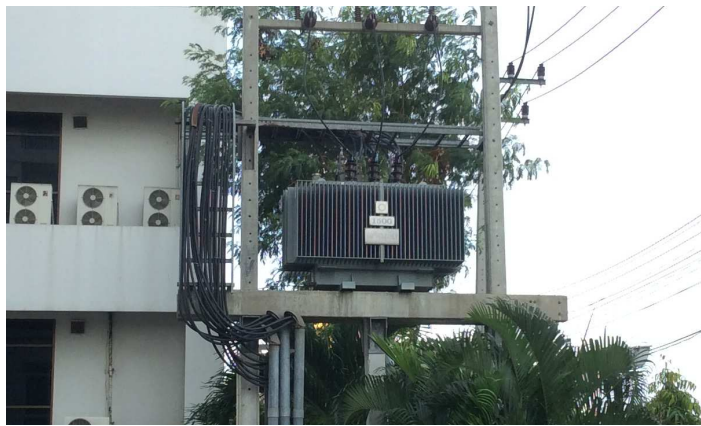
ภาพที่ 1-7 หม้อแปลงไฟฟ้า

ทางโครงการได้รับการบริการกระแสไฟฟ้าจากการไฟฟ้าส่วนภูมิภาคจังหวัดพระนครศรีอยุธยา โดยโครงการฯ ติดตั้งหม้อแปลงไฟฟ้าขนาด 1,500 KVA เพื่อลดแรงดันไฟฟ้าจากไฟฟ้าแรงสูงเป็นแรงดันต่ำเข้าสู่แผงไฟฟ้าหลัก ซึ่งจะจ่ายไฟฟ้าไปยังแต่ละส่วนของโครงการฯ ต่อไป (ภาพที่ 1-7)

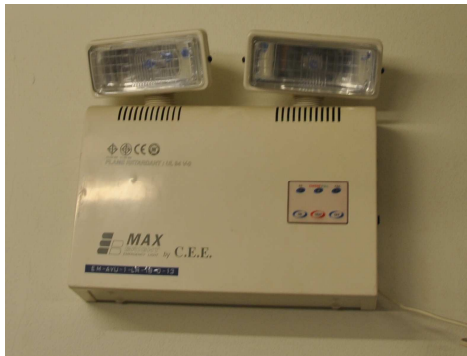
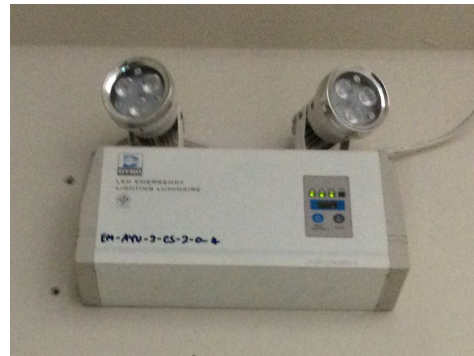
ภาพที่ 1-8 ระบบไฟฉุกเฉินของโครงการ

ในพื้นที่โครงการฯ ได้ดำเนินการติดตั้งโคมแสงสว่างฉุกเฉิน พร้อมเต้าเสียบเดี่ยวแบบมีสายดินในตัว เติมน้ำยเพื่อต่อจากวงจรแสงสว่างเดิม ซึ่งระบบไฟฉุกเฉินจะติดเมื่อในอาคารเกิดไฟดับขึ้น (ภาพที่ 1-8)

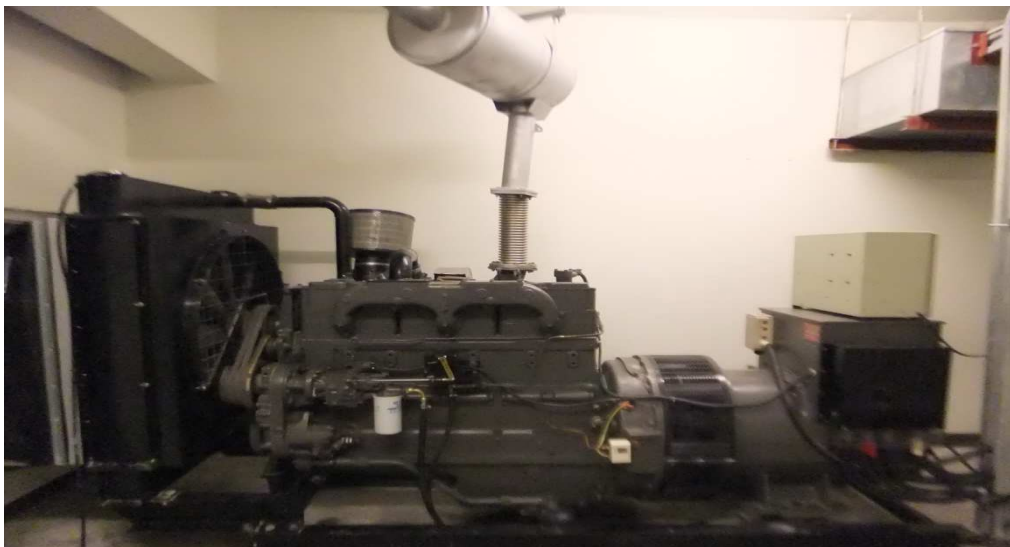
ภาพที่ 1-9 เครื่องกำเนิดไฟฟ้า (Generator)

ทางโครงการฯ จัดให้มีระบบไฟฟ้าสำรอง ในกรณีที่เกิดเหตุไฟฟ้าดับหรือขัดข้องโดยติดตั้งเครื่องกำเนิดไฟฟ้า (Generator) จำนวน 1 เครื่อง ขนาด 250 KVA (ภาพที่ 1-9) เพื่อจ่ายไฟฟ้าครอบคลุมทุกส่วน ได้แก่ ระบบไฟส่องสว่าง ระบบสุขาภิบาล ระบบสื่อสาร ระบบบำบัดน้ำเสีย และลิฟต์ เป็นต้น

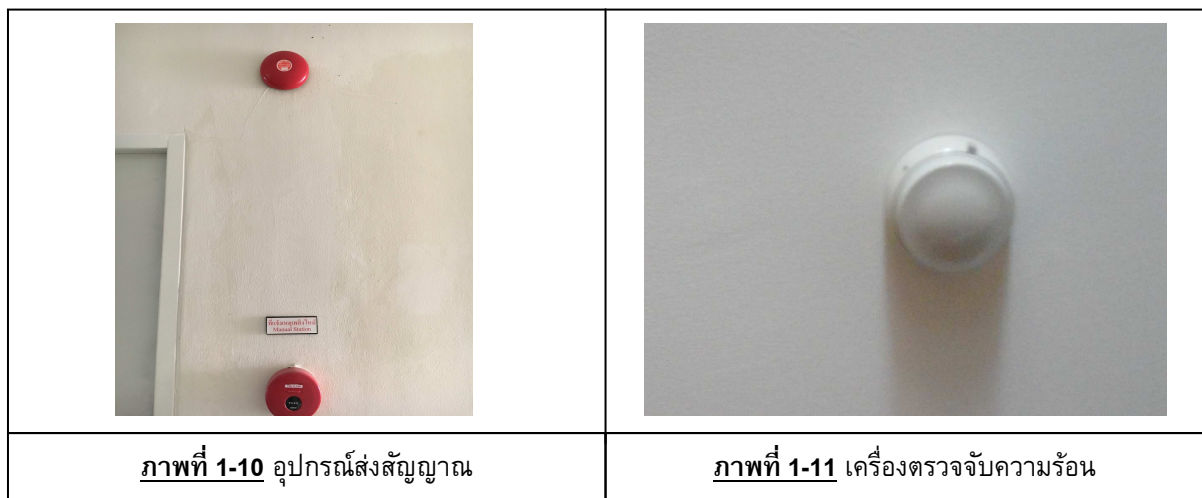
1.1) สวิตช์แจ้งเพลิงไหม้ (MANUAL STATION) เป็นแบบมีก้านดึงหรือปุ่มกดพร้อมมีแท่งแก้วหรือกระจกป้องกันการดึงก้าน หรือกดปุ่ม ในภาวะปกติมีป้าย “FIRE” ให้เห็นได้ชัดเจนและสวิตช์ทุกตัวมีกุญแจสำหรับไขเพื่อส่งสัญญาณ GENERAL ALARM อุปกรณ์ตามที่กล่าวข้างต้นมีอุปกรณ์ประกอบเพื่อการติดตั้งแบบ FLUSH หรือ SEMIFLUSH (ภาพที่ 1-10)

1.2) อุปกรณ์ส่งเสียงสัญญาณ (AUDIBLE DEVICE) กระดิ่งสัญญาณต้องเป็นแบบ VIBRATING BELL ทำงานด้วยพลังงานไฟฟ้ากระแสตรง 24 โวลต์ (ทำงานได้ดีในช่วง 18-30 โวลต์) มีขนาดเส้นผ่านศูนย์กลางไม่น้อยกว่า 6 นิ้ว และให้ความดังไม่น้อยกว่า 85 dB(A) ที่ระยะห่างไม่น้อยกว่า 3 เมตร (10 ฟุต) พร้อมอุปกรณ์ประกอบเพื่อการติดตั้งแบบ SEMIFLUSH และตัวกระดิ่งต้องเคลือบด้วย สี RED, BAKEENAMEL (ภาพที่ 1-10)

1.3) อุปกรณ์ตรวจจับอัตโนมัติชนิดตรวจจับความร้อน (Rate-DF-Rise Heat Detector with Signal Lamp) ติดตั้งครอบคลุมทุกพื้นที่ในอาคาร (ภาพที่ 1-11)

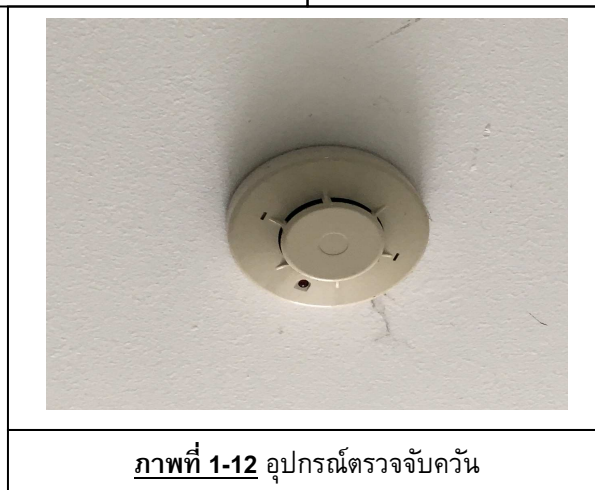
1.4) อุปกรณ์ตรวจจับควัน (Photoelectric Smoke Detector with Signal Lamp) ติดตั้งครอบคลุมพื้นที่ในอาคาร (ภาพที่ 1-12)

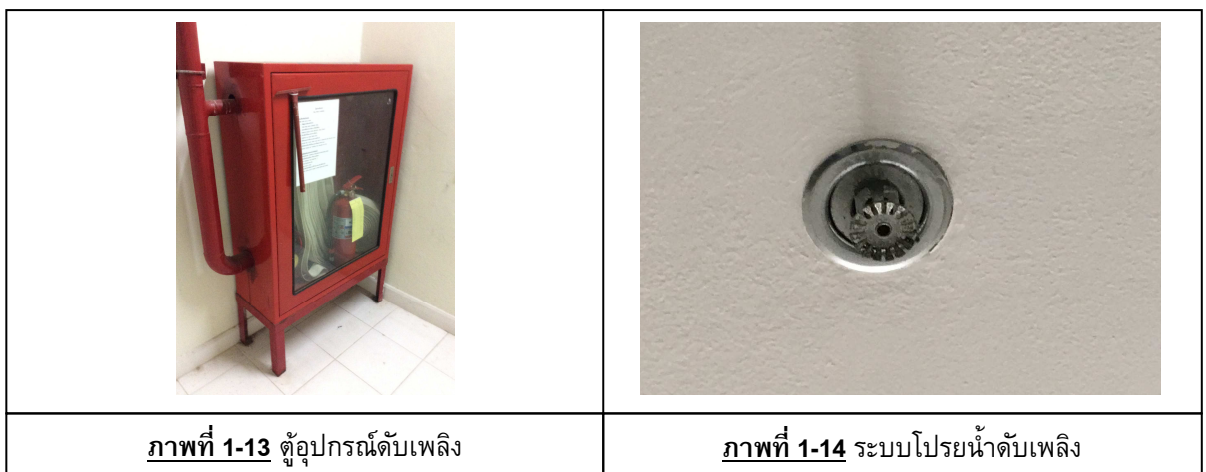
2.2) ตู้อุปกรณ์ดับเพลิง (ภาพที่ 1-13) ประกอบด้วย

- สายส่งฉีดน้ำ
- หัวฉีดน้ำดับเพลิง
- หัวต่อสายฉีดน้ำดับเพลิงชนิดสวมเร็ว พร้อมฝาครอบและโซ่ขนาด 65 มิลลิเมตร
- วาล์วควบคุมแบบอัตโนมัติ ทำจากโลหะผสมที่แข็งแรง เมื่อดึงสายจากขดม้วนสายน้ำจะไหล

2.3) ระบบโปรยน้ำดับเพลิงอัตโนมัติ (AUTOMATIC FIRE SPRINKLER) ติดตั้งครอบคลุมทุกพื้นที่
ในอาคาร (ภาพที่ 1-14)

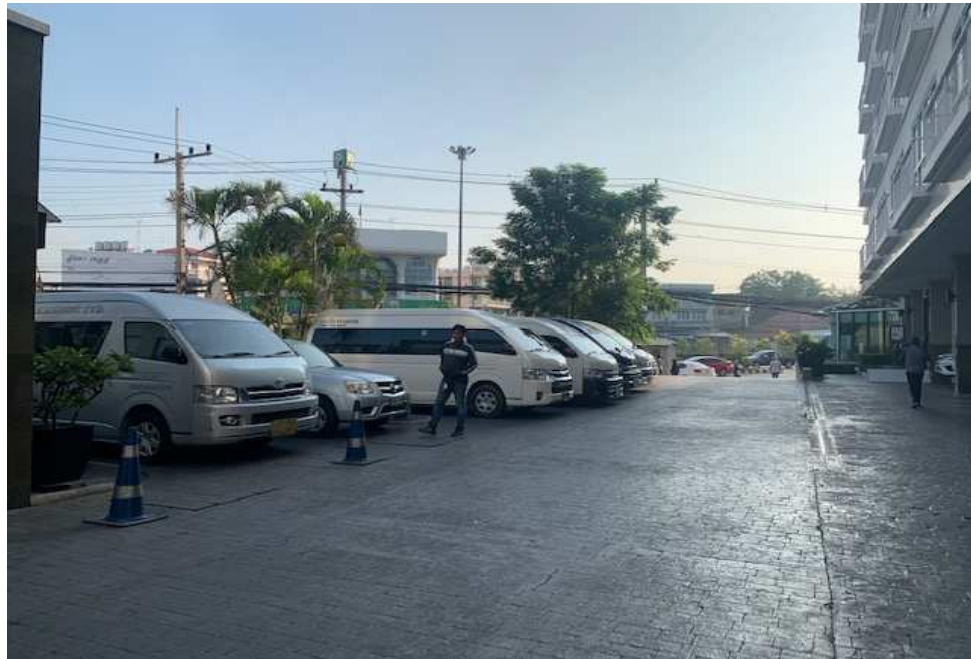
ภาพที่ 1-16 ถนนภายในโครงการฯ

พื้นที่ผิวดถนนทางเข้าโครงการฯ เป็นผิวทางคอนกรีตเสริมเหล็กกว้างประมาณ 6 เมตร ไม่รวมพื้นที่ในส่วนของที่จอดรถและส่วนของพื้นที่สีเขียว ซึ่งสามารถใช้เข้า – ออกภายในโครงการฯ และเข้า – ออก บริเวณที่จอดรถได้โดยสะดวก รวมถึงกรณีที่เกิดเพลิงไหม้รถดับเพลิงสามารถเข้าช่วยเหลือได้โดยสะดวก (ภาพที่ 1-16) สามารถเข้าและออกโครงการได้ 1 ทาง บริเวณถนนโรจนะ พร้อมลานจอดรถบริเวณชั้นใต้ดิน (ภาพที่ 1-17)

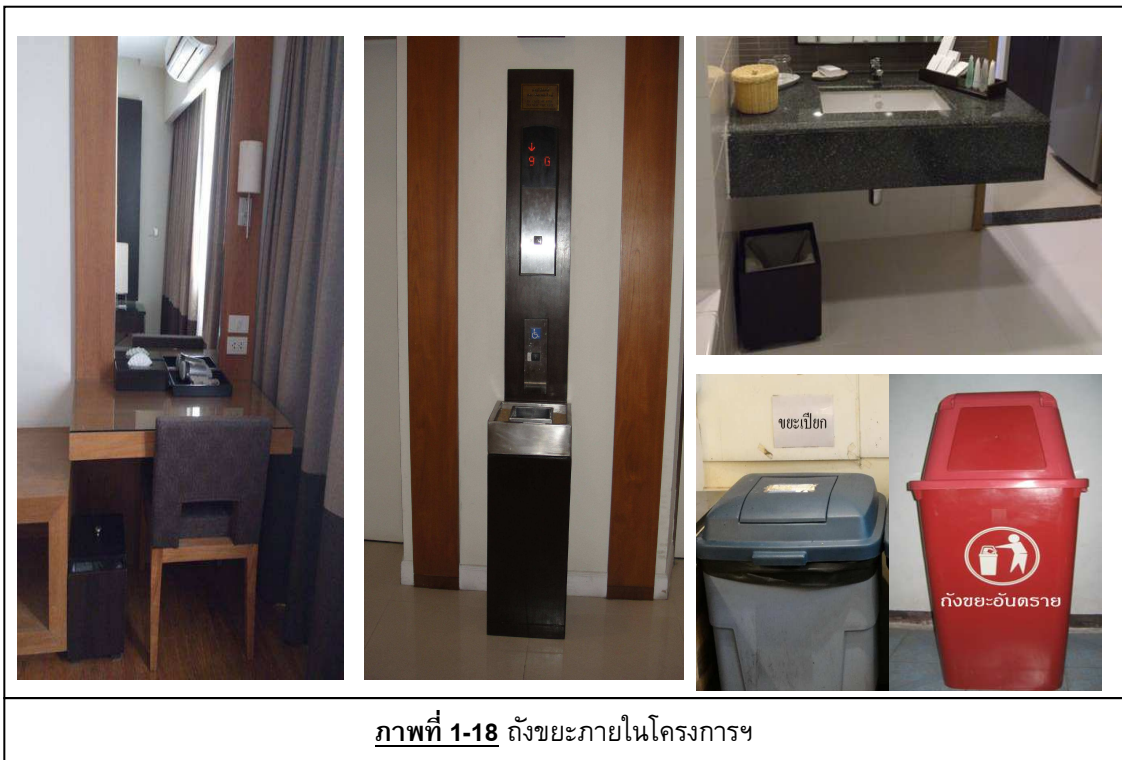
ภาพที่ 1-18 ถังขยะภายในโครงการฯ

เพื่อความสะดวกของผู้มาใช้บริการ ทางโครงการฯ ได้จัดเตรียมถังขยะในห้องพักแขกขนาด 10 ลิตร โดยจัดวางถังขยะจำนวน 2 จุด คือ บริเวณห้องน้ำ 1 ถัง และในห้องพัก 2 ถัง เพื่อความสะดวกแก่ผู้เข้าพัก (ภาพที่ 1-18)

ทั้งนี้โครงการฯ ได้พิจารณาเพิ่มเติมในส่วนของถังขยะอันตราย เฉพาะบริเวณห้องพักขยะแห้ง และส่วนซ่อมบำรุง และห้องพักพนักงานแต่ละห้องจำนวนห้องละ 1 ถัง พร้อมทั้งกำกับเจ้าหน้าที่ระบบไฟฟ้าของโครงการฯ รวบรวมขยะอันตราย ได้แก่ หลอดไฟฟ้า และเศษอุปกรณ์ต่างๆ แยกทิ้งในถังขยะอันตรายของโครงการฯ สำหรับห้องพักในโรงแรม จะมีเพียงถังขยะทั่วไป เนื่องจากประเมินว่าไม่มีกิจกรรมที่ก่อให้เกิดขยะอันตราย

จัดให้มีภาชนะรองรับขยะมูลฝอยที่เพียงพอ มีเจ้าหน้าที่ทำความสะอาดห้องพักมูลฝอยรวม พร้อมทั้งทำการตรวจสอบถังและห้องพักมูลฝอยรวมให้มีสภาพดีอยู่เสมอ หากมีการผุกร่อนหรือชำรุดต้องทำการดำเนินการแก้ไขทันที (ภาพที่ 1-18 และภาพที่ 1-19)

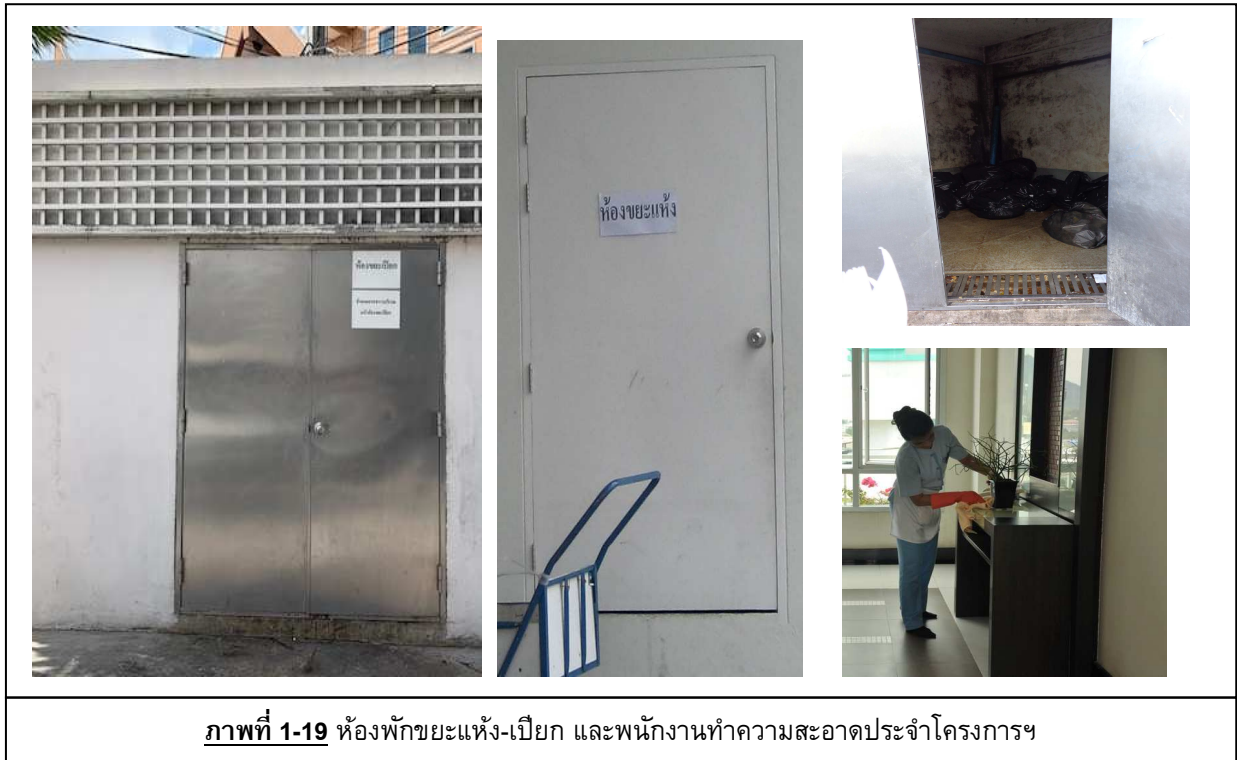
ในการจัดเก็บขยะในโครงการฯ จะมีพนักงานทำความสะอาดจัดเก็บขยะและทำความสะอาดในช่วงเวลา 10.00 – 14.00 น. ซึ่งพนักงานทำความสะอาดจะจัดเก็บขยะภายในห้องพัก และพื้นที่ส่วนบริการภายในโครงการฯ มาเก็บไว้ในห้องเก็บขยะของโครงการฯ ในบริเวณชั้นล่างของอาคาร ที่พักมูลฝอยของโครงการฯ แยกเป็นห้องพักขยะเปียก และห้องพักขยะแห้ง (ภาพที่ 1-19) มีตำแหน่งที่ตั้งอยู่ด้านหลังของอาคาร โดยห้องพักขยะแห้งของโครงการฯ จะตั้งอยู่ภายในอาคารบริเวณชั้นล่าง มีปริมาตร 50.13 ลบ.ม. และห้องพักขยะเปียกมีตำแหน่งบริเวณด้านนอกของอาคาร มีปริมาตร 37.89 ลบ.ม. ตรงข้ามกับห้องพักขยะแห้ง โดยมีถนนรอบโครงการฯ กั้นระหว่างกลาง พื้นของห้องเก็บขยะเป็นพื้นขัดมันผสมน้ำยากันซึม ซึ่งห้องเก็บขยะดังกล่าวมีขนาดเพียงพอในการพักขยะ เพื่อรอการเก็บขยะของ อบต.รณู ได้ประมาณ 29 วัน

ตำแหน่งที่ตั้งของที่พักขยะของโครงการฯ เป็นที่ตั้งที่เหมาะสม เนื่องจากตั้งอยู่บริเวณด้านหลังอาคารไม่รบกวนแขกที่พักในโรงแรม นอกจากนี้ยังสะดวกในการเก็บขนขยะ เนื่องจากมีถนนรอบอาคารสำหรับการเก็บขนมูลฝอย
