## มาตรการป้องกันและแก้ไข ผลกระทบสิ่งแวดล้อมและ มาตรการติดตามตรวจสอบ คุณภาพสิ่งแวดล้อม

บริษัท ไมน์ เอ็นจิเนียริง คอนซัลแตนท์ จำกัด

โครงการทำเหมืองหินอุตสาหกรรมชนิดหินปูน เพื่ออุตสาหกรรมก่อสร้าง  
ประทานบัตรที่ 33751/16244  
บริษัท ปูนซีเมนต์นครหลวง จำกัด (มหาชน)  
ตำบลจรเข้ม่า อำเภอยางชุมน้อย จังหวัดสุรินทร์บุรี

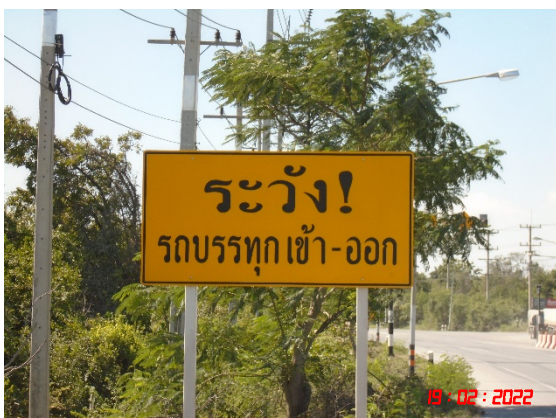
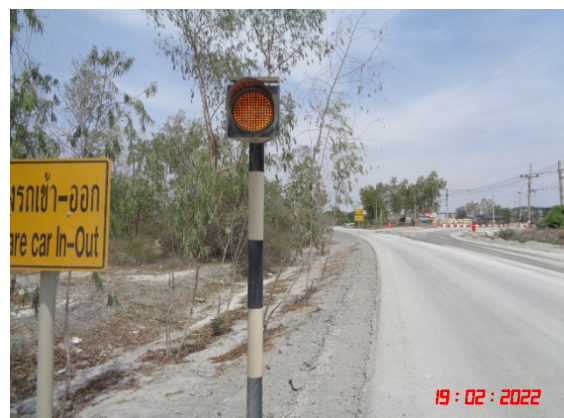
### รูปที่ 2-9 ป้ายเตือนภัยให้ระวังรถบรรทุกและสัญญาณไฟกระพริบ

ป้ายเตือนระวังรถบรรทุกเข้า-ออก

สัญญาณไฟกระพริบ

1. ให้จัดทำป้ายเตือนภัยให้ระวางรถบรรทุกและสัญญาณไฟกระพริบบริเวณริมทางหลวงหมายเลข 3342 ก่อนถึงทางแยกก่อนเข้า-ออกพื้นที่โครงการ โดยให้มีระยะห่างด้านละ 50,100 และ 200 เมตร	<ul style="list-style-type: none"> <li>ผู้ถือประทานบัตรได้จัดสรรงบประมาณในการจัดทำป้ายเตือนภัยให้ระวางรถบรรทุกและสัญญาณไฟกระพริบ บริเวณริมทางหลวงหมายเลข 3342 ก่อนถึงทางแยกก่อนเข้า-ออกพื้นที่โครงการ ให้มองเห็นได้ชัดเจน ดังรูปที่ 2-9</li> </ul>	-

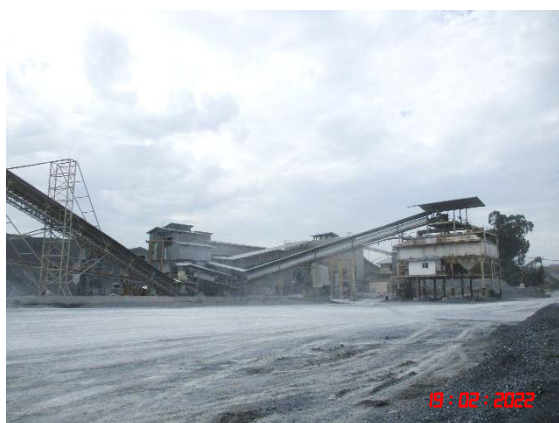
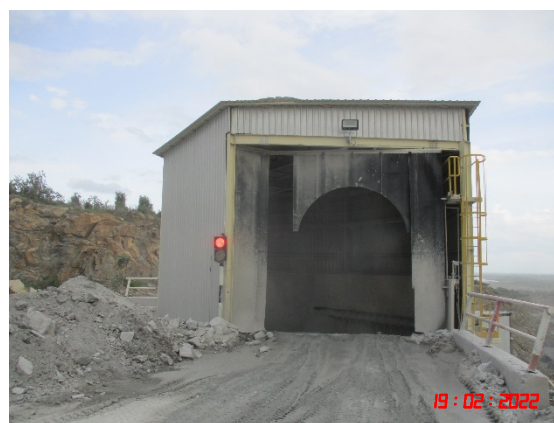
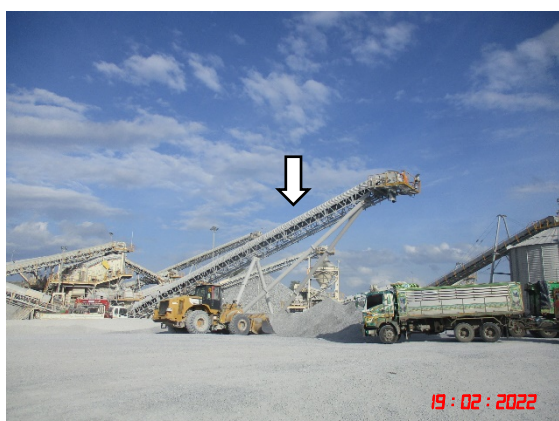
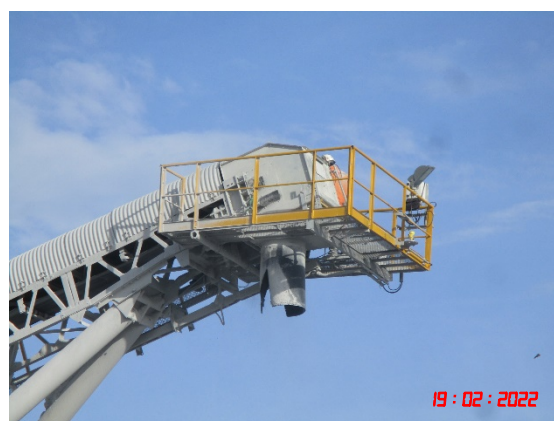
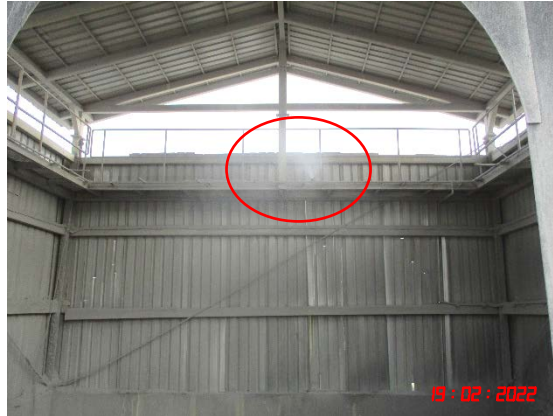
รูปที่ 2-24 ระบบป้องกันผลกระทบสิ่งแวดล้อมบริเวณโรงโม่หินของโครงการ

อาคารปิดคลุมโรงโม่หิน

อาคารปิดคลุมย้งรับหินใหญ่

หลังคาปิดคลุมสายพานลำเลียง

อุ้งครอบปลายสายพาน

ระบบสเปรย์น้ำ

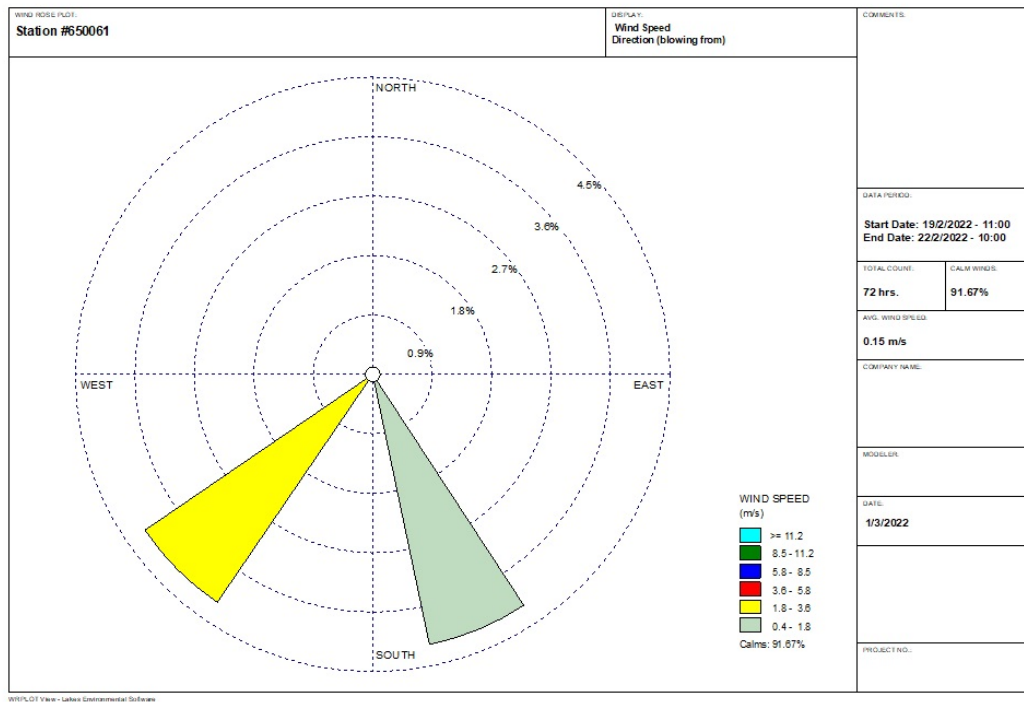
รูปที่ 2-27 ผังแสดงความเร็วและทิศทางลมบริเวณสำนักงานโรงโม่หินอินทรีสุพรรณบุรี

ข้อสรุป ทิศทางลมส่วนใหญ่พัดมาจากทิศ : ทิศตะวันออกเฉียงใต้ค่อนข้างไปทางทิศใต้ และทิศตะวันตกเฉียงใต้  
ความเร็วลมส่วนใหญ่ มีค่าระหว่าง : ต่ำกว่า 0.4 m/s
