มาตรการป้องกันและแก้ไข ผลกระทบสิ่งแวดล้อมและ มาตรการติดตามตรวจสอบ คุณภาพสิ่งแวดล้อม

มาตรการป้องกันและแก้ไขผลกระทบสิ่งแวดล้อม และมาตรการติดตามตรวจสอบคุณภาพสิ่งแวดล้อม

ทางหุ้นส่วนจำกัด กรุงเทพมหานคร ได้มอบหมายให้บริษัท ไมน์ เอ็นจิเนียริง คอนซัลแตนท์ จำกัด ดำเนินการตรวจสอบผลการปฏิบัติตามมาตรการป้องกันและแก้ไขผลกระทบสิ่งแวดล้อม โครงการเหมืองแร่ทรายแก้ว ประทานบัตรที่ 30987/15946 ของทางหุ้นส่วนจำกัด กรุงเทพมหานคร ตั้งอยู่ที่ ตำบลกร่ำ และตำบลชากโดน อำเภอกงหรา จังหวัดระยอง ตามหนังสือที่ ทส 1009.2/1227 ลงวันที่ 15 กุมภาพันธ์ 2553 รายละเอียดดังตารางที่ 2-1 ถึงตารางที่ 2-3

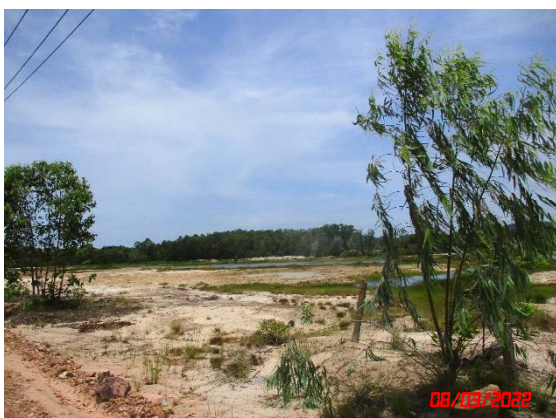
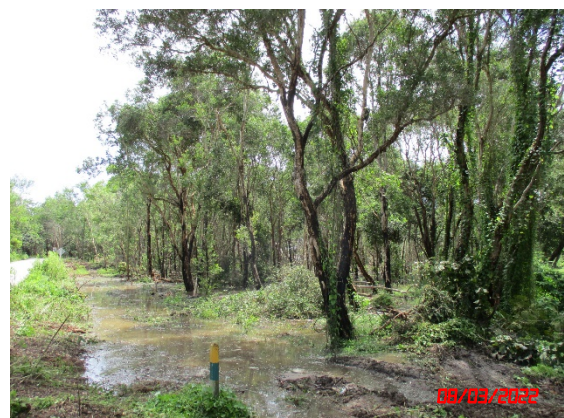
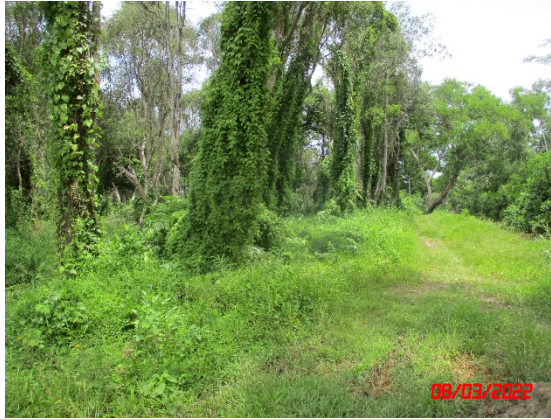
รูปที่ 2-3 แนวเวนไม่ทำเหมือง

แนวเวนไม่ทำเหมืองระหว่างหลักหมุดที่ 14-15

แนวเวนไม่ทำเหมืองจากทางน้ำสาธารณะ

แนวเวนไม่ทำเหมืองจากทางสาธารณประโยชน์

เงื่อนไขตามมาตรการ	ผลการปฏิบัติตามมาตรการ	ปัญหา อุปสรรค ที่ไม่สามารถปฏิบัติตามมาตรการ และแนวทางแก้ไข
1. สภาพภูมิประเทศ		
1.1 ระยะเตรียมการทำเหมือง		
1. กำหนดขอบเขตพื้นที่เปิดทำเหมือง และพื้นที่เว้นไม่ทำเหมืองให้ชัดเจน โดยขอบเขตพื้นที่เปิดทำเหมืองให้อยู่ห่างจากพื้นที่ข้างเคียงระหว่างหลักหมุดที่ 14-15 และหลักที่ 32-35 ระยะประมาณ 10 เมตร และห่างจากแนวถนนสาธารณะและทางน้ำสาธารณะระยะประมาณ 50 เมตร	<ul style="list-style-type: none"> วิศวกรผู้ควบคุมของโครงการได้วางแผนและออกแบบการทำเหมืองให้เป็นไปตามแผนผังโครงการกำหนด ดังรูปที่ 2-2 โดยกำหนดขอบเขตพื้นที่การเปิดทำเหมืองให้มีระยะห่างจากพื้นที่ข้างเคียงในระยะ 10 เมตร และห่างจากแนวถนนสาธารณะและทางน้ำสาธารณะระยะ 50 เมตร ดังรูปที่ 2-3 	-

เงื่อนไขตามมาตรการ	ผลการปฏิบัติตามมาตรการ	ปัญหา อุปสรรค ที่ไม่สามารถปฏิบัติตามมาตรการ และแนวทางแก้ไข
4. อุทกวิทยาและคุณภาพน้ำ		
1. ให้เว้นแนวเขตพื้นที่ไม่ทำเหมืองห่างจากทางน้ำสาธารณะ ระยะไม่น้อยกว่า 50 เมตร	<ul style="list-style-type: none"> วิศวกรผู้ควบคุมของโครงการได้ควบคุมให้มีการทำเหมืองตามแผนผังกำหนด โดยเว้นพื้นที่ไม่ทำเหมืองห่างจากทางน้ำสาธารณะระยะ 50 เมตร และรักษาสภาพเดิมไว้ให้มากที่สุด ดังรูปที่ 2-3 	-

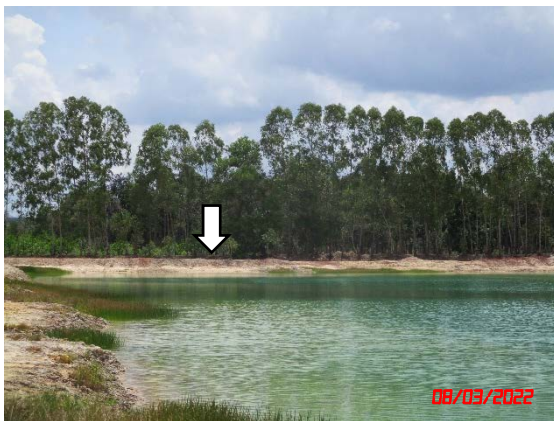
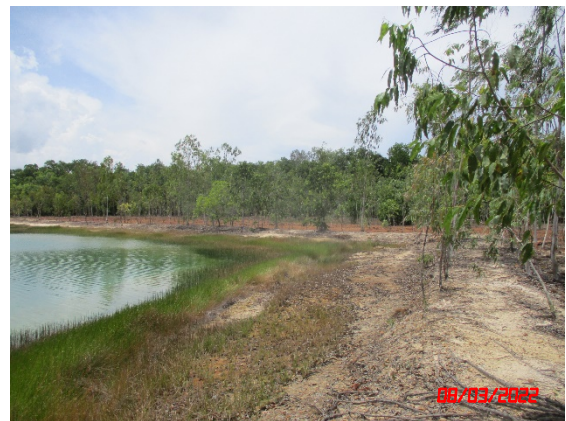
รูปที่ 2-4 คันทำนบดิน

2. ให้สร้างคันทำนบดินล้อมรอบพื้นที่เปิดทำเหมืองแต่ละแห่ง ขนาดความกว้างประมาณ 4 เมตร ความสูง 1 เมตร และสันคันทำนบกว้างประมาณ 2 เมตร	<ul style="list-style-type: none"> ผู้ถือประทานบัตรได้ดำเนินการจัดสร้างคันทำนบดินโดยรอบพื้นที่เปิดทำเหมือง พร้อมทั้งปลูกต้นไม้บนคันทำนบดิน เพื่อป้องกันการกัดเซาะพังทลายจากน้ำฝน ดังรูปที่ 2-4 	-

2. สร้างคันทำนบดินฐานกว้างประมาณ 4 เมตร สูง 1 เมตร และสันทำนบกว้างประมาณ 2 เมตร โดยรอบพื้นที่ทำเหมืองในแต่ละบริเวณ เพื่อป้องกันน้ำไหลบ่าหน้าดินจากบริเวณพื้นที่ข้างเคียงลู่สู่บ่อเหมือง	<ul style="list-style-type: none"> ผู้ถือประทานบัตรได้ดำเนินการสร้างคันทำนบดินโดยรอบพื้นที่ทำเหมือง เพื่อป้องกันน้ำไหลบ่าหน้าดินจากบริเวณพื้นที่ข้างเคียงลู่สู่บ่อเหมือง รวมทั้งมีการปลูกต้นไม้โตเร็วบนคันทำนบดินดังรูปที่ 2-4 	-

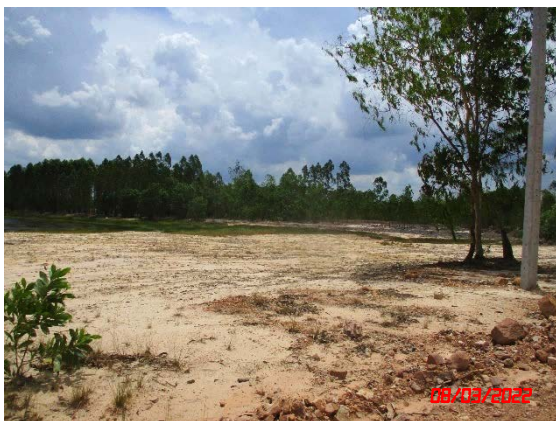
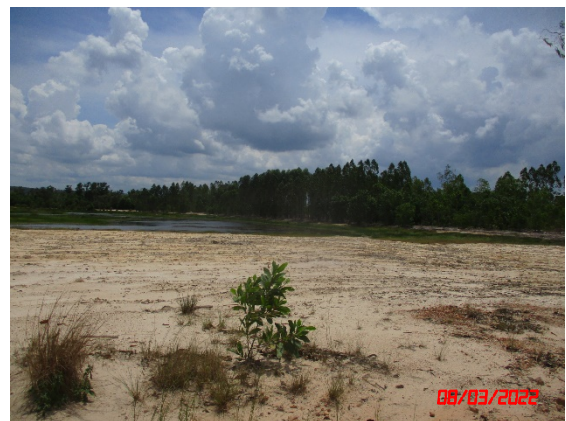
รูปที่ 2-6 พื้นที่หน้าเหมืองปัจจุบัน

1.2 ระยะดำเนินการทำเหมือง		
1. ให้เปิดดำเนินการทำเหมืองตามแผนผังโครงการที่กำหนดไว้อย่างเคร่งครัด	<ul style="list-style-type: none"> วิศวกรผู้ควบคุมของโครงการได้วางแผนการเปิดหน้าเหมืองให้เป็นไปตามแผนผังโครงการกำหนดอย่างเคร่งครัด โดยเปิดหน้าเหมืองในลักษณะเป็นขั้นบันได และควบคุมความลาดชันรวม (Overall Slope) ไม่เกิน 30 องศา พร้อมทั้งตรวจสอบสภาพหน้าเหมืองให้อยู่ในสภาพที่ปลอดภัยจากการพังทลาย ดังรูปที่ 2-6 	-

2. การออกแบบหน้าเหมืองให้มีลักษณะเป็นขั้นบันได (Benching Method) มีความสูงประมาณ 5 เมตร และควบคุมความลาดชันรวม (Overall Slope) ไม่เกิน 30 องศา พร้อมทั้งตรวจสอบสภาพหน้าเหมืองให้อยู่ในสภาพที่ปลอดภัยจากการพังทลาย

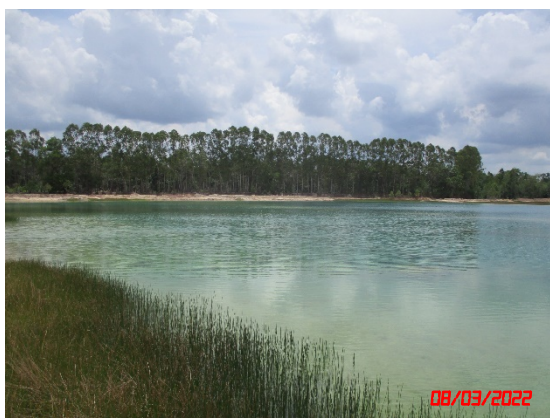
รูปที่ 2-9 บ่อรับน้ำหน้าเหมือง

3. ใช้ขุมเหมืองเป็นบ่อดักตะกอน เพื่อรองรับน้ำไหลบ่าผิวดินจากน้ำฝนที่ตกลงสู่พื้นที่ทำเหมือง โดยการแบบบ่อรับน้ำ (SUMP) ไว้ภายในบริเวณส่วนที่ต่ำสุด ของบ่อเหมืองเพื่อให้เกิดการตกตะกอน	<ul style="list-style-type: none"> วิศวกรผู้ควบคุมของโครงการได้ออกแบบให้พื้นที่ต่ำสุดบริเวณหน้าเหมืองไว้เป็นบ่อรับน้ำ (SUMP) และจากกิจกรรมต่างๆ จากการทำเหมืองของโครงการ ดังรูปที่ 2-9 	-

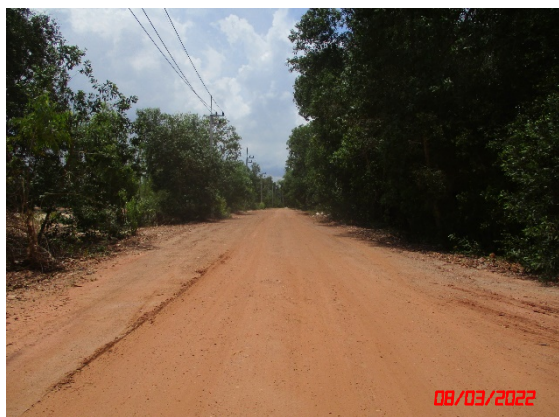
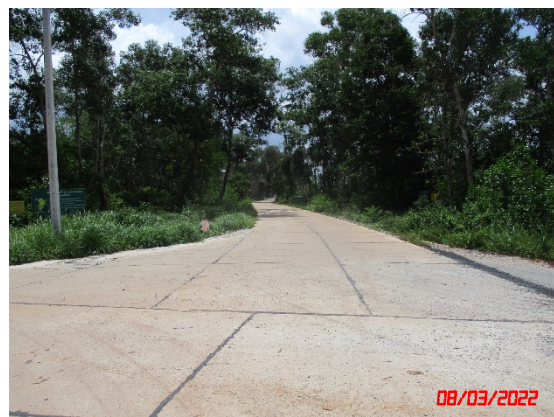
รูปที่ 2-10 เส้นทางขนส่งแร่

เงื่อนไขตามมาตรการ	ผลการปฏิบัติตามมาตรการ	ปัญหา อุปสรรค ที่ไม่สามารถปฏิบัติตามมาตรการ และแนวทางแก้ไข
5. ดูแลเส้นทางขนส่งแร่ให้อยู่ในสภาพพร้อมใช้งานได้คืออยู่เสมอหากเกิดการชำรุดเสียหายทางโครงการต้องซ่อมแซมโดยปรับปรุงเส้นทางดังกล่าว	<ul style="list-style-type: none"> ผู้ถือประทานบัตรมีการดูแลเส้นทางขนส่งแร่ให้อยู่ในสภาพพร้อมใช้งานได้คืออยู่เสมอ ในกรณีที่เกิดการชำรุดเสียหายผู้ถือประทานบัตรจะดำเนินการซ่อมแซมทันที ดังรูปที่ 2-10 	-

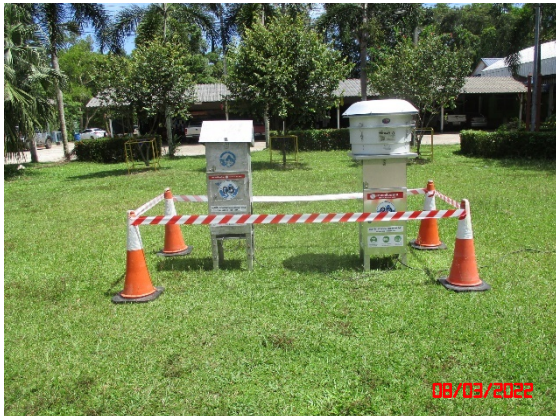
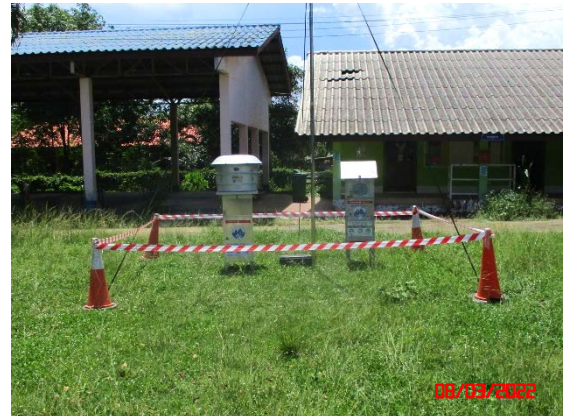
รูปที่ 2-13 การตรวจวัดคุณภาพอากาศ ระหว่างวันที่ 8-11 มีนาคม 2565

1. คุณภาพอากาศ		
1. ตรวจวัด ฝุ่นละอองแขวนลอยทั้งหมดในบรรยากาศ (Total Suspended Particulates : TSP) และปริมาณฝุ่นละอองที่มีขนาดเล็กกว่า 10 ไมครอน (PM-10) เฉลี่ยในคาบ 24 ชั่วโมง เป็นเวลา 3 วันต่อเนื่อง จำนวน 2 สถานี ได้แก่ ที่ทำการ อบต. ชากโดน (บ้านแขมungskม้น) และโรงเรียนวัดสันติวัน ปีกะ 2 ครั้ง ในช่วงเดือน มีนาคมและในช่วงเดือนพฤศจิกายน	<ul style="list-style-type: none"> ดำเนินการตรวจวัดปริมาณฝุ่นละอองแขวนลอยรวม (TSP) และปริมาณฝุ่นละอองขนาดเล็กกว่า 10 ไมครอน (PM-10) จำนวน 2 สถานี ได้แก่ ที่ทำการ อบต. ชากโดน (บ้านแขมungskม้น) และโรงเรียนวัดสันติวัน ระหว่างวันที่ 8-11 มีนาคม 2565 ดังรูปที่ 2-13 พบว่า ผลการตรวจวัดมีค่าอยู่ในเกณฑ์มาตรฐาน 	-

ที่ทำการอบต. ชากโดน (บ้านแขมungskม้น)

โรงเรียนวัดสันติวัน

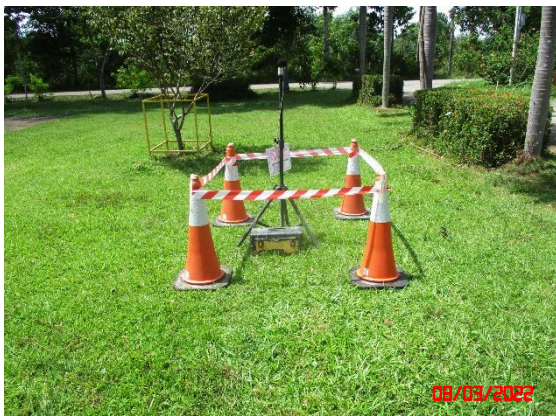
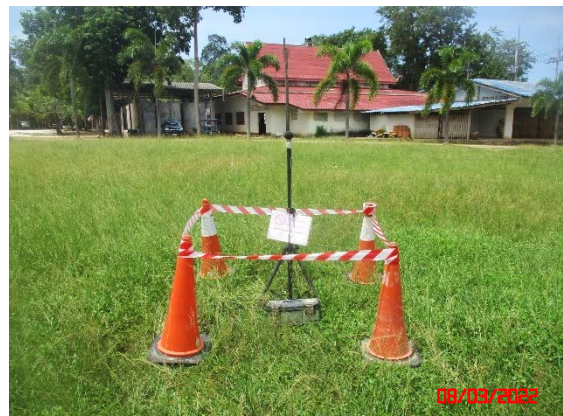
รูปที่ 2-15 การตรวจวัดระดับเสียง ระหว่างวันที่ 8-11 มีนาคม 2565

เงื่อนไขตามมาตรการ	ผลการปฏิบัติตามมาตรการ	ปัญหา อุปสรรค ที่ไม่สามารถปฏิบัติตามมาตรการ และแนวทางแก้ไข
เครื่องมือตรวจวัดระดับเสียงชนิด Integrated Sound Level Meter จำนวน 2 สถานี ได้แก่ ที่ทำการอบต. ชากโดน (บ้านแขมungskมน์) และโรงเรียนวัดสันติวัน ปีละ 2 ครั้ง ในช่วงเดือนมีนาคมและในช่วงเดือนพฤศจิกายน	8-11 มีนาคม 2565 ดังรูปที่ 2-15 พบว่า ผลการตรวจวัดมีค่าอยู่ในเกณฑ์มาตรฐาน

ที่ทำการอบต. ชากโดน (บ้านแขมungskม้น)

โรงเรียนวัดสันติวัน

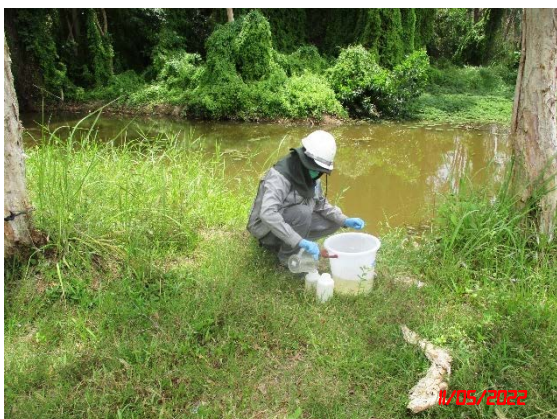
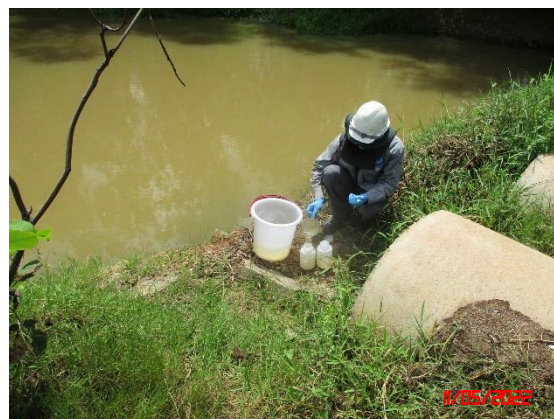
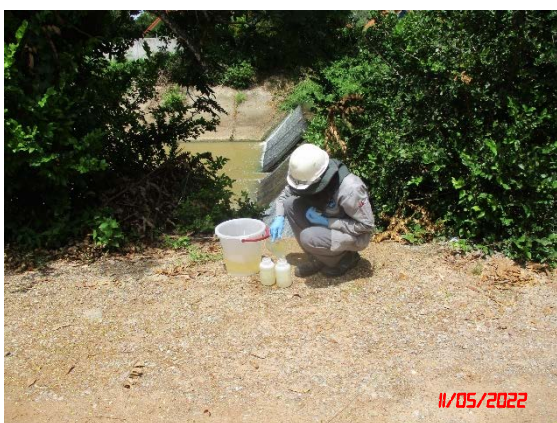
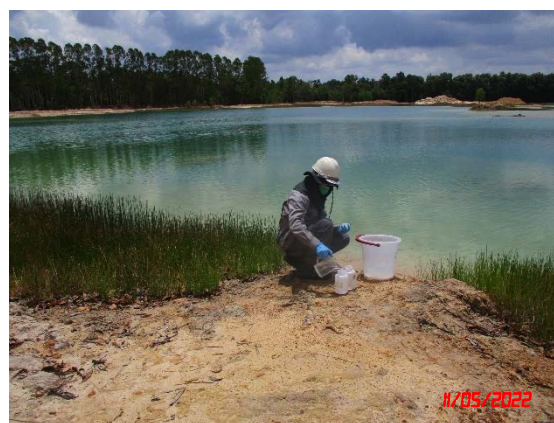
รูปที่ 2-16 การเก็บตัวอย่างน้ำผิวดิน เมื่อวันที่ 11 พฤษภาคม 2565

คลองลาวนช่วงก่อนไหลผ่านพื้นที่โครงการ

คลองลาวนช่วงที่บรรจบกับคลองสองสลึงแล้ว

คลองสองสลึงก่อนถึงพื้นที่โครงการ

บ่อดักตะกอนในชุมชนเมือง

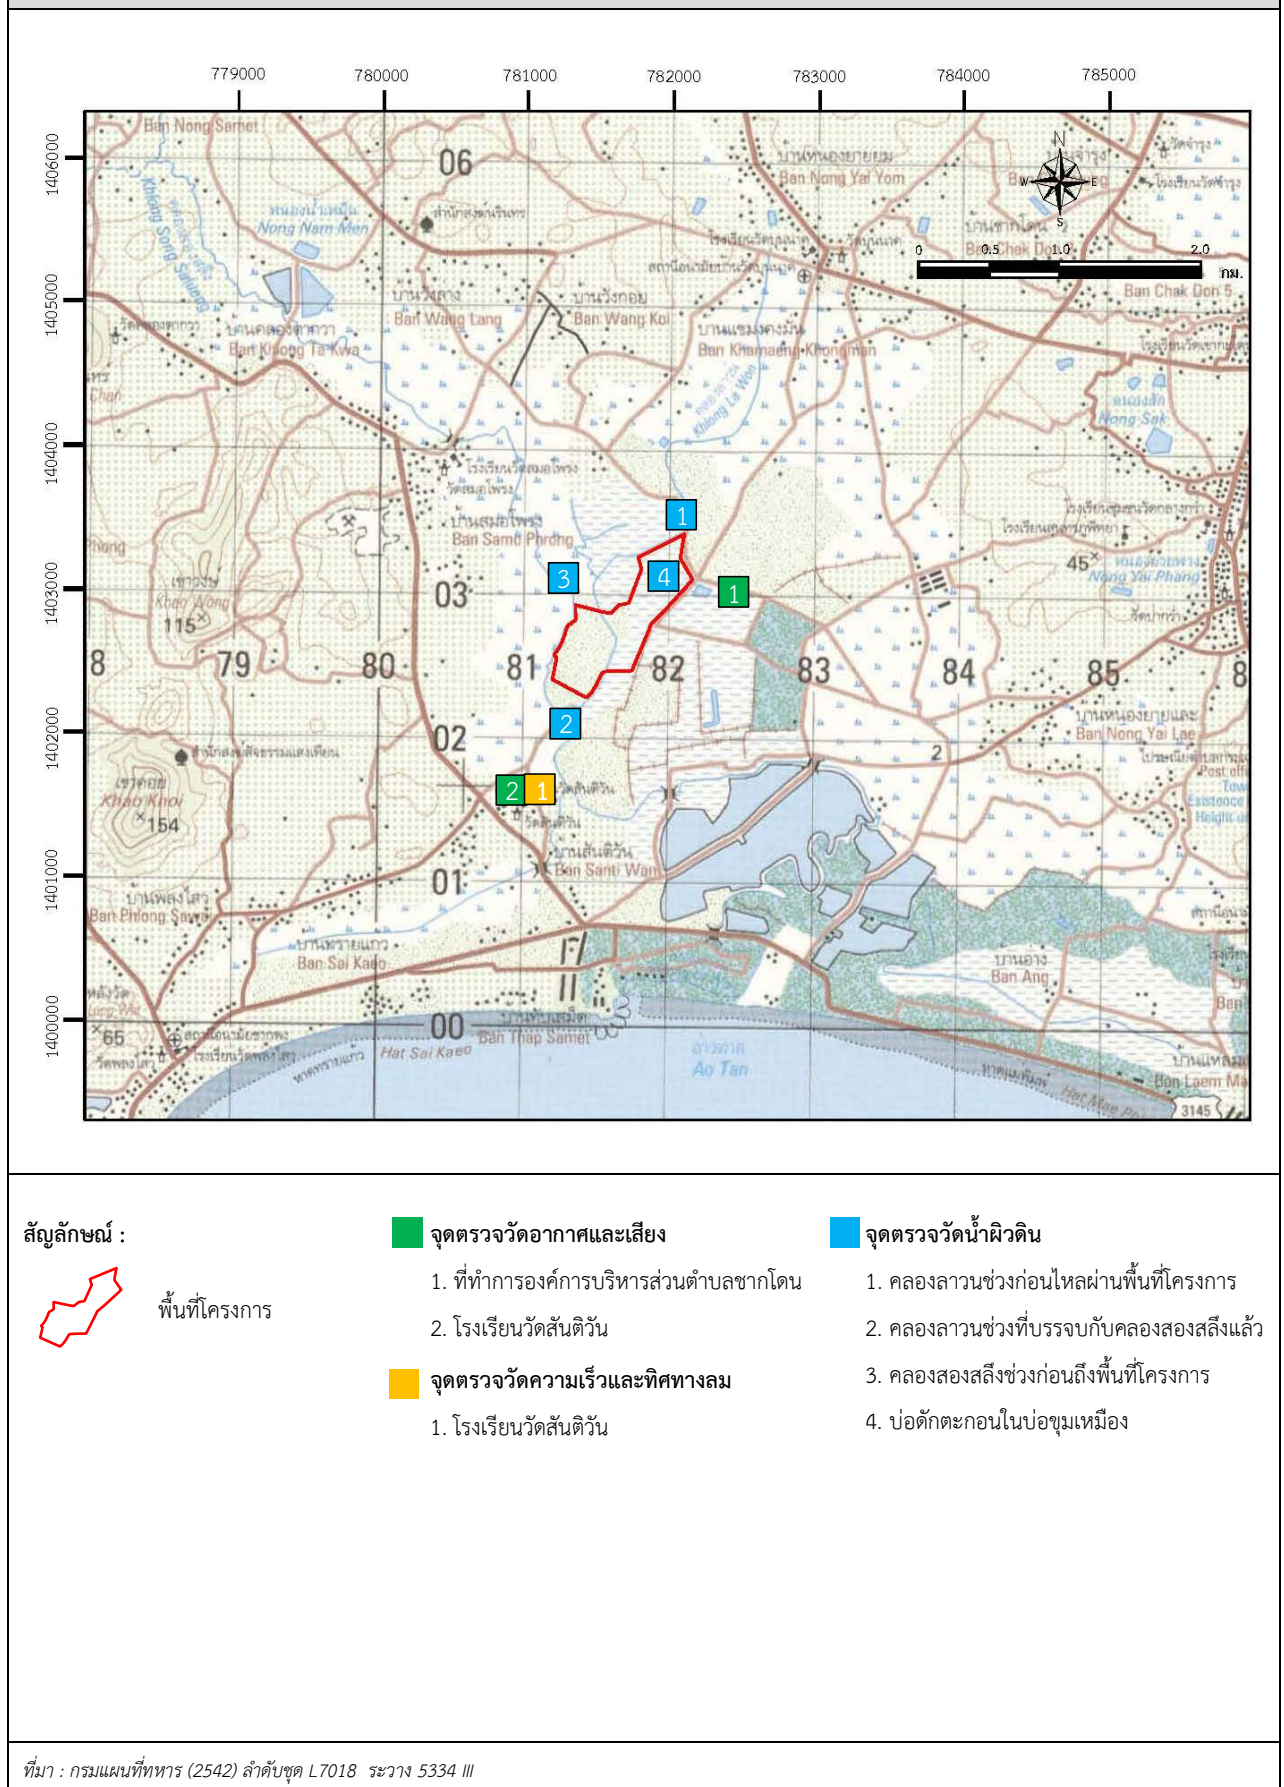
รูปที่ 2-17 แสดงตำแหน่งติดตามตรวจสอบคุณภาพสิ่งแวดล้อม

มาตรการติดตามตรวจสอบคุณภาพสิ่งแวดล้อมตามเงื่อนไขที่เห็นชอบในรายงานการวิเคราะห์ผลกระทบสิ่งแวดล้อม โครงการเหมืองแร่ทรายแก้ว ประทานบัตรที่ 30987/15946 ของห้างหุ้นส่วนจำกัด กรุงเกษม ตั้งอยู่ที่ ตำบลกร่ำ และตำบลชากโดน อำเภอกเลาง จังหวัดระยอง สำหรับสถานีตรวจวัดคุณภาพสิ่งแวดล้อมแสดงดังรูปที่ 2-17 รายละเอียดดังต่อไปนี้

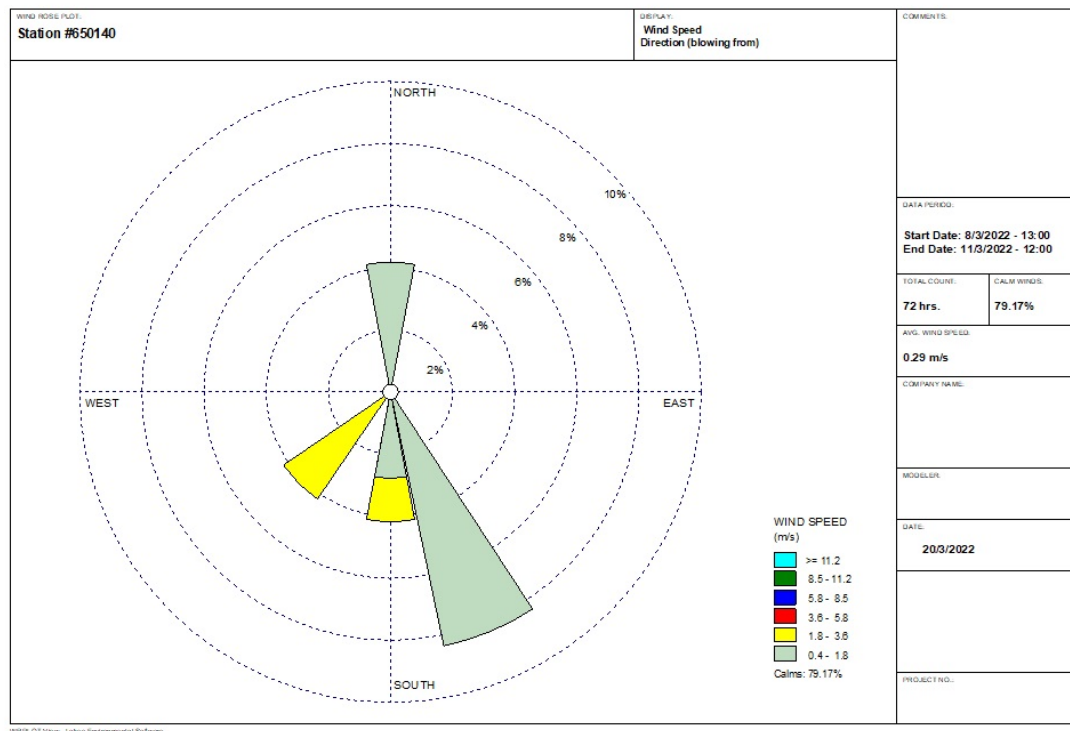
รูปที่ 2-18 แผนผังแสดงทิศทางและความเร็วลม

ข้อสรุป ทิศทางลมส่วนใหญ่พัดมาจากทิศ : ทิศใต้

ความเร็วลมส่วนใหญ่ มีค่าระหว่าง : ต่ำกว่า 0.4 m/s
