มาตรการป้องกันและแก้ไข ผลกระทบสิ่งแวดล้อมและ มาตรการติดตามตรวจสอบ คุณภาพสิ่งแวดล้อม

มาตรการป้องกันและแก้ไขผลกระทบสิ่งแวดล้อม และมาตรการติดตามตรวจสอบคุณภาพสิ่งแวดล้อม

ทางหุ้นส่วนจำกัด กรุงเทพมหานคร ได้มอบหมายให้บริษัท ไมน์ เอ็นจิเนียริง คอนซัลแตนท์ จำกัด ดำเนินการตรวจสอบผลการปฏิบัติตามมาตรการป้องกันและแก้ไขผลกระทบสิ่งแวดล้อม โครงการเหมืองแร่ทรายแก้ว ประทานบัตรที่ 31002/16147 ของทางหุ้นส่วนจำกัด กรุงเทพมหานคร ตั้งอยู่ที่ ตำบลชากพง อำเภอกะเปอร์ จังหวัดระยอง รายละเอียดดังตารางที่ 2-1 ถึงตารางที่ 2-3

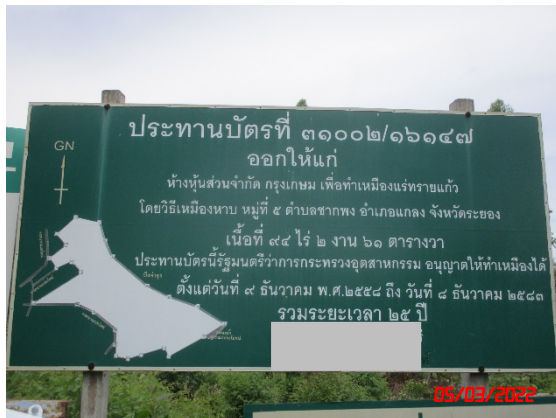
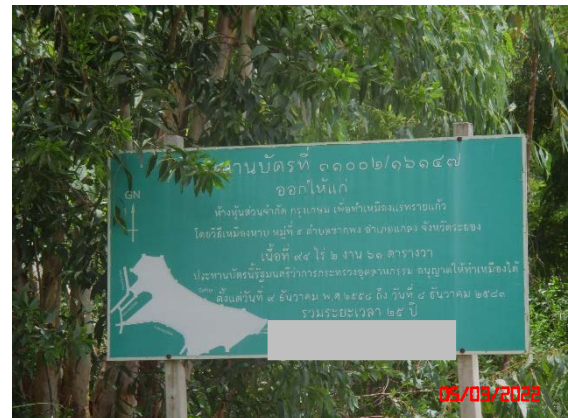
รูปที่ 2-1 ป้ายแสดงข้อมูลโครงการ

เงื่อนไขตามมาตรการ	ผลการปฏิบัติตามมาตรการ	ปัญหา อุปสรรคที่ไม่สามารถปฏิบัติตามมาตรการ และแนวทางแก้ไข
1. จัดทำป้ายประชาสัมพันธ์ที่ระบุถึงสาระสำคัญของโครงการ ประกอบด้วย ข้อมูลที่เกี่ยวกับหมายเลขประธานบัตร ชนิดแร่ เนื้อที่ ระยะเวลาการอนุญาตโครงการ และผู้รับผิดชอบ ขนาดกว้าง 1 เมตร ยาว 2 เมตร ติดตั้งไว้บริเวณด้านหน้าพื้นที่โครงการ	<ul style="list-style-type: none"> • ผู้ถือประธานบัตรได้จัดทำและติดตั้งป้ายแสดงรายละเอียดโครงการ ติดตั้งไว้บริเวณด้านหน้าพื้นที่โครงการ ให้ประชาชนสามารถมองเห็น ได้ชัดเจน ดังรูปที่ 2-1 	-

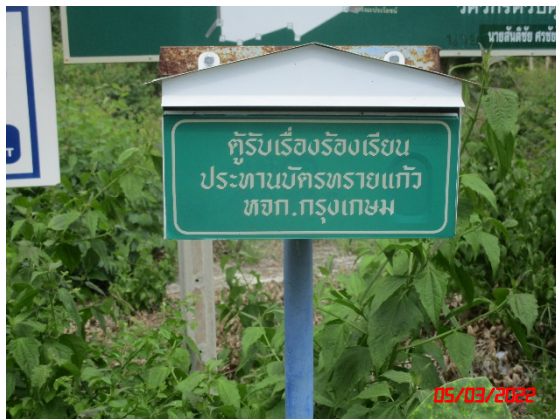
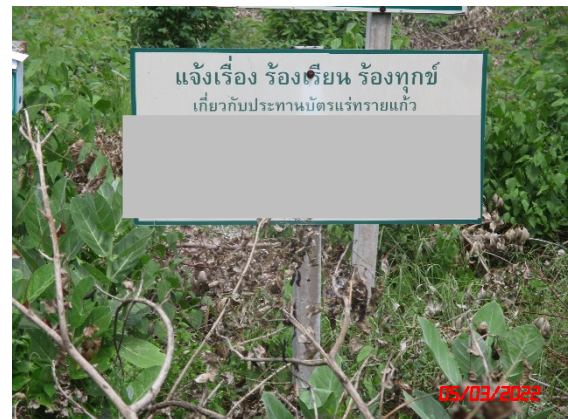
รูปที่ 2-2 กล่องรับเรื่องราวร้องทุกข์

4. กรณีที่มีการร้องเรียนจากราษฎรที่อาศัยอยู่บริเวณใกล้เคียงว่าได้รับความเดือดร้อนรำคาญจากกิจกรรมของโครงการ และกรม อุตสาหกรรมพื้นฐานและการเหมืองแร่ ได้ตรวจสอบแล้วพบว่า ผู้ถือประธานบัตรไม่ปฏิบัติตามมาตรการป้องกันและแก้ไข	<ul style="list-style-type: none"> • ผู้ถือประธานบัตรได้ติดตั้งกล่องรับเรื่องราวจึงทุกข์ พร้อมทั้งจัดทำ ป้ายแสดงข้อมูลโครงการ ได้แก่ ที่อยู่ เบอร์โทรศัพท์ ที่สามารถติดต่อ ได้ ติดตั้งไว้บริเวณด้านหน้าโครงการ ดังรูปที่ 2-2 ในกรณีที่ได้รับการ ร้องเรียนจากราษฎรที่อาศัยอยู่ในบริเวณใกล้เคียงว่าได้รับความ 	-

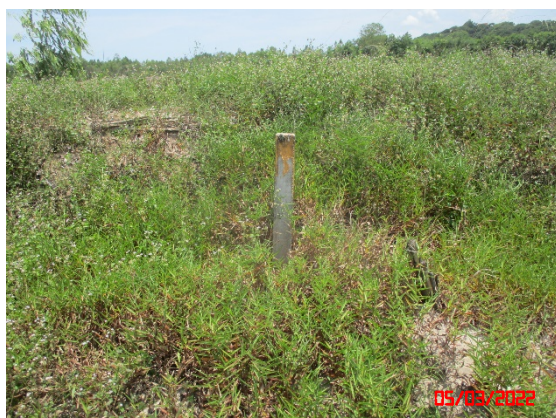
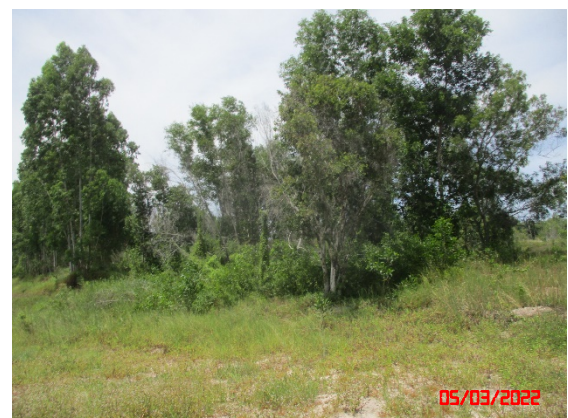
รูปที่ 2-3 แนวกันเขตไม่ทำเหมือง

เงื่อนไขตามมาตรการ	ผลการปฏิบัติตามมาตรการ	ปัญหา อุปสรรคที่ไม่สามารถปฏิบัติตามมาตรการ และแนวทางแก้ไข
1. ให้เว้นพื้นที่ไม่ทำเหมืองหรือกิจกรรมใดๆ จากแนวเขตประทานบัตรเป็นระยะอย่างน้อย 10 เมตร และกันเขตไม่ทำเหมืองเข้าใกล้บึงและหนองน้ำสาธารณะประโยชน์บริเวณแนวเขตหลักฐานที่ 4-5-6-7-8-9-10-11 ทางสาธารณประโยชน์บริเวณแนวเขตหลักฐานที่ 17-18-19-20-21 หมู่หลักฐานที่ 24-25 และหมู่หลักฐานที่ 2 ในระยะ 50 เมตร ตามที่เสนอไว้ในแผนผังโครงการ พร้อมทั้งรักษาสภาพป่าไม้และปลูกเพิ่มเติมในพื้นที่บริเวณดังกล่าว	<ul style="list-style-type: none"> ผู้ถือประทานบัตรได้กำหนดแนวเว้นไม่ทำเหมืองจากแนวเขตประทานบัตรระยะ 10 เมตร และกันเขตไม่ทำเหมืองเข้าใกล้บึงและหนองน้ำสาธารณะประโยชน์ ทางสาธารณประโยชน์ในระยะ 50 เมตร พร้อมทั้งปลูกไม้ยืนต้นโตเร็วในบริเวณพื้นที่ไม่ทำเหมืองให้มีความหนาแน่น เพื่อเป็นพื้นที่กันชน (Buffer Zone) พื้นที่การทำเหมือง ดังรูปที่ 2-3 	-

แนวกันเขตไม่ทำเหมืองระยะ 10 เมตร

แนวกันเขตไม่ทำเหมืองระยะ 50 เมตร

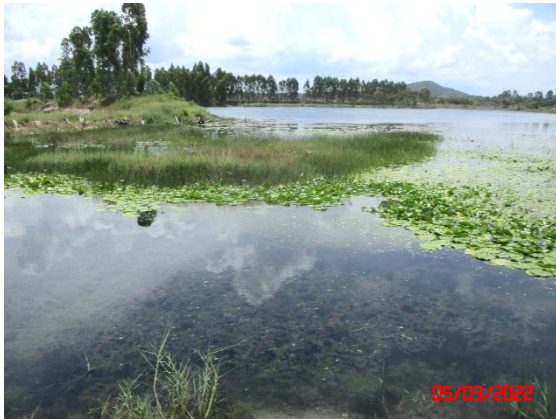
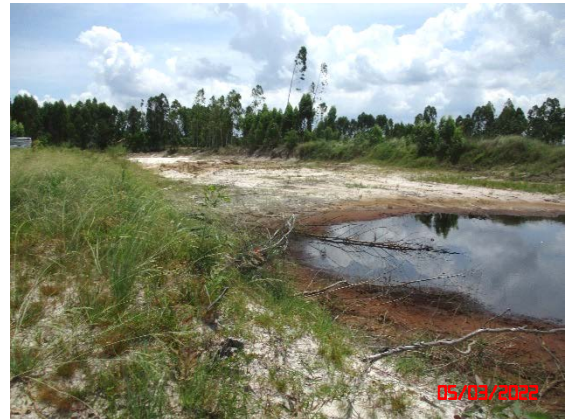
รูปที่ 2-4 พื้นที่หน้าเหมืองปัจจุบัน

2. กำหนดการเปิดหน้าเหมืองให้มีทิศทางและลำดับขั้นตอน ตลอดจนขอบเขตพื้นที่ทำเหมืองตามแผนผังโครงการทำเหมืองโดยเคร่งครัด เปิดหน้าเหมืองในลักษณะขั้นบันได ความลึกของการทำเหมืองไม่เกิน 12 เมตร ความลาดชันสุดท้ายรวมไม่เกิน 35 องศา พร้อมทั้งสร้างระบบป้องกันการพังทลายของขอบบ่อโดยการปลูกหญ้าแฝก การทำผนังคอนกรีต เป็นต้น	<ul style="list-style-type: none"> วิศวกรผู้ควบคุมของโครงการได้วางแผนในการเปิดหน้าเหมืองตามแผนผังโครงการทำเหมือง และควบคุมความลาดเอียงรวมของหน้าเหมืองไม่เกิน 35 องศา พร้อมทั้งสร้างระบบป้องกันการพังทลายของขอบบ่อโดยการปลูกหญ้าแฝก ดังรูปที่ 2-4 	-

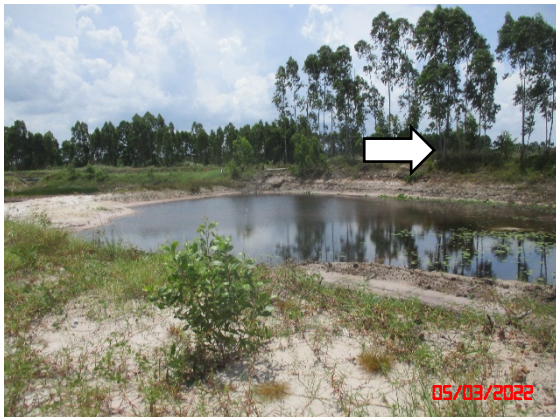
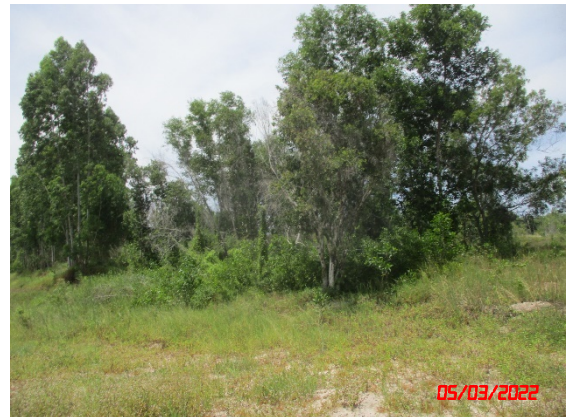
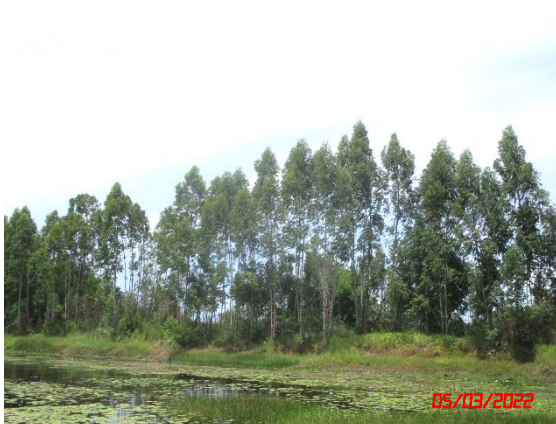
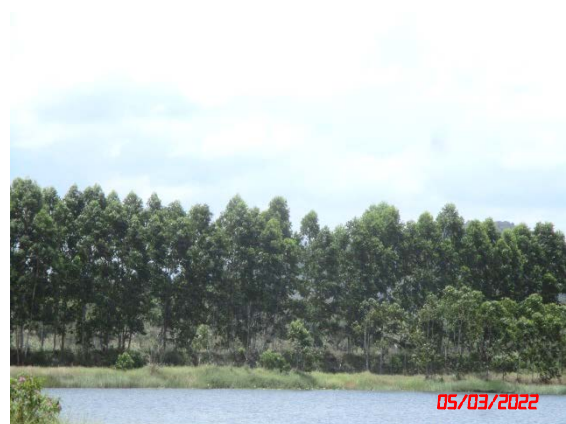
รูปที่ 2-5 คั่นทำนบดิน และแนวต้นไม้บนคั่นทำนบดิน

เงื่อนไขตามมาตรการ	ผลการปฏิบัติตามมาตรการ	ปัญหา อุปสรรคที่ไม่สามารถปฏิบัติตามมาตรการ และแนวทางแก้ไข
4. จัดทำคันดินโดยรอบพื้นที่ประทานบัตร พร้อมปลูกต้นไม้หรือหญ้า ปิดคลุมคันทำนบ เพื่อป้องกันน้ำไหลบ่าออกนอกพื้นที่ประทานบัตร	<ul style="list-style-type: none"> ผู้ถือประทานบัตรได้จัดสร้างคันดินโดยรอบพื้นที่โครงการ พร้อมทั้งปลูกต้นไม้ยืนต้นโตเร็วหรือหญ้าปิดคลุมดิน เพื่อป้องกันน้ำไหลบ่าออกนอกพื้นที่โครงการ ดังรูปที่ 2-5 	-

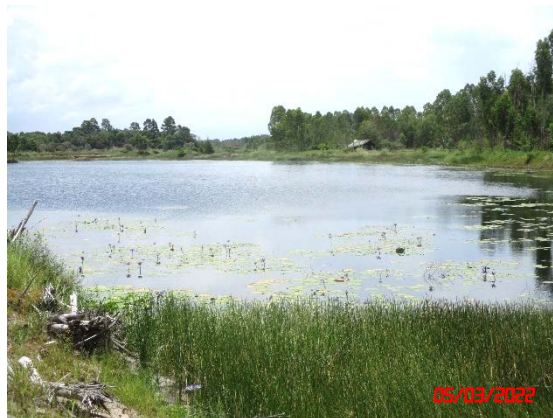
รูปที่ 2-6 บ่อรองรับน้ำ

6. จัดทำบ่อดักตะกอนหรือระบบรองรับน้ำในบ่อขุดเหมือง เพื่อรองรับให้อยู่ในพื้นที่โครงการ โดยหลีกเลี่ยงการระบายน้ำออกนอกพื้นที่ และให้นำน้ำไปใช้ประโยชน์ในกิจกรรมของโครงการ กรณีมีความจำเป็นต้องระบายน้ำออกต้องปรับคุณภาพน้ำให้อยู่ในเกณฑ์มาตรฐานคุณภาพน้ำในแหล่งน้ำผิวดินตามประกาศคณะกรรมการสิ่งแวดล้อมแห่งชาติ ฉบับที่ 8 (พ.ศ. 2537) รวมทั้งรายงานให้องค์กรปกครองส่วนท้องถิ่นที่ตั้งโครงการทราบ	<ul style="list-style-type: none"> วิศวกรผู้ควบคุมของโครงการได้ออกแบบให้จุดต่ำสุดของบ่อเหมืองเป็นบ่อบรรจบน้ำ เพื่อรองรับน้ำให้อยู่ในพื้นที่โครงการ ดังรูปที่ 2-6 โดยหลีกเลี่ยงการระบายน้ำออกนอกพื้นที่ และนำน้ำไปใช้ประโยชน์ในกิจกรรมของโครงการ หากมีความจำเป็นต้องระบายน้ำออกจะดำเนินการปรับคุณภาพน้ำให้อยู่ในเกณฑ์มาตรฐานและรายงานให้องค์กรปกครองส่วนท้องถิ่นที่ตั้งโครงการทราบ 	-

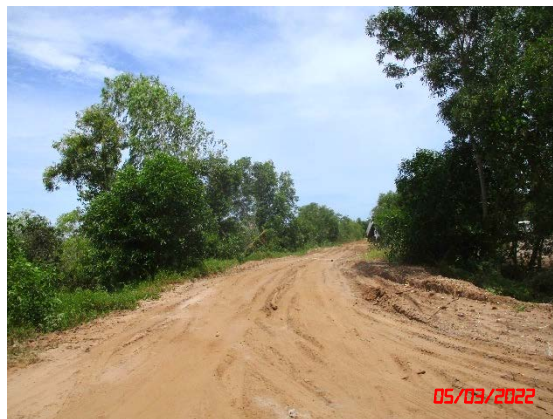
รูปที่ 2-7 เส้นทางขนส่งแร่

เงื่อนไขตามมาตรการ	ผลการปฏิบัติตามมาตรการ	ปัญหา อุปสรรคที่ไม่สามารถปฏิบัติตามมาตรการ และแนวทางแก้ไข
8. สร้างเส้นทางขนส่งแร่สายหลักภายในพื้นที่โครงการให้เป็นถนนลูกรังหรือหินบดอัดแน่นหรือประเภทอื่นที่ดีกว่า เพื่อลดผลกระทบด้านฝุ่นละออง พร้อมจัดรถราดพรมน้ำบนเส้นทางดังกล่าวในช่วงเวลาดำเนินกิจกรรม รวมทั้งจัดทำที่ล้างล้อก่อนออกจากพื้นที่โครงการ	<ul style="list-style-type: none"> ผู้ถือประทานบัตรได้ดำเนินการสร้างเส้นทางขนส่งแร่ พร้อมทั้งดูแลปรับปรุงเส้นทางขนส่งภายในพื้นที่โครงการ ให้มีสภาพที่สามารถใช้งานได้ดียู่เสมอ เพื่อลดผลกระทบด้านฝุ่นละออง ดังรูปที่ 2-7 พร้อมทำการฉีดพรมน้ำตามเส้นทางขนส่งแร่ในช่วงเวลาดำเนินกิจกรรม ดังรูปที่ 2-8 และมีการสร้างลานล้างล้อบริเวณด้านหน้าโครงการ เพื่อให้รถบรรทุกทำการล้างล้อก่อนออกจากพื้นที่โครงการ ดังรูปที่ 2-9 	-

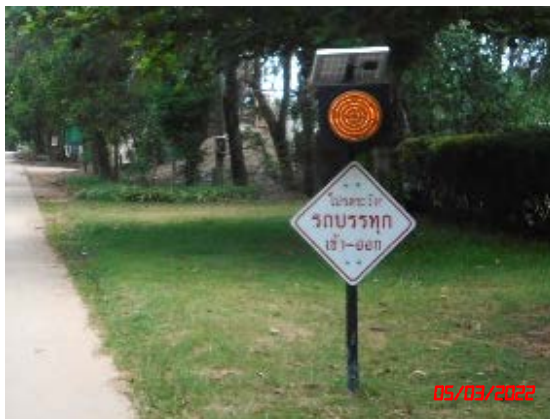
รูปที่ 2-10 ป้ายเตือนระวังรถบรรทุกเข้า-ออก

10. จัดทำป้ายสัญญาณจราจร เช่น ป้ายเตือนระวังรถบรรทุก ป้ายชะลอความเร็ว บริเวณก่อนเลี้ยวเข้า-ออกจากพื้นที่โครงการ ช่วงเชื่อมต่อกับถนนสาธารณะ	<ul style="list-style-type: none"> ผู้ถือประทานบัตรได้จัดทำและติดตั้งป้ายสัญญาณเตือนระวังรถบรรทุกเข้า-ออกจากพื้นที่โครงการ เพื่อป้องกันและลดอุบัติเหตุที่อาจจะเกิดแก่ราษฎรในชุมชนดังรูปที่ 2-10 	-

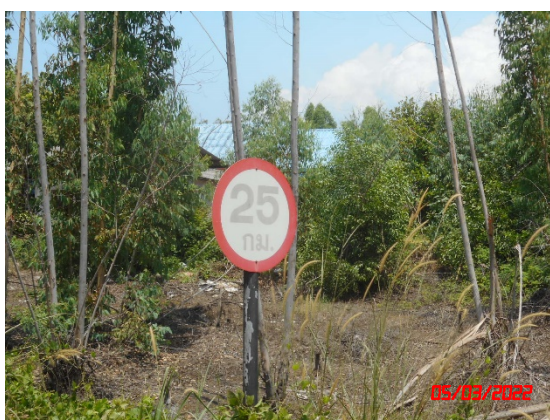
รูปที่ 2-11 ป้ายจำกัดความเร็ว

11. ใช้ผ้าปิดคลุมกระบะรถบรรทุกแร่ให้มิดชิดก่อนขนส่งแร่่ออกนอกพื้นที่โครงการและควบคุมความเร็วรถบรรทุกที่วิ่งผ่านชุมชน ไม่เกิน 25 กิโลเมตร/ชั่วโมง ในช่วงถนนลูกรัง	<ul style="list-style-type: none"> ผู้ถือประทานบัตรได้ออกกฎระเบียบเพื่อป้องกันผลกระทบในด้านคมนาคมขนส่งแร่ ดังนี้ <ul style="list-style-type: none"> ควบคุมความเร็วรถบรรทุกให้ไม่เกิน 25 กิโลเมตร/ชั่วโมง ในช่วงถนนลูกรังหรือช่วงที่ผ่านชุมชน ดังรูปที่ 2-11 รถบรรทุกขนส่งแร่ทุกคันต้องปิดคลุมผ้าใบให้มิดชิดก่อนออกนอกพื้นที่โครงการทุกครั้ง 	-

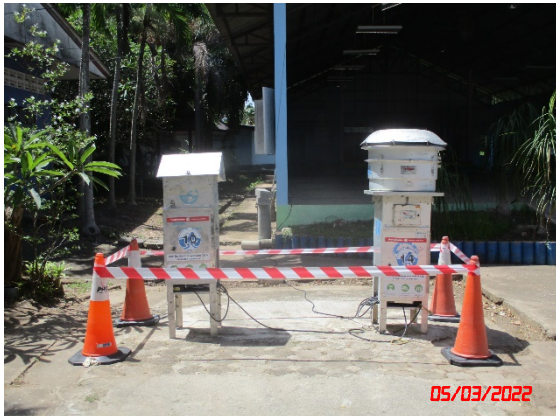
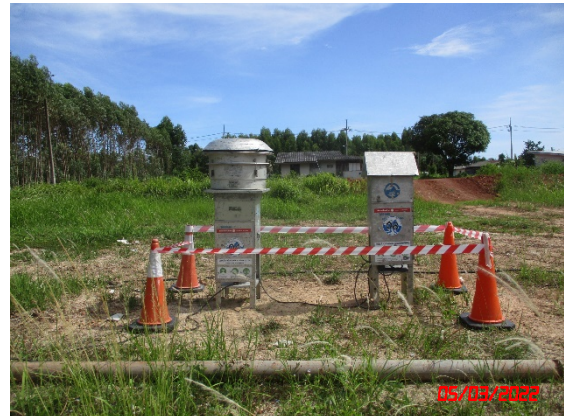
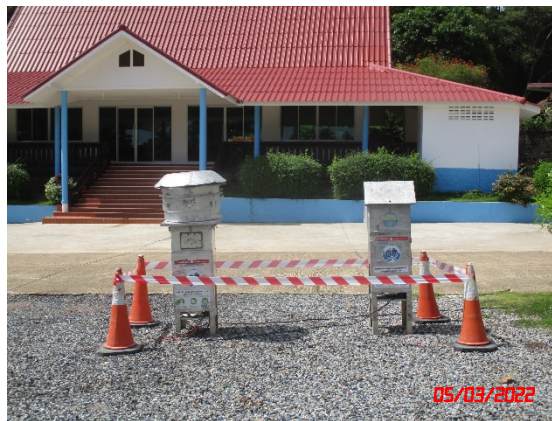
รูปที่ 2-12 การตรวจวัดคุณภาพอากาศ ระหว่างวันที่ 5-8 มีนาคม 2565

1. ตรวจวัดปริมาณฝุ่นละอองรวมในอากาศ (TSP) ปริมาณฝุ่นละอองขนาดเล็กกว่า 10 ไมครอน (PM10) ปีละ 2 ครั้ง ในช่วงเดือนมีนาคม-เมษายน และพฤศจิกายน-ธันวาคม ที่บริเวณโรงเรียนบ้านแม่หล้าชะโอน บ้านแม่หล้าชะโอน และวัดสนามรัตนาวาส	<ul style="list-style-type: none"> ดำเนินการตรวจวัดปริมาณฝุ่นละอองแขวนลอยรวม (TSP) และปริมาณฝุ่นละอองขนาดเล็กกว่า 10 ไมครอน (PM-10) จำนวน 3 สถานี ได้แก่ โรงเรียนบ้านแม่หล้าชะโอน บ้านแม่หล้าชะโอน และวัดสนามรัตนาวาส ระหว่างวันที่ 5-8 มีนาคม 2565 ดังรูปที่ 2-12 พบว่า ผลการตรวจวัดมีค่าอยู่ในเกณฑ์มาตรฐาน 	-

การตรวจวัดคุณภาพอากาศในรูปปริมาณฝุ่นละอองแขวนลอยรวม (TSP) และปริมาณฝุ่นละอองขนาดเล็กกว่า 10 ไมครอน (PM-10) โครงการเหมืองแร่ทรายแก้ว ประทานบัตรที่ 31002/16147 ของ ห้างหุ้นส่วนจำกัด กรุงเกษม โดยทำการตรวจวัดบริเวณโรงเรียนบ้านมาบเหลาชะโอน บ้านเหลาชะโอน และวัดสนามรัตนาวาส ระหว่างวันที่ 5-8 มีนาคม 2565 ผลการตรวจวัดแสดงดังตารางที่ 2-4 หนังสือรับรองผลการตรวจวัดทางห้องปฏิบัติการดังเอกสารแนบ 8 เอกสารสอบเทียบเครื่องมือดังเอกสารแนบ 9 เอกสารอนุญาตขึ้นทะเบียนห้องปฏิบัติการวิเคราะห์ดังเอกสารแนบ 10

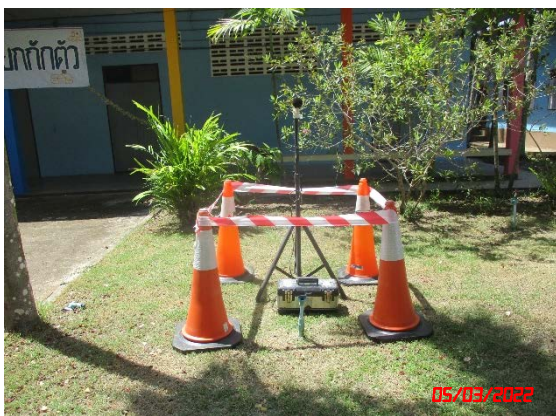
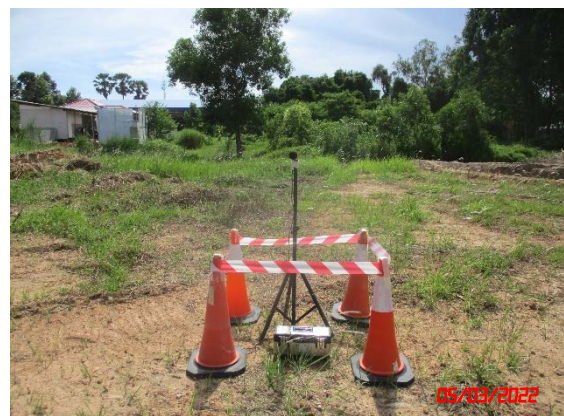
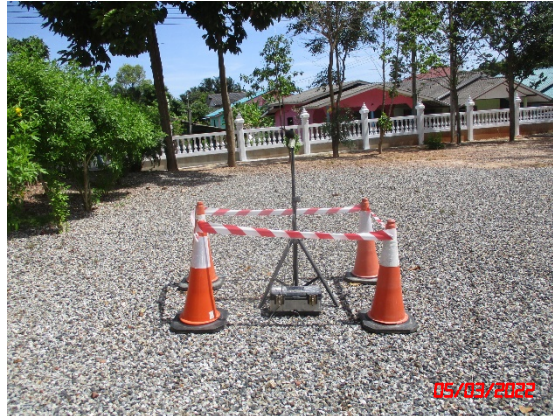
รูปที่ 2-13 การตรวจวัดระดับเสียง ระหว่างวันที่ 5-8 มีนาคม 2565

2. ตรวจวัดระดับความดังของเสียงเฉลี่ยโดยทั่วไปในรอบ 24 ชั่วโมง ปีละ 2 ครั้ง ในช่วงเดือนมีนาคม-เมษายน และพฤศจิกายน-ธันวาคม ที่บริเวณโรงเรียนบ้านแม่หล้าชะโอน บ้านแม่หล้าชะโอน และวัดสนามรัตนาวาส	<ul style="list-style-type: none"> ดำเนินการตรวจวัดระดับเสียงเฉลี่ย 24 ชั่วโมง (Leq 24 hrs.) และระดับเสียงสูงสุด (L_{max}) จำนวน 3 สถานี ได้แก่ โรงเรียนบ้านแม่หล้าชะโอน บ้านแม่หล้าชะโอน และวัดสนามรัตนาวาส ระหว่างวันที่ 5-8 มีนาคม 2565 ดังรูปที่ 2-13 พบว่า ผลการตรวจวัดมีค่าอยู่ในเกณฑ์มาตรฐาน 	-

การตรวจวัดระดับเสียงเฉลี่ย 24 ชั่วโมง (L_{eq} 24 hrs.) และระดับเสียงสูงสุด (L_{max}) โครงการเหมืองแร่ทรายแก้ว ประทานบัตรที่ 31002/16147 ของห้างหุ้นส่วนจำกัด กรุงเกษม โดยทำการตรวจวัดบริเวณโรงเรียนบ้านมาบเหลาชะโอน บ้านเหลาชะโอน และวัดสนามรัตนาวาส ระหว่างวันที่ 5-8 มีนาคม 2565 ผลการตรวจวัดแสดงดังตารางที่ 2-5 หนังสือรับรองผลการตรวจวัดทางห้องปฏิบัติการดังเอกสารแนบ 8 เอกสารสอบเทียบเครื่องมือดังเอกสารแนบ 9 เอกสารอนุญาตขึ้นทะเบียนห้องปฏิบัติการวิเคราะห์ดังเอกสารแนบ 10

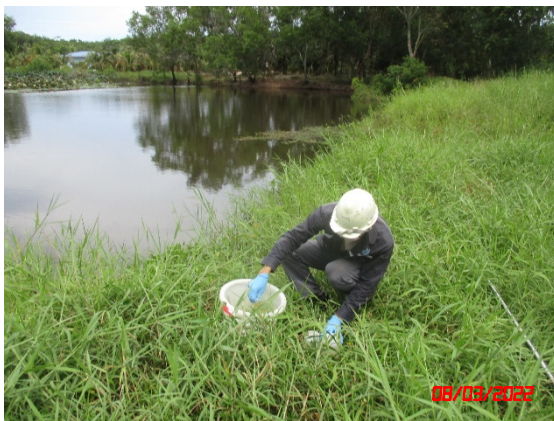
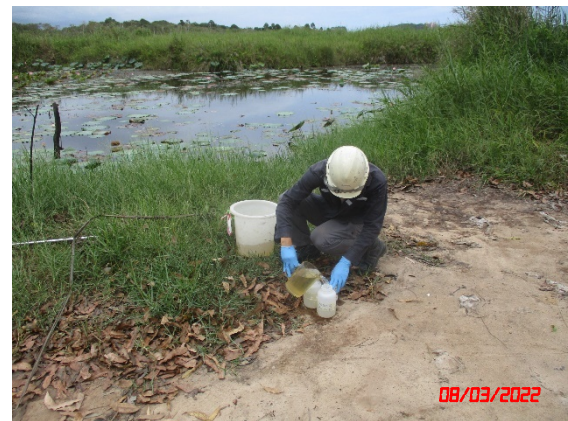
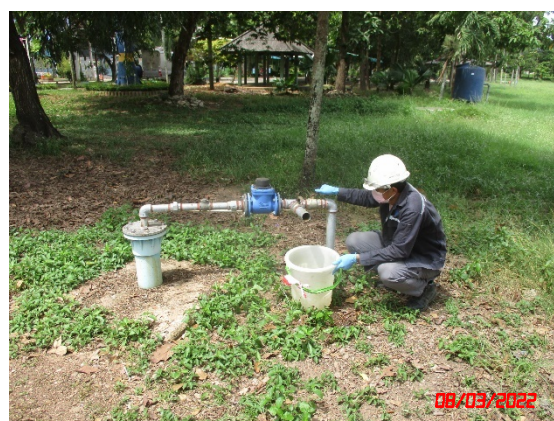
รูปที่ 2-14 การเก็บตัวอย่างน้ำ เมื่อวันที่ 8 มีนาคม 2565

3. ตรวจวัดคุณภาพน้ำผิวดินและน้ำใต้ดิน ปีละ 2 ครั้ง ในช่วงเดือนมีนาคม-เมษายน และเดือนพฤศจิกายน-ธันวาคม ดังนี้ น้ำผิวดิน บ้านแม่หล้าชะโอน และเขาวังเฉลาโอน น้ำใต้ดินบ่อน้ำบาดาลโรงเรียนบ้านแม่หล้าชะโอน โดยให้วิเคราะห์ค่า pH, Turbidity, Total Suspended Solids ,Total Dissolved Solids ,Total Hardness, Sulfate, Total Iron, Arsenic, Cadmium และ Lead	<ul style="list-style-type: none"> ดำเนินการเก็บตัวอย่างน้ำผิวดินและน้ำใต้ดิน จำนวน 3 สถานี ได้แก่ บ้านแม่หล้าชะโอน เขาวังเฉลาโอน และบ่อน้ำบาดาลโรงเรียนบ้านแม่หล้าชะโอน เมื่อวันที่ 8 มีนาคม 2565 ดังรูปที่ 2-14 พบว่า ผลการวิเคราะห์มีค่าอยู่ในเกณฑ์มาตรฐาน 	-

การวิเคราะห์คุณภาพน้ำผิวดินรอบโครงการเหมืองแร่ทรายแก้ว ประทานบัตรที่ 31002/16147 ของห้างหุ้นส่วนจำกัด กรุงเกษม โดยทำการเก็บตัวอย่างน้ำบริเวณบ้านเหล่าชะโอน และเขาวังเฉลาโอน เมื่อวันที่ 8 มีนาคม 2565 ผลการวิเคราะห์แสดงดังตารางที่ 2-7 หนังสือรับรองผลการวิเคราะห์ทางห้องปฏิบัติการดังเอกสารแนบ 8 เอกสารสอบเทียบเครื่องมือดังเอกสารแนบ 9 และเอกสารอนุญาตขึ้นทะเบียนห้องปฏิบัติการวิเคราะห์ดังเอกสารแนบ 10

การวิเคราะห์คุณภาพน้ำใต้ดินรอบโครงการเหมืองแร่ทรายแก้ว ประทานบัตรที่ 31002/16147 ของห้างหุ้นส่วนจำกัด กรุงเกษม โดยทำการเก็บตัวอย่างบ่อน้ำบาดาลโรงเรียนบ้านมาบเหล้าชะโอน เมื่อวันที่ 8 มีนาคม 2565 ผลการวิเคราะห์แสดงดังตารางที่ 2-9 หนังสือรับรองผลการวิเคราะห์ทางห้องปฏิบัติการดังเอกสารแนบ 8 เอกสารสอบเทียบเครื่องมือดังเอกสารแนบ 9 และเอกสารอนุญาตขึ้นทะเบียนห้องปฏิบัติการวิเคราะห์ดังเอกสารแนบ 10

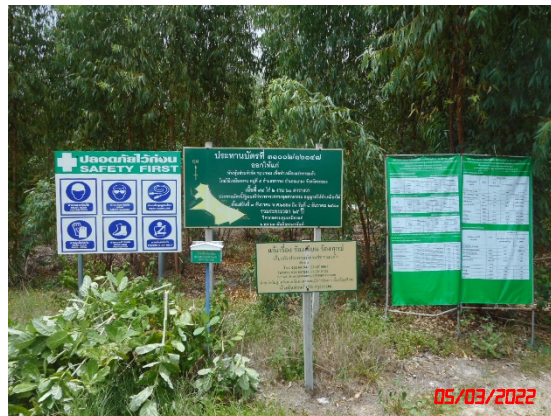
รูปที่ 2-15 ป้ายประชาสัมพันธ์ผลการตรวจวัดคุณภาพสิ่งแวดล้อม

5. จัดทำป้ายแสดงผลการติดตามตรวจสอบคุณภาพสิ่งแวดล้อมและผลการปฏิบัติตามมาตรการป้องกันและแก้ไขผลกระทบสิ่งแวดล้อมที่กำหนด ติดตั้งไว้บริเวณด้านหน้าโครงการ และสำนักงานองค์การบริหารส่วนตำบลซากพง	<ul style="list-style-type: none"> ผู้ถือประทานบัตรได้จัดทำและติดตั้งป้ายแสดงผลการติดตามตรวจสอบคุณภาพสิ่งแวดล้อมและผลการปฏิบัติตามมาตรการป้องกันและแก้ไขผลกระทบสิ่งแวดล้อมโดยติดตั้งไว้บริเวณด้านหน้าโครงการ และบริเวณที่สามารถมองเห็นได้อย่างชัดเจนดังรูปที่ 2-15 	-

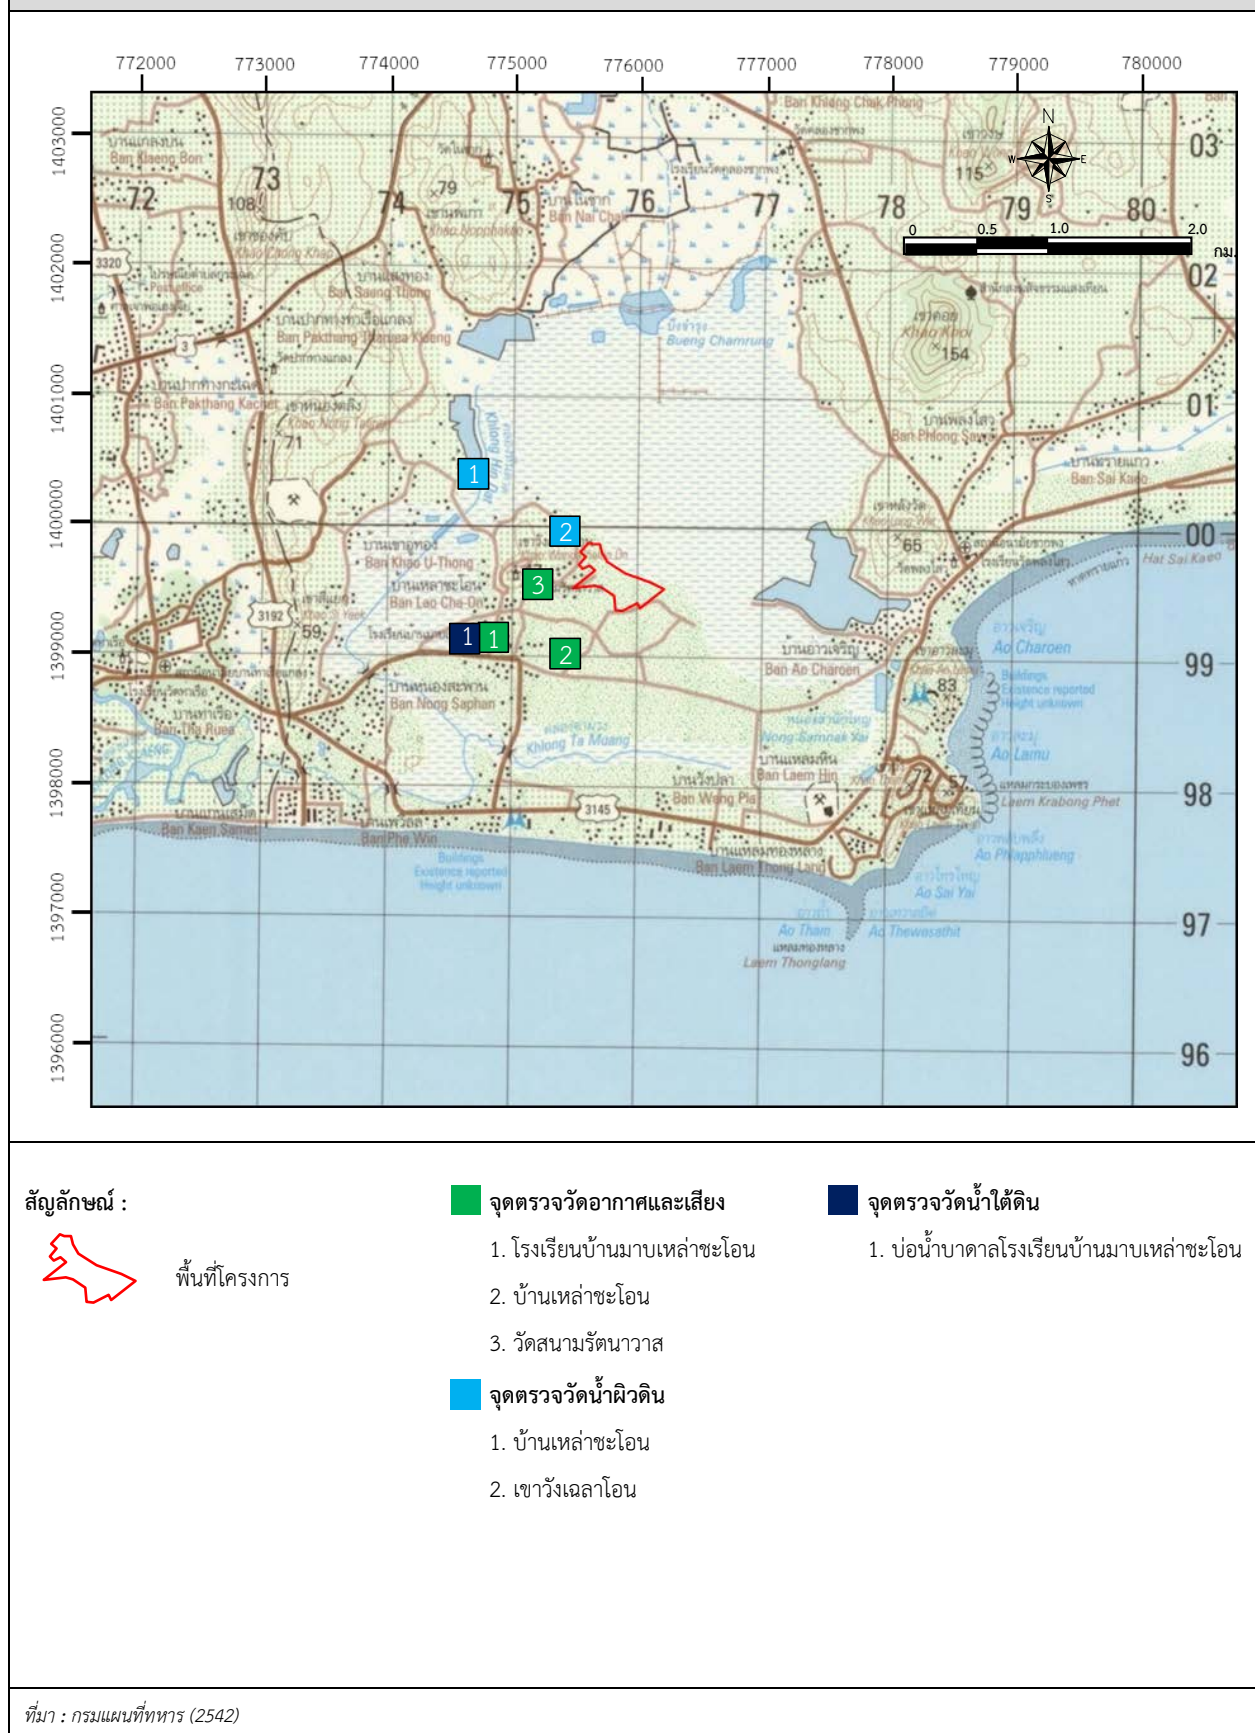
รูปที่ 2-16 แสดงตำแหน่งติดตามตรวจสอบคุณภาพสิ่งแวดล้อม

มาตรการติดตามตรวจสอบคุณภาพสิ่งแวดล้อม ตามเงื่อนไขที่เห็นชอบในรายงานการวิเคราะห์ผลกระทบสิ่งแวดล้อม โครงการเหมืองแร่ทรายแก้ว ประทานบัตรที่ 31002/16147 ของทางหุ้นส่วนจำกัด กรุงเทพมหานคร ตั้งอยู่ที่ ตำบลซากพวง อำเภอกาหลง จังหวัดระยอง สำหรับสถานีตรวจวัดคุณภาพสิ่งแวดล้อมแสดงดังรูปที่ 2-16 รายละเอียดดังนี้

- โรงเรียนบ้านมาบเหลาชะโอน UTM 47 P 0774878 E, 1399101 N.
- บ้านเหลาชะโอน UTM 47 P 0775191 E, 1398913 N.
- วัดสนามรัตนาวาส UTM 47 P 0774908 E, 1399490 N.
