บทที่ 3
มาตรการติดตามตรวจสอบคุณภาพสิ่งแวดล้อม

ตารางที่ 3-1 ผลการตรวจสอบการปฏิบัติตามมาตรการติดตามตรวจสอบคุณภาพสิ่งแวดล้อม

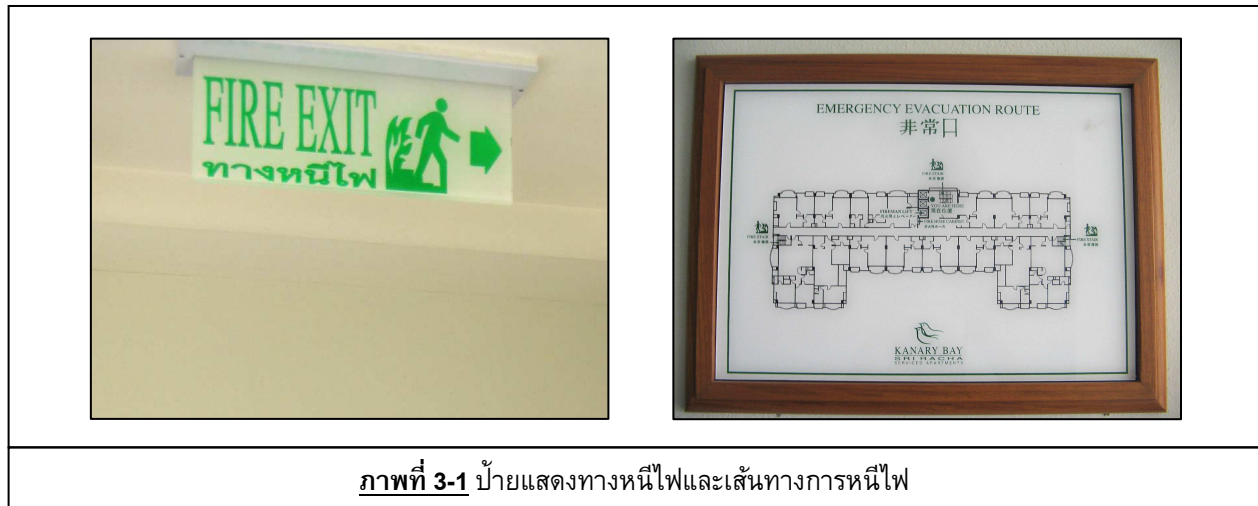
- ตรวจสอบป้ายแสดงทางหนีไฟและเส้นทาง การหนีไฟให้อยู่ในสภาพดี	/	-	ทางโครงการฯ ได้ดำเนินการตรวจสอบป้ายหนีไฟให้อยู่ ในสภาพดีอยู่เสมอเพื่อให้พร้อมสำหรับสถานการณ์ฉุกเฉิน	-	ภาพที่ 3-1

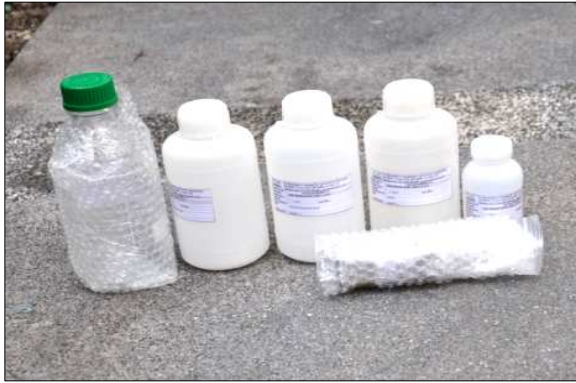
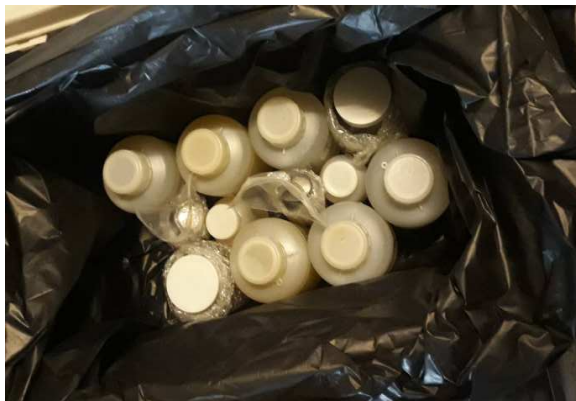
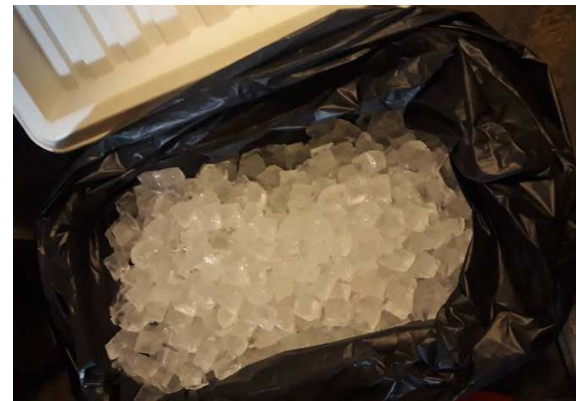
ภาพที่ 3-3 การเก็บตัวอย่างน้ำทิ้งหลังจากการผ่านการบำบัด

ทางโครงการฯ ได้ดำเนินการติดตามตรวจสอบคุณภาพน้ำทิ้งเป็นประจำทุกเดือน จากการติดตามตรวจสอบคุณภาพน้ำทิ้งจากระบบบำบัดน้ำเสีย ประจำปีเดือนมกราคม – มิถุนายน 2565 ทางโครงการฯ ทำการเก็บตัวอย่างน้ำทิ้งหลังการผ่านการบำบัดน้ำเสียอาคาร (ภาคผนวก ก) ส่งวิเคราะห์ทางห้องปฏิบัติการทำการตรวจวิเคราะห์โดยบริษัทเอกชน (ภาคผนวก ค) เพื่อทำการประเมินผลการตรวจวิเคราะห์ทางห้องปฏิบัติการ เทียบกับค่ามาตรฐานน้ำทิ้งอาคารประเภท ข (ภาคผนวก ข) สามารถสรุปได้ดังตารางที่ 3 - 2 ถึงตารางที่ 3 - 4

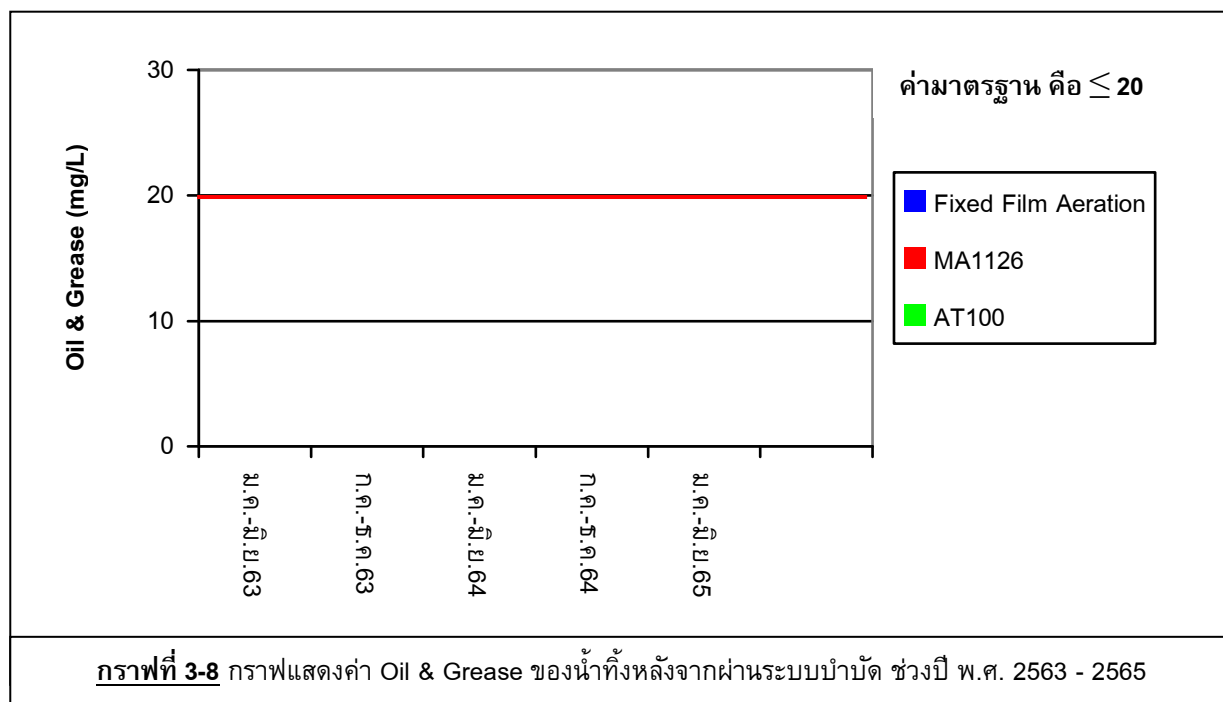
(8) Oil & Grease - ผลผลวิเคราะห์ย้อนหลัง 3 ปี = Not Detectable (ND < 3 mg/L)
