โครงการเหมืองแร่หินอุตสาหกรรมชนิดหินปูน เพื่ออุตสาหกรรมก่อสร้าง  
และแร่โดโลไมต์ ประทานบัตรที่ 33964/16442

ห้างหุ้นส่วนจำกัด คีลาเขาน้อย

ตำบลเขาน้อย อำเภอนาทม จังหวัดน่าน

## มาตรการป้องกันและแก้ไขผลกระทบสิ่งแวดล้อม และมาตรการติดตามตรวจสอบคุณภาพสิ่งแวดล้อม

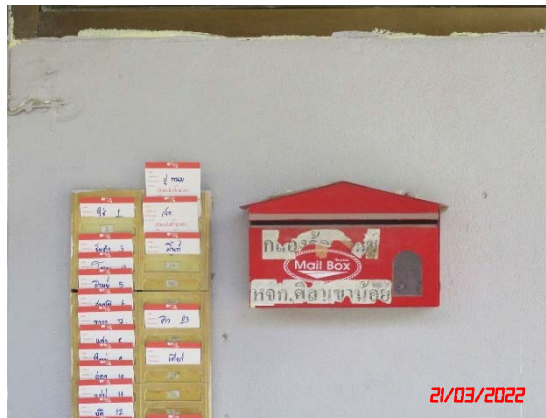
รูปที่ 2-1 กล่องรับเรื่องราวร้องทุกข์ความเดือดร้อน

เงื่อนไขตามมาตรการ	ผลการปฏิบัติตามมาตรการ	ปัญหา อุปสรรค ที่ไม่สามารถปฏิบัติ ตามมาตรการ และแนวทางแก้ไข
1. ให้มีจุดรับเรื่องราวร้องทุกข์ความเดือดร้อนของประชาชนที่เกิดจากกิจกรรมการทำเหมืองแร่ และกิจกรรมที่เกี่ยวข้อง และในกรณีที่มีผู้ร้องเรียน ผู้ถือประทานบัตรจะต้องดำเนินการแก้ไขและให้ความช่วยเหลือด้วยความเป็นธรรม	<ul style="list-style-type: none"> <li>ผู้ถือประทานบัตรได้ติดตั้งกล่องรับเรื่องราวร้องทุกข์ความเดือดร้อนของประชาชนที่เกิดจากกิจกรรมการทำเหมืองแร่ และกิจกรรมที่เกี่ยวข้อง ไว้บริเวณสำนักงานโรงโม่หินของโครงการ ดังรูปที่ 2-1 กรณีที่มีผู้ร้องเรียน ผู้ถือประทานบัตรจะดำเนินการแก้ไขและให้ความช่วยเหลือด้วยความเป็นธรรม</li> </ul>	-

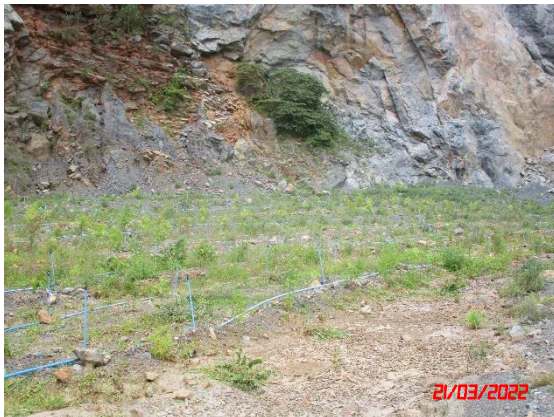
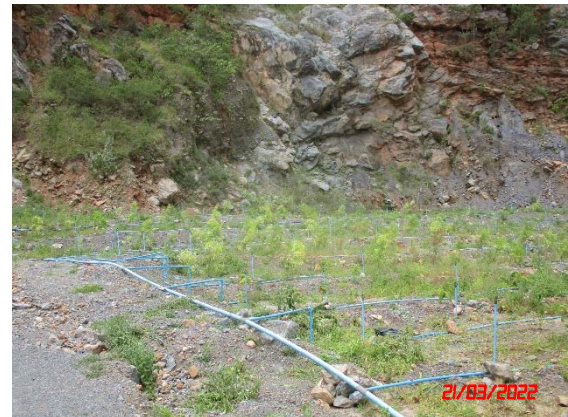
รูปที่ 2-2 การปรับปรุงพื้นที่พื้นที่โครงการที่ผ่านการทำเหมืองแร่แล้ว

2. ให้ทำการปรับปรุงฟื้นฟูพื้นที่โครงการที่ผ่านการทำเหมืองแร่แล้ว และพื้นที่สิ้นสุดการใช้ประโยชน์แล้วตามแผนงานการฟื้นฟูพื้นที่ผ่านการทำเหมืองแร่ที่ได้เสนอไว้ในรายงานการประเมินผลกระทบสิ่งแวดล้อม พร้อมทั้งให้รายงานผลการดำเนินงานให้สำนักงานนโยบายและแผนทรัพยากรธรรมชาติและสิ่งแวดล้อม และกรมอุตสาหกรรมพื้นฐานและการเหมืองแร่ทราบทุกปี	<ul style="list-style-type: none"> <li>เนื่องจากพื้นที่ประทานบัตรที่ 33964/16442 ได้ขออนุญาตประทานบัตรทับพื้นที่เดิม ผู้ถือประทานบัตรจึงได้ร่วมกับวิศวกรผู้ควบคุมของโครงการดำเนินการปรับปรุงฟื้นฟูพื้นที่โครงการที่ผ่านการทำเหมืองแร่แล้ว และพื้นที่สิ้นสุดการใช้ประโยชน์ ดังรูปที่ 2-2 พร้อมทั้งรายงานผลการดำเนินงานให้สำนักงานนโยบายและแผนทรัพยากรธรรมชาติและสิ่งแวดล้อม และกรมอุตสาหกรรมพื้นฐานและการเหมืองแร่ทราบทุกปี ดังเอกสารแนบ 3</li> </ul>	-

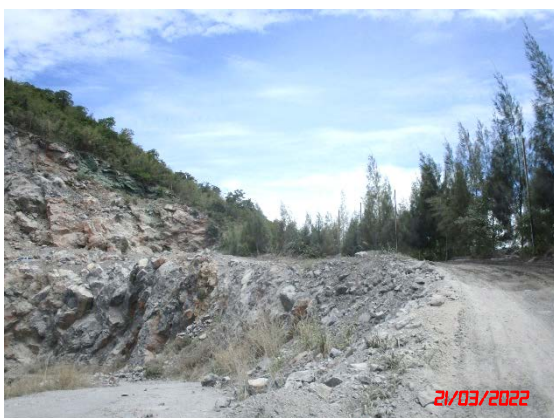
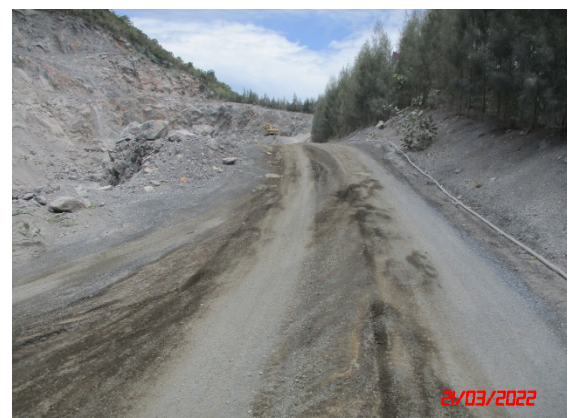
รูปที่ 2-3 แนวเขตพื้นที่เว้นไม่ทำเหมือง

1. ให้ดูแลรักษาไม้ยืนต้นในบริเวณพื้นที่แนวกันเขตไม่ทำเหมือง เพื่อใช้เป็นแนวกรองฝุ่นซึ่งสามารถลดการฟุ้งกระจายของฝุ่นละอองจากพื้นที่หน้าเหมืองของโครงการ	<ul style="list-style-type: none"> <li>ผู้ถือประทานบัตรได้ดูแลรักษาไม้ยืนต้นในบริเวณพื้นที่แนวกันเขตไม่ทำเหมือง เพื่อใช้เป็นแนวกรองฝุ่น ลดการฟุ้งกระจายของฝุ่นละอองจากพื้นที่หน้าเหมืองของโครงการ ดังรูปที่ 2-3</li> </ul>	-

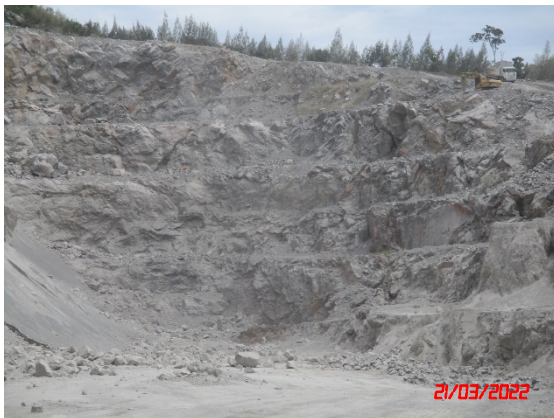
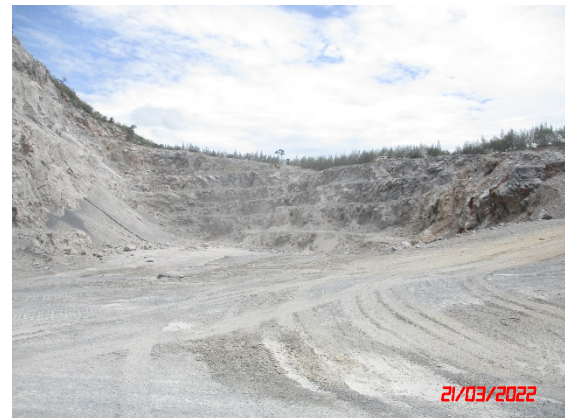
รูปที่ 2-4 พื้นที่หน้าเหมืองปัจจุบัน

3. กำหนดให้ออกแบบหน้าเหมืองในลักษณะเป็นขั้นบันได โดยจะให้มี ความสูงขั้นบันไดสุดท้ายไม่เกิน 10 เมตร และกว้างขั้นบันไดสุดท้าย ไม่น้อยกว่า 10 เมตร และควบคุมความลาดชันทั้งหมด (Overall Slope) ไม่เกิน 45 องศา พร้อมทั้งตรวจสอบสภาพหน้าเหมืองให้อยู่ ในสภาพที่ปลอดภัยจากการพังทลายก่อนเข้าปฏิบัติงานในแต่ละวัน	● วิศวกรผู้ควบคุมของโครงการได้ออกแบบหน้าเหมืองในลักษณะเป็น ขั้นบันได และควบคุมความลาดชันทั้งหมด (Overall Slope) ไม่เกิน 45 องศา พร้อมทั้งตรวจสอบสภาพหน้าเหมืองให้อยู่ในสภาพที่ ปลอดภัยจากการพังทลายก่อนเข้าปฏิบัติงานในแต่ละวัน ดังรูปที่ 2-4	-

2. ให้เปิดหน้าเหมืองในลักษณะขั้นบันได โดยให้แต่ละชั้นมีความสูงขั้นบันไดสุดท้ายไม่เกิน 10 เมตร และมีความกว้างขั้นบันไดสุดท้ายไม่น้อยกว่า 10 เมตร และต้องควบคุมความลาดชันทั้งหมด (Overall Slope) ไม่ให้เกิน 45 องศา เพื่อป้องกันไม่ให้เกิดการพังถล่มหรือการร่วงหล่นของดินและเศษหิน ซึ่งจะทำให้บริเวณหน้าเหมืองมีสภาพที่ปลอดภัยอยู่เสมอ	<ul style="list-style-type: none"> <li>วิศวกรผู้ควบคุมของโครงการได้เปิดหน้าเหมืองในลักษณะขั้นบันได และควบคุมความลาดชันทั้งหมด (Overall Slope) ไม่เกิน 45 องศา เพื่อป้องกันไม่ให้เกิดการพังถล่มหรือการร่วงหล่นของดินและเศษหิน ซึ่งจะทำให้บริเวณหน้าเหมืองมีสภาพที่ปลอดภัยอยู่เสมอ ดังรูปที่ 2-4</li> </ul>	-

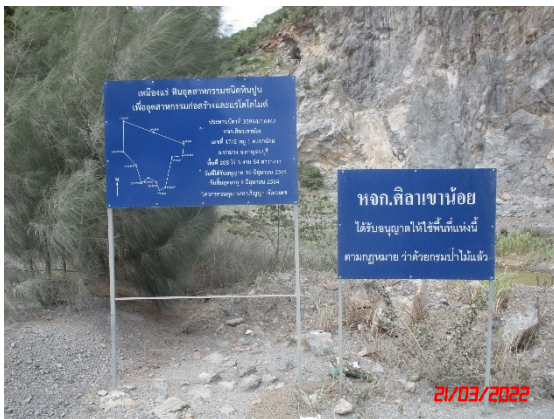
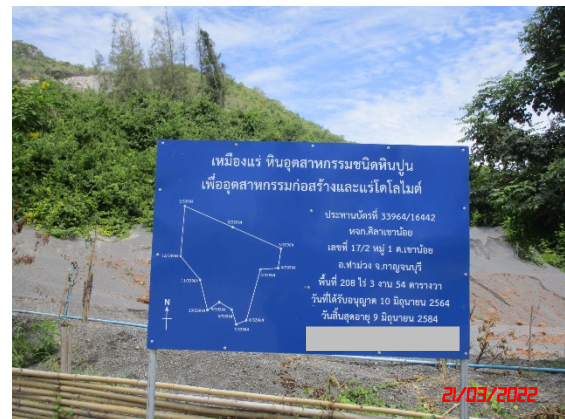
รูปที่ 2-5 ป้ายแสดงขอบเขตพื้นที่โครงการ และข้อมูลเกี่ยวกับโครงการ

4. ให้ดูแลป้ายแสดงขอบเขตพื้นที่โครงการและขอบเขตการทำเหมือง และป้ายแสดงข้อมูลเกี่ยวกับโครงการ ได้แก่ หมายเลขประทานบัตร เนื้อที่ ระยะเวลาการทำเหมือง ผู้รับผิดชอบ และหมายเลขโทรศัพท์ ที่สามารถติดต่อได้ บริเวณโครงการให้สามารถใช้งานได้อยู่เสมอ เพื่อให้ง่ายต่อการตรวจสอบพื้นที่และการปฏิบัติงานบริเวณโครงการ	● ผู้ถือประทานบัตรได้ดูแลป้ายแสดงขอบเขตพื้นที่โครงการและ ขอบเขตการทำเหมือง และป้ายแสดงข้อมูลเกี่ยวกับโครงการ บริเวณ โครงการให้สามารถใช้งานได้อยู่เสมอ เพื่อให้ง่ายต่อการตรวจสอบ พื้นที่และการปฏิบัติงานบริเวณโครงการ ดังรูปที่ 2-5	-

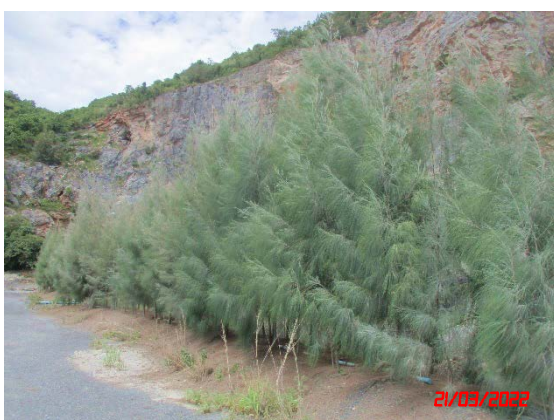
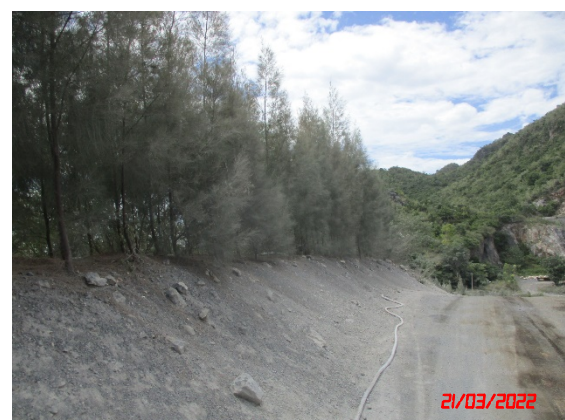
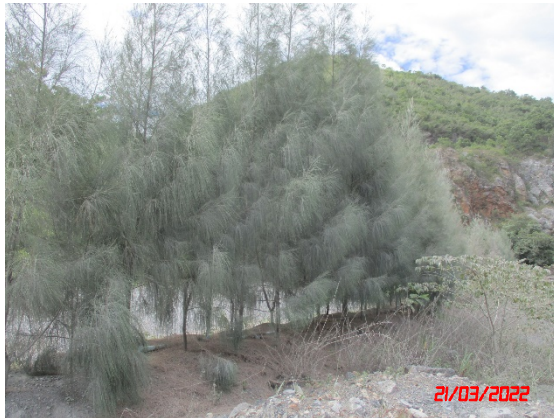
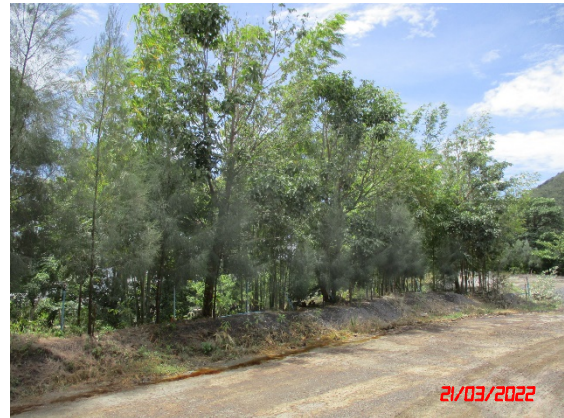
รูปที่ 2-6 แนวต้นไม้บนคันทำนบดิน

6. ให้ปลูกพืชคลุมดิน เช่น หญ้าแฝก พืชตระกูลถั่ว และปลูกไม้ยืนต้นโตเร็วและพันธุ์ไม้ท้องถิ่น บริเวณคันทำนบ พร้อมดูแลรักษาต้นไม้ที่ปลูกไว้ให้เจริญเติบโตอย่างสม่ำเสมอ หากพบว่าต้นไม้ตายหรือไม่เจริญเติบโต ให้ทำการปลูกซ่อมแซมโดยทันที	<ul style="list-style-type: none"> <li>ผู้ถือประทานบัตรได้ปลูกพืชคลุมดินบริเวณคันทำนบ พร้อมทั้งดูแลรักษาต้นไม้ที่ปลูกไว้ให้เจริญเติบโตอย่างสม่ำเสมอ หากพบว่าต้นไม้ตายหรือไม่เจริญเติบโต จะทำการปลูกซ่อมแซมโดยทันที ดังรูปที่ 2-6</li> </ul>	-

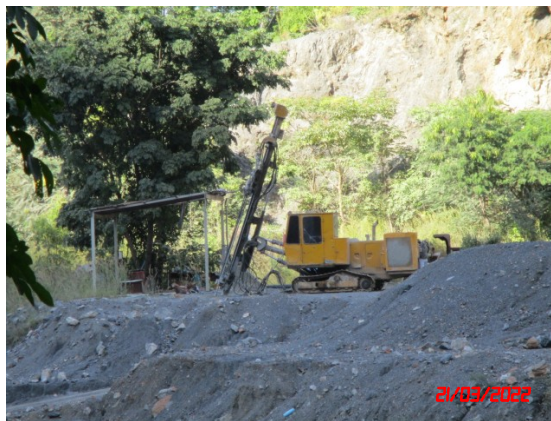
รูปที่ 2-7 เครื่องเจาะรูระเบิด

เงื่อนไขตามมาตรการ	ผลการปฏิบัติตามมาตรการ	ปัญหา อุปสรรค ที่ไม่สามารถปฏิบัติตามมาตรการ และแนวทางแก้ไข
2. การเจาะรูระเบิดจะต้องติดตั้งเครื่องมืออุดฝุ่นที่บริเวณหัวเจาะ พร้อมทั้งมีถังพักฝุ่นเพื่อป้องกันการฟุ้งกระจายของฝุ่นละอองในบรรยากาศ	<ul style="list-style-type: none"> <li>การเจาะรูระเบิด วิศวกรผู้ควบคุมของโครงการได้ติดตั้งเครื่องมืออุดฝุ่นที่บริเวณหัวเจาะ พร้อมทั้งมีถังพักฝุ่นเพื่อป้องกันการฟุ้งกระจายของฝุ่นละอองในบรรยากาศ ดังรูปที่ 2-7</li> </ul>	-

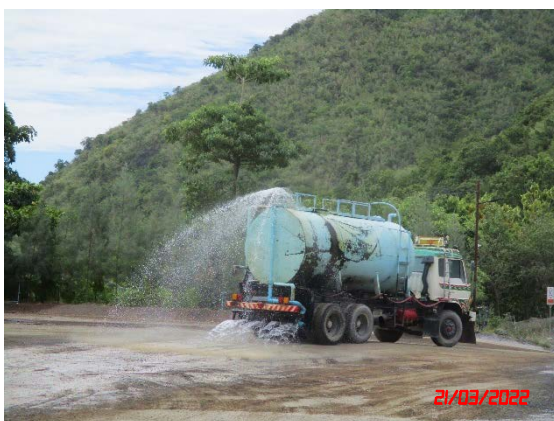
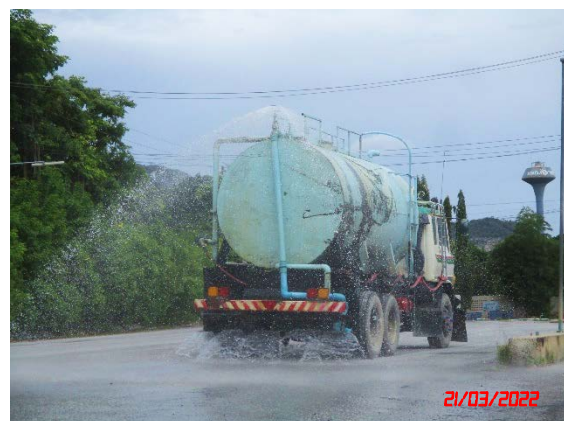
รูปที่ 2-8 การฉีดพรมน้ำบริเวณพื้นที่โครงการ

3. จัดให้มีรถบรรทุกน้ำคอยฉีดพรมน้ำที่บริเวณหน้าเหมือง เส้นทางลำเลียงขนส่งแร่ บริเวณพื้นที่โรงโม่หิน และลานกองแร่ให้ชุ่มชื้นอยู่เสมอ เพื่อป้องกันและลดการฟุ้งกระจายของฝุ่นละออง	<ul style="list-style-type: none"> <li>การดำเนินการของโครงการได้มีมาตรการลดผลกระทบด้านการฟุ้งกระจายของฝุ่นละอองจากการขนส่งแร่ภายในพื้นที่โครงการ โดยได้ฉีดพรมน้ำบริเวณหน้าเหมือง เส้นทางลำเลียงขนส่งแร่ บริเวณพื้นที่โรงโม่หิน และลานกองแร่ให้ชุ่มชื้นอยู่เสมอ เพื่อป้องกันและลดการฟุ้งกระจายของฝุ่นละออง ดังรูปที่ 2-8</li> </ul>	-

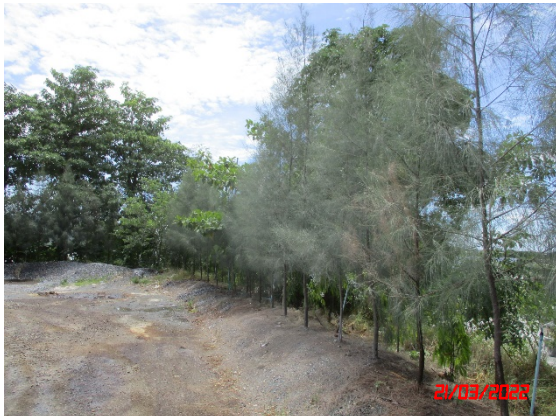
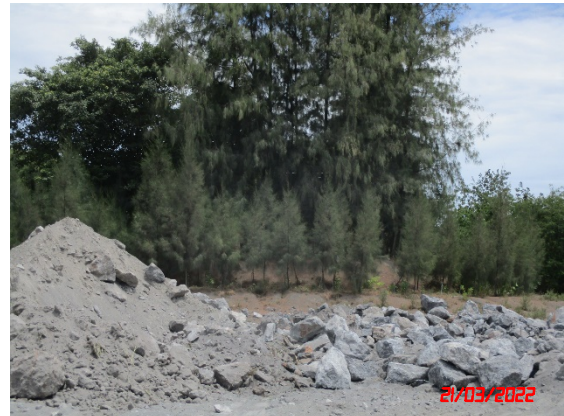
รูปที่ 2-9 แนวต้นไม้บริเวณโรงโม่หิน

4. ให้ดูแลไม่ย่นตันโตเร็วที่ปลูกไว้บริเวณโรงโม่หินให้เจริญเติบโตได้ดีอยู่เสมอ เพื่อเป็นการปิดกั้นทิศทางลม เสียง และเป็นตัวกรองฝุ่นละอองออกสู่ภายนอก อีกทั้งยังช่วยลดผลกระทบทางด้านทัศนียภาพ	<ul style="list-style-type: none"> <li>ผู้ถือประทานบัตรได้ดูแลไม่ย่นตันโตเร็วที่ปลูกไว้บริเวณโรงโม่หินให้เจริญเติบโตได้ดีอยู่เสมอ เพื่อเป็นการปิดกั้นทิศทางลม เสียง และเป็นตัวกรองฝุ่นละอองออกสู่ภายนอก และลดผลกระทบทางด้านทัศนียภาพ ดังรูปที่ 2-9</li> </ul>	-

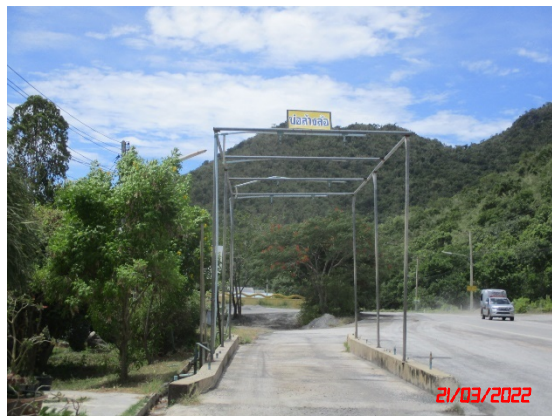
รูปที่ 2-10 ลานล้างล้อรถบรรทุก

5. ให้ดูแลระบบบ่อล้างล้อ และระบบสเปรย์น้ำบริเวณพื้นที่โรงโม่หินให้อยู่ในสภาพที่ใช้งานได้อย่างมีประสิทธิภาพอยู่เสมอ โดยรถบรรทุกทุกคันจะต้องล้างล้อก่อนออกจากโรงโม่หิน	<ul style="list-style-type: none"> <li>ผู้ถือประทานบัตรได้ดูแลระบบบ่อล้างล้อ และระบบสเปรย์น้ำบริเวณพื้นที่โรงโม่หินให้อยู่ในสภาพที่ใช้งานได้อย่างมีประสิทธิภาพอยู่เสมอ โดยรถบรรทุกทุกคันจะต้องล้างล้อก่อนออกจากโรงโม่หิน ดังรูปที่ 2-10</li> </ul>	-

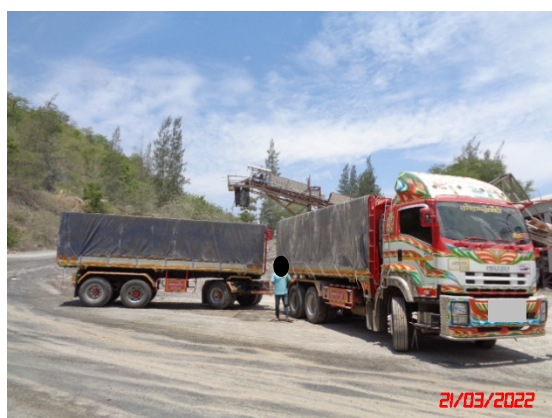
รูปที่ 2-11 การปิดคลุมผ้าใบรถบรรทุก

6. การขนส่งแร่ออกสู่เส้นทางสาธารณะทุกครั้ง จะต้องใช้ผ้าใบคลุมรถบรรทุก เพื่อป้องกันการร่วงหล่นของแร่ และการฟุ้งกระจายของฝุ่นแร่	<ul style="list-style-type: none"> <li>ผู้ถือประทานบัตรได้ออกกฏระเบียบกำหนดให้การขนส่งแร่ออกสู่เส้นทางสาธารณะทุกครั้ง จะต้องใช้ผ้าใบคลุมรถบรรทุก เพื่อป้องกันการร่วงหล่นของแร่ และการฟุ้งกระจายของฝุ่นแร่ ดังรูปที่ 2-11</li> </ul>	-

7. ให้มีการปิดคลุมกระบะรถบรรทุกด้วยผ้าใบก่อนลำเลียงแร่ออกสู่แหล่งรับซื้อภายนอกทุกคัน เพื่อลดการฟุ้งกระจายของฝุ่นละออง	<ul style="list-style-type: none"> <li>ผู้ถือประทานบัตรได้ออกกฎระเบียบให้มีการปิดคลุมกระบะรถบรรทุกด้วยผ้าใบก่อนลำเลียงแร่ออกสู่แหล่งรับซื้อภายนอกทุกคัน เพื่อลดการฟุ้งกระจายของฝุ่นละออง ดังรูปที่ 2-11</li> </ul>	-

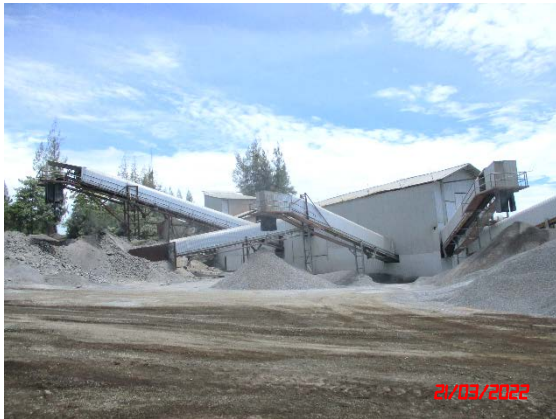
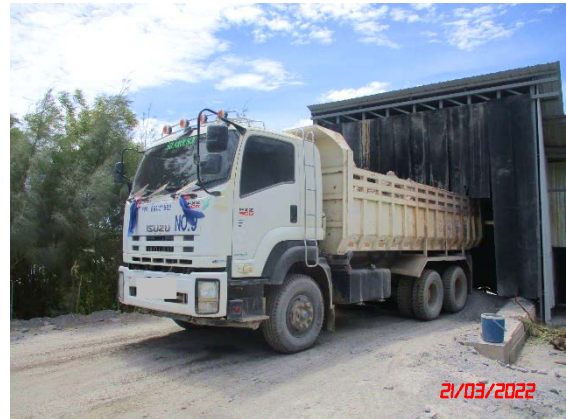
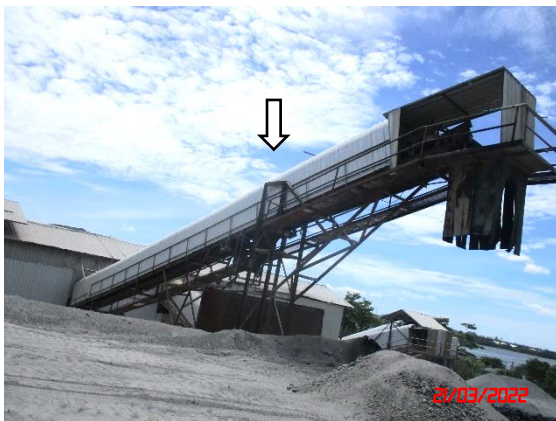
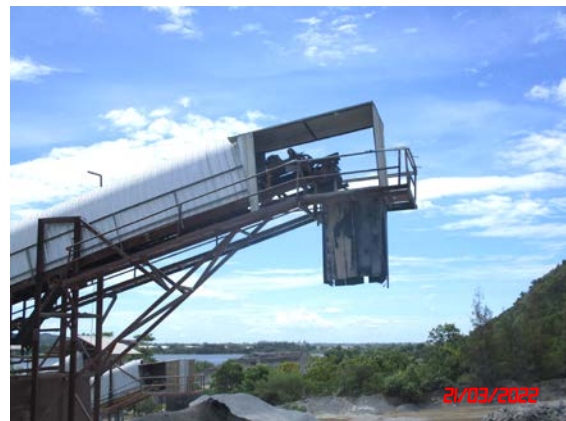
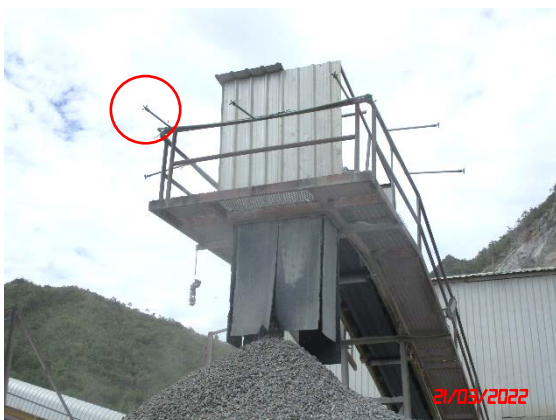
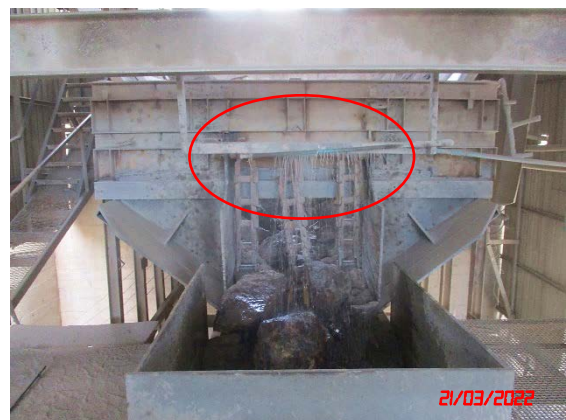
รูปที่ 2-12 ระบบป้องกันผลกระทบสิ่งแวดล้อมบริเวณโรงโม่หินของโครงการ

เงื่อนไขตามมาตรการ	ผลการปฏิบัติตามมาตรการ	ปัญหา อุปสรรค ที่ไม่สามารถปฏิบัติตามมาตรการ และแนวทางแก้ไข
7. ให้ดูแลรักษาและปรับปรุงระบบป้องกันผลกระทบสิ่งแวดล้อมของโรงโม่หินให้เป็นไปตามประกาศกรมอุตสาหกรรมพื้นฐานและการเหมืองแร่เมื่อวันที่ 12 มกราคม พ.ศ. 2548 เรื่อง ให้โรงโม่บดหรือย่อยหินมีระบบป้องกันผลกระทบสิ่งแวดล้อม	<ul style="list-style-type: none"> <li>ผู้ถือประทานบัตรได้ดูแลรักษาและปรับปรุงระบบป้องกันผลกระทบสิ่งแวดล้อมของโรงโม่หินให้เป็นไปตามประกาศกรมอุตสาหกรรมพื้นฐานและการเหมืองแร่ เมื่อวันที่ 12 มกราคม พ.ศ. 2548 เรื่อง ให้โรงโม่บดหรือย่อยหินมีระบบป้องกันผลกระทบสิ่งแวดล้อม ดังรูปที่ 2-12</li> </ul>	-
<b>3. ระดับเสียง แรงสั่นสะเทือน และหินปลิว</b>

อาคารปิดคลุมโรงโม่หิน

อาคารปิดคลุมยู่รับหินใหญ่

หลังคาปิดคลุมสายพานลำเลียง

อุ้งครอบปลายสายพานลำเลียง

ระบบสเปรย์น้ำปลายสายพานลำเลียง

ระบบสเปรย์น้ำยู่รับหินใหญ่

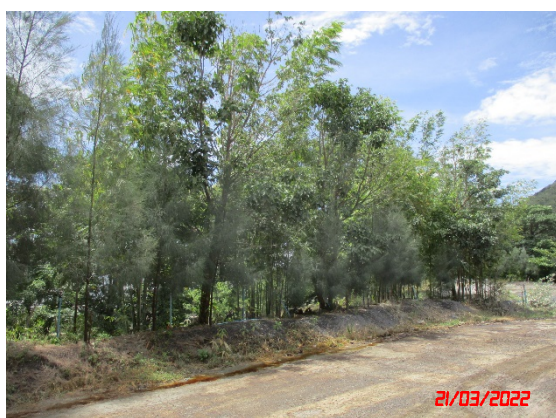
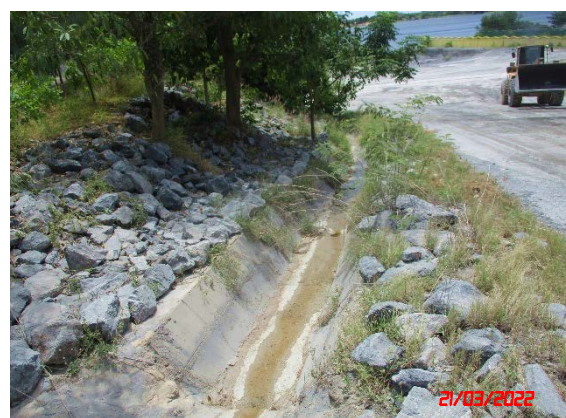
### รูปที่ 2-15 คั่นทำนบดิน และคูระบายน้ำ

<p>4. ในกรณีที่มีผู้ได้รับผลกระทบจากการใช้วัตถุระเบิดของโครงการทางโครงการต้องรีบดำเนินการแก้ไข และมีการชดเชยค่าเสียหายให้แก่ผู้ได้รับผลกระทบโดยเร็วภายหลังจากการได้รับการร้องเรียน</p>	<ul style="list-style-type: none"> <li>● ในกรณีที่มีผู้ได้รับผลกระทบจากการใช้วัตถุระเบิดของโครงการ ผู้ถือประทานบัตรจะดำเนินการแก้ไข และมีการชดเชยค่าเสียหายให้แก่ผู้ได้รับผลกระทบโดยเร็วภายหลังจากการได้รับการร้องเรียน</li> </ul>	-
<b>4. อุทกวิทยาและคุณภาพน้ำ</b>		
<p>1. ให้สร้างคันทำนบดินอัดแน่นและระบายน้ำ บริเวณแนวเขตพื้นที่โครงการด้านทิศเหนือ โดยแนวคันดินมีความกว้างที่ฐาน 4 เมตร</p>	<ul style="list-style-type: none"> <li>● ผู้ถือประทานบัตรได้สร้างคันทำนบดินอัดแน่นและระบายน้ำ บริเวณแนวเขตพื้นที่โครงการด้านทิศเหนือ ดังรูปที่ 2-15</li> </ul>	-

เงื่อนไขตามมาตรการ	ผลการปฏิบัติตามมาตรการ	ปัญหา อุปสรรค ที่ไม่สามารถปฏิบัติตามมาตรการ และแนวทางแก้ไข
สูง 1 เมตร และสันคันทำนบกว้าง 2 เมตร และคูระบายน้ำมีความกว้างด้านบน 2 เมตร ลึก 1 เมตร และความกว้างท้องร่อง 1.5 เมตร

คั่นทำนบดิน

คูระบายน้ำ

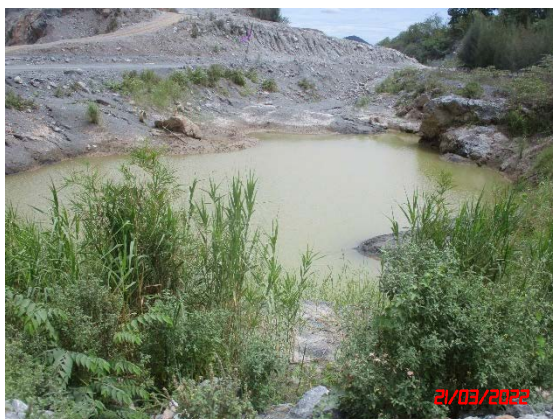
รูปที่ 2-16 บ่อดักตะกอน

2. ให้สร้างบ่อดักตะกอน จำนวน 1 บ่อ ขนาดเนื้อที่ 2 ไร่ ลึก 4 เมตร เพื่อรองรับน้ำฝนชะล้างจากบริเวณหน้าเหมือง เพื่อรวบรวมน้ำให้ไหลไปรวมกันและเมื่อน้ำได้ตกตะกอนแล้วจะทำการสูบออกไป	<ul style="list-style-type: none"> <li>ผู้ถือประทานบัตรได้สร้างบ่อดักตะกอน เพื่อรองรับน้ำฝนชะล้างจากบริเวณหน้าเหมือง และรวบรวมน้ำให้ไหลไปรวมกัน ดังรูปที่ 2-16</li> </ul>	-

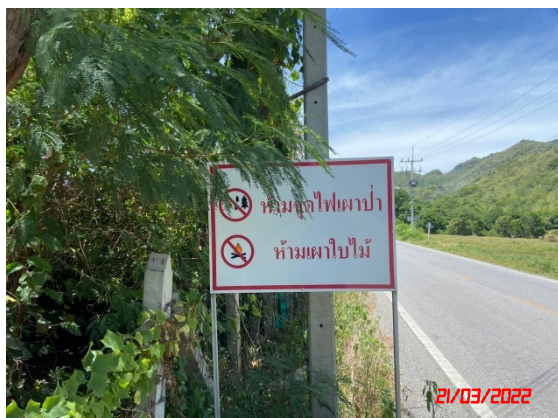
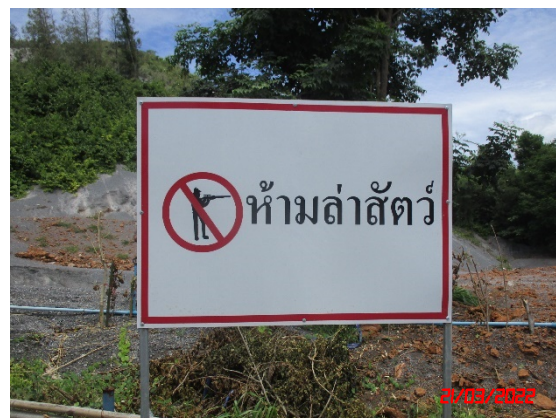
รูปที่ 2-17 ป้ายเตือน “ห้ามจุดไฟเผาป่า และห้ามล่าสัตว์ป่า”

5. ให้ติดป้ายเตือน “ห้ามจุดไฟเผาป่า” และ “ห้ามล่าสัตว์ป่า” ในบริเวณพื้นที่ที่มองเห็นได้ชัดเจนทั้งในพื้นที่โครงการและบริเวณใกล้เคียง รวมถึงดูแลให้พนักงานปฏิบัติตามอย่างเคร่งครัด	<ul style="list-style-type: none"> <li>ผู้ถือประทานบัตรได้ติดป้ายเตือน “ห้ามจุดไฟเผาป่า และห้ามล่าสัตว์ป่า” ในบริเวณพื้นที่ที่มองเห็นได้ชัดเจน ทั้งในพื้นที่โครงการและบริเวณใกล้เคียง รวมถึงดูแลให้พนักงานปฏิบัติตามอย่างเคร่งครัด ดังรูปที่ 2-17</li> </ul>	-

ป้ายเตือนห้ามจุดไฟเผาป่า

ป้ายเตือนห้ามล่าสัตว์

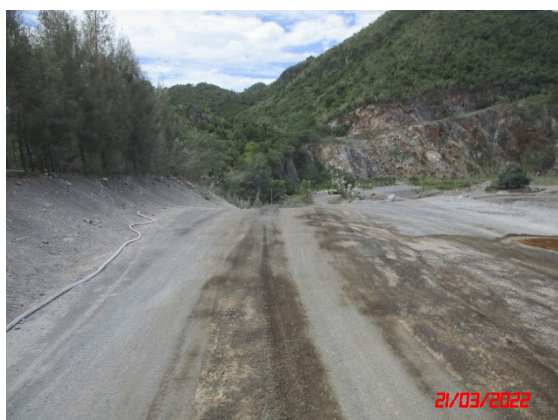
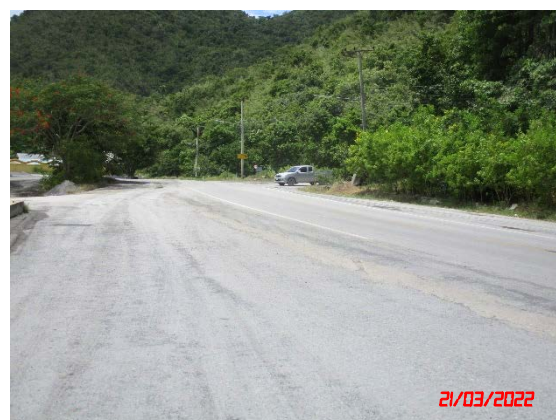
รูปที่ 2-18 เส้นทางขนส่งแร่

3. ให้ดูแลรักษาเส้นทางขนส่งแร่ช่วงจากพื้นที่โครงการถึงโรงโม่หินให้อยู่ในสภาพพร้อมใช้งานได้ดีอยู่เสมอ หากเกิดการชำรุดเสียหายทางโครงการต้องซ่อมแซมโดยปรับปรุงเส้นทางดังกล่าวทันที	<ul style="list-style-type: none"> <li>ผู้ถือประทานบัตรได้ดูแลรักษาเส้นทางขนส่งแร่จากพื้นที่โครงการถึงโรงโม่หินให้อยู่ในสภาพพร้อมใช้งานได้ดีอยู่เสมอ หากเกิดการชำรุดเสียหาย ผู้ถือประทานบัตรจะซ่อมแซมเส้นทางดังกล่าวทันที ดังรูปที่ 2-18</li> </ul>	-

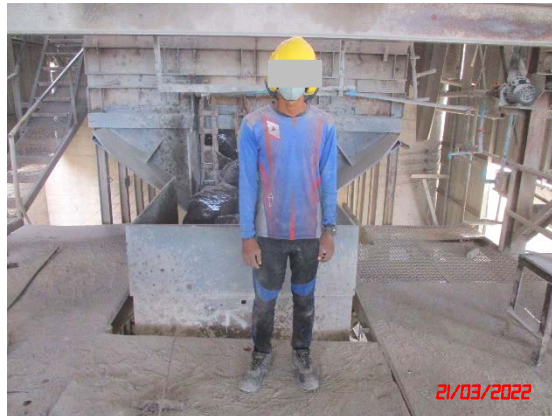
รูปที่ 2-22 การสวมใส่อุปกรณ์ป้องกันอันตรายส่วนบุคคล

เงื่อนไขตามมาตรการ	ผลการปฏิบัติตามมาตรการ	ปัญหา อุปสรรค ที่ไม่สามารถปฏิบัติตามมาตรการ และแนวทางแก้ไข
การปฏิบัติของพนักงานก่อนเข้าพื้นที่ดังกล่าว โดยพนักงานต้องมีการสวมอุปกรณ์ป้องกันอันตรายตลอดระยะเวลาการทำงานในบริเวณพื้นที่ดังกล่าว	แนวทางในการปฏิบัติของพนักงานก่อนเข้าพื้นที่ดังกล่าว โดยพนักงานต้องมีการสวมอุปกรณ์ป้องกันอันตรายตลอดระยะเวลาการทำงานในบริเวณพื้นที่ดังกล่าว ดังรูปที่ 2-22

4. ให้จัดหาอุปกรณ์ป้องกันอันตรายส่วนบุคคลที่ได้มาตรฐานตามประกาศกรมสวัสดิการและคุ้มครองแรงงานกำหนด โดยให้เหมาะสมกับชนิดหรือประเภทของงานที่พนักงานปฏิบัติ ได้แก่ ปลั๊กอุดหู (Earplugs) ซึ่งมีค่าการลดเสียง (Noise Reduction Rating, NRR) เท่ากับ 33 เดซิเบล หน้ากากกันฝุ่นละออง แว่นตานิรภัย หมวกนิรภัย และรองเท้านิรภัย	<ul style="list-style-type: none"> <li>ผู้ถือประทานบัตรได้จัดสรรงบประมาณในการจัดหาอุปกรณ์ป้องกันอันตรายส่วนบุคคลที่ได้มาตรฐานตามประกาศกรมสวัสดิการและคุ้มครองแรงงานกำหนด โดยให้เหมาะสมกับชนิดหรือประเภทของงานที่พนักงานปฏิบัติ ดังรูปที่ 2-22</li> </ul>	-

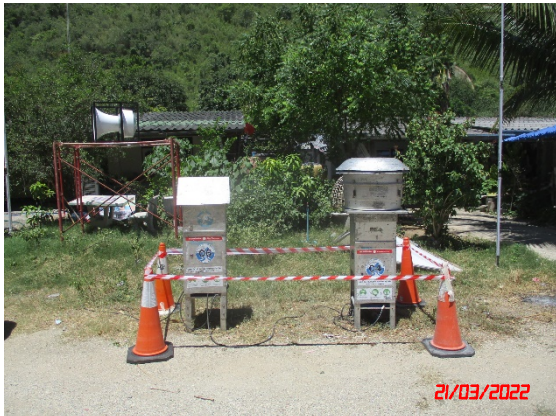
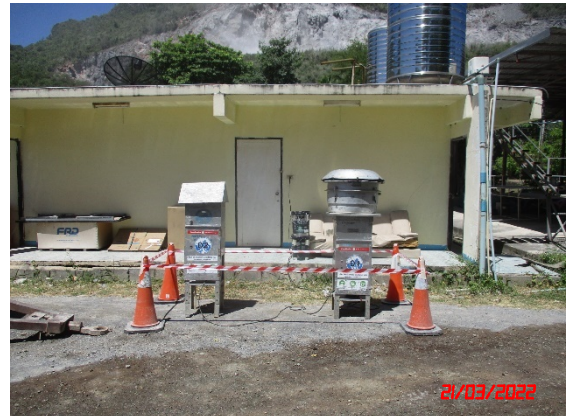
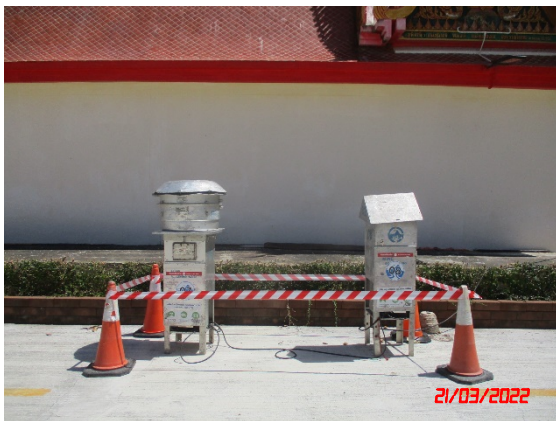
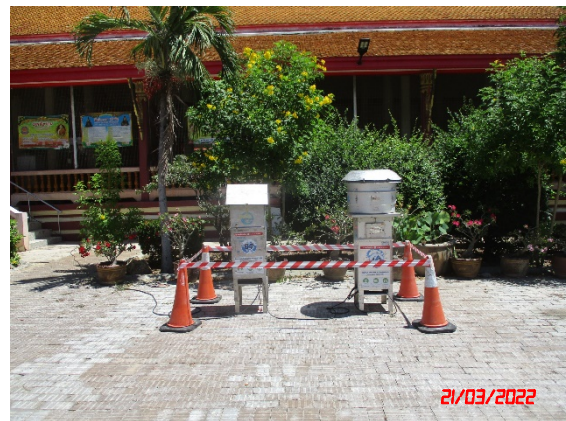
รูปที่ 2-25 การตรวจวัดคุณภาพอากาศ ระหว่างวันที่ 21-24 มีนาคม 2565

บ้านหลังที่ไกลสุดด้านทิศเหนือ

สำนักงานโรงโม่หินศิลาเขาน้อย

วัดบ้านลำ

บ้านท่านกเอี้ยง

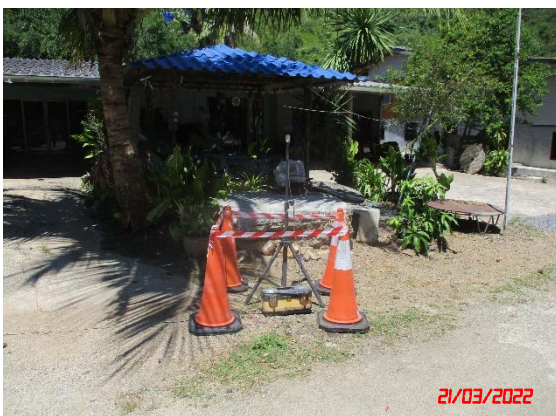
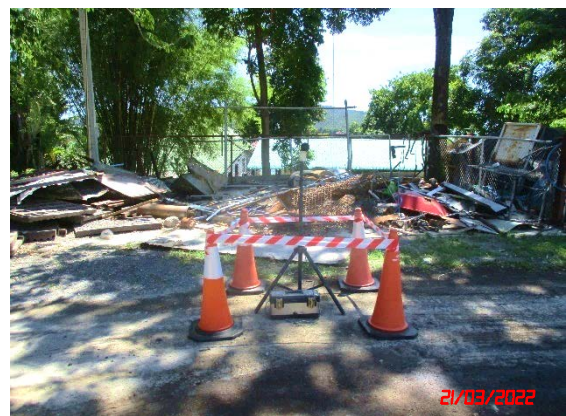
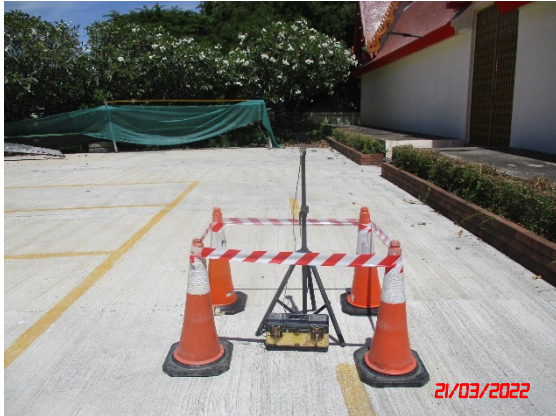
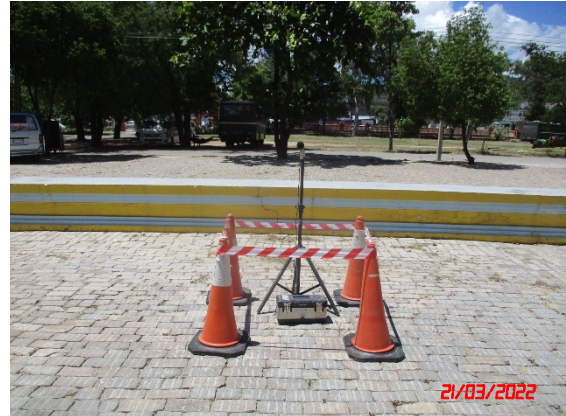
รูปที่ 2-26 การตรวจวัดระดับเสียง ระหว่างวันที่ 21-24 มีนาคม 2565

บ้านหลังที่ไกลสุดด้านทิศเหนือ

สำนักงานโรงโม่หินศิลาเขาน้อย

วัดบ้านถ้ำ

บ้านท่านกเอี้ยง

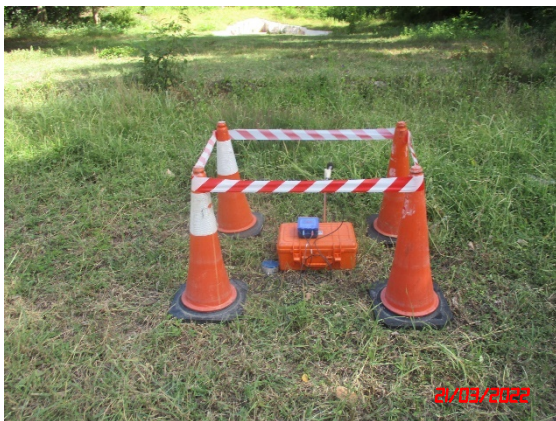
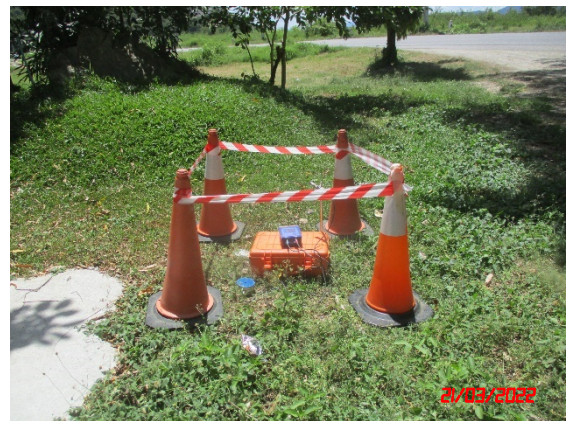
รูปที่ 2-27 การตรวจวัดค่าความสั่นสะเทือน วันที่ 21 มีนาคม 2565

บ้านหลังที่ใกล้สุดด้านทิศเหนือ

วัดบ้านถ้ำ

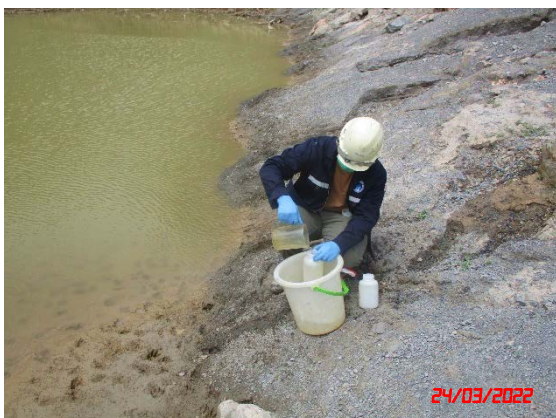
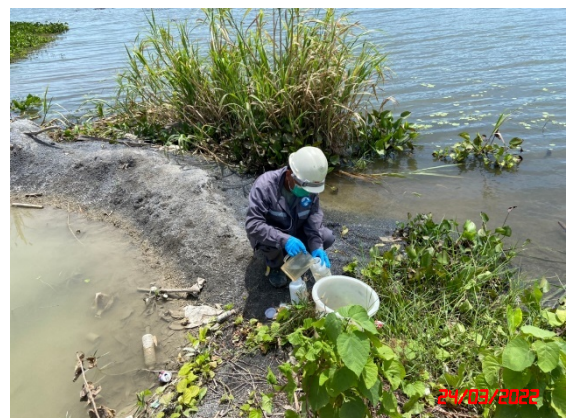
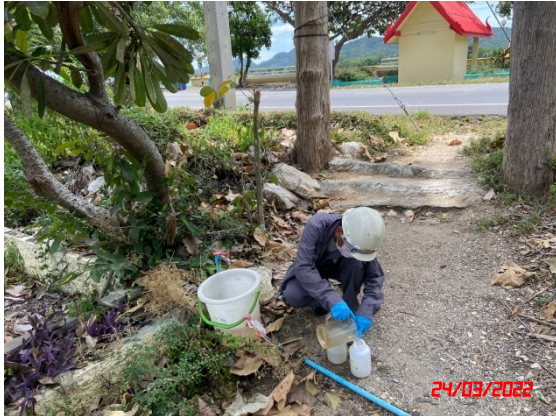
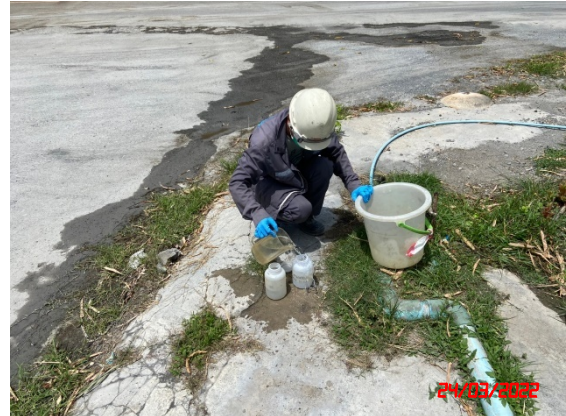
รูปที่ 2-28 การเก็บตัวอย่างน้ำผิวดินและน้ำใต้ดิน วันที่ 24 มีนาคม 2565

น้ำบ่อดักตะกอนของโครงการ

แม่น้ำแม่กลอง

บ่อบาดาลบ้านถ้ำ

บ่อบาดาลบริเวณโรงโม่หินศิลาเขาน้อย

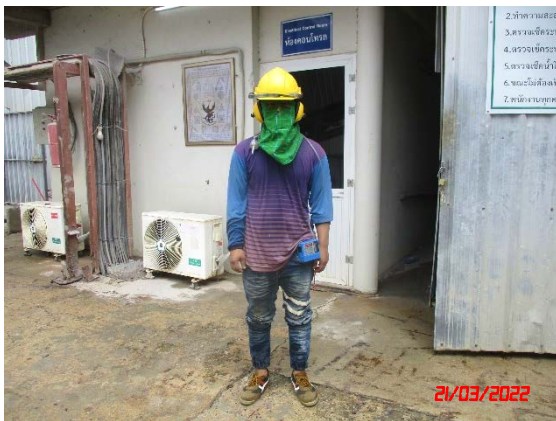
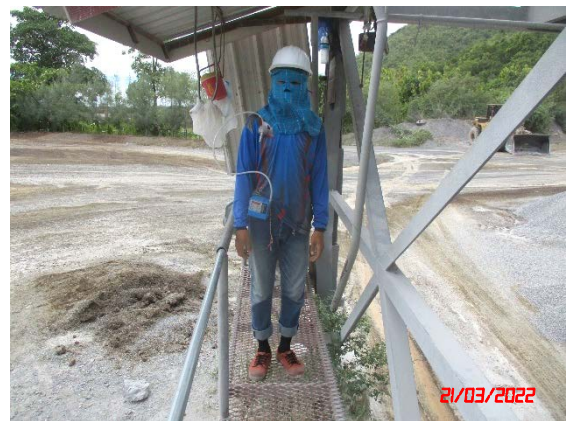
รูปที่ 2-29 การตรวจวัดปริมาณฝุ่นละอองขนาดเล็ก วันที่ 21 มีนาคม 2565

พนักงานของโครงการ คนที่ 1

พนักงานของโครงการ คนที่ 2

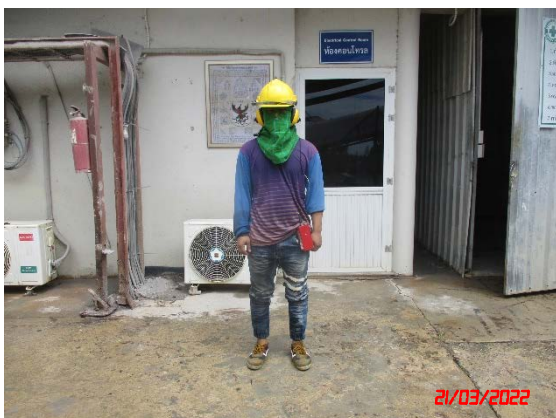
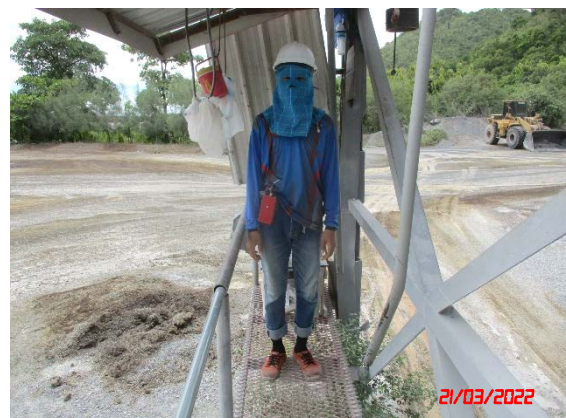
รูปที่ 2-30 การตรวจวัดระดับความดังเสียง วันที่ 21 มีนาคม 2565

พนักงานของโครงการ คนที่ 1

พนักงานของโครงการ คนที่ 2
