บทที่ 3

มาตรการป้องกันและแก้ไขผลกระทบสิ่งแวดล้อมและมาตรการ
ติดตามตรวจสอบผลกระทบสิ่งแวดล้อมที่กำหนด

รายงานการวิเคราะห์ผลกระทบสิ่งแวดล้อม โครงการก่อสร้างสะพานข้ามแม่น้ำประแสร์ อำเภอกาญจนบุรี จังหวัดระยอง มีเงื่อนไขให้กรมทางหลวงชนบทต้องปฏิบัติตามเงื่อนไขของมาตรการป้องกันและแก้ไขผลกระทบสิ่งแวดล้อมและมาตรการติดตามตรวจสอบผลกระทบสิ่งแวดล้อมในระยะดำเนินการ

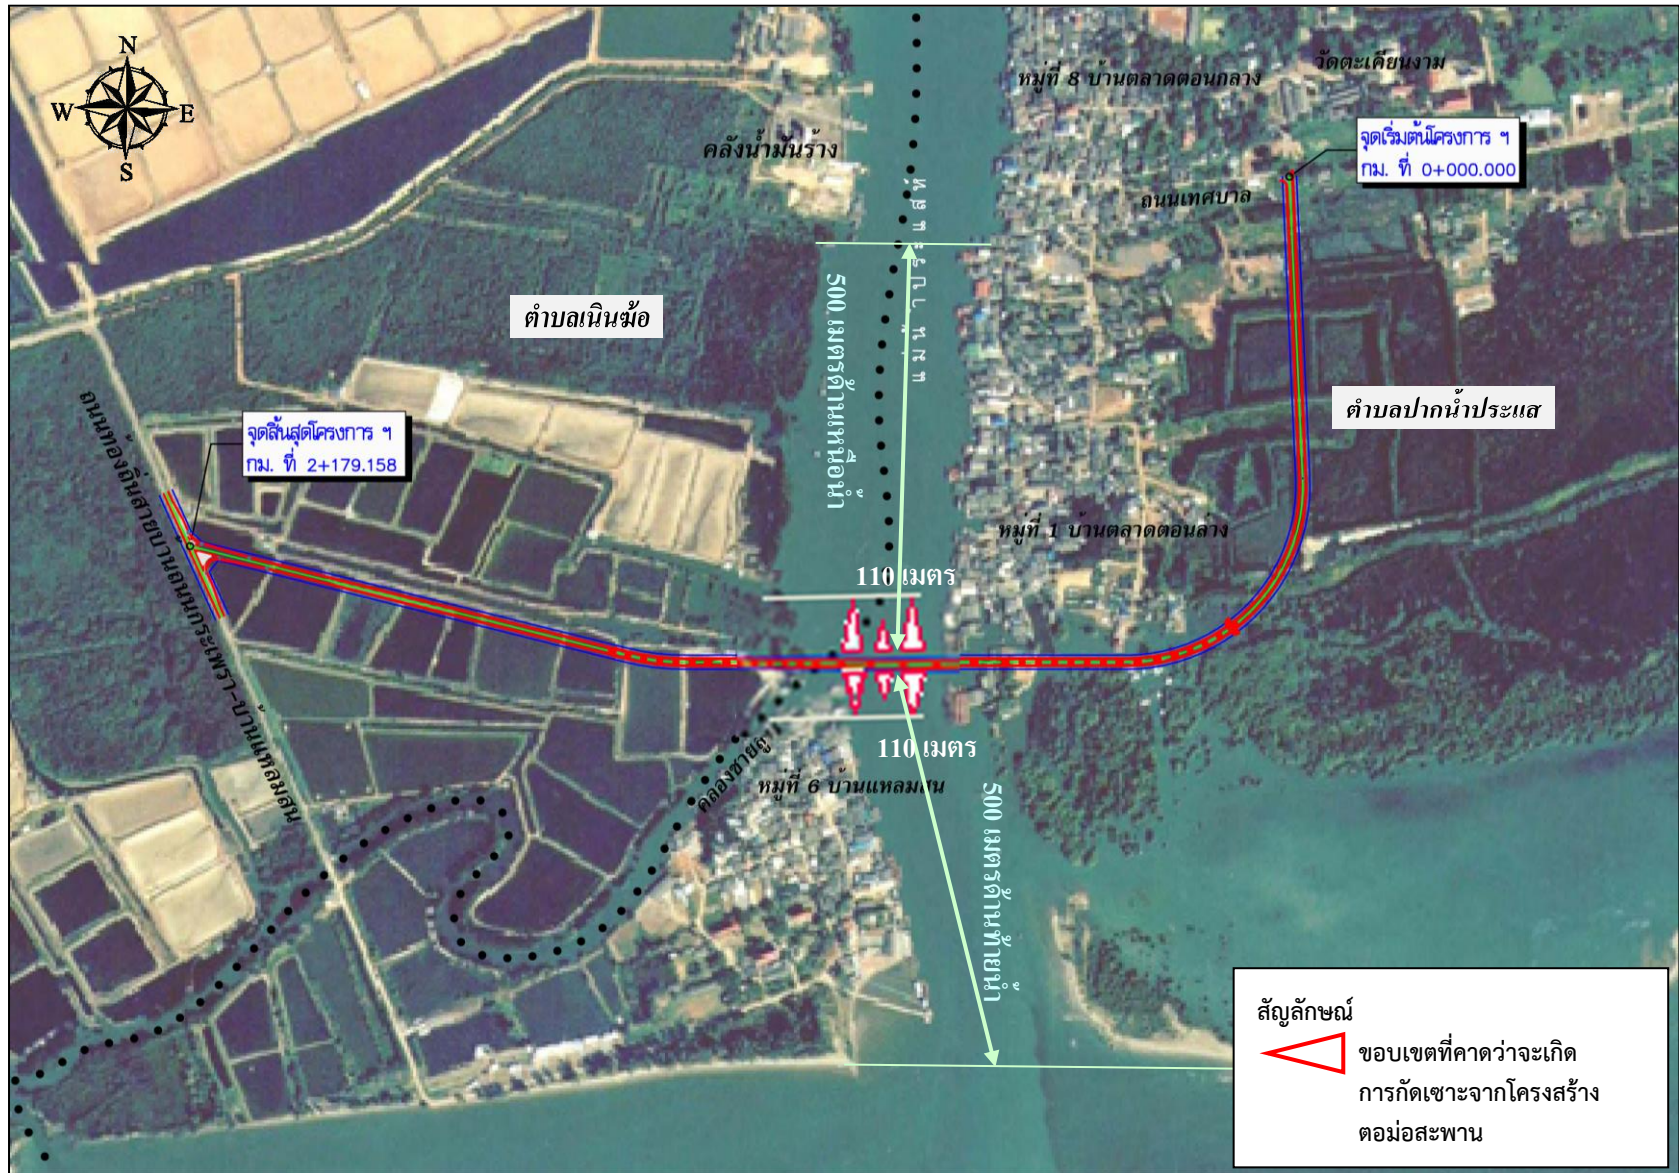
ที่มา : ดัดแปลงจากภาพถ่ายทางอากาศ ของกรมแผนที่ทหาร

มาตราส่วน 1 : 25,000 ปี พ.ศ. 2543

รูปที่ 3.2.2-1 ขอบเขตการติดตามตรวจสอบพื้นที่ท้องน้ำที่คาดว่าจะเกิดการกัดเซาะจากโครงสร้างต่อม่อสะพาน

ทำการตรวจสอบระดับพื้นที่ท้องน้ำด้วยเครื่องตรวจระดับความลึกแบบสะท้อนคลื่น ที่ควบคุมตำแหน่งการสำรวจด้วยกล้องวัดมุมความละเอียดสูงที่มีความผิดพลาดในระดับงานชั้น 3 เป็นอย่างน้อย ครอบคลุมพื้นที่เหนือน้ำและท้ายน้ำไม่น้อยกว่า 500 เมตร จากแนวสะพาน ดังรูปที่ 3.2.2-1 พร้อมทั้งจัดทำเป็นแผนผังแสดงค่าระดับร่องน้ำจากแนวสะพานทั้งสองด้าน ในมาตราส่วน 1:1,000 โดยอ้างอิงจาก
